# **被爆遺構展示館モニタリング業務**

## **報告書**

**令和6年5月**

**(公財) 広島市文化財団**

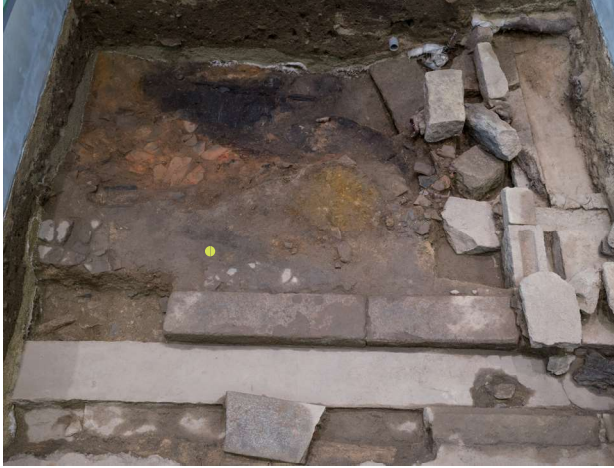
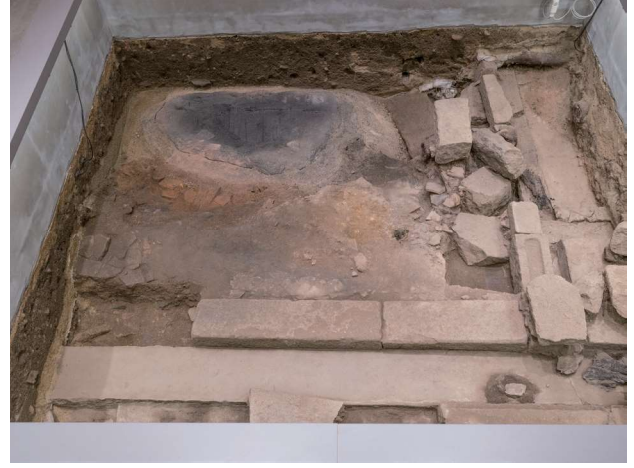
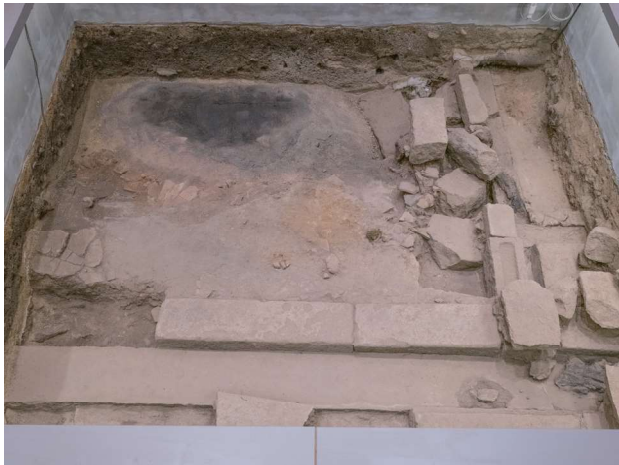
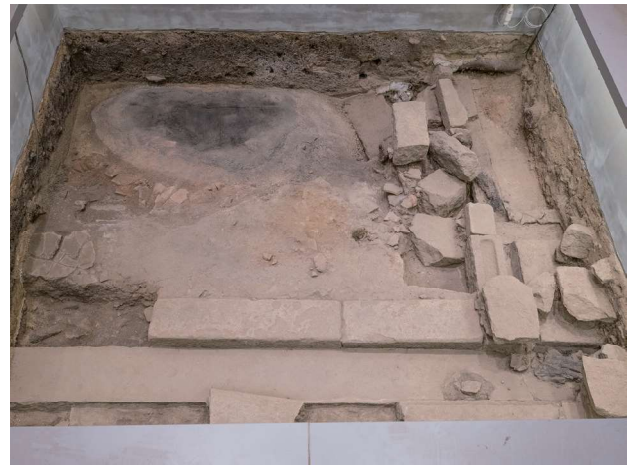
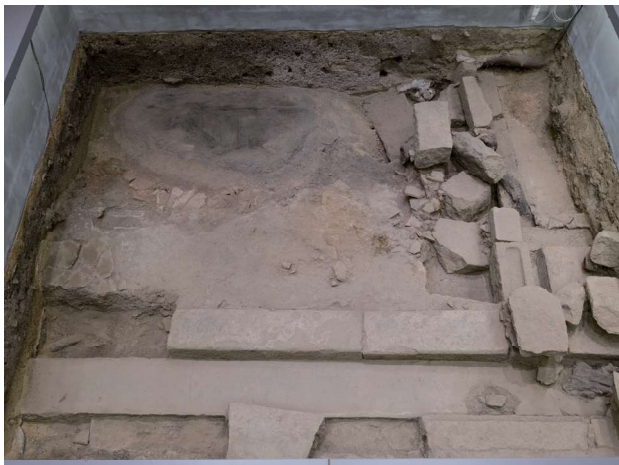
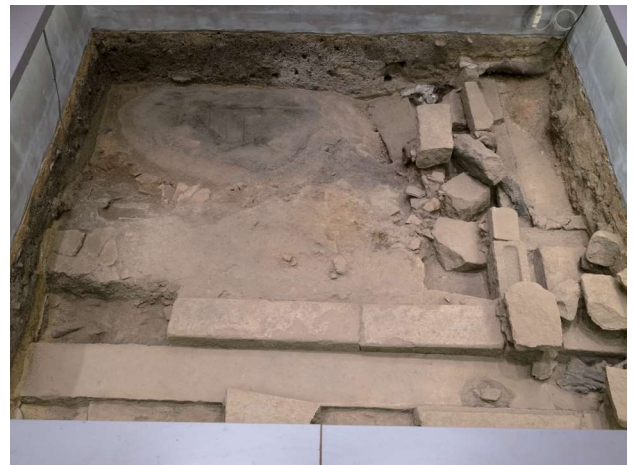
- (1) 発掘調査後に遺構の露出展示を開始してから1年間は顕著な色調変化が見られた。しかし、それ以降は大きな変化は見られない。

※黄色点部分で RGB 値を計測

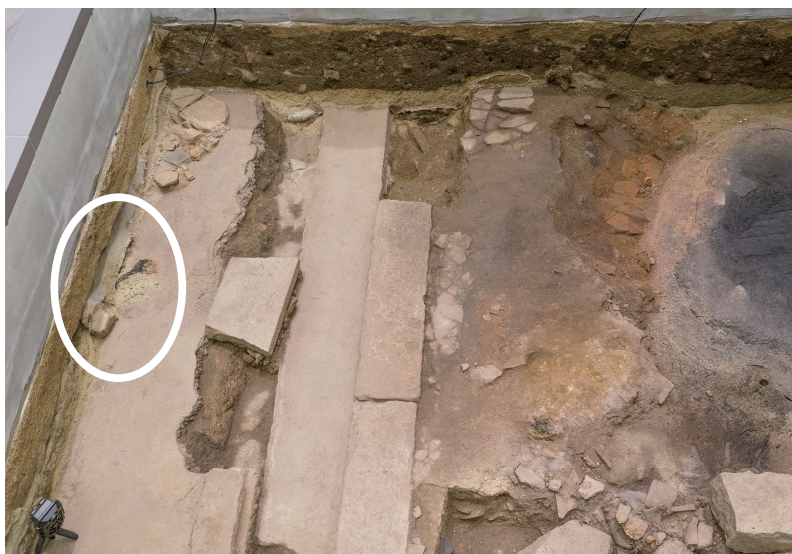
①令和4（2022）年5月に東側の壁面で一部崩落しているのを確認。それ以降は大きな変化を確認していない。令和5（2023）年9月に炭化材周辺の土を除去し、その後も変化はない。

2022/5/16  
丸印の部分が崩壊。

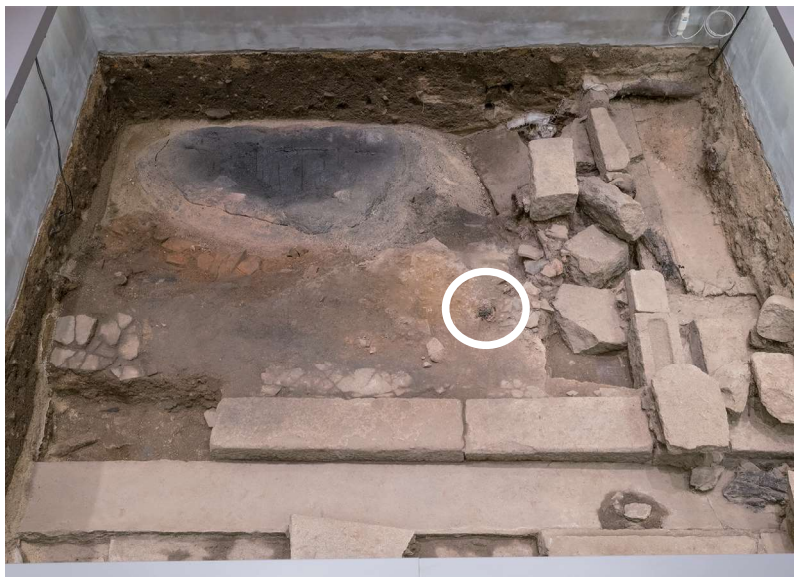
- ① 玄関土間と畳状炭化材の間にある遺構面の一部で令和4（2022）年5月に硫酸塩の析出を確認し、同年10月まで変化が見られた。10月以降は大きな変化はなく、令和5（2023）年9月に析出物を除去した後も変化はみられない。

2022/5/16  
丸印の部分が、析出  
している場所。

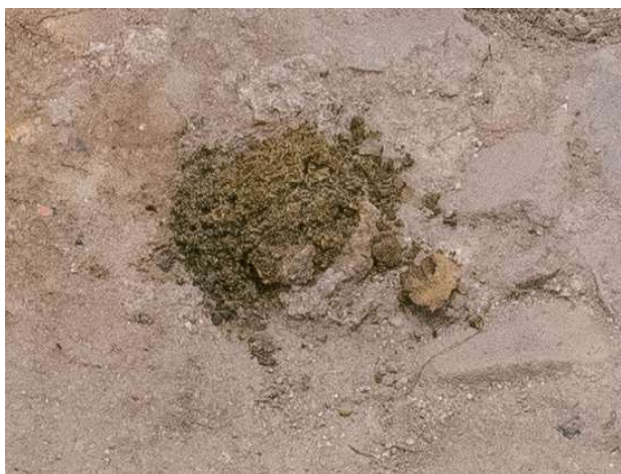
2022/10/13  
析出した状況

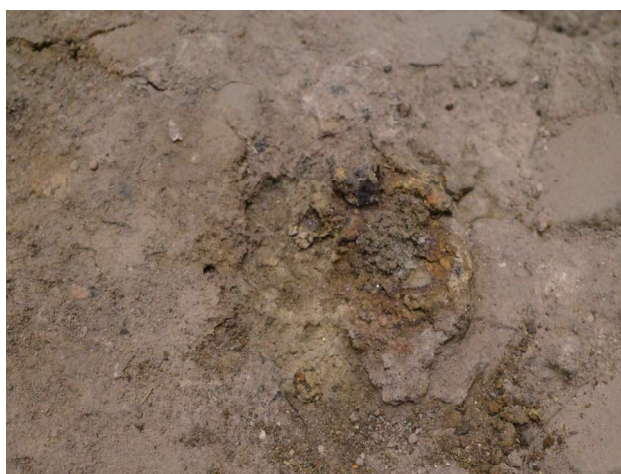
2023/9/14  
析出物除去後の様子。

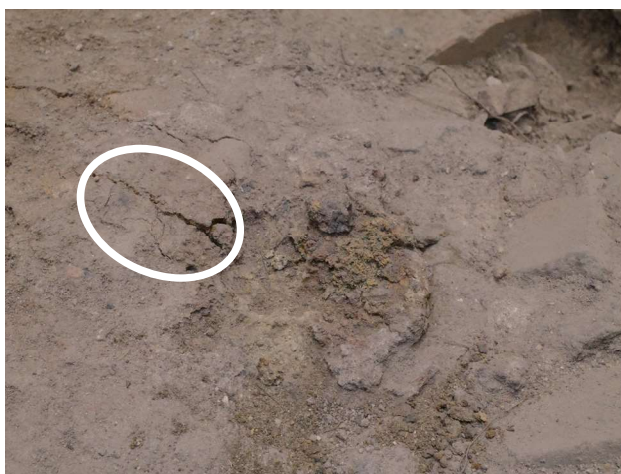
2024/5/15  
析出物に大きな変化はみられない。  
周辺の亀裂が広がっている。

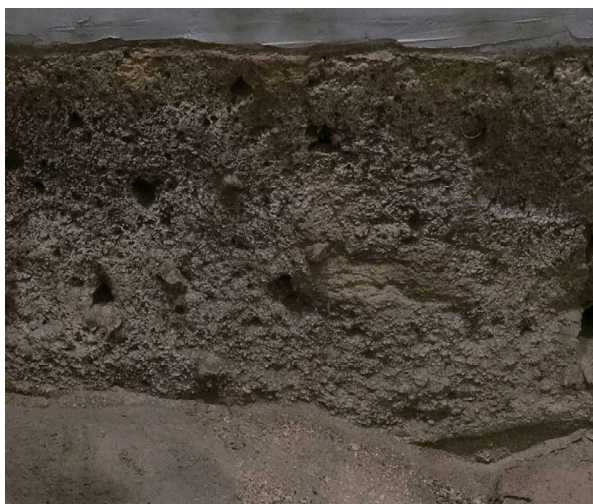
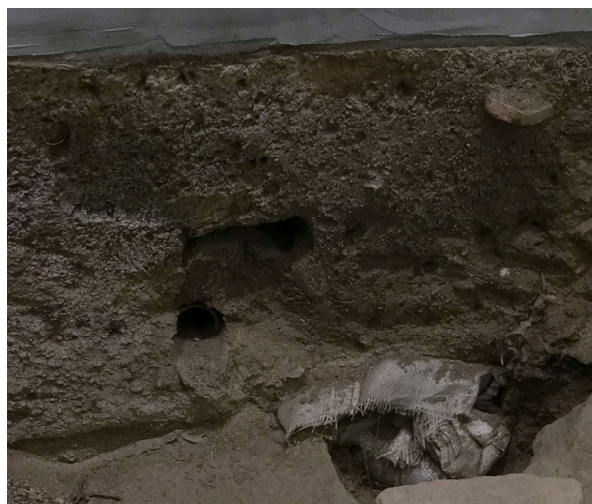
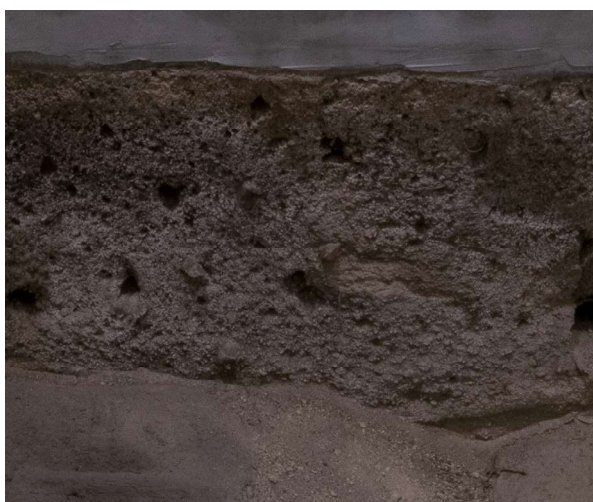
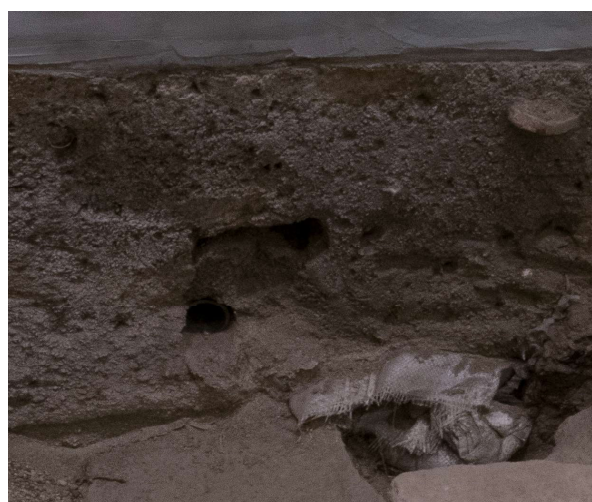
4/15 白い物質析出部分 拡大写真①

4/15 白い物質析出部分 拡大写真②

5/15 白い物質析出部分 拡大写真①

5/15 白い物質析出部分 拡大写真②

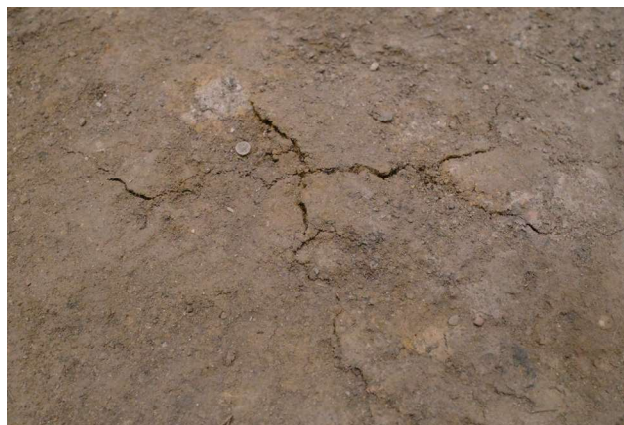
2023/4/24  
亀裂 縦約 5.4cm 横約 12.6cm

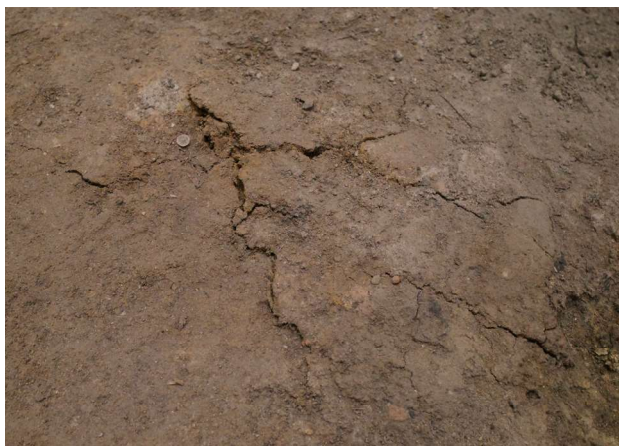
2024/2/15  
亀裂 縦約 11.4cm 横約 19.6cm  
亀裂が硫酸塩が析出した場所まで広がっている。

- ・遺構表層の亀裂範囲は、硫酸塩が析出した場所に向かい広がっている。
- ・その他の遺構の劣化が確認されていた場所は、いずれも前月から顕著な変化は見られない。

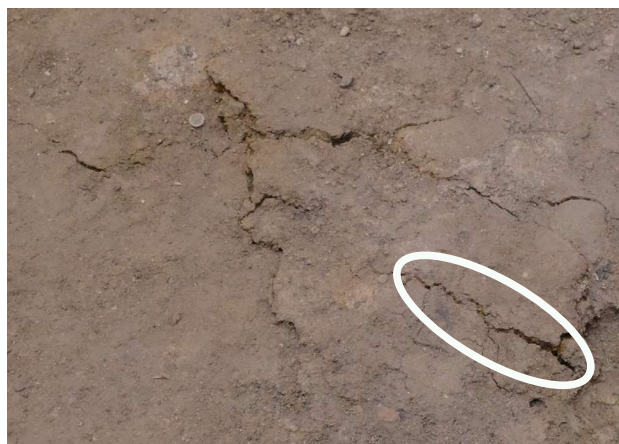
2024/5/15  
亀裂 縦約 11.5cm 横約 20.3cm  
白丸部分の亀裂が広がっている。

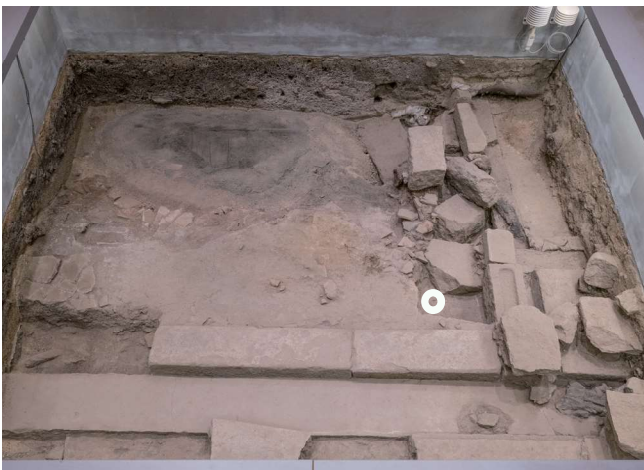
・土間と石材列間

白丸部分に亀裂を確認した

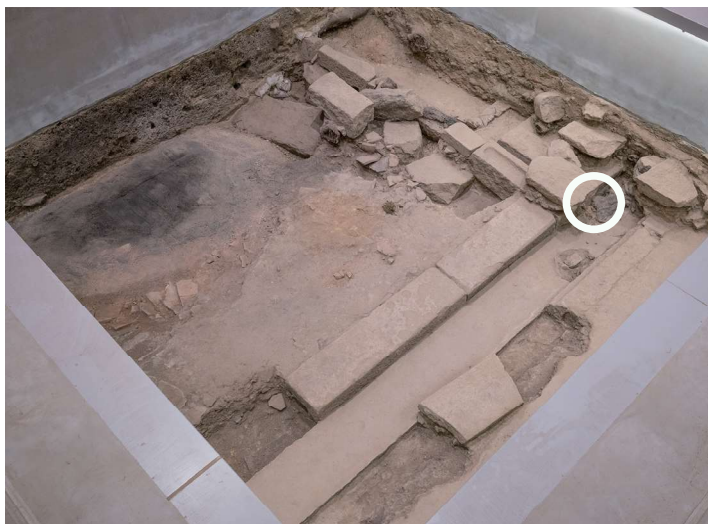
令和 5（2023）年 6 月、7 月に確認した北側屋敷境石材列下層部分の崩壊は、令和 5（2023）年 9 月の清掃後から変化はみられない。※詳細は定点カメラデータ（2405teiten）を参照

2023/6/15  
丸印の部分の崩壊を確認した。

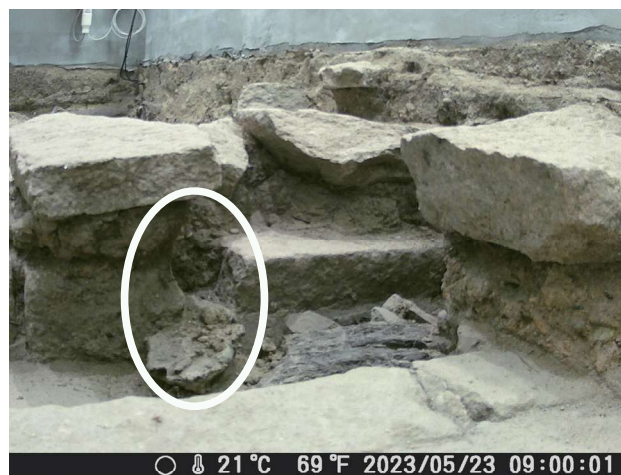
2023/5/23 定点カメラ画像  
石列下層部の土層部分が崩壊している。

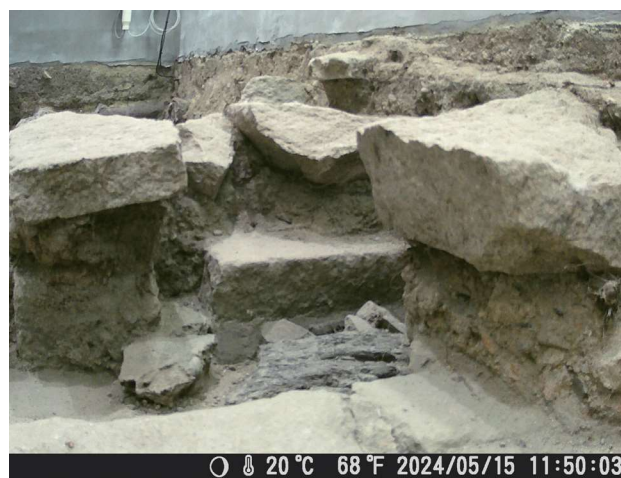
2024/5/15 定点カメラ画像  
崩壊後から変化は見られない。
