# **被爆遺構展示館モニタリング業務**

## **報告書**

**令和6年6月**

**(公財) 広島市文化財団**

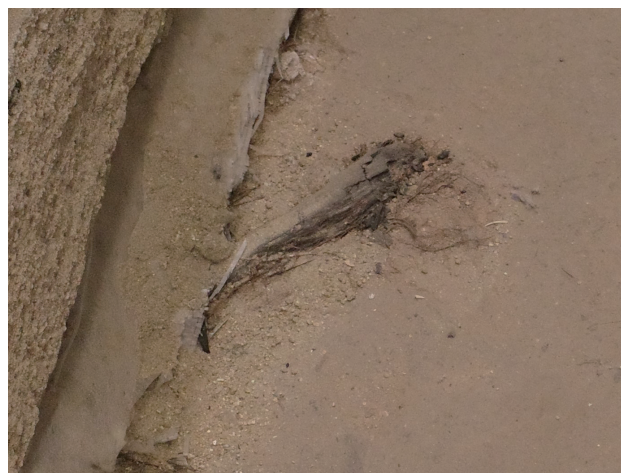
2024/6/14  
前月から変化はない。

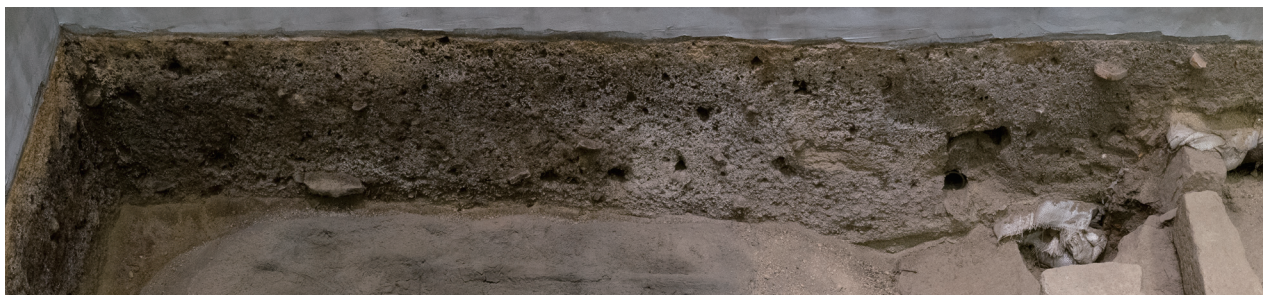
2024/6/14 大きな変化はみられない

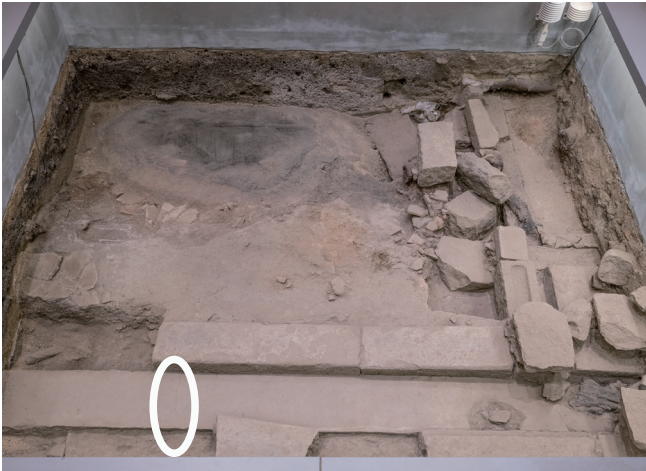
・側溝部分

②令和 4（2022）年 8 月に発生した亀裂は、進行がみられなかった。

白丸部分に亀裂を確認した

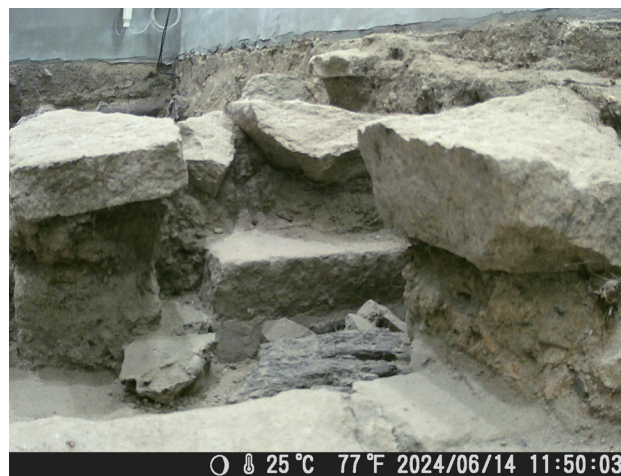
2024/6/14 定点カメラ画像  
崩壊後から変化は見られない。
