# **被爆遺構展示館モニタリング業務**

## **報告書**

**令和6年7月**

**(公財) 広島市文化財団**

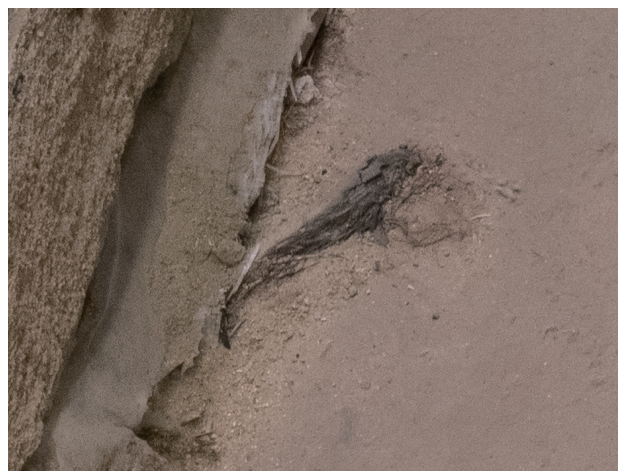
2024/7/16  
前月から変化はない。

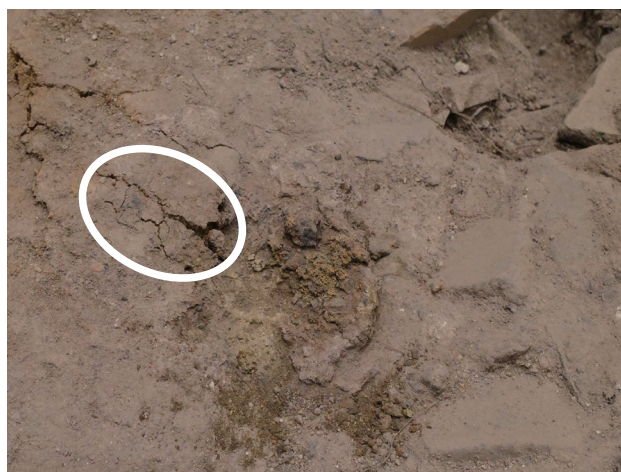
2024/7/16  
析出物に大きな変化はみられない。  
周辺の亀裂が広がっている。（（3）参照）

- ・遺構表層の亀裂範囲は、硫酸塩が析出した場所に向かい広がっている。
- ・その他の遺構の劣化が確認されていた場所は、いずれも前月から顕著な変化は見られない。
- ・北側屋敷境石材列下層部分については、崩壊が起こりやすくなっていると予想されるため、注意深く観察する必要がある。

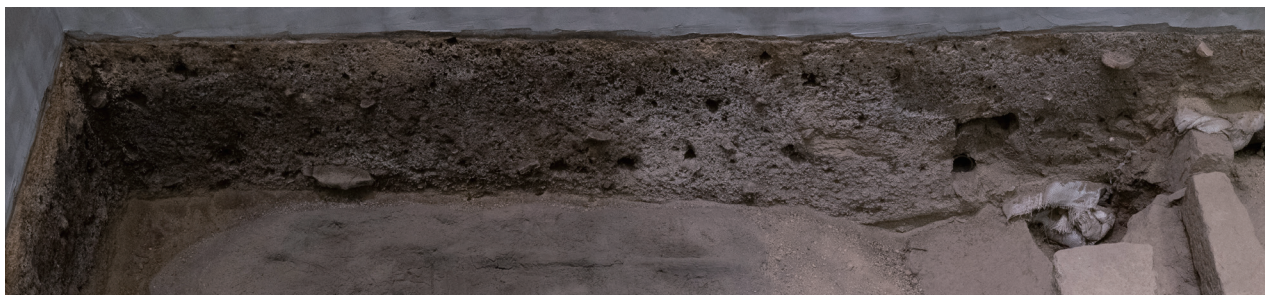
2024/7/16 大きな変化はみられない

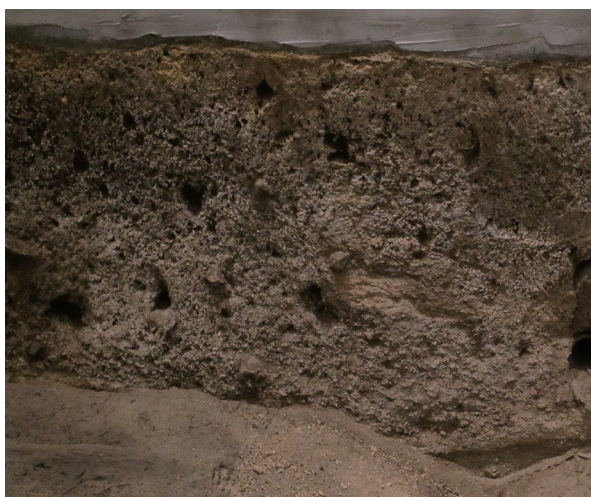
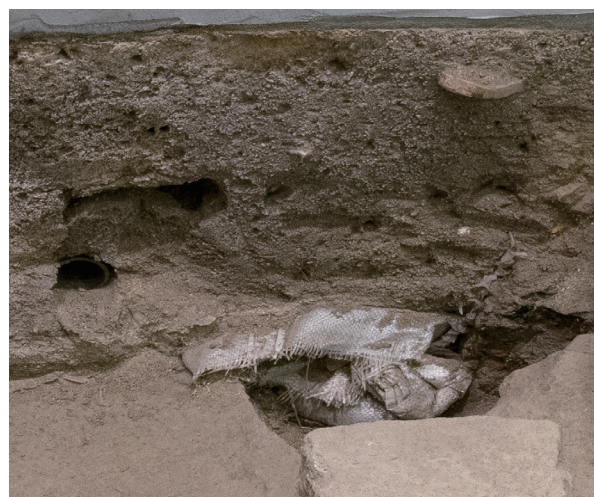
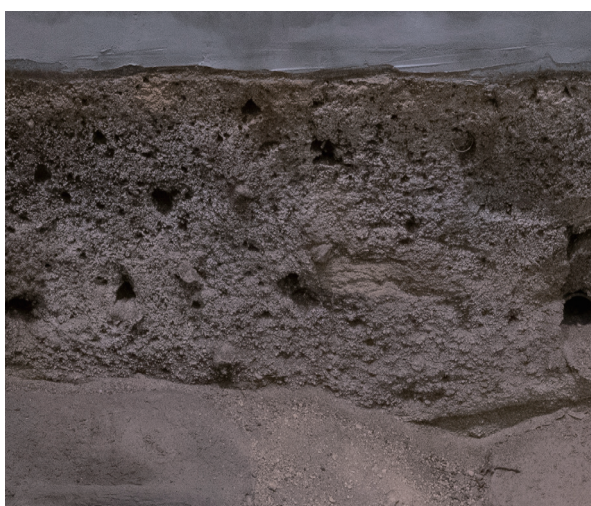
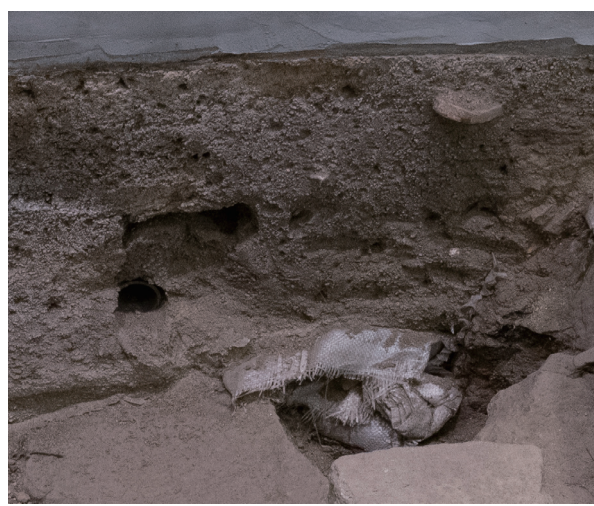
6/14 白い物質析出部分 拡大写真①

6/14 白い物質析出部分 拡大写真②

7/16 白い物質析出部分 拡大写真①

7/16 白い物質析出部分 拡大写真②

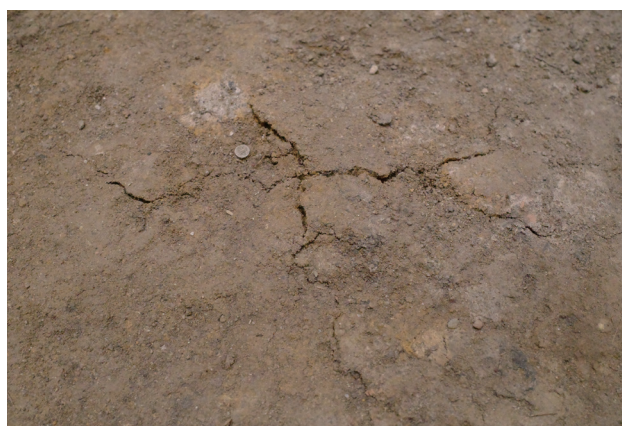
2023/4/24  
亀裂 縦約 5.4cm 横約 12.6cm

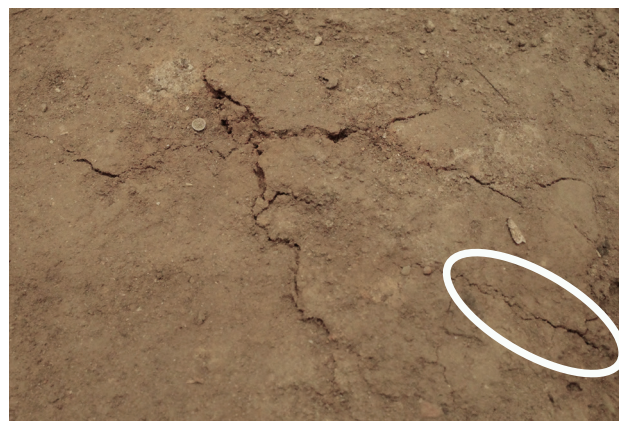
2024/1/18  
亀裂 縦約 11.2cm 横約 17.7cm  
白丸部分に新たな亀裂を確認した。

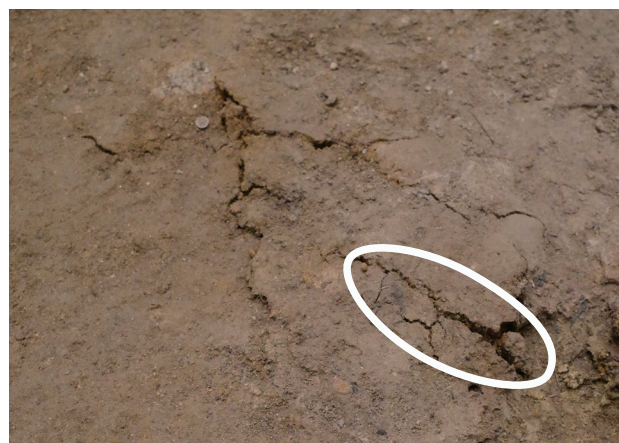
2024/7/16  
亀裂 縦約 11.5cm 横約 21.2cm  
白丸部分の亀裂が広がっている。

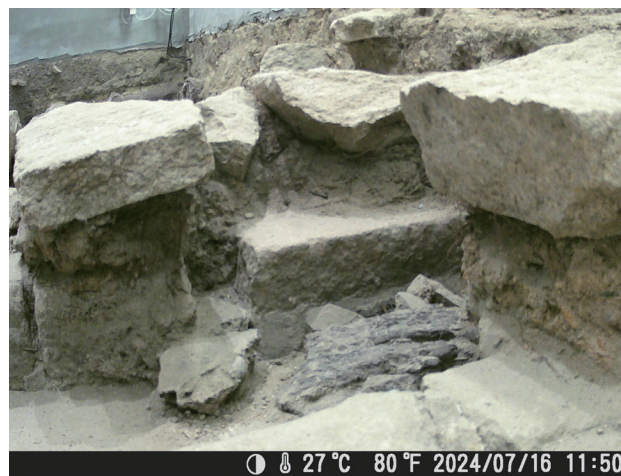
2024/7/16 定点カメラ画像  
崩壊後から変化は見られない。

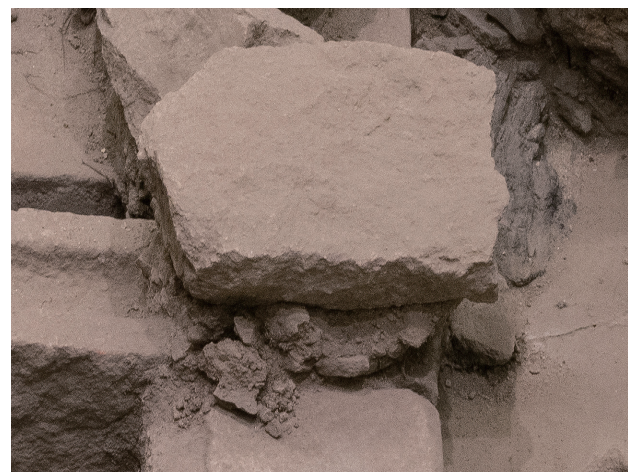
2024/7/16  
下層部の土層部分が崩壊した。
