# **被爆遺構展示館モニタリング業務**

## **報告書**

**令和6年8月**

**(公財) 広島市文化財団**

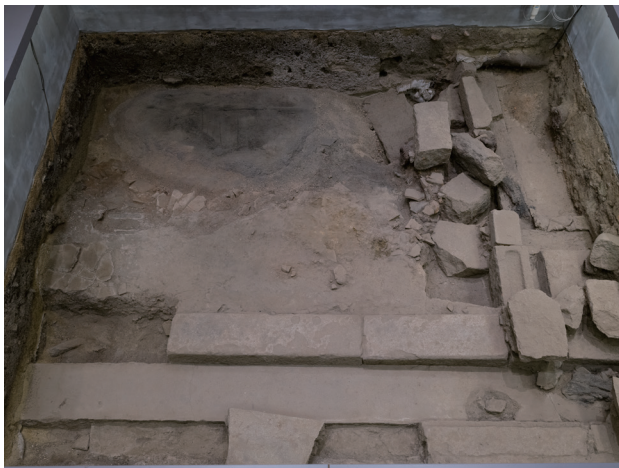
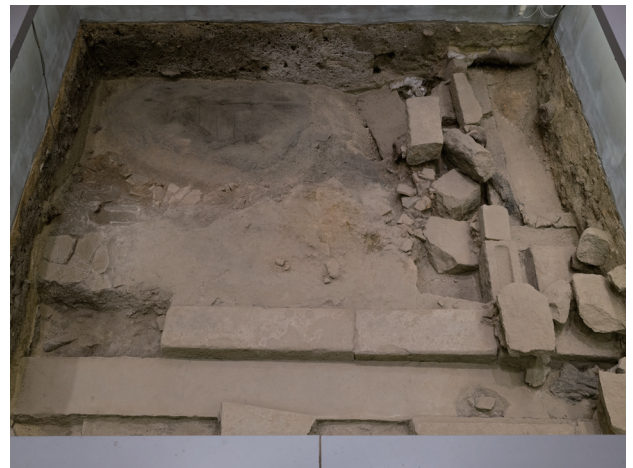
- (1) 発掘調査後に遺構の露出展示を開始してから1年間は顕著な色調変化が見られた。しかし、それ以降は大きな変化は見られない。

2022/2/16 (R:165 G:148 B:117)

2022/6/16 (R:202 G:182 B:159)

2023/2/15 (R:164 G:147 B:125)

2023/6/15 (R:147 G:129 B:110)

2024/2/15 (R:148 G:127 B:112)

2024/8/15 (R: 142 G:124 B:107)

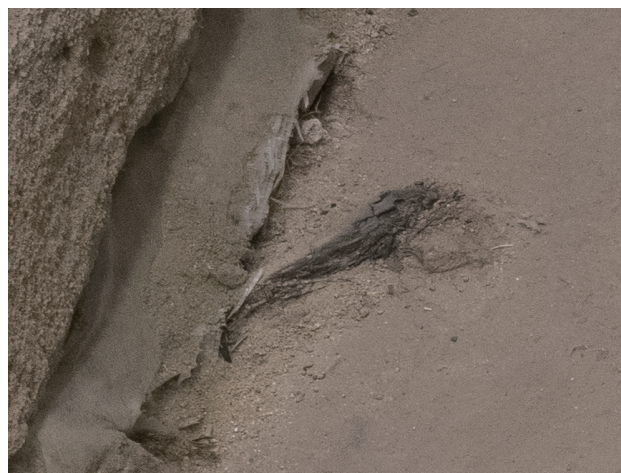
2024/8/15  
前月から変化はない。

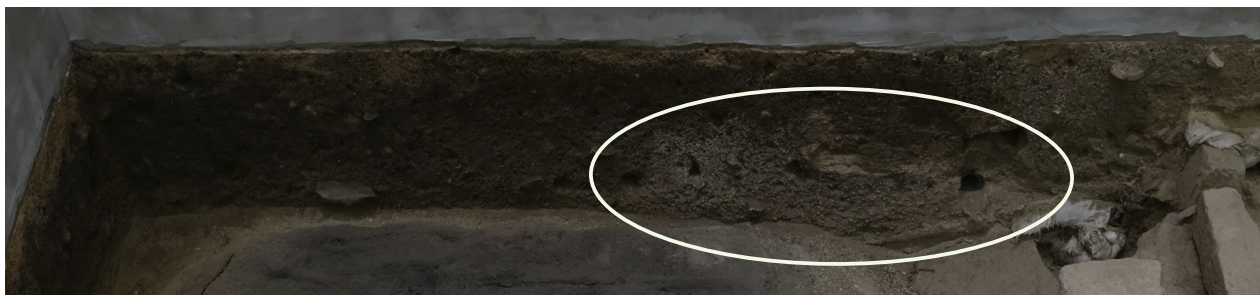
- ② 西側壁面には塩と思われる白い物質が析出。令和4（2022）年11月以降は大きな変化はみられない。

2022/11/16 丸印部分はとくに塩の析出が目立つ

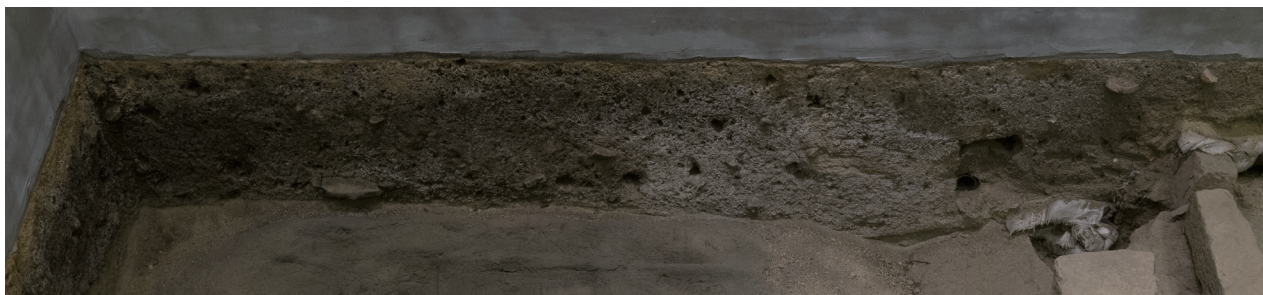
2024/8/15 大きな変化はみられない

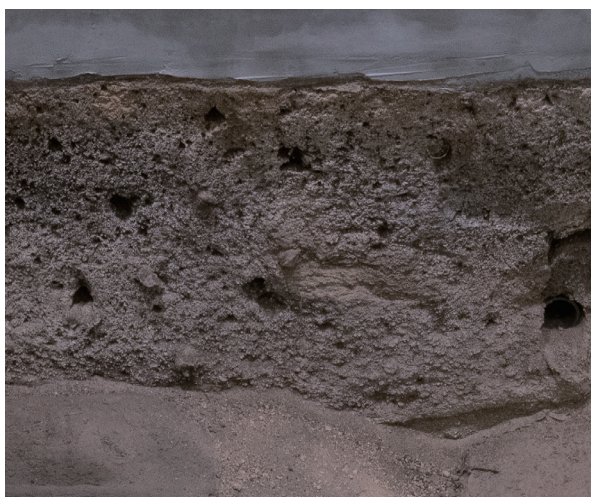
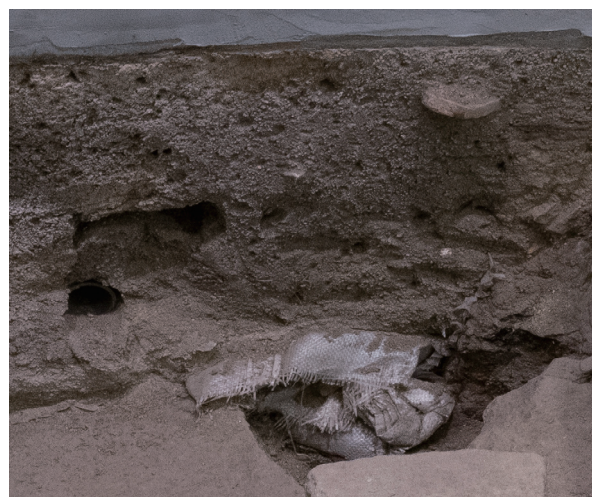
7/16 白い物質析出部分 拡大写真①

7/16 白い物質析出部分 拡大写真②

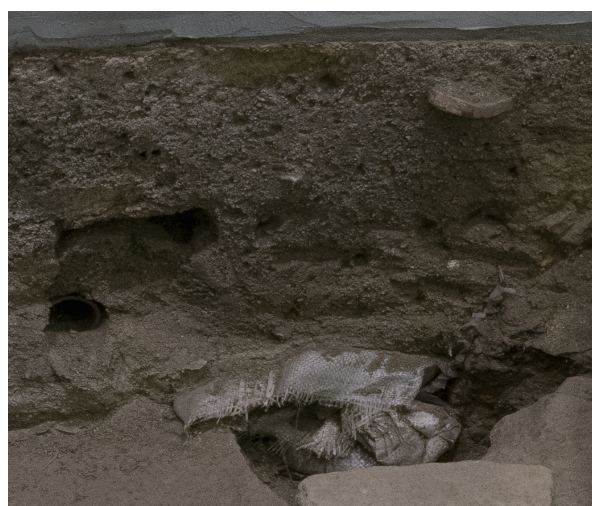
8/15 白い物質析出部分 拡大写真①

8/15 白い物質析出部分 拡大写真②

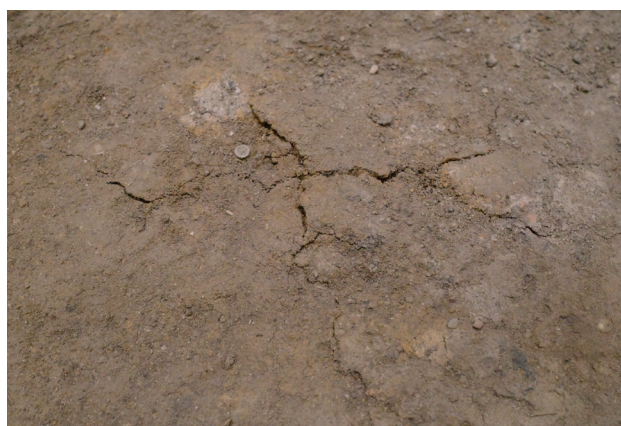
2023/4/24  
亀裂 縦約 5.4cm 横約 12.6cm

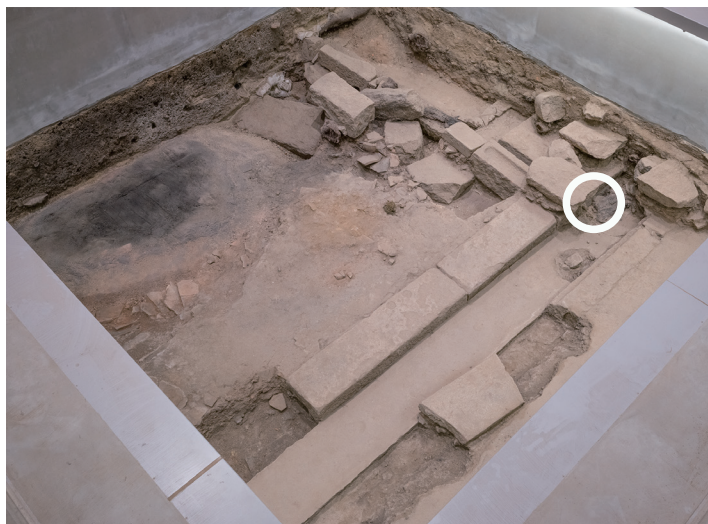
- ①令和5（2023）年6月、7月に確認した北側屋敷境石材列下層部分の崩壊は、令和5（2023）年9月の清掃後から変化はみられない。※詳細は定点カメラデータ（2407teiten）を参照。

2023/6/15  
丸印の部分の崩壊を確認した。

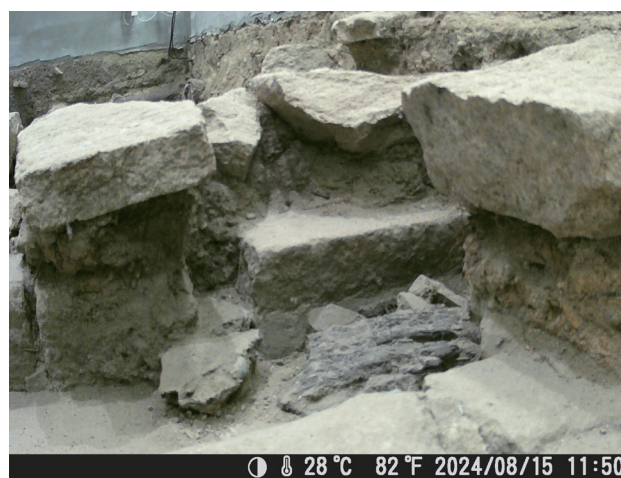
2024/8/15 定点カメラ画像  
崩壊後から変化は見られない。

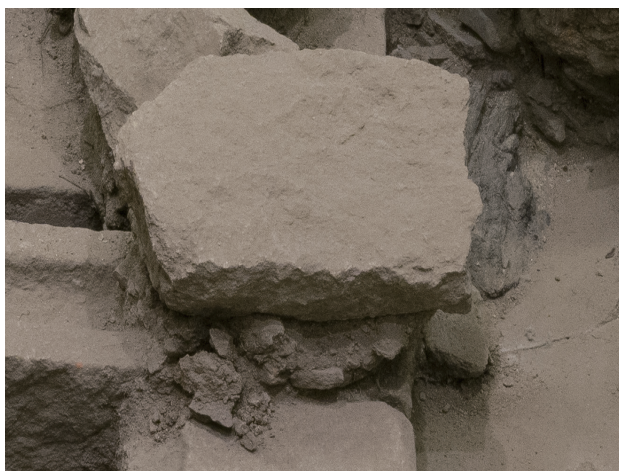
2024/8/15  
崩壊後から変化は見られない。
