# **被爆遺構展示館モニタリング業務**

## **報告書**

**令和 6 年 9 月**

**(公財) 広島市文化財団**

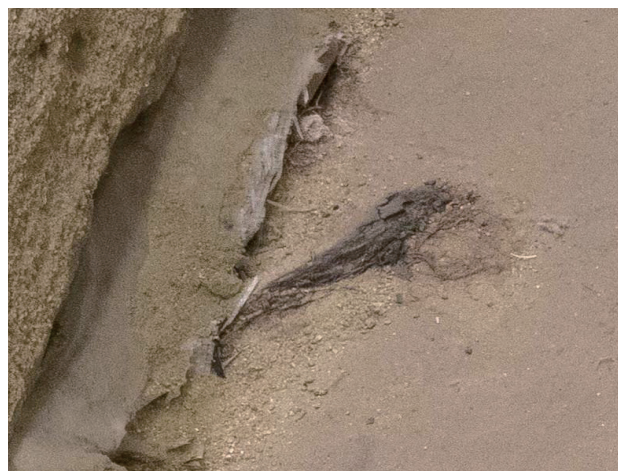
2024/9/17  
前月から変化はない。

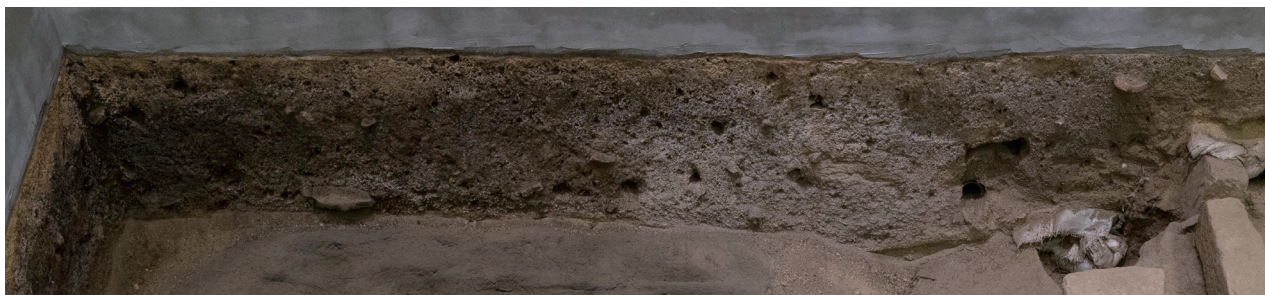
2024/8/15 大きな変化はみられない

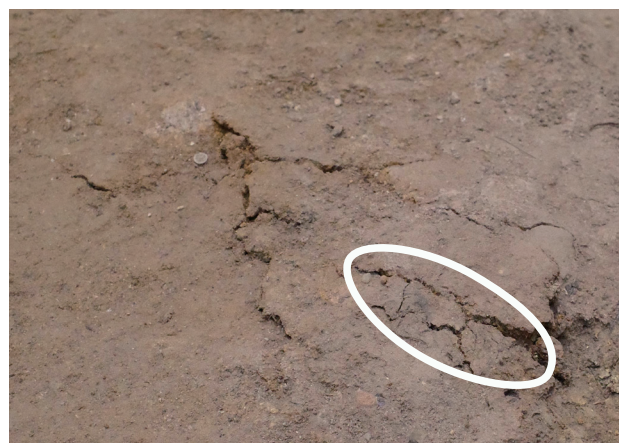
2024/9/17  
亀裂 縦約 11.6cm 横約 21.6cm  
白丸部分の亀裂が広がっている。

- ・遺構表層の亀裂範囲は、硫酸塩が析出した場所に向かい広がっている。
- ・その他の遺構の劣化が確認されていた場所は、いずれも前月から顕著な変化は見られない。
- ・北側屋敷境石材列下層部分については、崩壊が起こりやすくなっていると予想されるため、注意深く観察する必要がある。
