# **被爆遺構展示館モニタリング業務**

## **報告書**

**令和6年5月**

**(公財) 広島市文化財団**

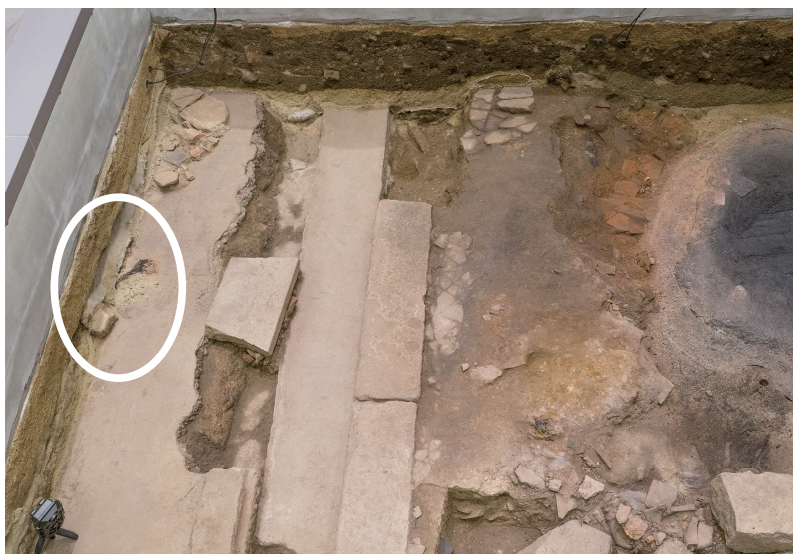
- ①令和4（2022）年5月に東側の壁面で一部崩落しているのを確認。それ以降は大きな変化を確認していない。令和5（2023）年9月に炭化材周辺の土を除去し、その後も変化はない。

2022/5/16  
丸印の部分が崩壊。

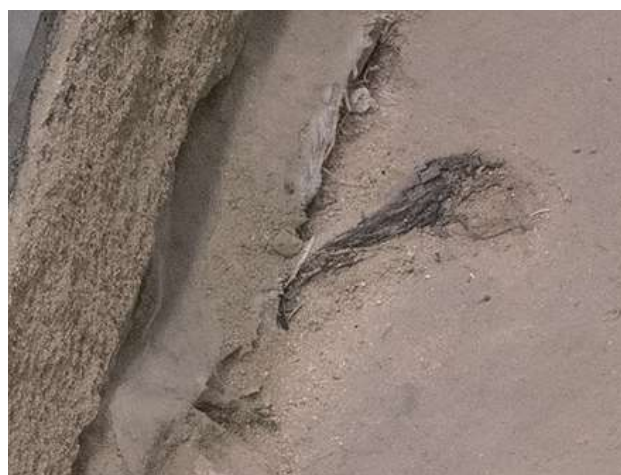
2023/9/14  
炭化材周辺の土を除去。

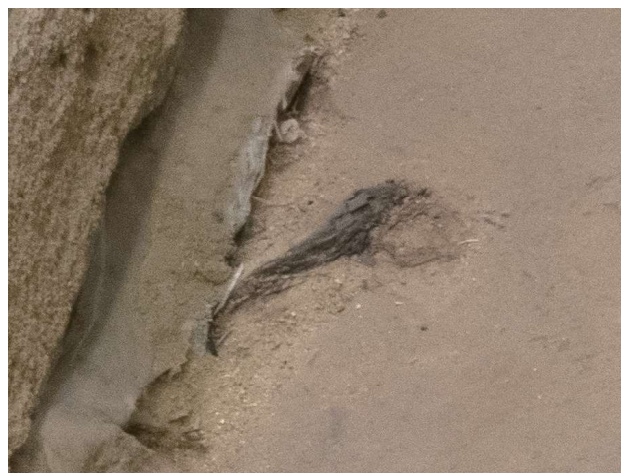
2024/5/15  
前月から変化はない。

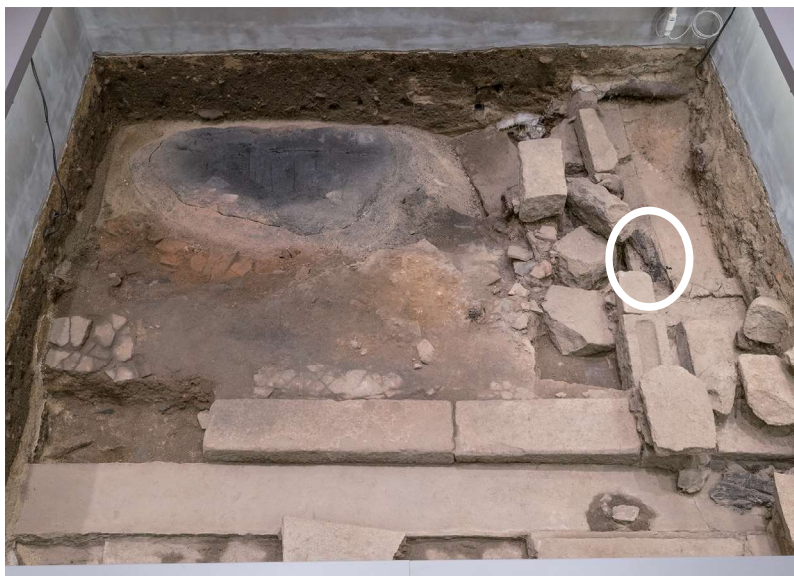
②北側石材列上にある炭化材については、令和4（2022）年5月に崩壊を確認。同年7月には崩壊箇所が細かく広がっていることを確認。これ以降は大きな変化はみられない。

2022/5/16  
丸印の部分が崩壊。

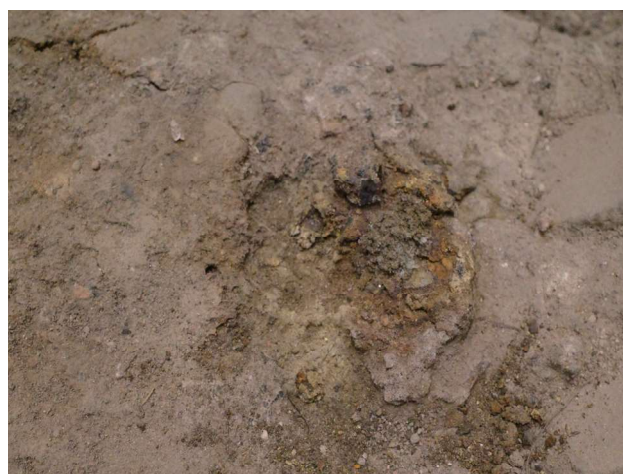
2023/9/14  
析出物除去後の様子。

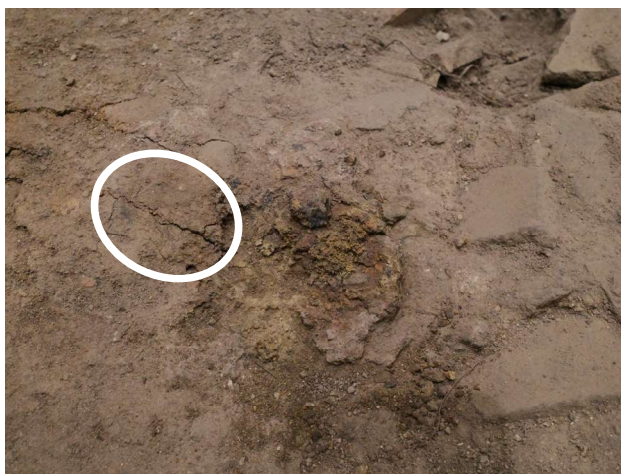
2024/2/15  
析出物は除去後から大きな変化はみられない  
が、析出物周辺に5cm程度の亀裂を確認した。

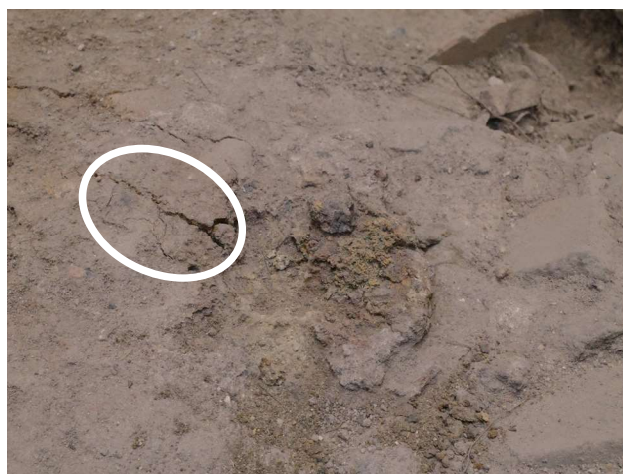
2024/5/15  
析出物に大きな変化はみられない。  
周辺の亀裂が広がっている。

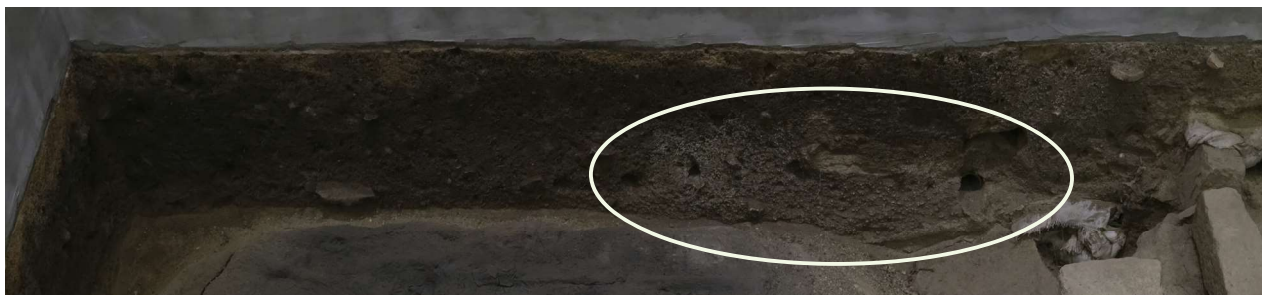
- ② 西側壁面には塩と思われる白い物質が析出。令和4（2022）年11月以降は大きな変化はみられない。

2022/11/16 丸印部部分はとくに塩の析出が目立つ

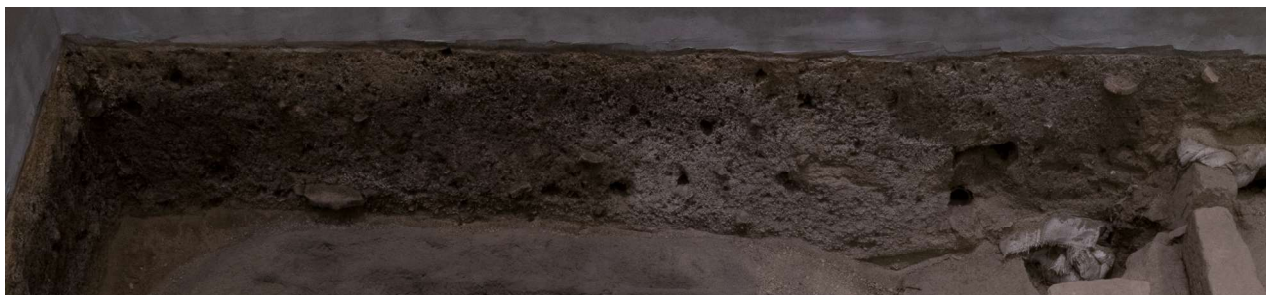
2024/5/15 大きな変化はみられない

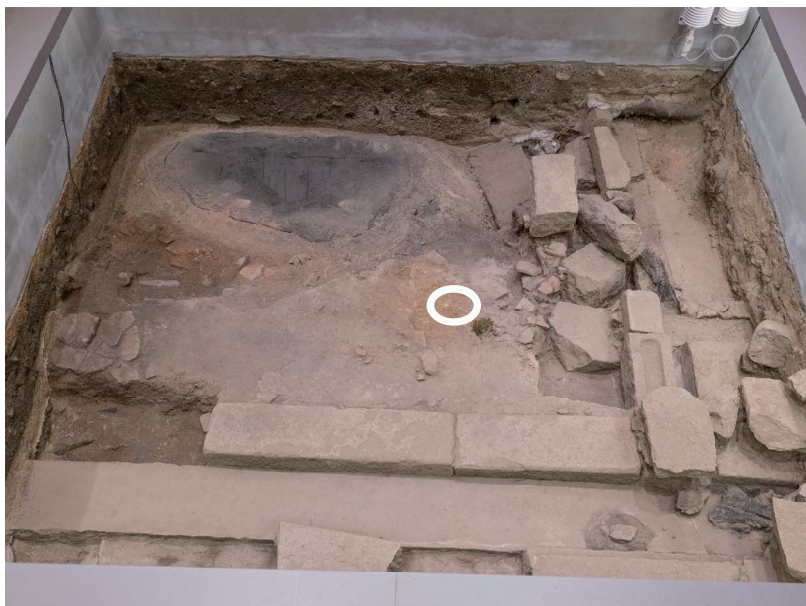
- ①玄関土間と畳状炭化材の間にある遺構面で、令和4（2022）年10月から表層に亀裂を確認。以降範囲が拡大しており、遺構表層の隆起についても進行が続いている。また、亀裂の範囲は、硫酸塩が析出した箇所付近まで広がっている。

2022/10/13  
丸印の部分に亀裂が入っている。

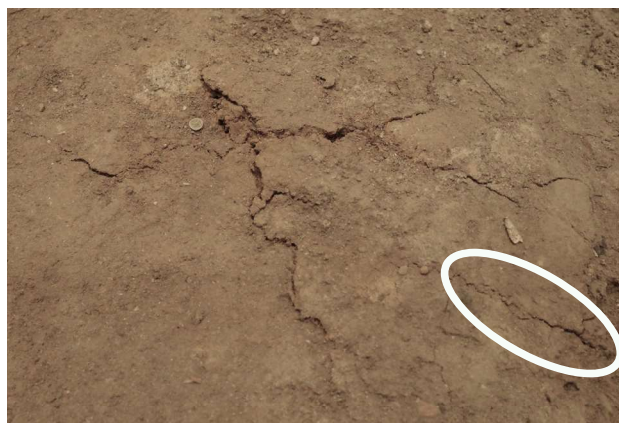
2024/1/18  
亀裂 縦約 11.2cm 横約 17.7cm  
白丸部分に新たな亀裂を確認した。

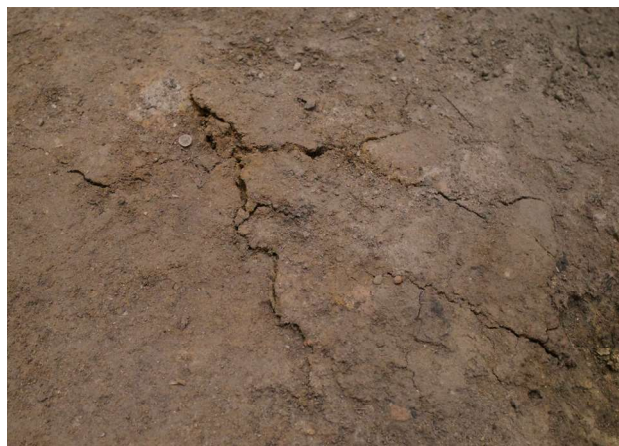
2024/2/15  
亀裂 縦約 11.4cm 横約 19.6cm  
亀裂が硫酸塩が析出した場所まで広がっている。

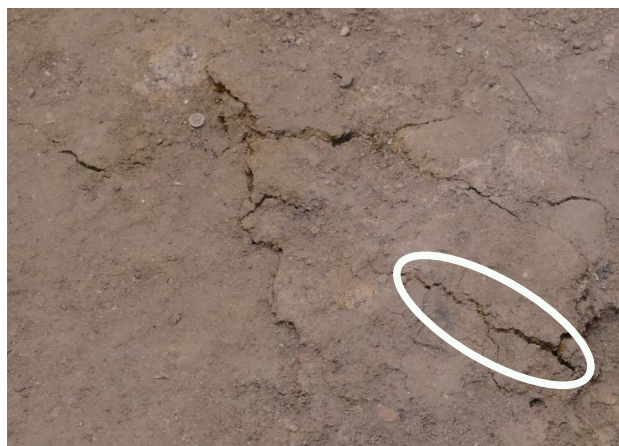
2024/5/15  
亀裂 縦約 11.5cm 横約 20.3cm  
白丸部分の亀裂が広がっている。

- ・遺構表層の亀裂範囲は、硫酸塩が析出した場所に向かい広がっている。
- ・その他の遺構の劣化が確認されていた場所は、いずれも前月から顕著な変化は見られない。

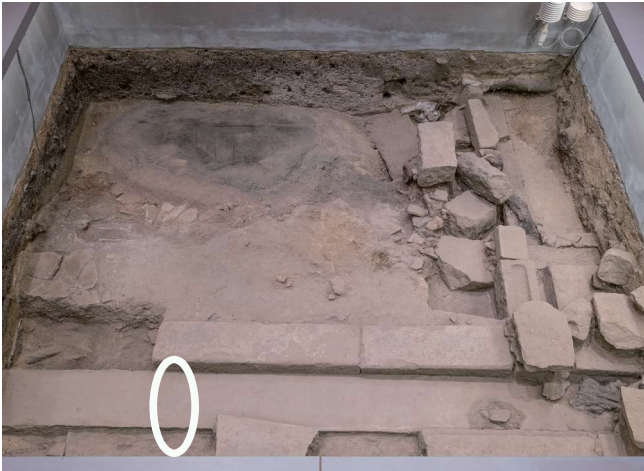
・側溝部分

②令和 4（2022）年 8 月に発生した亀裂は、進行がみられなかった。

白丸部分に亀裂を確認した

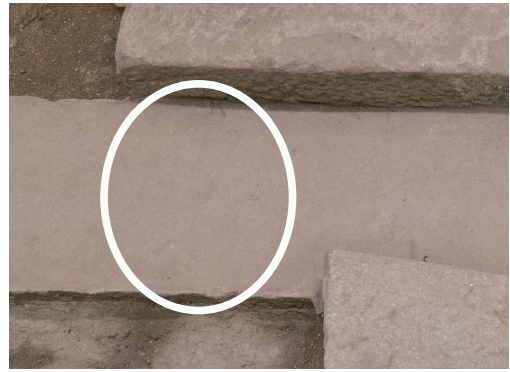
2022/8/24 拡大写真  
薄っすらと亀裂が生じている

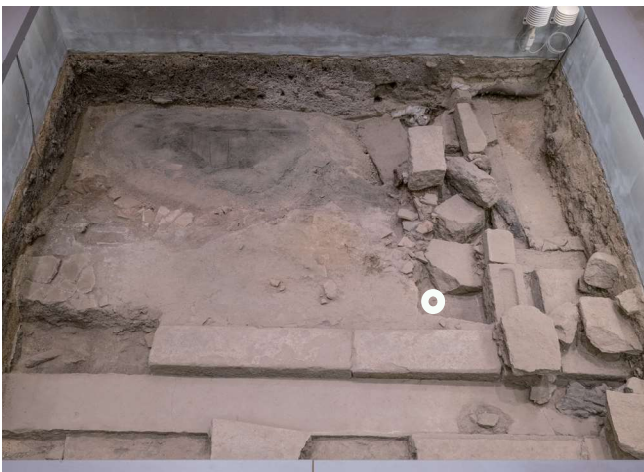
・土間と石材列間

白丸部分に亀裂を確認した

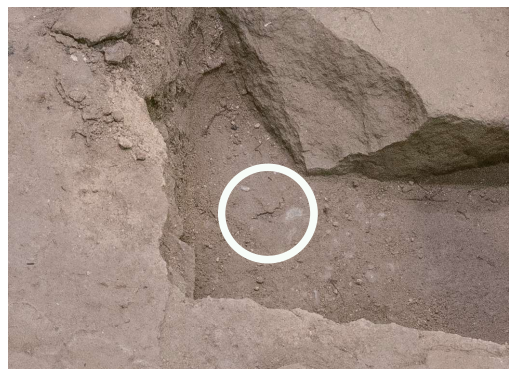
2022/8/24 拡大写真  
亀裂がはじめて確認された

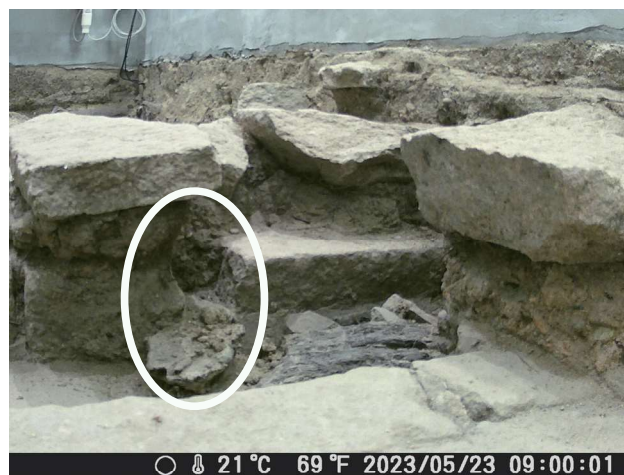
2023/5/23 定点カメラ画像  
石列下層部の土層部分が崩壊している。

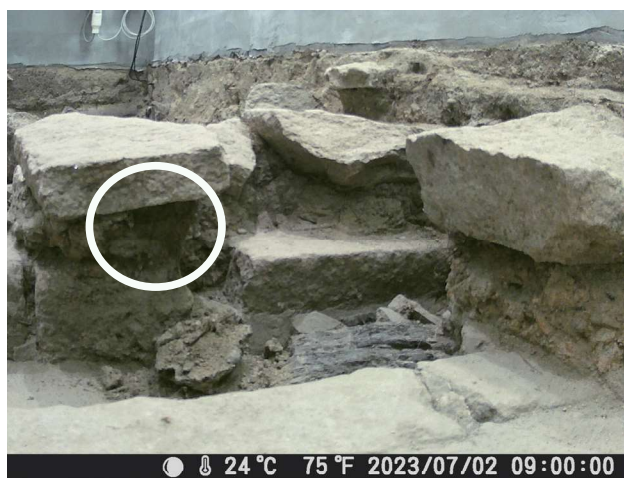
2023/7/2 定点カメラ画像  
石列下層部の土層部分の崩壊が進んでいる。

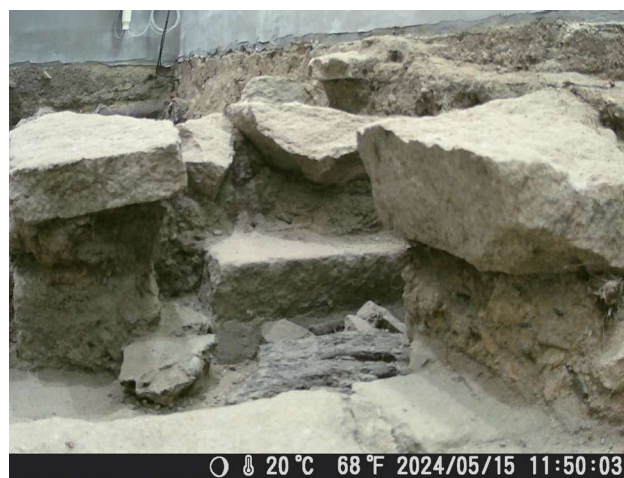
2024/5/15 定点カメラ画像  
崩壊後から変化は見られない。
