# **被爆遺構展示館モニタリング業務**

## **報告書**

**令和 6 年 6 月**

**(公財) 広島市文化財団**

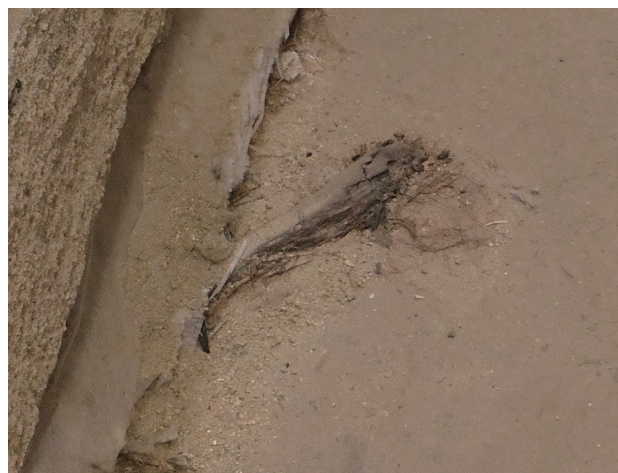
2024/6/14  
前月から変化はない。

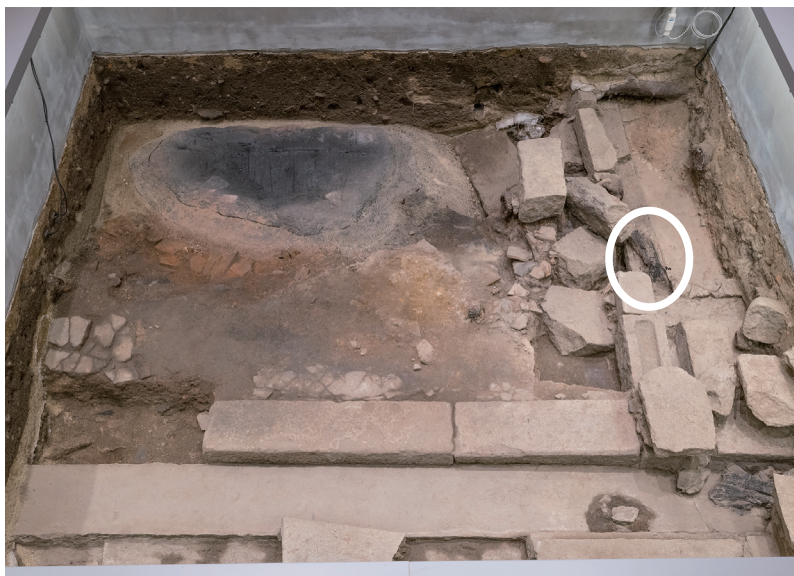
②北側石材列上にある炭化材については、令和4（2022）年5月に崩壊を確認。同年7月には崩壊箇所が細かく広がっていることを確認。これ以降は大きな変化はみられない。

2022/5/16  
丸印の部分が崩壊。

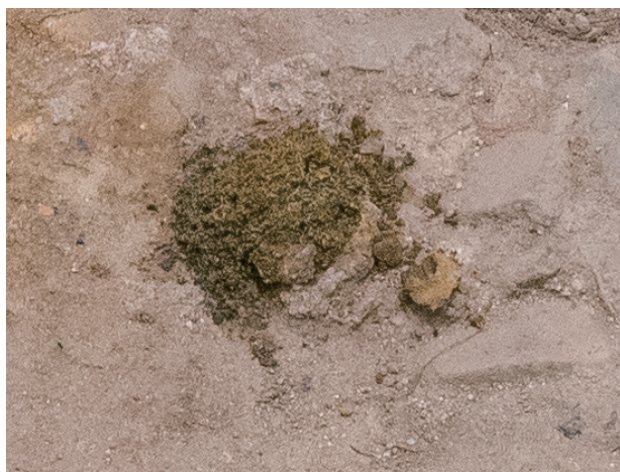
2022/10/13  
析出した状況

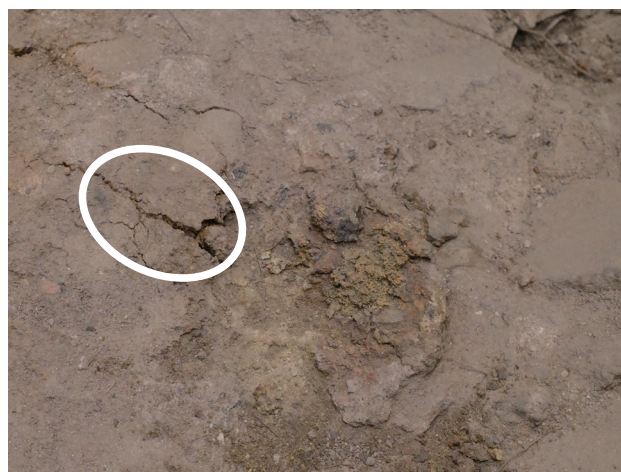
2024/6/14  
析出物に大きな変化はみられない。  
周辺の亀裂が広がっている。（（3）参照）

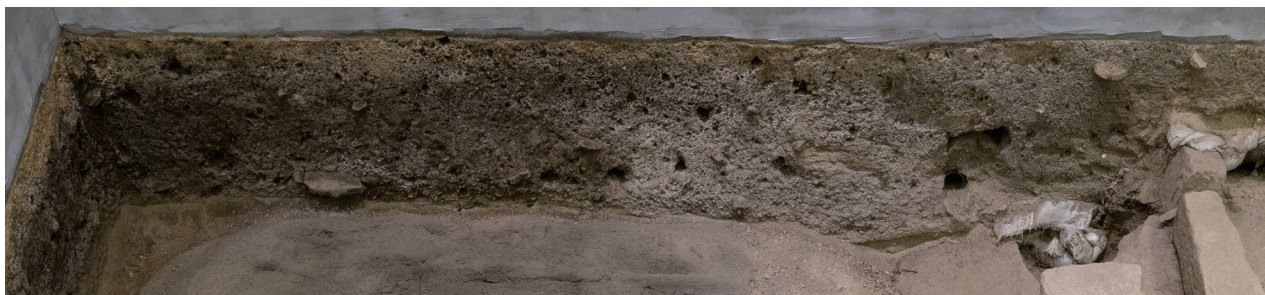
2024/6/14 大きな変化はみられない

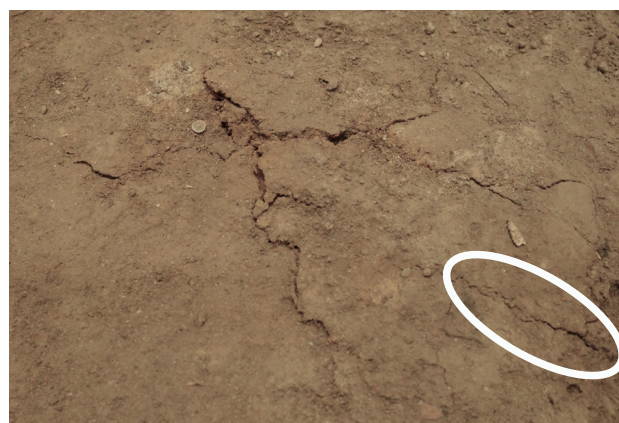
2024/1/18  
亀裂 縦約 11.2cm 横約 17.7cm  
白丸部分に新たな亀裂を確認した。

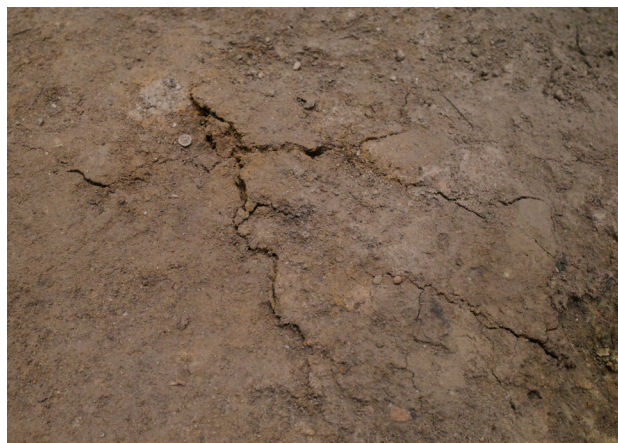
2024/2/15  
亀裂 縦約 11.4cm 横約 19.6cm  
亀裂が硫酸塩が析出した場所まで広がっている。

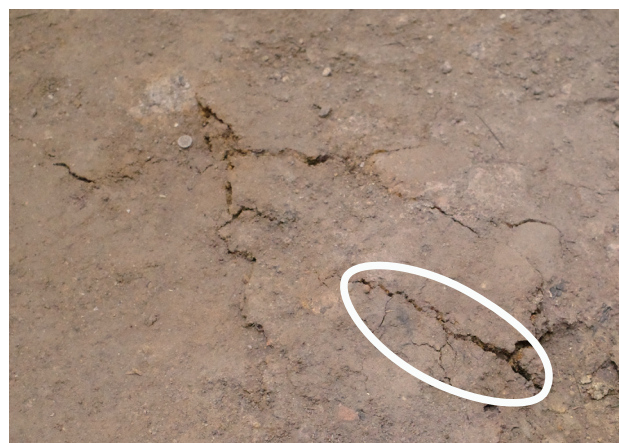
2024/6/14  
亀裂 縦約 11.5cm 横約 20.7cm  
白丸部分の亀裂が広がっている。

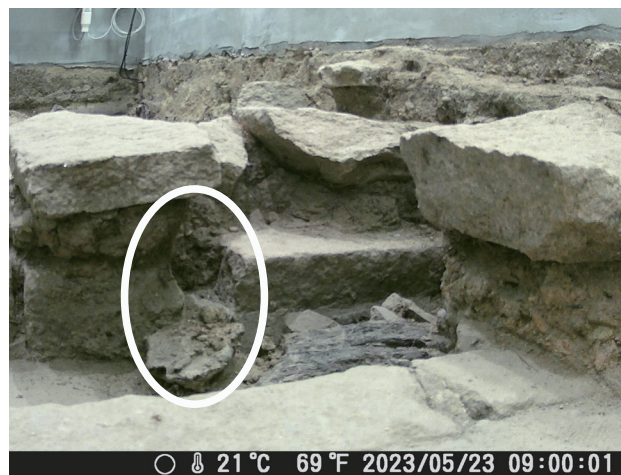
2023/5/23 定点カメラ画像  
石列下層部の土層部分が崩壊している。

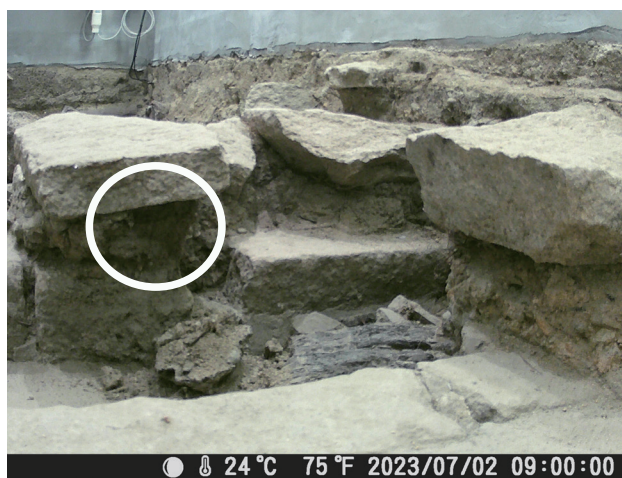
2023/7/2 定点カメラ画像  
石列下層部の土層部分の崩壊が進んでいる。

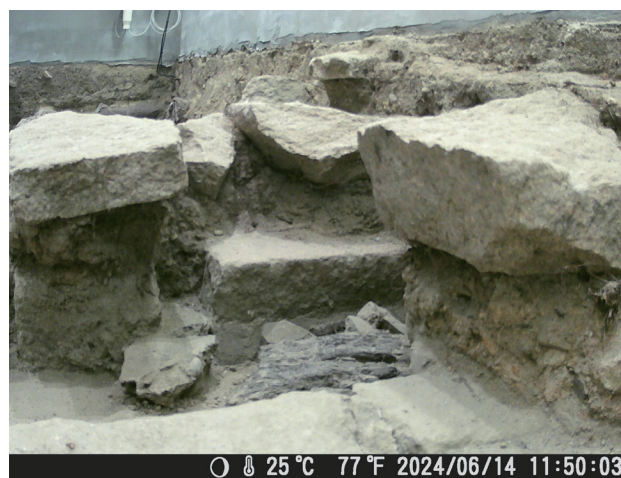
2024/6/14 定点カメラ画像  
崩壊後から変化は見られない。
