# **被爆遺構展示館モニタリング業務**

## **報告書**

**令和6年7月**

**(公財) 広島市文化財団**

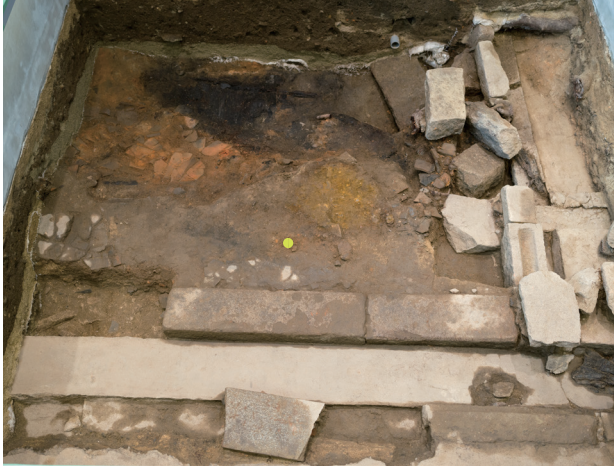
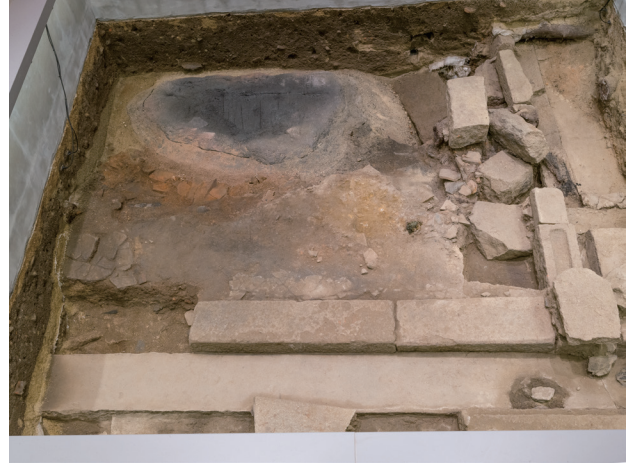
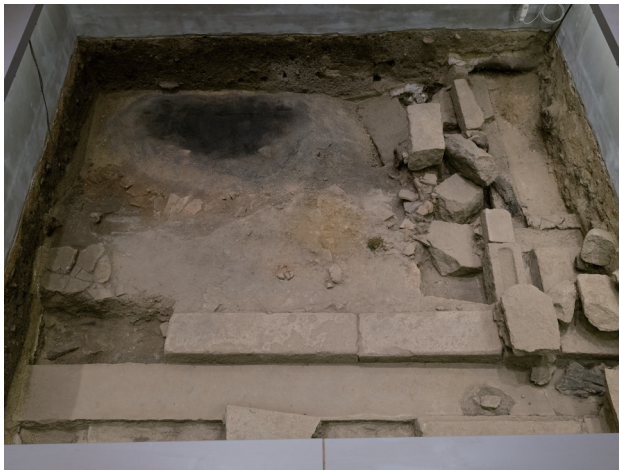
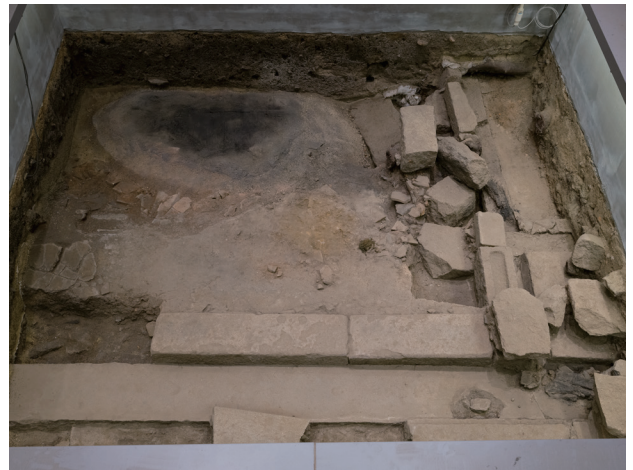
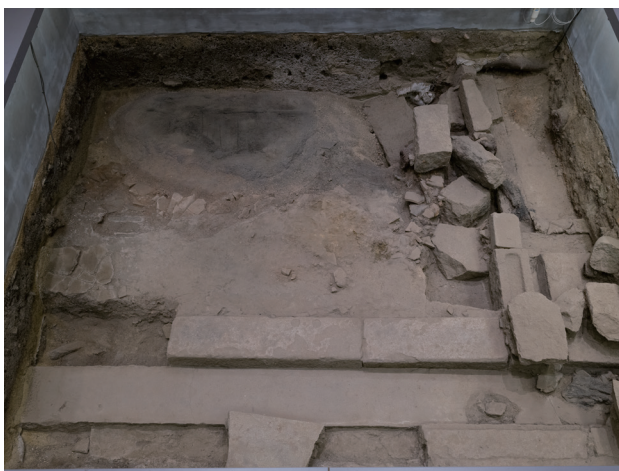
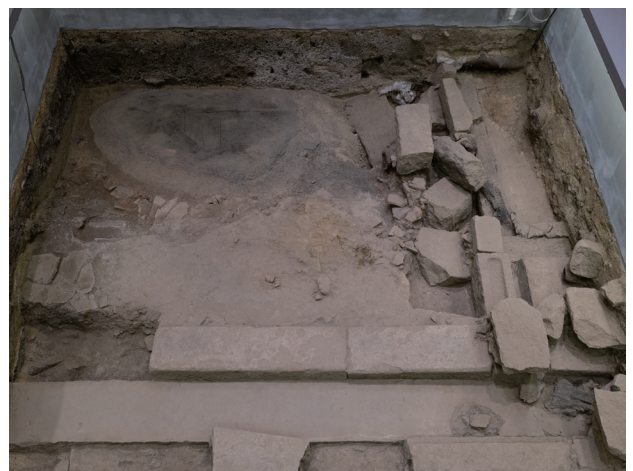
- (1) 発掘調査後に遺構の露出展示を開始してから1年間は顕著な色調変化が見られた。しかし、それ以降は大きな変化は見られない。

2022/2/16 (R:165 G:148 B:117)

2022/6/16 (R:202 G:182 B:159)

2023/2/15 (R:164 G:147 B:125)

2023/6/15 (R:147 G:129 B:110)

2024/2/15 (R:148 G:127 B:112)

2024/7/16 (R: 143 G:128 B:115)

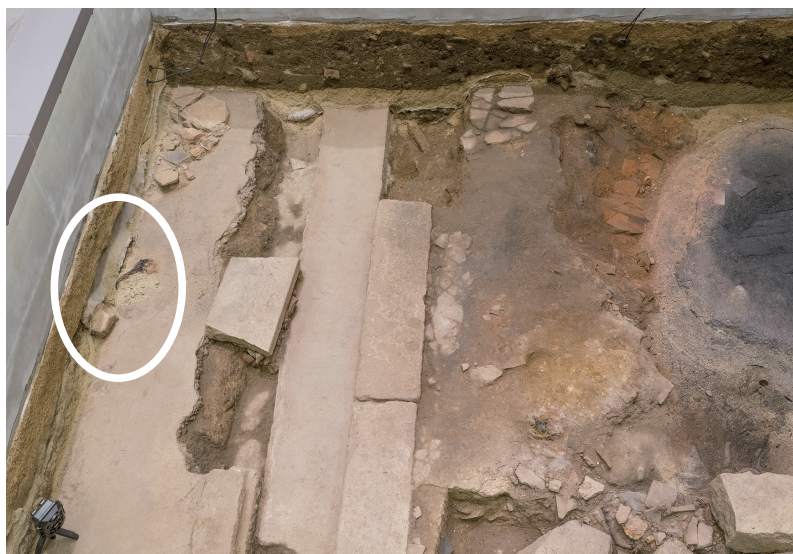
①令和4（2022）年5月に東側の壁面で一部崩落しているのを確認。それ以降は大きな変化を確認していない。令和5（2023）年9月に炭化材周辺の土を除去し、その後も変化はない。

2022/5/16  
丸印の部分が崩壊。

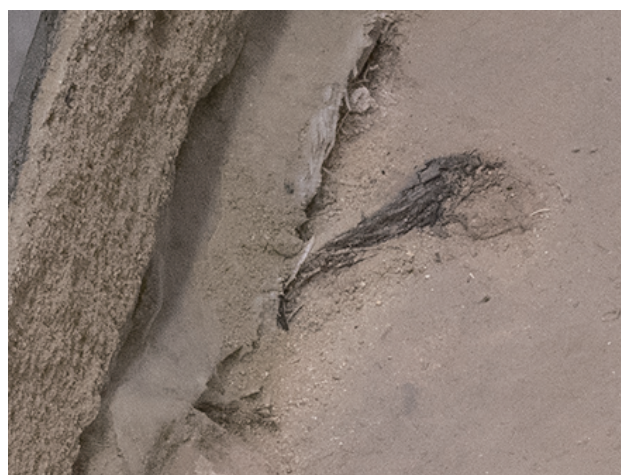
2023/9/14  
炭化材周辺の土を除去。

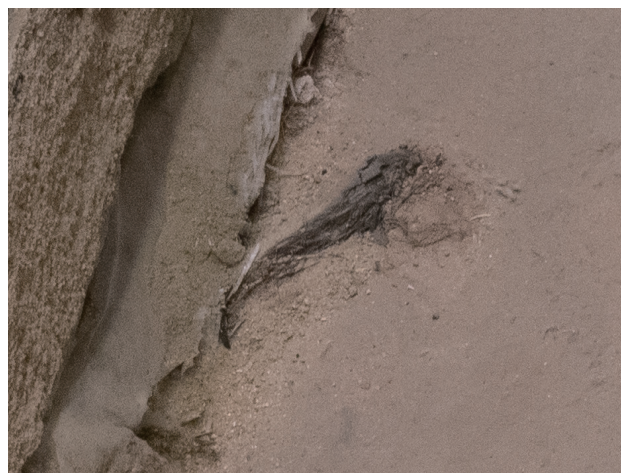
2024/7/16  
前月から変化はない。

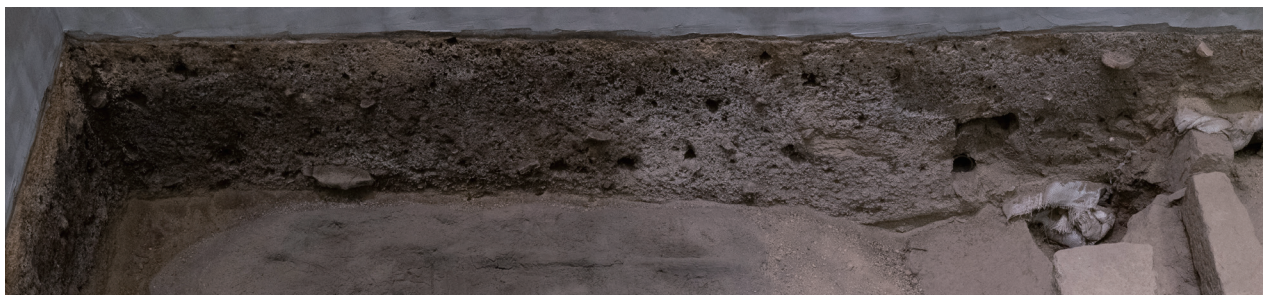
2024/7/16 大きな変化はみられない

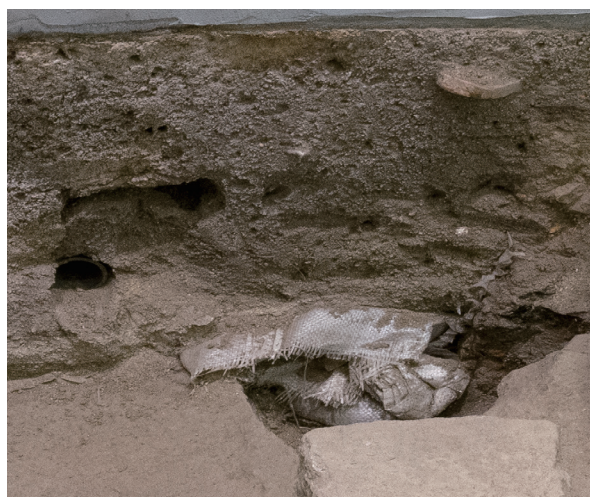
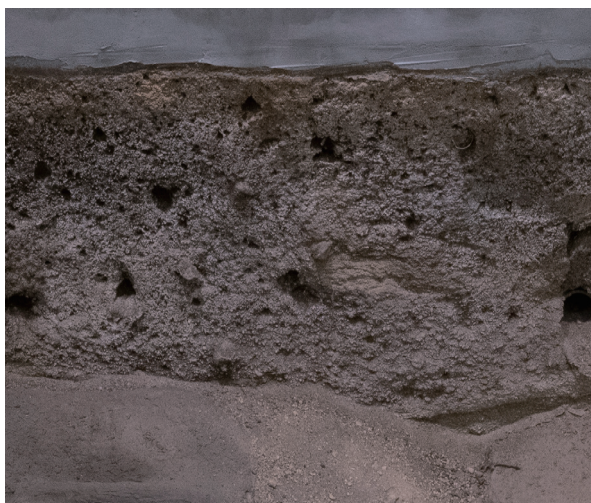
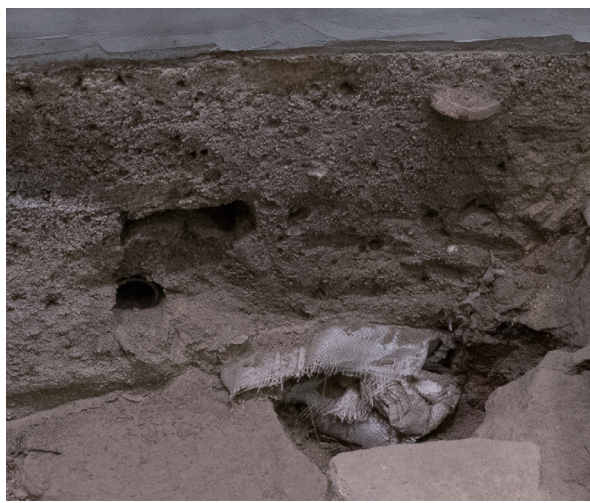
6/14 白い物質析出部分 拡大写真①

6/14 白い物質析出部分 拡大写真②

7/16 白い物質析出部分 拡大写真①

7/16 白い物質析出部分 拡大写真②

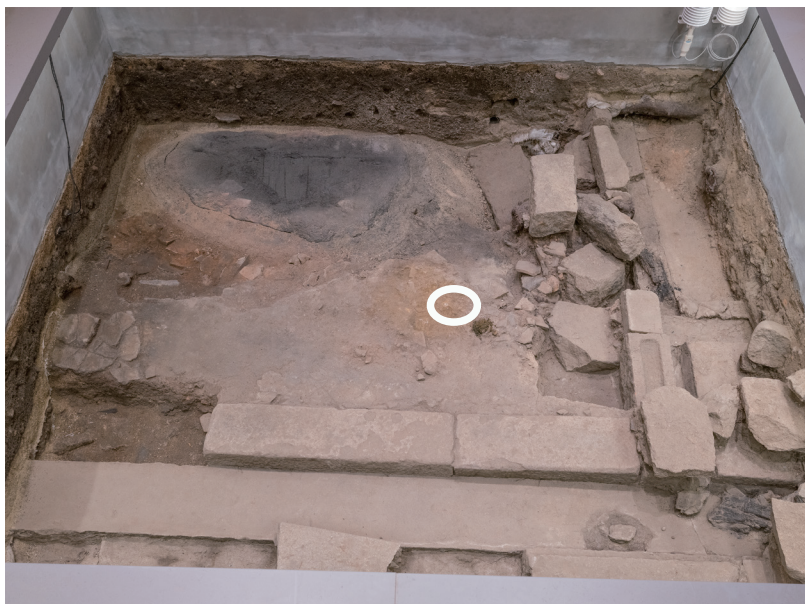
- ①玄関土間と畳状炭化材の間にある遺構面で、令和4（2022）年10月から表層に亀裂を確認。以降範囲が拡大しており、遺構表層の隆起についても進行が続いている。また、亀裂の範囲は、硫酸塩が析出した箇所付近まで広がっている。

2022/10/13  
丸印の部分に亀裂が入っている。

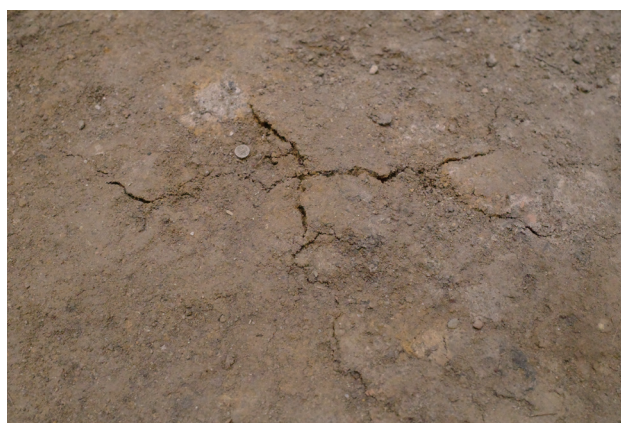
2023/4/24  
亀裂 縦約 5.4cm 横約 12.6cm

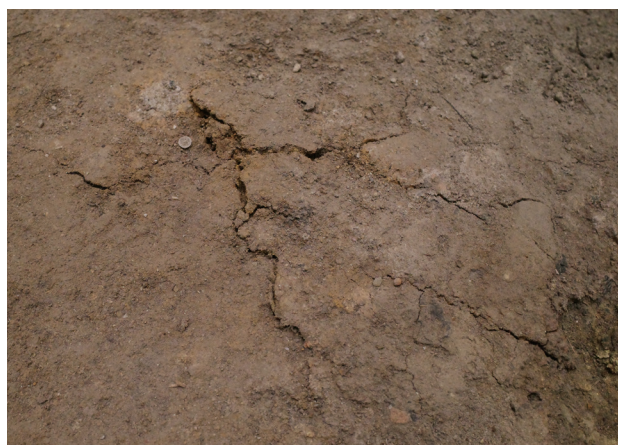
2024/2/15  
亀裂 縦約 11.4cm 横約 19.6cm  
亀裂が硫酸塩が析出した場所まで広がっている。

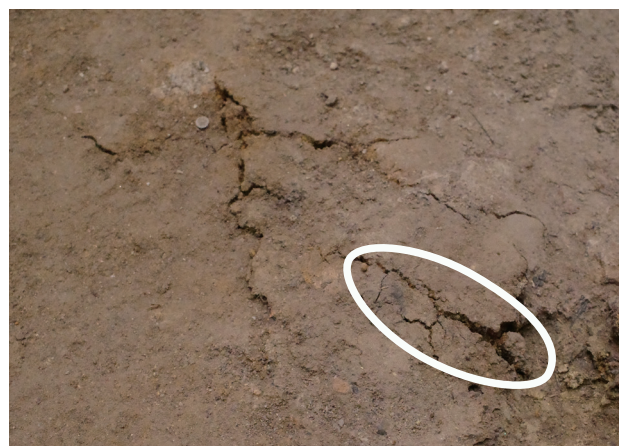
2024/7/16  
亀裂 縦約 11.5cm 横約 21.2cm  
白丸部分の亀裂が広がっている。

- ・遺構表層の亀裂範囲は、硫酸塩が析出した場所に向かい広がっている。
- ・その他の遺構の劣化が確認されていた場所は、いずれも前月から顕著な変化は見られない。
- ・北側屋敷境石材列下層部分については、崩壊が起こりやすくなっていると予想されるため、注意深く観察する必要がある。

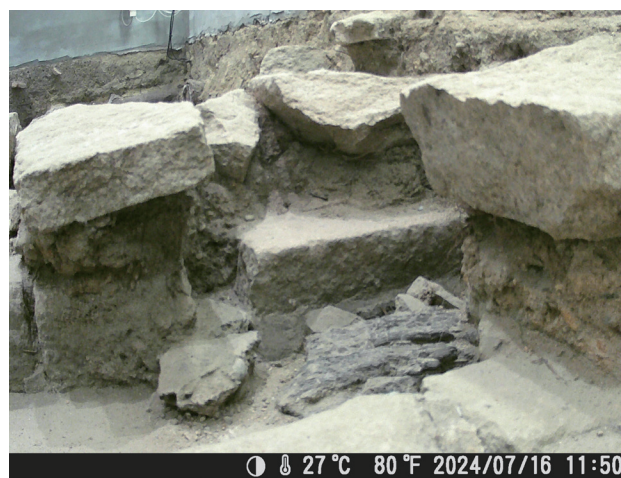
2024/7/16 定点カメラ画像  
崩壊後から変化は見られない。

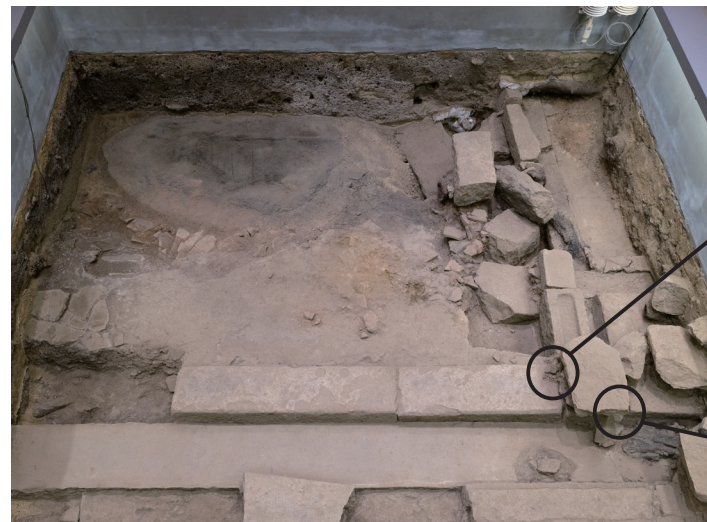
②令和6（2024）年6月に、北側屋敷境石材列下層部分の崩壊を確認した。

令和6（2024）年  
6月崩壊

令和5（2023）年  
5月崩壊
