# **被爆遺構展示館モニタリング業務**

## **報告書**

**令和6年8月**

**(公財) 広島市文化財団**

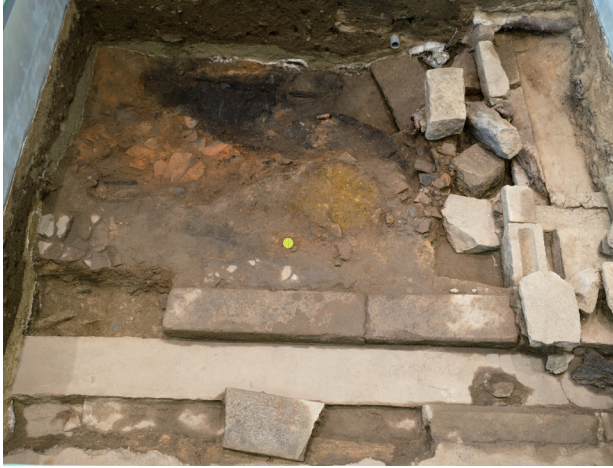
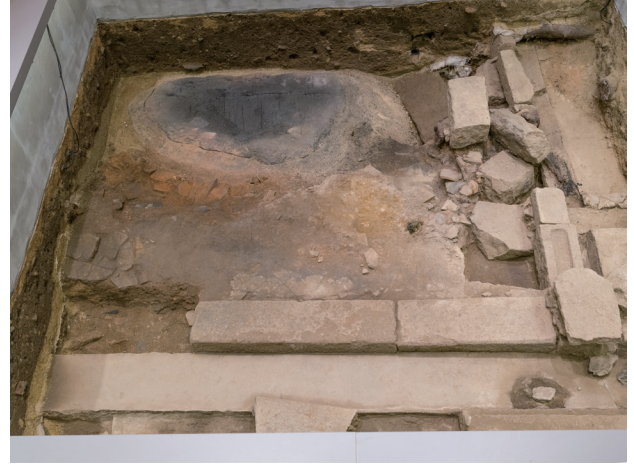
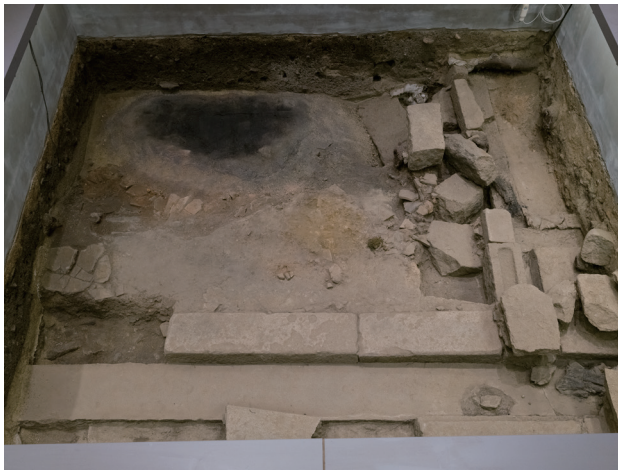
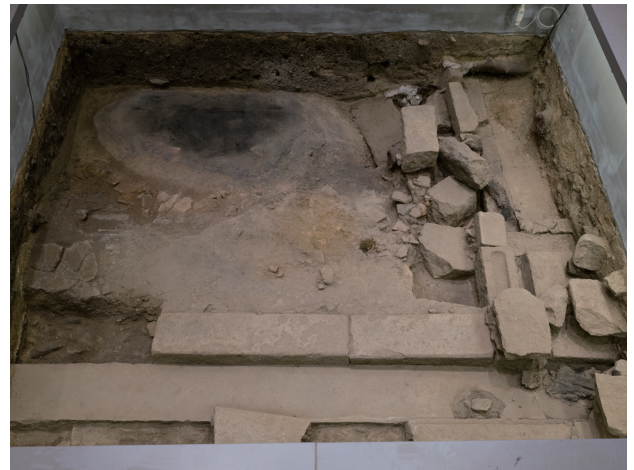
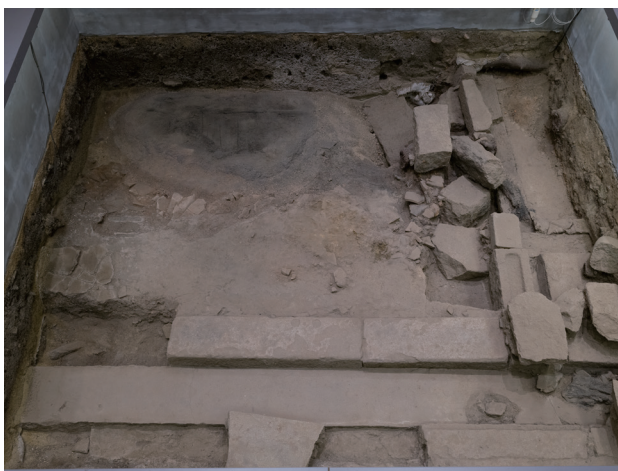
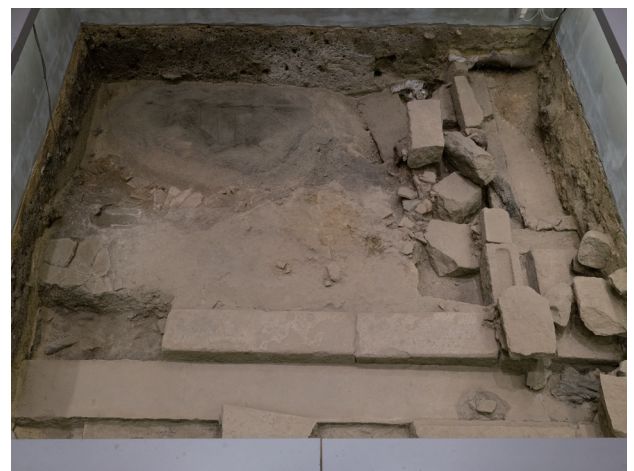
- (1) 発掘調査後に遺構の露出展示を開始してから1年間は顕著な色調変化が見られた。しかし、それ以降は大きな変化は見られない。

2022/2/16 (R:165 G:148 B:117)

2022/6/16 (R:202 G:182 B:159)

2023/2/15 (R:164 G:147 B:125)

2023/6/15 (R:147 G:129 B:110)

2024/2/15 (R:148 G:127 B:112)

2024/8/15 (R: 142 G:124 B:107)

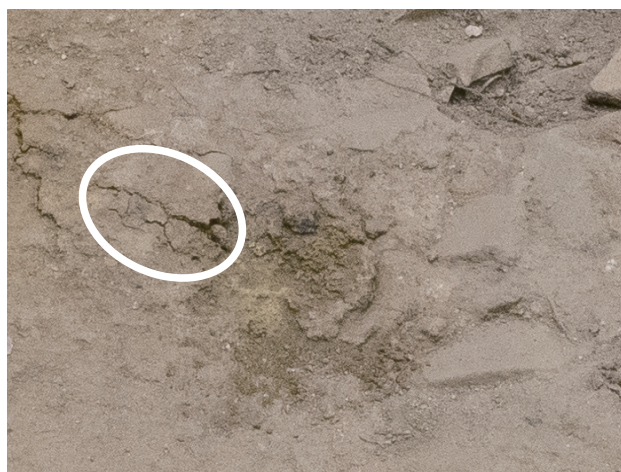
2024/8/15  
析出物に大きな変化はみられない。  
周辺の亀裂が広がっている。（（3）参照）

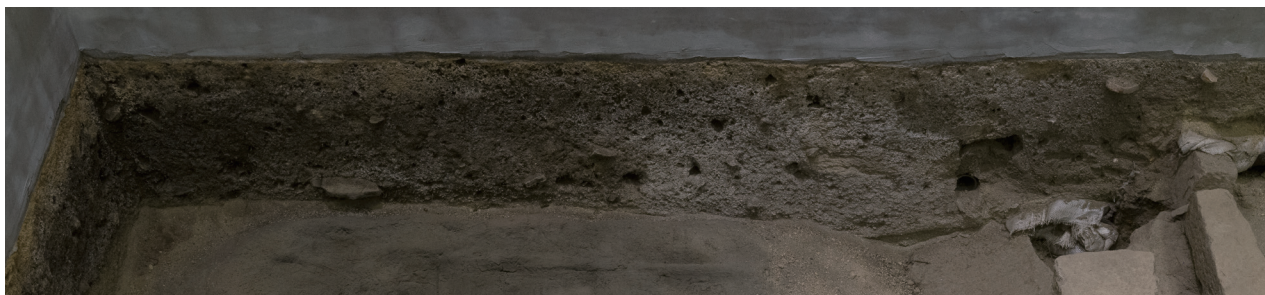
2024/8/15 大きな変化はみられない

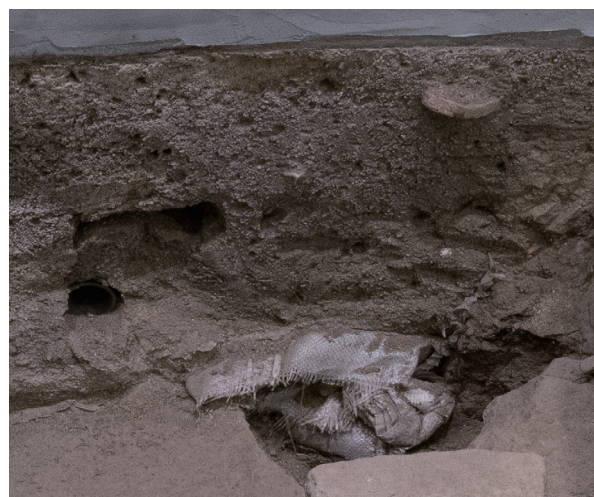
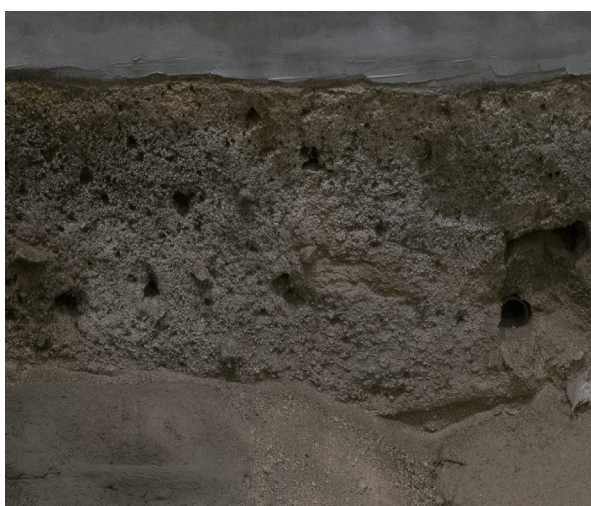
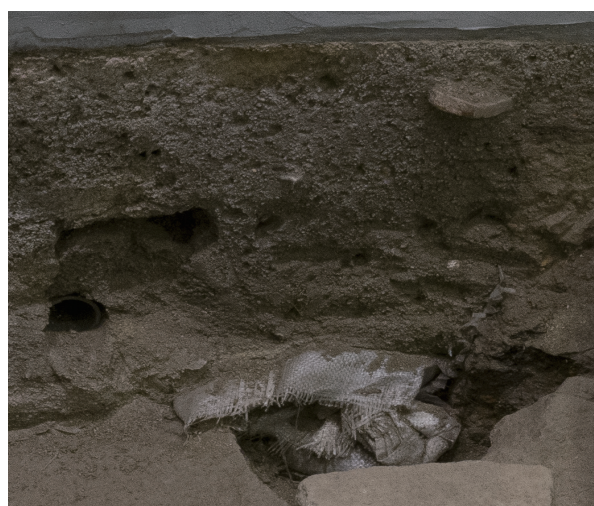
7/16 白い物質析出部分 拡大写真①

7/16 白い物質析出部分 拡大写真②

8/15 白い物質析出部分 拡大写真①

8/15 白い物質析出部分 拡大写真②

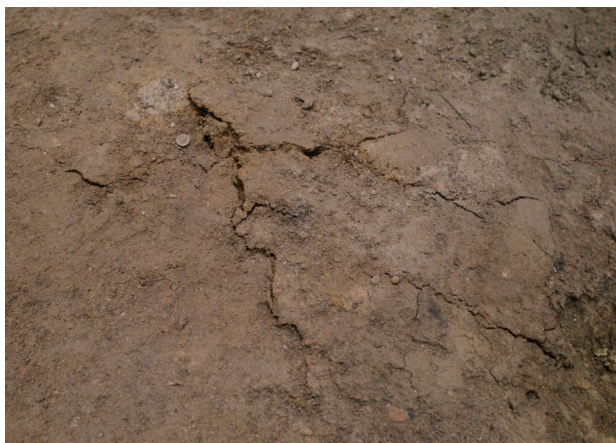
2024/2/15  
亀裂 縦約 11.4cm 横約 19.6cm  
亀裂が硫酸塩が析出した場所まで広がっている。

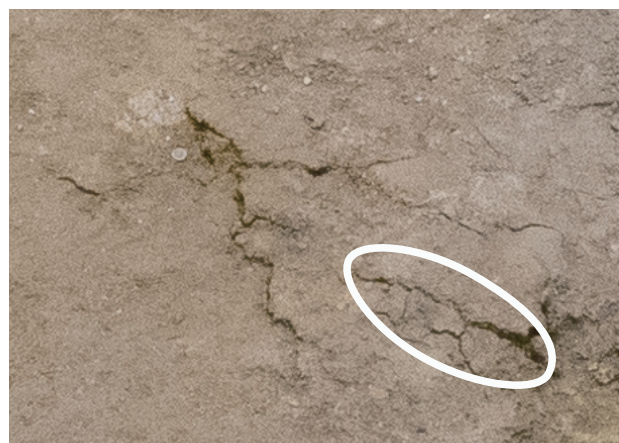
2024/8/15  
亀裂 縦約 11.5cm 横約 21.6cm  
白丸部分の亀裂が広がっている。

- ・遺構表層の亀裂範囲は、硫酸塩が析出した場所に向かい広がっている。
- ・その他の遺構の劣化が確認されていた場所は、いずれも前月から顕著な変化は見られない。
- ・北側屋敷境石材列下層部分については、崩壊が起こりやすくなっていると予想されるため、注意深く観察する必要がある。

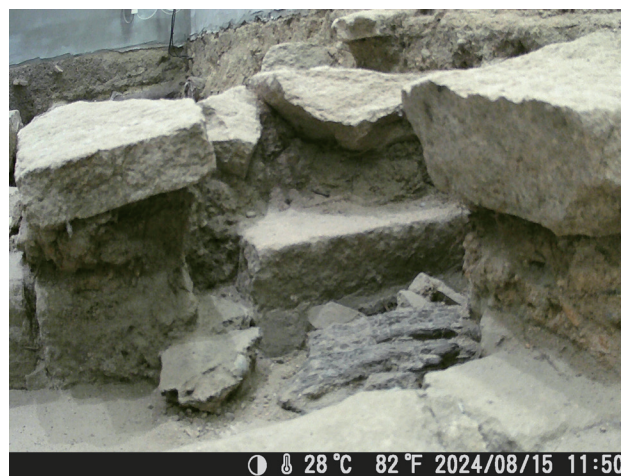
2024/8/15 定点カメラ画像  
崩壊後から変化は見られない。
