# **被爆遺構展示館モニタリング業務**

## **報告書**

**令和 6 年 9 月**

**(公財) 広島市文化財団**

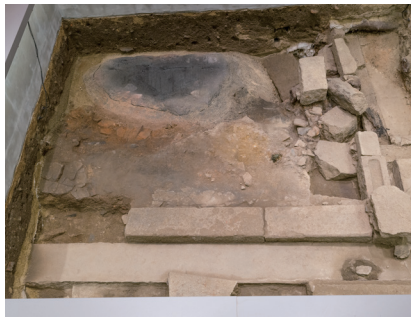
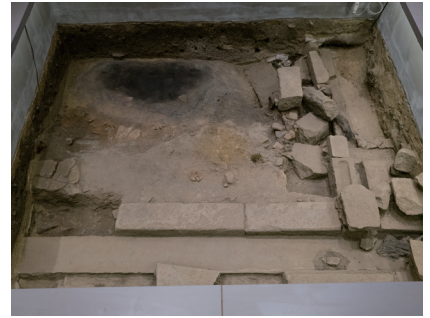
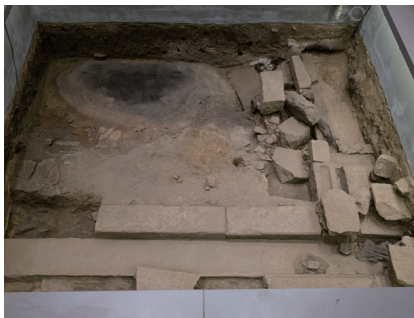
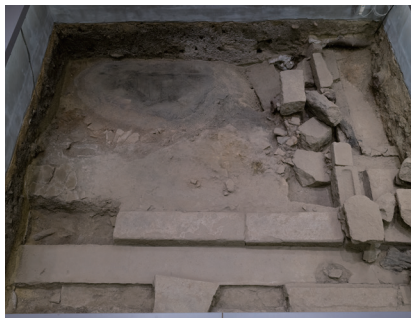
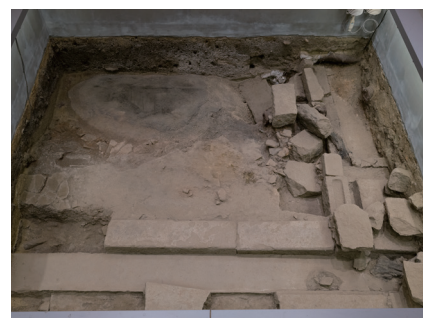
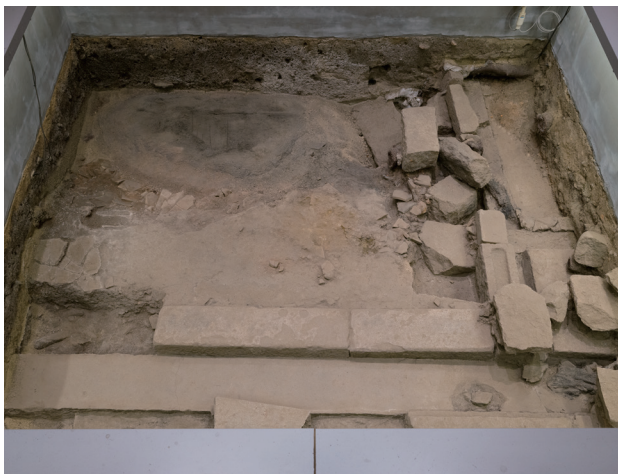
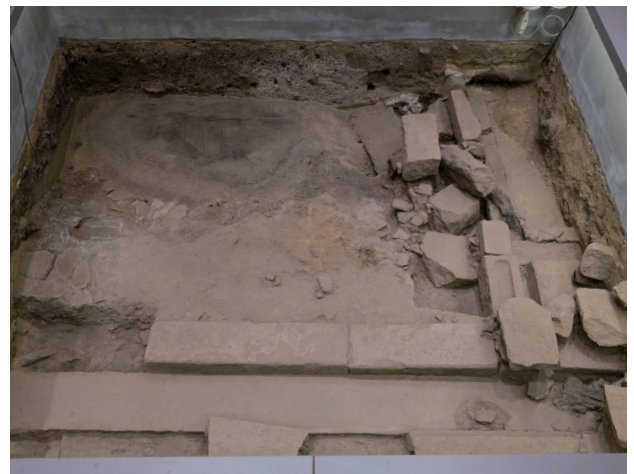
(1) 発掘調査後に遺構の露出展示を開始してから1年間は顕著な色調変化が見られた。しかし、それ以降は大きな変化は見られない。

2022/2/16  
(R:165 G:148 B:117)

2022/6/16  
(R:202 G:182 B:159)

2023/2/15  
(R:164 G:147 B:125)

2023/6/15  
(R:147 G:129 B:110)

2024/2/15  
(R:148 G:127 B:112)

2024/6/14  
(R:143 G:126 B:110)

2024/8/15 (R:142 G:124 B:107)

2024/9/17 (R: 141 G:123 B:108)

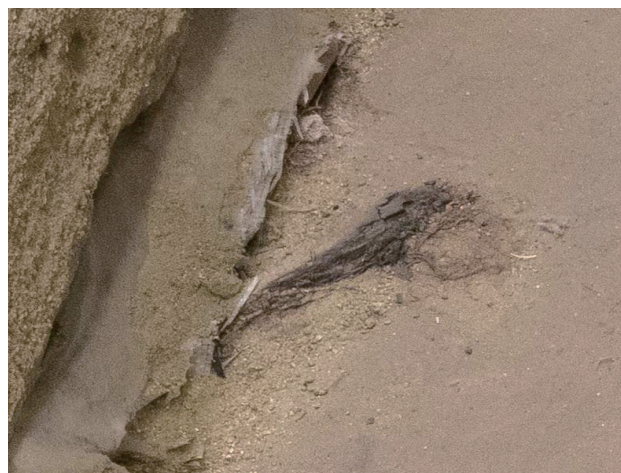
2024/9/17  
前月から変化はない。

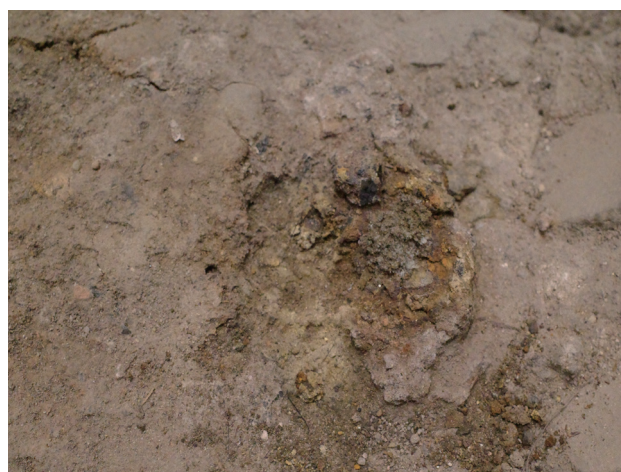
2023/9/14  
析出物除去後の様子。

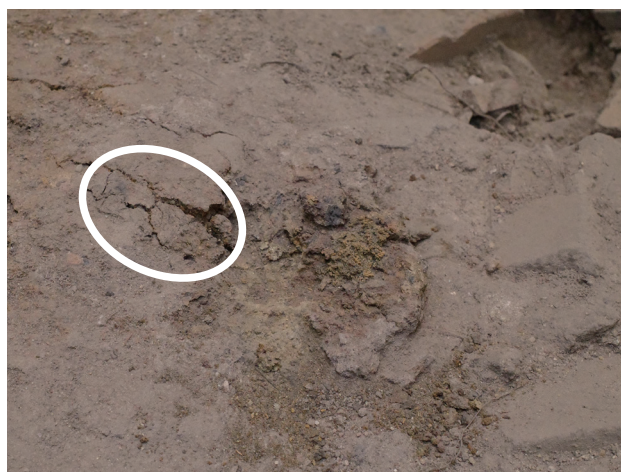
2024/9/17  
析出物に大きな変化はみられない。  
周辺の亀裂が広がっている。（（3）参照）

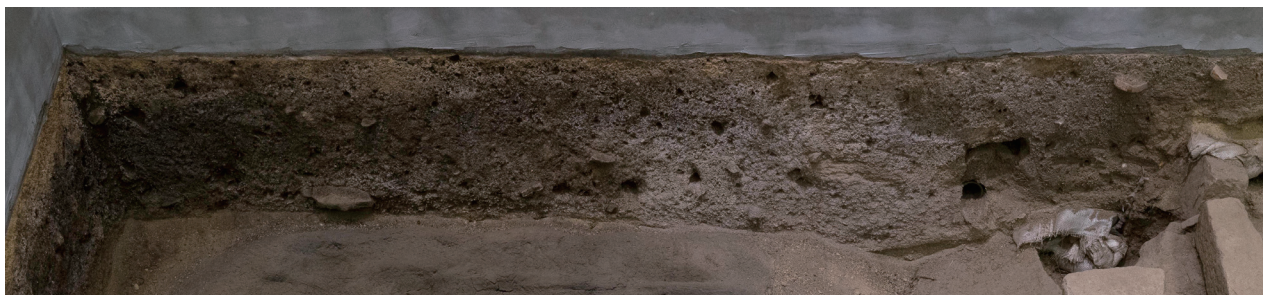
2024/8/15 大きな変化はみられない

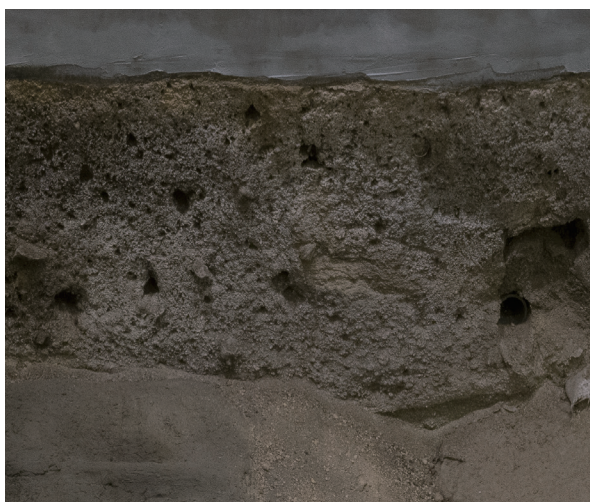
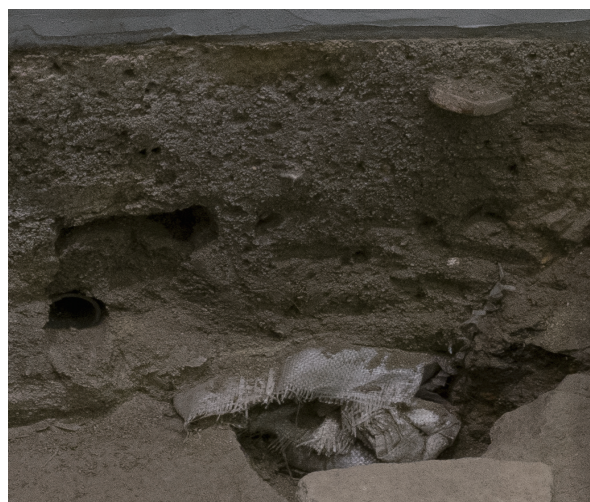
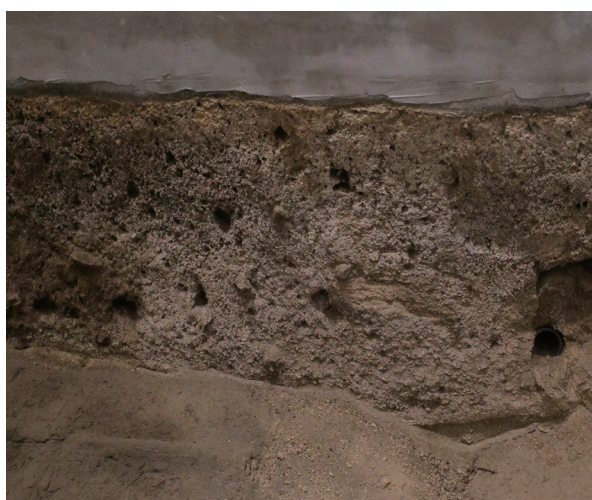
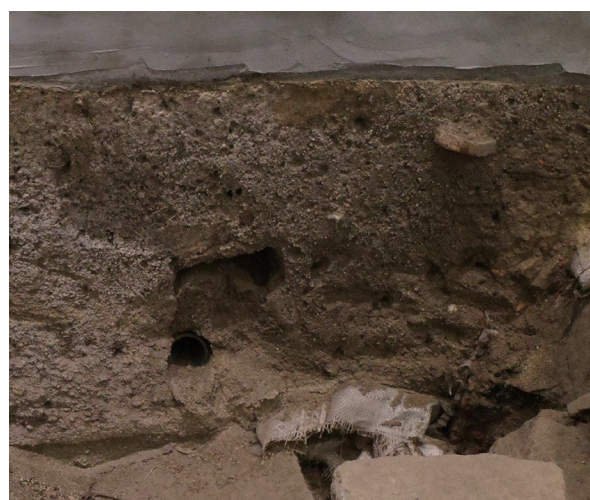
8/15 白い物質析出部分 拡大写真①

8/15 白い物質析出部分 拡大写真②

9/17 白い物質析出部分 拡大写真①

9/17 白い物質析出部分 拡大写真②

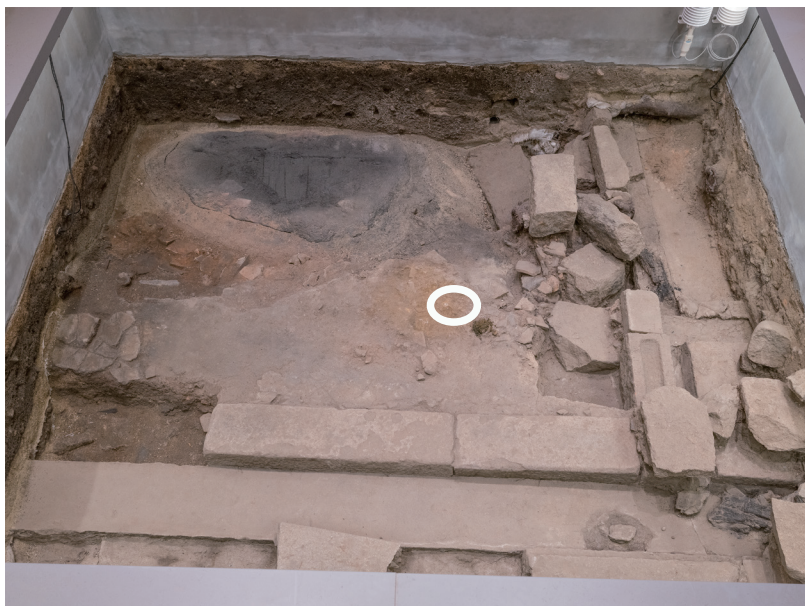
- ①玄関土間と畳状炭化材の間にある遺構面で、令和4（2022）年10月から表層に亀裂を確認。以降範囲が拡大しており、遺構表層の隆起についても進行が続いている。また、亀裂の範囲は、硫酸塩が析出した箇所付近まで広がっている。

2022/10/13  
丸印の部分に亀裂が入っている。

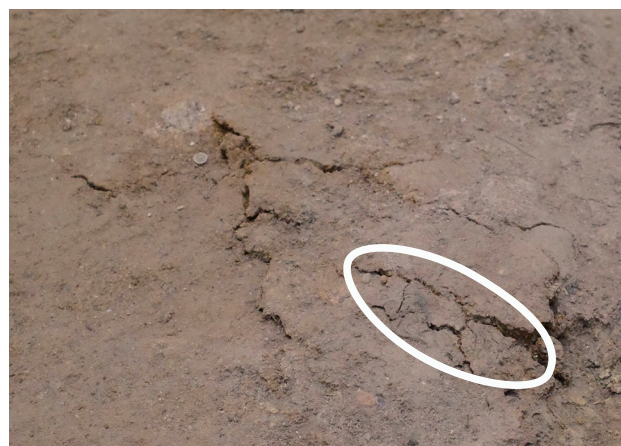
2024/9/17  
亀裂 縦約 11.6cm 横約 21.6cm  
白丸部分の亀裂が広がっている。

- ・遺構表層の亀裂範囲は、硫酸塩が析出した場所に向かい広がっている。
- ・その他の遺構の劣化が確認されていた場所は、いずれも前月から顕著な変化は見られない。
- ・北側屋敷境石材列下層部分については、崩壊が起こりやすくなっていると予想されるため、注意深く観察する必要がある。

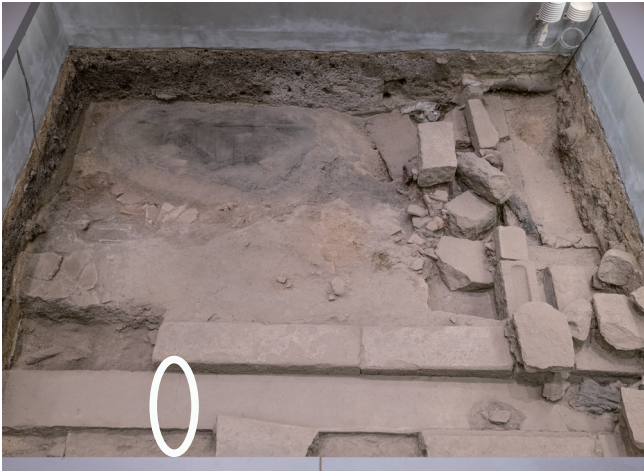
・側溝部分

②令和 4（2022）年 8 月に発生した亀裂は、進行がみられなかった。

白丸部分に亀裂を確認した

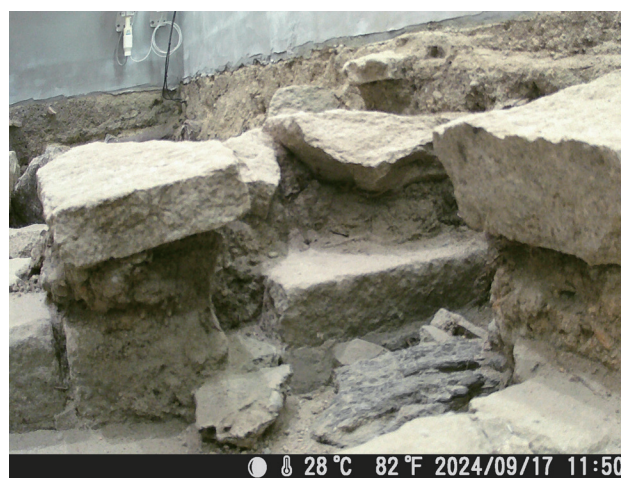
2024/9/17 定点カメラ画像  
崩壊後から変化は見られない。

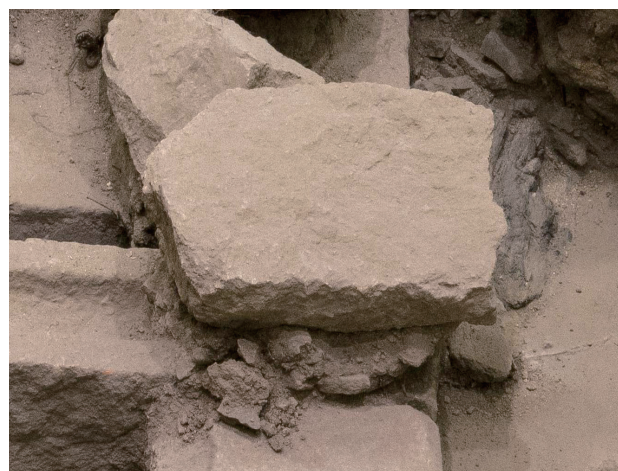
2024/9/17  
崩壊後から変化は見られない。
