# **被爆遺構展示館モニタリング業務**

## **報告書**

**令和 6 年 10 月**

**(公財) 広島市文化財団**

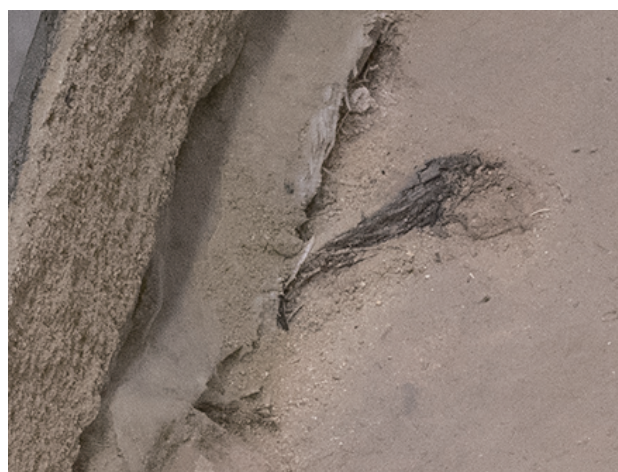
2023/9/14  
炭化材周辺の土を除去。

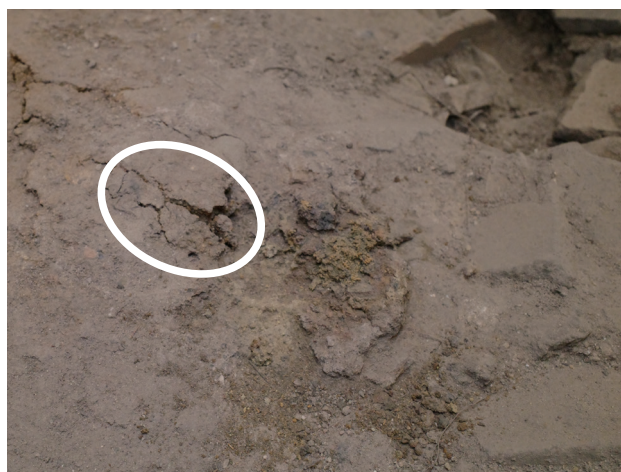
2024/10/15  
析出物に大きな変化はみられない。  
周辺の亀裂が広がっている。（（3）参照）

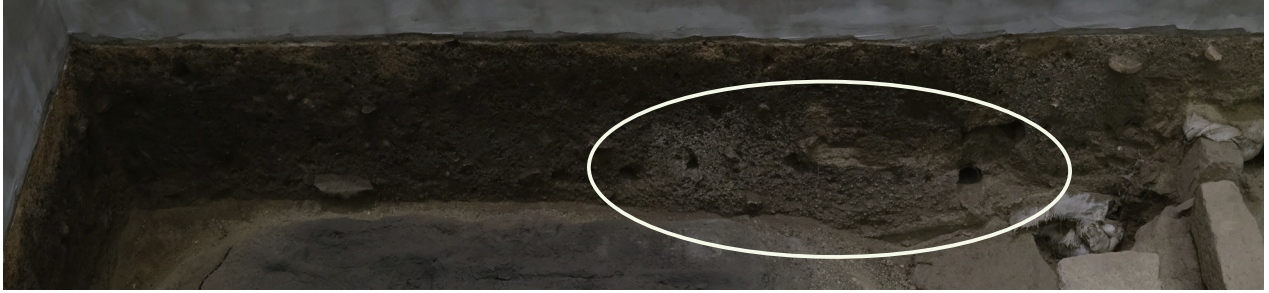
- ② 西側壁面には塩と思われる白い物質が析出。令和4（2022）年11月以降は大きな変化はみられない。

2022/11/16 丸印部分はとくに塩の析出が目立つ

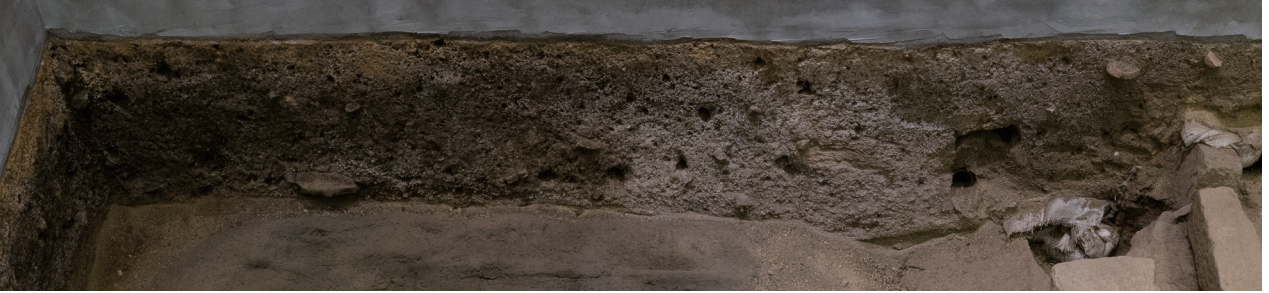
2024/10/15 大きな変化はみられない

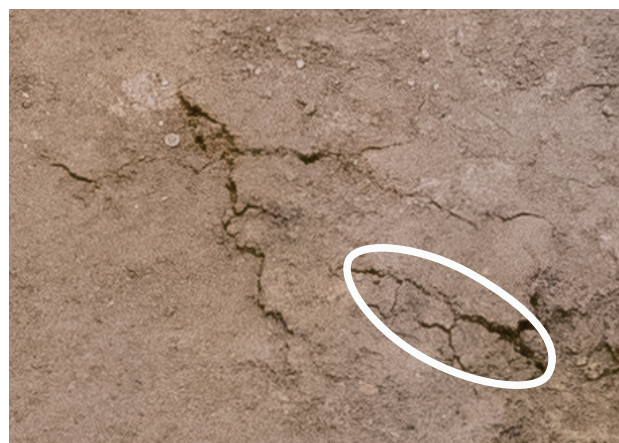
2024/10/15  
亀裂 縦約 11.8cm 横約 22.0cm  
白丸部分の亀裂が広がっている。

- ・遺構表層の亀裂範囲は、硫酸塩が析出した場所に向かい広がっている。
- ・その他の遺構の劣化が確認されていた場所は、いずれも前月から顕著な変化は見られない。
- ・北側屋敷境石材列下層部分については、崩壊が起こりやすくなっていると予想されるため、注意深く観察する必要がある。

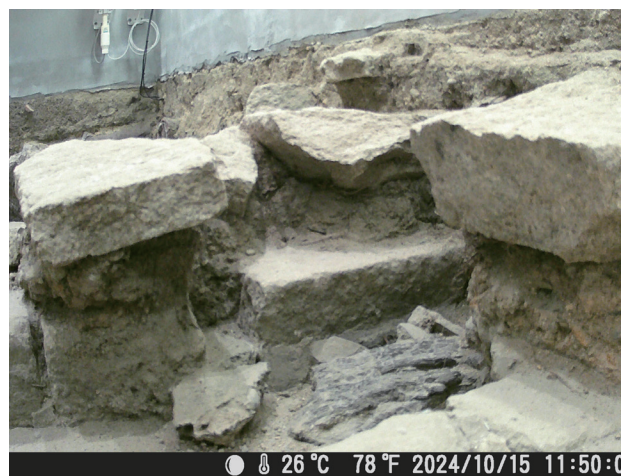
2024/10/15 定点カメラ画像  
崩壊後から変化は見られない。

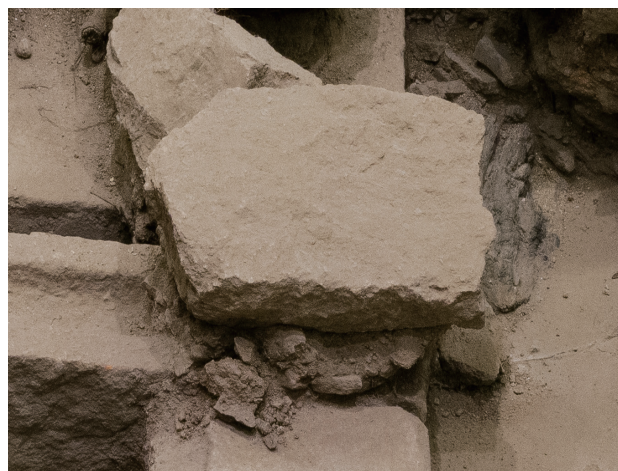
2024/10/15  
崩壊後から変化は見られない。

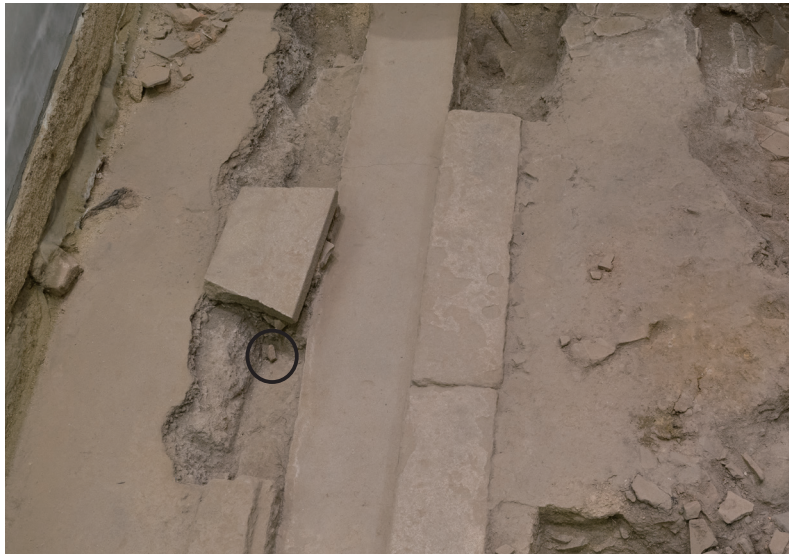
- ③令和6（2024）年8月に、東側石材下層部分のレンガ片が崩落しているのを確認した。  
7月17日～8月15日午前の間に崩落したと考えられる。

2024/8/15  
レンガ片の崩落を確認。

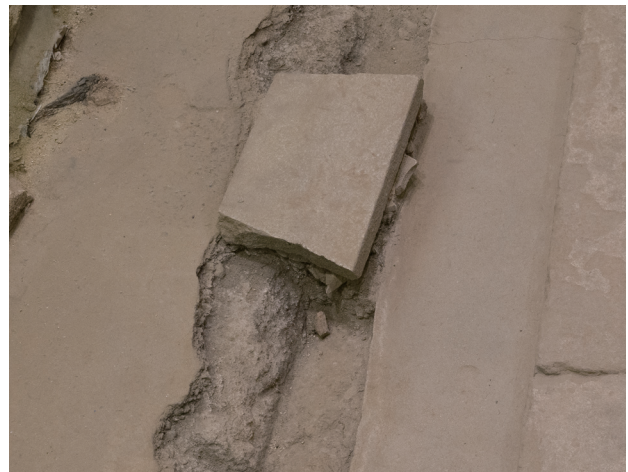
2024/8/15  
崩落後

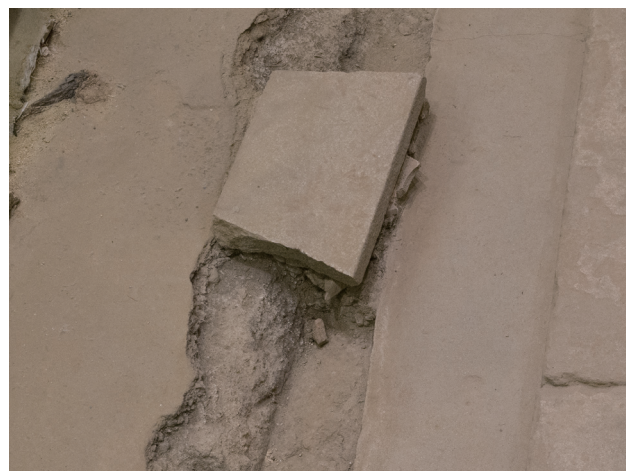
2024/10/15  
崩落後から変化は見られない。
