# **被爆遺構展示館モニタリング業務**

## **報告書**

**令和 6 年 11 月**

**(公財) 広島市文化財団**

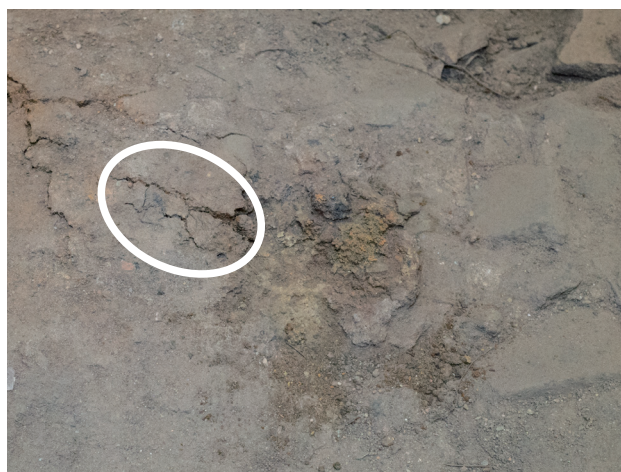
2024/11/15  
析出物に大きな変化はみられない。  
周辺の亀裂が広がっている。（（3）参照）

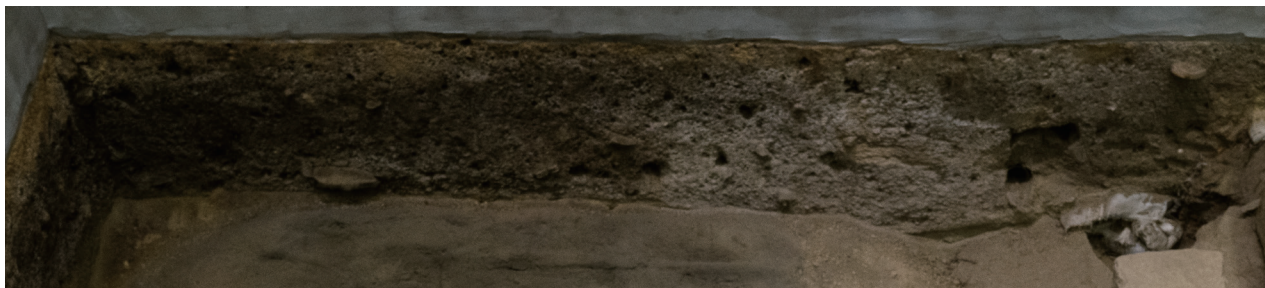
2024/11/15 大きな変化はみられない

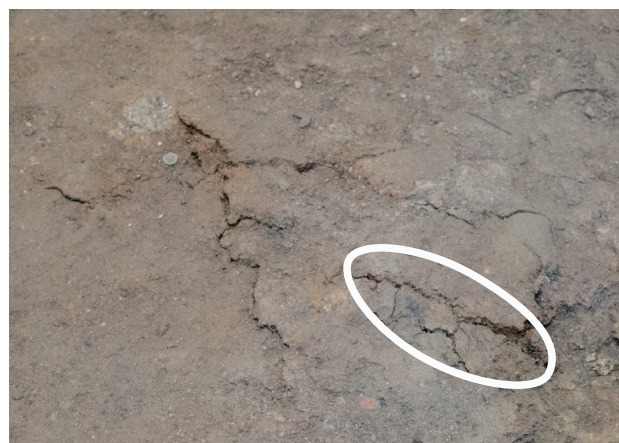
2024/11/15  
亀裂 縦約 11.8cm 横約 22.0cm  
白丸部分の亀裂が広がっている。

- ・遺構表層の亀裂範囲は、硫酸塩が析出した場所に向かい広がっている。
- ・その他の遺構の劣化が確認されていた場所は、いずれも前月から顕著な変化は見られない。
- ・北側屋敷境石材列下層部分については、崩壊が起こりやすくなっていると予想されるため、注意深く観察する必要がある。

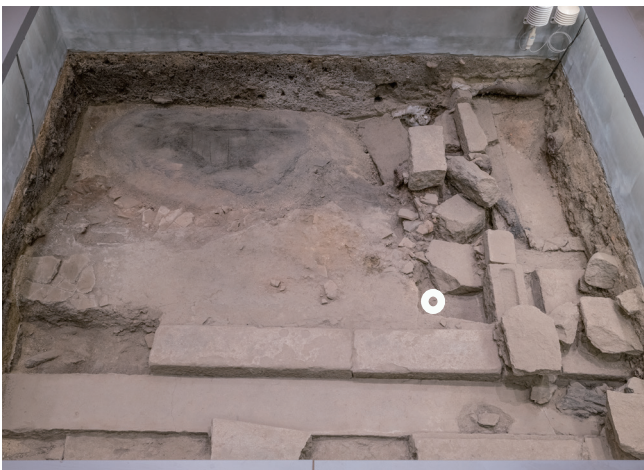
・土間と石材列間

白丸部分に亀裂を確認した

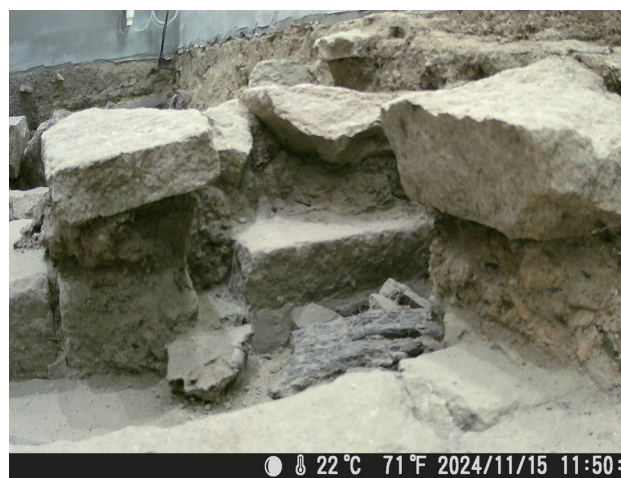
2024/11/15 定点カメラ画像  
崩壊後から変化は見られない。

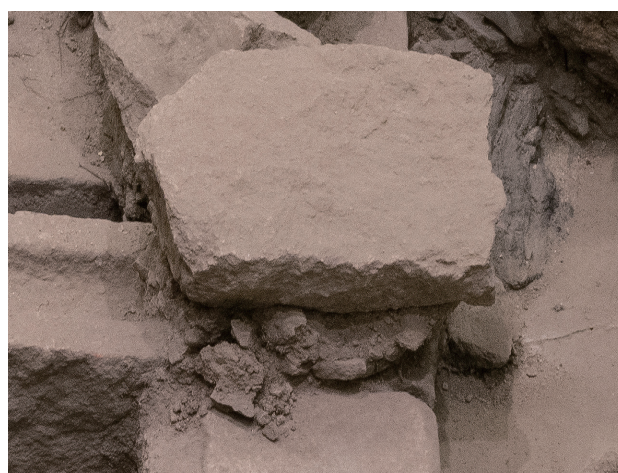
2024/7/16  
下層部の土層部分が崩壊した。

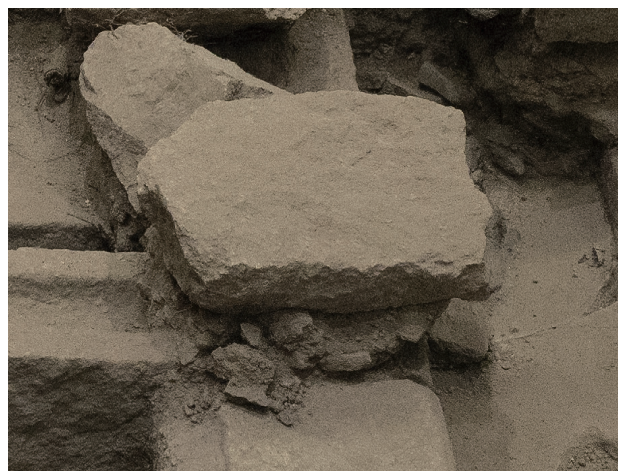
2024/11/15  
崩壊後から変化は見られない。

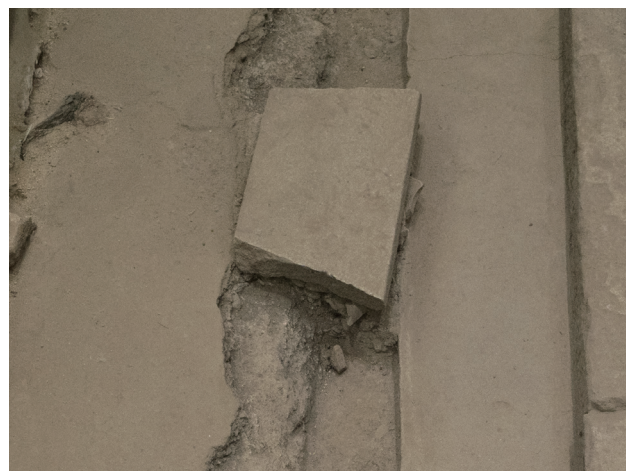
2024/11/15  
崩落後から変化は見られない。
