# **被爆遺構展示館モニタリング業務**

## **報告書**

**令和 6 年 12 月**

**(公財) 広島市文化財団**

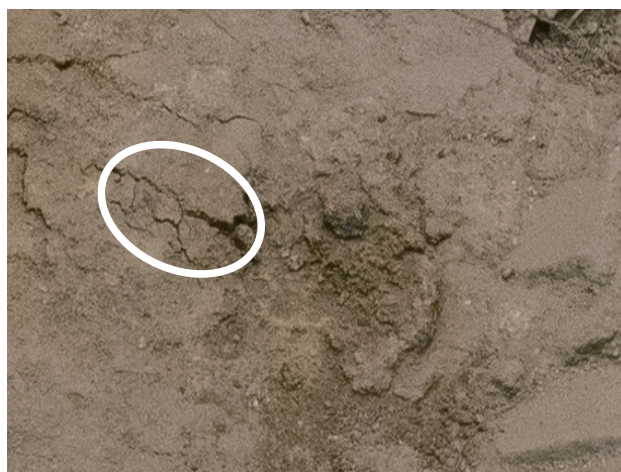
2024/12/16  
析出物に大きな変化はみられない。  
周辺の亀裂が広がっている。（（3）参照）

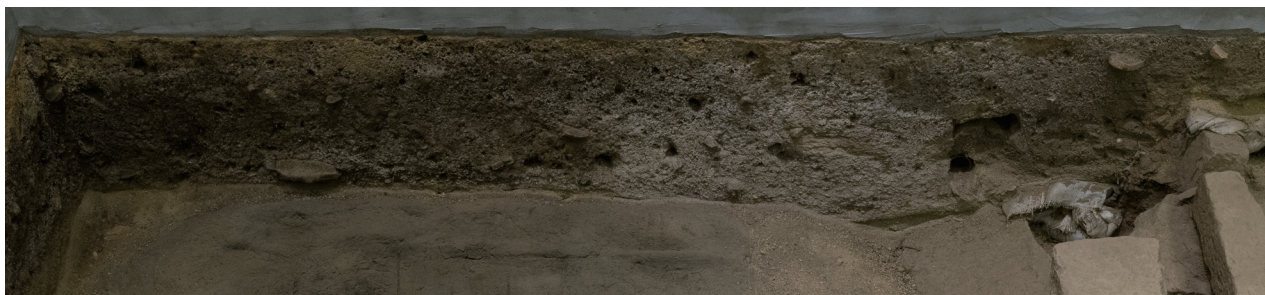
2024/12/16 大きな変化はみられない

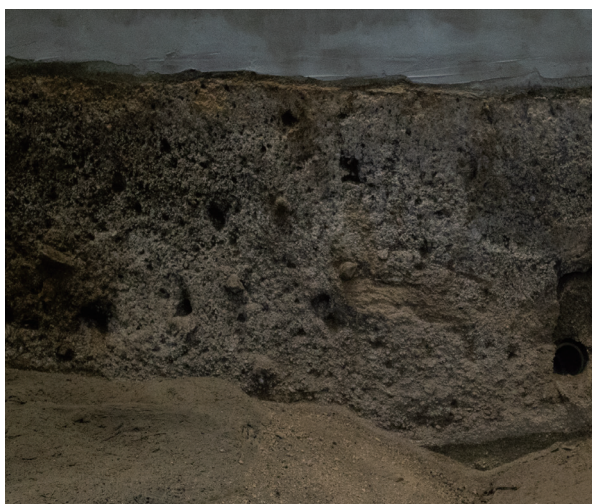
11/15 白い物質析出部分 拡大写真①

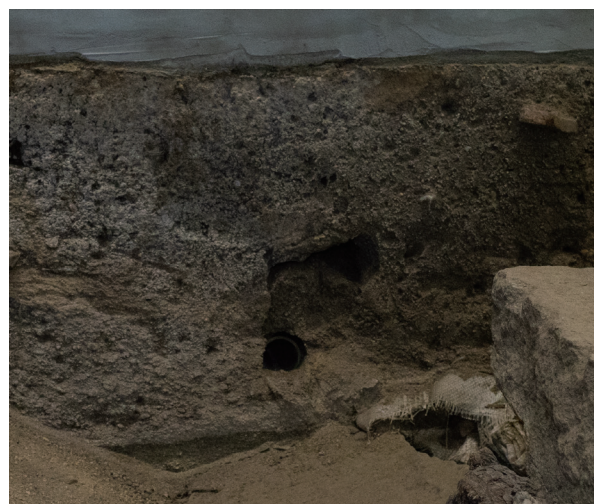
11/15 白い物質析出部分 拡大写真②

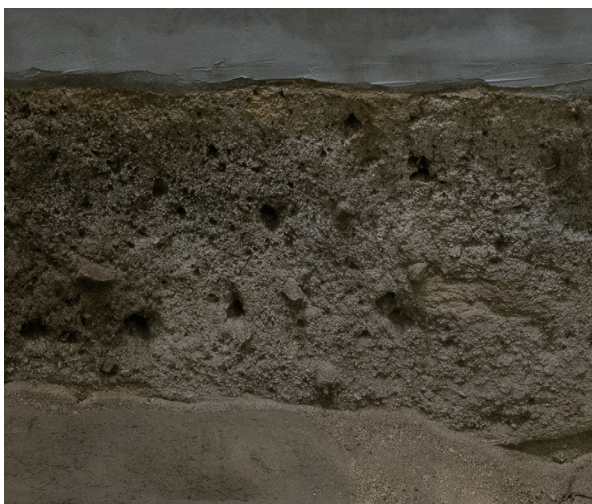
12/16 白い物質析出部分 拡大写真①

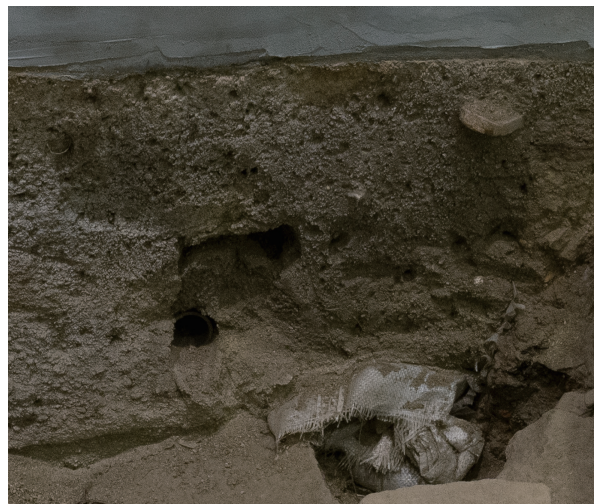
12/16 白い物質析出部分 拡大写真②

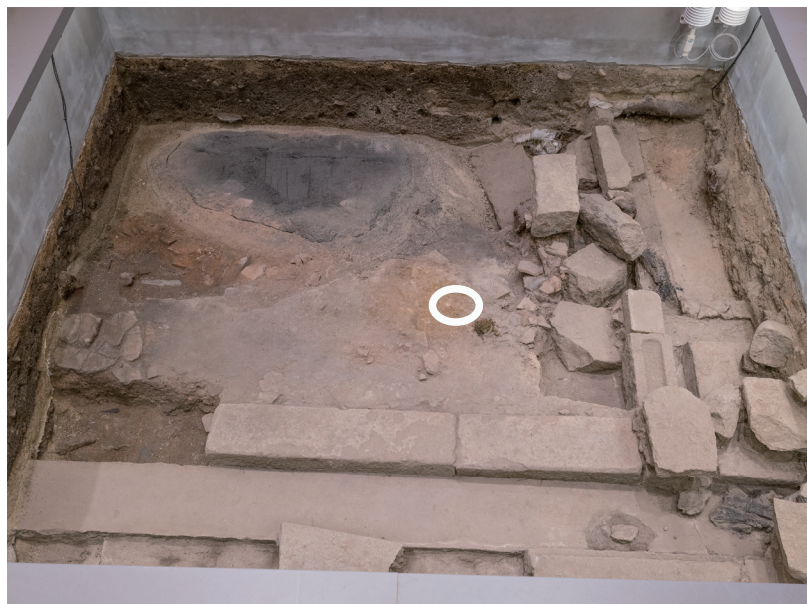
- ①玄関土間と畳状炭化材の間にある遺構面で、令和4（2022）年10月から表層に亀裂を確認。以降範囲が拡大しており、遺構表層の隆起についても進行が続いている。また、亀裂の範囲は、硫酸塩が析出した箇所付近まで広がっている。

2022/10/13  
丸印の部分に亀裂が入っている。

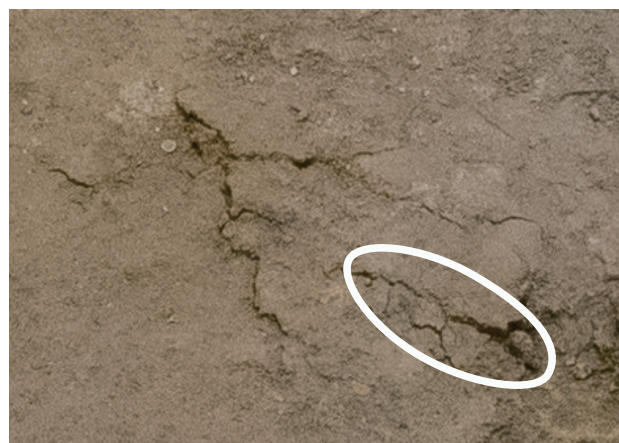
2024/12/16  
亀裂 縦約 12.0cm 横約 22.3cm  
白丸部分の亀裂が広がっている。

- ・玄関表層と畳状炭化材の間で確認した遺構表面の亀裂範囲は、硫酸塩が析出した場所に向かい広がっている。
- ・その他の遺構の劣化が確認されていた場所は、いずれも前月から顕著な変化は見られない。
- ・北側屋敷境石材列下層部分については、崩壊が起こりやすくなっていると予想されるため、注意深く観察する必要がある。

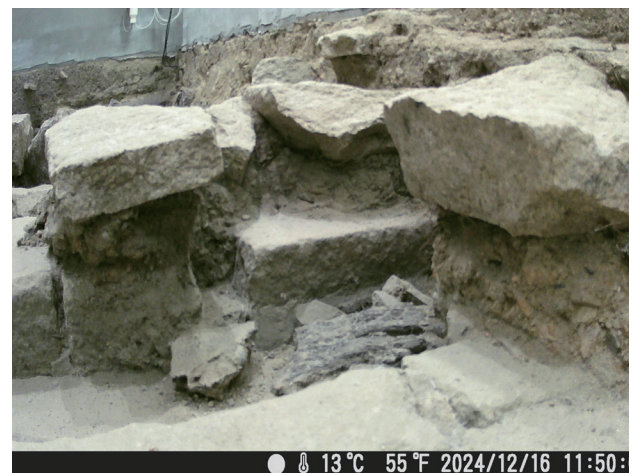
2024/12/16 定点カメラ画像  
崩壊後から変化は見られない。

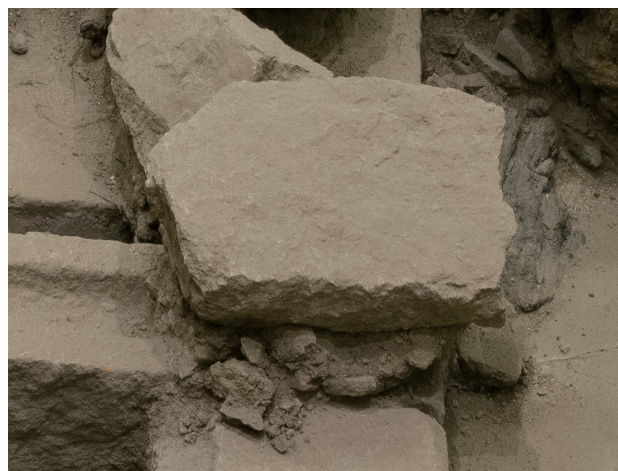
2024/12/16  
崩壊後から変化は見られない。

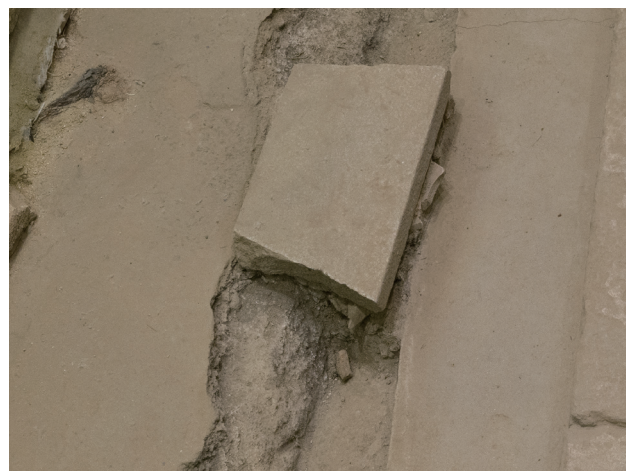
2024/12/16  
崩落後から変化は見られない。
