福島町2丁目交差点の道路陥没事故に関する 第6回説明会

— 第3回検討委員会の報告とこれまでの作業状況・今後の作業予定について —

2026年 5月16日

広島市下水道局
清水・日本国土開発・広成建設工事共同企業体

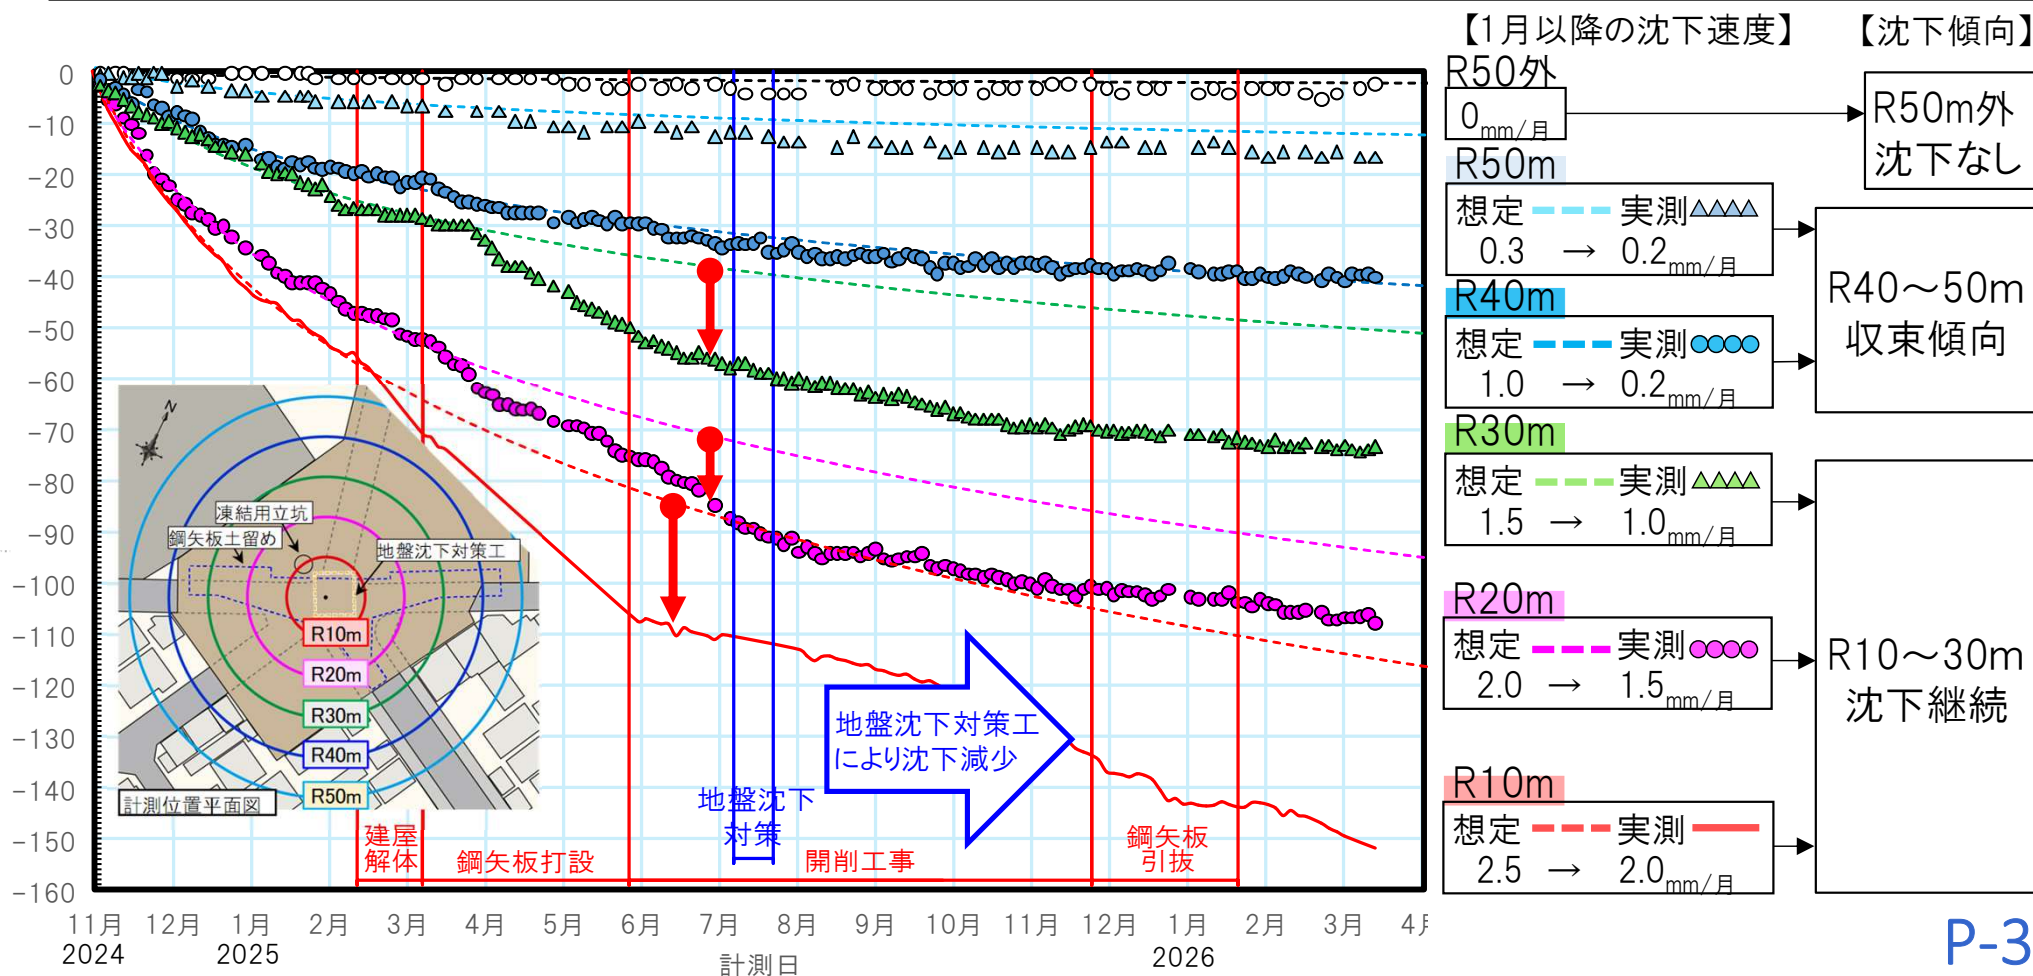
■地表面沈下の計測結果 (陥没中心からの距離別)

想定沈下曲線と実測の沈下量の乖離状況、1月以降の沈下速度、最近の沈下傾向など

- ・復旧工事の影響により、一時的に想定を上回る沈下が発生したものの、現在は想定よりも沈下速度が低下しており、地盤沈下対策工の効果は出ている
- ・沈下は継続しているものの全体としては収束に向かっている

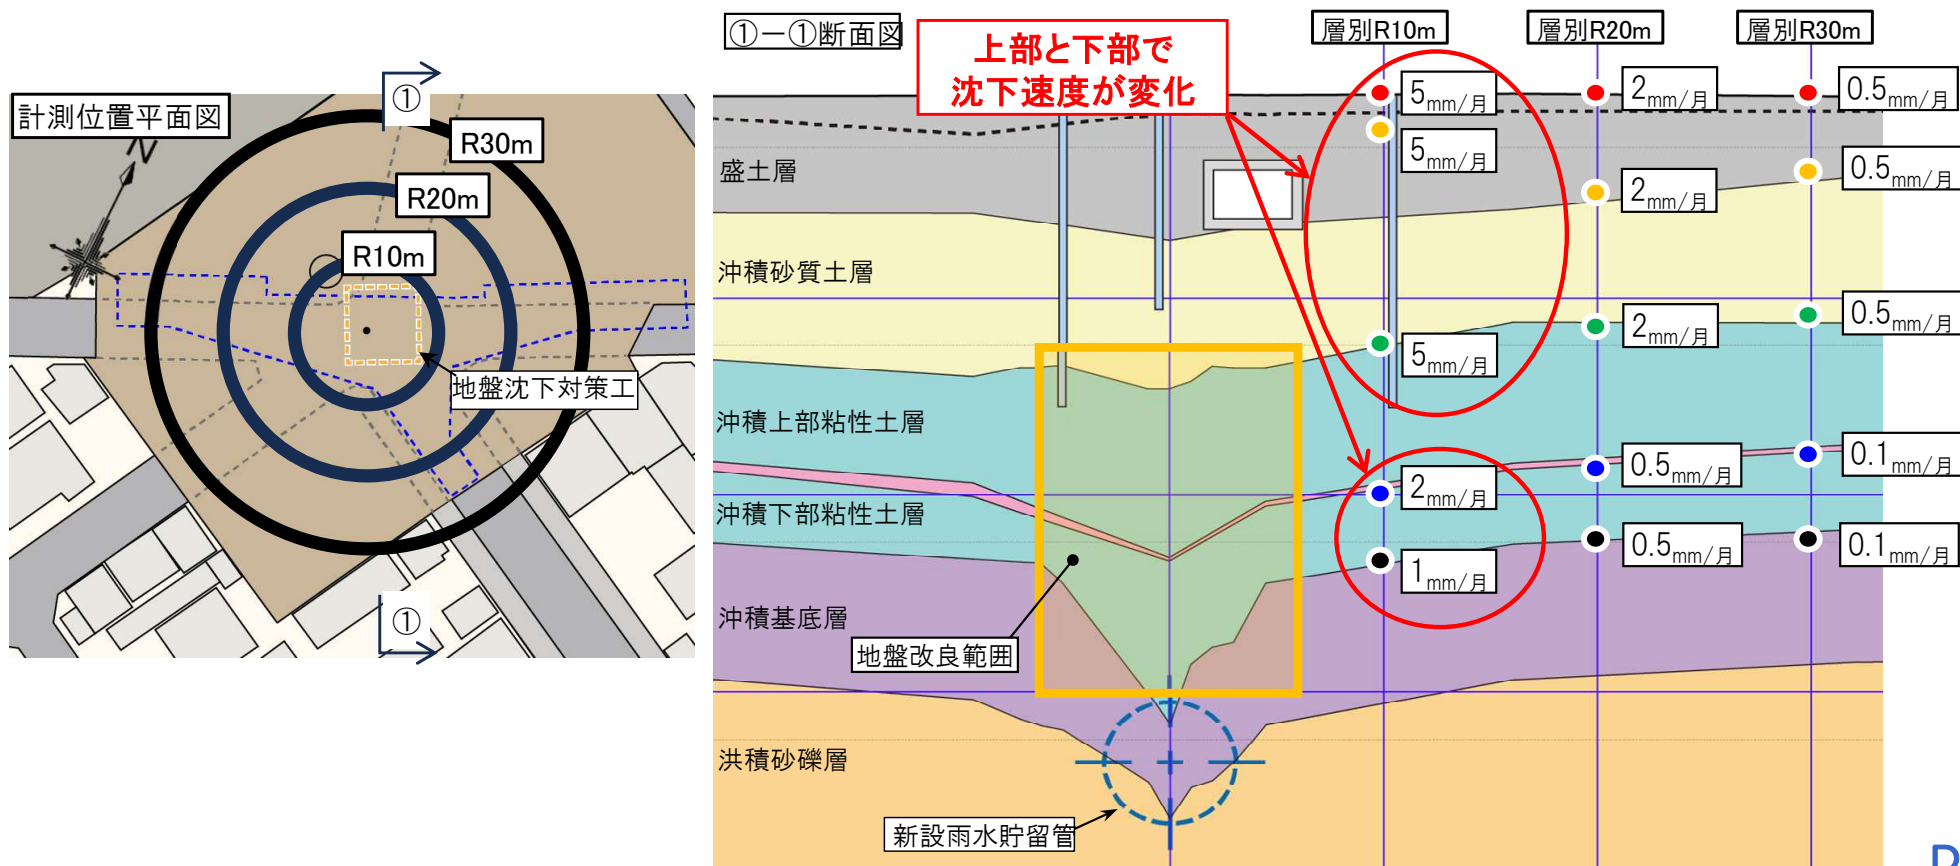
■層別沈下計*の計測結果

粘性土層の上部と下部で、沈下速度が大きく変化していることから、**沈下は主に粘性土層で生じているものと考えられる**

妥当な評価である

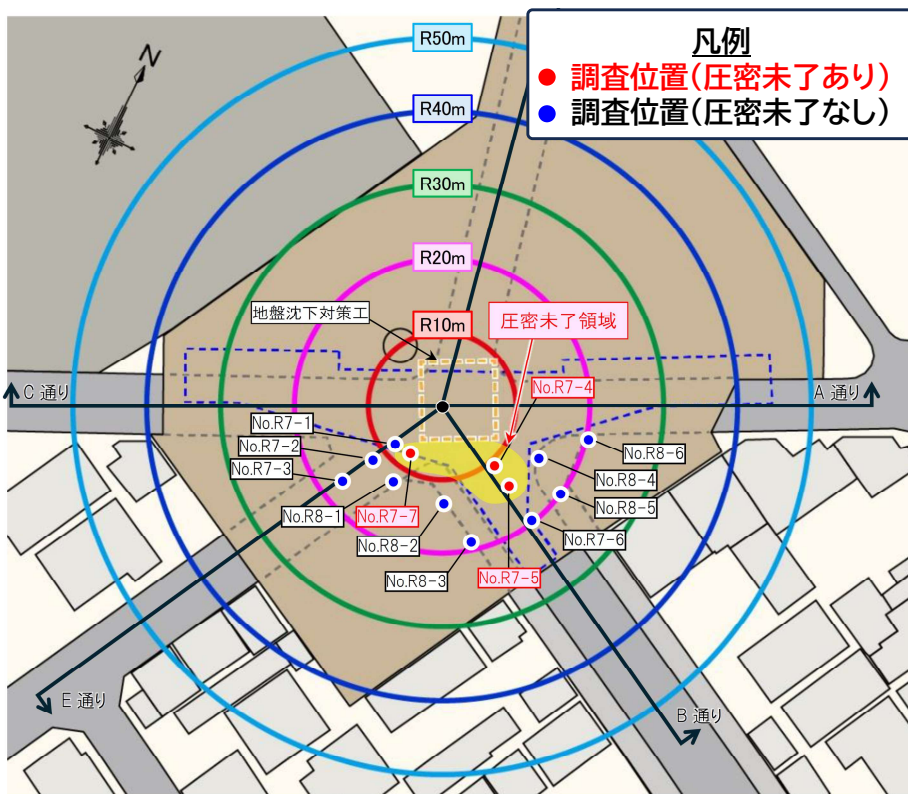
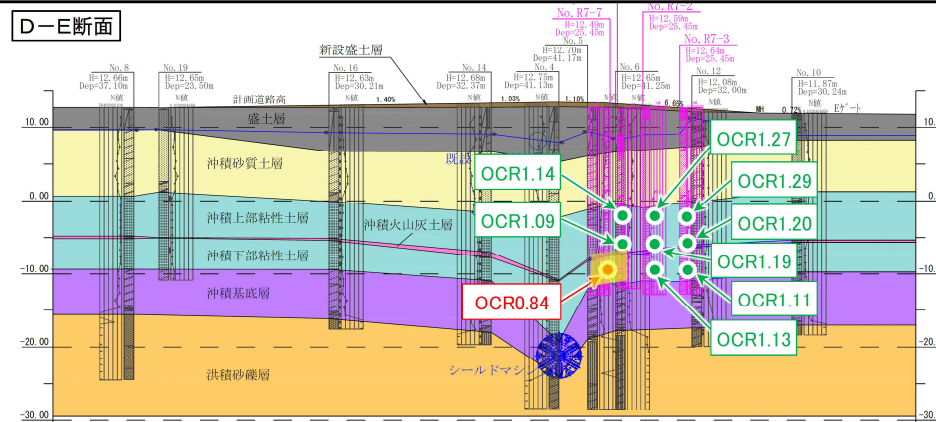
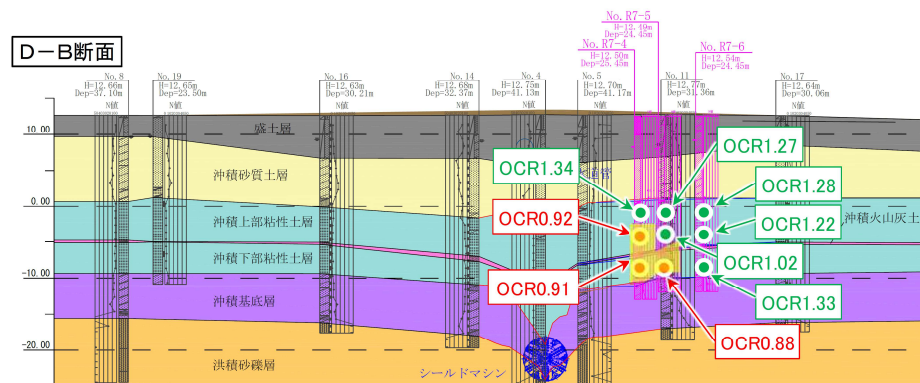
調査位置及び圧密未了領域平面図

粘性土層において沈下が継続していることが確認されたため、追加のボーリング調査を行い、地中の粘性土層を採取して室内土質試験を実施。その結果、一部の粘性土層において、**OCR（過圧密比）が1を下回る圧密未了領域が残存していることを確認**

残存する圧密未了領域が沈下が継続している一因と考えられる

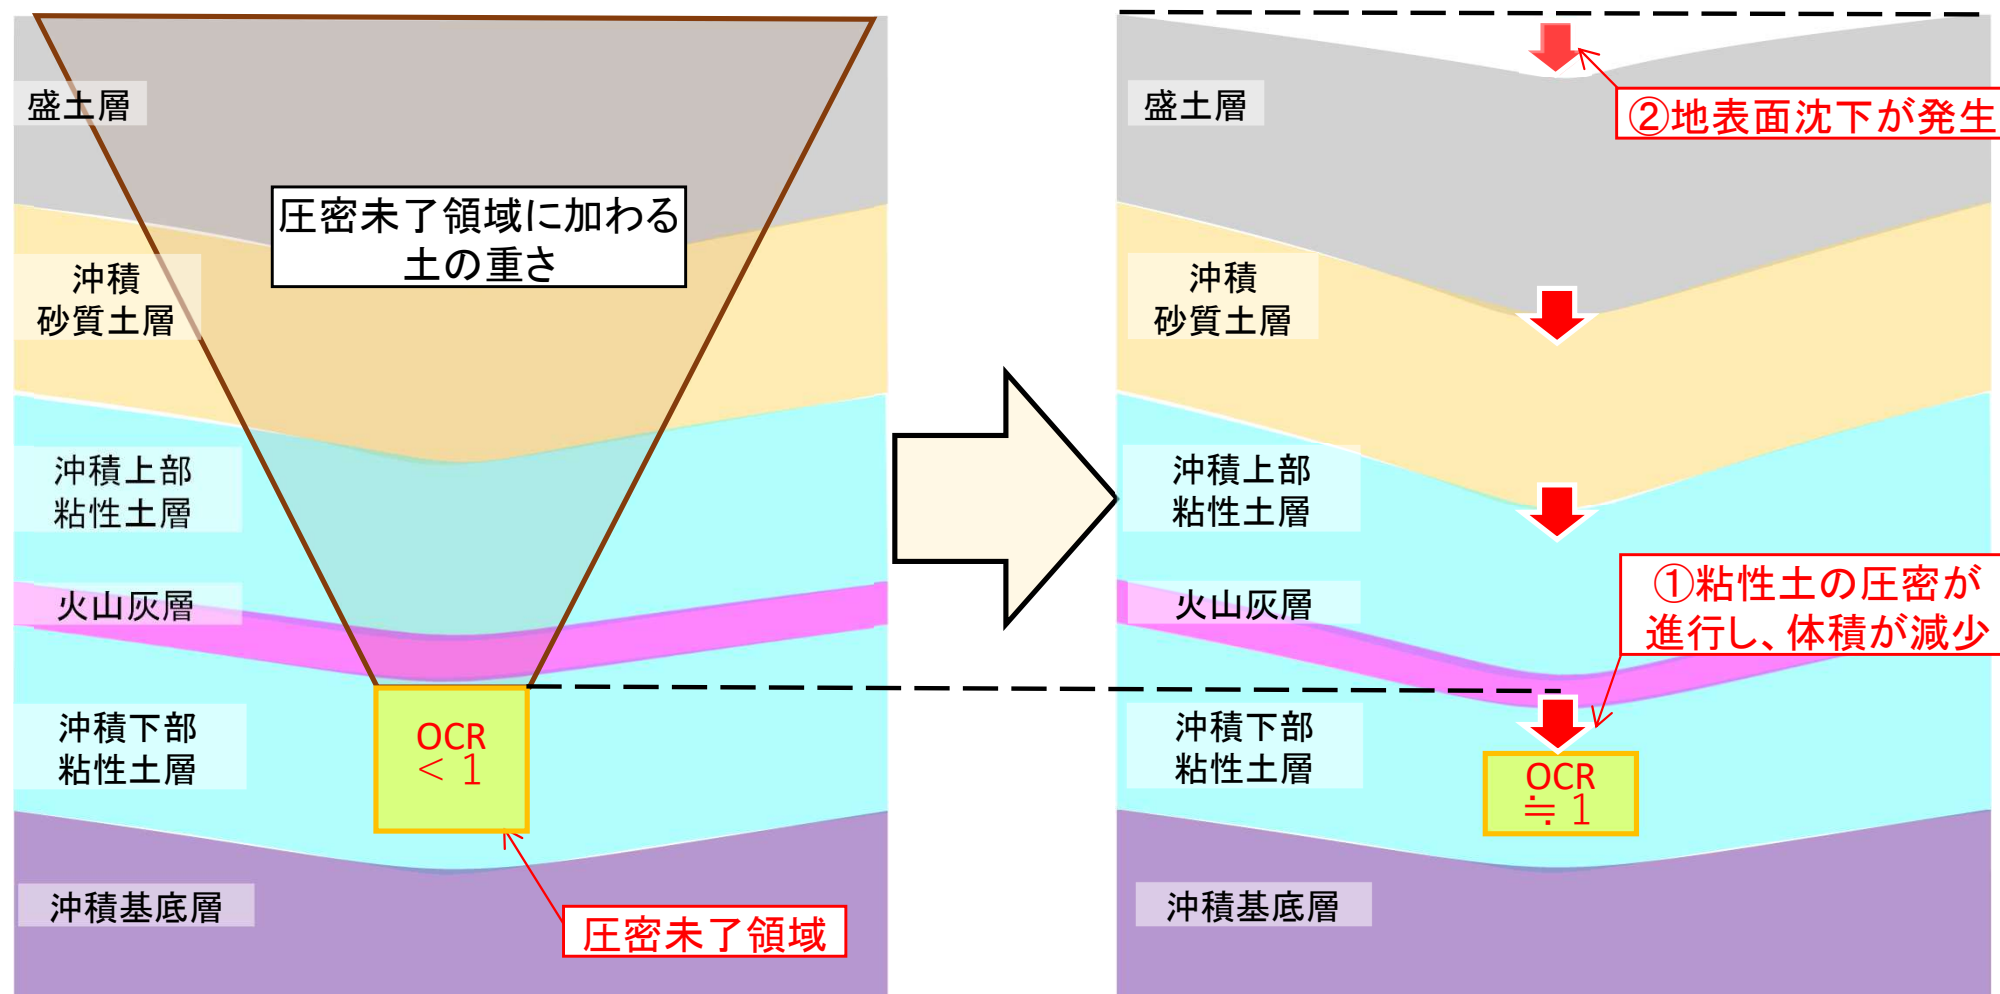
■【参考資料】OCR（過圧密比）が1を下回る場合の地表面沈下発生のメカニズム

地中の粘性土層の中にOCRが1を下回る圧密未了領域が残っている場合、上部にある土の重さにより、OCRが1に達するまで粘性土の圧密が進行し、時間をかけて粘性土の体積が減少→地中で生じた粘性土の体積減少が、徐々に上部の地盤へ影響を及ぼし、地表面沈下が発生

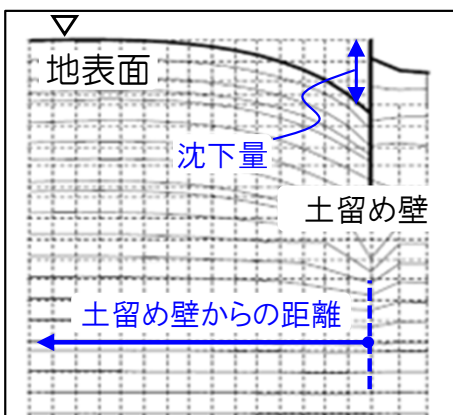
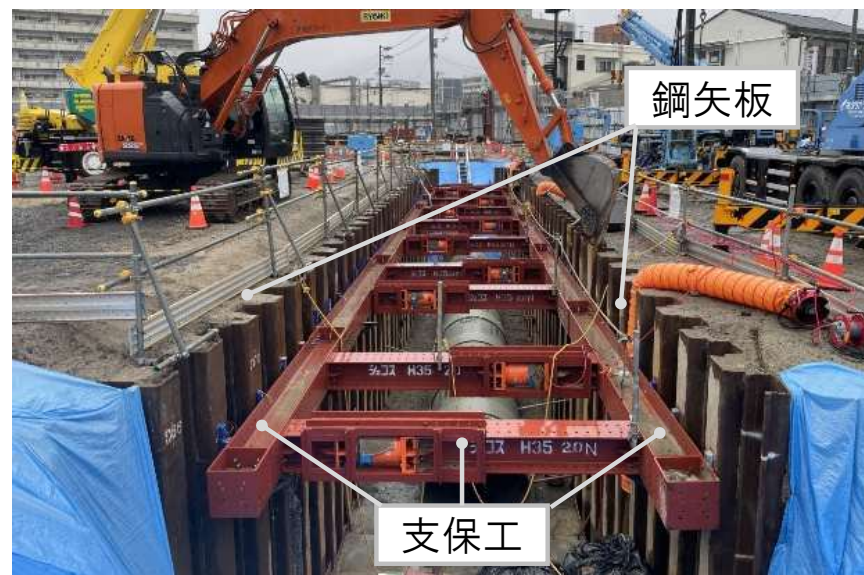
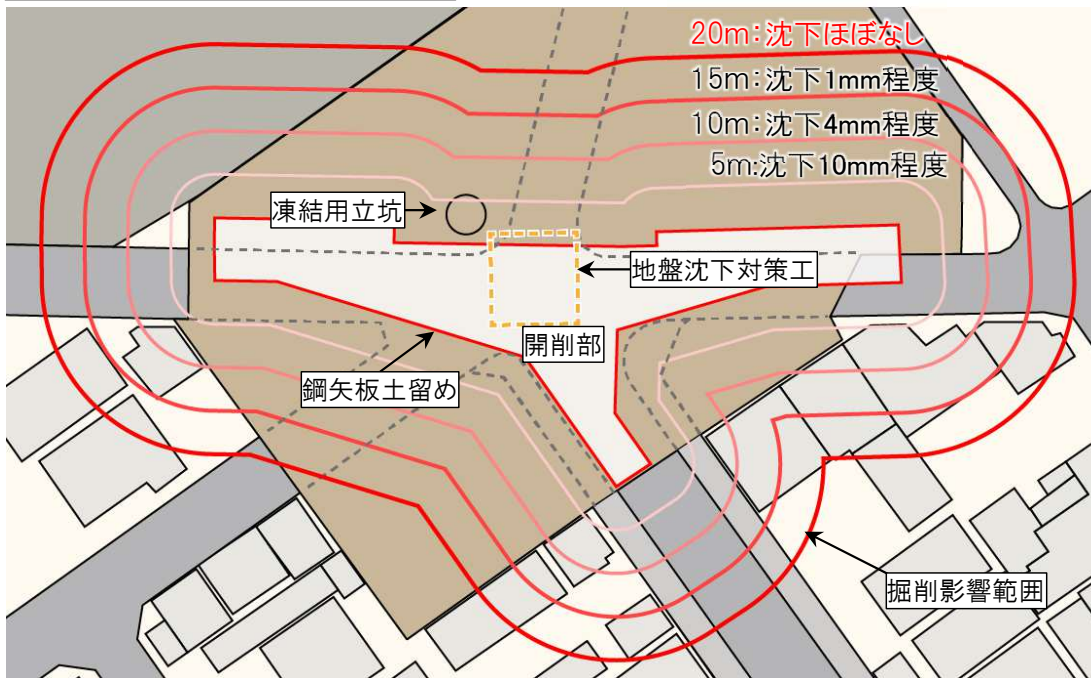
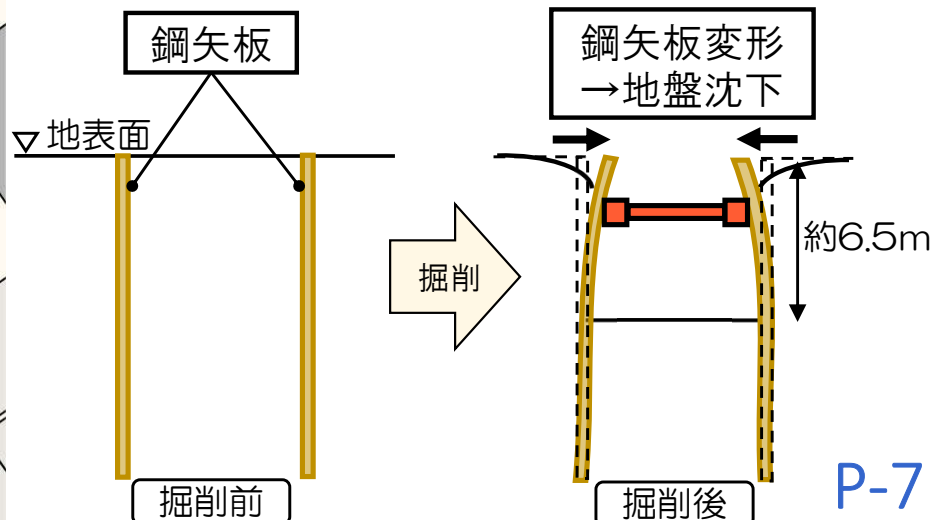
■復旧工事の影響による地表面沈下 (①掘削)

下水道管復旧工事に伴う掘削の影響により、鋼矢板から概ね20mの範囲内で0~20mm程度の沈下が生じたものと推定

妥当な評価である

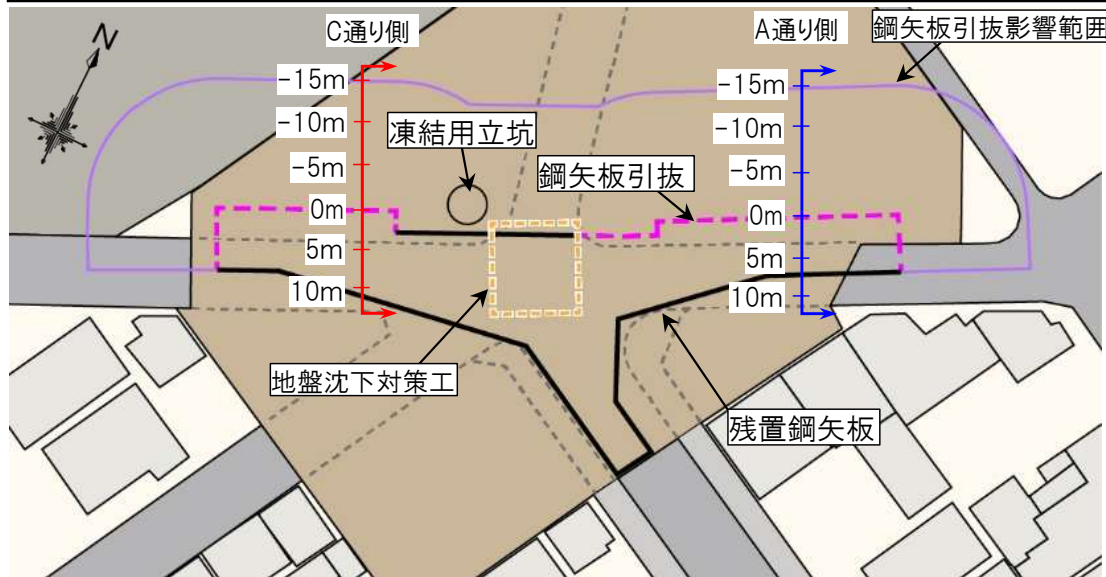
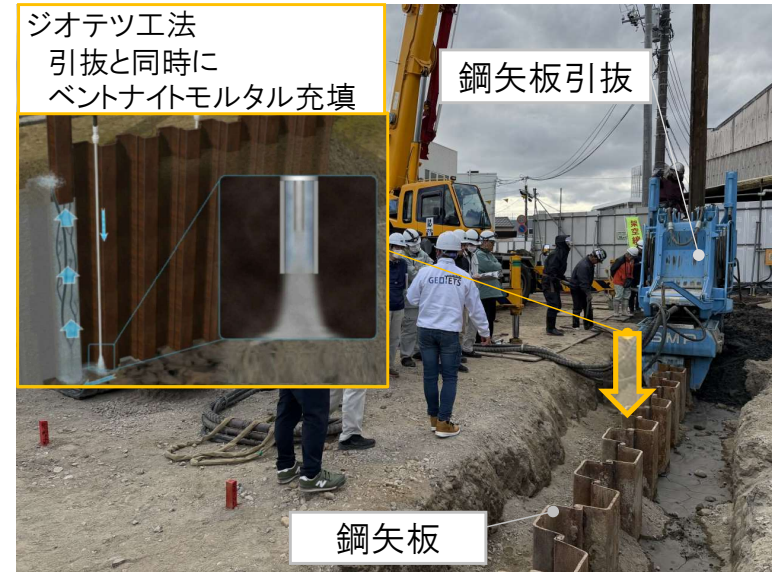
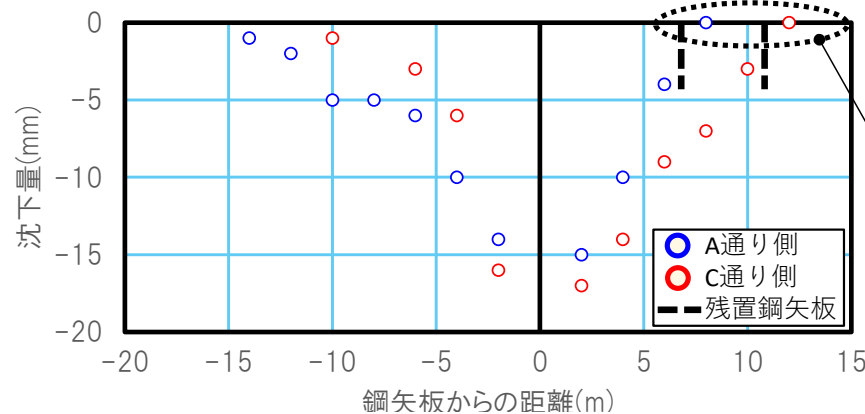
■復旧工事の影響による地表面沈下 (②鋼矢板引抜)

- 鋼矢板引抜きにより、最大で17mm程度の沈下が生じたものの、ジオテツ工法を採用したことで、対策を講じない場合と比べて沈下量を約1割程度に抑制
- 影響範囲は、引き抜いた鋼矢板から北側は概ね15m、南側は概ね10mに限定

ジオテツ工法による沈下抑制効果を確認

沈下量を約1割程度に抑制

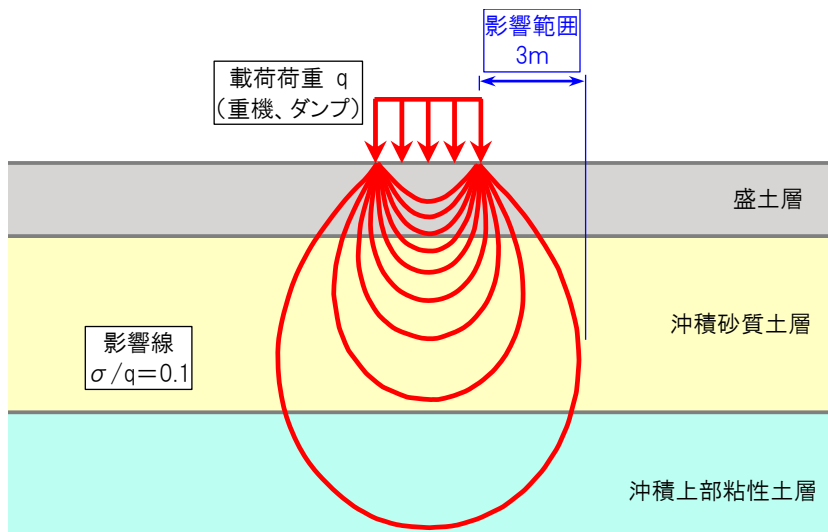
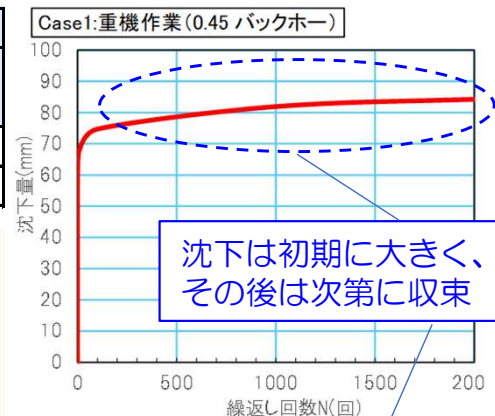
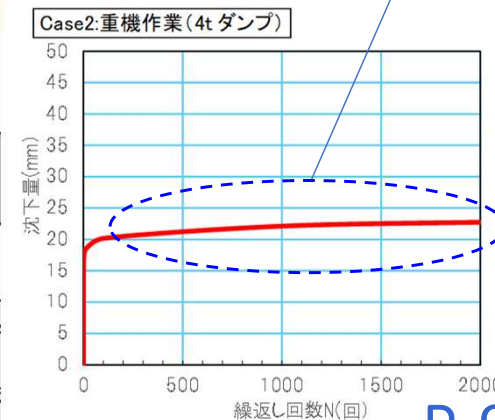
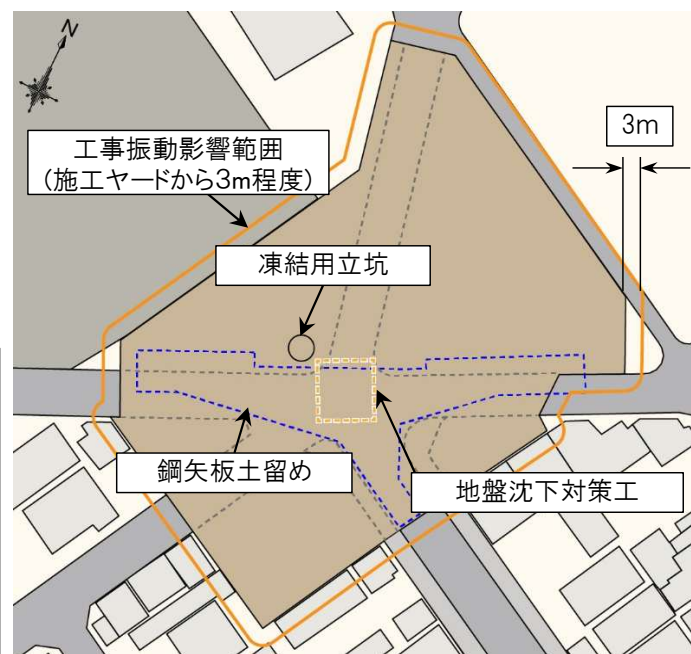
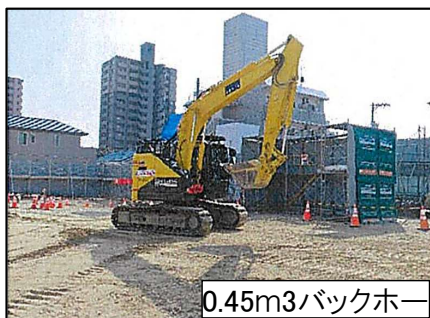
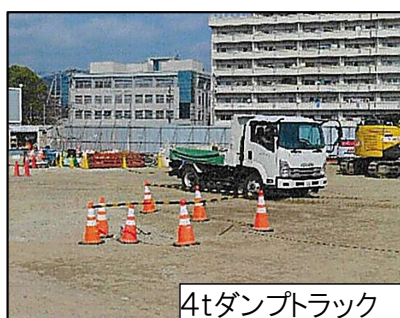
■復旧工事の影響による地表面沈下 (③振動)

- 重機が繰り返し走行したことにより、数十mm程度の沈下が生じた可能性がある
- 影響範囲は施工ヤードから3m程度
- 重機の繰り返し走行による沈下は、初期に大きく現れ、その後は次第に収束する
- 今後は施工ヤードも段階的に縮小していく予定であるため、影響は限定的

重機の振動による今後の影響は限定的であることを確認

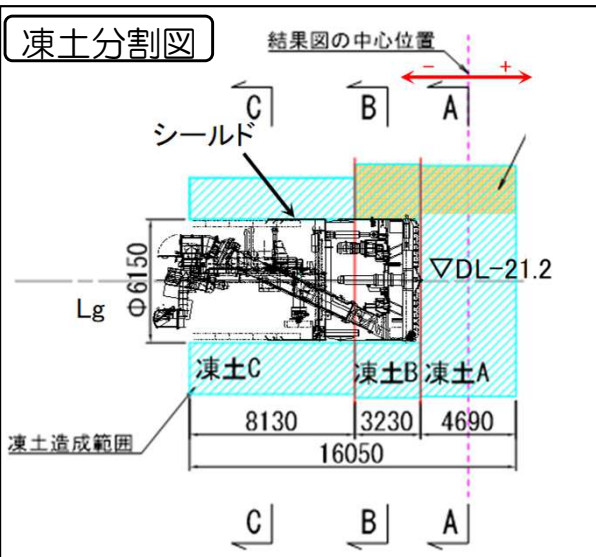
■工事（凍結工法）による影響

シールド中心部で1.5mm、シールド中心部から40m離れた地点で0.6mmの沈下が予測される

凍結工法による影響は限定的である

シールド中心部
凍上量：最大1.5mm
解凍沈下量：最大3.0mm
→1.5mmの沈下

シールド中心から40m地点
凍上量：0.7mm
解凍沈下量：1.3mm
→0.6mmの沈下

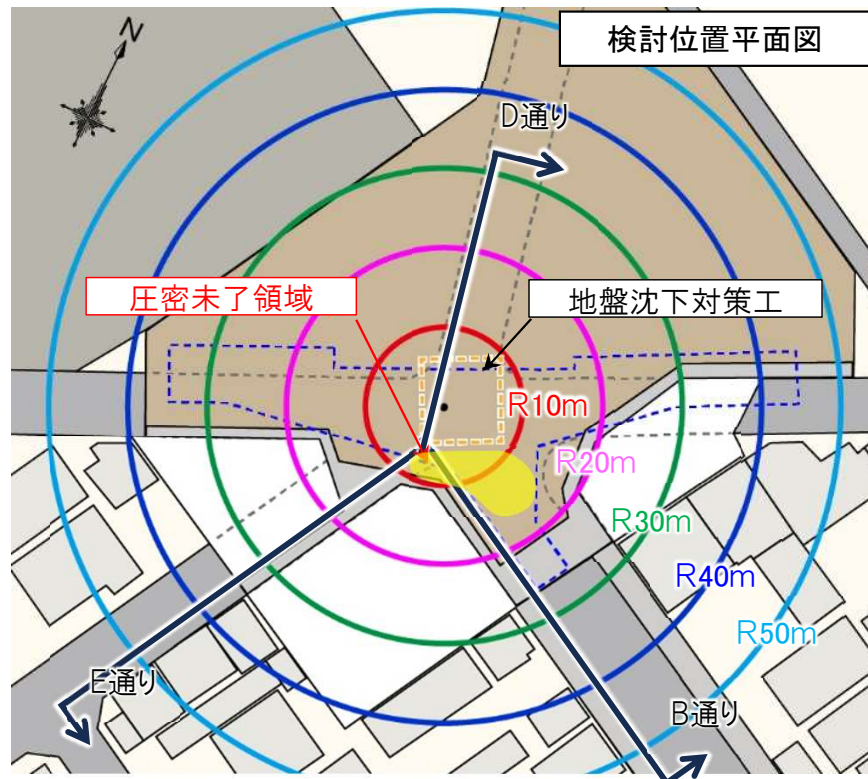
■ 圧密未了領域による影響

圧密未了領域について対策を講じない場合、陥没中心から半径40m以内の地点では、沈下量は1mm~43mm、傾斜は0.1‰~2.0‰となることが予測される

- 基準値（日本建築学会指針）は妥当
- 追加対策の要否は、これまでの沈下状況を踏まえた判断が必要

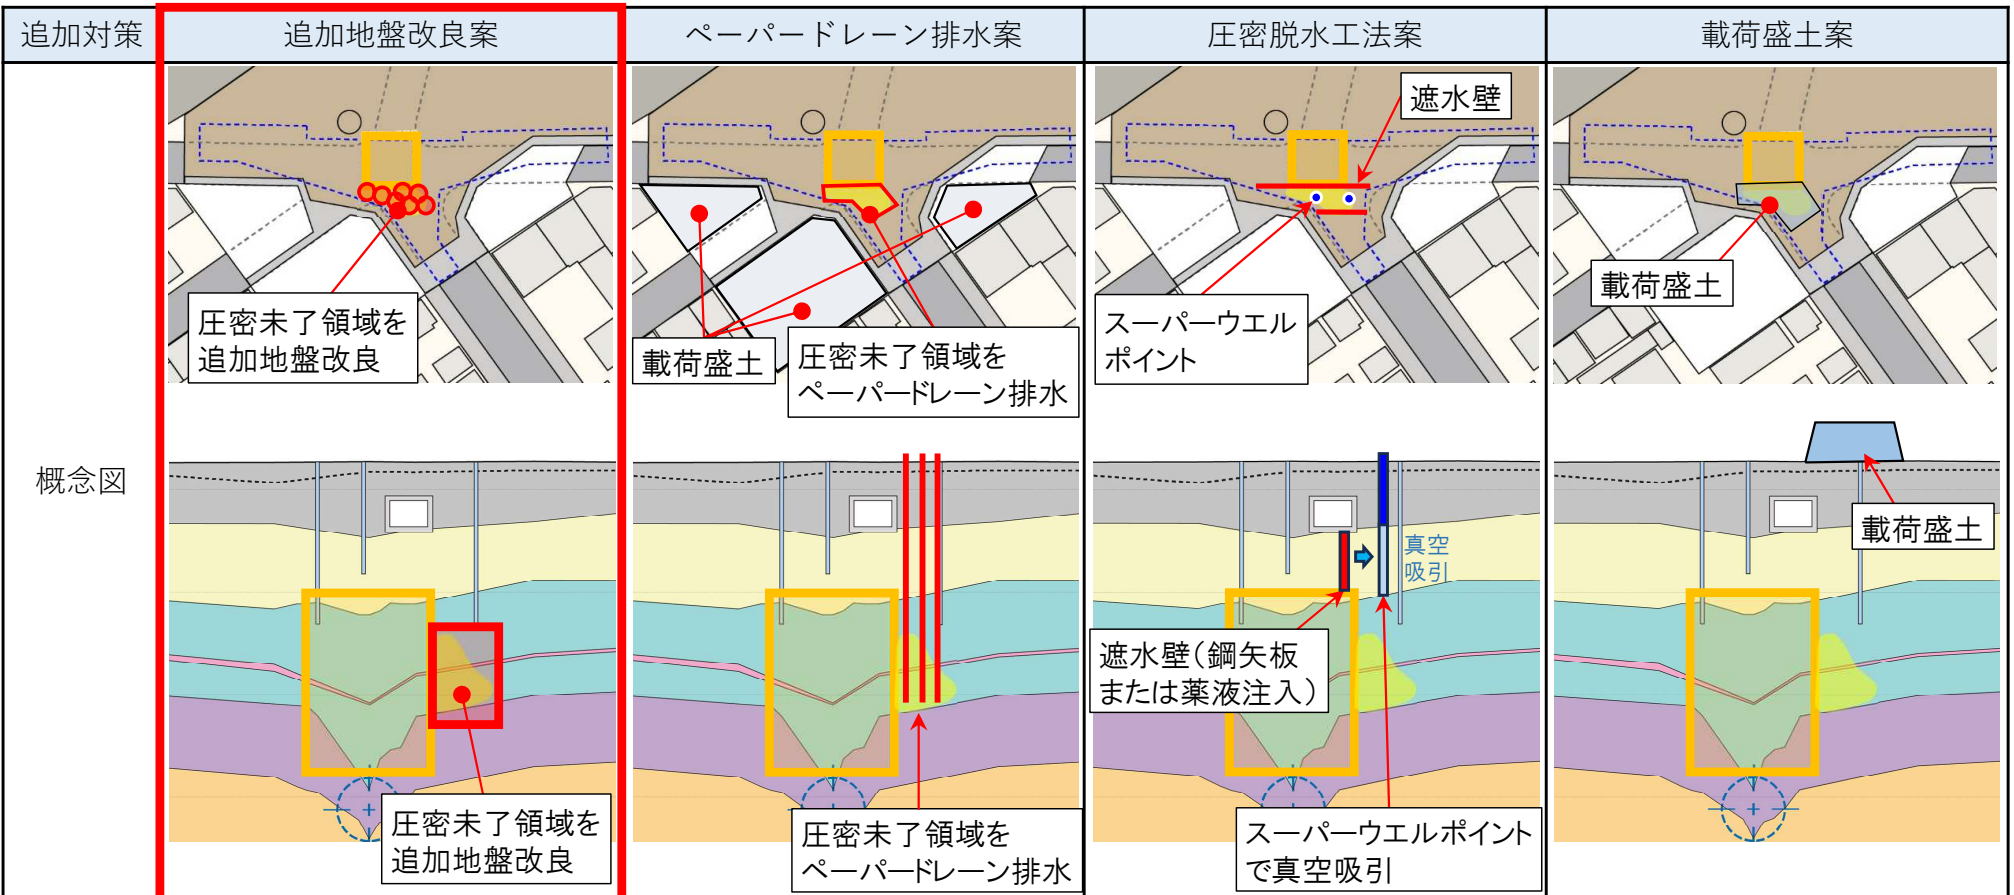
■追加対策について

圧密未了領域による影響を早期かつ確実に収束させるために追加対策が必要であり、4つの工法を比較検討した結果、追加地盤改良案が適切と判断

追加地盤改良案が、沈下抑制効果が最も高く、かつ効果の発現が早いと見込まれ、昨年実施した地盤改良においてもその有効性が確認されていることから、追加対策として妥当

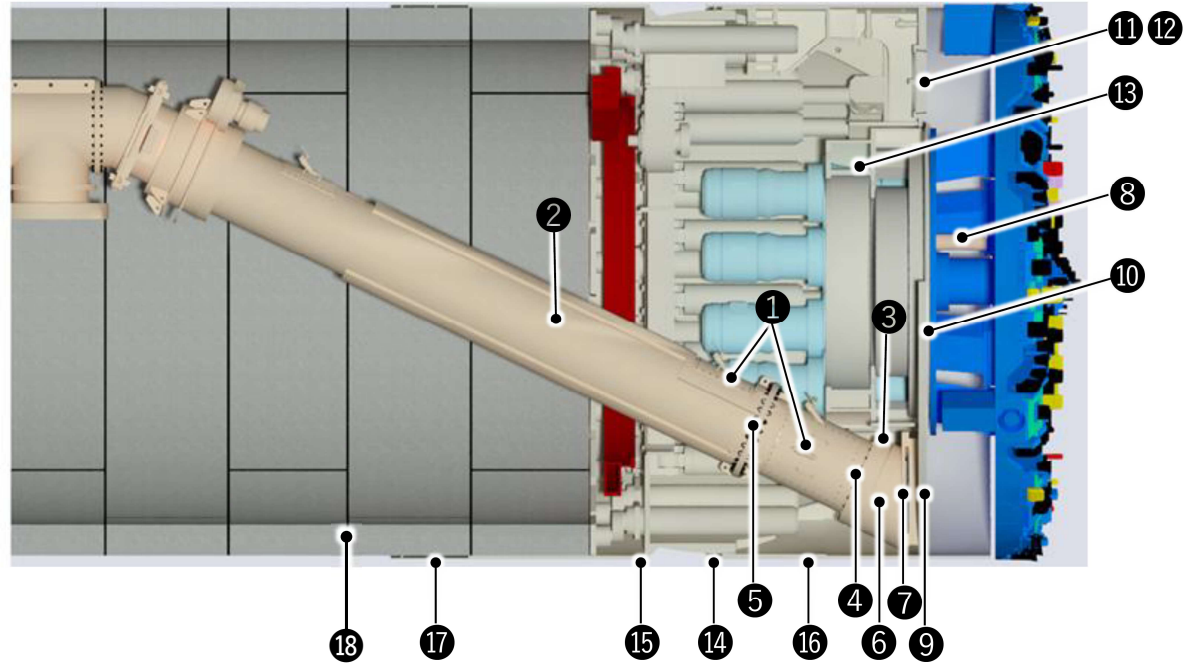
破損部位の特定調査

撤去した土砂の調査
(鋼材片等の異物混入調査)

シールドマシン破損部位の
特定調査

破損部材別の原因調査
