## 第 1 回広島市下水道工事事故調査検討委員会 説明資料

令和 6 年 1 1 月 3 0 日

## 事故の概要について

- 工 事 名 : 観音地区下水道築造 3-1 号工事  
 発 注 者 : 広島市下水道局施設部管路課  
 設 計 者 : 株式会社イミプラン  
 工事場所 : 広島市西区福島町二丁目ほか 8 町  
 工事目的 : 西区観音～三篠地区の**大雨による浸水対策**として、  
**泥土圧式シールド工法で雨水貯留管約 67,000m<sup>3</sup>**を築造する  
 施 工 者 : 清水・日本国土開発・広成建設工事共同企業体  
 主要工種
- ・管渠工（シールド工）路線延長 3,541.50m、管渠延長 3,534.15m  
 一次覆工延長 3,535m、セグメント外径  $\phi 6,000\text{mm}$   
 RC セグメント (W=1.2m 2,605R)  
 ST セグメント (W=1.2m 67R、W=0.9m 146R、W=0.3m 643R)  
 二次覆工延長 3,534.15m、仕上がり内径  $\phi 5,000\text{mm}$
  - ・発進立坑（既設） 内径  $\phi 13.0\text{m} \times \text{H}38.1\text{m}$ （RC 円形圧入ケーソン）

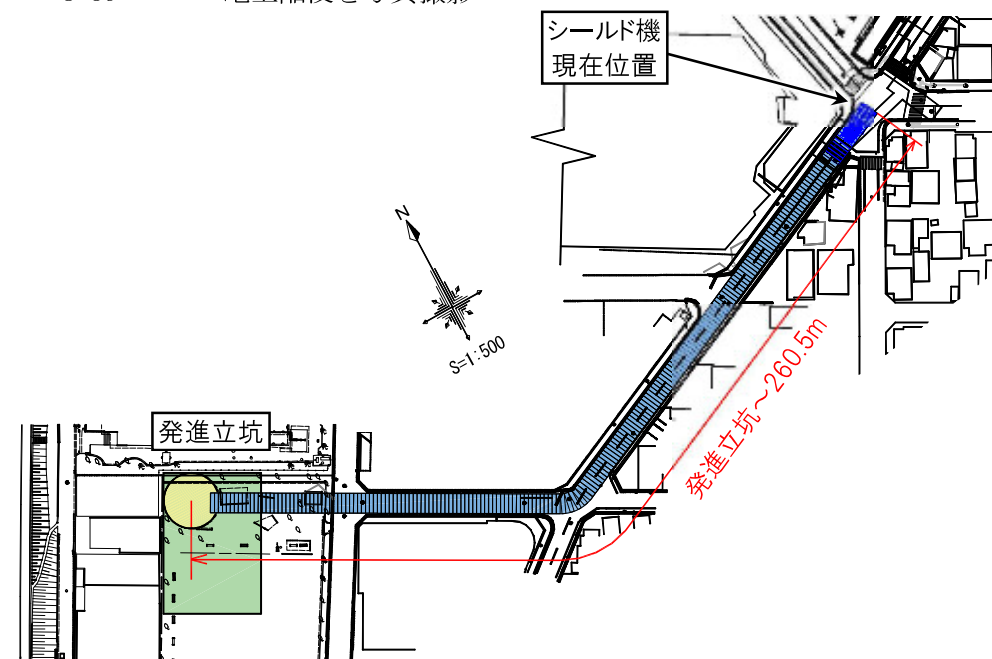
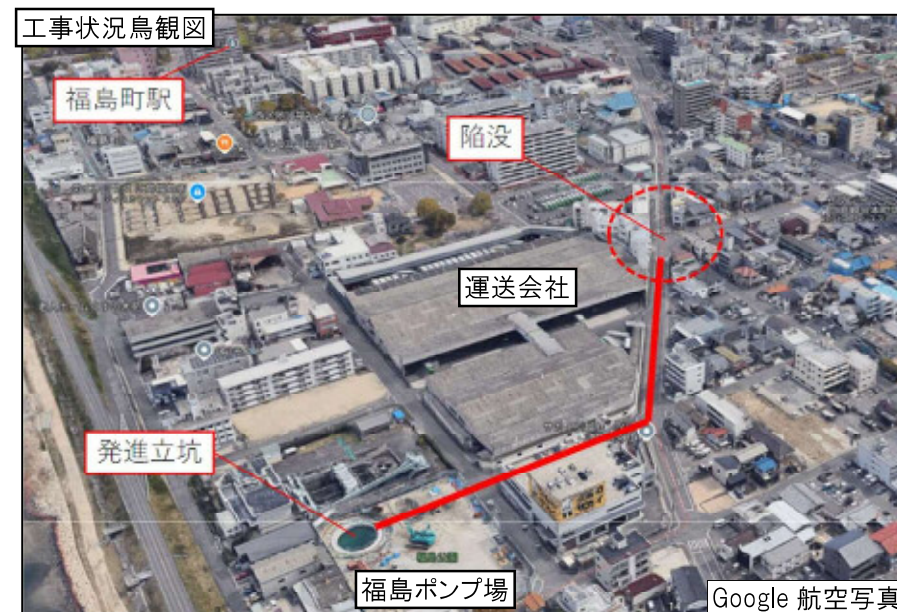
- ・8:45:35 切羽土圧低下
- ・8:45:40 頃 異常出水確認 (監視カメラ画像)
- ・9:36 立坑注水開始
- ・18:15 立坑注水完了

- ・8:50 JV 職員が地上で舗装の亀裂などの異常を確認
- ・8:59 地上陥没を写真撮影

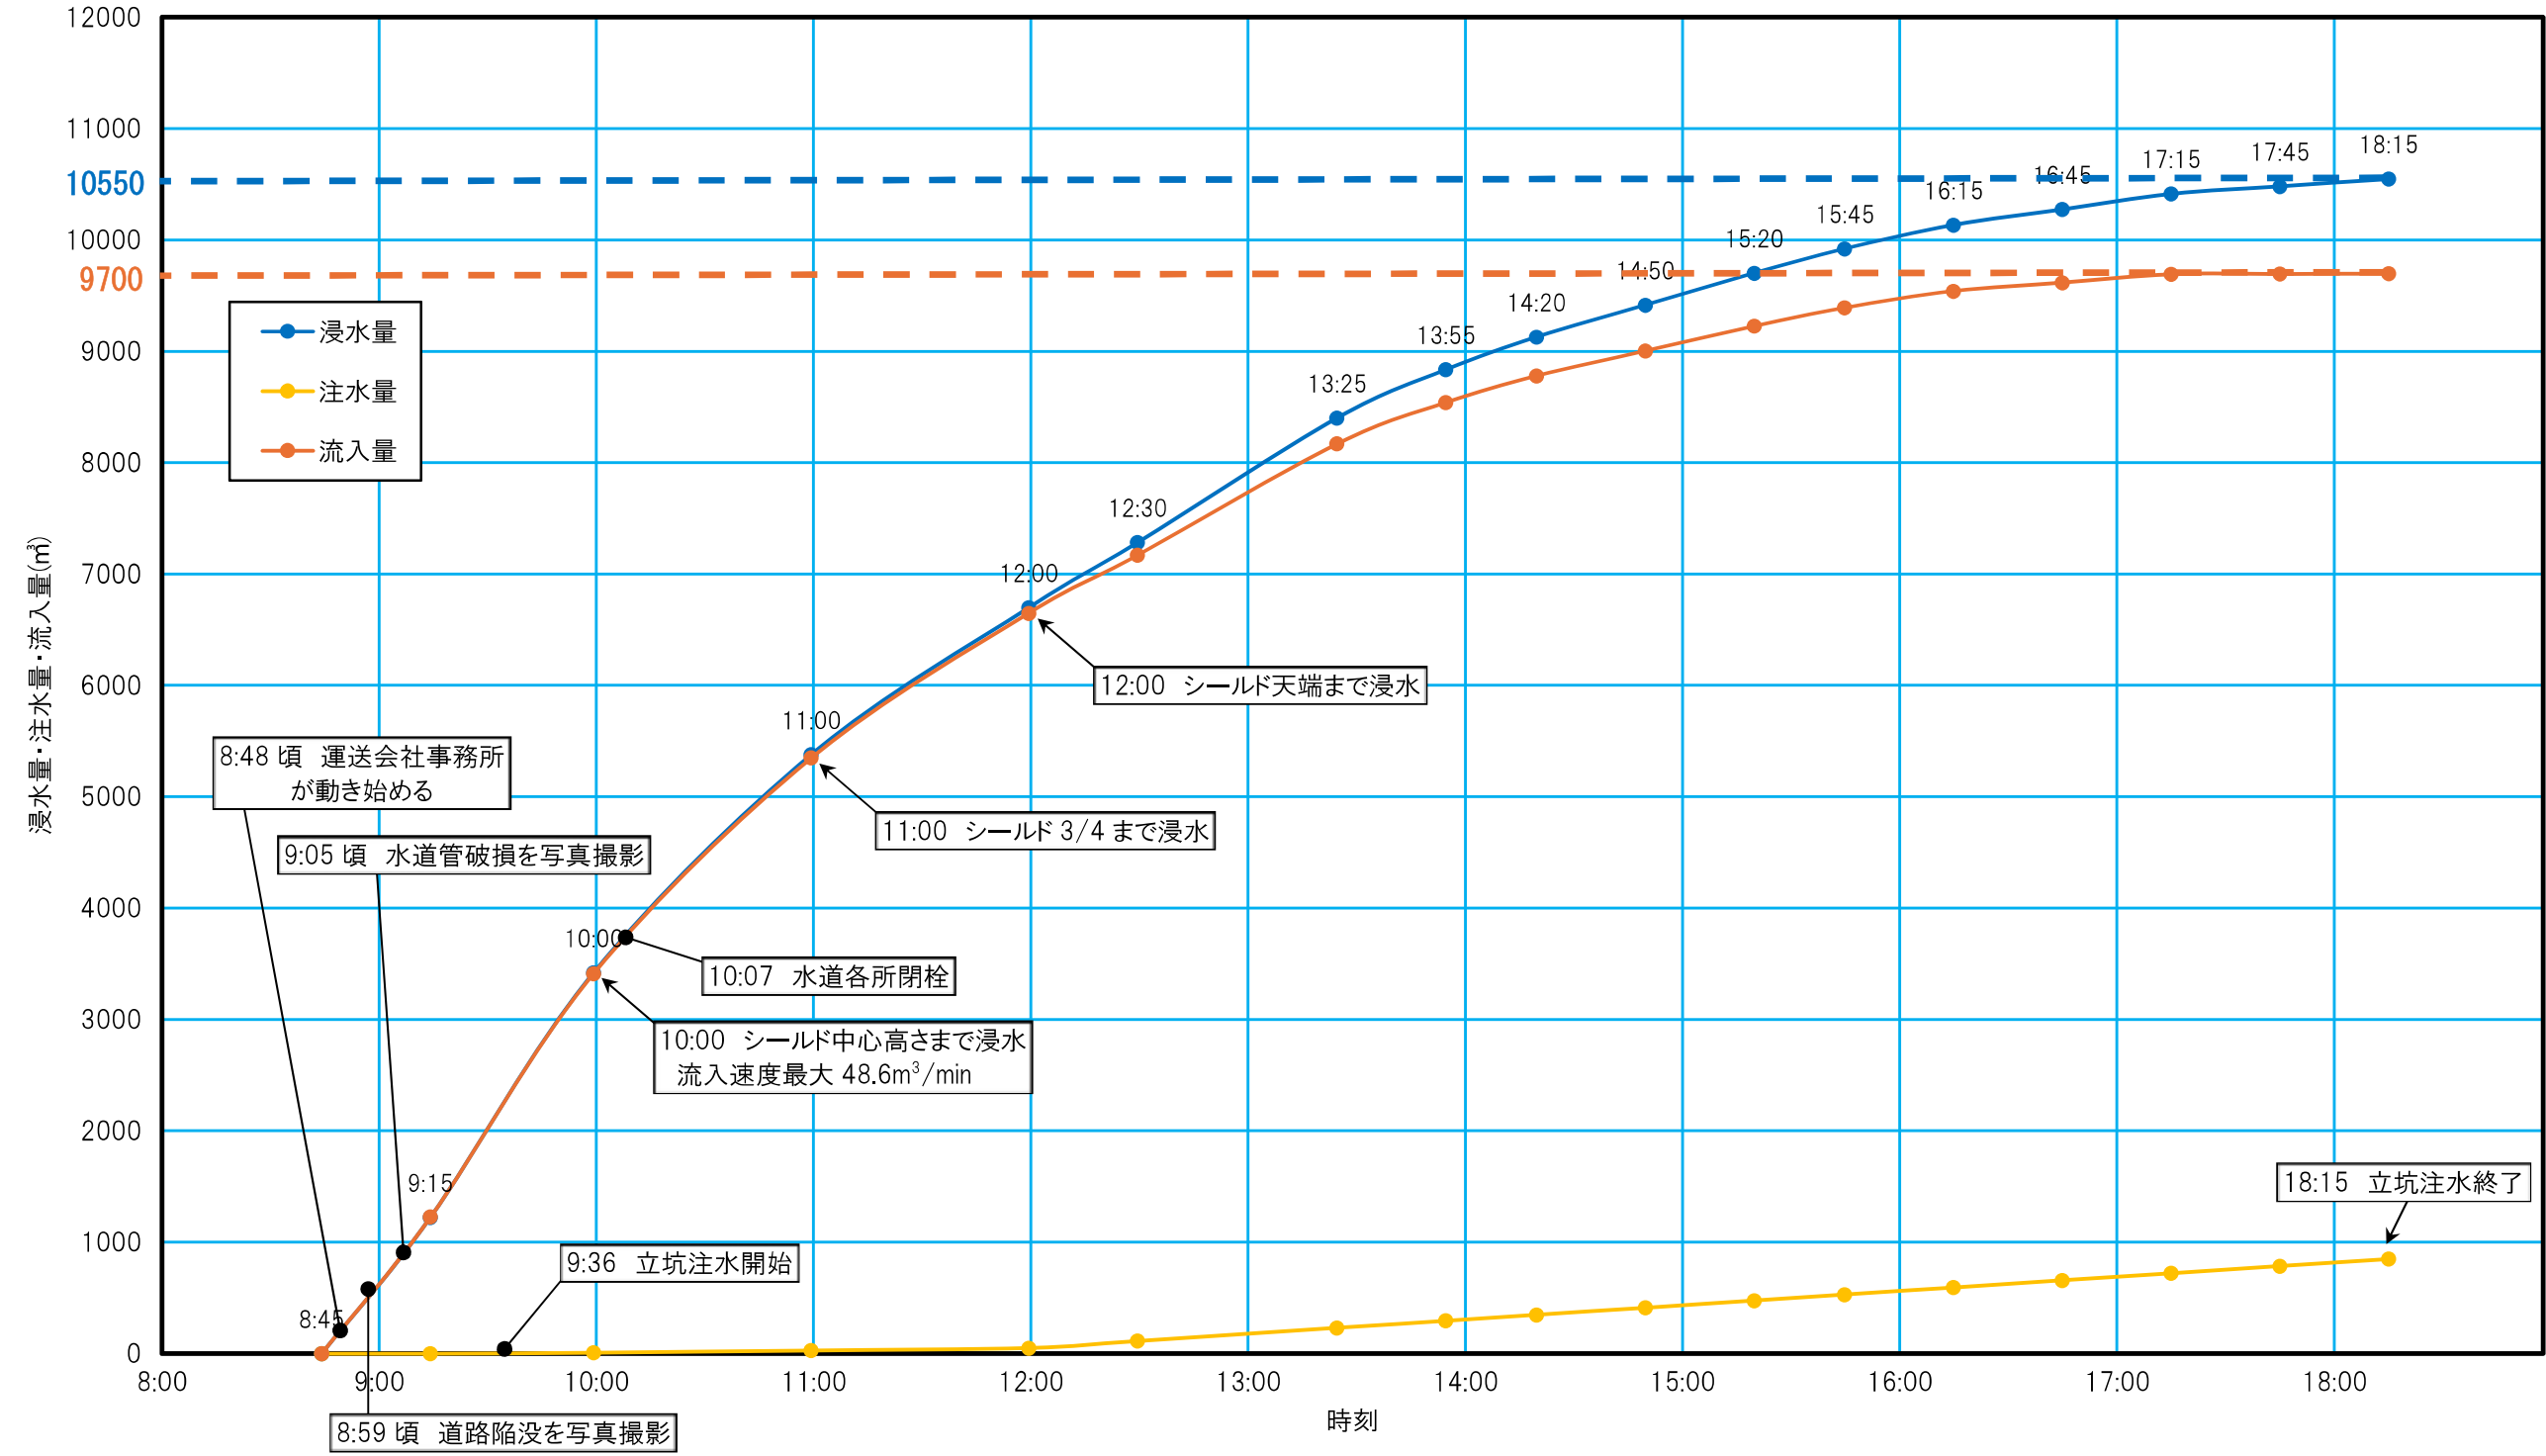
浸水量、流入量、注入量経時変化図

浸水状況の時系列より想定したシールド内への浸水量、流入量、注入量の経時変化を以下に示す。  
(浸水量 = 流入量 + 注水量)  
出水当初の流入速度は非常に早く、**最大で 48.6m³/min (水道閉栓直前の 10:00 頃)** と算出される。  
その後、流入速度が徐々に減少した。

【シールド内浸水時の開口寸法の想定】  
最高流入速度 48.6m³/min の時に想定される開口寸法を算出する (小型オリフィス公式より)。  
・開口断面積  $A = 1154\text{cm}^2$   
・円形と仮定した開口換算直径  $\phi = 38.3\text{cm}$   
【浸水量 (最大値)】  $5840 \text{ (トンネル体積)} + 4710 \text{ (立坑体積)} = 10550\text{m}^3$

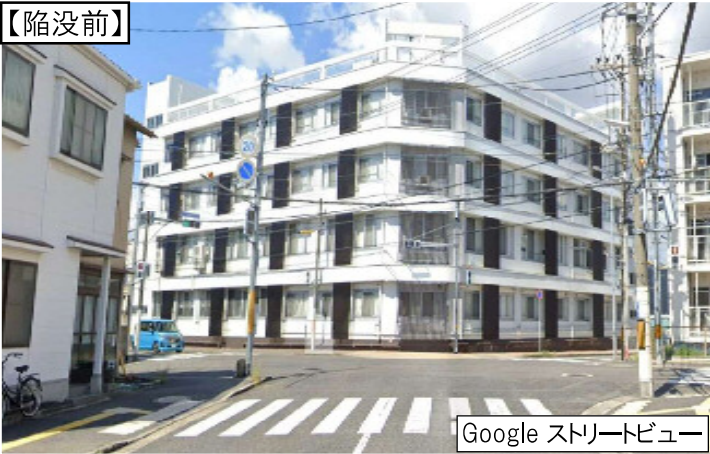
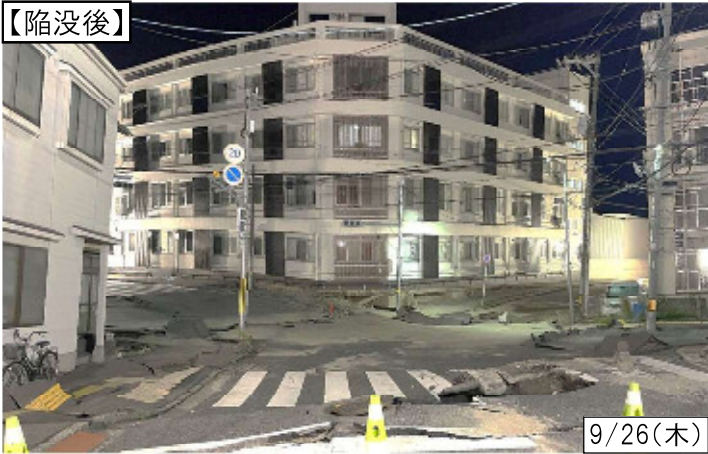
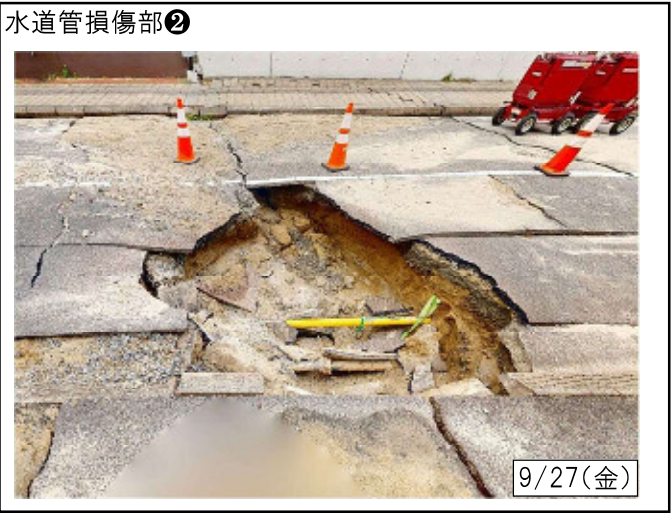
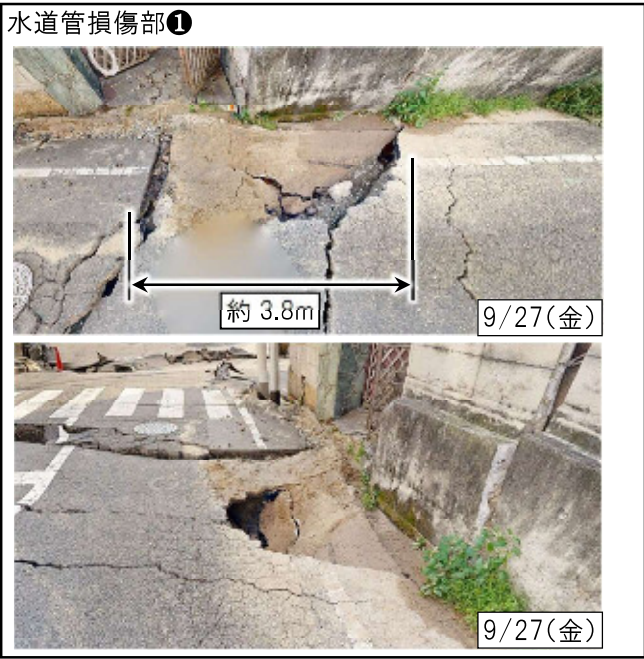
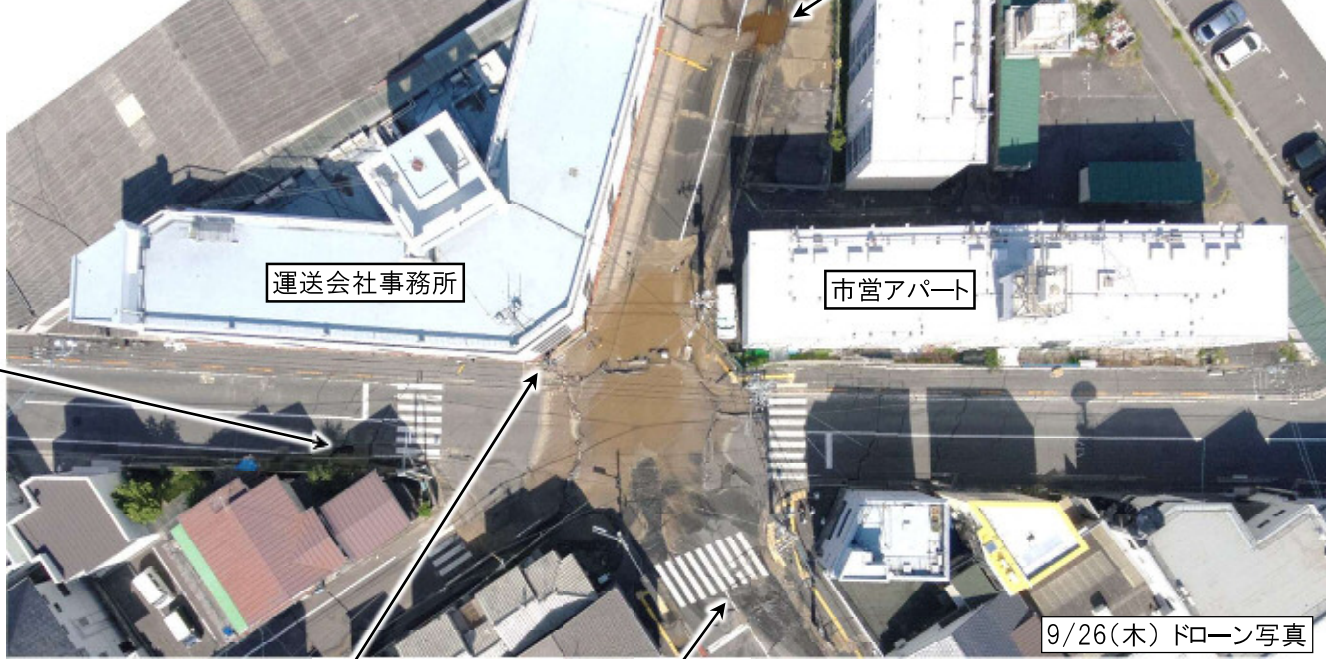
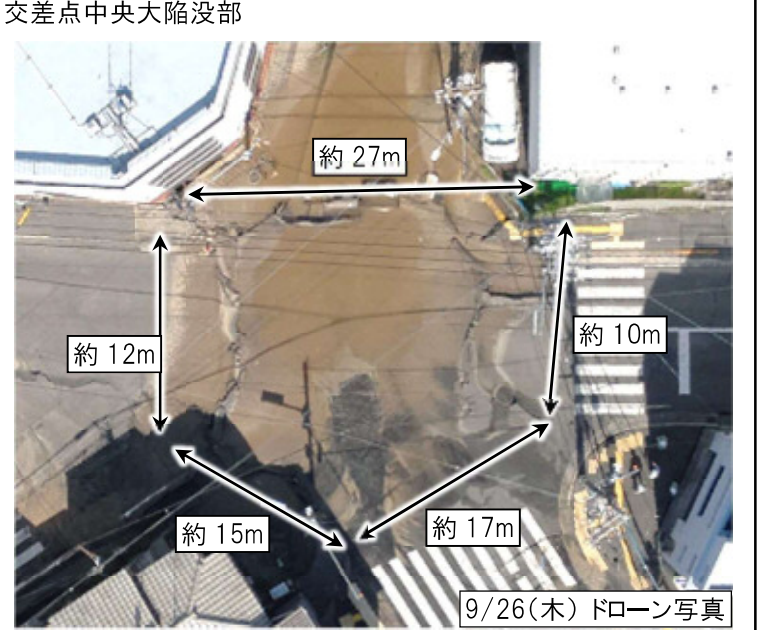
4. 1 事故直後の道路陥没状況

事故直後の道路部陥没状況の写真(9/26・9/27 撮影)をまとめて以下に示す。
