### 6. 3 シールド出水状況

6. 4 事故発生時の詳細掘進データ

## 6. 6 シールド機損傷確認調査

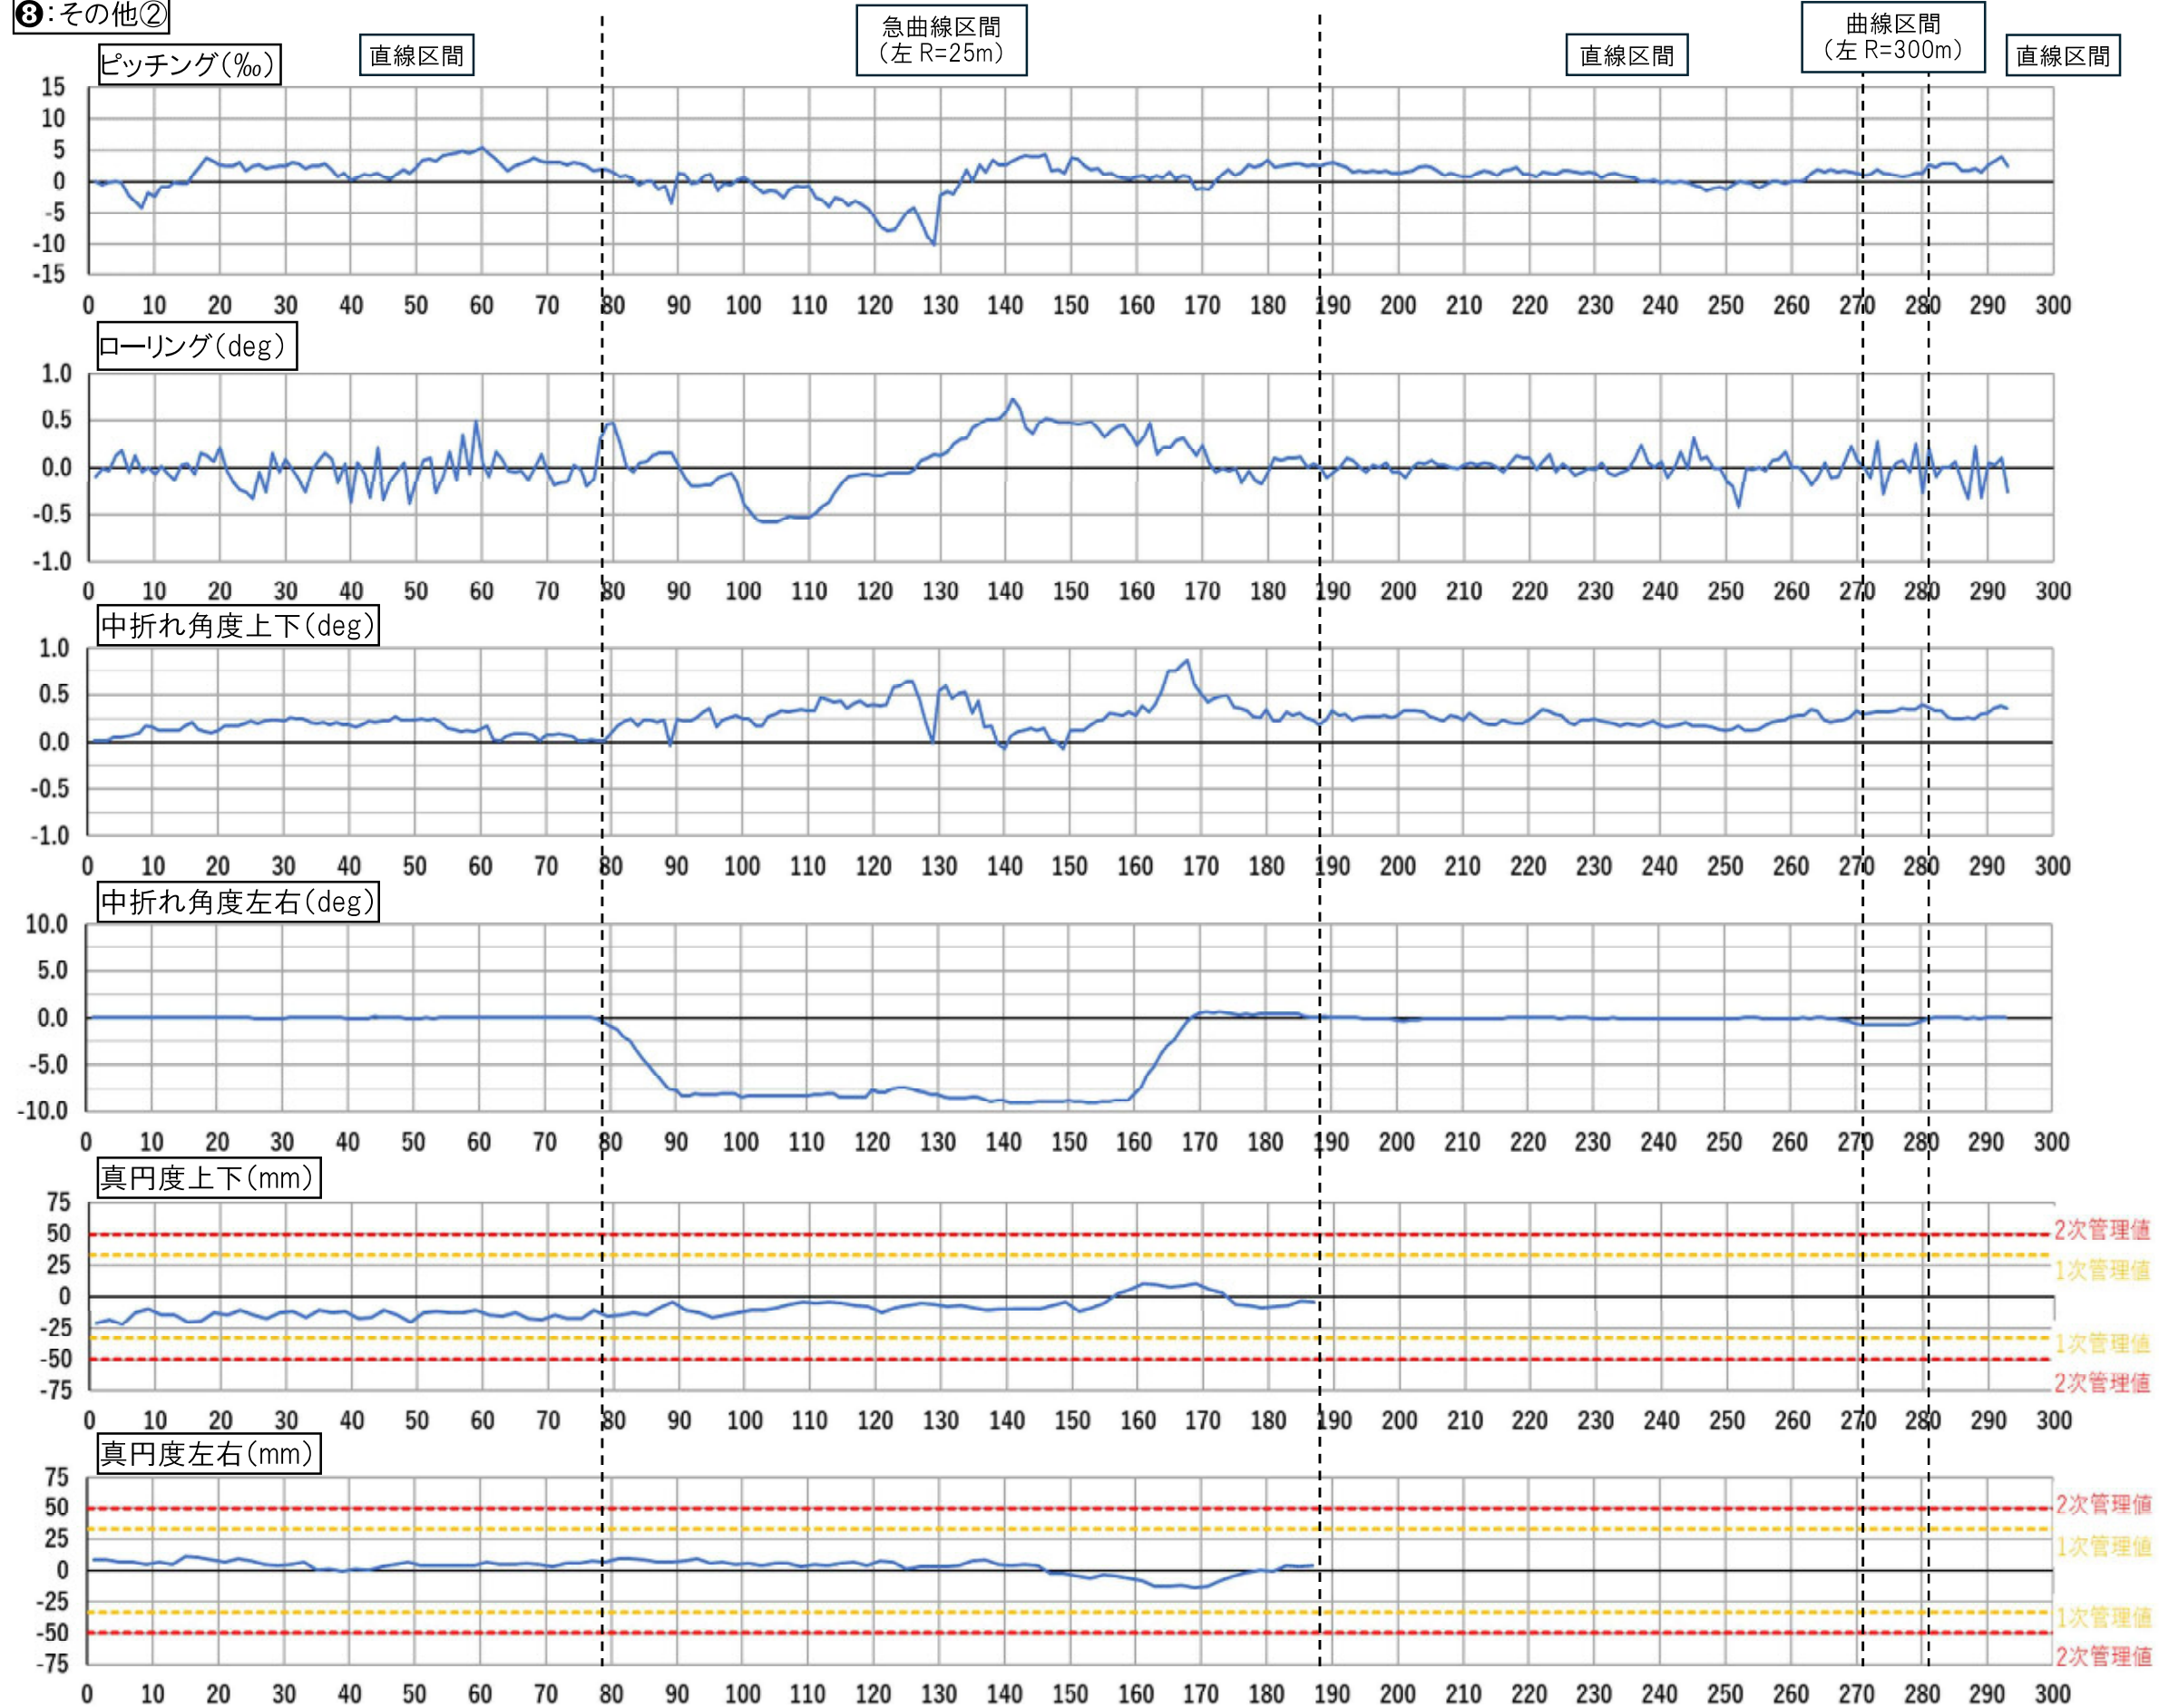
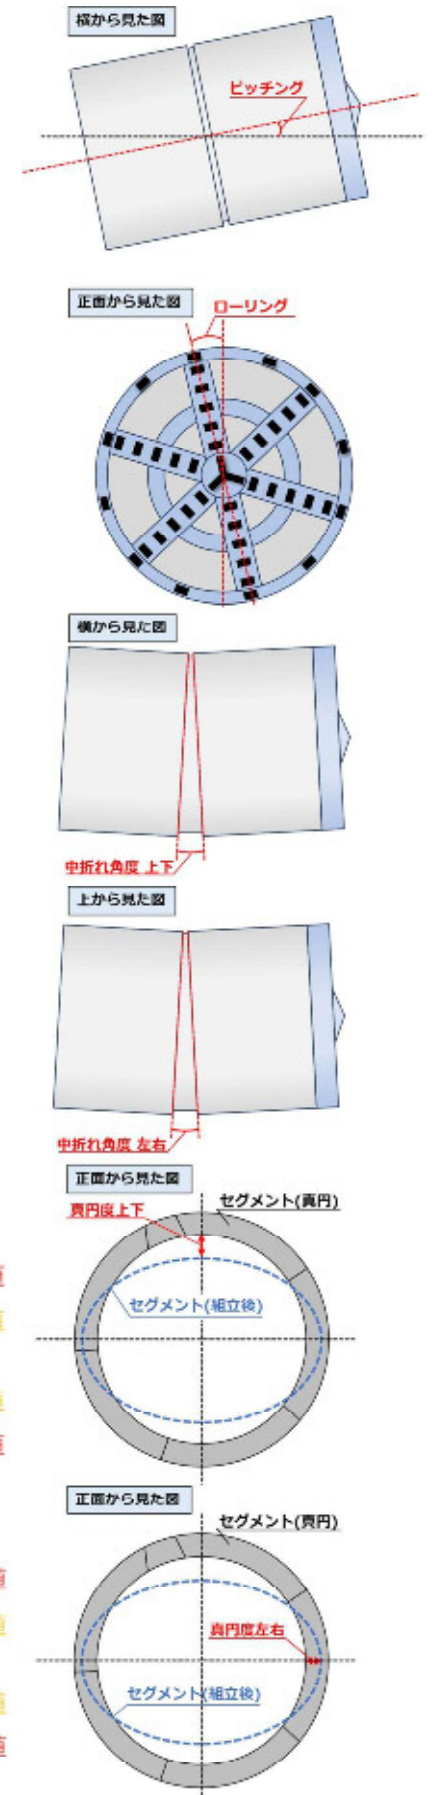
③:その他②

その他の掘進データ（ピッチング、ローリング、中折れ角度、真円度）のデータを以下に示す。特に異常な値は無く、真円度については管理値以内であることが確認できる。

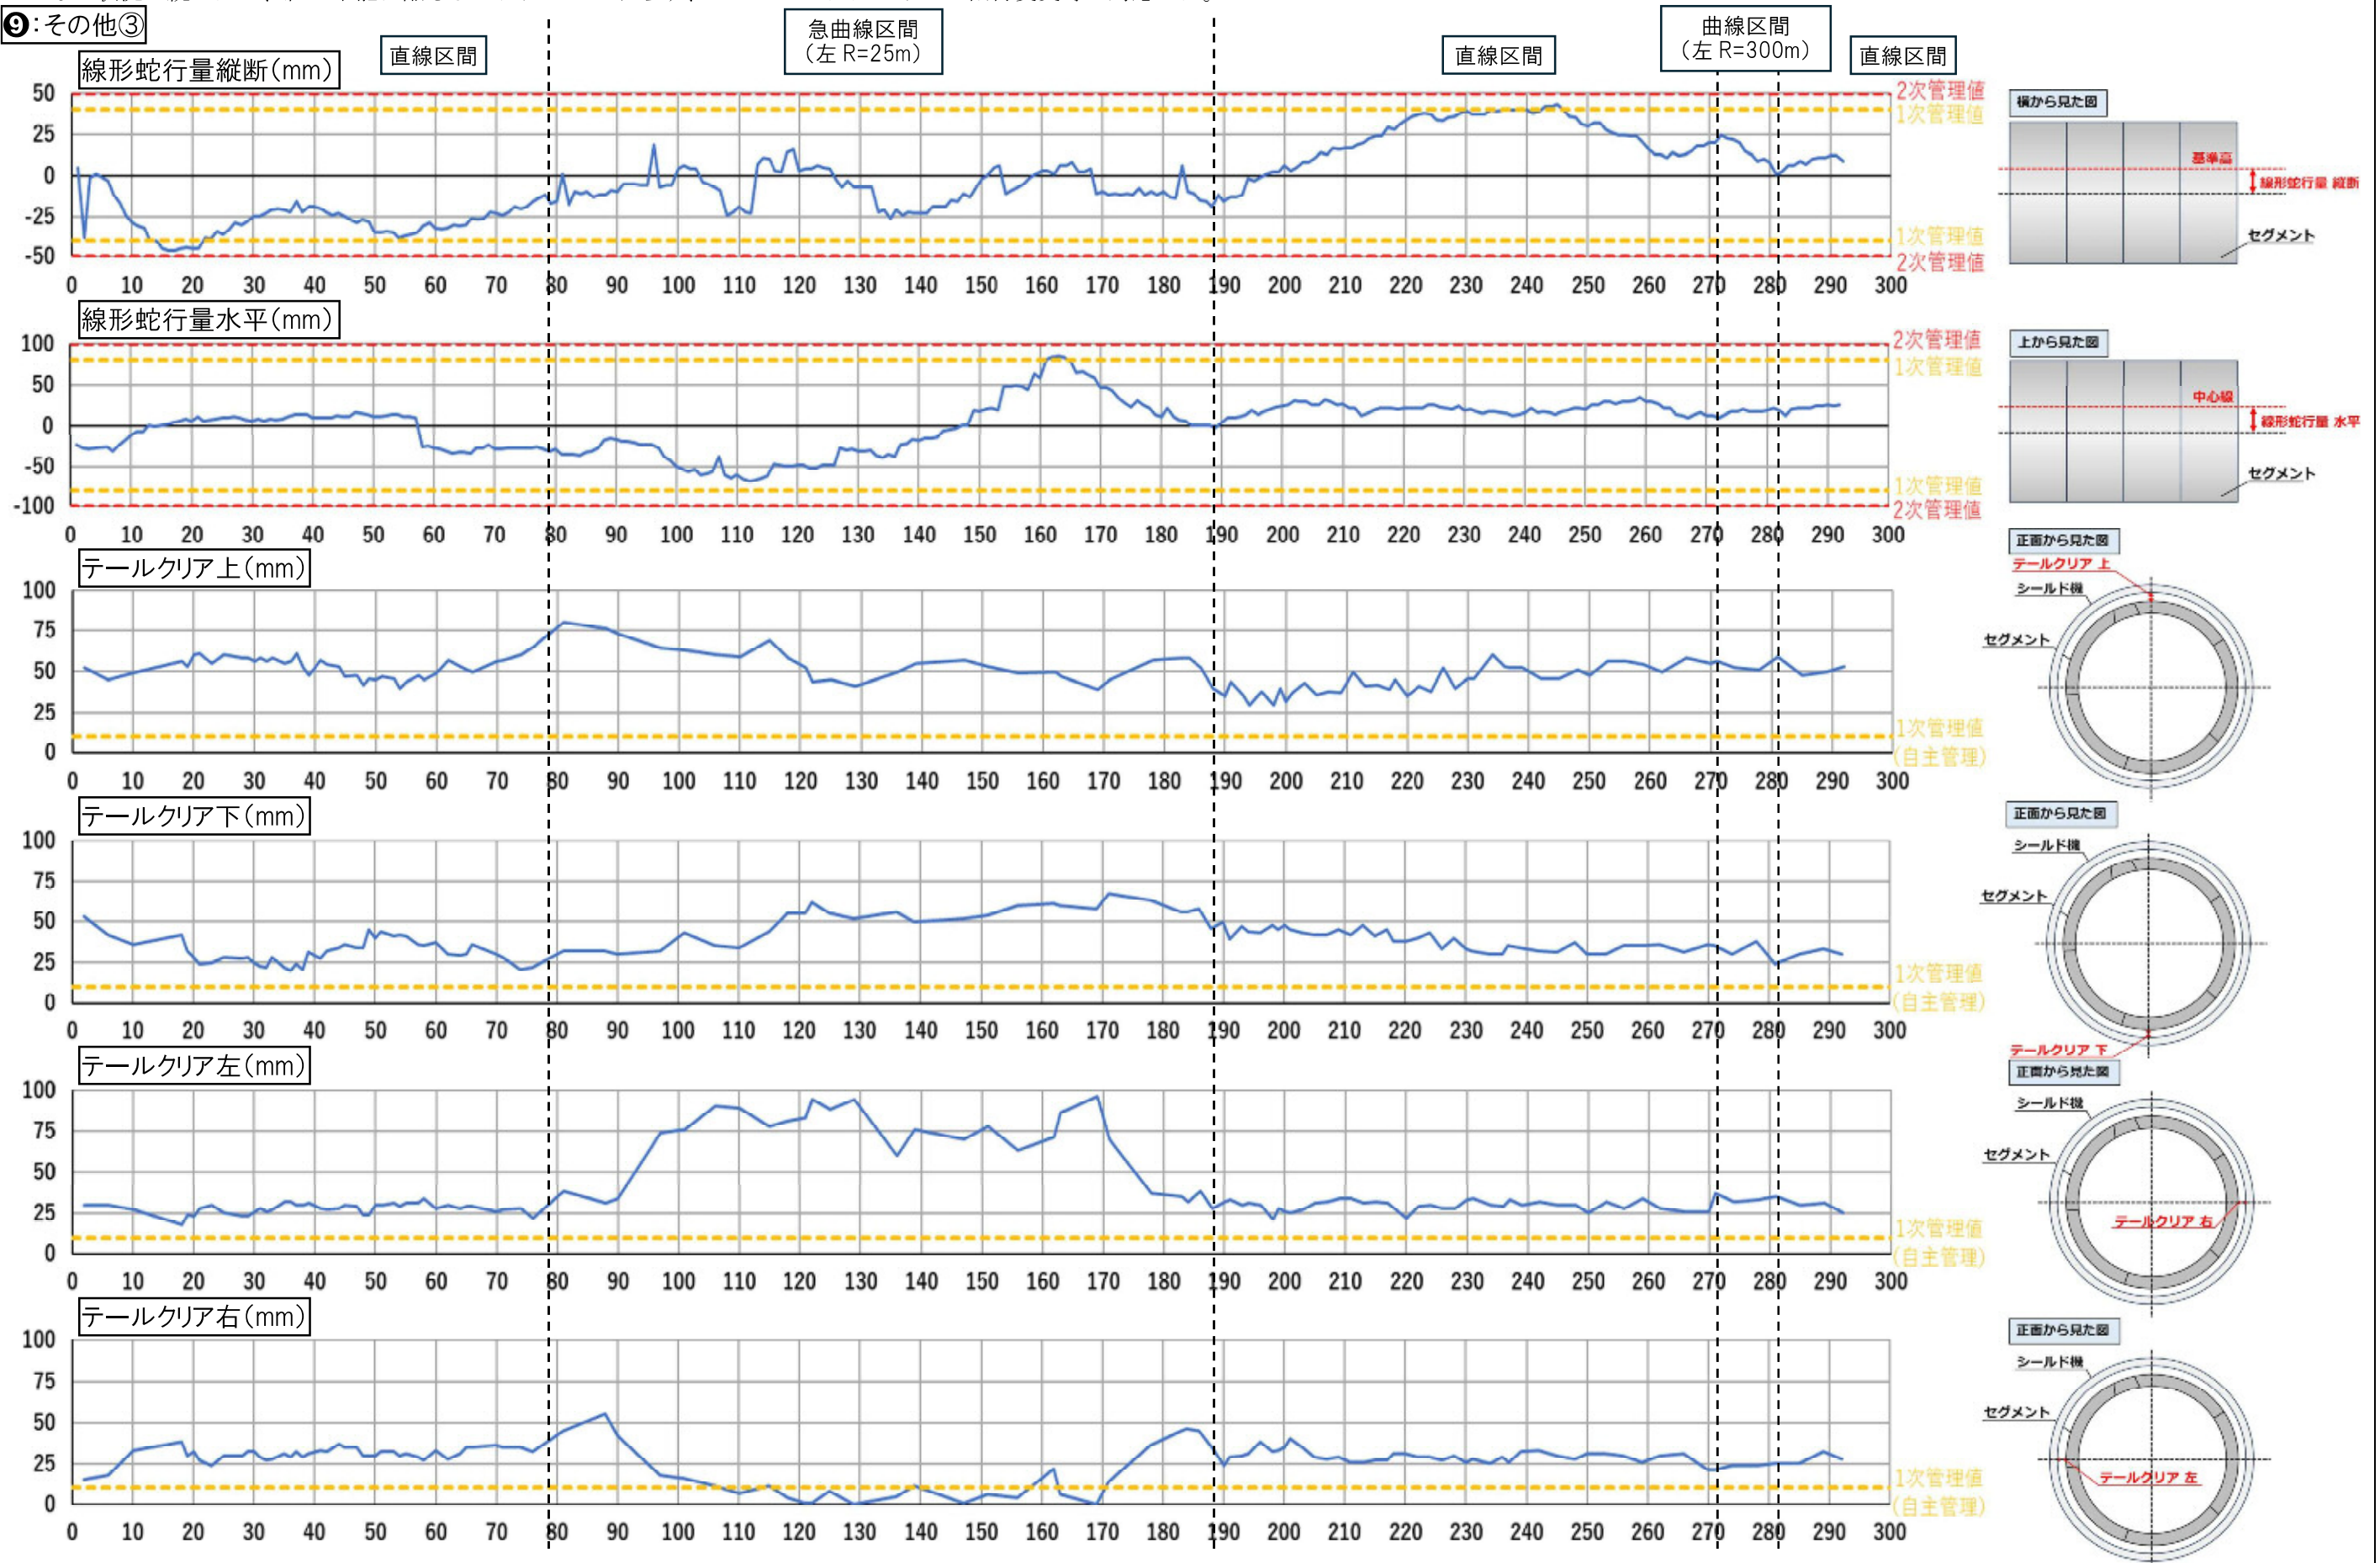
⑨:その他③

その他の掘進データ（蛇行量、テールクリア）のデータを以下に示す。蛇行量の縦断・水平において、管理値以内であることが確認できる。テールクリアは、急曲線（左 25mR）区間において外側のクリアランスが少  
ない状況が続いたが、組立不能に陥るまでには至っておらず、テーパセグメントへの割付変更等で対応した。

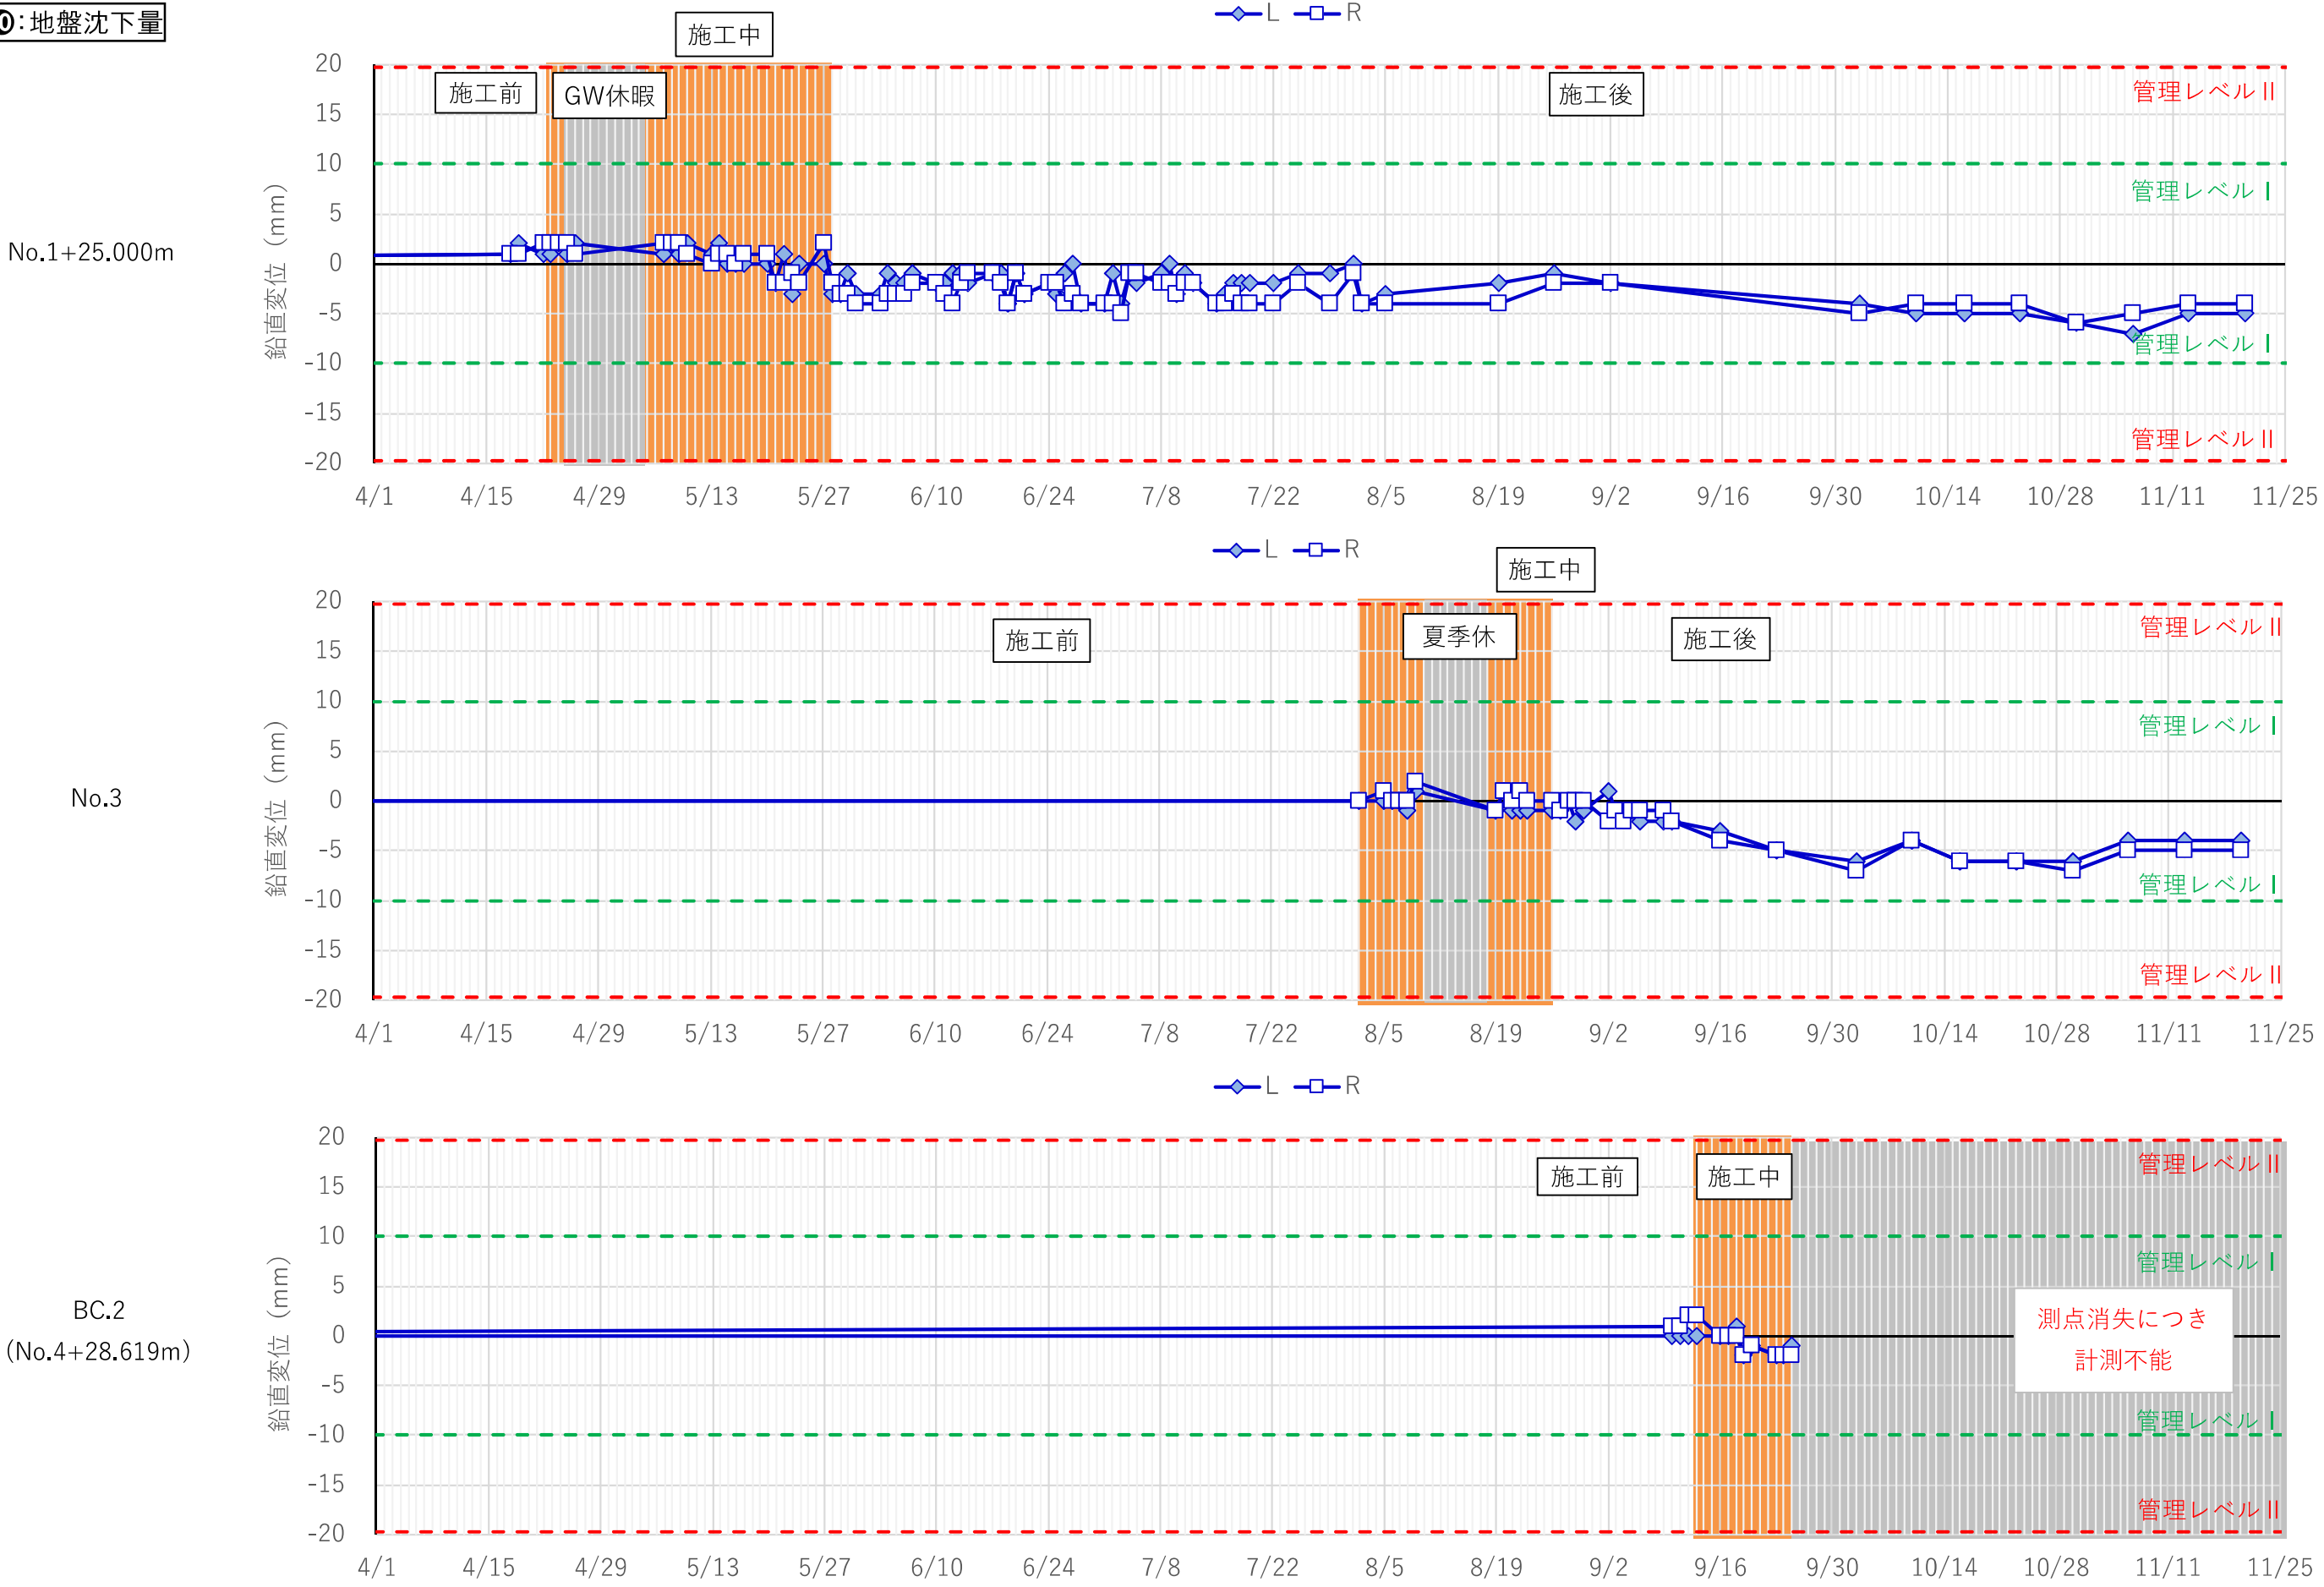
⑩:地盤沈下量

代表して3測点（No. 1+25.000m、BC.2（No. 4+28.619m））の測量結果を以下に示す。管理基準値以内であることが確認できる。

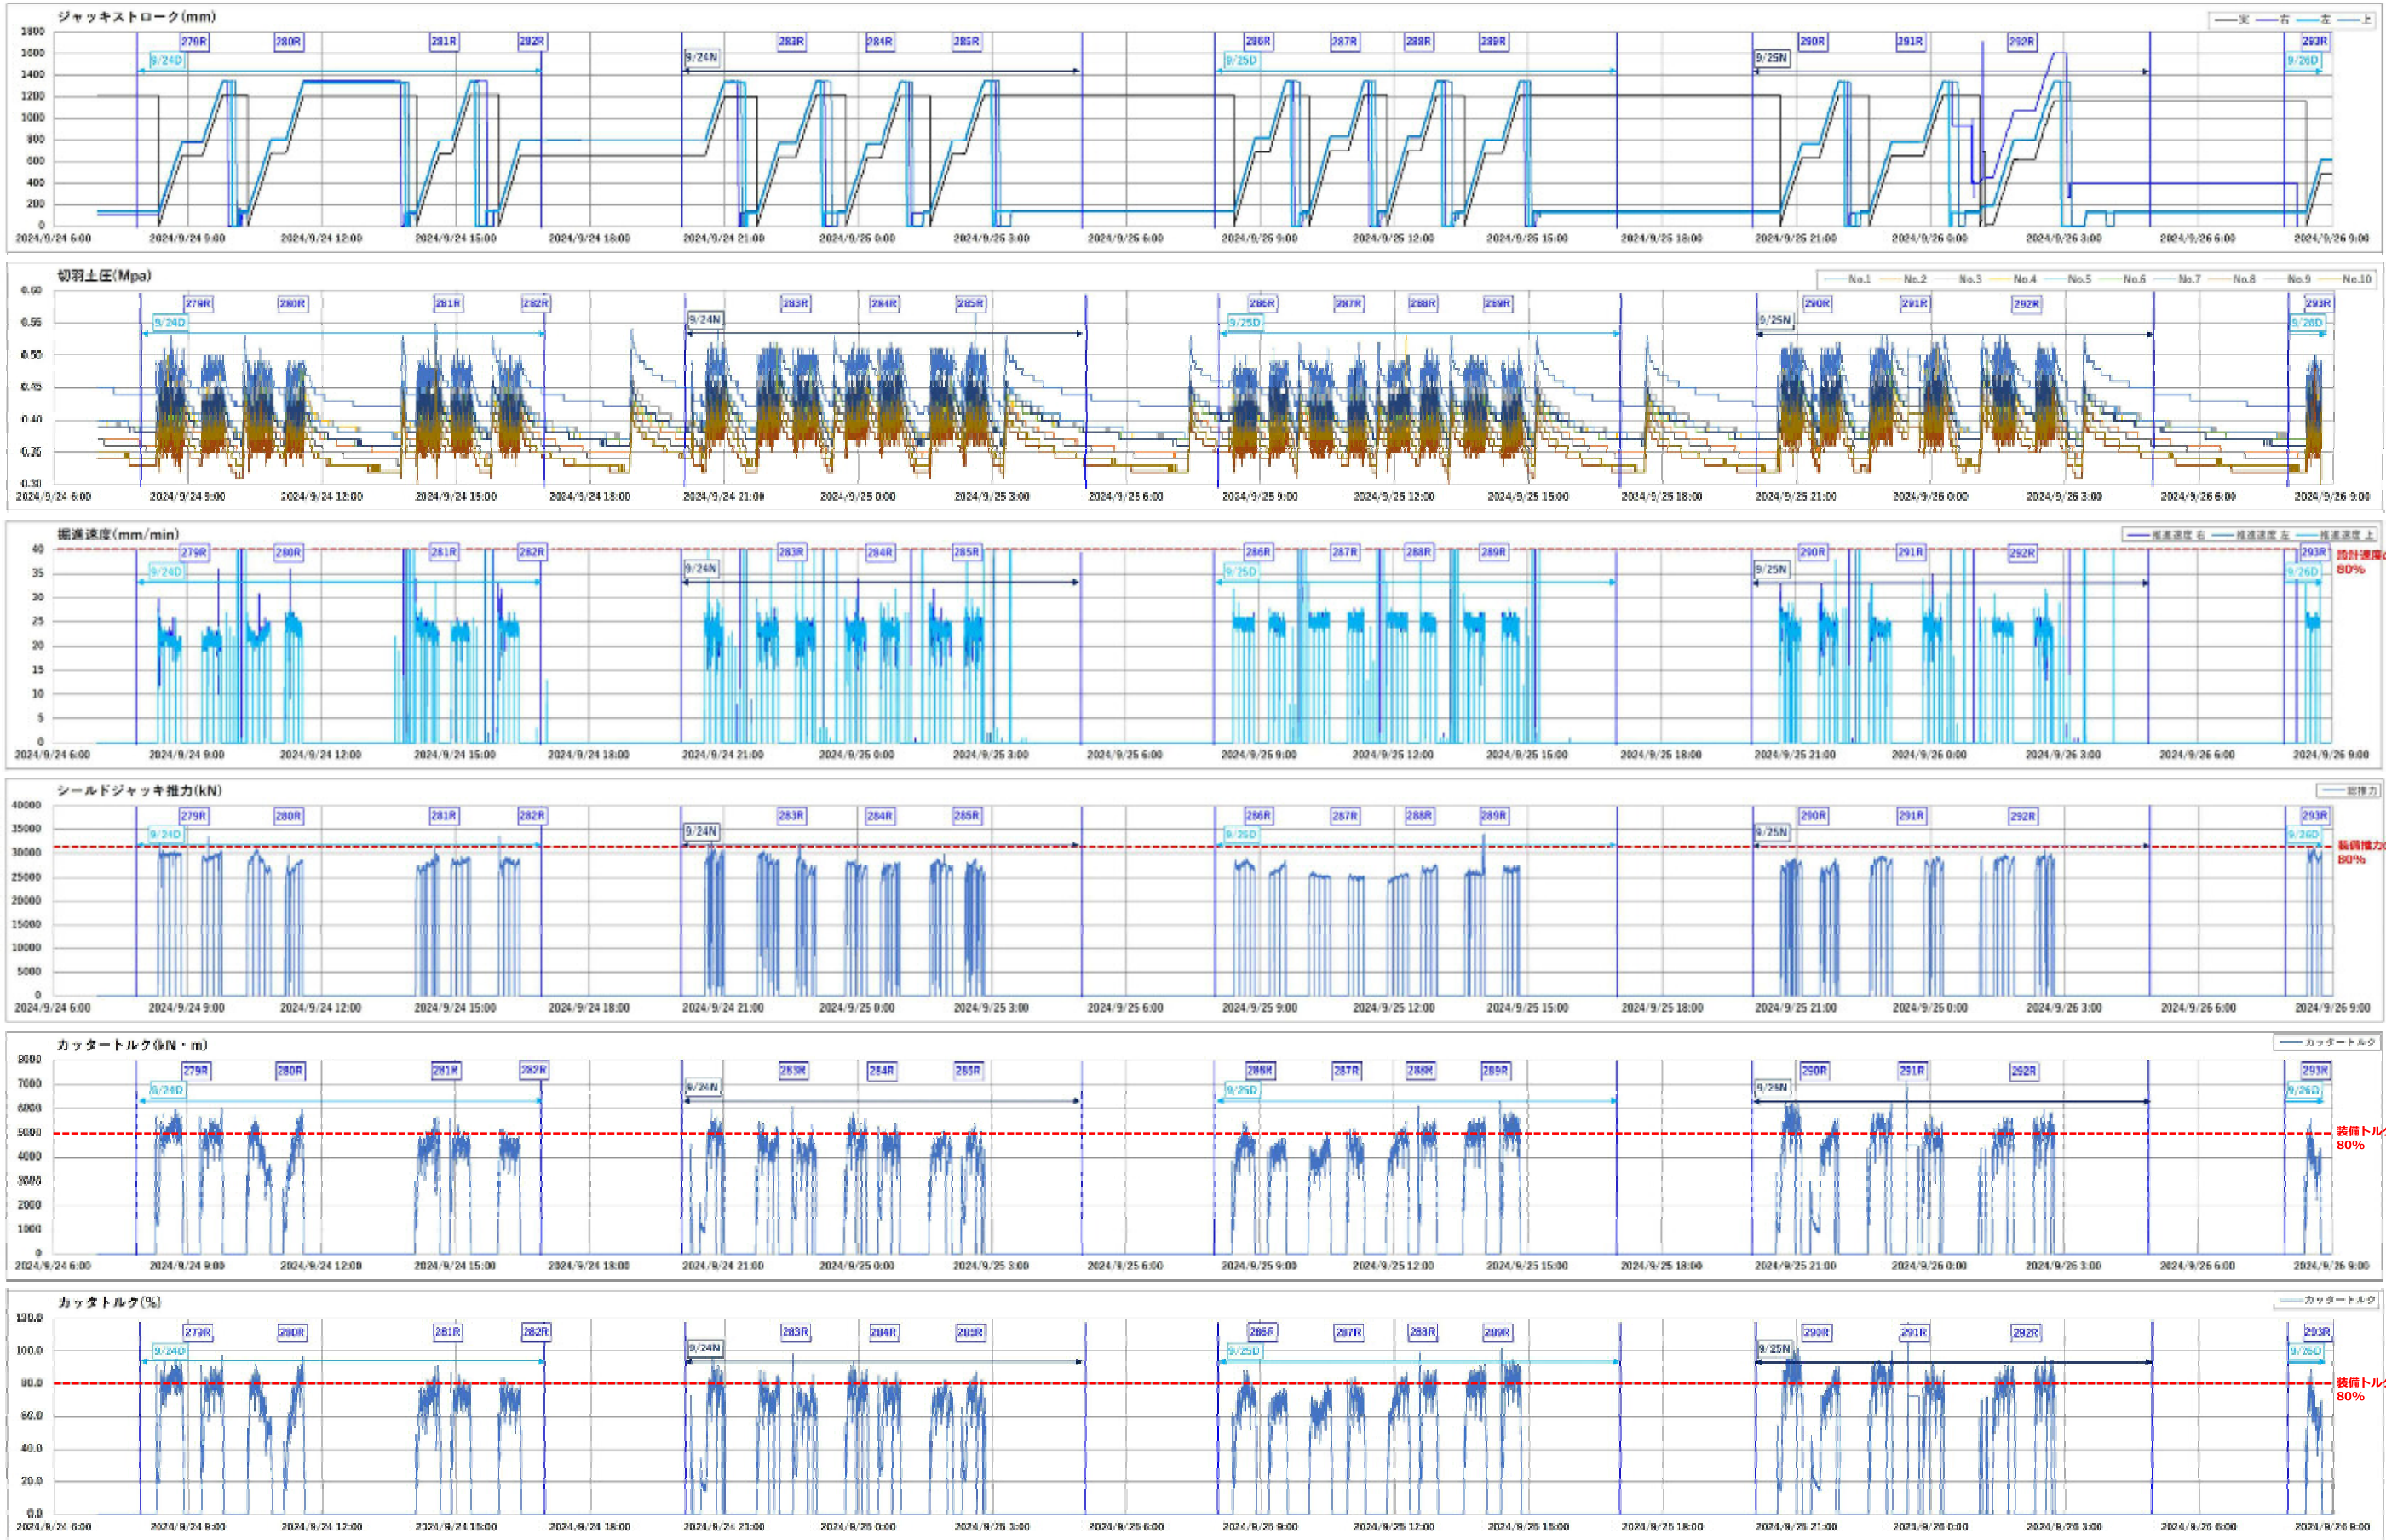
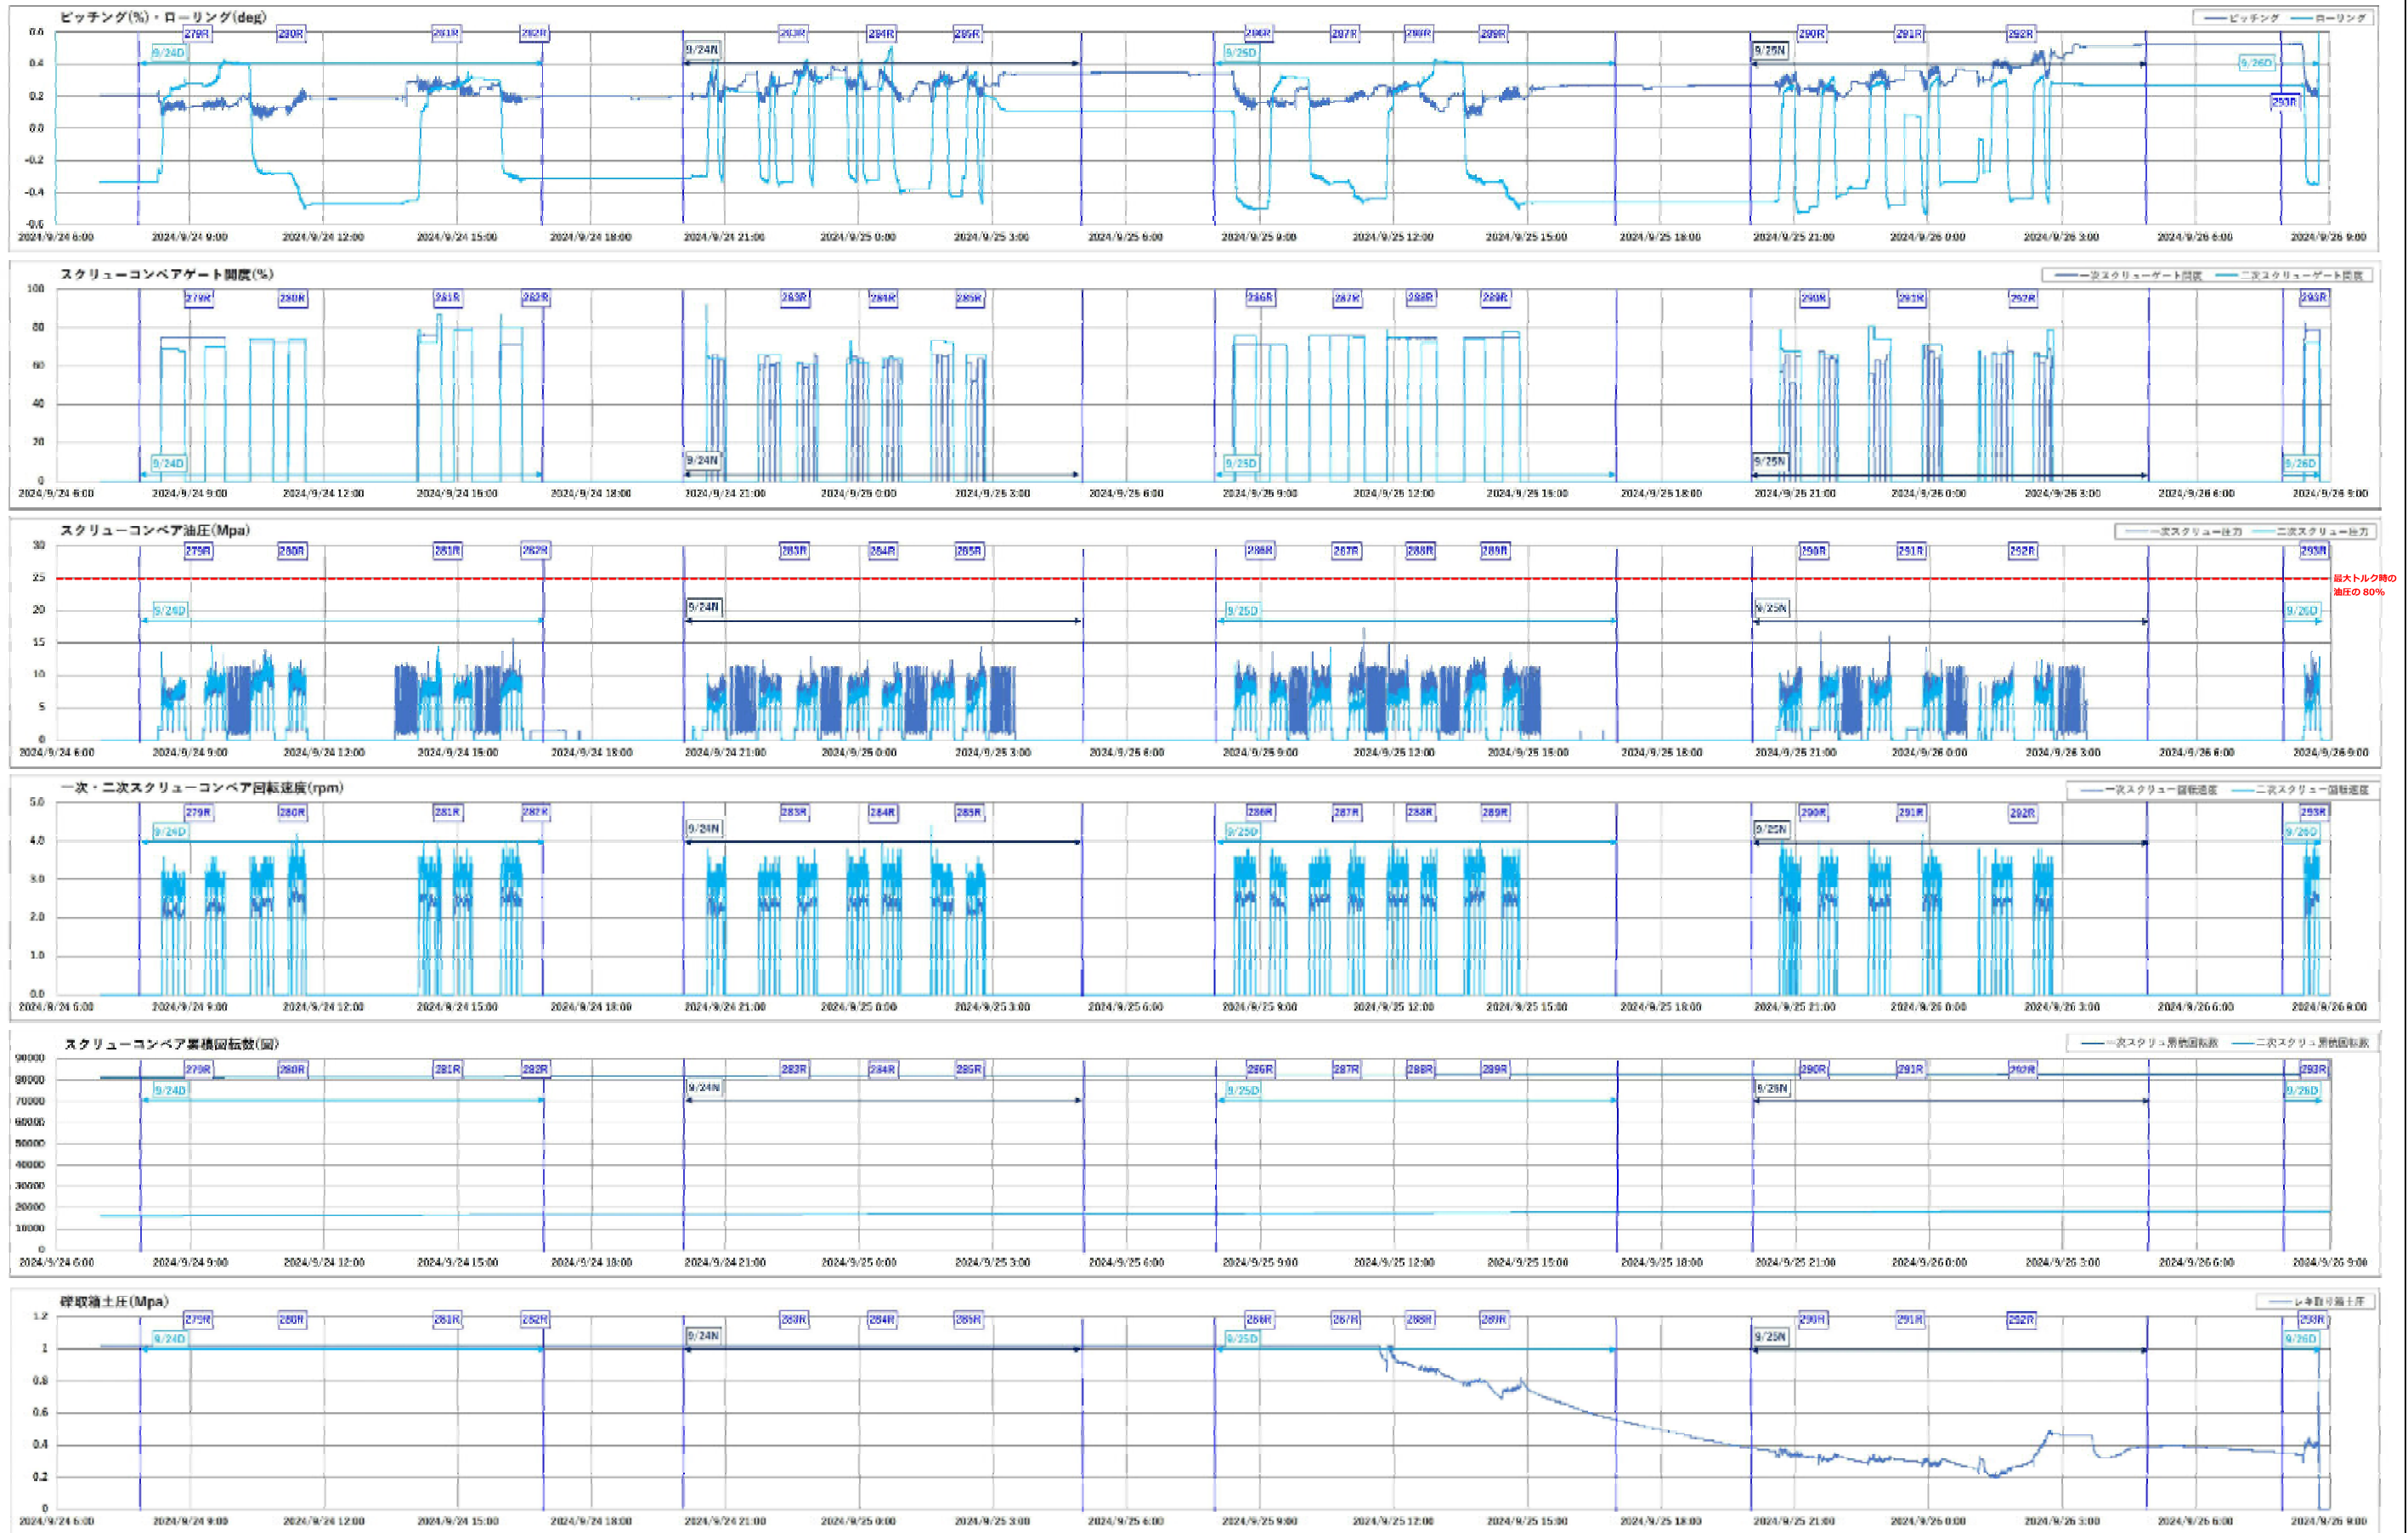
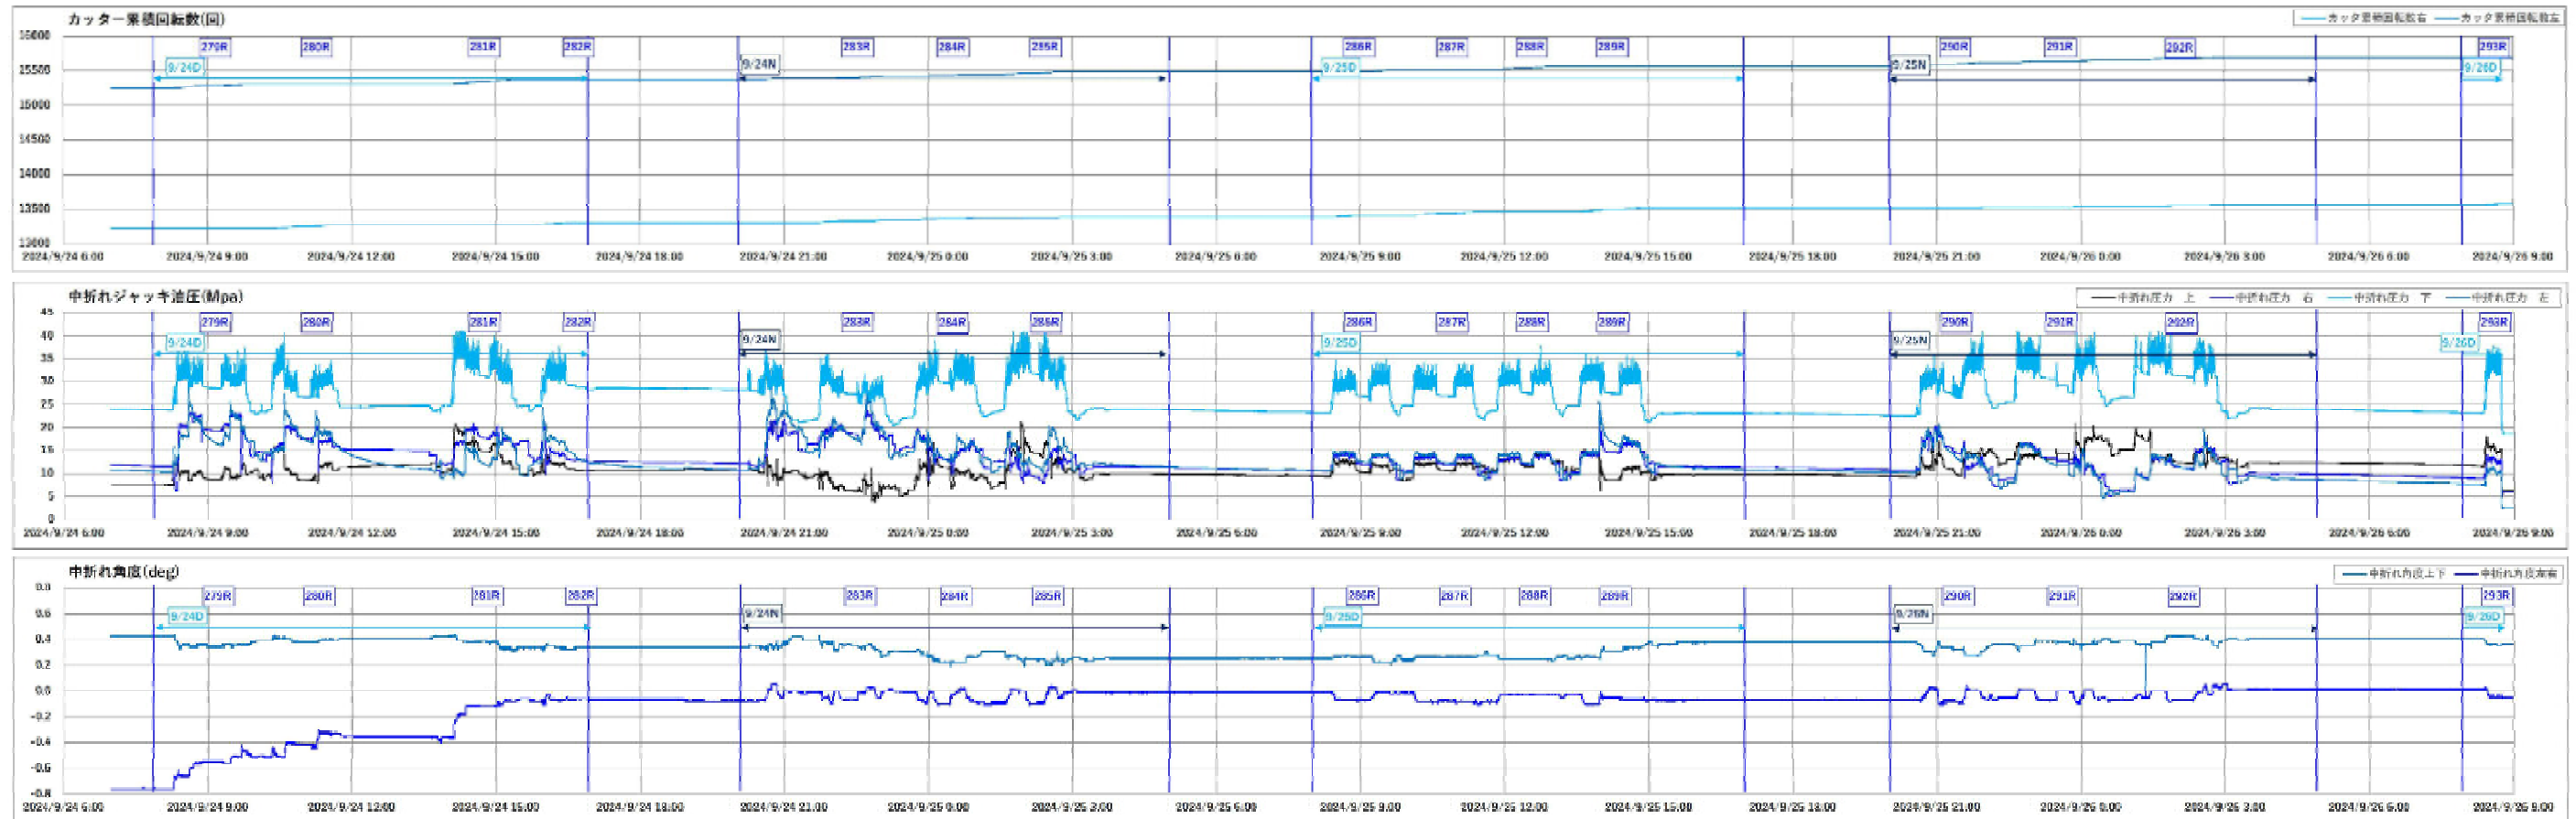
事故発生直前（9/24 以降）におけるシールド機に関する主な掘進データを以下に示す。異常値は特に無いことが確認できる。なお、礫取箱土圧において、計測値が 1.0MPa でしばらく継続している期間がある。土砂が固着していた可能性があるが、2 次スクリーからの排土に異常はなく、掘進管理に問題は無かったと確認できている。
