### 6. 3 シールド出水状況

6. 4 事故発生時の詳細掘進データ

## 6. 6 シールド機損傷確認調査

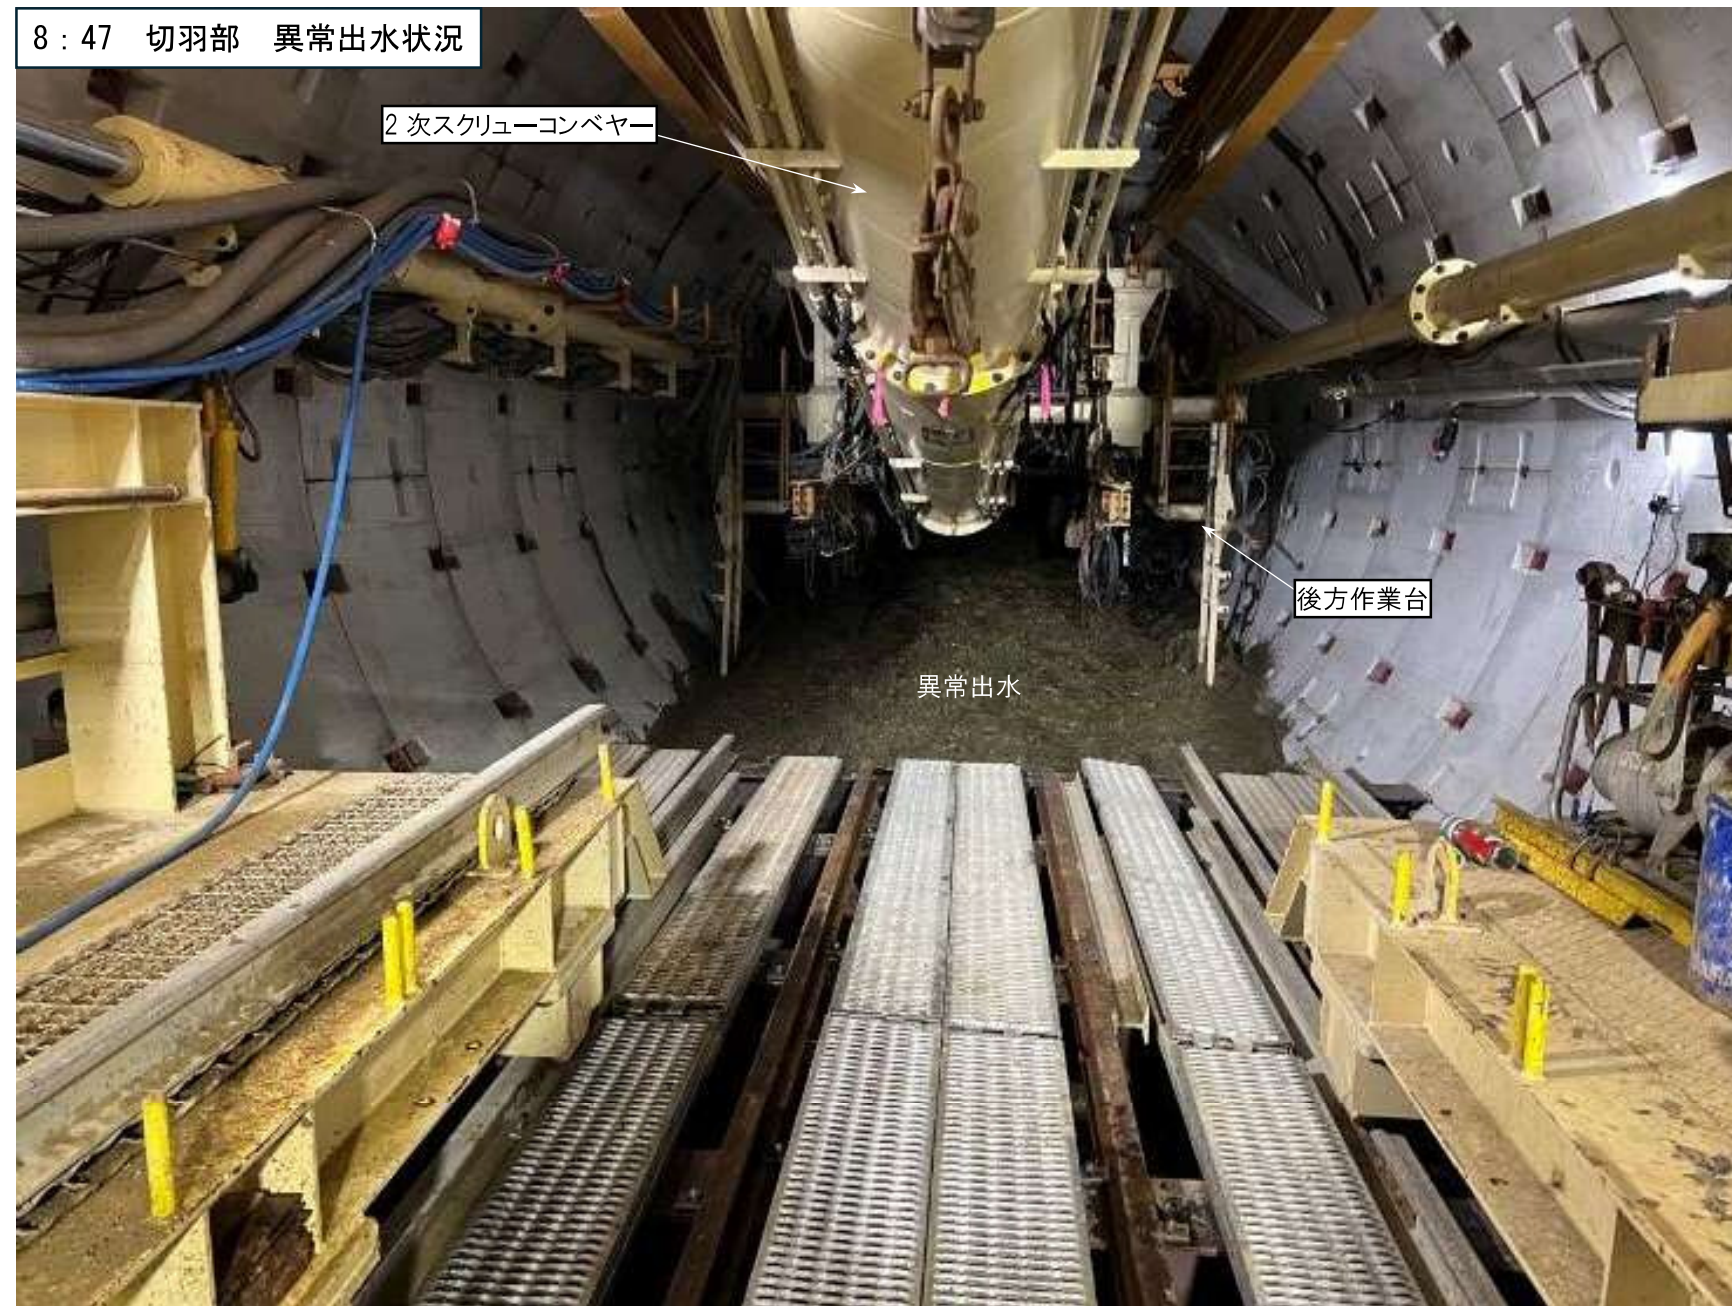
8:47 切羽部 異常出水状況

- ・異常出水量が多く、発生箇所の現認が出来なかった。
- ・切羽作業員談「シールド機内の下方から盛り上がって出水した」。
- ・異常音は聞こえなかった。
- ・切羽監視カメラの映像より、エレクター位置より機内側での出水を確認。

- ・切羽監視カメラ映像より、出水箇所はシールド機前胴付近である。
- ・過去の施工実績において、掘進中におけるシールド機内から今回ほどの異常出水した事例はない。

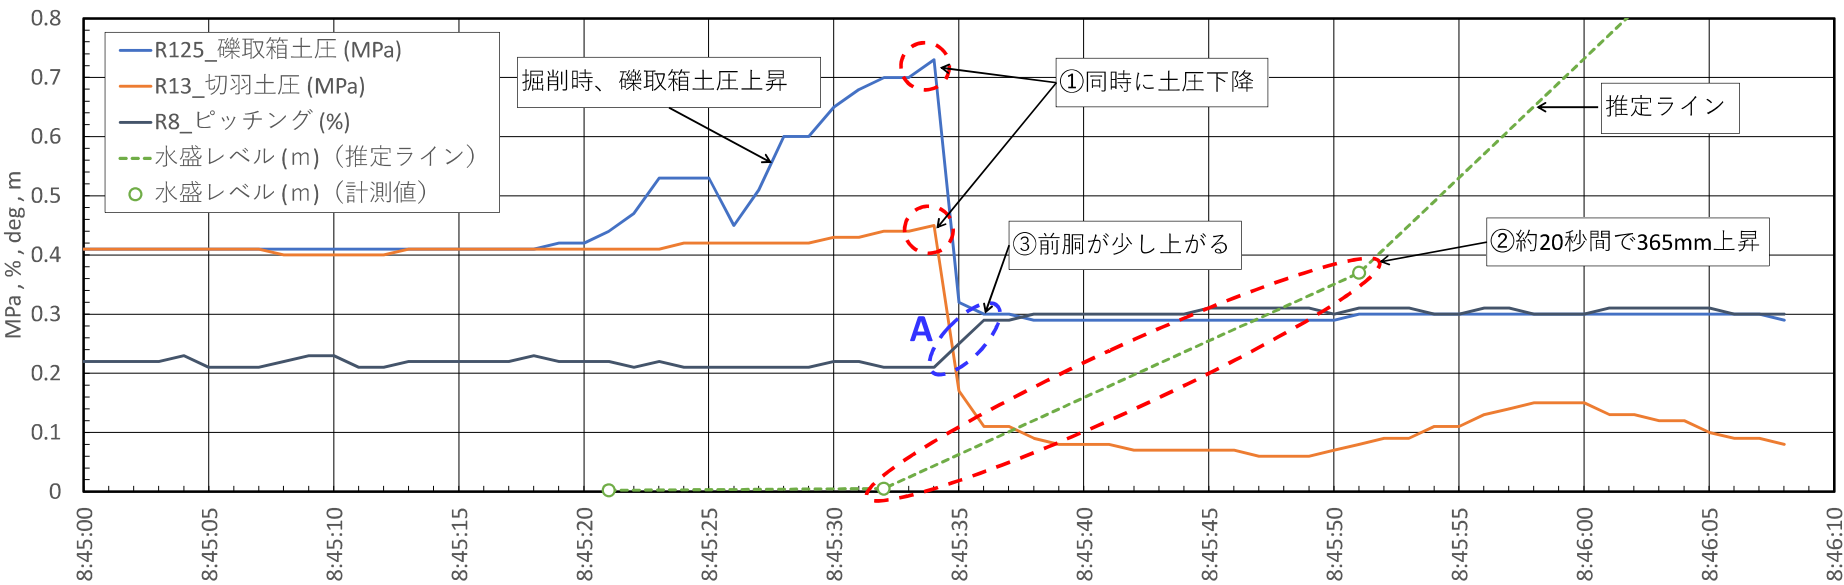
（1）事故発生時の瞬間掘進データ

結果、事故発生時において、**急激（数秒間）に切羽土圧等の減少やシールド機の挙動変化が発生**したことが分かる。シールド機の挙動については、下図に示す通り、3段階の挙動が確認できる（A・B・C参照）。8:45:35 頃に1段階目の挙動（ピッチングが0.1%程度上昇）、8:46:30 頃と8:47:10 頃に2段階目、3段階目の挙動（ピッチング・ローリング上昇）が確認できる。

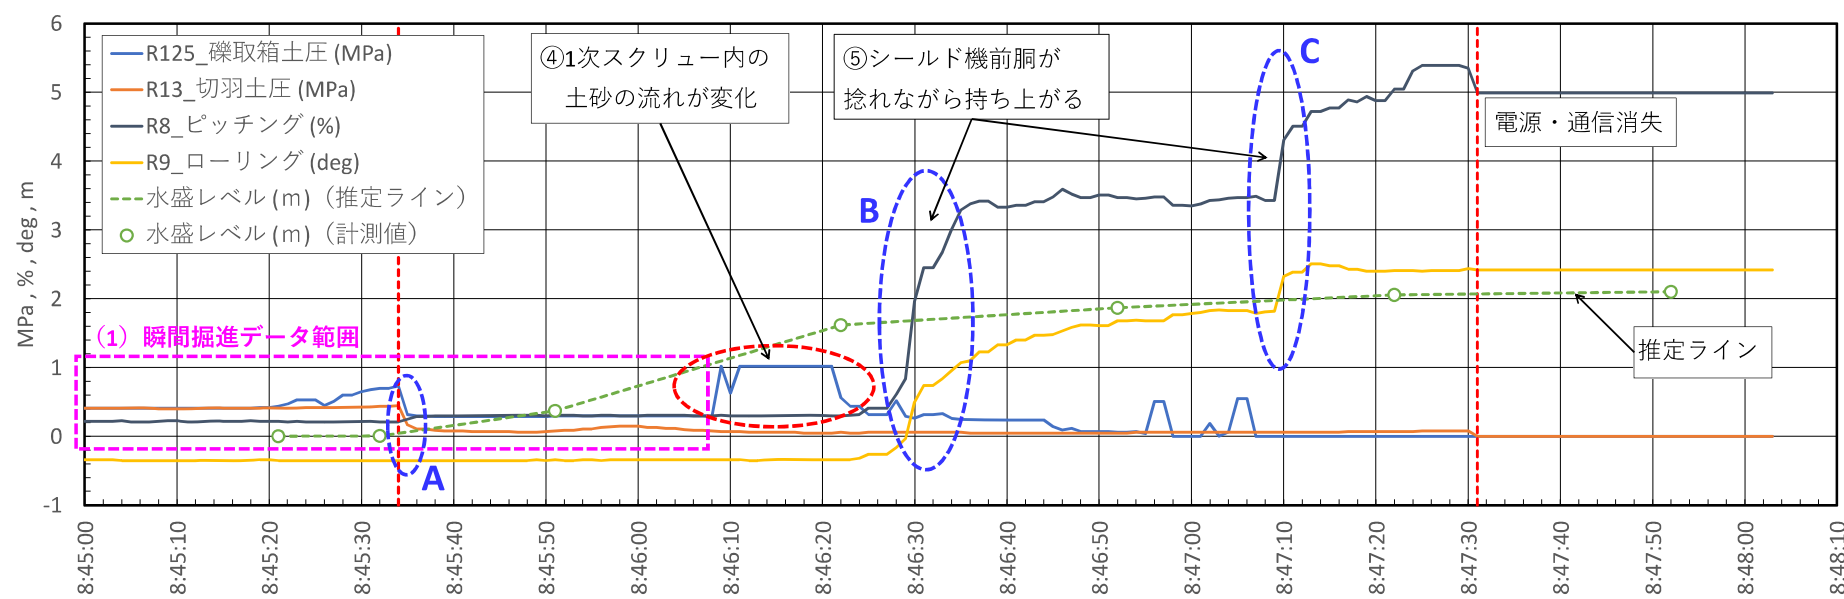
（2）事故発生時

| 発生時刻 | 事象 | 考察 |
|---|---|---|
| ① 8時45分35秒 | 切羽土圧及び礫取箱土圧が同時に急落 | 切羽土圧急落は8時45分35秒に発生し、出水箇所はシールド機前胴（チャンバー付近）と考えられる |
| ② 切羽土圧急落後 | 水盛レベルが約20秒間で365mm上昇 | — |
| ③ 切羽土圧急落と同時 | ピッチングが0.1%程度上昇 | 切羽土圧急落と同時にシールド機前胴が上昇したものと考えられる |
| ④ 切羽土圧急落から30～50秒後 | 礫取箱土圧が上下に変動 | 切羽土圧急落後1次スクリー内の土砂の流れが変化したものと考えられる |
| ⑤ 切羽土圧急落から50～60秒後<br>切羽土圧急落から90～100秒後 | ピッチング及びローリングが同時に上昇 | シールド機が捻れながら持ち上がる異常な挙動が発生していると考えられる |

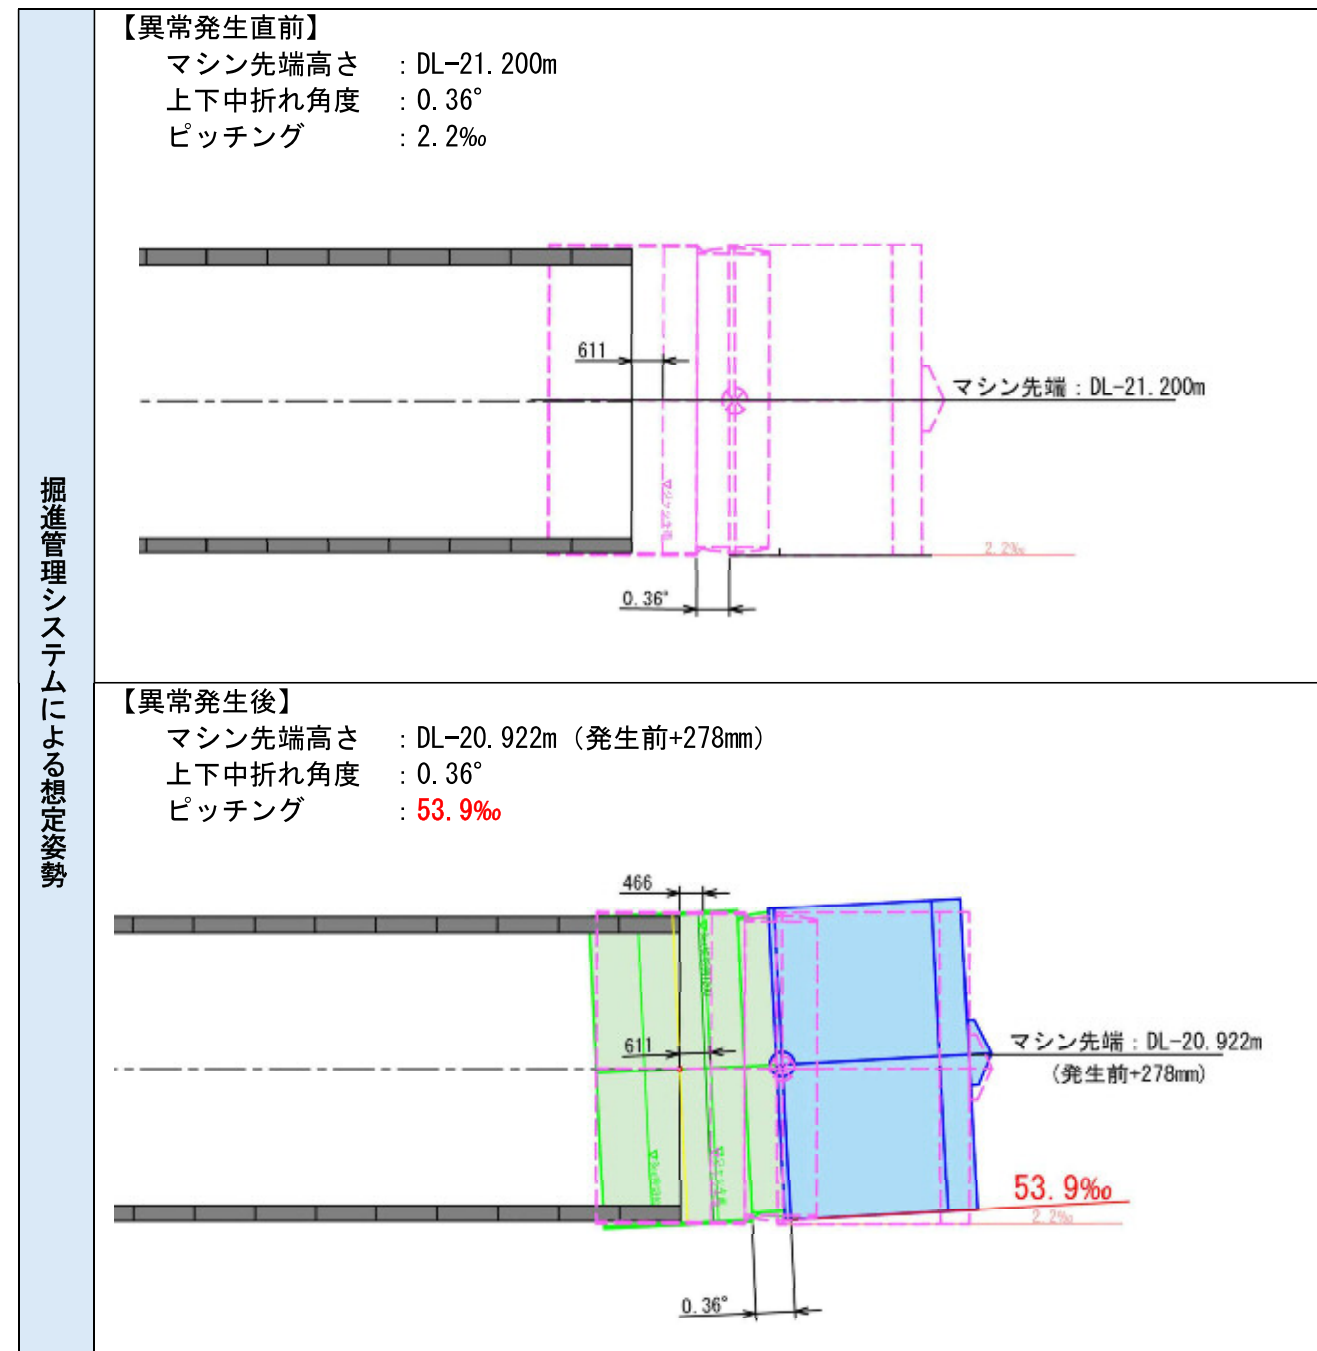
掘進管理システムから読み取れたデータによるシールド機の想定姿勢はピッチングが 53.9‰である。

シールド機の姿勢を「①磁気探査ボーリング」および「②直接探査ボーリング」により確認した。調査の結果、①ではピッチングが 44.9‰、②ではピッチングが 22.9‰であり、シールド機のピッチングは上向きな状態であることが確認できた。

上記より、シールド機に想定を超える上昇力が作用したため、シールド機の各所損傷が懸念される。

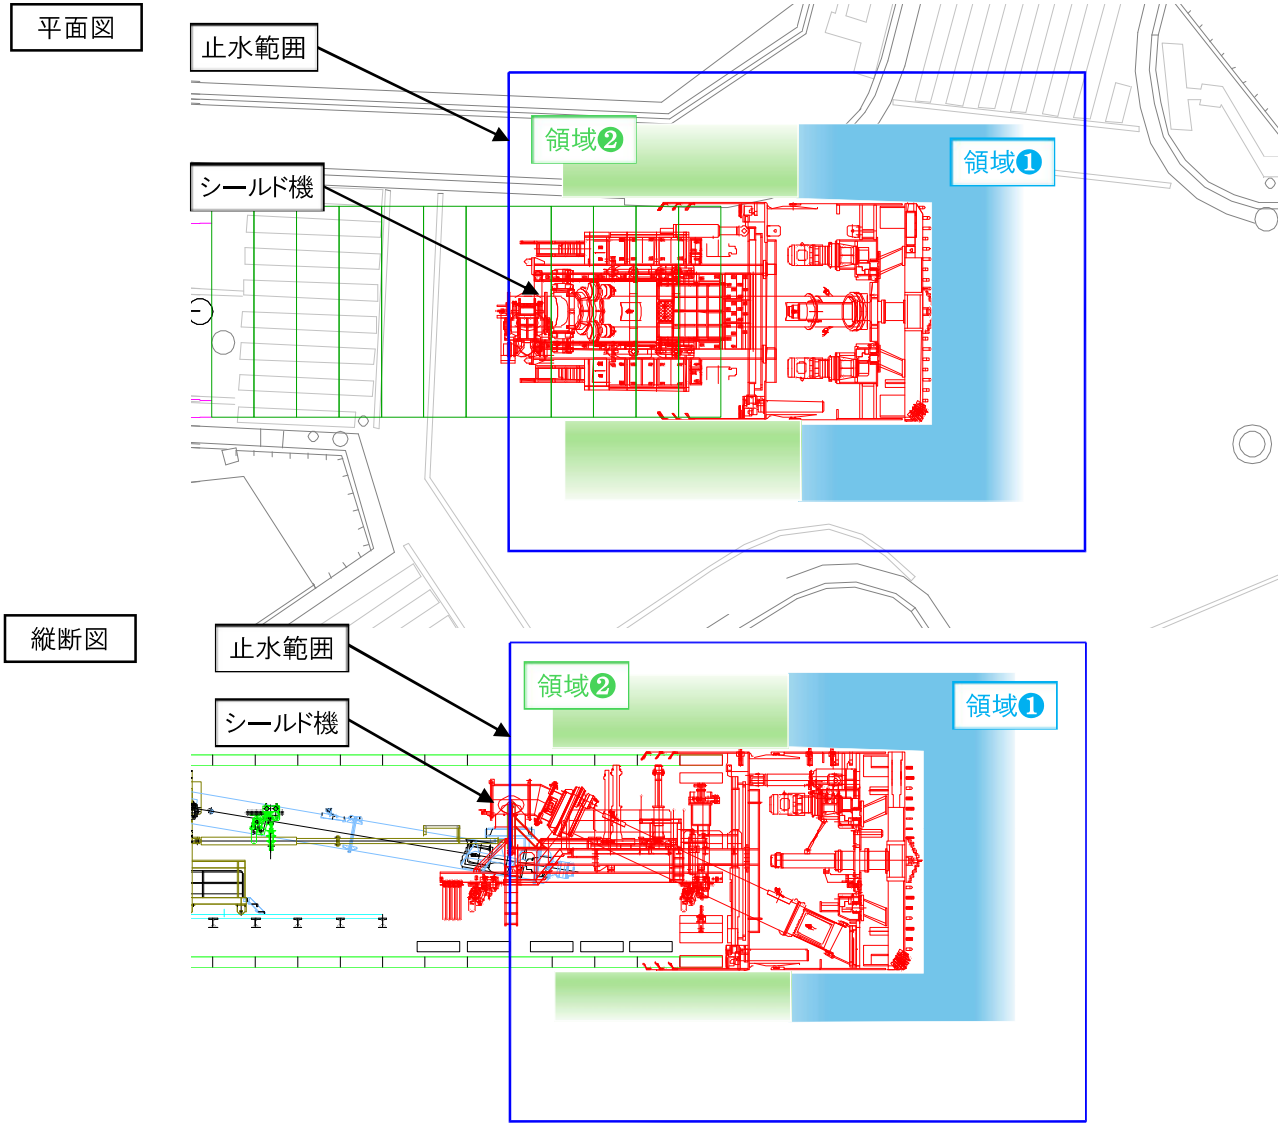
【概念図】

明確な原因究明には、シールド機周囲の地盤を止水し、坑内を排水、流入土砂を撤去することで、シールド機内部を直接目視・調査する必要があると考える。これにより出水箇所を特定し、シールド機損傷の確認（位置・範囲・形状寸法）が可能となる。

なお、現在シールド機は、高水圧下・大深度（約 40m）で停止しており、止水の対象となる地盤は、周辺と比較して複雑な構成となっており、以下のような条件である。

上表のとおり、複雑かつ特殊な地質条件であるため、より確実性および信頼性の高い止水工法を検討する必要がある。
