被爆遺構展示館モニタリング業務

報告書

令和8年3月

(公財) 広島市文化財団

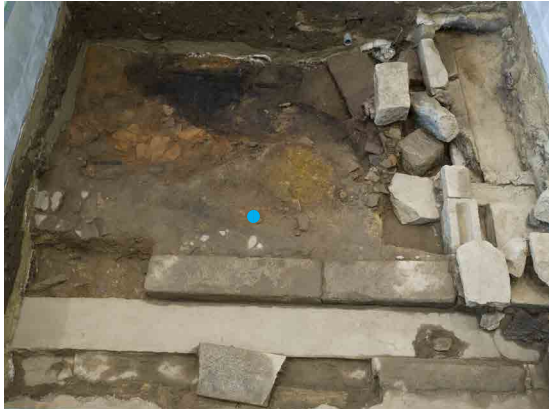
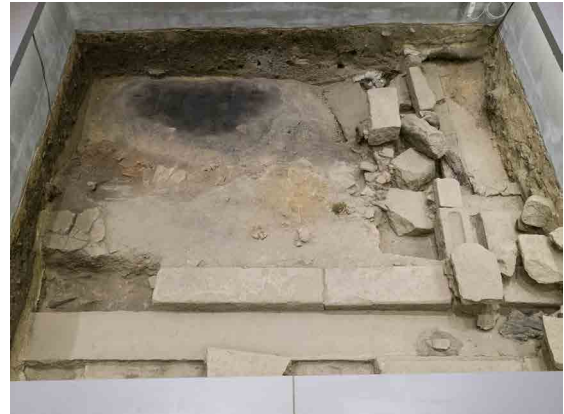
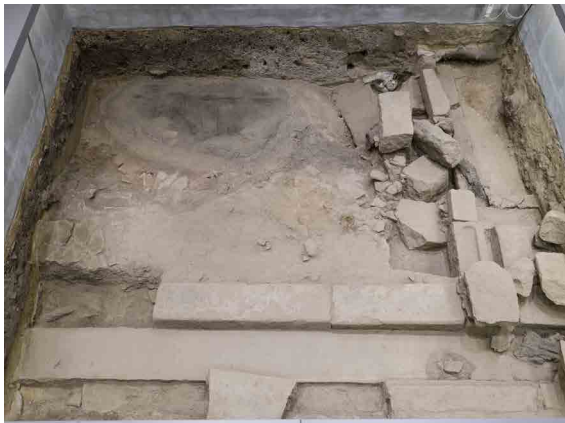
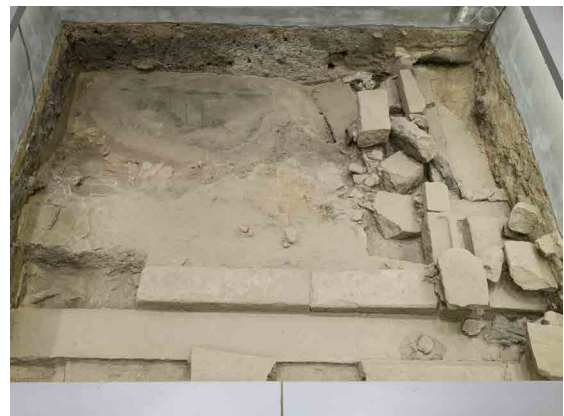
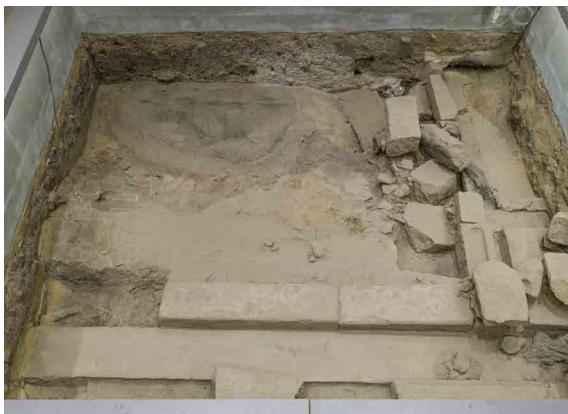
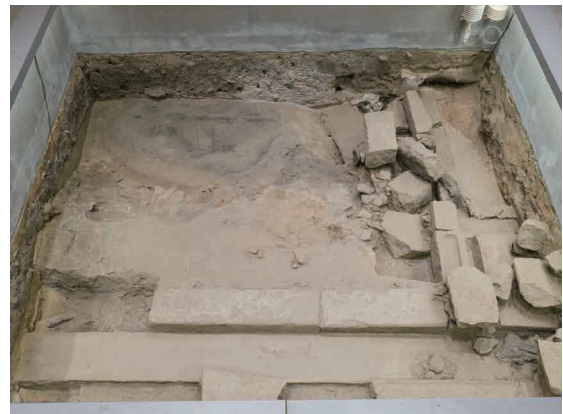
発掘調査後に遺構の露出展示を開始してから1年間は顕著な色調変化が見られた。しかし、それ以降は大きな変化は見られない。

2022/2/16 (R:165 G:148 B:117)

2023/2/15 (R:164 G:147 B:125)

2024/2/15 (R:148 G:127 B:112)

2025/2/17 (R:146 G:127 B:100)

2026/2/16 (R: 150 G: 137 B:110)

2026/3/10 (R:150 G: 137 B:116)

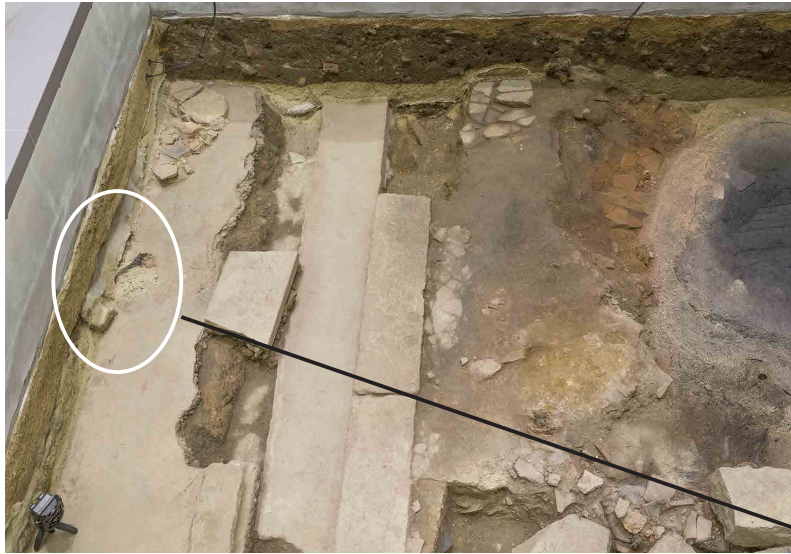
ア 令和4（2022）年5月に東側の壁面が一部崩落しているのを確認した。それ以降は大きな変化を確認していない。令和5（2023）年9月には炭化材周辺の土を除去したが、その後変化は見られない。

2022/5/16 崩壊を確認した。

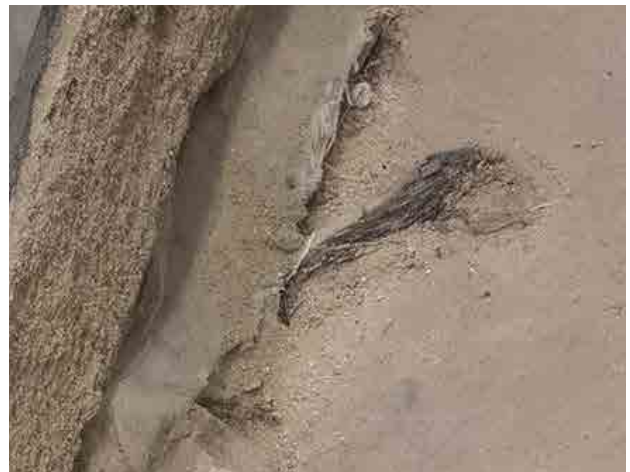
2023/9/14
炭化材周辺の土を除去した。

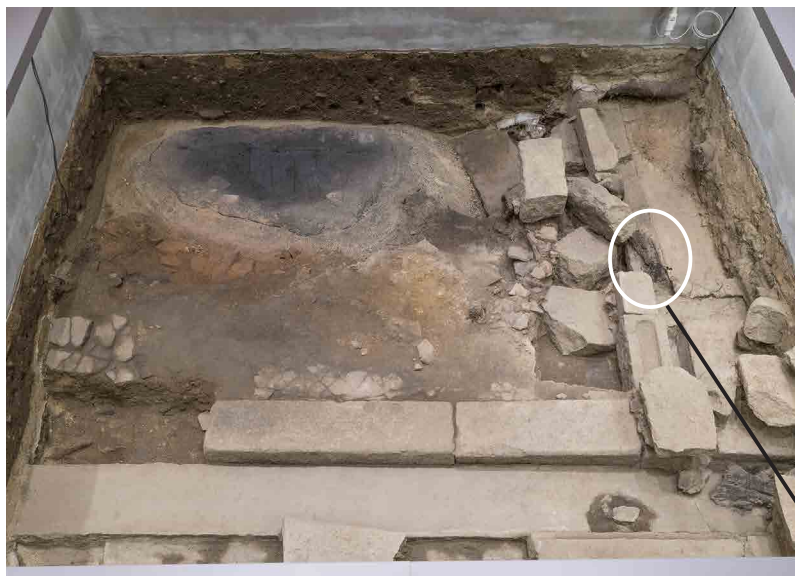
イ 北側石材列上にある炭化材について、令和4（2022）年5月に崩壊を確認した。同年7月には崩壊箇所が細かく広がっていることを確認した。これ以降は大きな変化は見られない。

2022/5/16
崩壊を確認した。

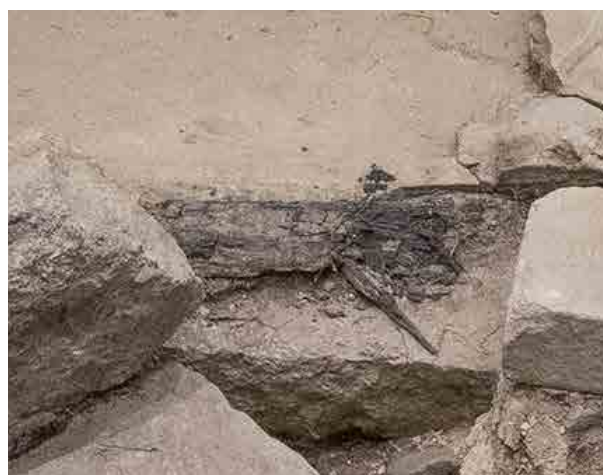
2022/7/14
崩壊箇所が広がる。

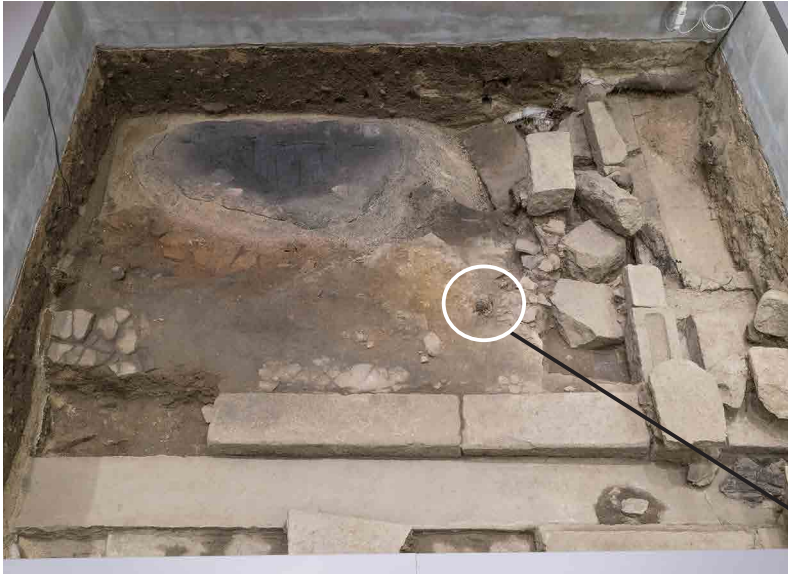
ア 玄関土間と畳状炭化材の間にある遺構面の一部で令和4（2022）年5月に硫酸塩の析出を確認し、同年10月まで変化が見られた。それ以降は大きな変化はなく、令和5（2023）年9月に析出物を除去した後も変化は見られない。

2022/5/16
析出を確認した。

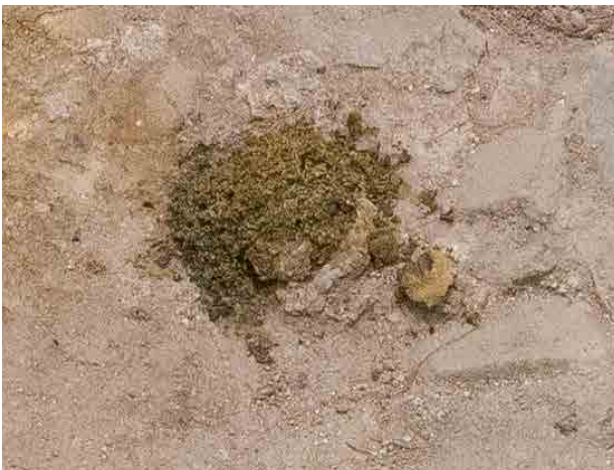
2022/10/13
析出した状況。

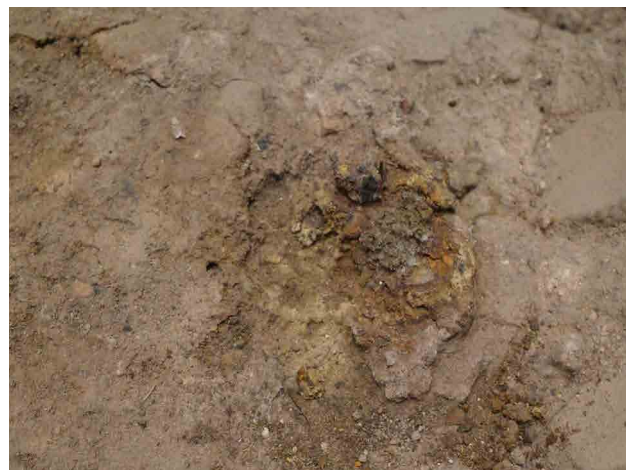
2023/9/14
析出物除去後の様子。

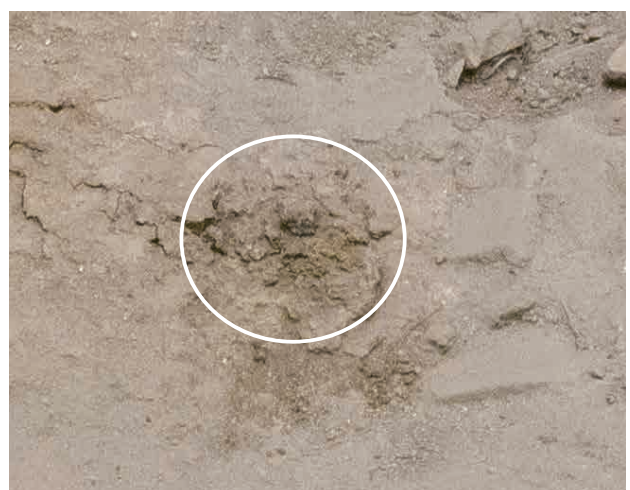
2026/3/10
析出箇所周辺に大きな変化は見られない。
周辺の亀裂については（4）参照。

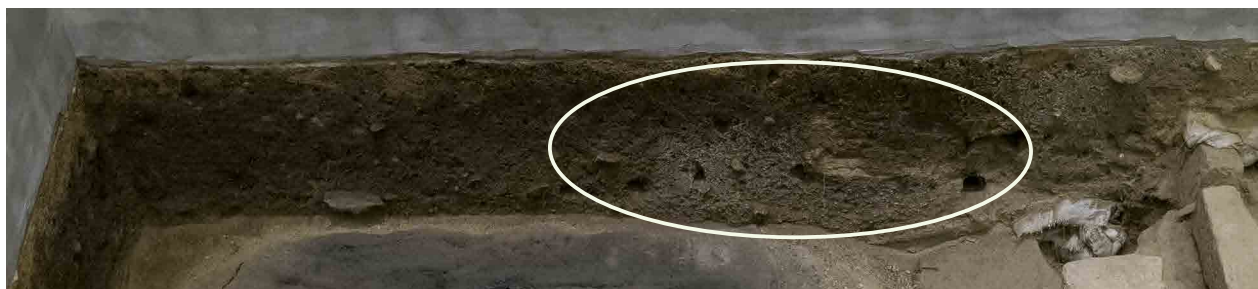
イ 遺構の露出展示を開始して以降、西側壁面に塩と思われる白い物質が析出した。令和4（2022）年11月と比較すると全体的に白っぽくなっている。

2022/11/16 丸印部分は塩の析出が特に目立つ。

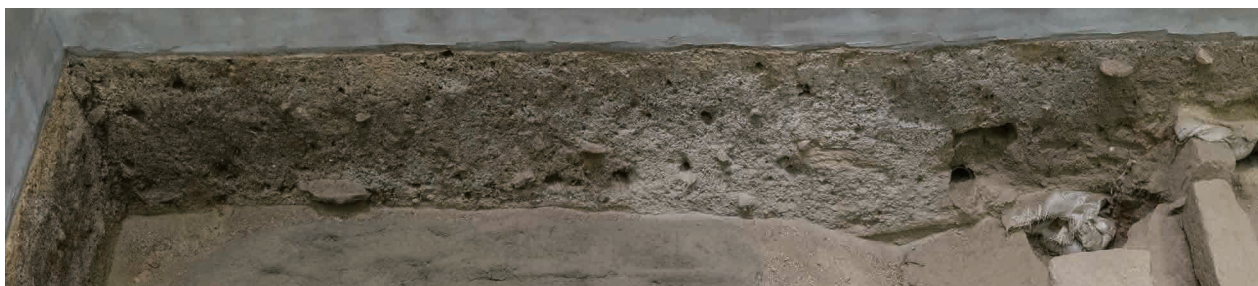
2026/3/10 先月から大きな変化は見られない。

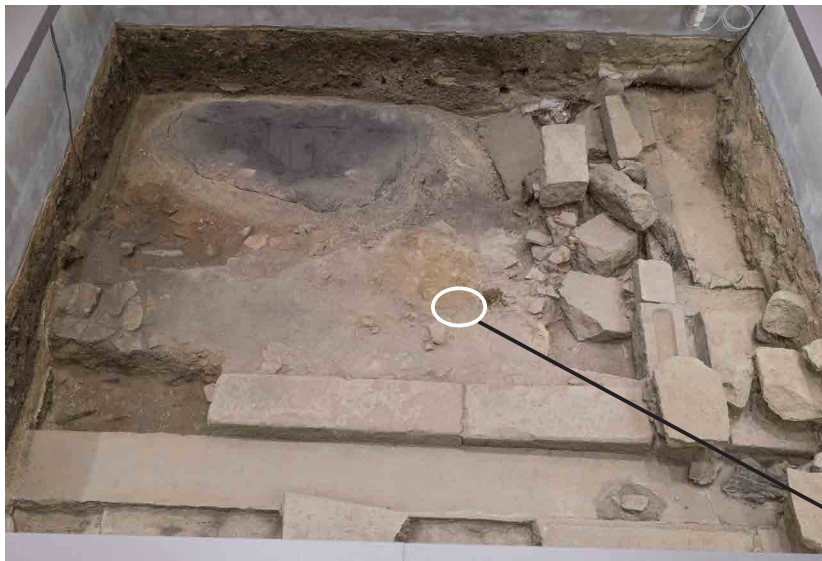
ア 玄関土間と畳状炭化材の間にある遺構面で、令和4（2022）年10月から表層に亀裂を確認した。以降範囲が拡大しており、遺構表層の隆起についても進行が続いている。亀裂の範囲は、硫酸塩が析出した箇所付近まで広がっている。

2022/10/13
亀裂が入っているのを確認した。

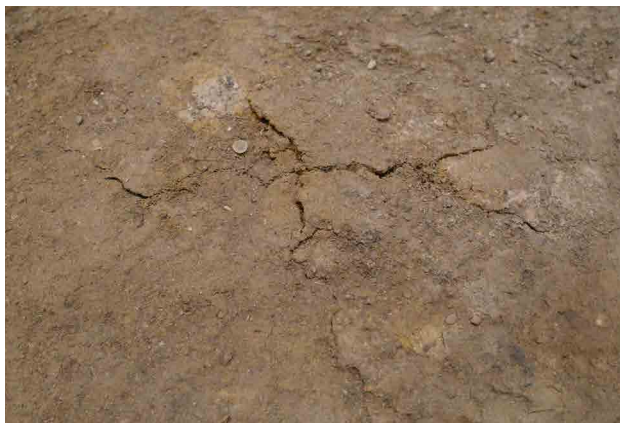
2023/4/24
亀裂 縦約 5.4cm 横約 12.6cm

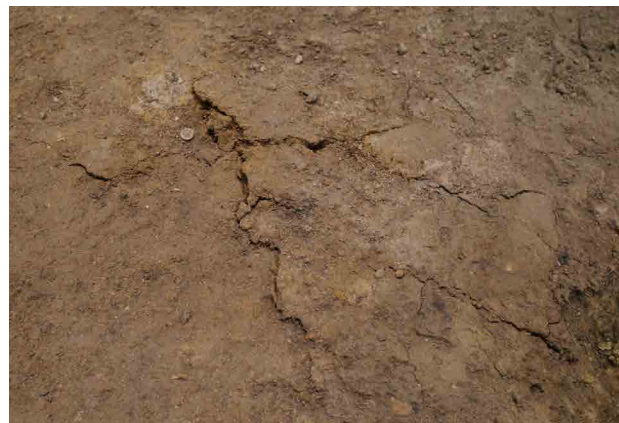
2024/2/15
亀裂 縦約 11.4cm 横約 19.6cm
亀裂が硫酸塩が析出した場所まで広がっている。

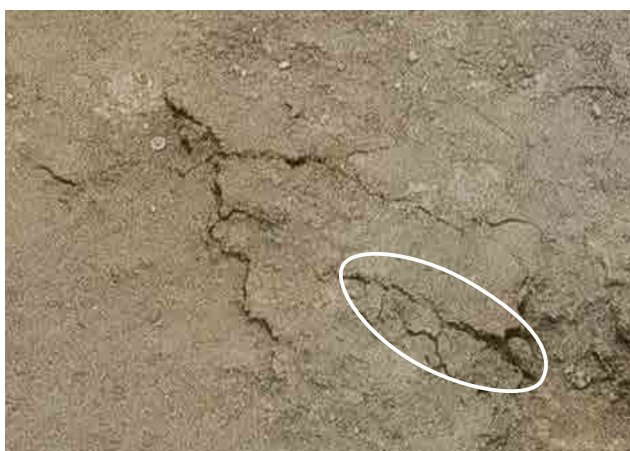
2025/4/18
亀裂 縦約 12.2cm 横約 24.5cm
白丸部分の亀裂が広がり、亀裂発生前（2022年4月時点）と比べて約2.1cm盛り上がっている。

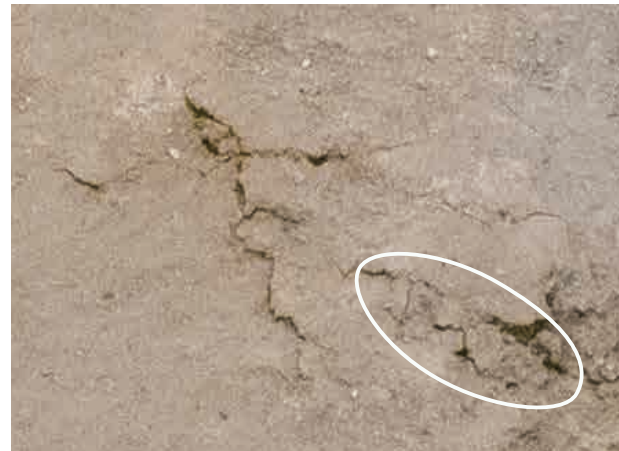
2026/3/10
亀裂 縦約 13.0cm 横約 24.9cm
(先月 縦約 12.9cm 横約 24.9cm)
亀裂部分に風化が見られる。

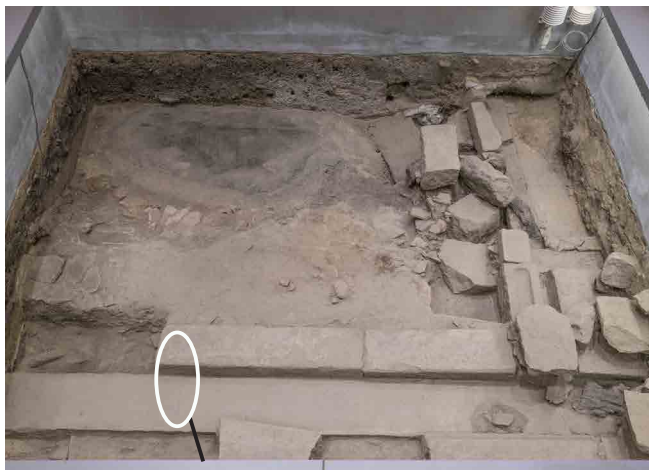
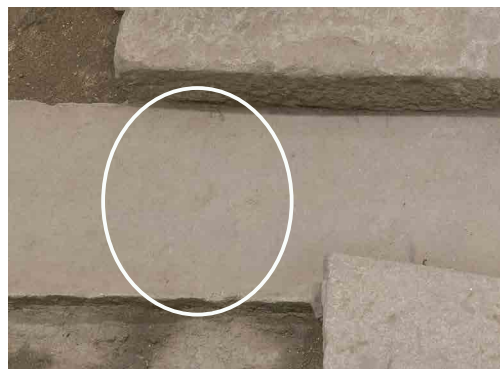
・側溝部分

イ 令和4（2022）年8月に発生した亀裂は、進行が見られない。

2022/8/24 亀裂を確認した。

2022/8/24 拡大写真
薄っすらと亀裂が生じている。

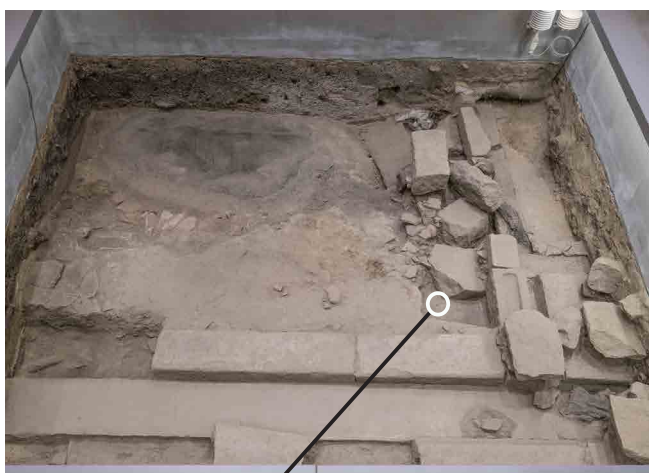
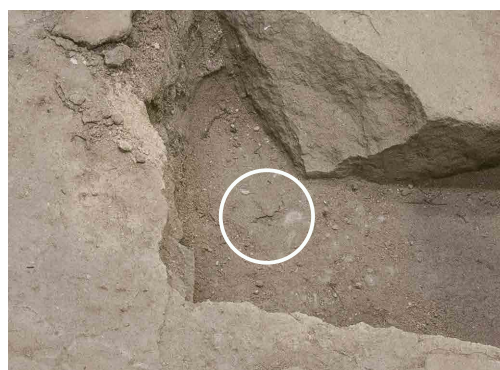
・土間と石材列間

2022/8/24 亀裂を確認した。

2022/8/24 拡大写真
亀裂が初めて確認された。

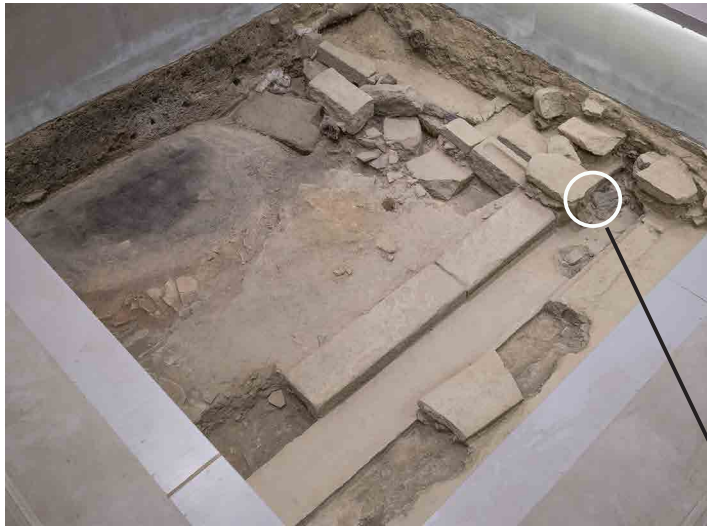
ア 令和5(2023)年6月及び7月に、北側屋敷境石材列下層部分の崩壊を確認した。令和5(2023)年9月に崩壊した土砂を撤去して以降、変化は見られない。

2023/6/15 崩壊を確認した。

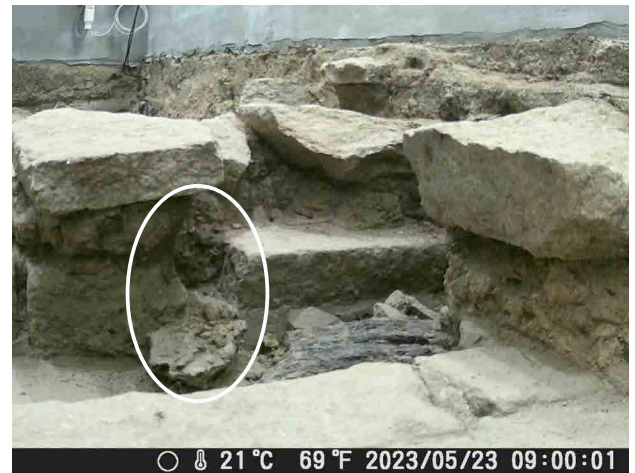
2023/5/23 定点カメラ画像
石列下層部の土層部分が崩壊している。

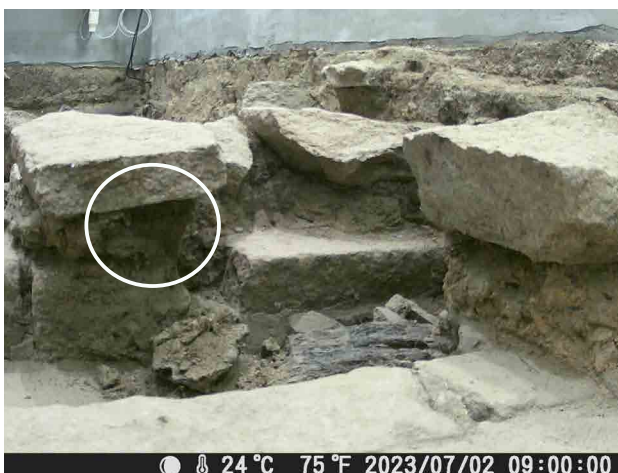
2023/7/2 定点カメラ画像
石列下層部の土層部分の崩壊が進む。

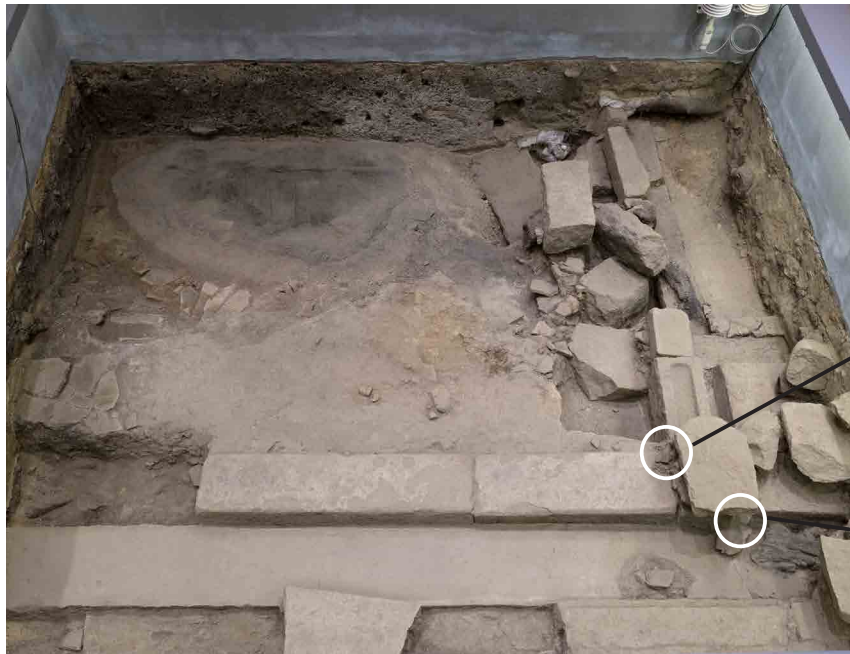
イ 令和6（2024）年6月に、北側屋敷境石材列下層部分の崩壊を確認した。

2024/6 崩壊を確認した。

2023/5 崩壊を確認した。

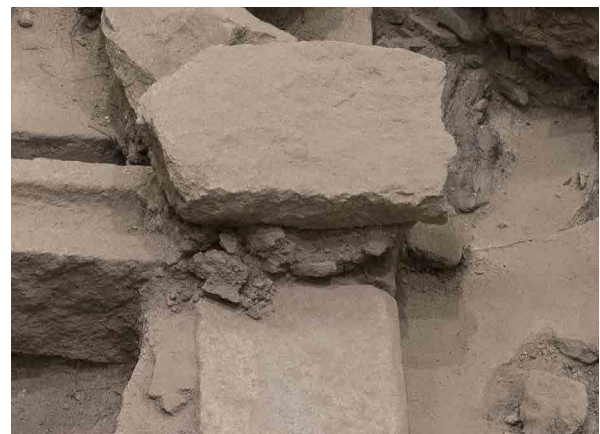
2024/7/16
下層部の土層部分が崩壊した。

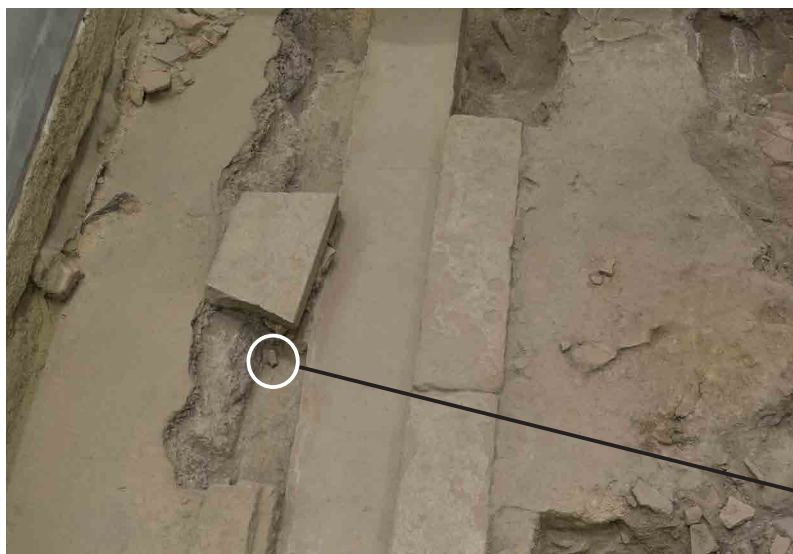
ウ 令和6（2024）年8月に、東側石材下層部分のレンガ片が崩落しているのを確認した。以後、崩落範囲は広がっていない。

2024/8/15
レンガ片の崩落を確認した。

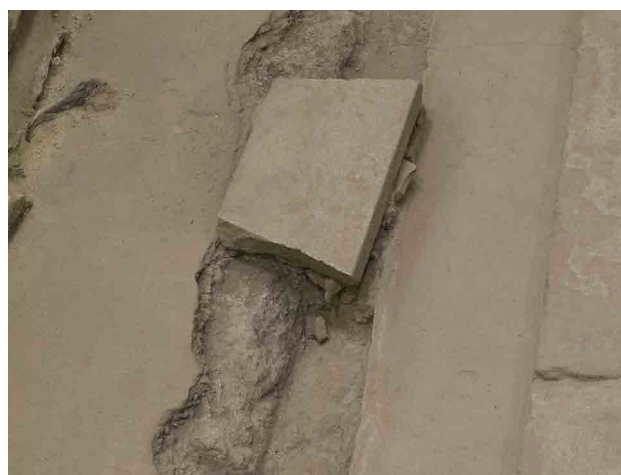
2024/8/15
崩落後

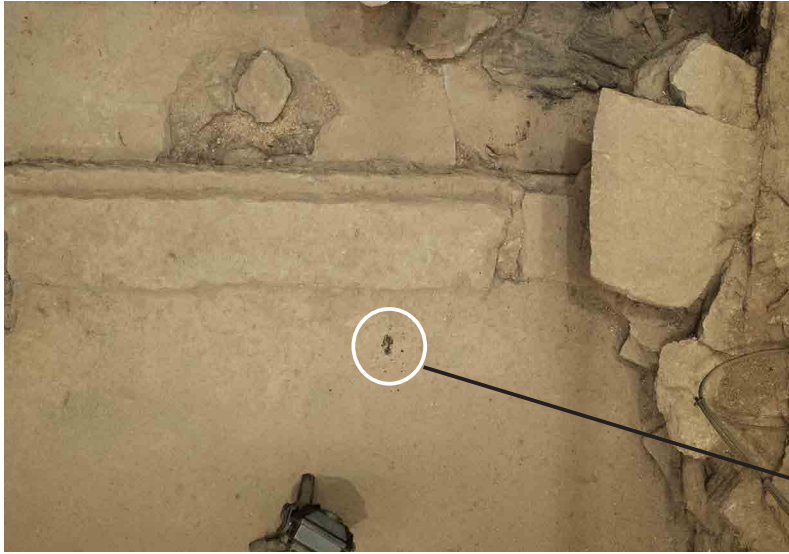
令和7(2025)年1月、北東隅部のアスファルト面に陥没を確認した。平和推進課に確認したところ、来館者が物を落としたことにより陥没が発生したと考えられる。

2025/1/15
アスファルト面の陥没を確認した。

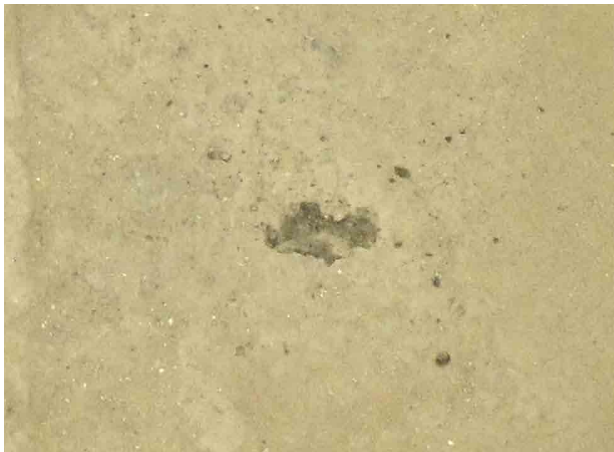
2026/2/16 陥没部分 長辺約 3cm
