被爆遺構展示館モニタリング業務

報告書

令和7年10月

(公財) 広島市文化財団

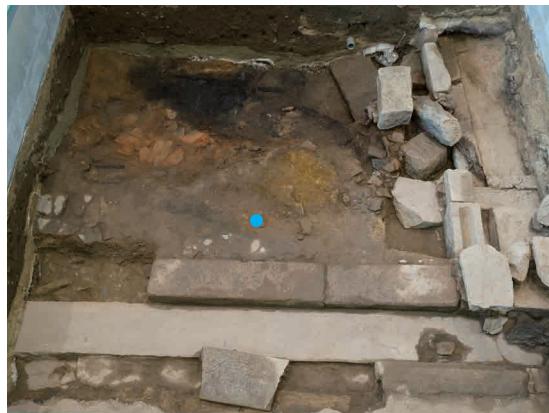
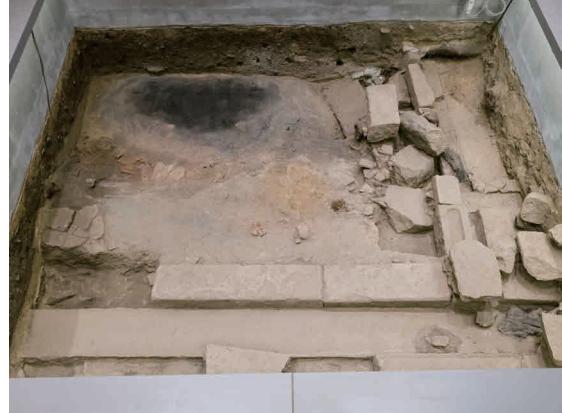
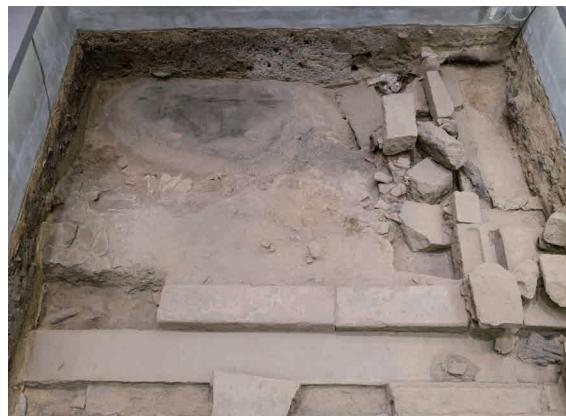
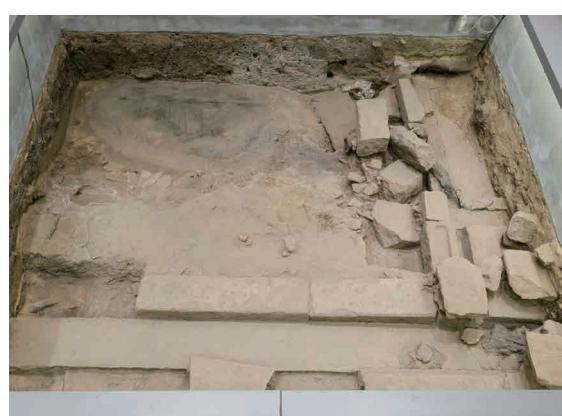
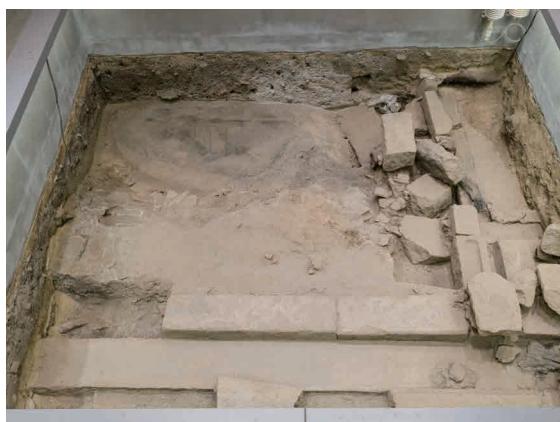
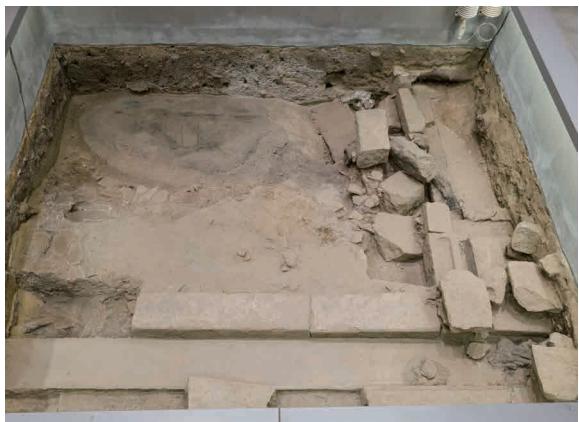
発掘調査後に遺構の露出展示を開始してから1年間は顕著な色調変化が見られた。しかし、それ以降は大きな変化は見られない。

なお、炭化畳レプリカは見た目が白くなっている。

2022/2/16 (R:165 G:148 B:117)

2023/2/15 (R:164 G:147 B:125)

2024/2/15 (R:148 G:127 B:112)

2025/2/17 (R:146 G:127 B:100)

2025/9/16 (R: 144 G:127 B:103)

2025/10/15 (R: 148 G:131 B:104)

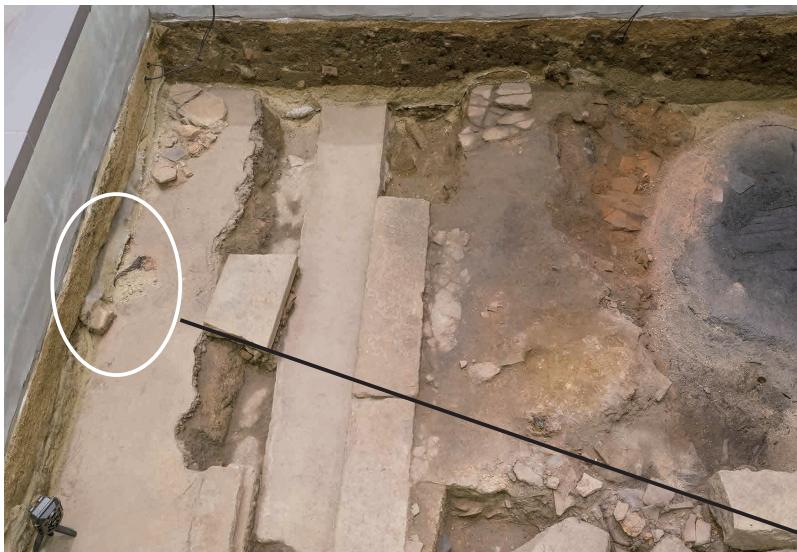
ア 令和4（2022）年5月に東側の壁面が一部崩落しているのを確認した。それ以降は大きな変化を確認していない。令和5（2023）年9月には炭化材周辺の土を除去したが、その後も変化はない。

2022/5/16 崩壊を確認した。

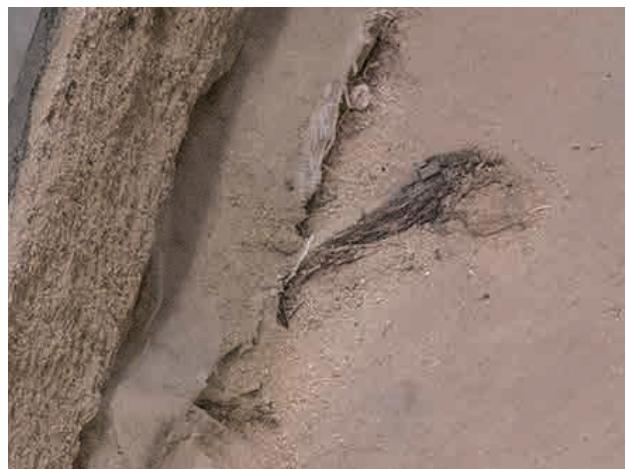
2023/9/14
炭化材周辺の土を除去した。

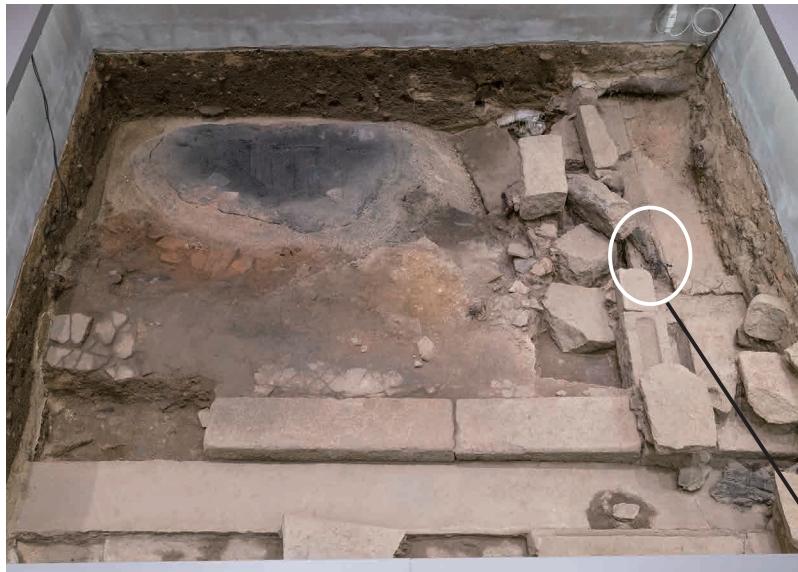
イ 北側石材列上にある炭化材について、令和4（2022）年5月に崩壊を確認した。同年7月には崩壊箇所が細かく広がっていることを確認した。これ以降は大きな変化は見られない。

2022/5/16
崩壊を確認した。

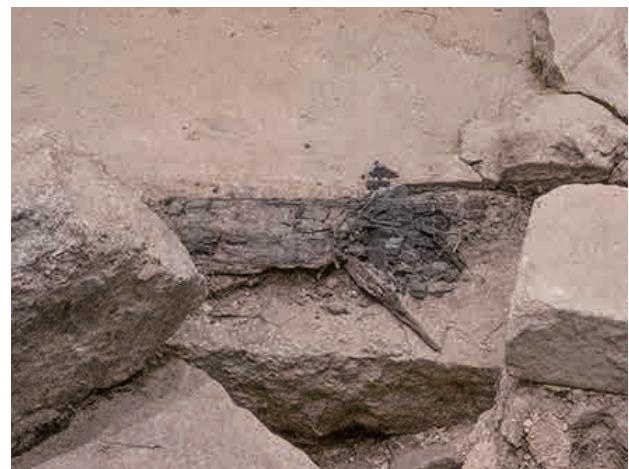
2022/7/14
崩壊箇所が広がる。

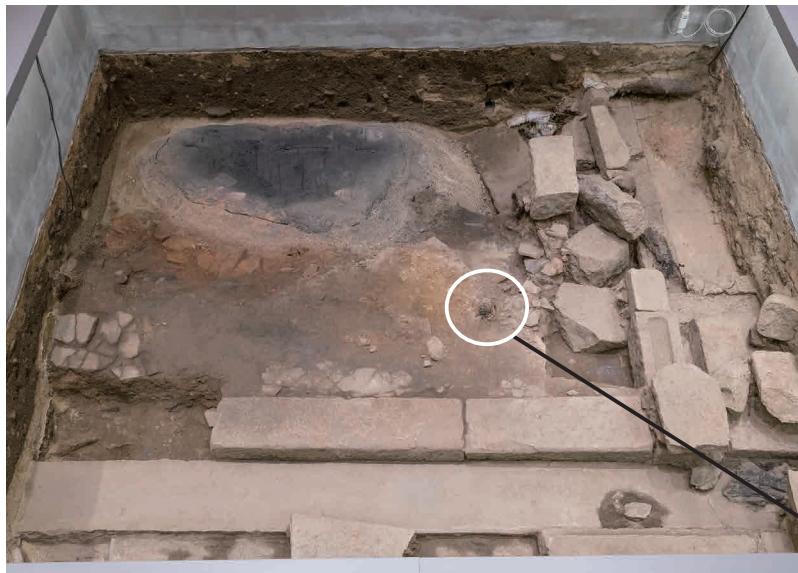
ア 玄関土間と畳状炭化材の間にある遺構面の一部で令和4（2022）年5月に硫酸塩の析出を確認し、同年10月まで変化が見られた。10月以降は大きな変化はなく、令和5（2023）年9月に析出物を除去した後も変化は見られない。

2022/5/16
析出を確認した。

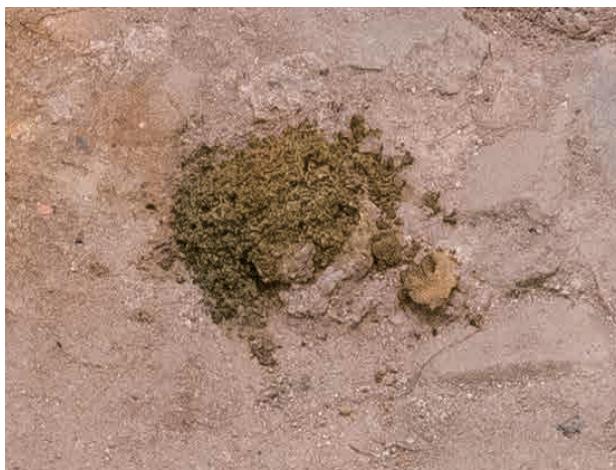
2022/10/13
析出した状況。

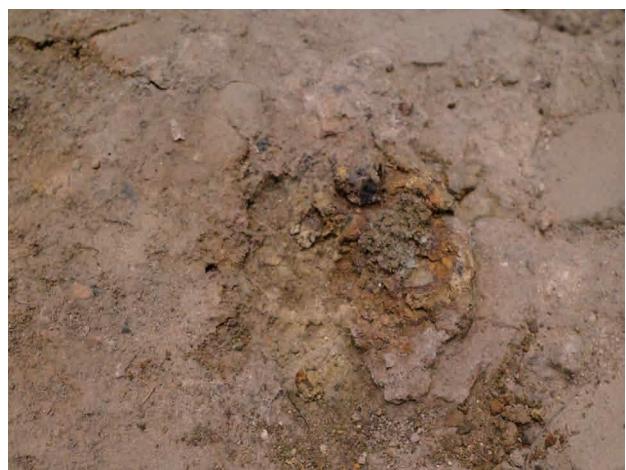
2023/9/14
析出物除去後の様子。

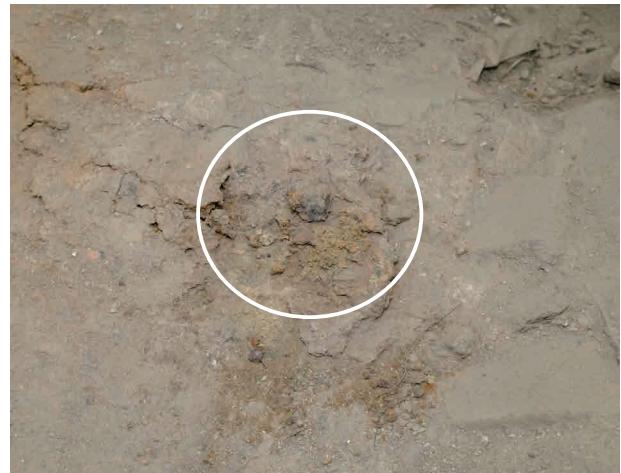
2025/10/15
析出箇所周辺に大きな変化は見られない。
周辺の亀裂については（4）参照。

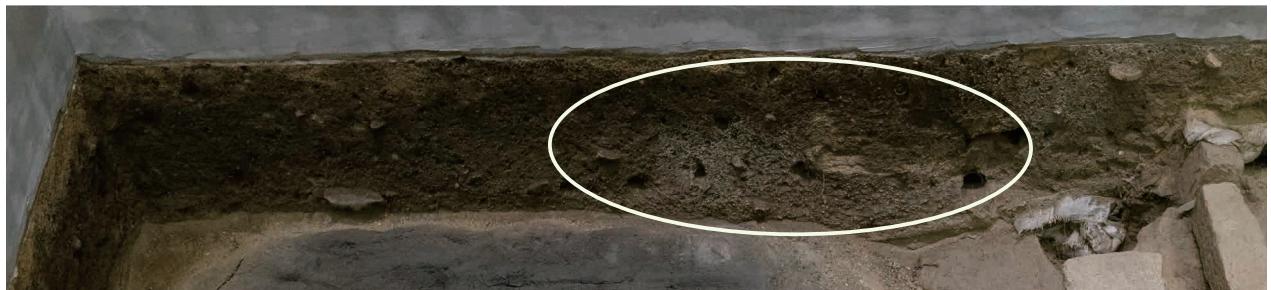
イ 遺構の露出展示を開始して以降、西側壁面に塩と思われる白い物質が析出した。令和4（2022）年11月と比較すると全体的に白っぽくなっている。

2022/11/16 丸印部分は塩の析出が特に目立つ。

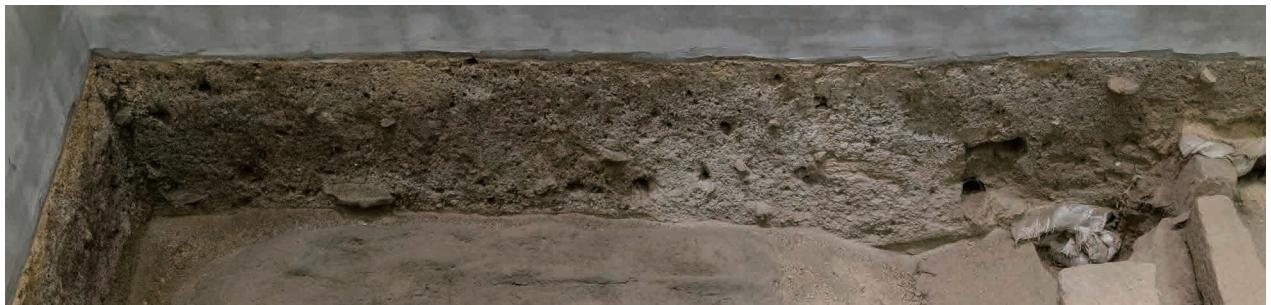
2025/10/15 先月から大きな変化は見られない。

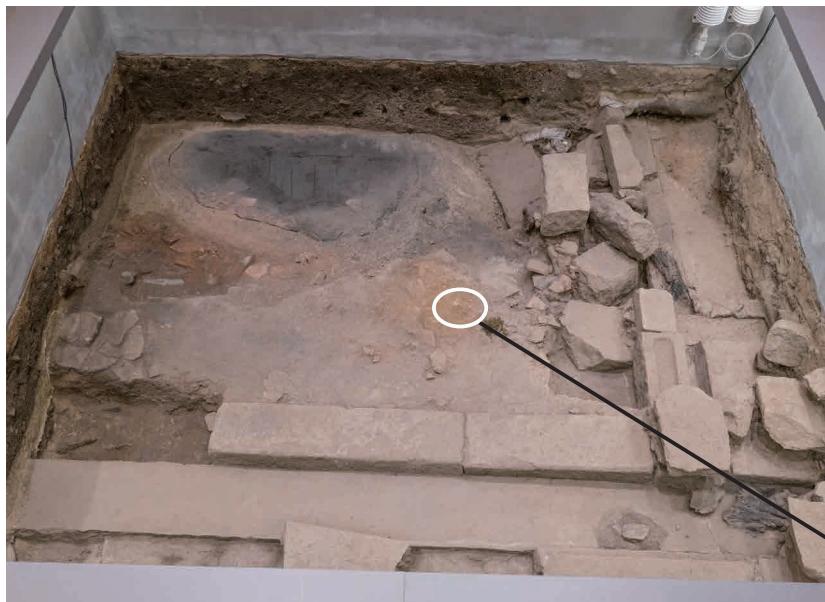
ア 玄関土間と畳状炭化材の間にある遺構面で、令和4（2022）年10月から表層に亀裂を確認した。以降範囲が拡大しており、遺構表層の隆起についても進行が続いている。亀裂の範囲は、硫酸塩が析出した箇所付近まで広がっている。

2022/10/13
亀裂が入っているのを確認した。

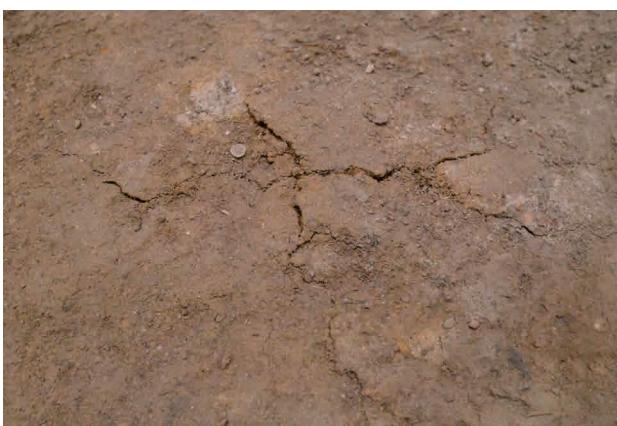
2023/4/24
亀裂 縦約 5.4cm 横約 12.6cm

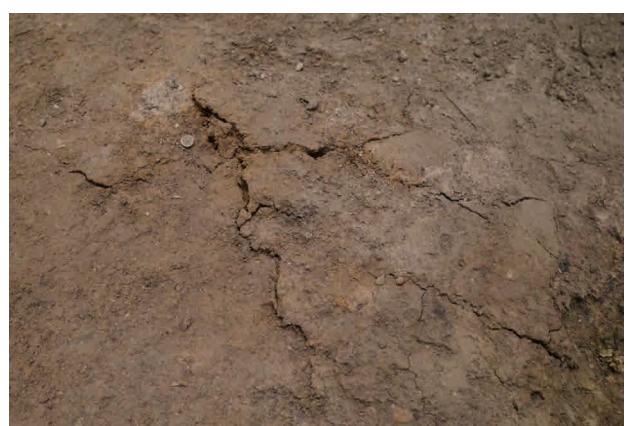
2024/2/15
亀裂 縦約 11.4cm 横約 19.6cm
亀裂が硫酸塩が析出した場所まで広がっている。

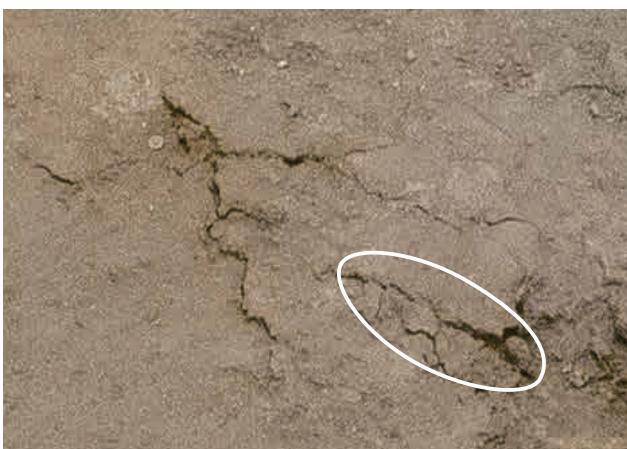
2025/4/18
亀裂 縦約 12.2cm 横約 24.5cm
白丸部分の亀裂が広がり、亀裂発生前（2022年4月時点）と比べて約 2.1cm 盛り上がっている。

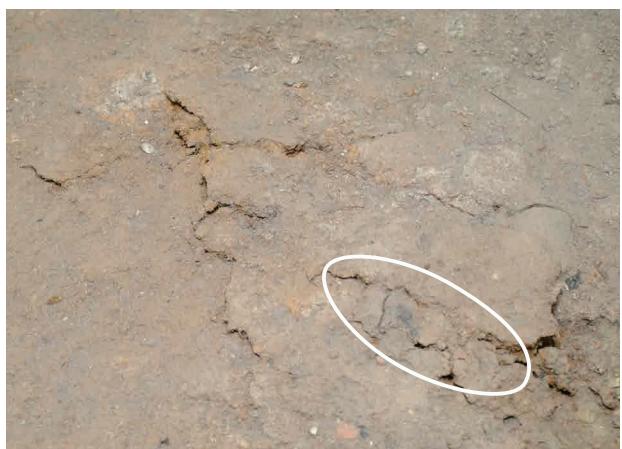
2025/10/15
亀裂 縦約 12.4 cm 横約 24.8cm
亀裂及び表層の隆起は、わずかに進行している。

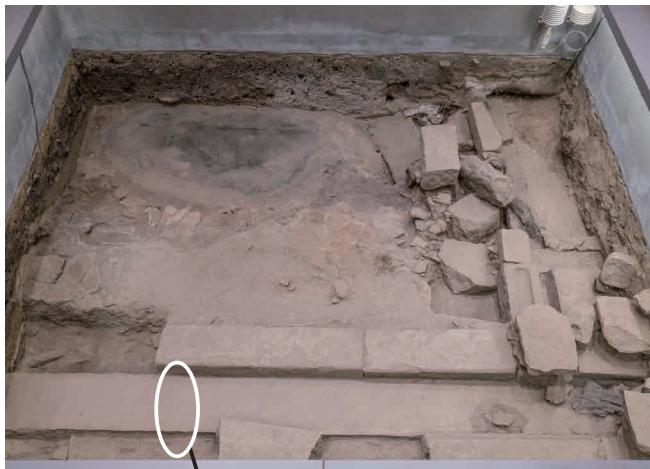
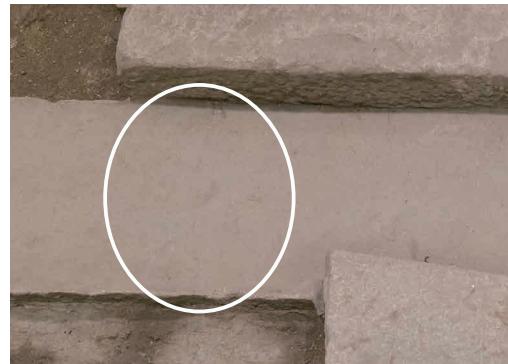
・側溝部分

イ 令和4（2022）年8月に発生した亀裂は、進行が見られない。

2022/8/24 拡大写真
薄っすらと亀裂が生じている。

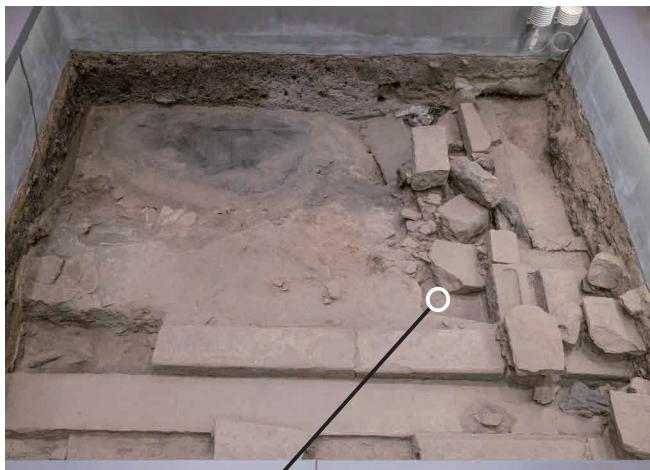
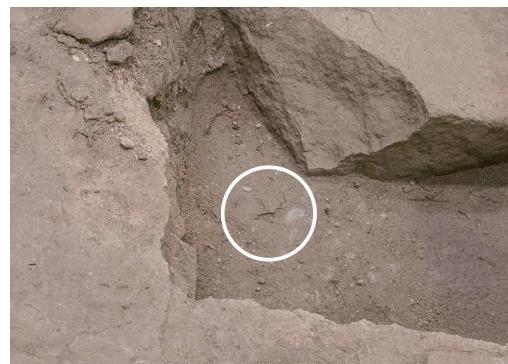
・土間と石材列間

2022/8/24 拡大写真
亀裂が初めて確認された。

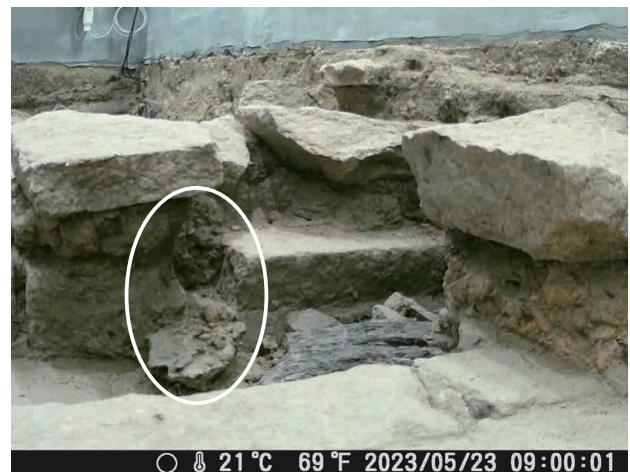
ア 令和5(2023)年6月及び7月に、北側屋敷境石材列下層部分の崩壊を確認した。令和5(2023)年9月に崩壊した土砂を撤去して以降、変化は見られない。
※詳細は定点カメラデータ（2510teiten）を参照。

2023/5/23 定点カメラ画像
石列下層部の土層部分が崩壊している。

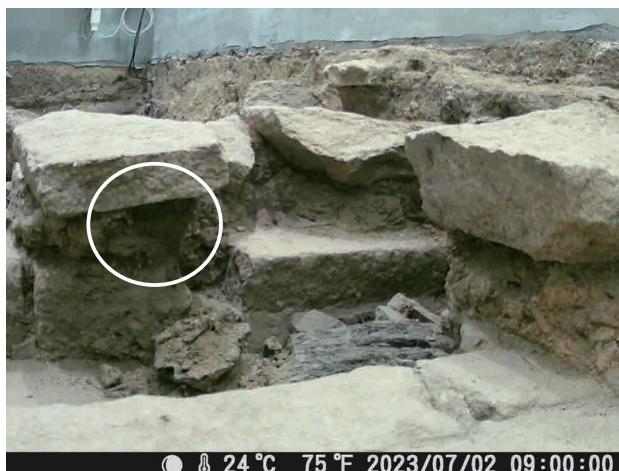
2023/7/2 定点カメラ画像
石列下層部の土層部分の崩壊が進む。

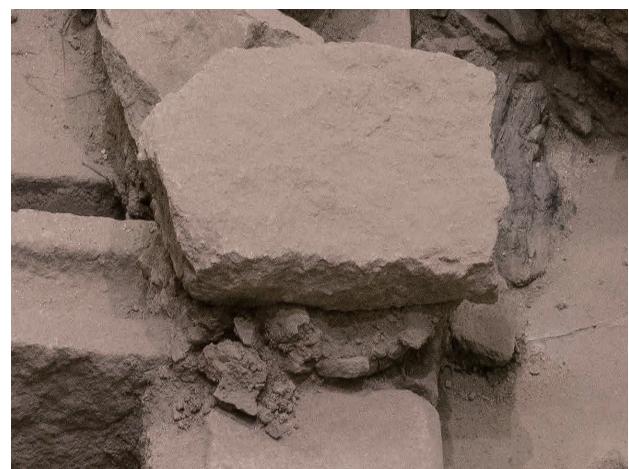
イ 令和6（2024）年6月に、北側屋敷境石材列下層部分の崩壊を確認した。

2024/7/16
下層部の土層部分が崩壊した。

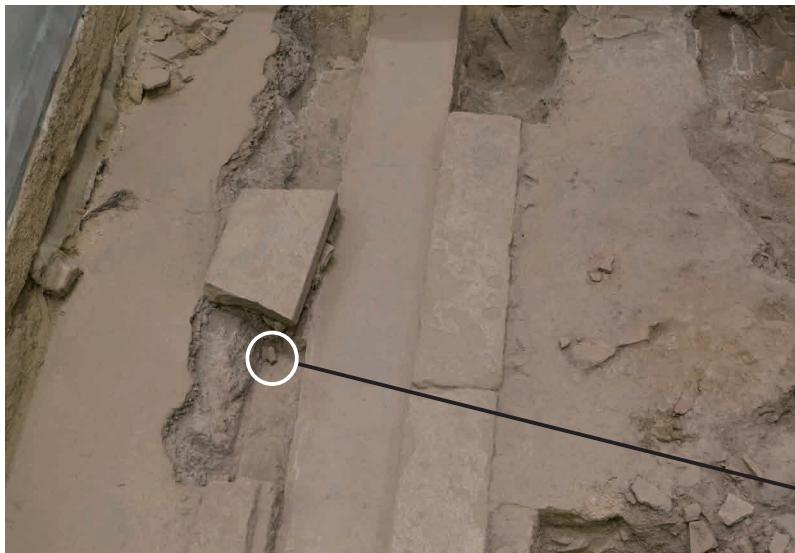
2024/8/15

ウ 令和6（2024）年8月に、東側石材下層部分のレンガ片が崩落しているのを確認した。

レンガ片の崩落を確認した。

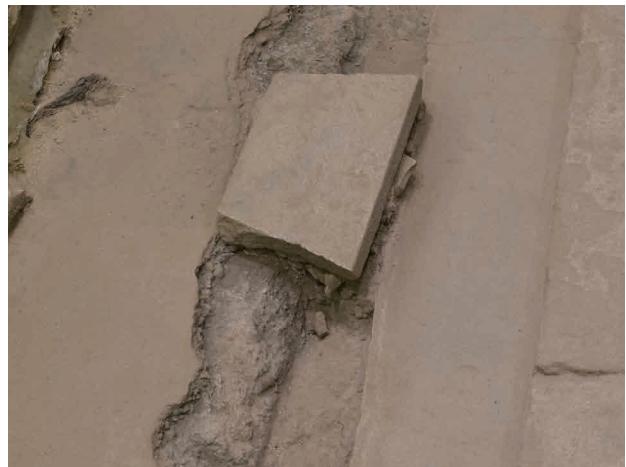
2024/8/15

崩落後

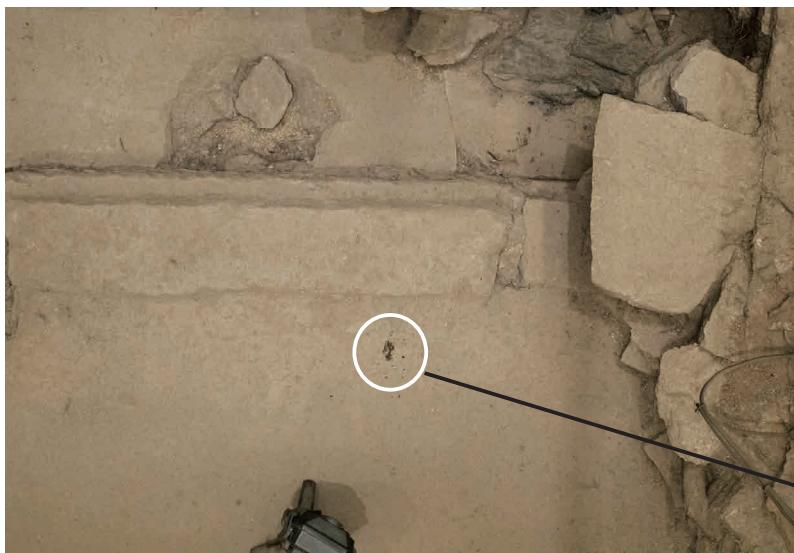
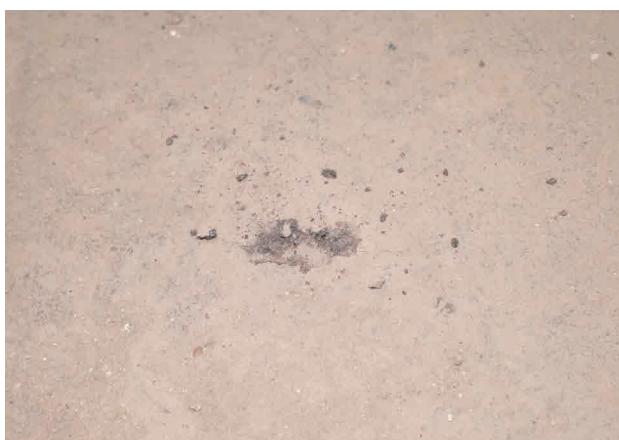
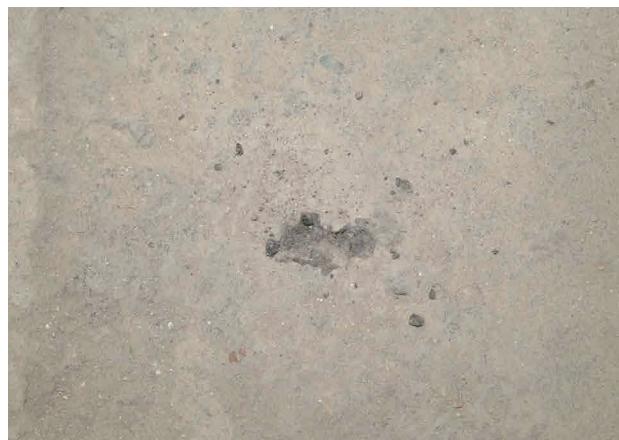
令和7(2025)年1月、北東隅部のアスファルト面に陥没を確認した。平和推進課に確認したところ、来館者が物を落としたことにより陥没が発生したと考えられる。
