# **被爆遺構展示館モニタリング業務**

## **報告書**

**令和7年11月**

**(公財) 広島市文化財団**

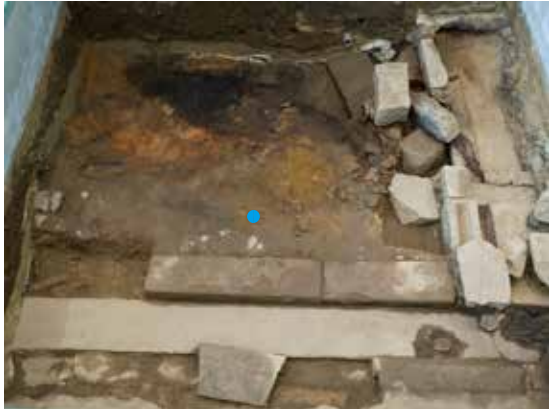
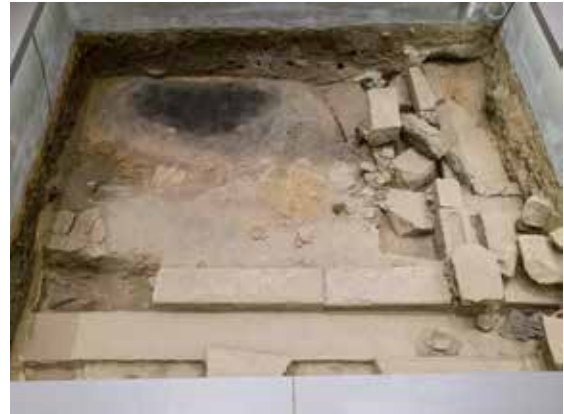
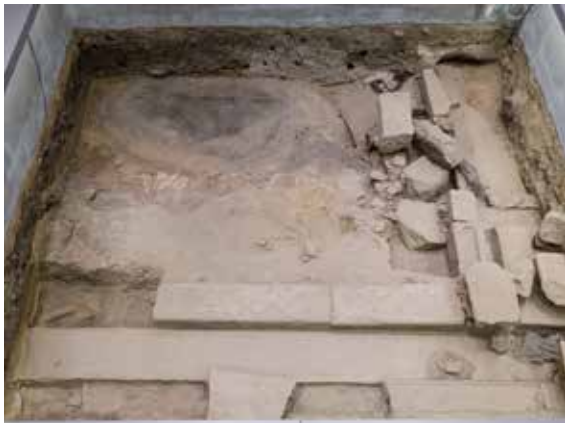
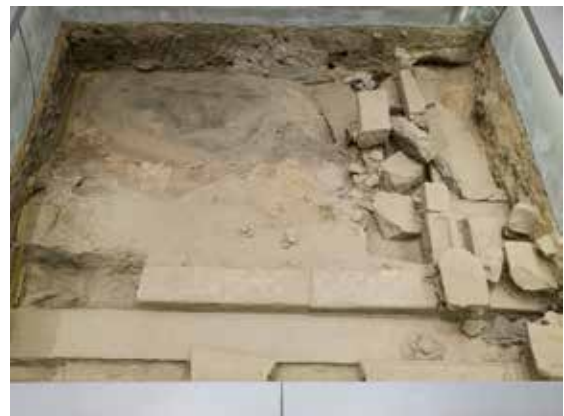
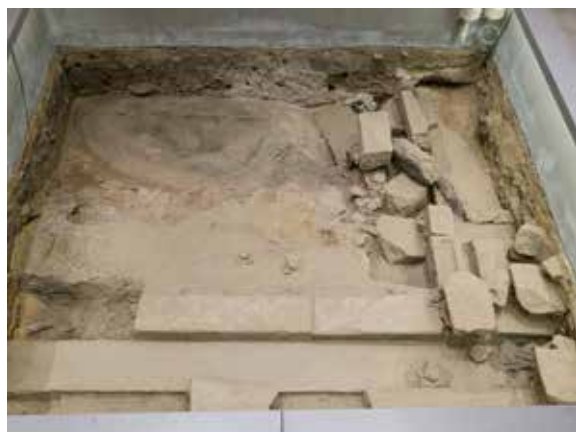
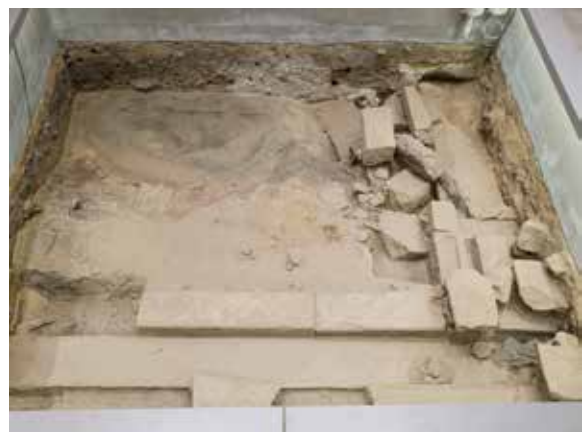
発掘調査後に遺構の露出展示を開始してから1年間は顕著な色調変化が見られた。しかし、それ以降は大きな変化は見られない。

なお、炭化畳レプリカについては、見た目が白くなっている。

2022/2/16 (R:165 G:148 B:117)

2023/2/15 (R:164 G:147 B:125)

2024/2/15 (R:148 G:127 B:112)

2025/2/17 (R:146 G:127 B:100)

2025/10/15 (R: 148 G:131 B:104)

2025/11/18 (R: 149 G:132 B:109)

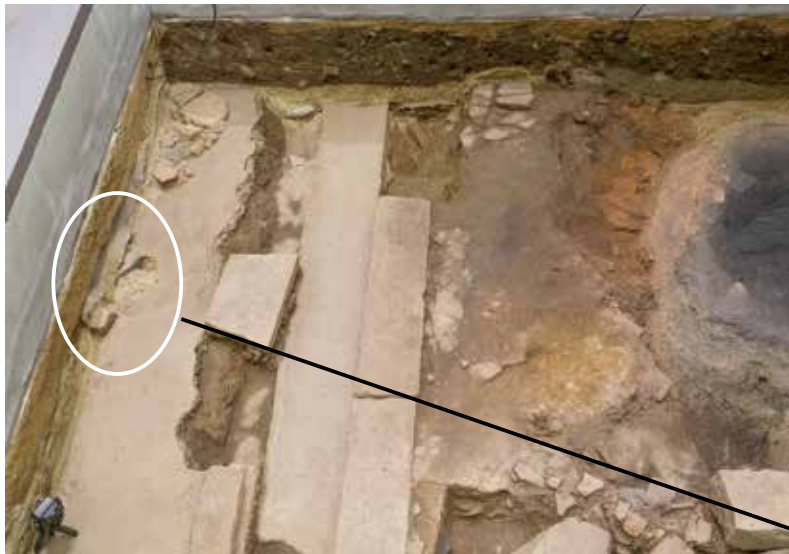
ア 令和4（2022）年5月に東側の壁面が一部崩落しているのを確認した。それ以降は大きな変化を確認していない。令和5（2023）年9月には炭化材周辺の土を除去したが、その後変化は見られない。

2022/5/16 崩壊を確認した。

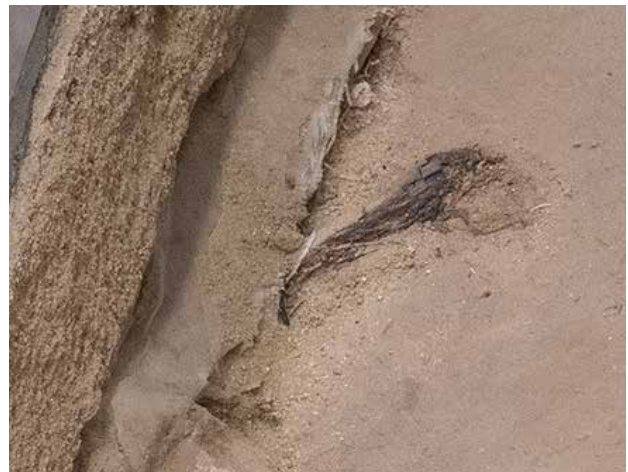
2023/9/14  
炭化材周辺の土を除去した。

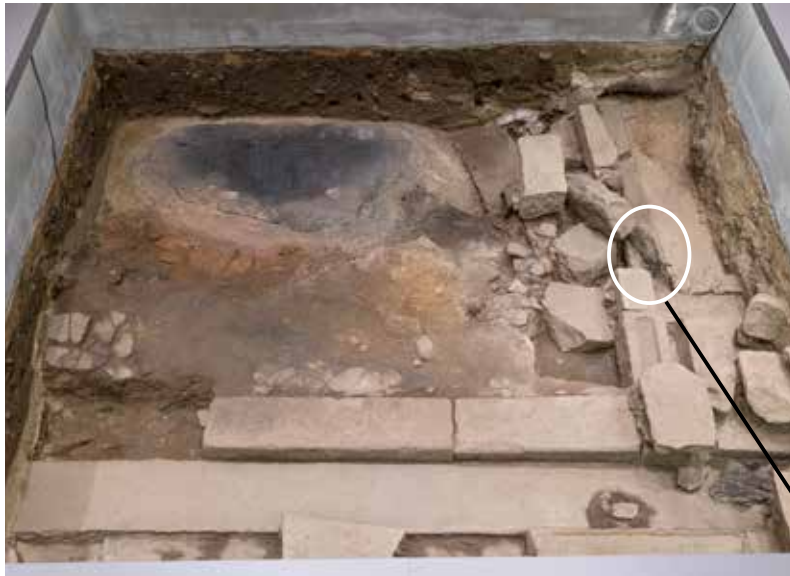
イ 北側石材列上にある炭化材について、令和4（2022）年5月に崩壊を確認した。同年7月には崩壊箇所が細かく広がっていることを確認した。これ以降は大きな変化は見られない。

2022/5/16  
崩壊を確認した。

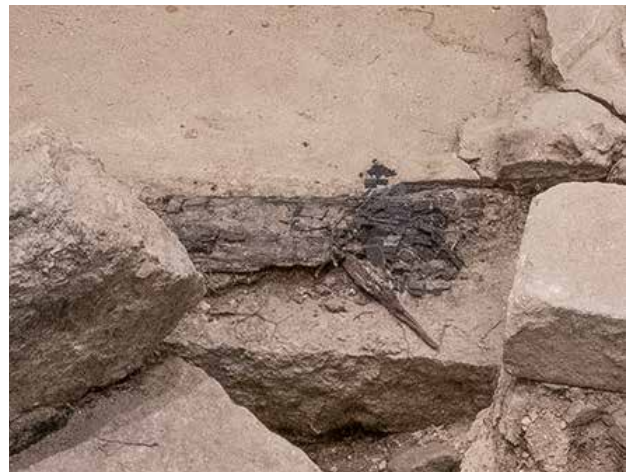
2022/7/14  
崩壊箇所が広がる。

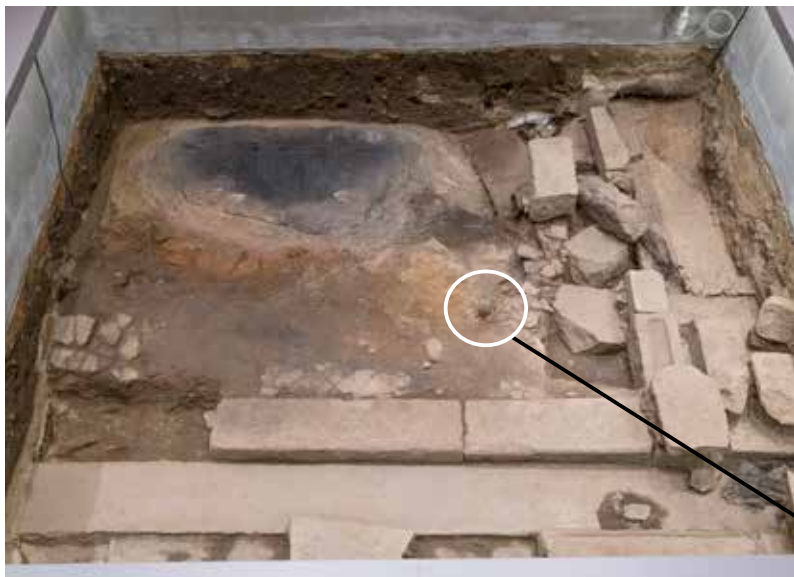
ア 玄関土間と畳状炭化材の間にある遺構面の一部で令和4（2022）年5月に硫酸塩の析出を確認し、同年10月まで変化が見られた。それ以降は大きな変化はなく、令和5（2023）年9月に析出物を除去した後も変化は見られない。

2022/5/16  
析出を確認した。

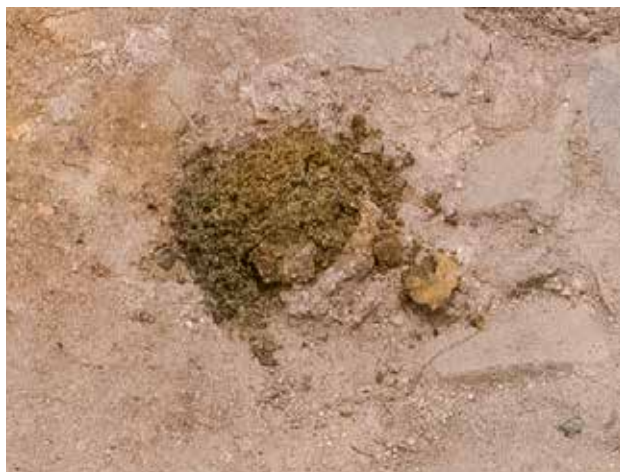
2022/10/13  
析出した状況。

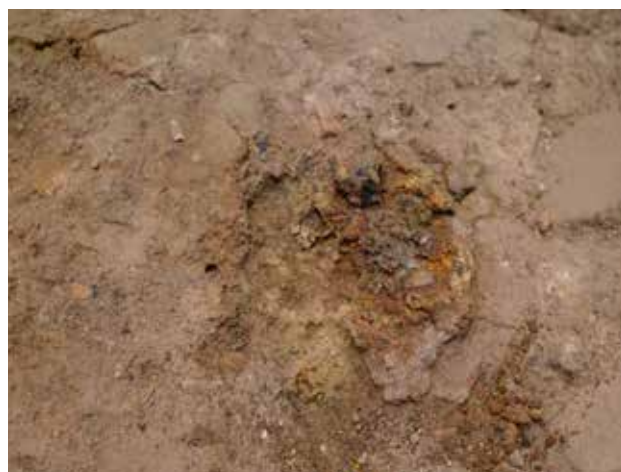
2023/9/14  
析出物除去後の様子。

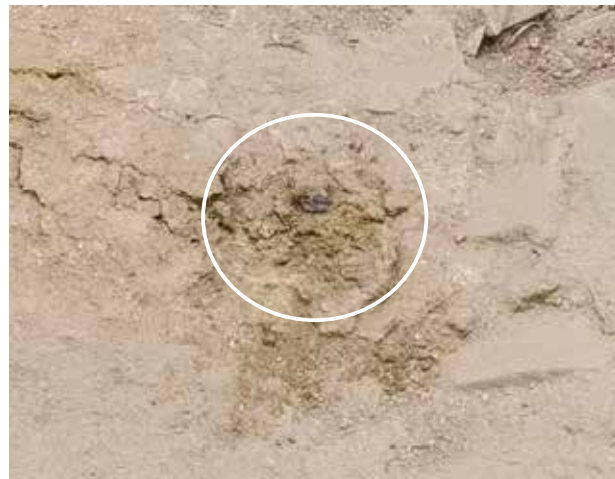
2025/11/18  
析出箇所周辺に大きな変化は見られない。  
周辺の亀裂については（4）参照。

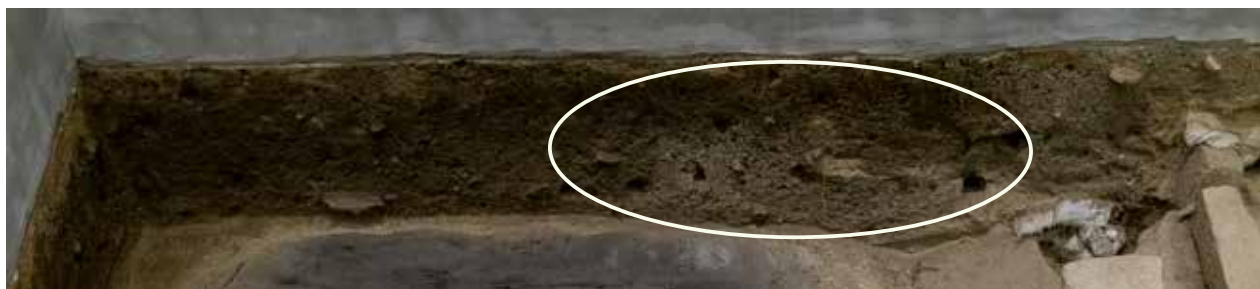
イ 遺構の露出展示を開始して以降、西側壁面に塩と思われる白い物質が析出した。令和4(2022)年11月と比較すると全体的に白っぽくなっている。

2022/11/16 丸印部分は塩の析出が特に目立つ。

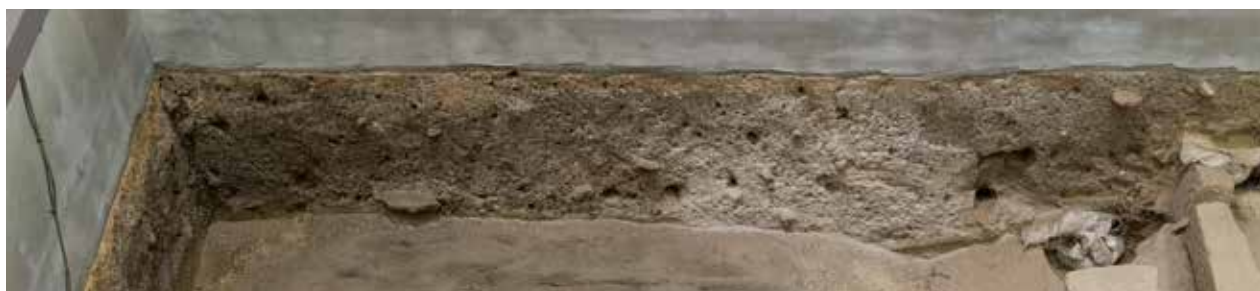
2025/11/18 先月から大きな変化は見られない。

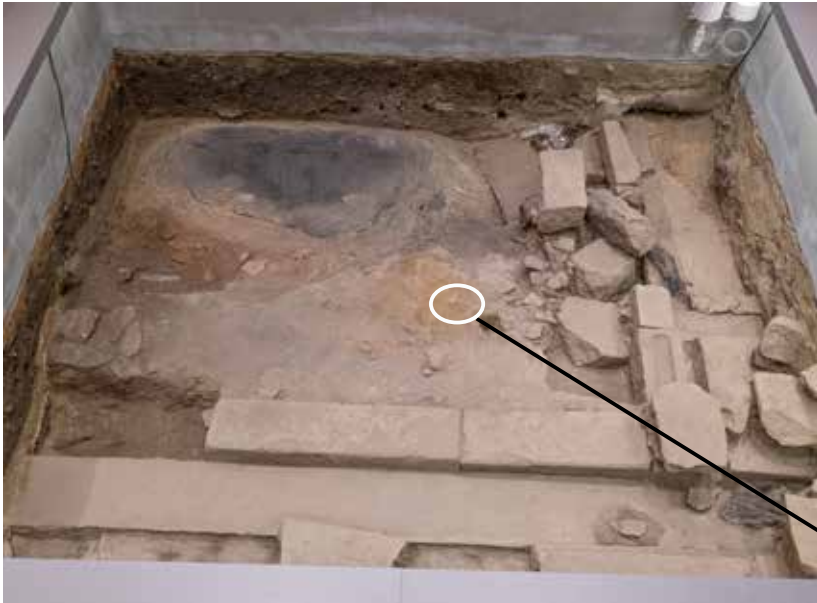
ア 玄関土間と畳状炭化材の間にある遺構面で、令和4（2022）年10月から表層に亀裂を確認した。以降範囲が拡大しており、遺構表層の隆起についても進行が続いている。亀裂の範囲は、硫酸塩が析出した箇所付近まで広がっている。

2022/10/13  
亀裂が入っているのを確認した。

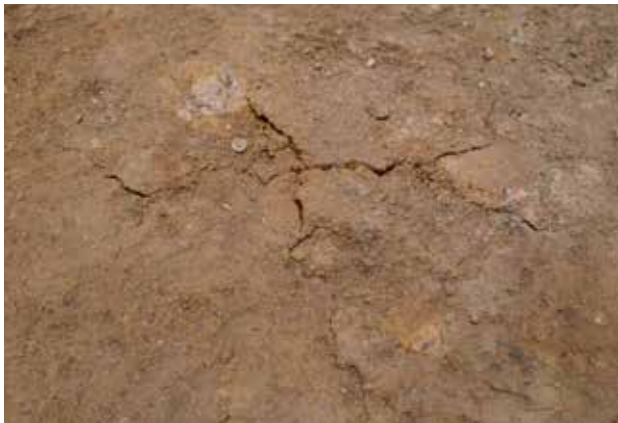
2023/4/24  
亀裂 縦約 5.4cm 横約 12.6cm

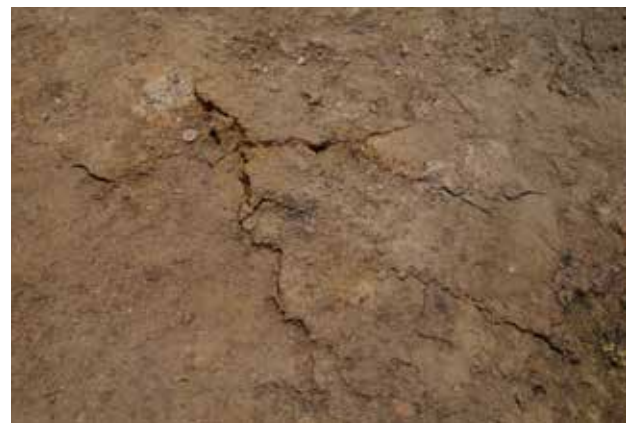
2024/2/15  
亀裂 縦約 11.4cm 横約 19.6cm  
亀裂が硫酸塩が析出した場所まで広がっている。

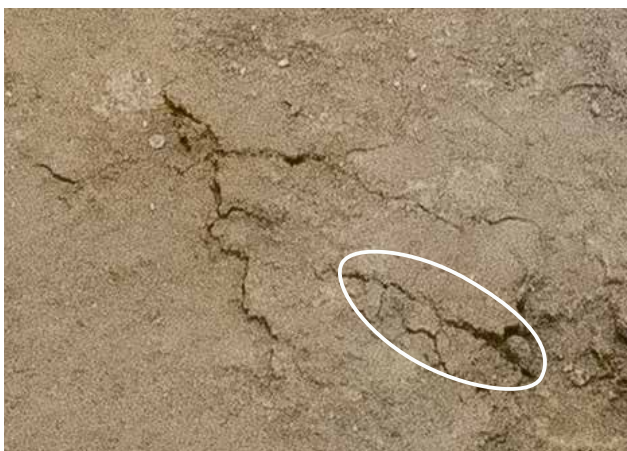
2025/4/18  
亀裂 縦約 12.2cm 横約 24.5cm  
白丸部分の亀裂が広がり、亀裂発生前（2022 年 4 月時点）と比べて約 2.1cm 盛り上がっている。

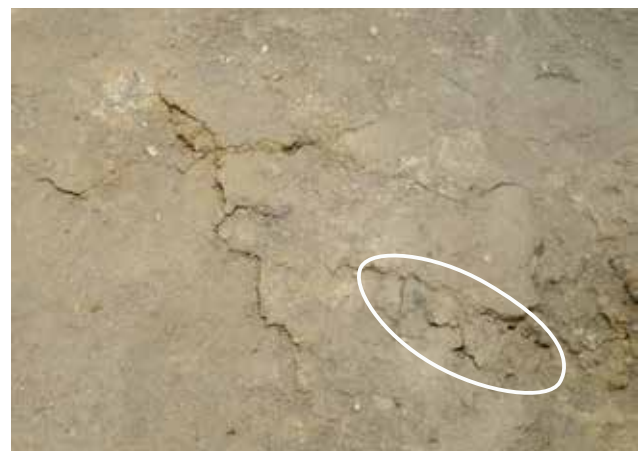
2025/11/18  
亀裂 縦約 12.5cm 横約 24.8cm  
亀裂及び表層の隆起は、わずかに進行している。

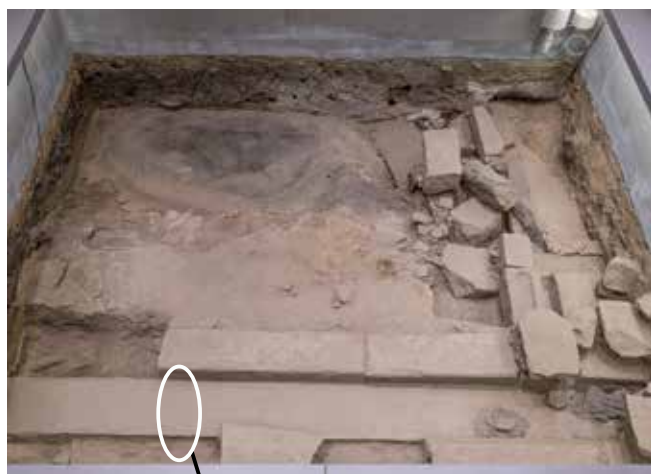
・側溝部分

イ 令和4（2022）年8月に発生した亀裂は、進行が見られない。

2022/8/24 亀裂を確認した。

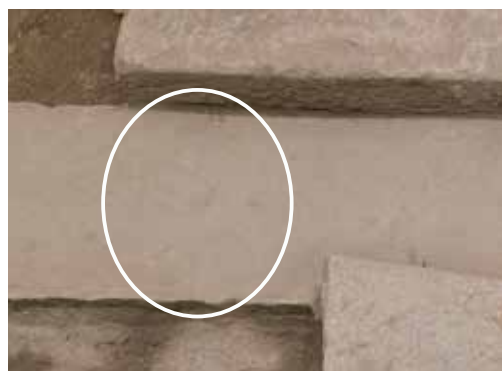
2022/8/24 拡大写真  
薄っすらと亀裂が生じている。

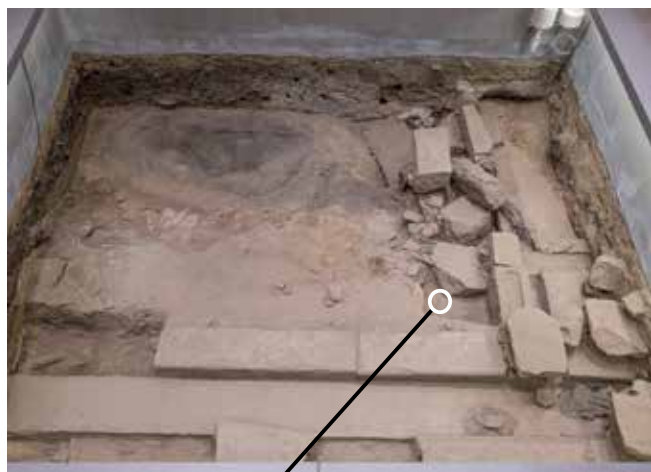
・土間と石材列間

2022/8/24 亀裂を確認した。

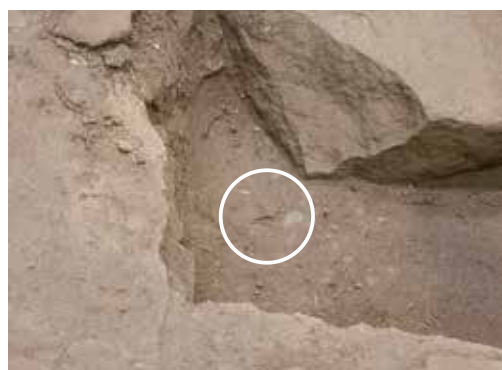
2022/8/24 拡大写真  
亀裂が初めて確認された。

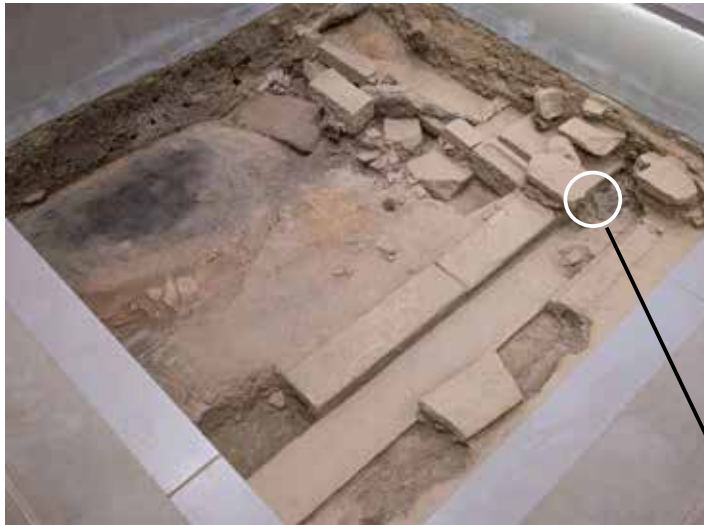
ア 令和5(2023)年6月及び7月に、北側屋敷境石材列下層部分の崩壊を確認した。令和5(2023)年9月に崩壊した土砂を撤去して以降、変化は見られない。

2023/6/15 崩壊を確認した。

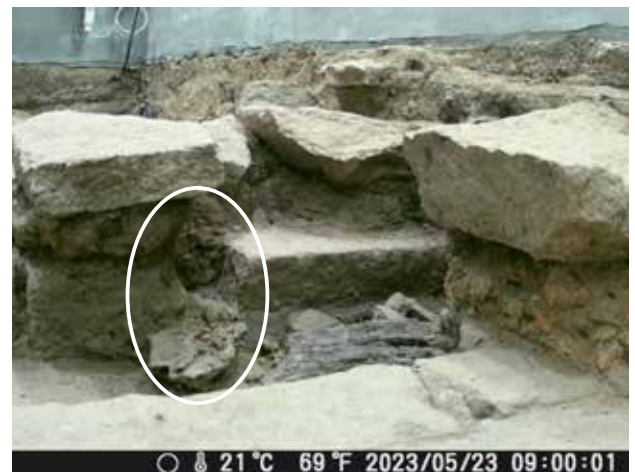
2023/5/23 定点カメラ画像  
石列下層部の土層部分が崩壊している。

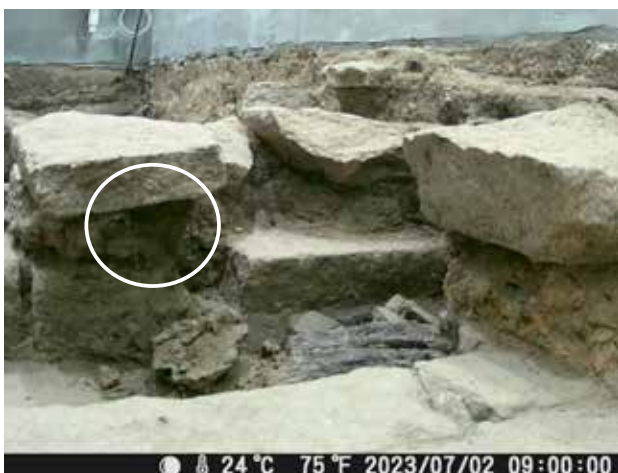
2023/7/2 定点カメラ画像  
石列下層部の土層部分の崩壊が進む。

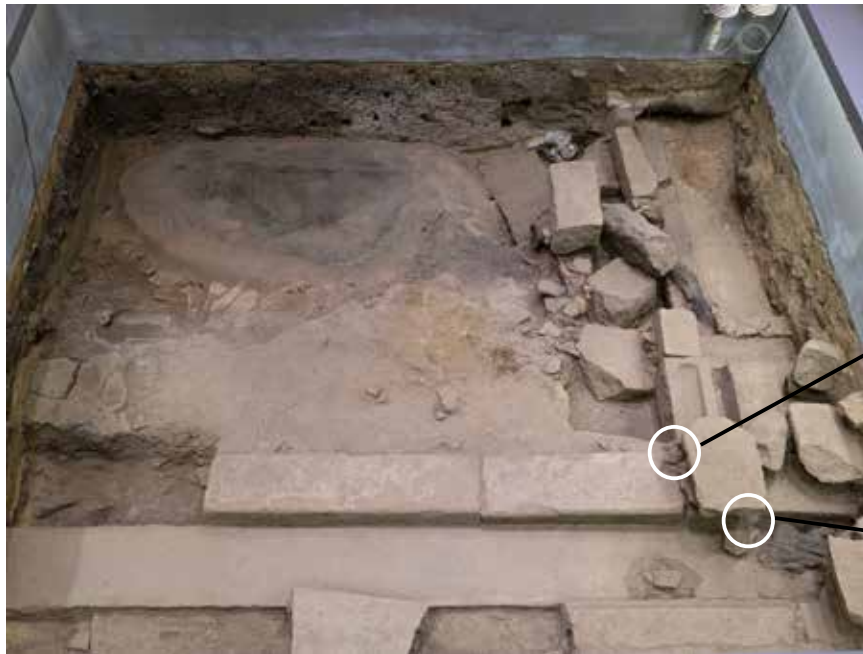
イ 令和6（2024）年6月に、北側屋敷境石材列下層部分の崩壊を確認した。

2024/6 崩壊を確認した。

2023/5 崩壊を確認した。

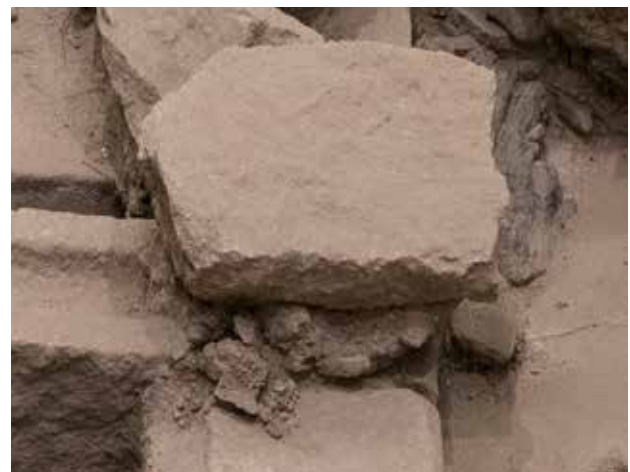
2024/7/16  
下層部の土層部分が崩壊した。

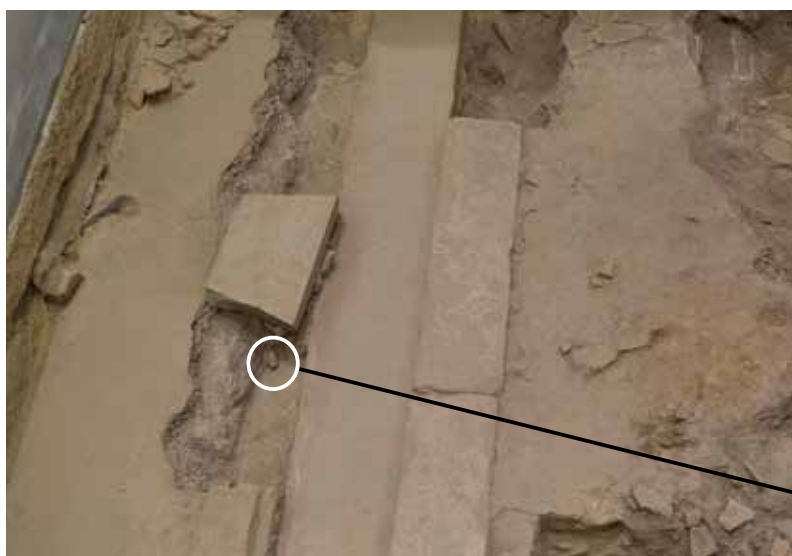
ウ 令和6（2024）年8月に、東側石材下層部分のレンガ片が崩落しているのを確認した。

2024/8/15  
レンガ片の崩落を確認した。

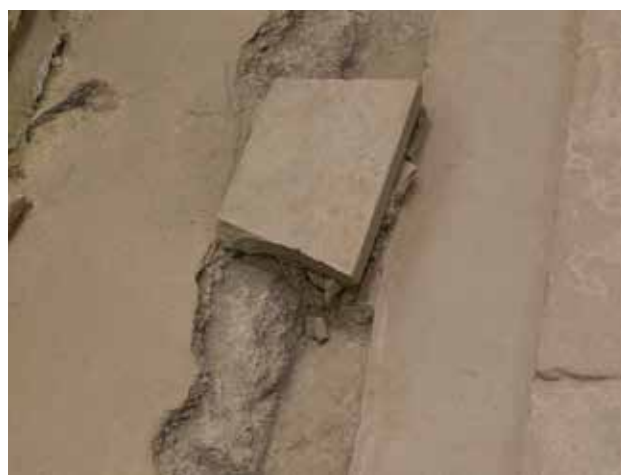
2024/8/15  
崩落後

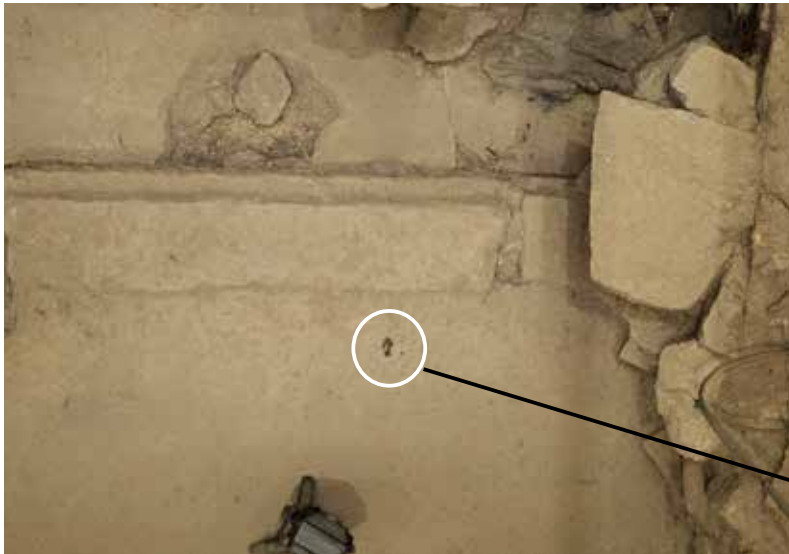
令和7(2025)年1月、北東隅部のアスファルト面に陥没を確認した。平和推進課に確認したところ、来館者が物を落としたことにより陥没が発生したと考えられる。

2025/1/15  
アスファルト面の陥没を確認した。

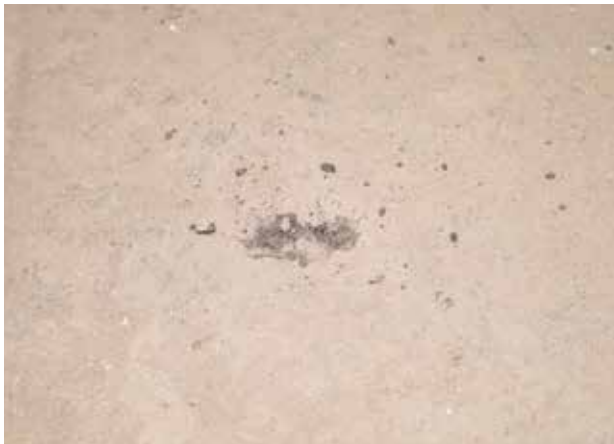
2025/4/18 陥没部分 長辺約 3cm

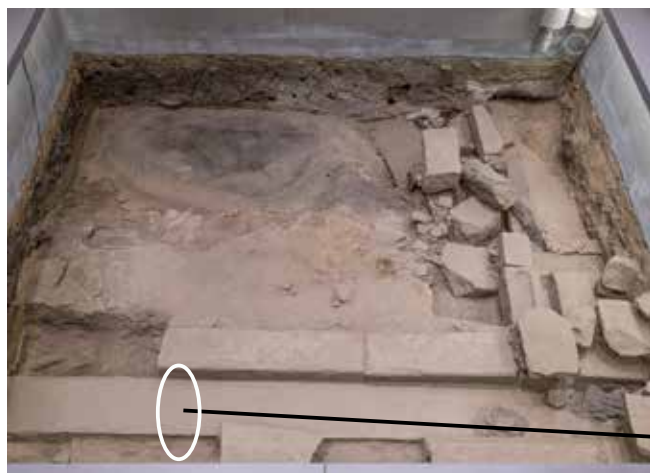
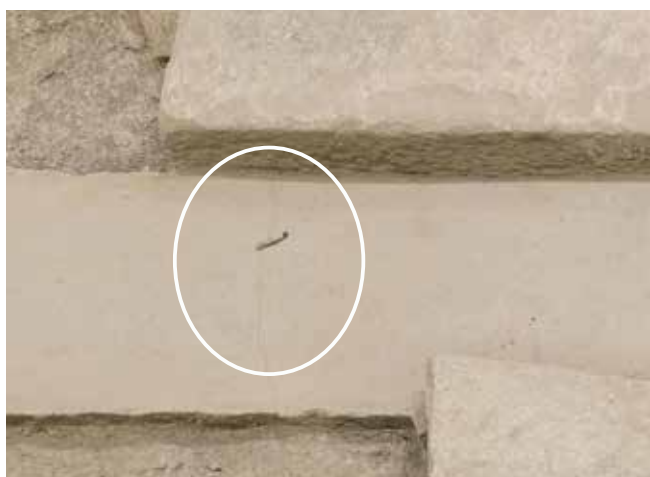
側溝部分に外部から持ち込まれたと考えられる 3.6cmの小枝を確認し、モニタリング実施時に除去した。なお、小枝のため、動体検知カメラには記録されなかったと考えられる。

2025/11/18  
枝が落下していることを確認した。
