# **被爆遺構展示館モニタリング業務**

## **報告書**

**令和7年12月**

**(公財) 広島市文化財団**

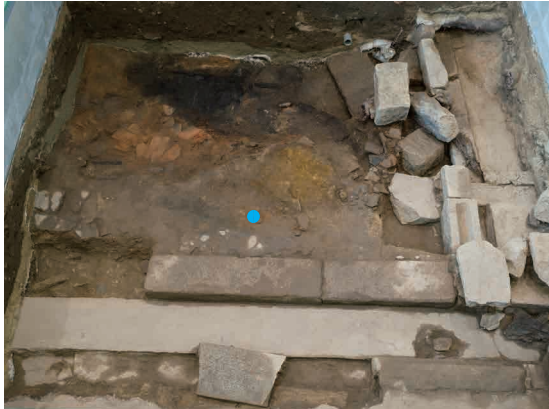
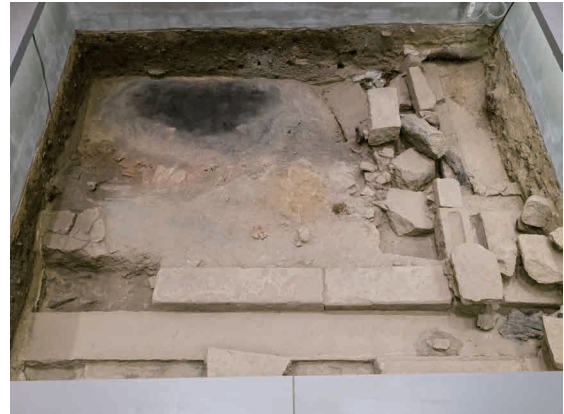
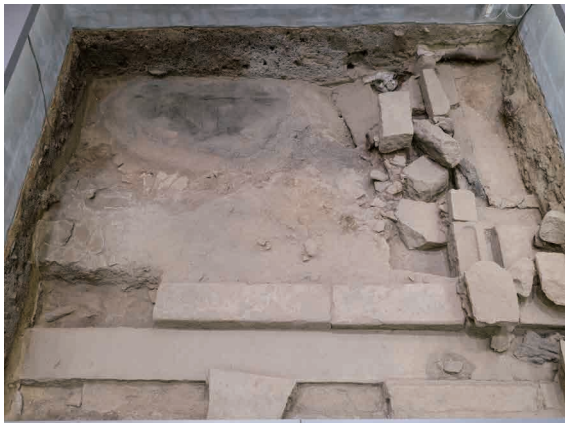
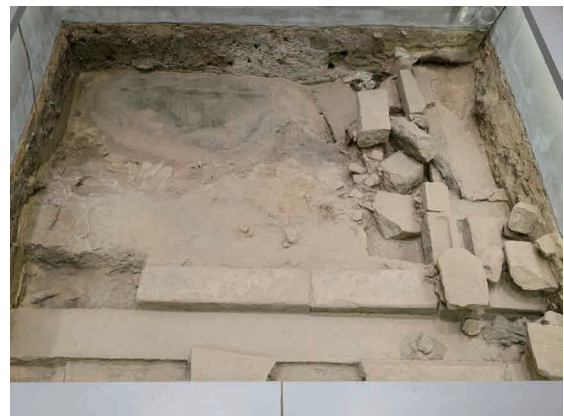
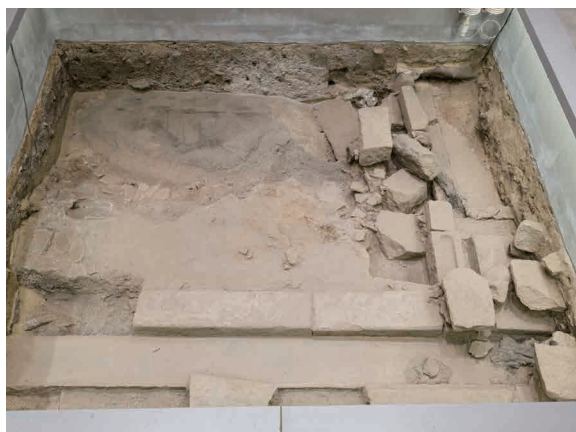
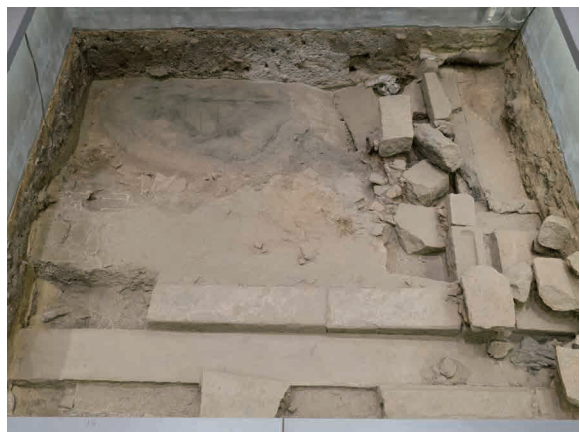
発掘調査後に遺構の露出展示を開始してから1年間は顕著な色調変化が見られた。しかし、それ以降は大きな変化は見られない。

なお、炭化畳レプリカについては、見た目が白くなっている。

2022/2/16 (R:165 G:148 B:117)

2023/2/15 (R:164 G:147 B:125)

2024/2/15 (R:148 G:127 B:112)

2025/2/17 (R:146 G:127 B:100)

2025/11/18 (R: 149 G:132 B:109)

2025/12/16 (R: 154 G: 137 B:112)

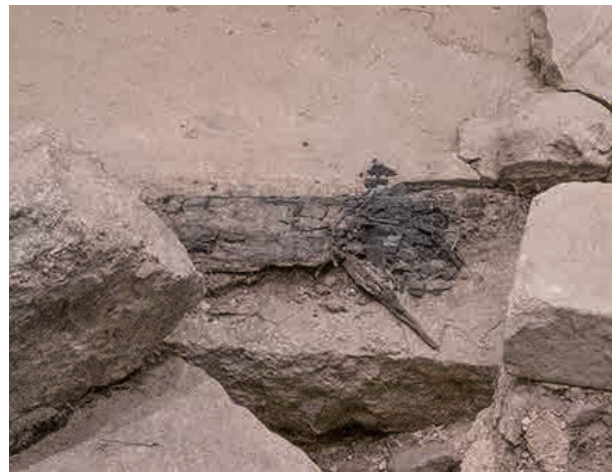
2022/7/14  
崩壊箇所が広がる。

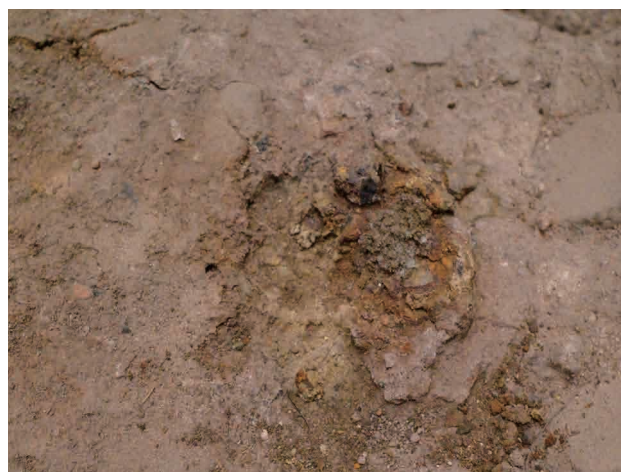
2023/9/14  
析出物除去後の様子。

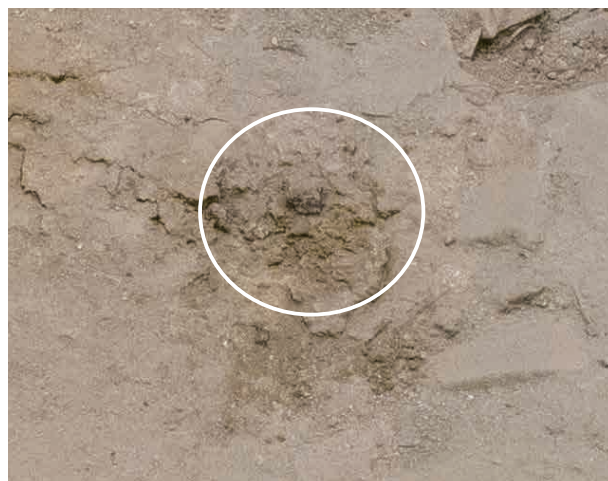
2025/12/16  
析出箇所周辺に大きな変化は見られない。  
周辺の亀裂については（4）参照。

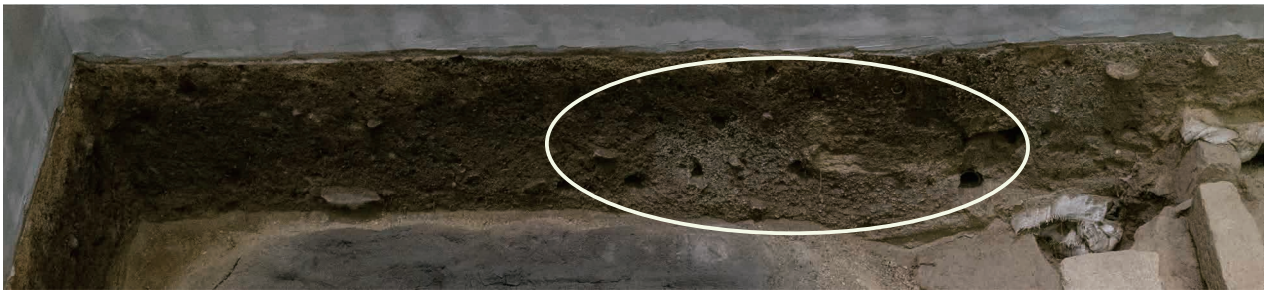
イ 遺構の露出展示を開始して以降、西側壁面に塩と思われる白い物質が析出した。令和4(2022)年11月と比較すると全体的に白っぽくなっている。

2022/11/16 丸印部分は塩の析出が特に目立つ。

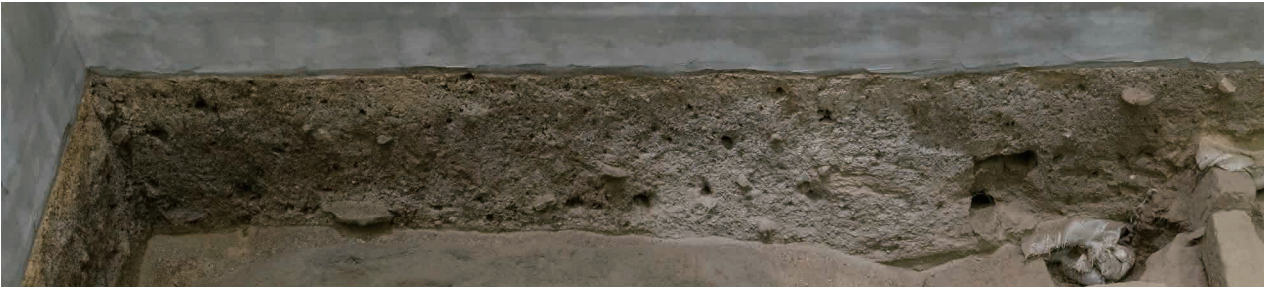
2025/12/16 先月から大きな変化は見られない。

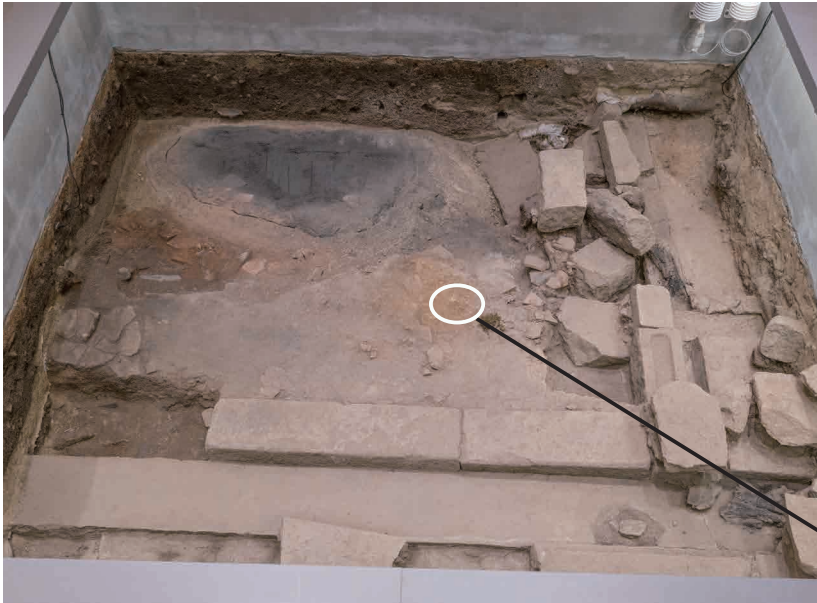
ア 玄関土間と畳状炭化材の間にある遺構面で、令和4（2022）年10月から表層に亀裂を確認した。以降範囲が拡大しており、遺構表層の隆起についても進行が続いている。亀裂の範囲は、硫酸塩が析出した箇所付近まで広がっている。

2022/10/13  
亀裂が入っているのを確認した。

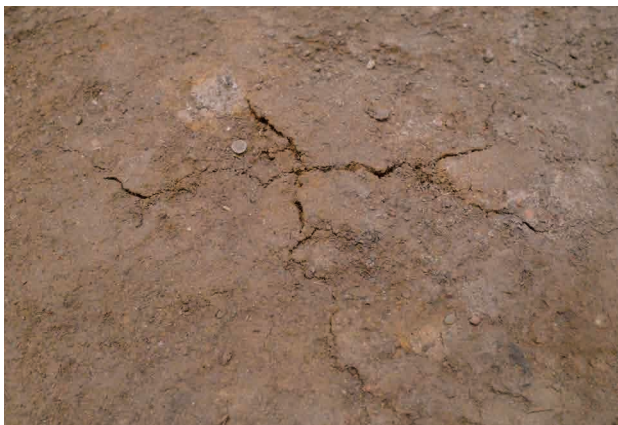
2023/4/24  
亀裂 縦約 5.4cm 横約 12.6cm

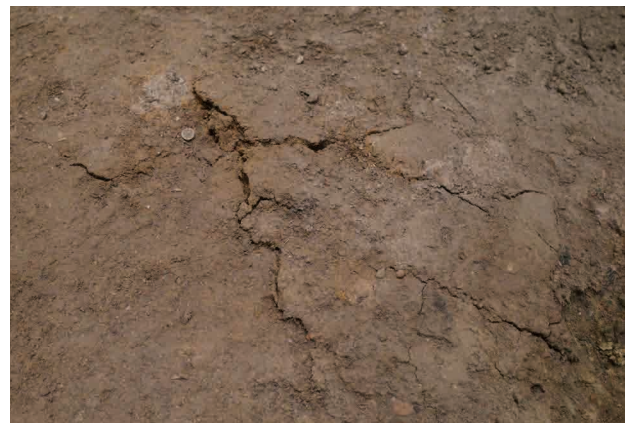
2024/2/15  
亀裂 縦約 11.4cm 横約 19.6cm  
亀裂が硫酸塩が析出した場所まで広がっている。

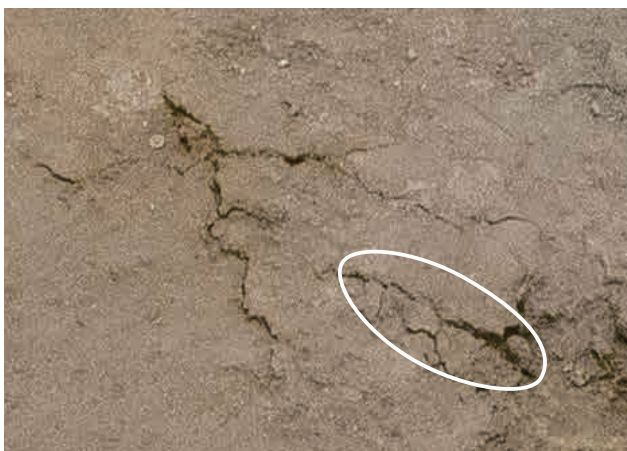
2025/4/18  
亀裂 縦約 12.2cm 横約 24.5cm  
白丸部分の亀裂が広がり、亀裂発生前（2022 年 4 月時点）と比べて約 2.1cm 盛り上がっている。

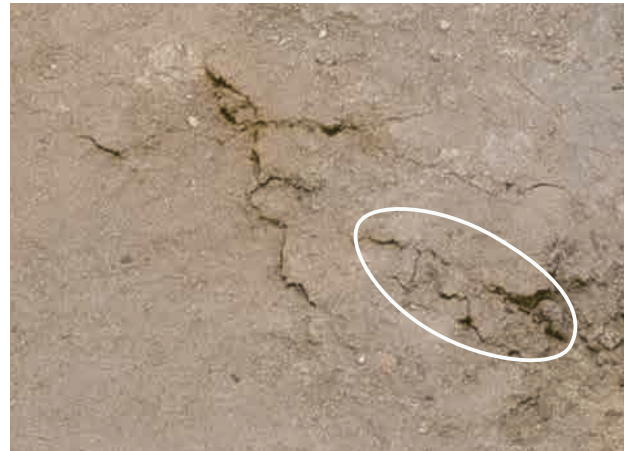
2025/12/16  
亀裂 縦約 12.5cm 横約 24.8cm  
(先月 縦約 12.5cm 横約 24.8cm)  
亀裂及び表層の隆起は、先月から変化が見られない。

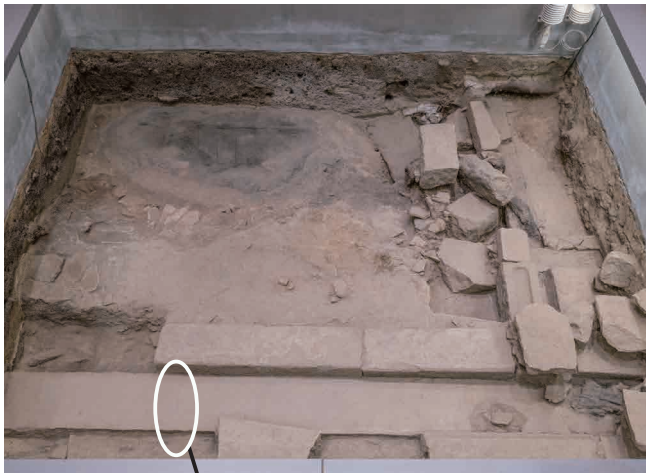
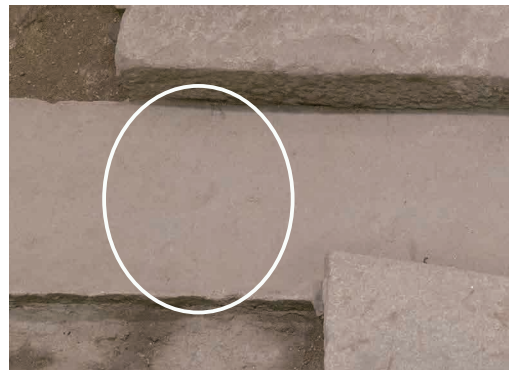
・側溝部分

イ 令和4（2022）年8月に発生した亀裂は、進行が見られない。

2022/8/24 亀裂を確認した。

2022/8/24 拡大写真  
薄っすらと亀裂が生じている。

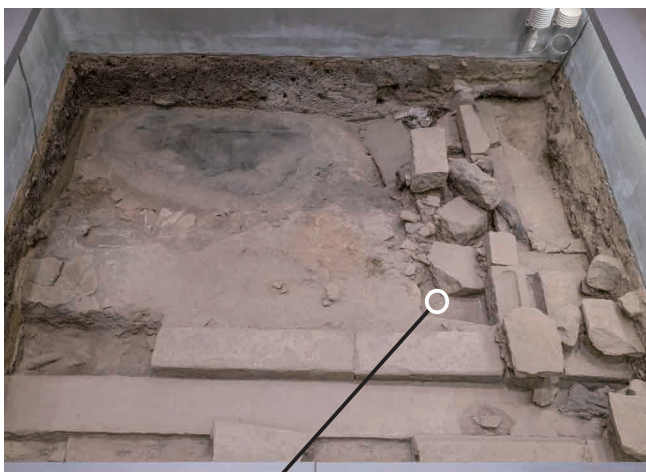
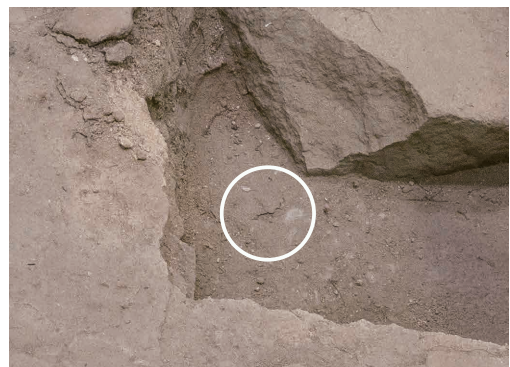
・土間と石材列間

2022/8/24 亀裂を確認した。

2022/8/24 拡大写真  
亀裂が初めて確認された。

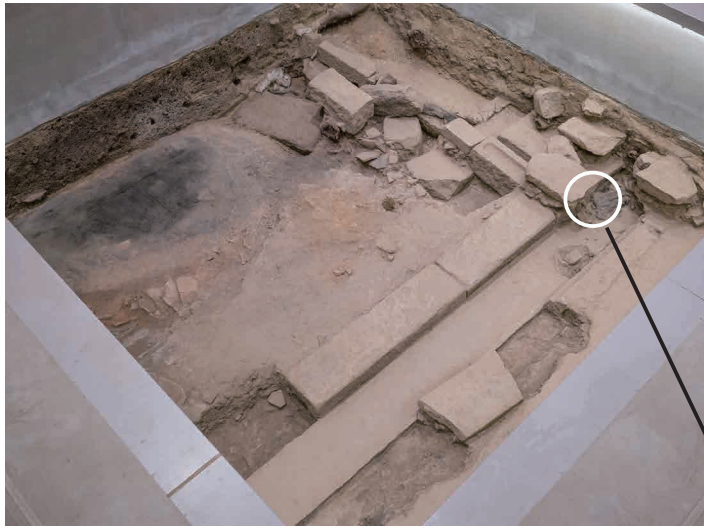
ア 令和5(2023)年6月及び7月に、北側屋敷境石材列下層部分の崩壊を確認した。令和5(2023)年9月に崩壊した土砂を撤去して以降、変化は見られない。

2023/6/15 崩壊を確認した。

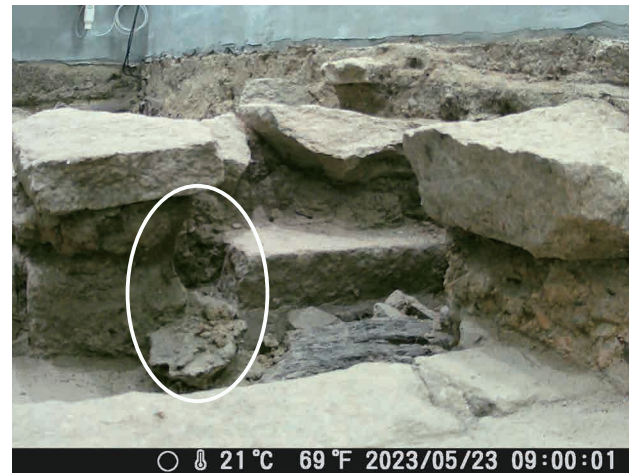
2023/5/23 定点カメラ画像  
石列下層部の土層部分が崩壊している。

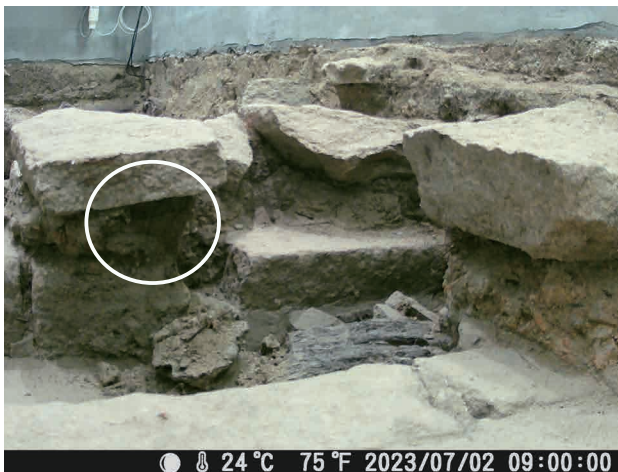
2023/7/2 定点カメラ画像  
石列下層部の土層部分の崩壊が進む。

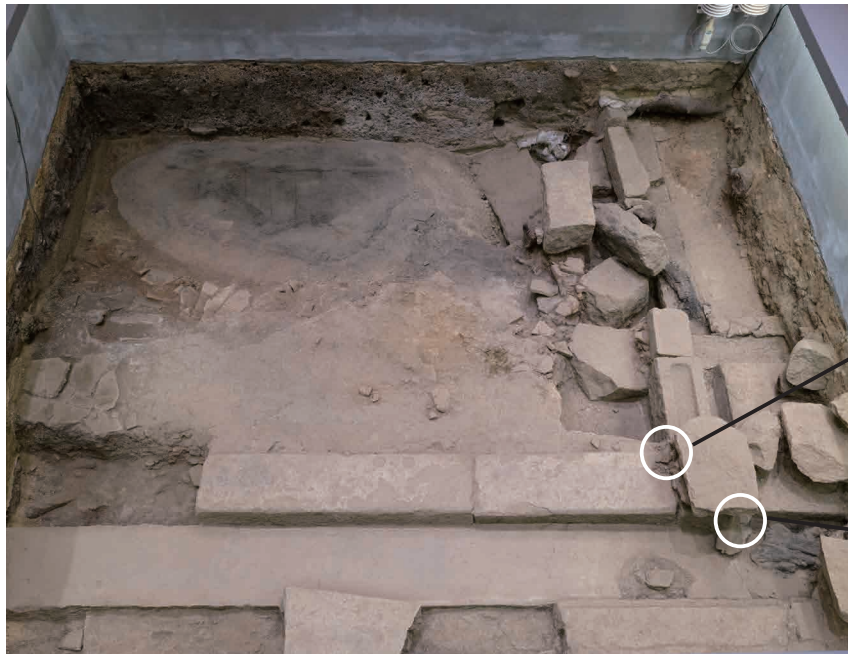
イ 令和6（2024）年6月に、北側屋敷境石材列下層部分の崩壊を確認した。

2024/6 崩壊を確認した。

2023/5 崩壊を確認した。

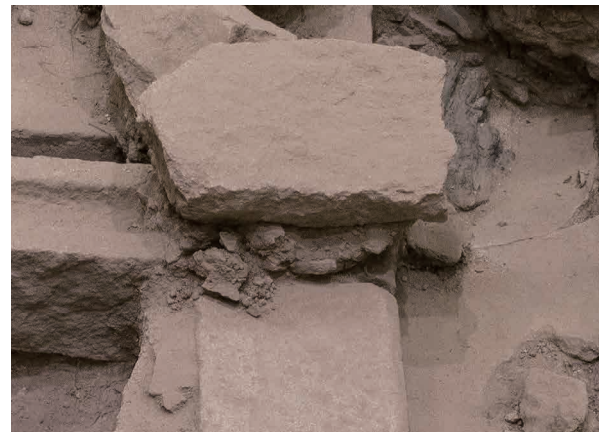
2024/7/16  
下層部の土層部分が崩壊した。

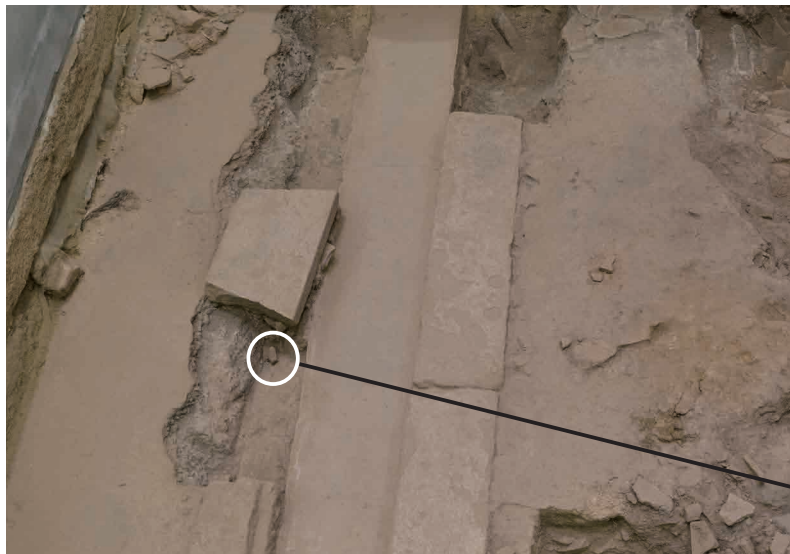
ウ 令和6（2024）年8月に、東側石材下層部分のレンガ片が崩落しているのを確認した。

2024/8/15  
レンガ片の崩落を確認した。

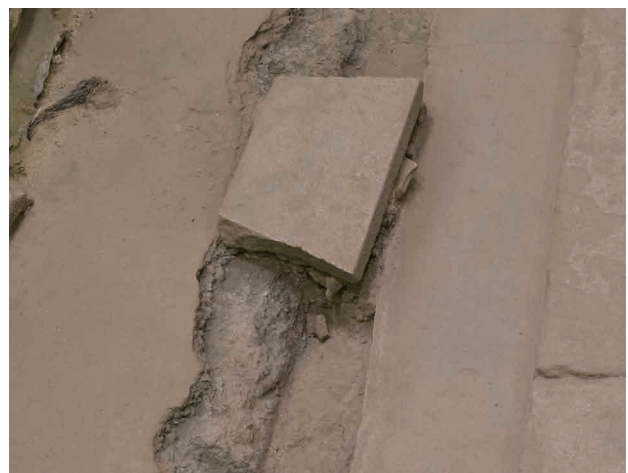
2024/8/15  
崩落後

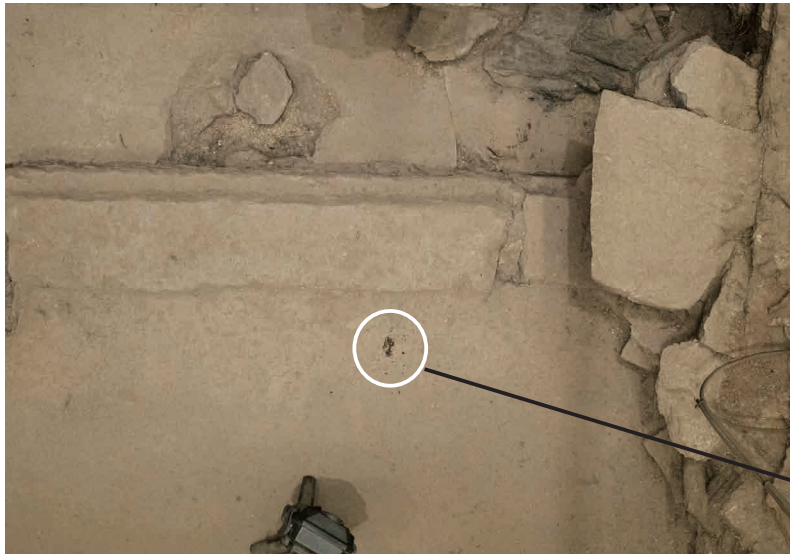
令和7(2025)年1月、北東隅部のアスファルト面に陥没を確認した。平和推進課に確認したところ、来館者が物を落としたことにより陥没が発生したと考えられる。

2025/1/15  
アスファルト面の陥没を確認した。

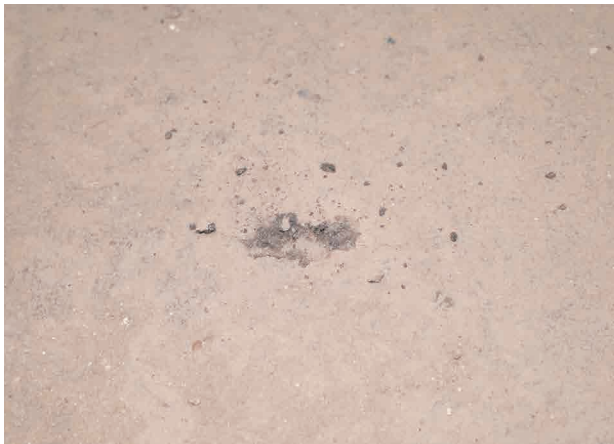
2025/4/18 陥没部分 長辺約 3cm
