# **被爆遺構展示館モニタリング業務**

## **報告書**

**令和7年4月**

**(公財) 広島市文化財団**

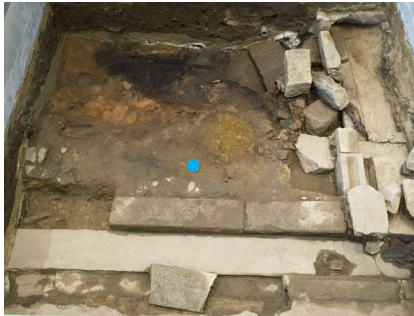
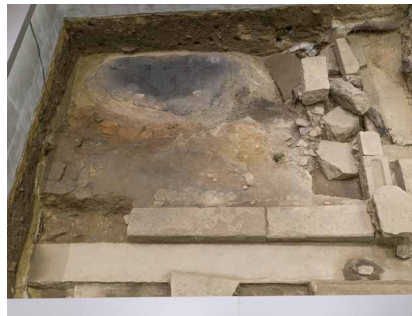
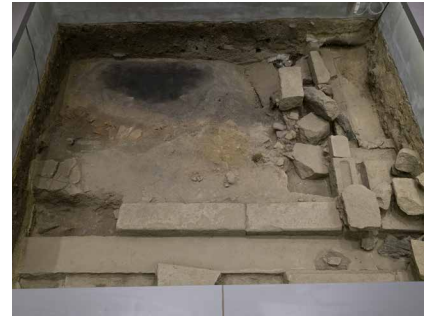
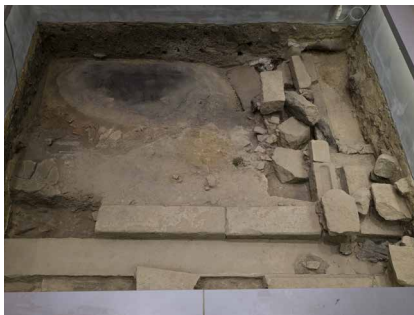
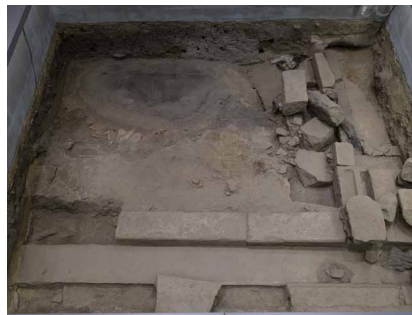
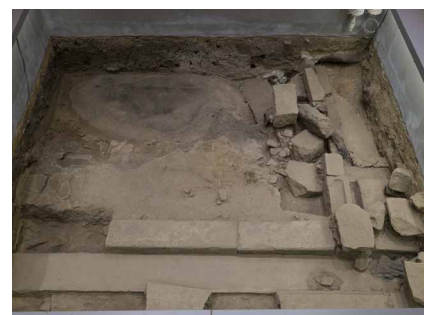
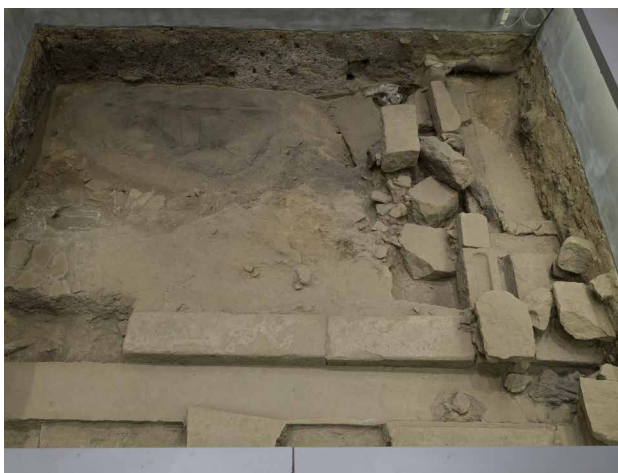
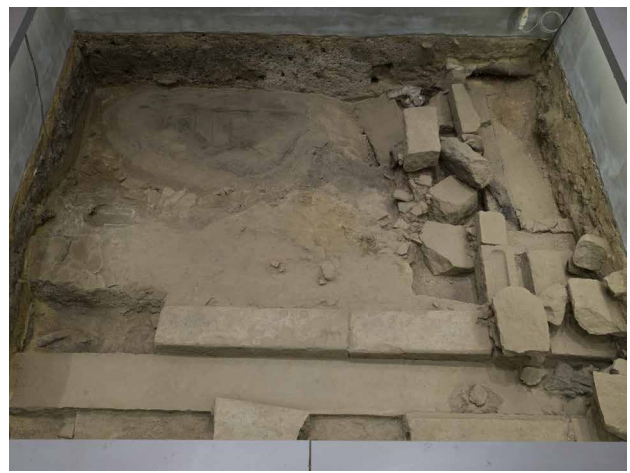
(1) 発掘調査後に遺構の露出展示を開始してから1年間は顕著な色調変化が見られた。しかし、それ以降は大きな変化は見られない。

2022/2/16  
(R:165 G:148 B:117)

2022/6/16  
(R:202 G:182 B:159)

2023/2/15  
(R:164 G:147 B:125)

2023/6/15  
(R:147 G:129 B:110)

2024/2/15  
(R:148 G:127 B:112)

2024/6/14  
(R:143 G:126 B:110)

2025/2/17 (R:146 G:127 B:100)

2025/4/18 (R: 147 G:131 B:107)

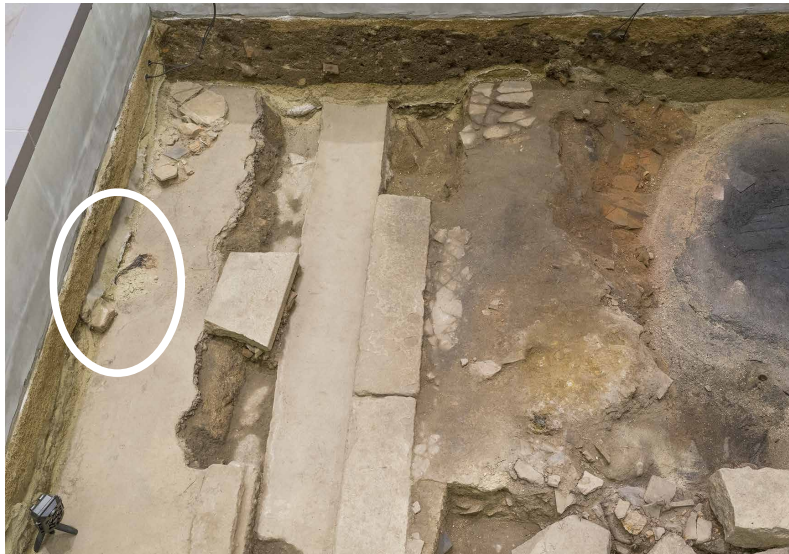
①令和4（2022）年5月に東側の壁面で一部崩落しているのを確認。それ以降は大きな変化を確認していない。令和5（2023）年9月に炭化材周辺の土を除去し、その後も変化はない。

2022/5/16  
丸印の部分が崩壊。

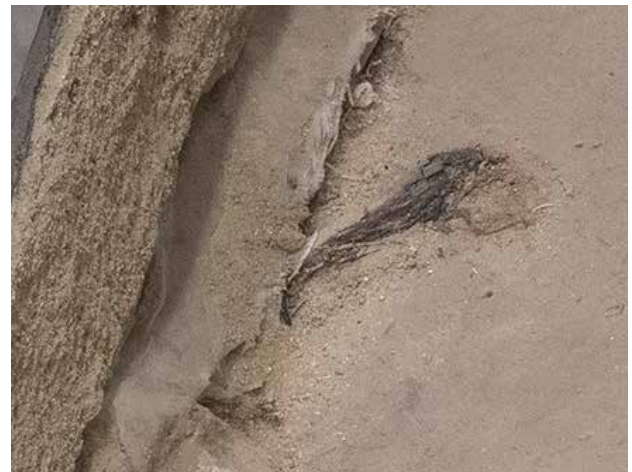
2023/9/14  
炭化材周辺の土を除去。

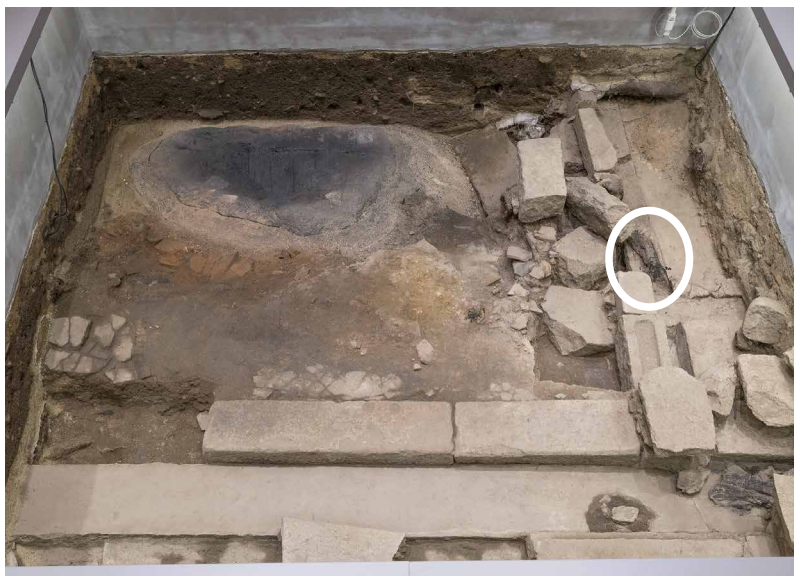
②北側石材列上にある炭化材については、令和4（2022）年5月に崩壊を確認。同年7月には崩壊箇所が細かく広がっていることを確認。これ以降は大きな変化はみられない。

2022/5/16  
丸印の部分が崩壊。

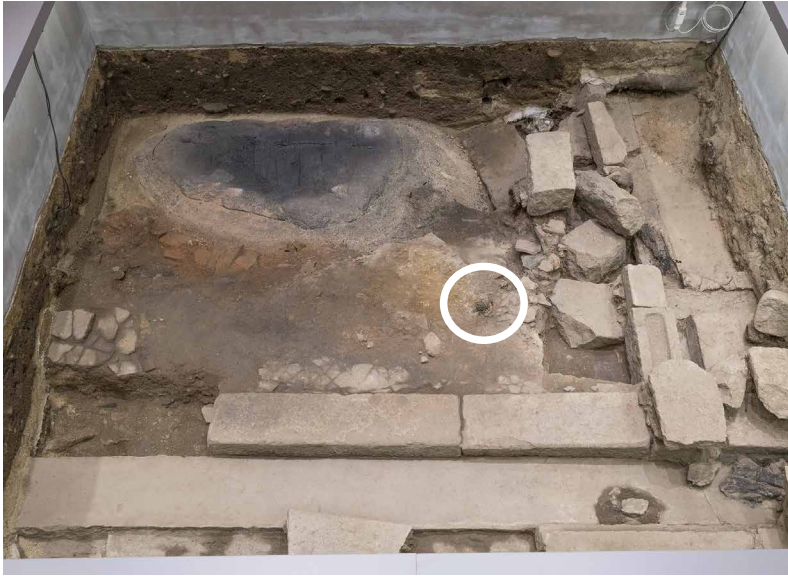
- ① 玄関土間と畳状炭化材の間にある遺構面の一部で令和4（2022）年5月に硫酸塩の析出を確認し、同年10月まで変化が見られた。10月以降は大きな変化はなく、令和5（2023）年9月に析出物を除去した後も変化はみられない。

2022/5/16  
丸印の部分が、析出  
している場所。

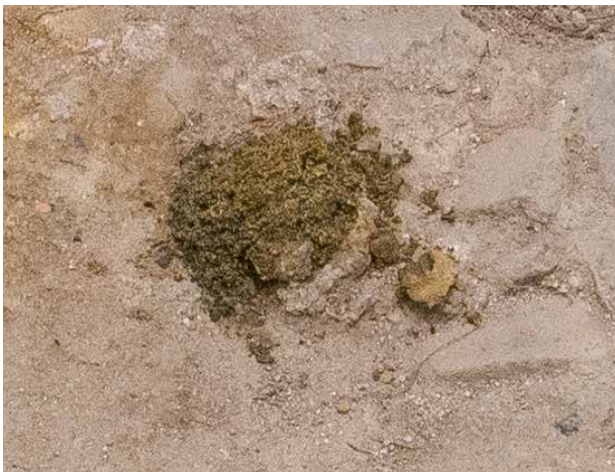
2022/10/13  
析出した状況

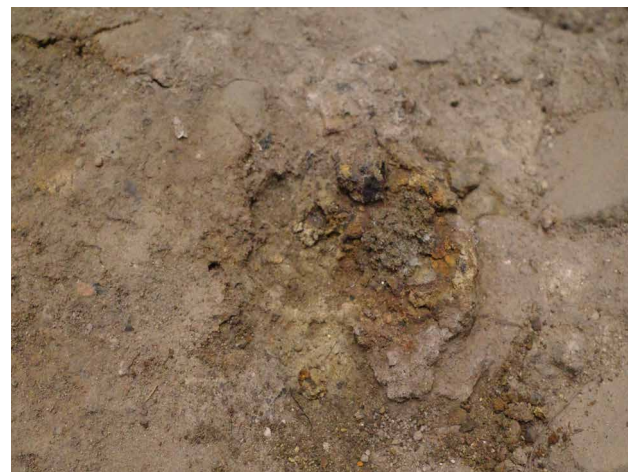
2023/9/14  
析出物除去後の様子。

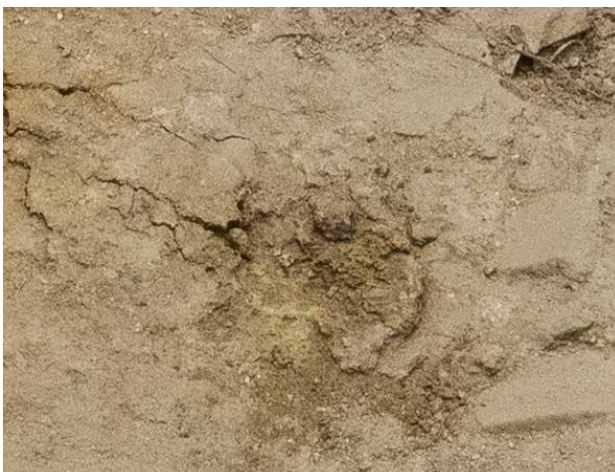
2025/3/14  
析出物に大きな変化はみられない。

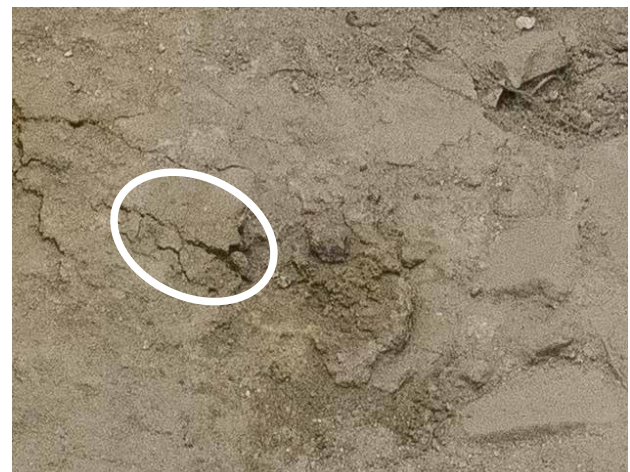
2025/4/18  
析出物に大きな変化はみられない。

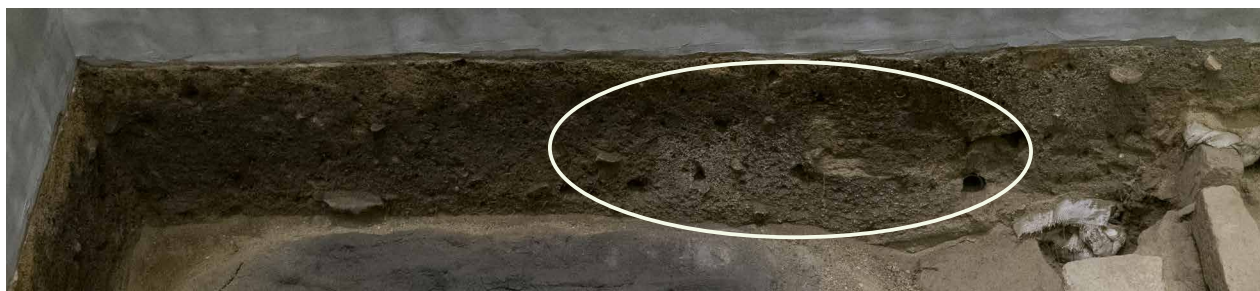
- ② 西側壁面には塩と思われる白い物質が析出。令和4（2022）年11月以降は大きな変化はみられない。

2022/11/16 丸印部分はとくに塩の析出が目立つ

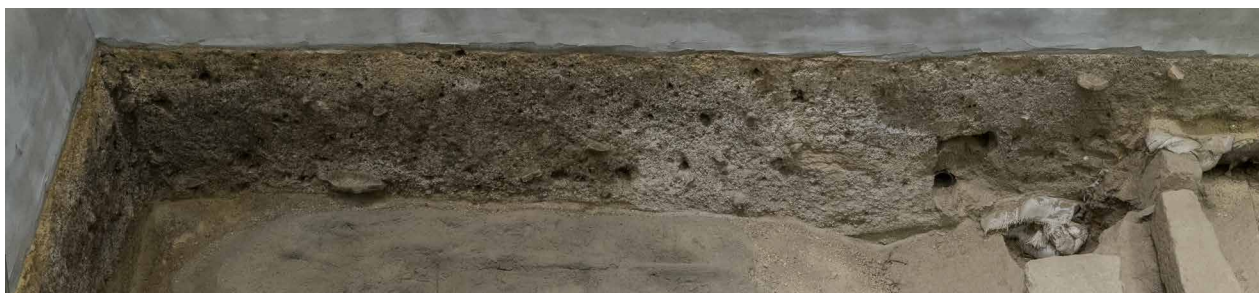
2025/4/18 大きな変化はみられない

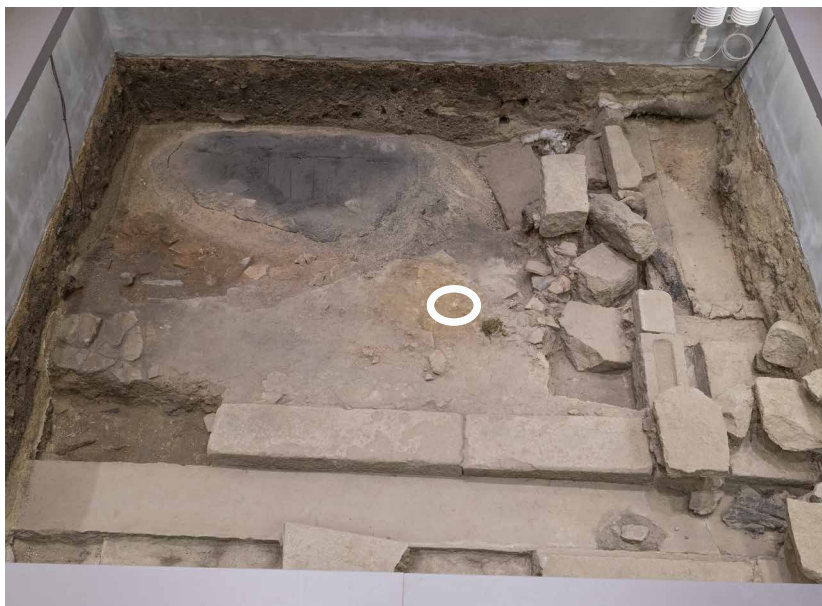
- ①玄関土間と畳状炭化材の間にある遺構面で、令和4（2022）年10月から表層に亀裂を確認。以降範囲が拡大しており、遺構表層の隆起についても進行が続いている。また、亀裂の範囲は、硫酸塩が析出した箇所付近まで広がっている。

2022/10/13  
丸印の部分に亀裂が入っている。

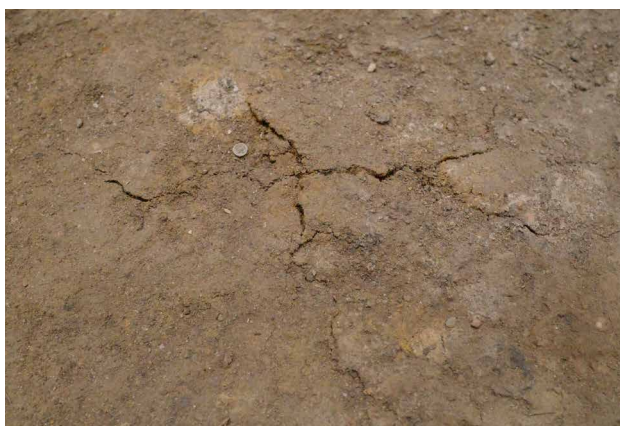
2023/4/24  
亀裂 縦約 5.4cm 横約 12.6cm

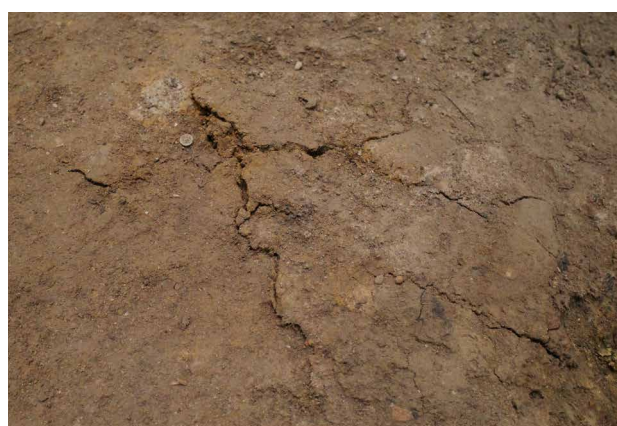
2024/2/15  
亀裂 縦約 11.4cm 横約 19.6cm  
亀裂が硫酸塩が析出した場所まで広がっている。

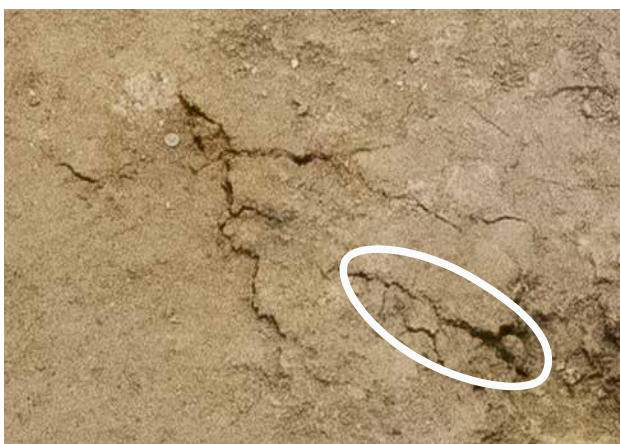
2025/3/14  
亀裂 縦約 12.2cm 横約 24.2cm  
白丸部分の亀裂が広がり、2022 年 4 月時点と比べて約 2.1cm 盛り上がっている。

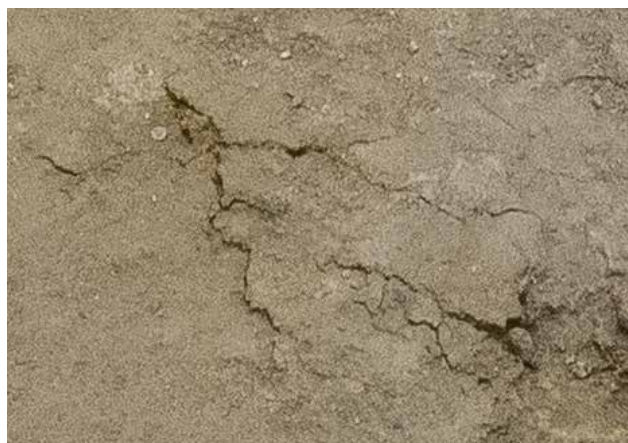
2025/4/18  
亀裂 縦約 12.2cm 横約 24.5cm  
白丸部分の亀裂及び表層の隆起は、先月からほとんど変化が見られない。

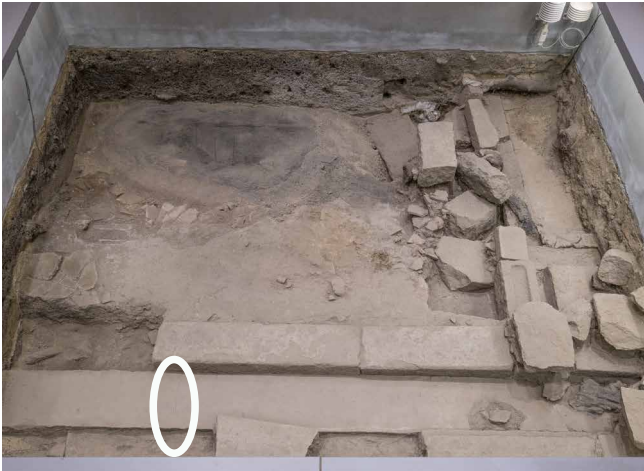
・側溝部分

②令和 4（2022）年 8 月に発生した亀裂は、進行がみられなかった。

白丸部分に亀裂を確認した

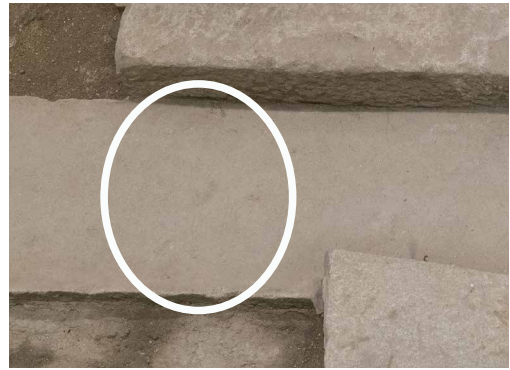
2022/8/24 拡大写真  
薄っすらと亀裂が生じている

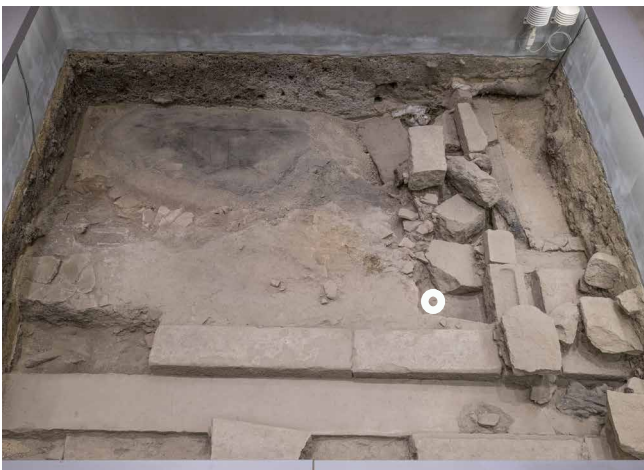
・土間と石材列間

白丸部分に亀裂を確認した

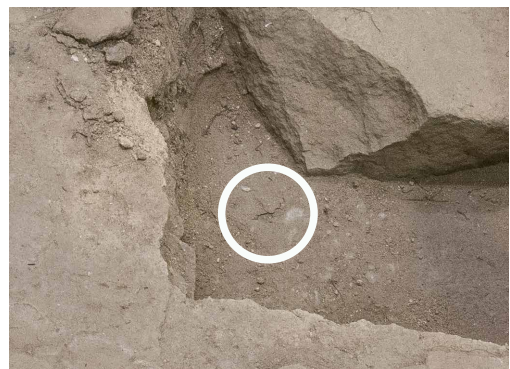
2022/8/24 拡大写真  
亀裂がはじめて確認された

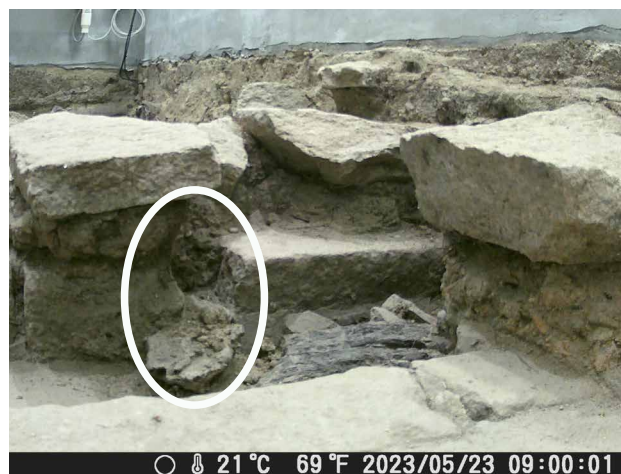
2023/5/23 定点カメラ画像  
石列下層部の土層部分が崩壊している。

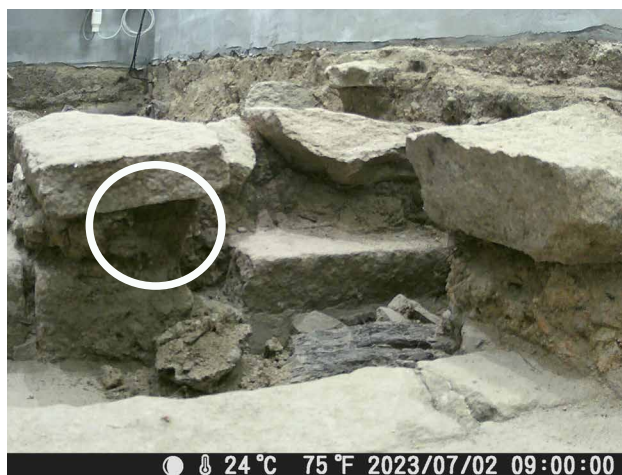
2023/7/2 定点カメラ画像  
石列下層部の土層部分の崩壊が進んでいる。

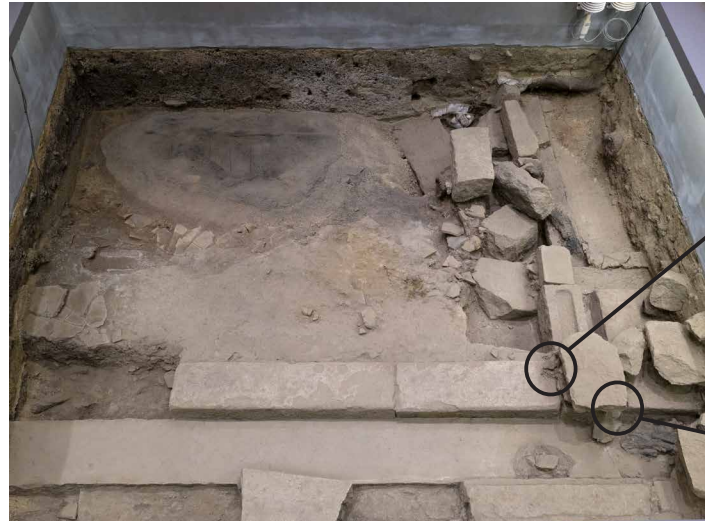
②令和6（2024）年6月に、北側屋敷境石材列下層部分の崩壊を確認した。

令和6（2024）年  
6月崩壊

令和5（2023）年  
5月崩壊

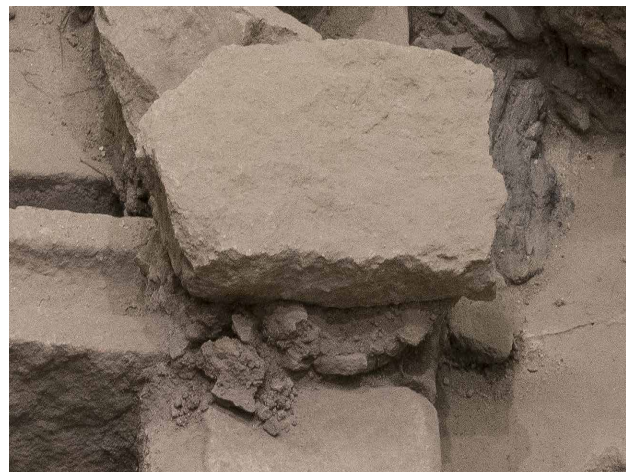
2024/7/16  
下層部の土層部分が崩壊した。

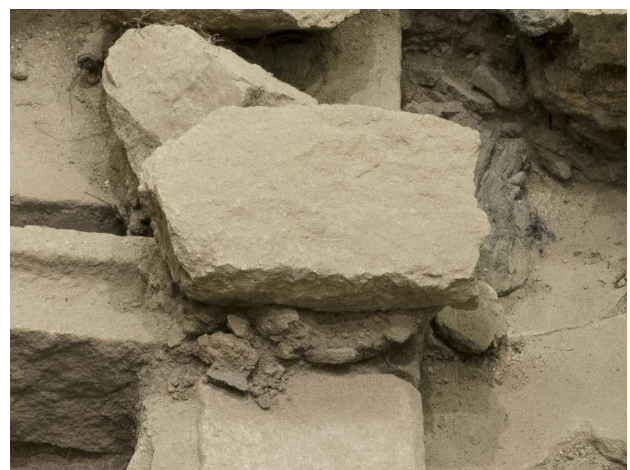
2025/4/18  
崩壊後から変化は見られない。

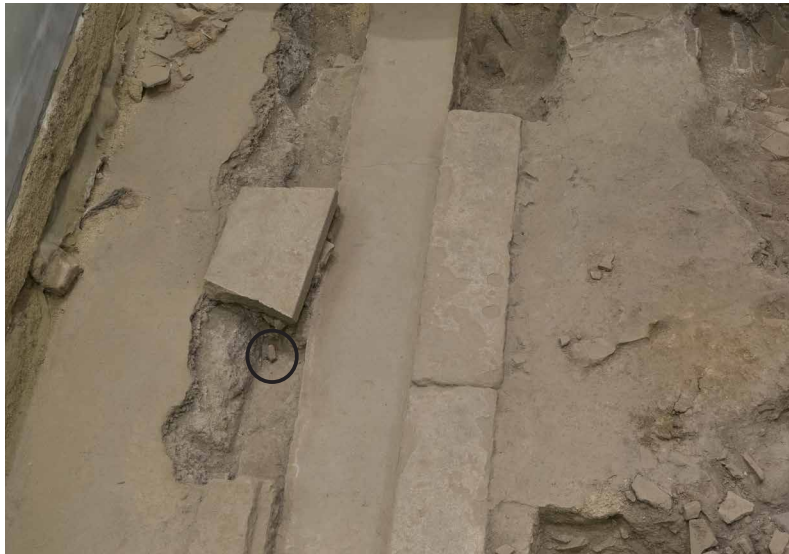
③令和6（2024）年8月に、東側石材下層部分のレンガ片が崩落しているのを確認した。

2024/8/15  
レンガ片の崩落を確認。

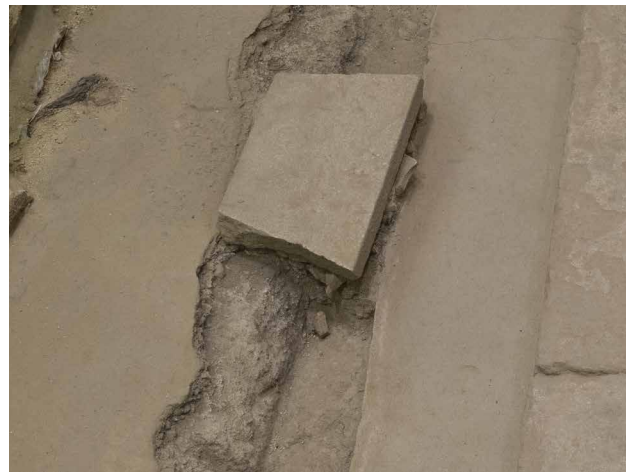
2024/8/15  
崩落後

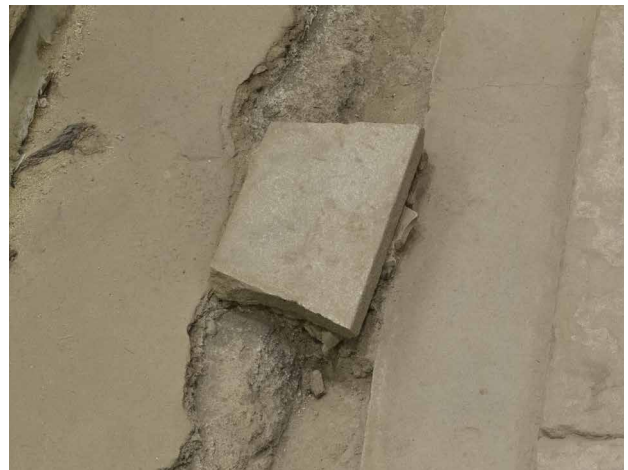
2025/4/18  
崩落後から変化は見られない。

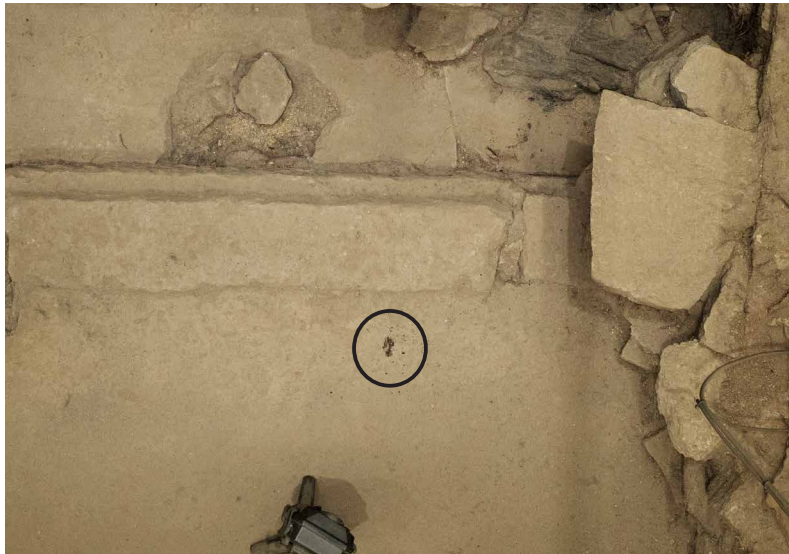
令和7（2025）年1月、北東隅部のアスファルト面に陥没を確認した。

平和推進課に確認したところ、来館者が物を落としたことにより陥没が発生したと考えられる。

2025/1/15  
アスファルト面の陥没を確認

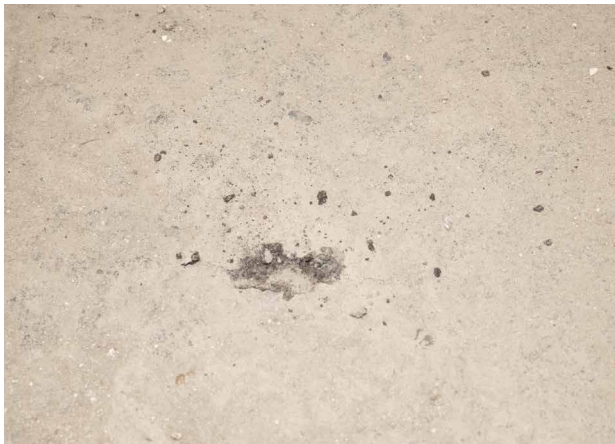
2025/3/14 陥没部分 長辺約 3cm

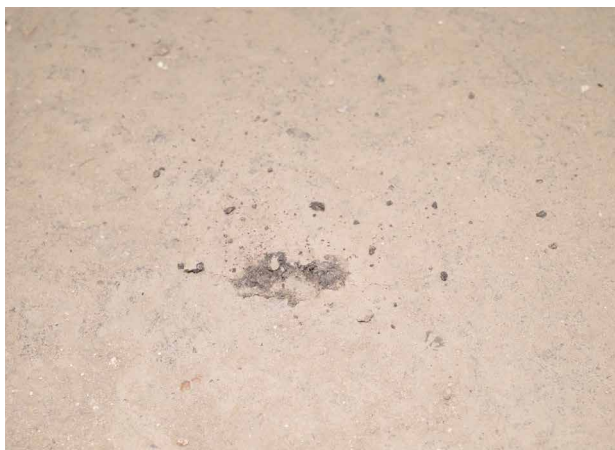
2025/4/18  
変化は見られない。
