# **被爆遺構展示館モニタリング業務**

## **報告書**

**令和 7 年 5 月**

**(公財) 広島市文化財団**

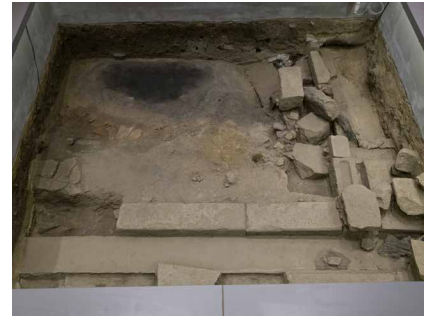
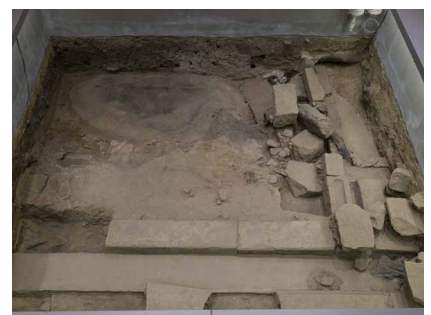
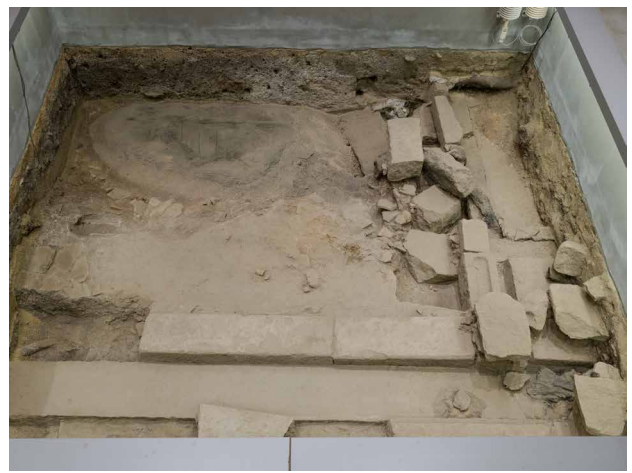
発掘調査後に遺構の露出展示を開始してから1年間は顕著な色調変化が見られた。しかし、それ以降は大きな変化は見られない。

2022/2/16  
(R:165 G:148 B:117)

2022/6/16  
(R:202 G:182 B:159)

2023/2/15  
(R:164 G:147 B:125)

2023/6/15  
(R:147 G:129 B:110)

2024/2/15  
(R:148 G:127 B:112)

2024/6/14  
(R:143 G:126 B:110)

2025/2/17 (R:146 G:127 B:100)

2025/5/19 (R: 149 G:133 B:111)

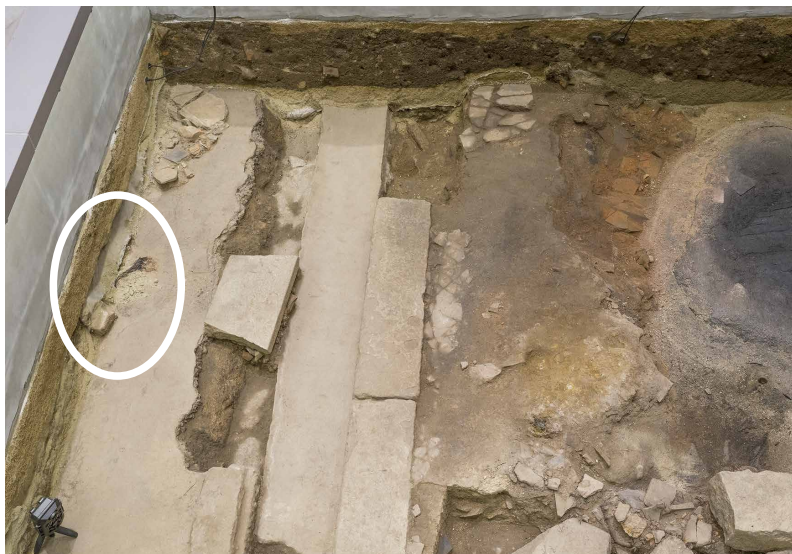
2022/5/16

- ① 令和4（2022）年5月に東側の壁面が一部崩落しているのを確認した。それ以降は大きな変化を確認していない。令和5（2023）年9月には炭化材周辺の土を除去したが、その後も変化はない。

丸印の部分が崩壊している。

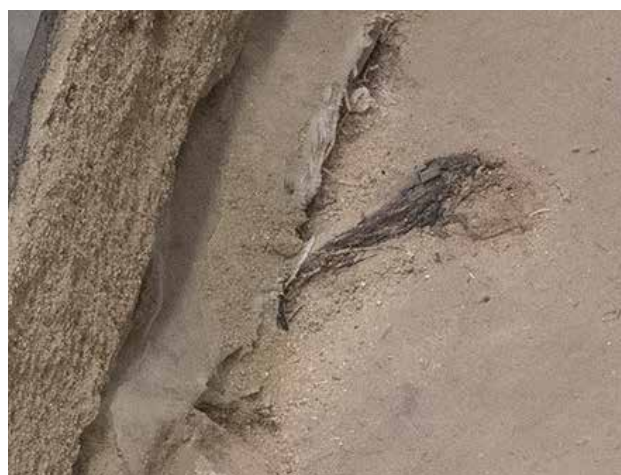
2023/9/14

炭化材周辺の土を除去した。

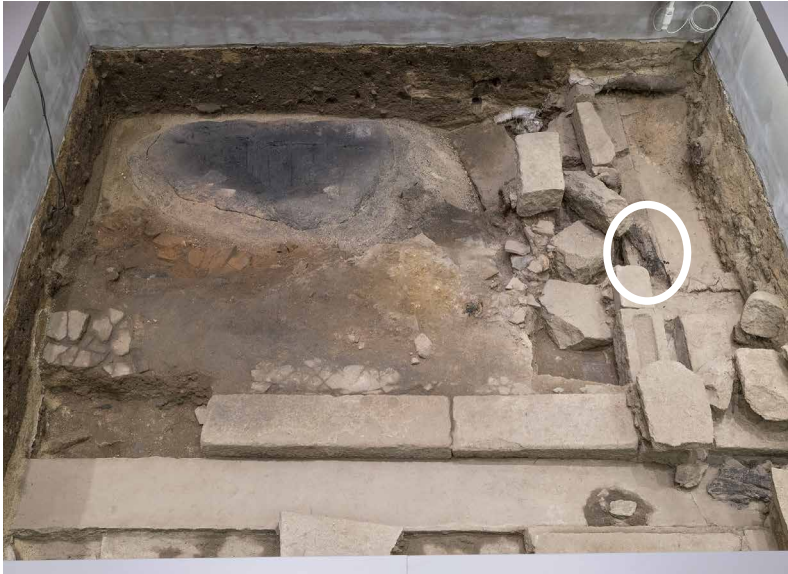
- ② 北側石材列上にある炭化材について、令和4（2022）年5月に崩壊を確認した。同年7月には崩壊箇所が細かく広がっていることを確認した。これ以降は大きな変化は見られない。

2022/5/16  
丸印の部分が崩壊した。

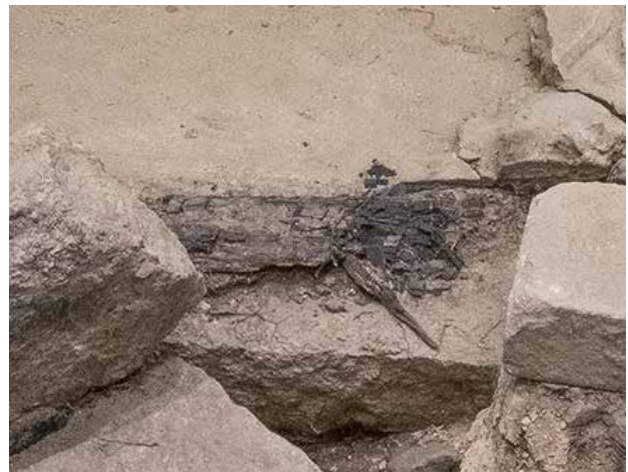
2022/7/14  
崩壊箇所が広がる。

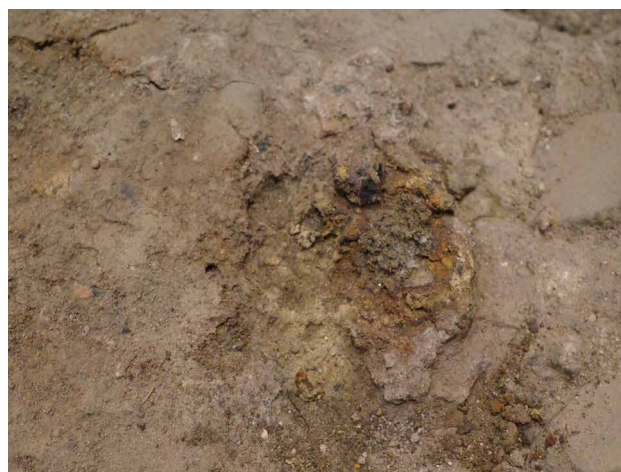
2023/9/14  
析出物除去後の様子。

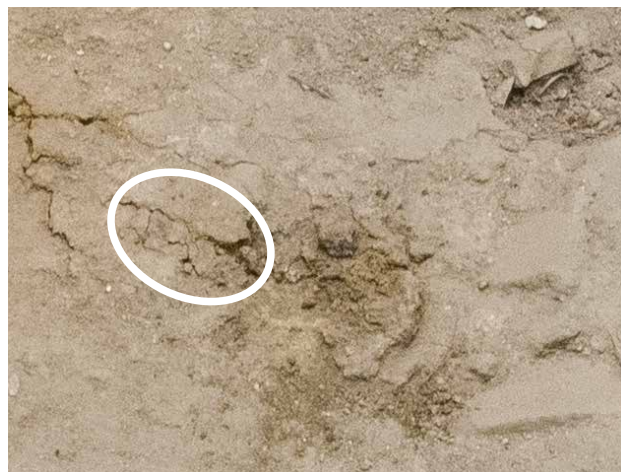
2025/5/19  
析出物に大きな変化は見られない。  
周辺の亀裂が広がっている。((3) 参照)

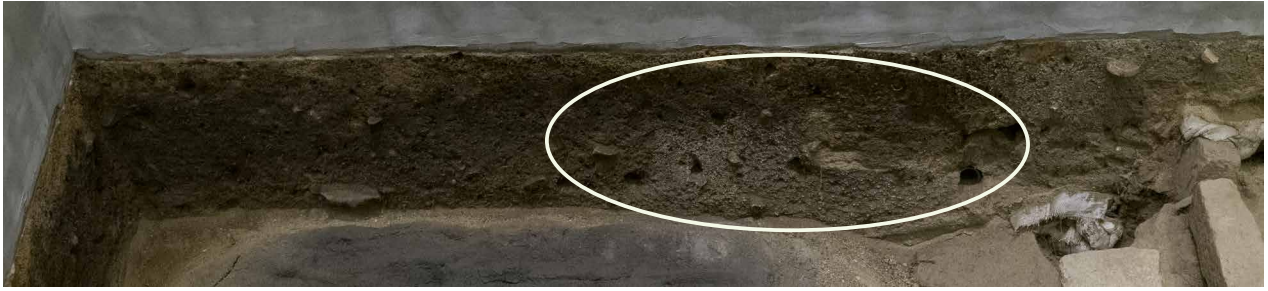
- ② 遺構の露出展示を開始して以降、西側壁面に塩と思われる白い物質が析出した。令和4（2022）年11月以降は大きな変化は見られない。

2022/11/16 丸印部分はとくに塩の析出が目立つ。

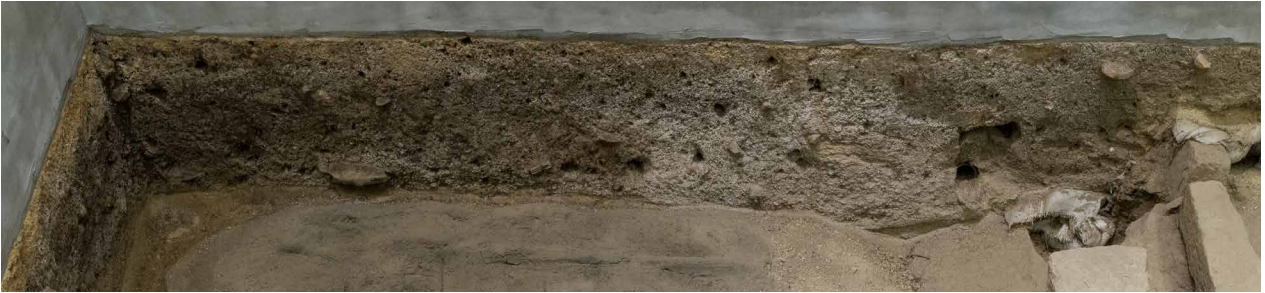
2025/5/19 大きな変化は見られない。

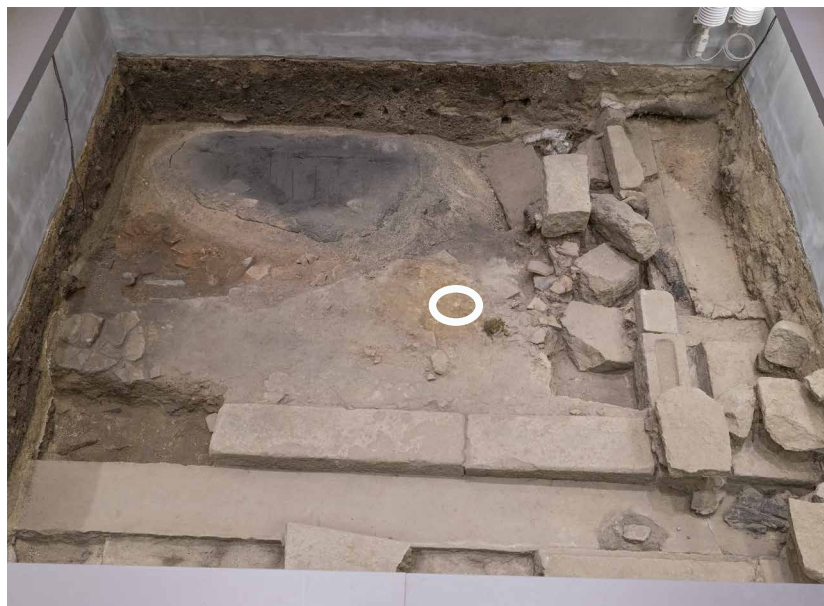
2022/10/13

- ① 玄関土間と畳状炭化材の間にある遺構面で、令和4（2022）年10月から表層に亀裂を確認した。以降範囲が拡大しており、遺構表層の隆起についても進行が続いている。亀裂の範囲は、硫酸塩が析出した箇所付近まで広がっている。

丸印の部分に亀裂が入っている。

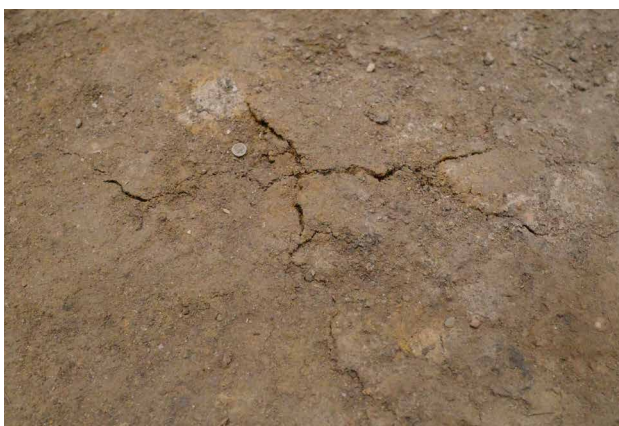
2023/4/24

亀裂 縦約 5.4cm 横約 12.6cm

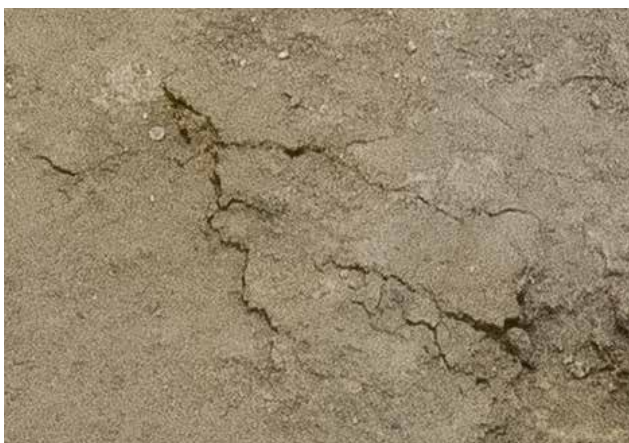
2025/4/18

亀裂 縦約 12.2cm 横約 24.5cm  
白丸部分の亀裂が広がり、2022 年 4 月時点と比べて約 2.1cm 盛り上がっている。

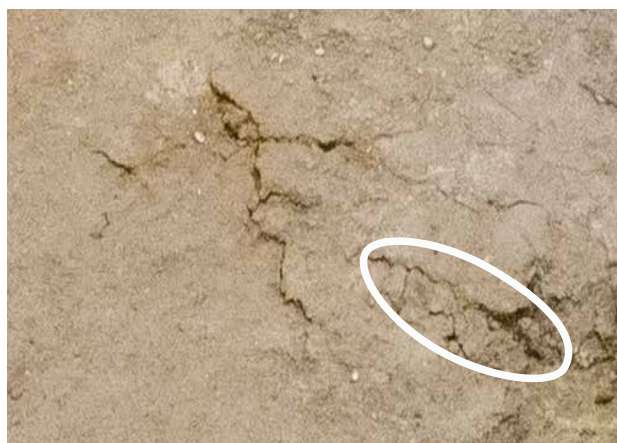
2025/5/19

亀裂 縦約 12.2cm 横約 24.6cm  
白丸部分の亀裂及び表層の隆起は、先月からほとんど変化が見られない。

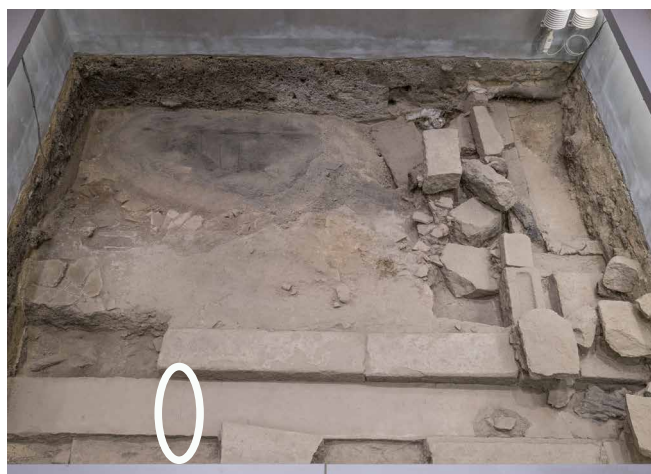
・側溝部分

② 令和4（2022）年8月に発生した亀裂は、進行が見られなかった。

白丸部分に亀裂を確認した。

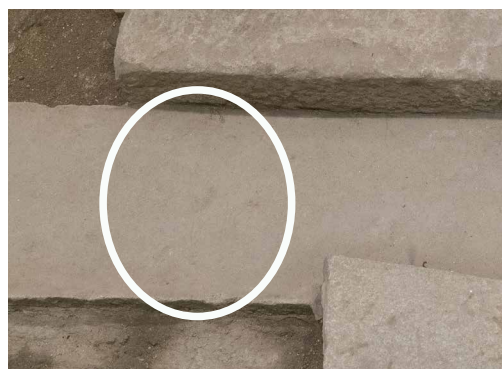
2022/8/24 拡大写真  
薄っすらと亀裂が生じている。

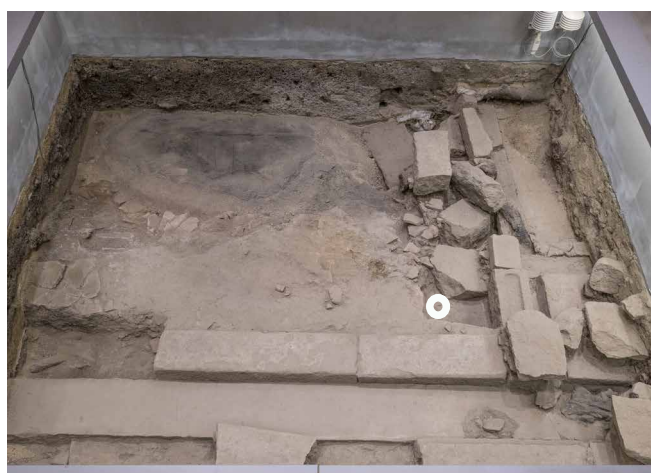
・土間と石材列間

白丸部分に亀裂を確認した。

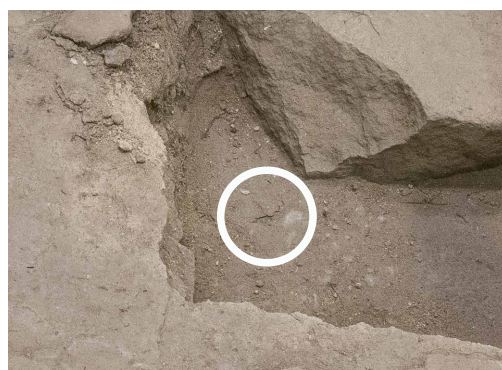
2022/8/24 拡大写真  
亀裂が初めて確認された。

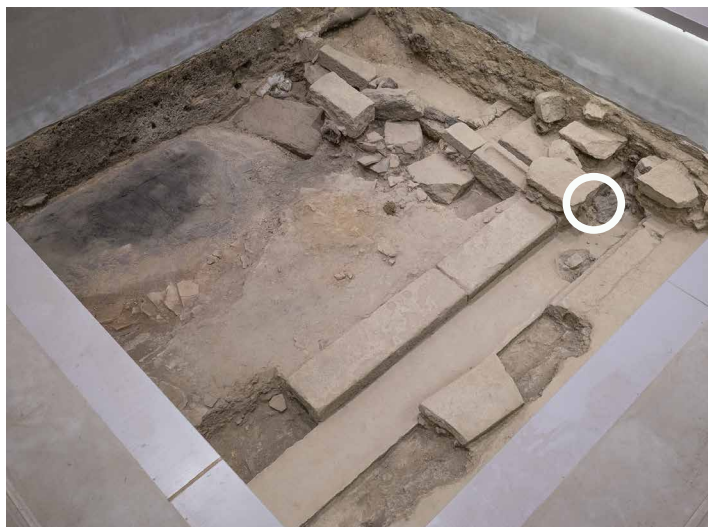
- ① 令和5（2023）年6月及び7月に確認した北側屋敷境石材列下層部分の崩壊は、令和5（2023）年9月の清掃後から変化は見られない。※詳細は定点カメラデータ（2025teiten）を参照。

2023/6/15  
丸印の部分の崩壊を確認した。

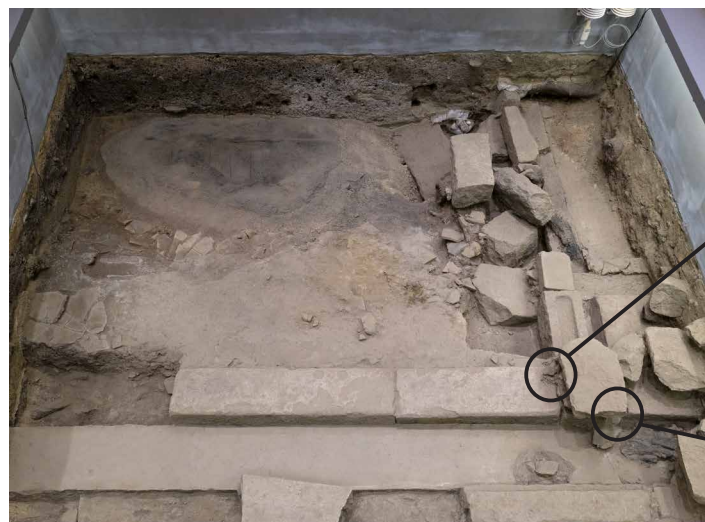
② 令和6（2024）年6月に、北側屋敷境石材列下層部分の崩壊を確認した。

令和6（2024）年  
6月崩壊

令和5（2023）年5  
月崩壊（6・7月に  
確認）

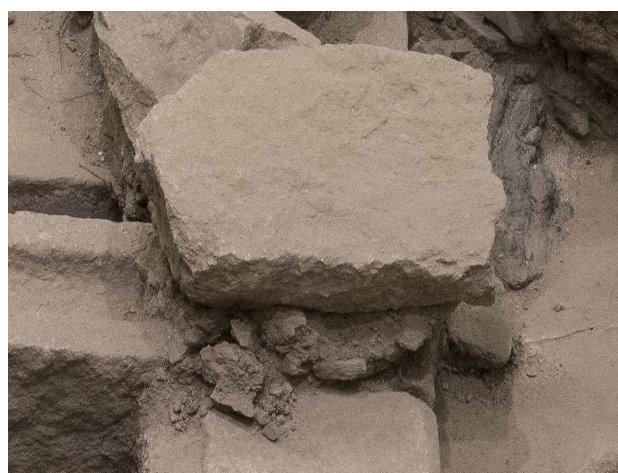
2024/7/16  
下層部の土層部分が崩壊した。

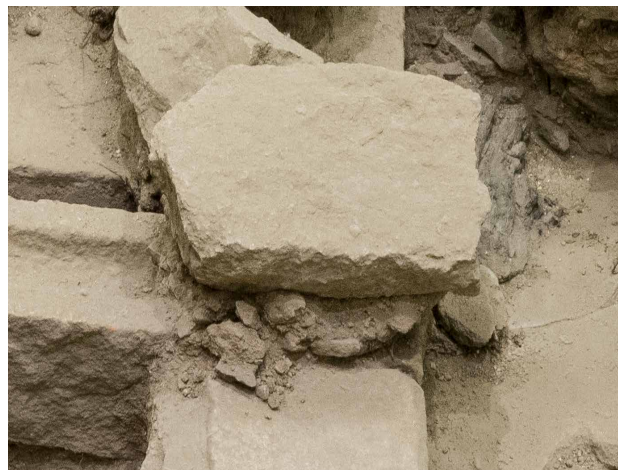
2025/5/19  
崩壊後から変化は見られない。

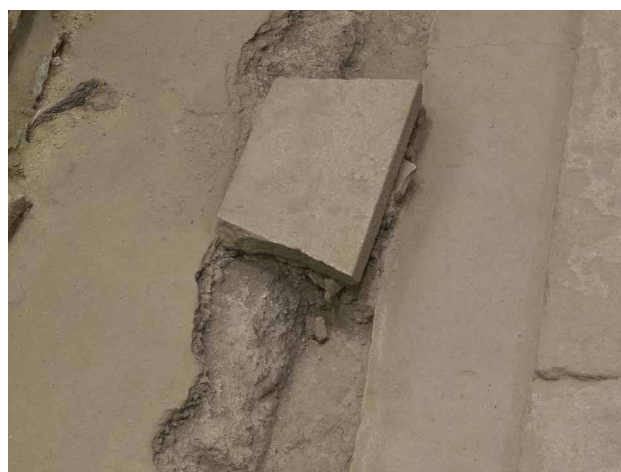
2024/8/15  
崩落後

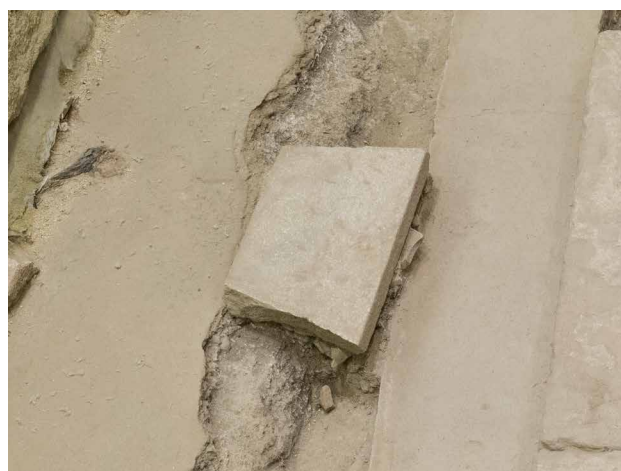
2025/5/19  
崩落後から変化は見られない。

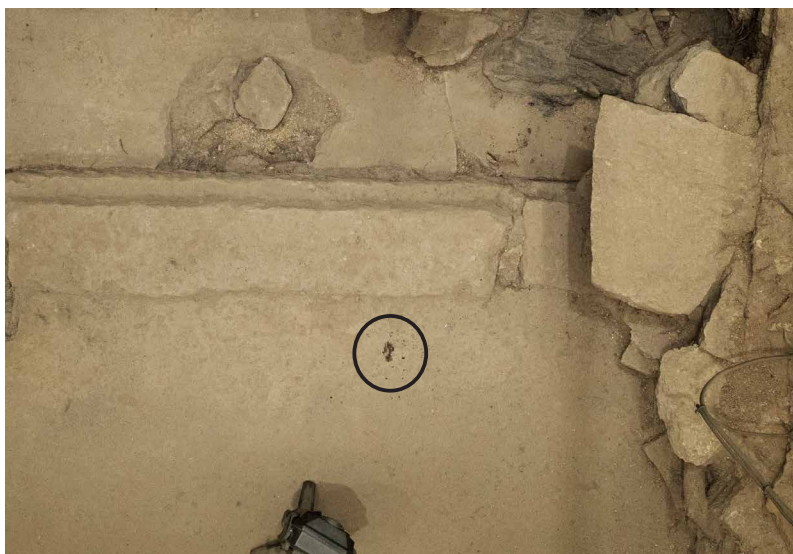
令和7(2025)年1月、北東隅部のアスファルト面に陥没を確認した。平和推進課に確認したところ、来館者が物を落としたことにより陥没が発生したと考えられる。

2025/1/15  
アスファルト面の陥没を確認した。

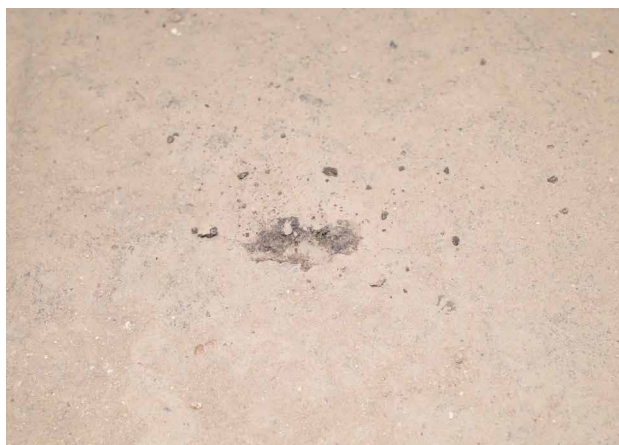
2025/4/18 陥没部分 長辺約 3cm

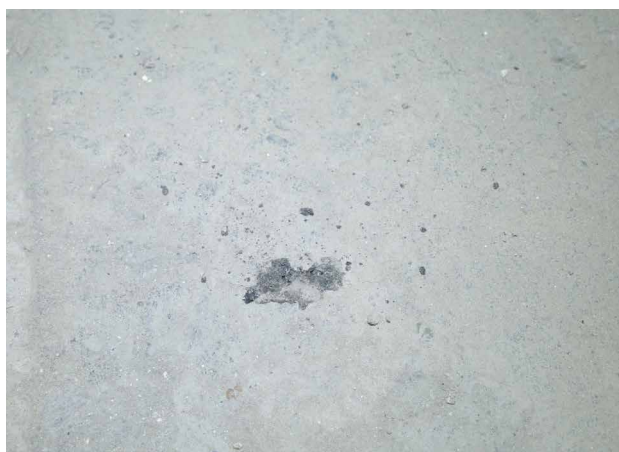
2025/5/19  
変化は見られない。
