# **被爆遺構展示館モニタリング業務**

## **報告書**

**令和 7 年 7 月**

**(公財) 広島市文化財団**

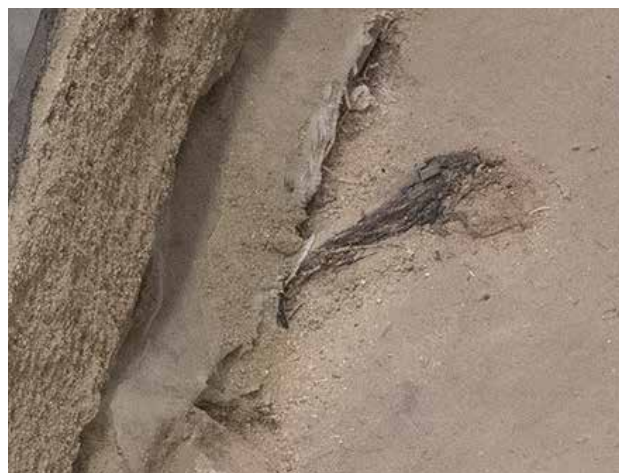
2023/9/14

炭化材周辺の土を除去した。

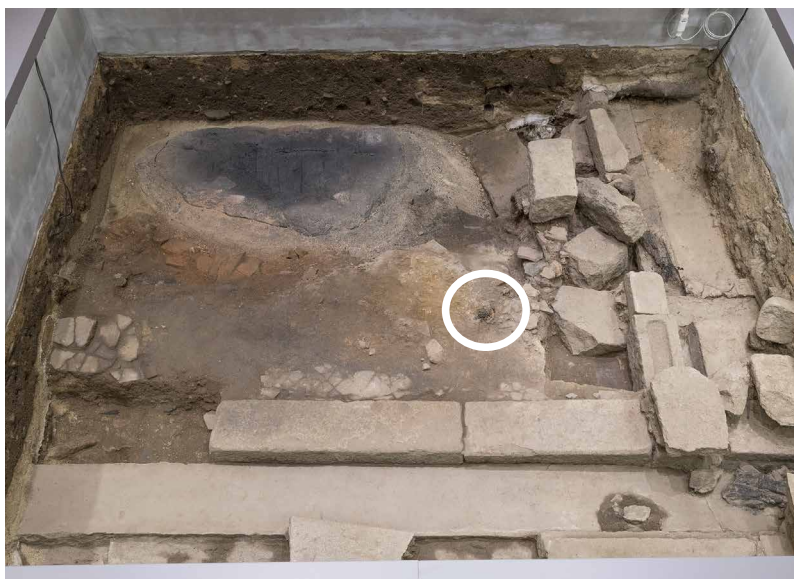
- ① 玄関土間と畳状炭化材の間にある遺構面の一部で令和4（2022）年5月に硫酸塩の析出を確認し、同年10月まで変化が見られた。10月以降は大きな変化はなく、令和5（2023）年9月に析出物を除去した後も変化は見られない。

2022/5/16  
丸印の部分が、析出  
している場所。

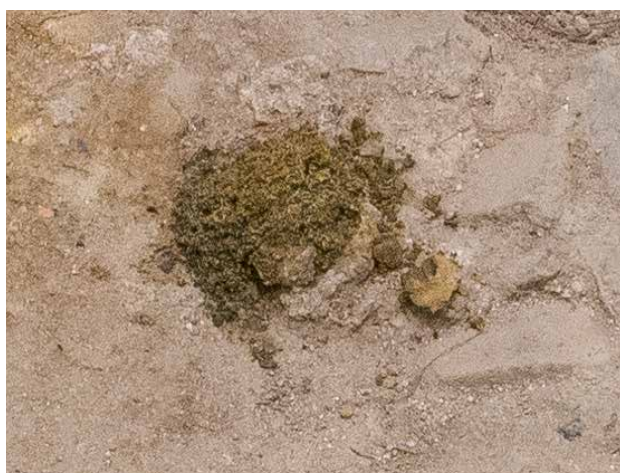
2022/10/13  
析出した状況。

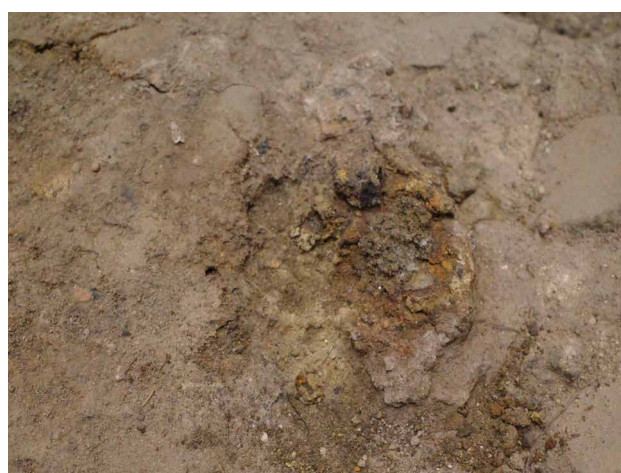
2023/9/14  
析出物除去後の様子。

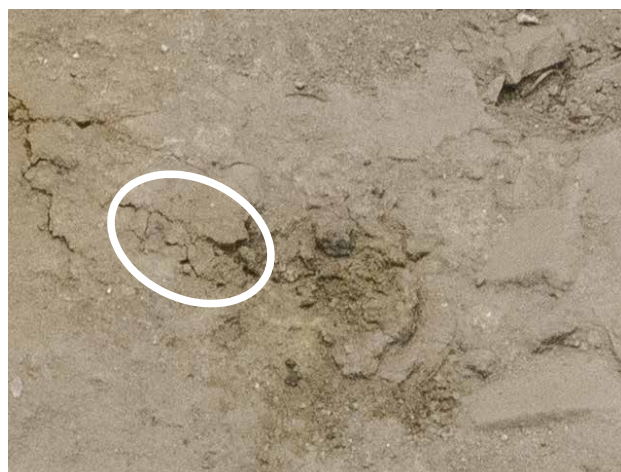
2025/7/15  
析出物に大きな変化は見られない。  
周辺の亀裂が広がっている。((4) 参照)

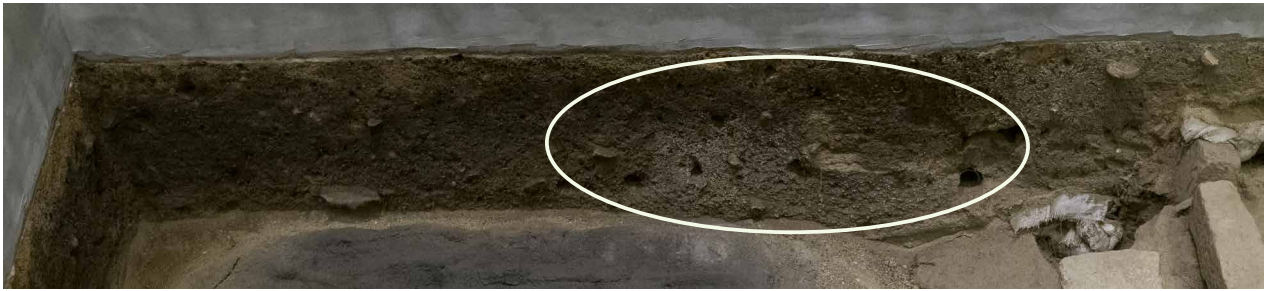
- ② 遺構の露出展示を開始して以降、西側壁面に塩と思われる白い物質が析出した。令和4（2022）年11月以降は大きな変化は見られない。

2022/11/16 丸印部分はとくに塩の析出が目立つ。

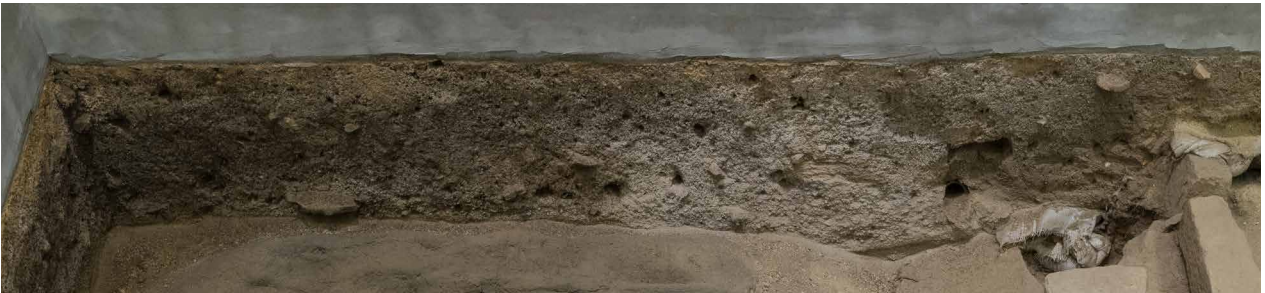
2025/7/15 大きな変化は見られない。

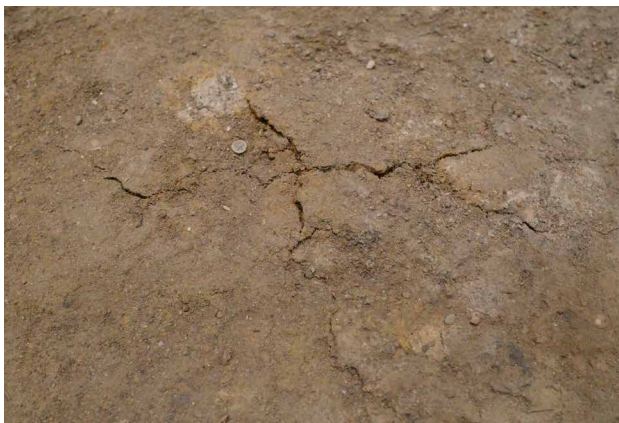
2023/4/24

亀裂 縦約 5.4cm 横約 12.6cm

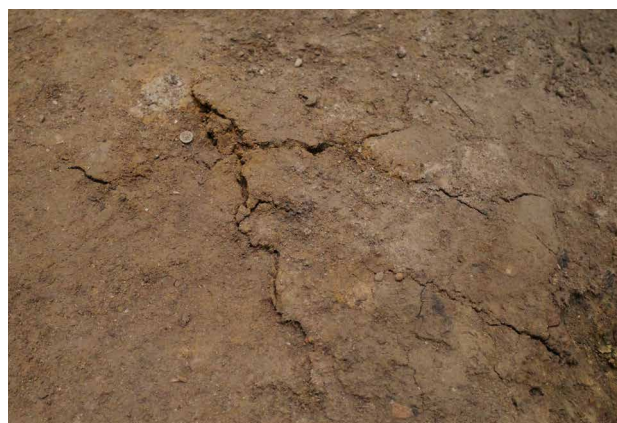
2024/2/15

亀裂 縦約 11.4cm 横約 19.6cm  
亀裂が硫酸塩が析出した場所まで広がっている。

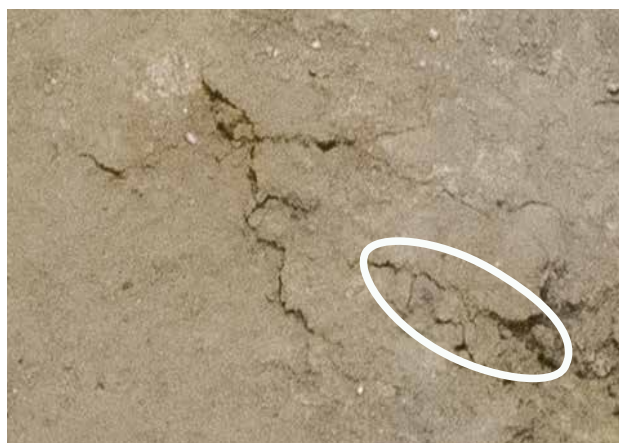
2025/7/15

亀裂 縦約 12.2cm 横約 24.6cm  
白丸部分の亀裂及び表層の隆起は、先月からほとんど変化が見られない。

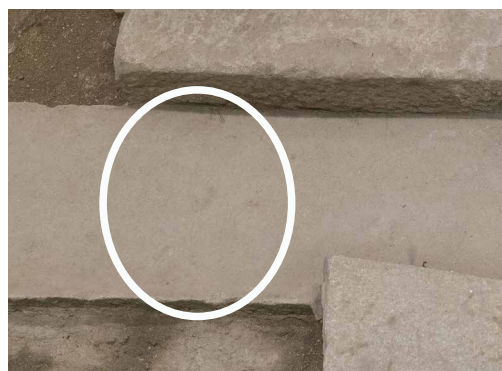
2022/8/24 拡大写真  
薄っすらと亀裂が生じている。

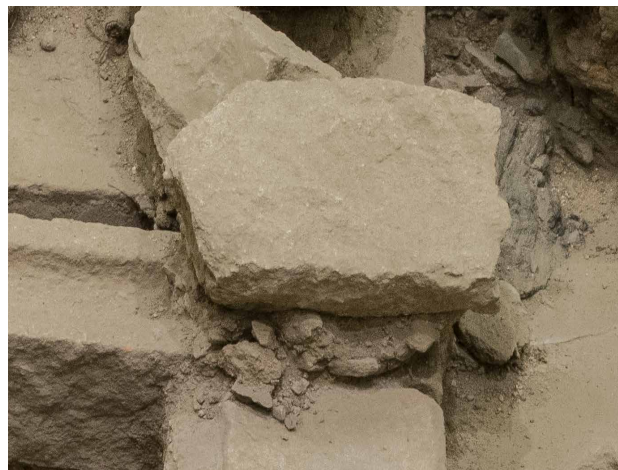
2025/7/15  
崩壊後から変化は見られない。

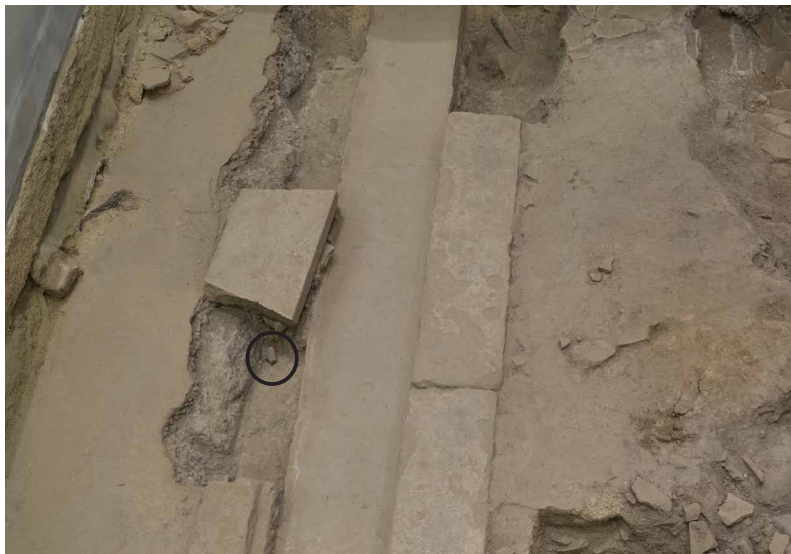
- ③ 令和6（2024）年8月に、東側石材下層部分のレンガ片が崩落しているのを確認した。

2024/8/15  
レンガ片の崩落を確認した。

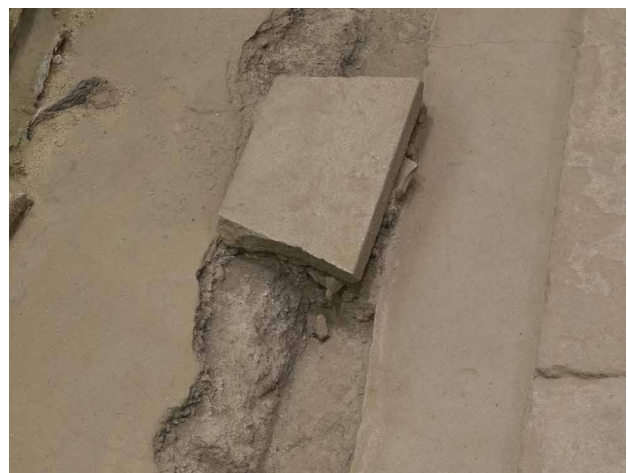
2024/8/15  
崩落後

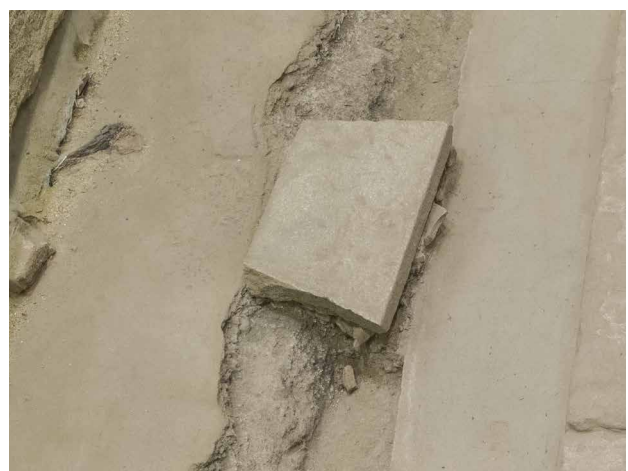
2025/7/15  
崩落後から変化は見られない。

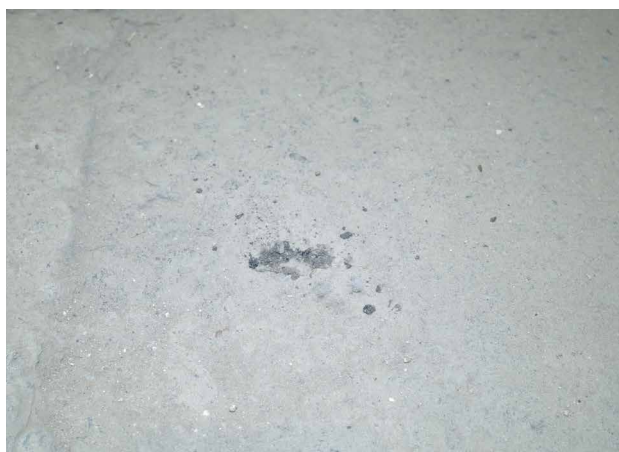
2025/7/15  
変化は見られない。
