# **被爆遺構展示館モニタリング業務**

## **報告書**

**令和7年8月**

**(公財) 広島市文化財団**

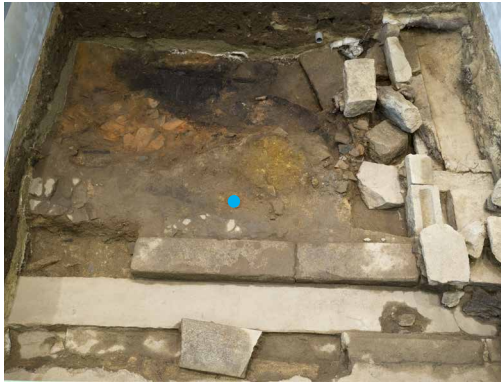
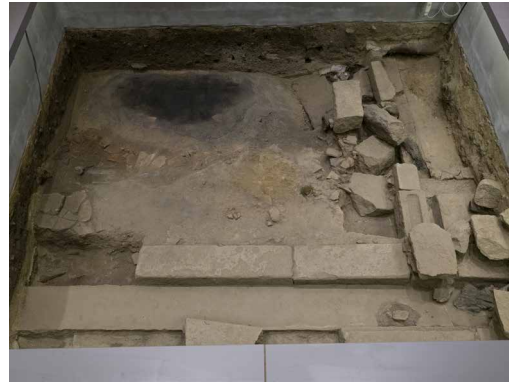
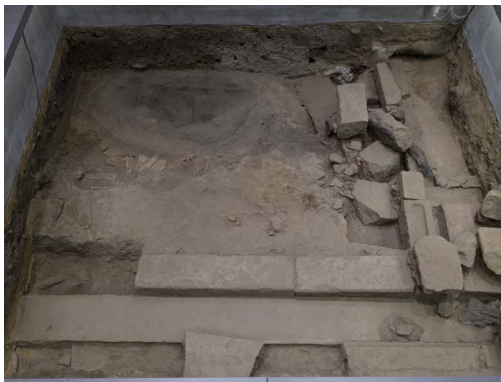
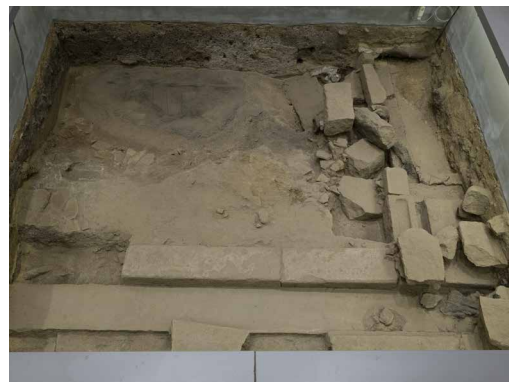
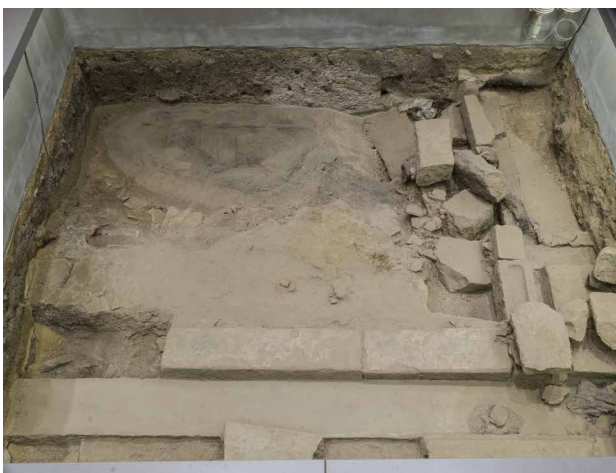
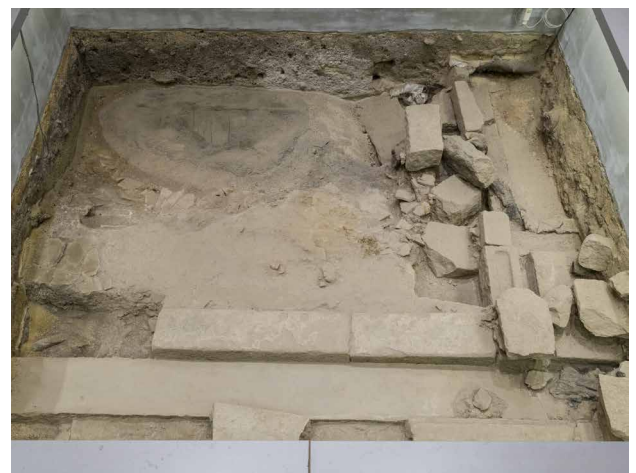
発掘調査後に遺構の露出展示を開始してから1年間は顕著な色調変化が見られた。しかし、それ以降は大きな変化は見られない。

2022/2/16  
(R:165 G:148 B:117)

2023/2/15  
(R:164 G:147 B:125)

2024/2/15  
(R:148 G:127 B:112)

2025/2/17  
(R:146 G:127 B:100)

2025/7/15 (R:151 G:132 B:112)

2025/8/12 (R: 153 G:133 B:111)

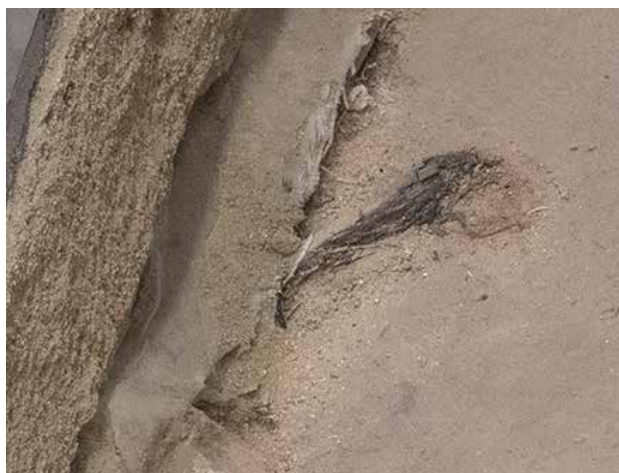
2023/9/14

炭化材周辺の土を除去した。

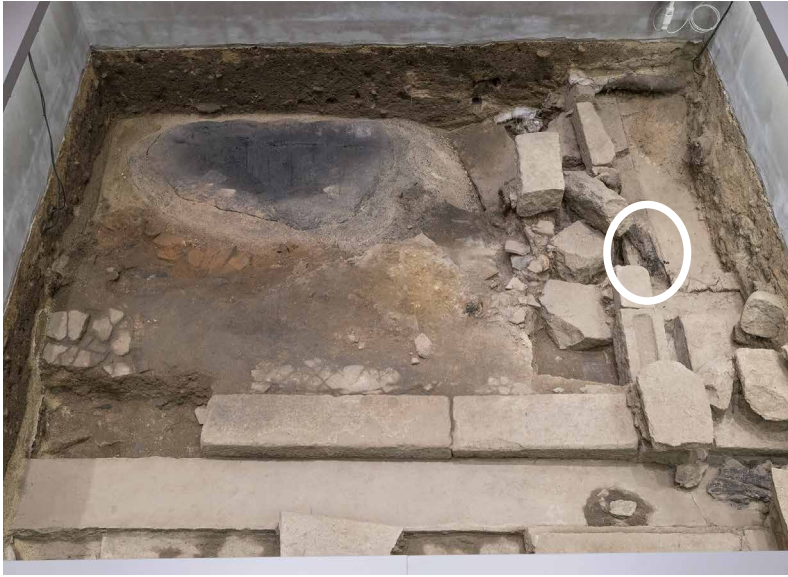
- ② 北側石材列上にある炭化材について、令和4（2022）年5月に崩壊を確認した。同年7月には崩壊箇所が細かく広がっていることを確認した。これ以降は大きな変化は見られない。

2022/5/16  
丸印の部分が崩壊した。

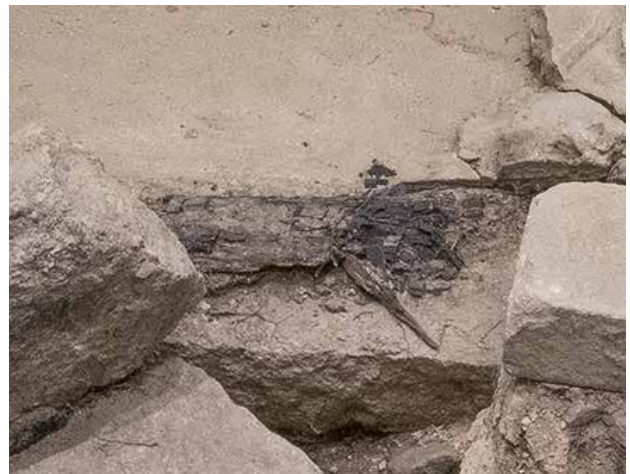
2022/7/14  
崩壊箇所が広がる。

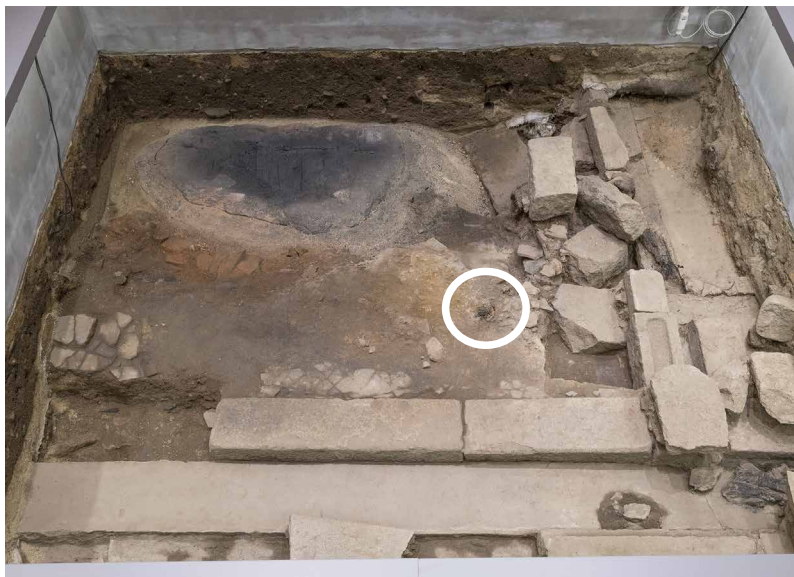
- ① 玄関土間と畳状炭化材の間にある遺構面の一部で令和4（2022）年5月に硫酸塩の析出を確認し、同年10月まで変化が見られた。10月以降は大きな変化はなく、令和5（2023）年9月に析出物を除去した後も変化は見られない。

2022/5/16  
丸印の部分が、析出  
している場所。

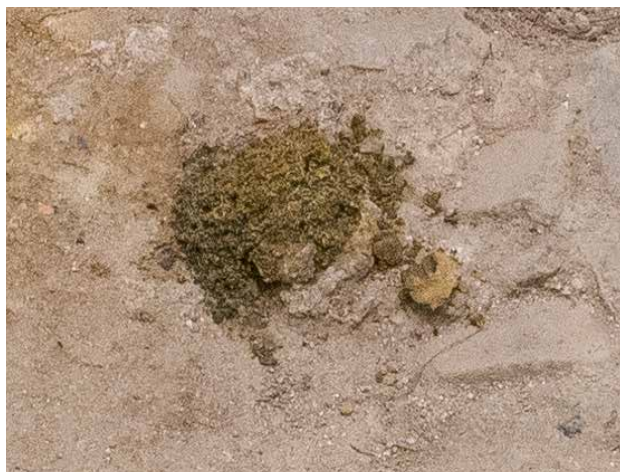
2022/10/13  
析出した状況。

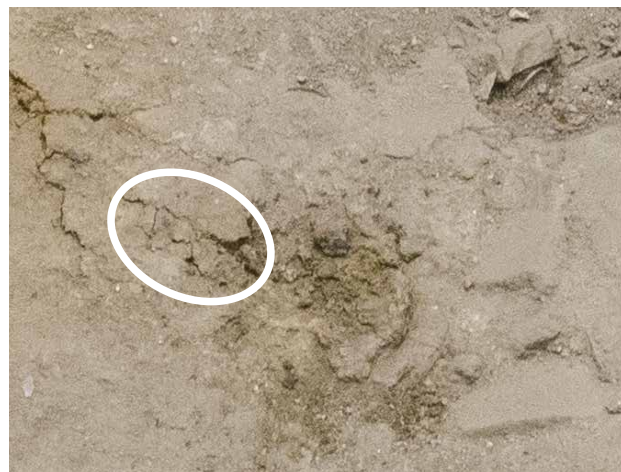
2025/8/12  
析出物に大きな変化は見られない。  
周辺の亀裂については（4）参照。

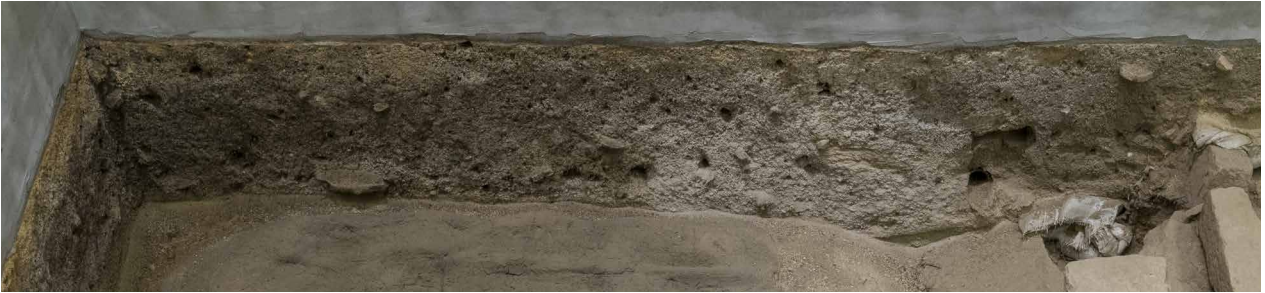
2025/8/12 大きな変化は見られない。

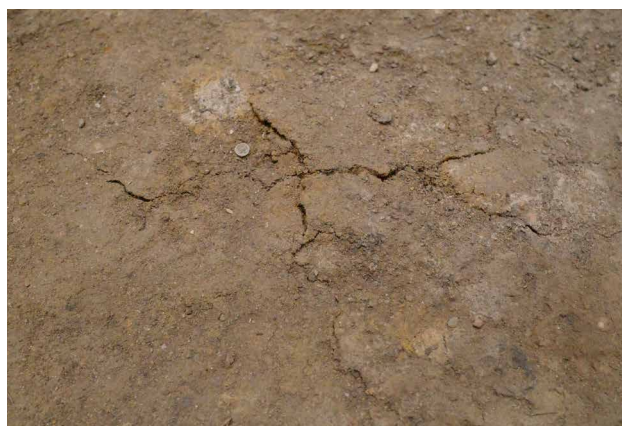
2023/4/24

亀裂 縦約 5.4cm 横約 12.6cm

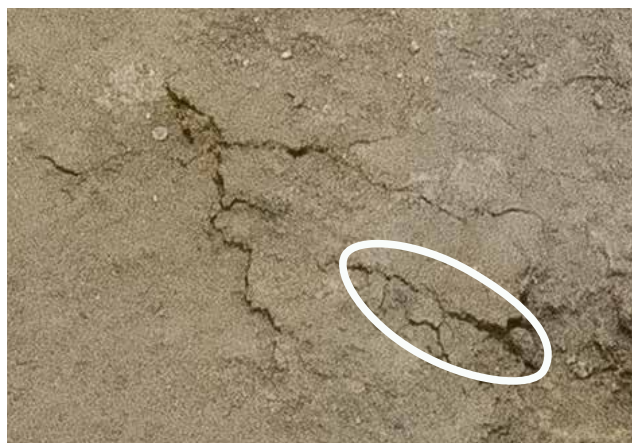
2025/4/18

亀裂 縦約 12.2cm 横約 24.5cm  
白丸部分の亀裂が広がり、亀裂発生前（2022 年 4 月時点）と比べて約 2.1cm 盛り上がっている。

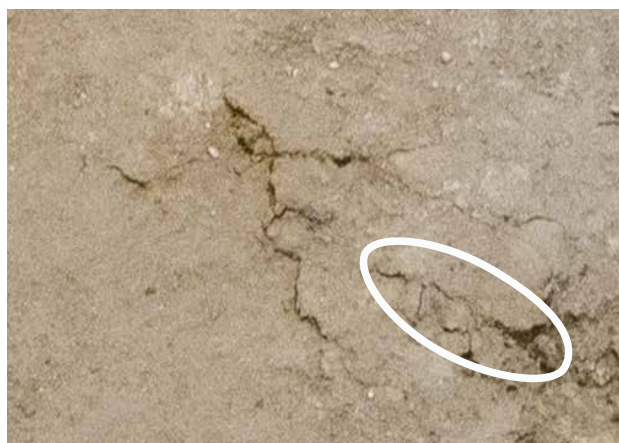
2025/8/12

亀裂 縦約 12.3cm 横約 24.8cm  
白丸部分の亀裂及び表層の隆起は、先月からほとんど変化が見られない。

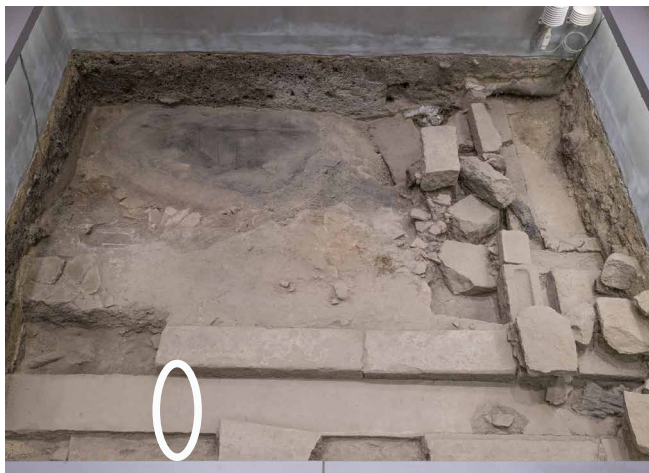
・側溝部分

② 令和4（2022）年8月に発生した亀裂は、進行が見られない。

白丸部分に亀裂を確認した。

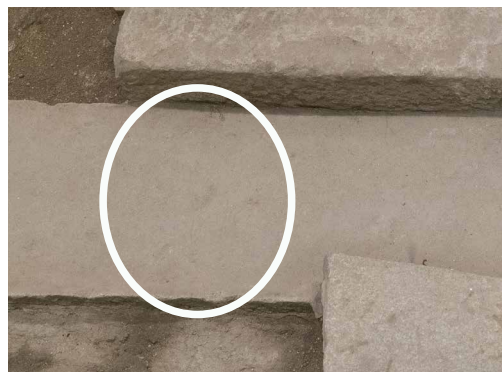
2022/8/24 拡大写真  
薄っすらと亀裂が生じている。

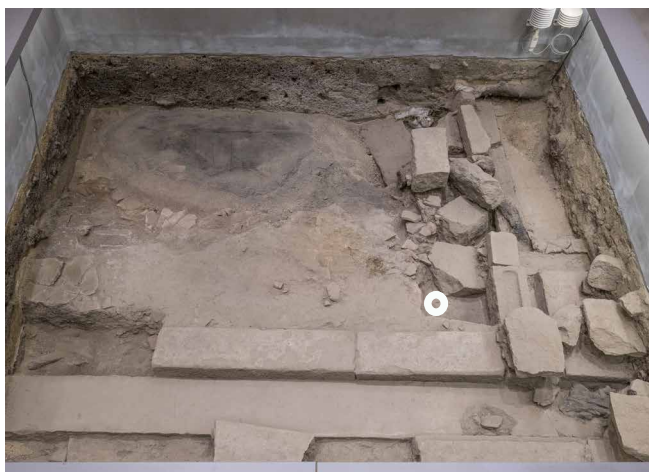
・土間と石材列間

白丸部分に亀裂を確認した。

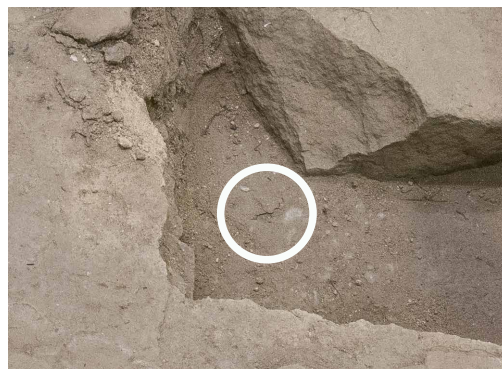
2022/8/24 拡大写真  
亀裂が初めて確認された。

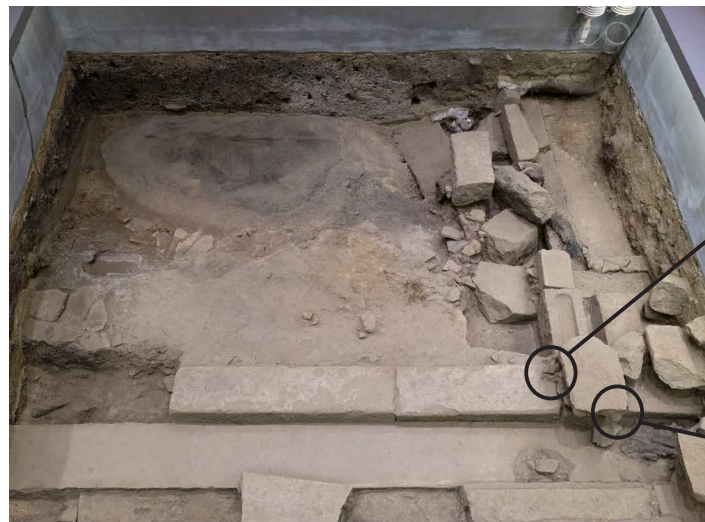
② 令和6（2024）年6月に、北側屋敷境石材列下層部分の崩壊を確認した。

令和6（2024）年  
6月崩壊。

令和5（2023）年5  
月崩壊（6・7月に  
確認した）。

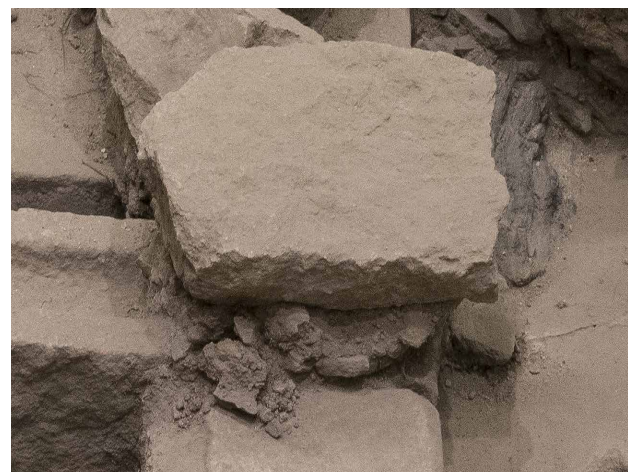
2024/7/16  
下層部の土層部分が崩壊した。

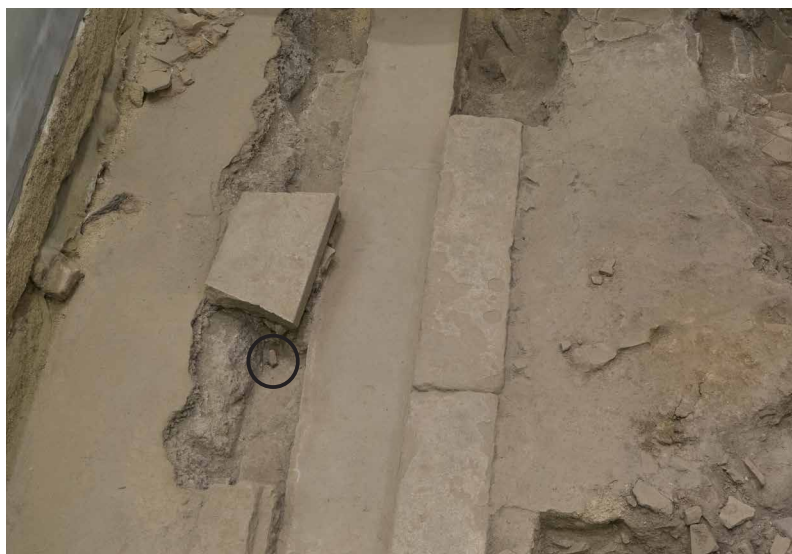
- ③ 令和6（2024）年8月に、東側石材下層部分のレンガ片が崩落しているのを確認した。

2024/8/15  
レンガ片の崩落を確認した。

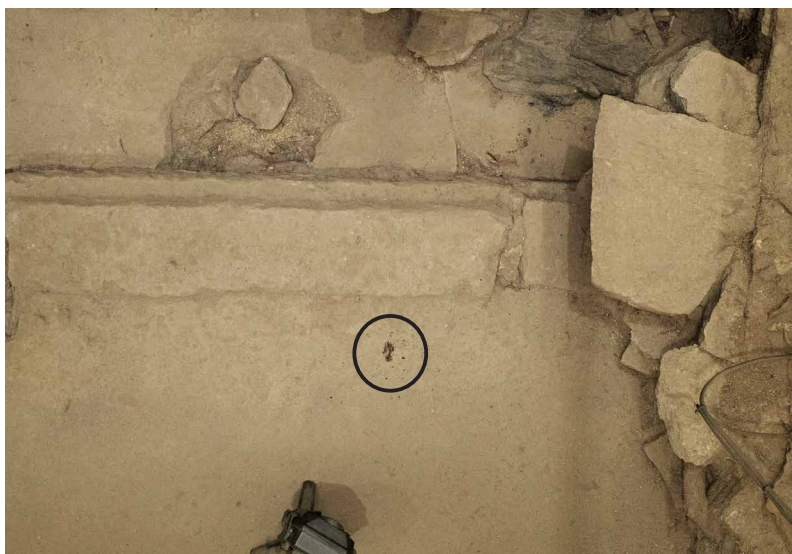
令和7(2025)年1月、北東隅部のアスファルト面に陥没を確認した。平和推進課に確認したところ、来館者が物を落としたことにより陥没が発生したと考えられる。

2025/1/15  
アスファルト面の陥没を確認した。
