# **被爆遺構展示館モニタリング業務**

## **報告書**

**令和7年9月**

**(公財) 広島市文化財団**

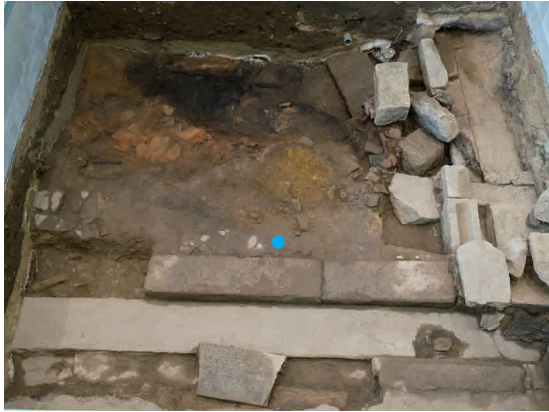
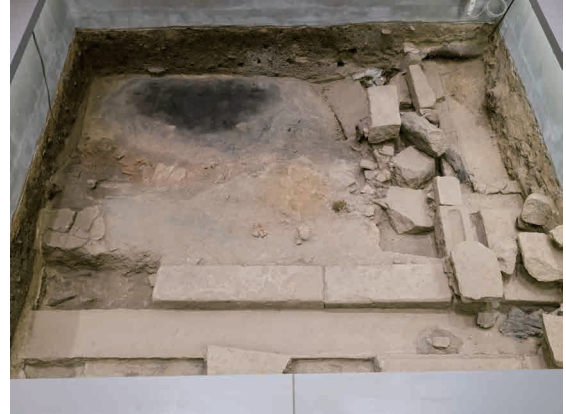
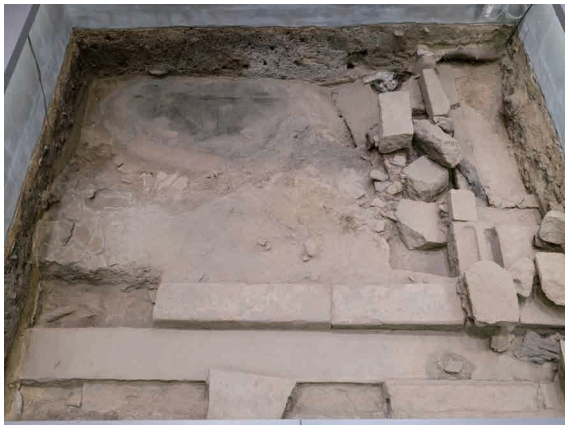
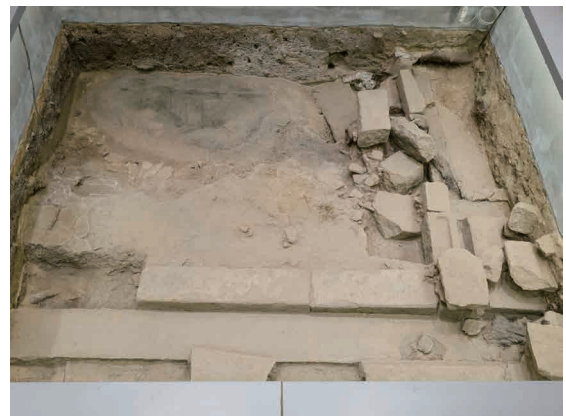
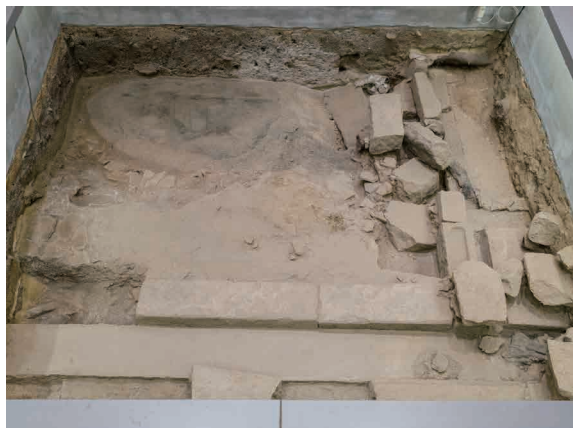
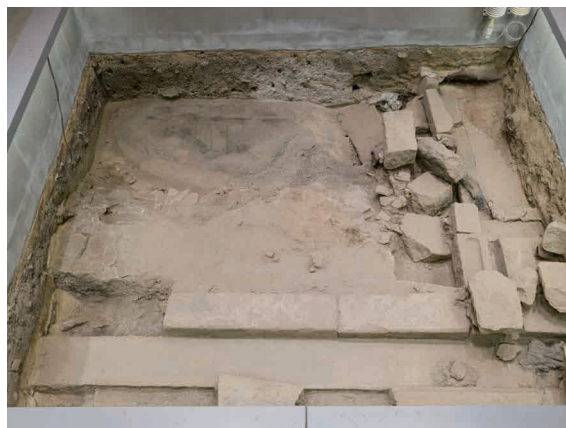
発掘調査後に遺構の露出展示を開始してから1年間は顕著な色調変化が見られた。しかし、それ以降は大きな変化は見られない。

2022/2/16 (R:165 G:148 B:117)

2023/2/15 (R:164 G:147 B:125)

2024/2/15 (R:148 G:127 B:112)

2025/2/17 (R:146 G:127 B:100)

2025/8/12 (R: 153 G:133 B:111)

2025/9/16 (R: 144 G:127 B:103)

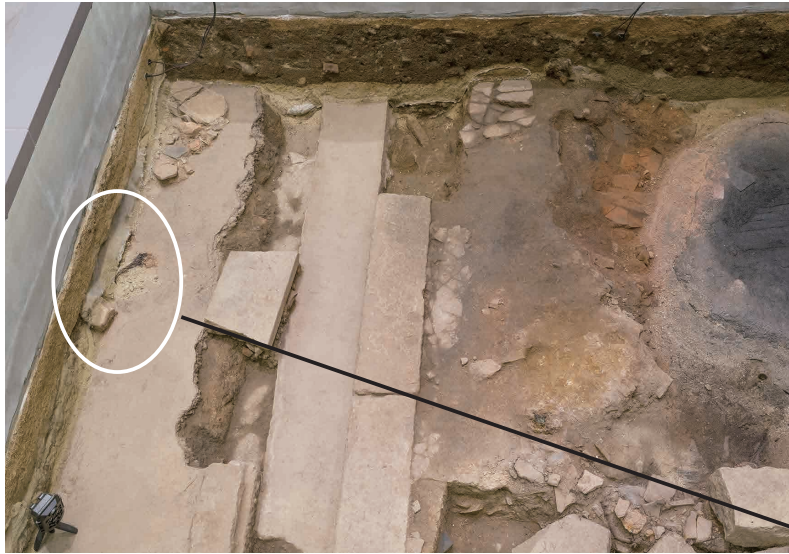
ア 令和4（2022）年5月に東側の壁面が一部崩落しているのを確認した。それ以降は大きな変化を確認していない。令和5（2023）年9月には炭化材周辺の土を除去したが、その後も変化はない。

2022/5/16 崩壊を確認した。

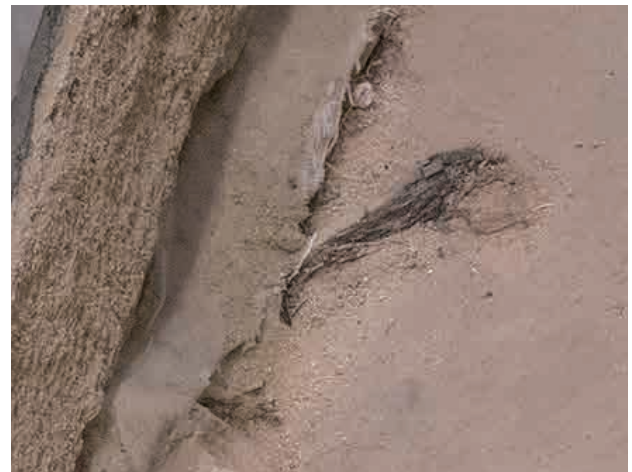
2023/9/14  
炭化材周辺の土を除去した。

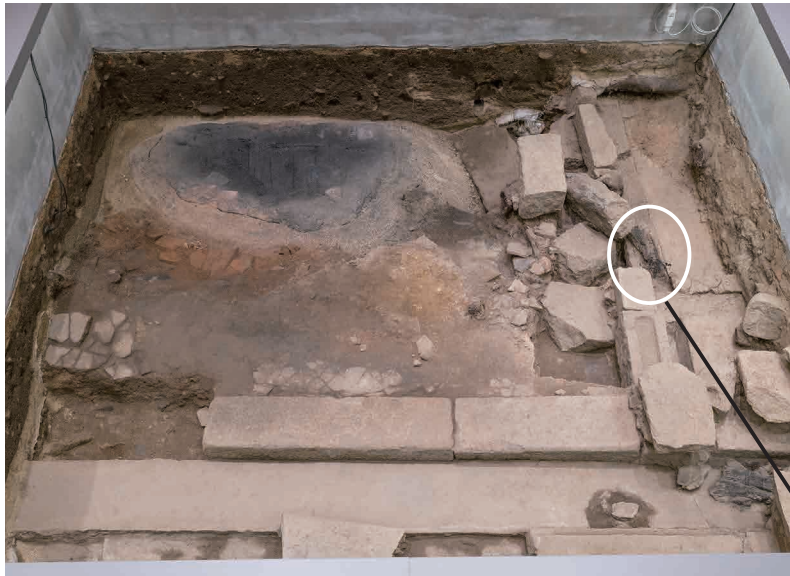
イ 北側石材列上にある炭化材について、令和4（2022）年5月に崩壊を確認した。同年7月には崩壊箇所が細かく広がっていることを確認した。これ以降は大きな変化は見られない。

2022/5/16  
崩壊を確認した。

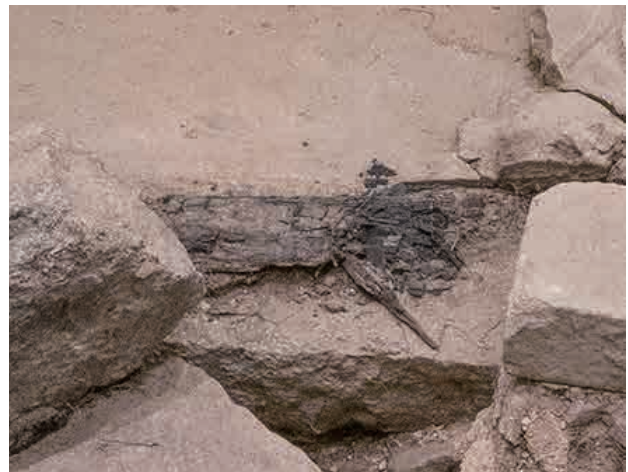
2022/7/14  
崩壊箇所が広がる。

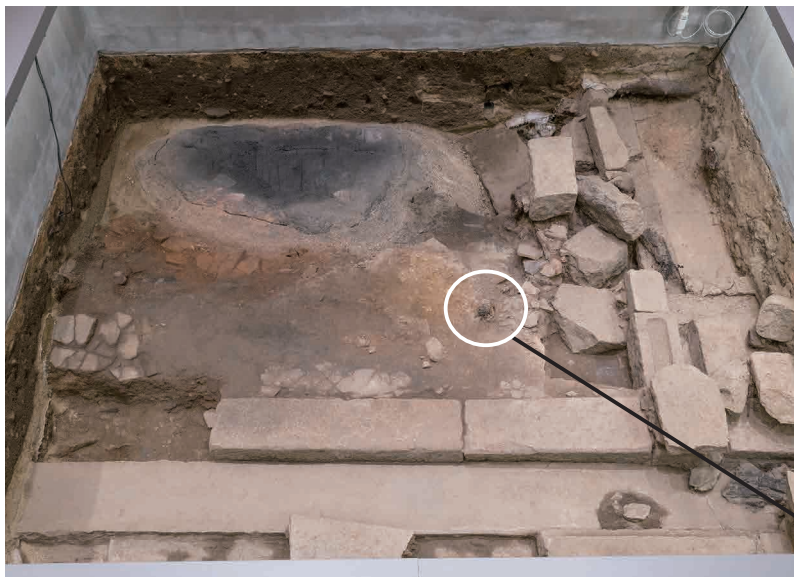
ア 玄関土間と畳状炭化材の間にある遺構面の一部で令和4（2022）年5月に硫酸塩の析出を確認し、同年10月まで変化が見られた。10月以降は大きな変化はなく、令和5（2023）年9月に析出物を除去した後も変化は見られない。

2022/5/16  
析出を確認した。

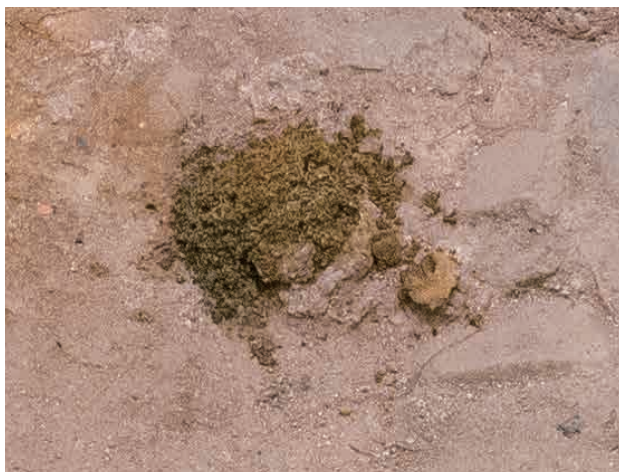
2022/10/13  
析出した状況。

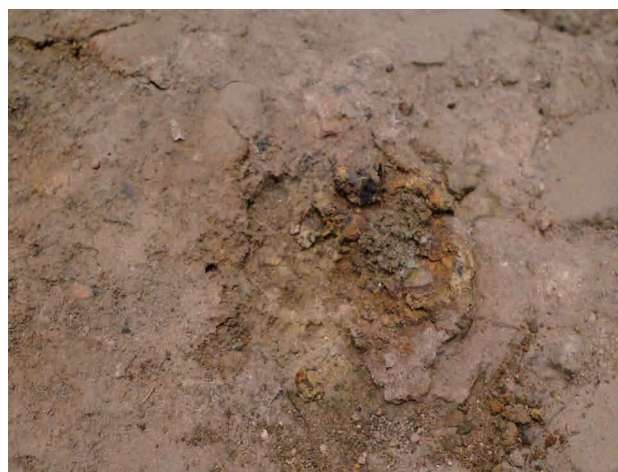
2023/9/14  
析出物除去後の様子。

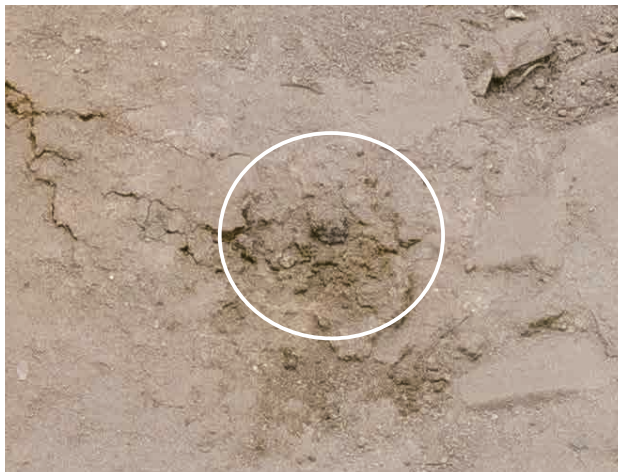
2025/9/16  
析出箇所周辺に大きな変化は見られない。  
周辺の亀裂については（4）参照。

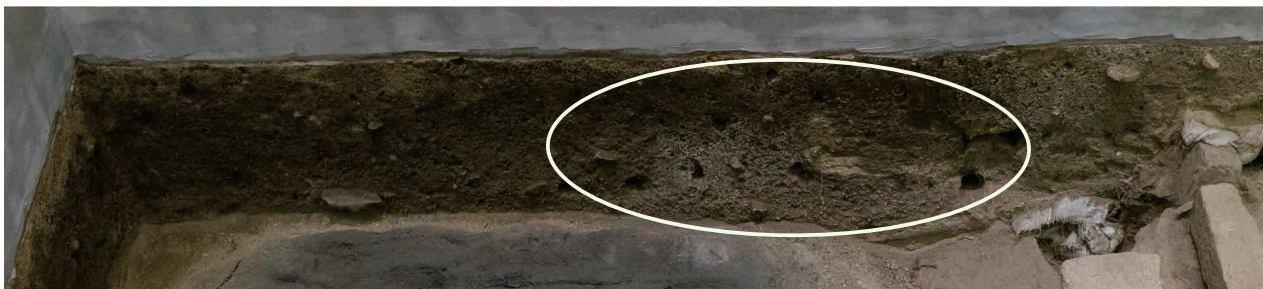
イ 遺構の露出展示を開始して以降、西側壁面に塩と思われる白い物質が析出した。令和4(2022)年11月と比較すると全体的に白っぽくなっている。

2022/11/16 丸印部分は塩の析出が特に目立つ。

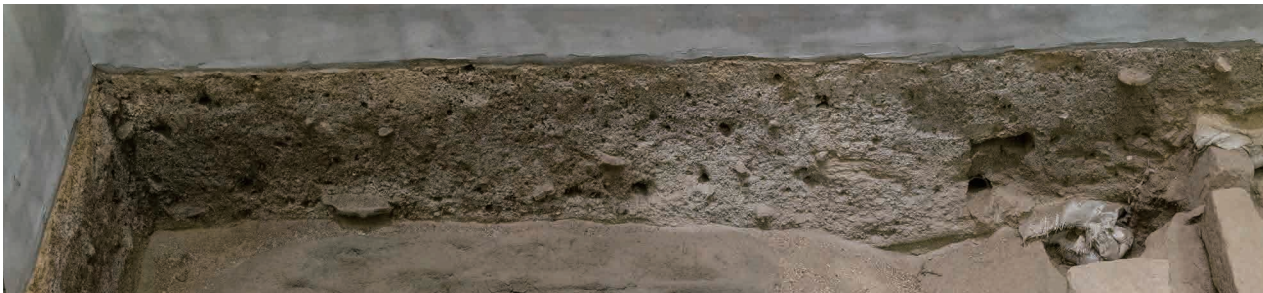
2025/9/16 先月から大きな変化は見られない。

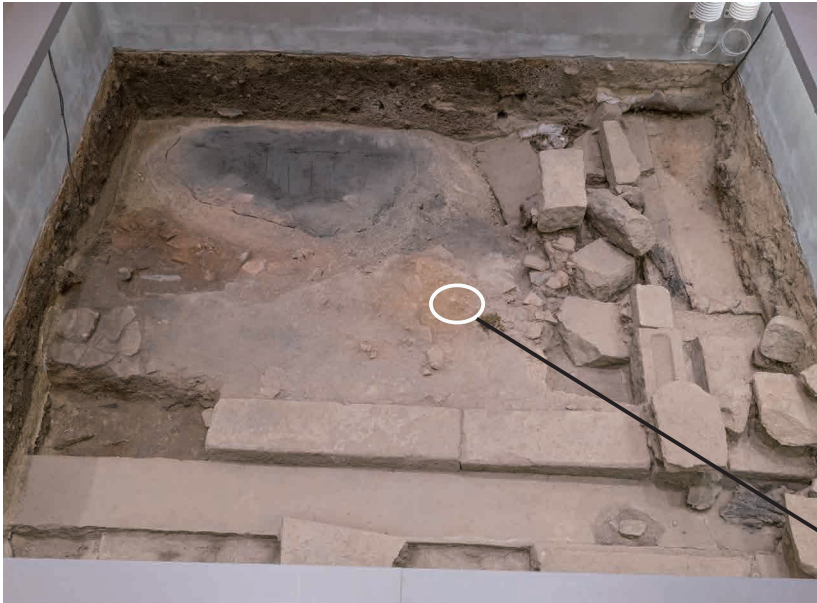
ア 玄関土間と畳状炭化材の間にある遺構面で、令和4（2022）年10月から表層に亀裂を確認した。以降範囲が拡大しており、遺構表層の隆起についても進行が続いている。亀裂の範囲は、硫酸塩が析出した箇所付近まで広がっている。

2022/10/13  
亀裂が入っているのを確認した。

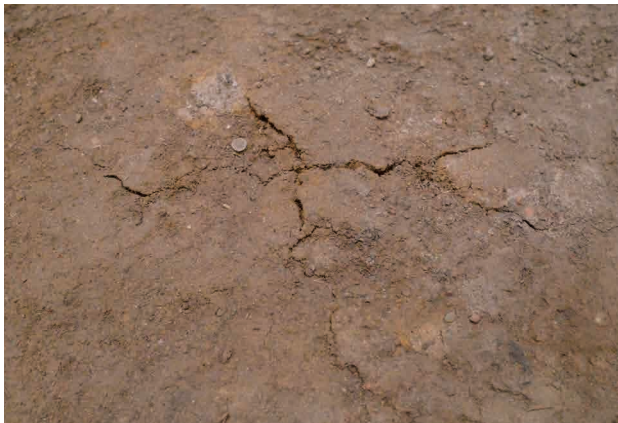
2023/4/24  
亀裂 縦約 5.4cm 横約 12.6cm

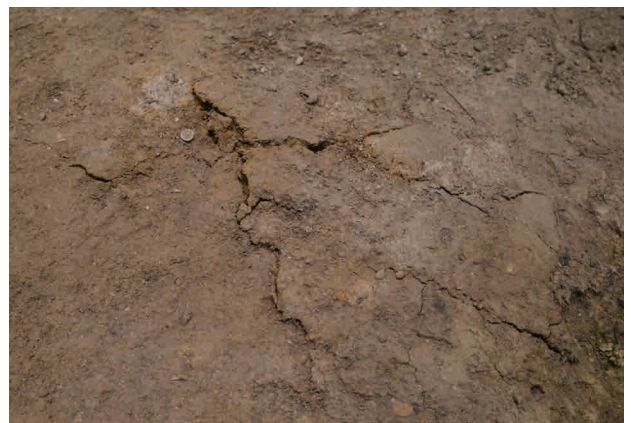
2024/2/15  
亀裂 縦約 11.4cm 横約 19.6cm  
亀裂が硫酸塩が析出した場所まで広がっている。

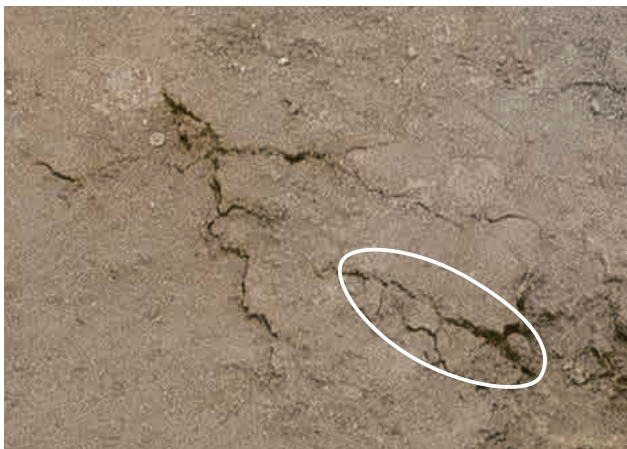
2025/4/18  
亀裂 縦約 12.2cm 横約 24.5cm  
白丸部分の亀裂が広がり、亀裂発生前（2022 年 4 月時点）と比べて約 2.1cm 盛り上がっている。

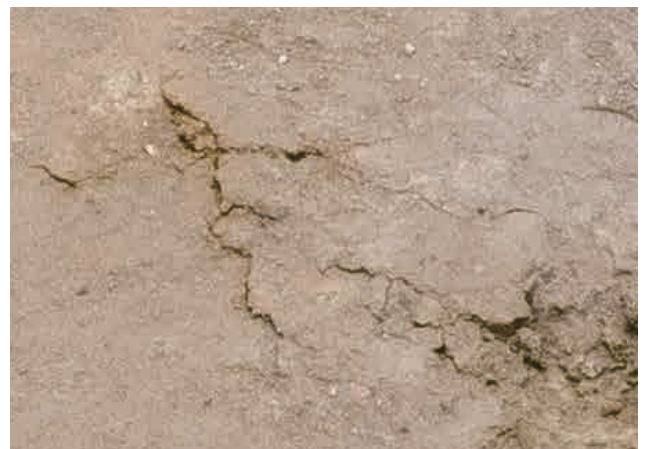
2025/9/16  
亀裂 縦約 12.4cm 横約 24.8cm  
亀裂及び表層の隆起は、わずかに進行している。

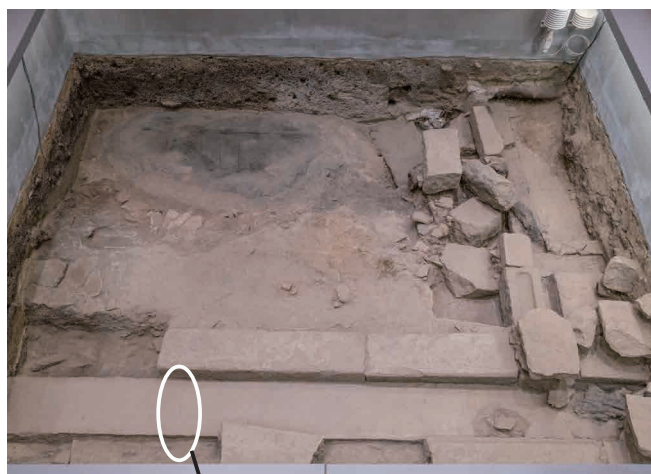
・側溝部分

イ 令和4（2022）年8月に発生した亀裂は、進行が見られない。

2022/8/24 亀裂を確認した。

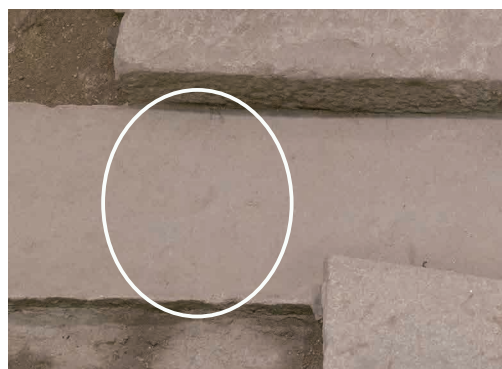
2022/8/24 拡大写真  
薄っすらと亀裂が生じている。

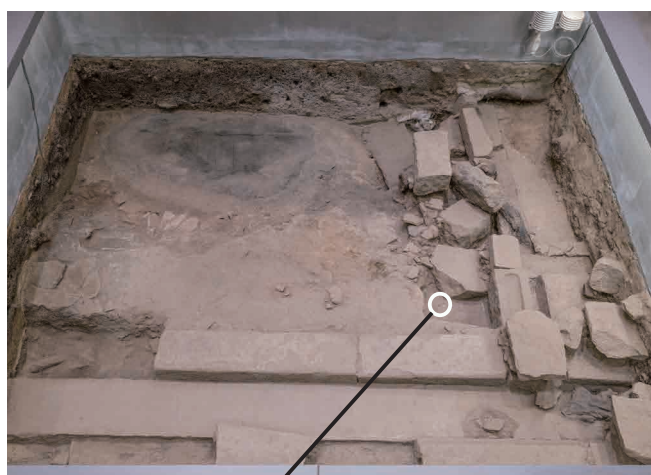
・土間と石材列間

2022/8/24 亀裂を確認した。

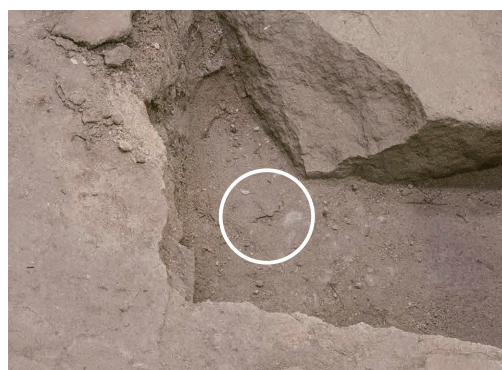
2022/8/24 拡大写真  
亀裂が初めて確認された。

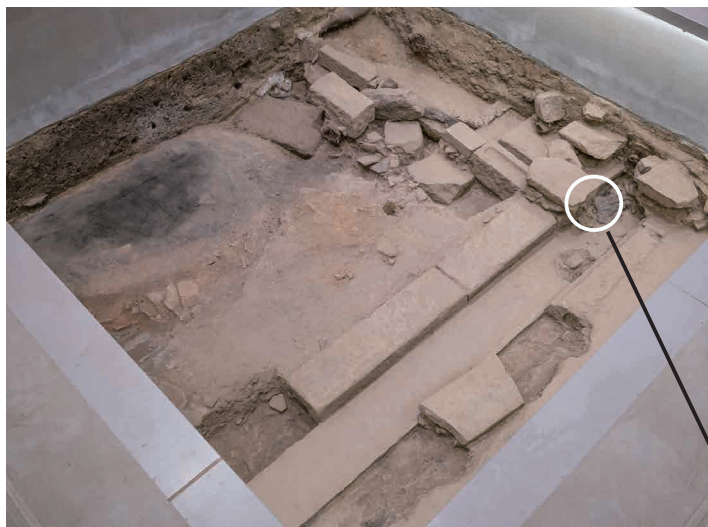
ア 令和5(2023)年6月及び7月に、北側屋敷境石材列下層部分の崩壊を確認した。令和5(2023)年9月に崩壊した土砂を撤去して以降、変化は見られない。

2023/6/15 崩壊を確認した。

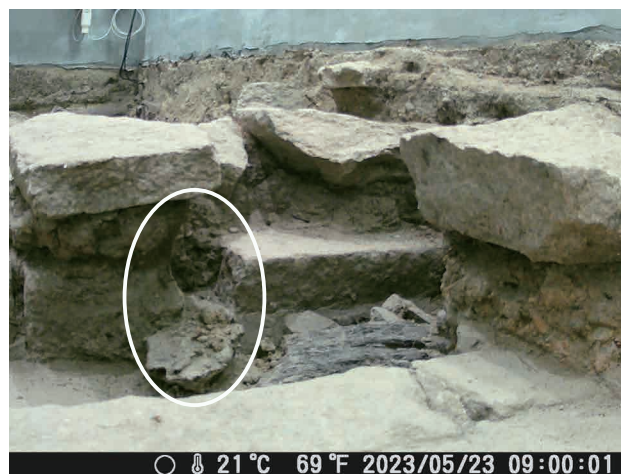
2023/5/23 定点カメラ画像  
石列下層部の土層部分が崩壊している。

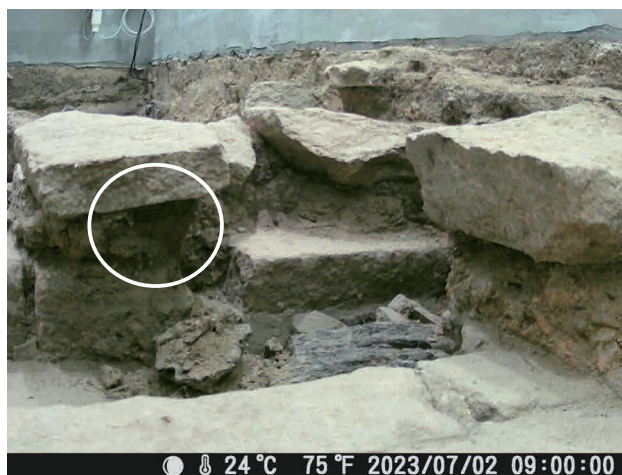
2023/7/2 定点カメラ画像  
石列下層部の土層部分の崩壊が進む。

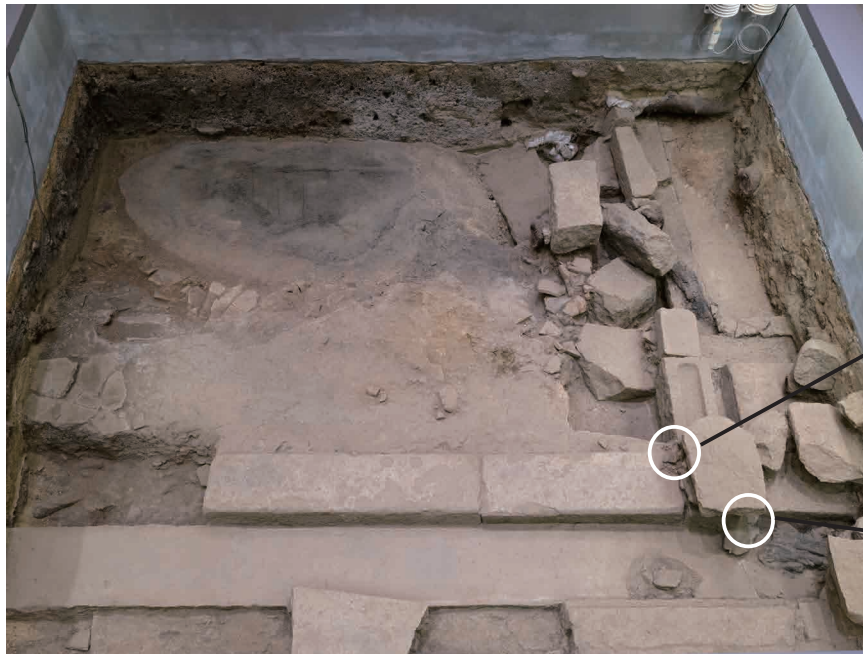
イ 令和6（2024）年6月に、北側屋敷境石材列下層部分の崩壊を確認した。

2024/6 崩壊を確認した。

2023/5 崩壊を確認した。

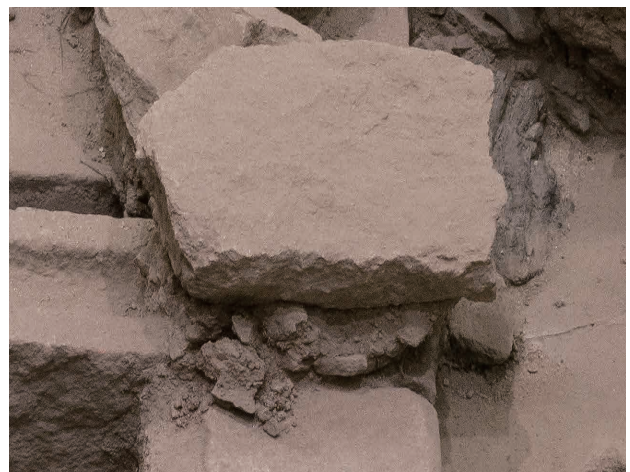
2024/7/16  
下層部の土層部分が崩壊した。

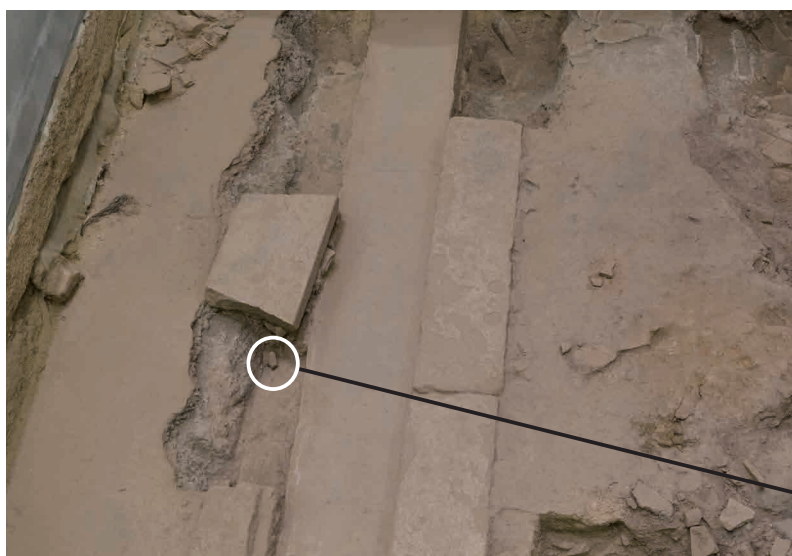
ウ 令和6（2024）年8月に、東側石材下層部分のレンガ片が崩落しているのを確認した。

2024/8/15  
レンガ片の崩落を確認した。

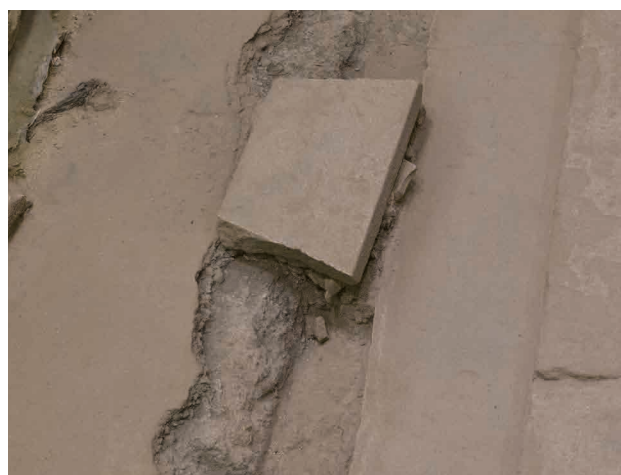
2024/8/15  
崩落後

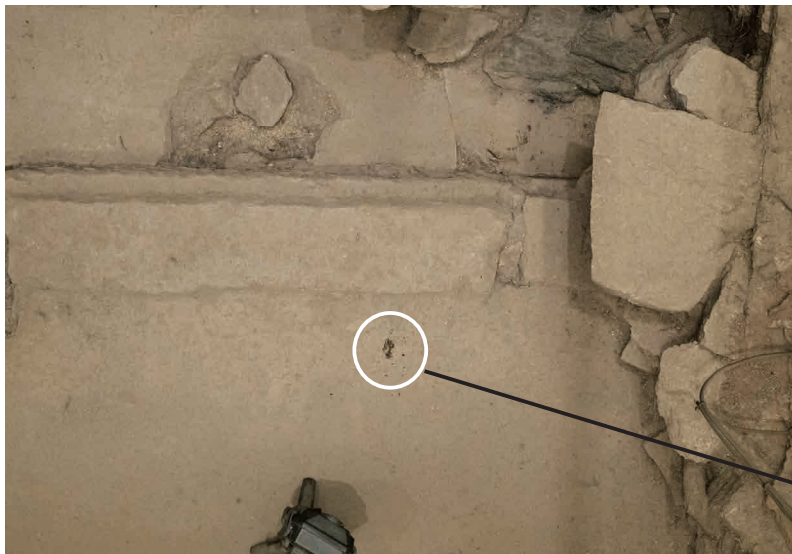
令和7(2025)年1月、北東隅部のアスファルト面に陥没を確認した。平和推進課に確認したところ、来館者が物を落としたことにより陥没が発生したと考えられる。

2025/1/15  
アスファルト面の陥没を確認した。

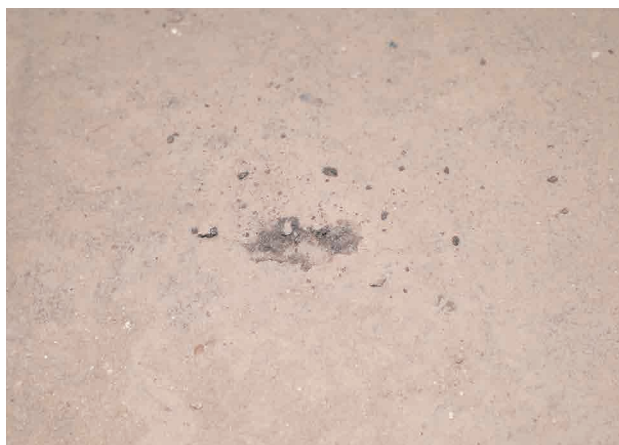
2025/4/18 陥没部分 長辺約 3cm
