被爆遺構展示館モニタリング業務

報告書

令和8年1月

(公財) 広島市文化財団

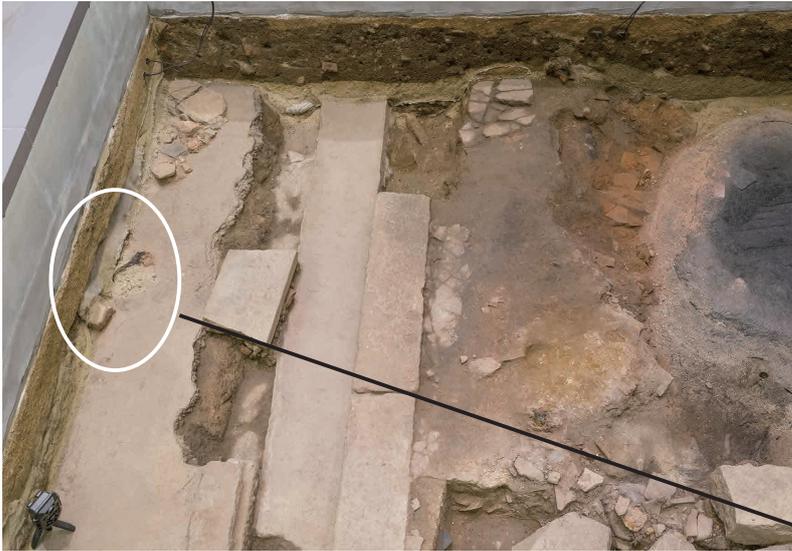
ア 令和4（2022）年5月に東側の壁面が一部崩落しているのを確認した。それ以降は大きな変化を確認していない。令和5（2023）年9月には炭化材周辺の土を除去したが、その後変化は見られない。

2022/5/16 崩壊を確認した。

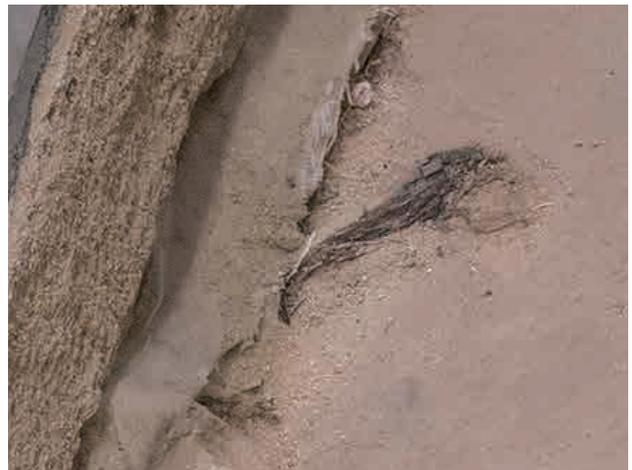
2023/9/14
炭化材周辺の土を除去した。

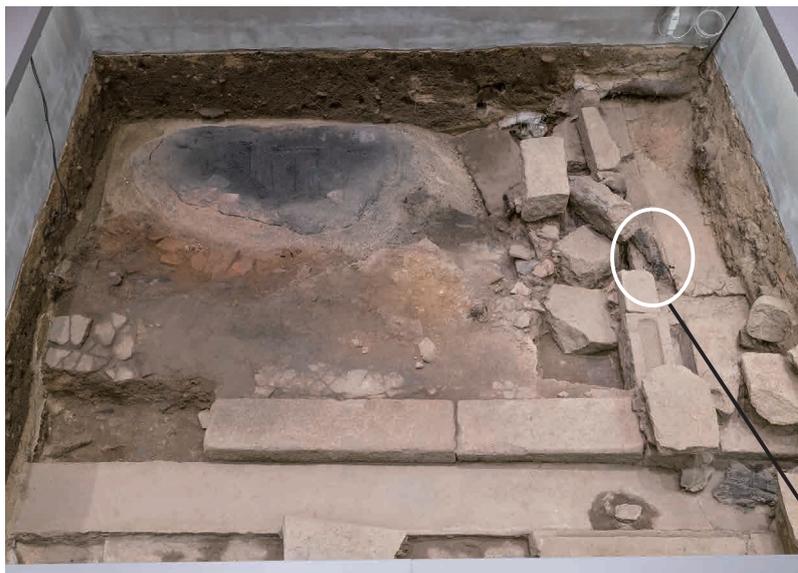
イ 北側石材列上にある炭化材について、令和4（2022）年5月に崩壊を確認した。同年7月には崩壊箇所が細かく広がっていることを確認した。これ以降は大きな変化は見られない。

2022/5/16
崩壊を確認した。

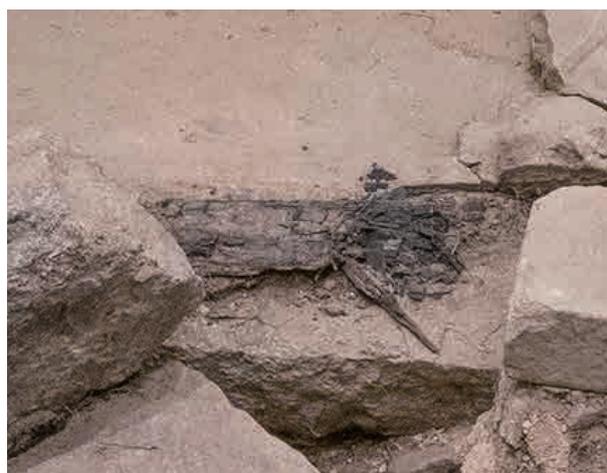
2022/7/14
崩壊箇所が広がる。

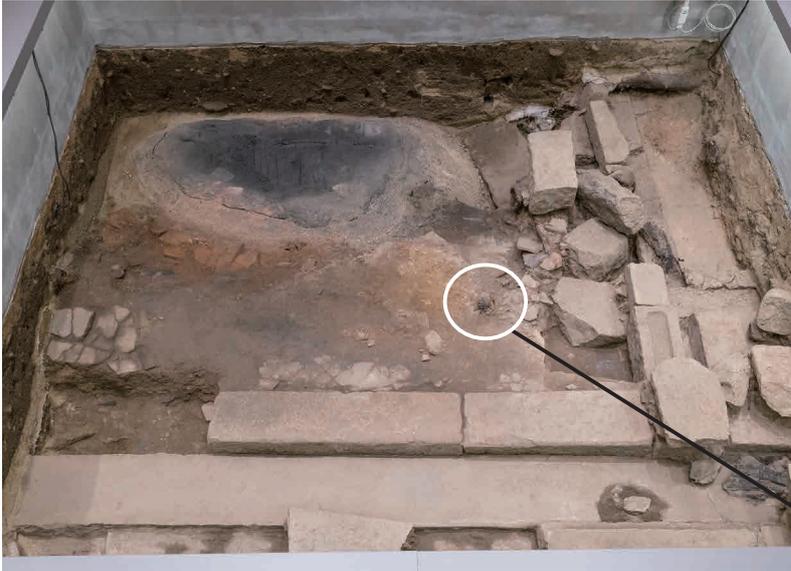
ア 玄関土間と畳状炭化材の間にある遺構面の一部で令和4（2022）年5月に硫酸塩の析出を確認し、同年10月まで変化が見られた。それ以降は大きな変化はなく、令和5（2023）年9月に析出物を除去した後も変化は見られない。

2022/5/16
析出を確認した。

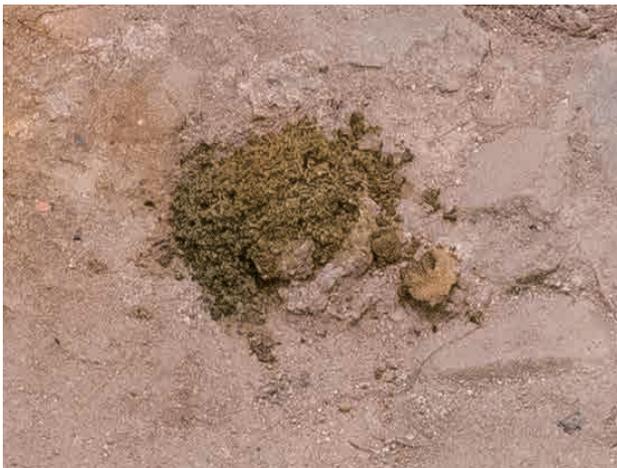
2022/10/13
析出した状況。

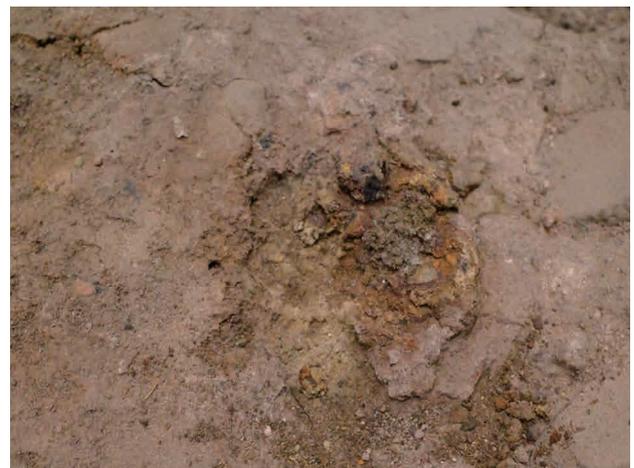
2023/9/14
析出物除去後の様子。

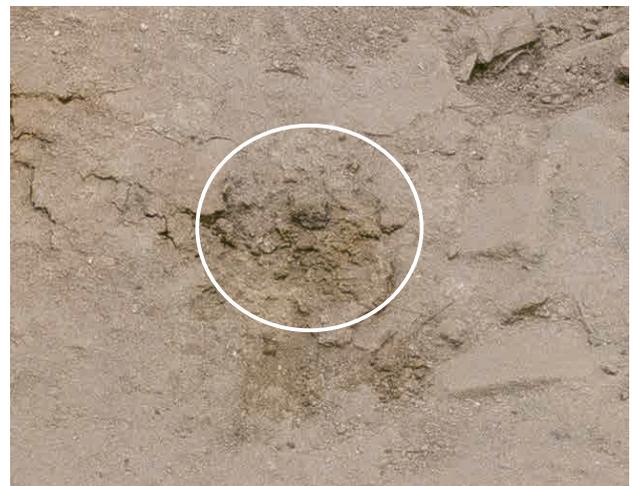
2026/1/15
析出箇所周辺に大きな変化は見られない。
周辺の亀裂については（4）参照。

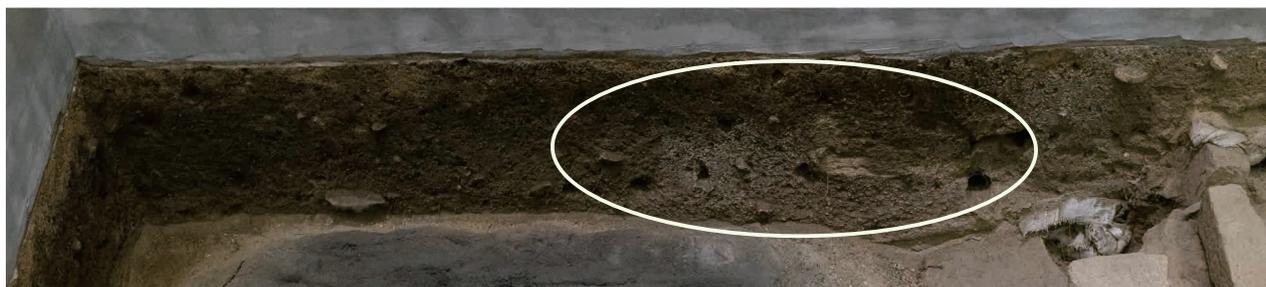
イ 遺構の露出展示を開始して以降、西側壁面に塩と思われる白い物質が析出した。令和4(2022)年11月と比較すると全体的に白っぽくなっている。

2022/11/16 丸印部分は塩の析出が特に目立つ。

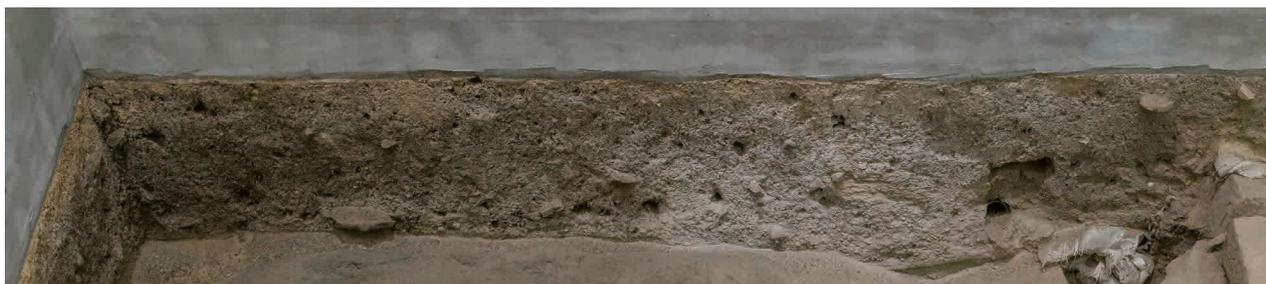
2026/1/15 先月から大きな変化は見られない。

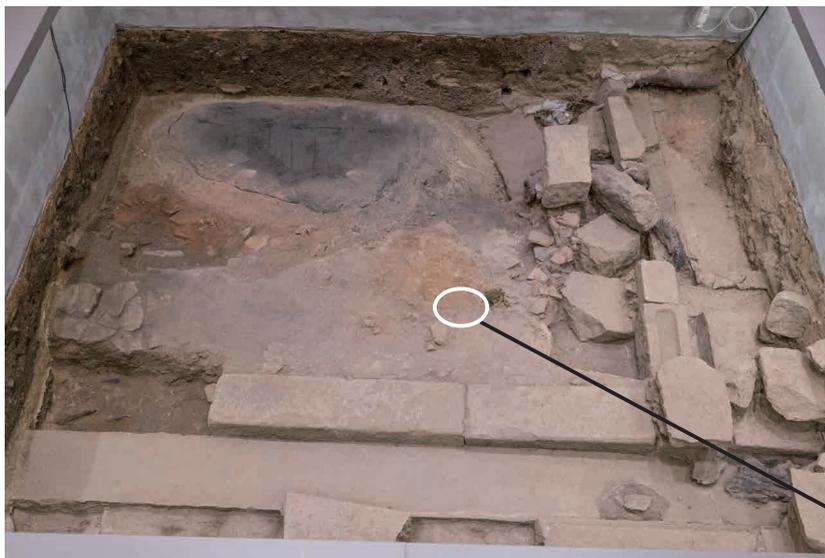
ア 玄関土間と畳状炭化材の間にある遺構面で、令和4（2022）年10月から表層に亀裂を確認した。以降範囲が拡大しており、遺構表層の隆起についても進行が続いている。亀裂の範囲は、硫酸塩が析出した箇所付近まで広がっている。

2022/10/13
亀裂が入っているのを確認した。

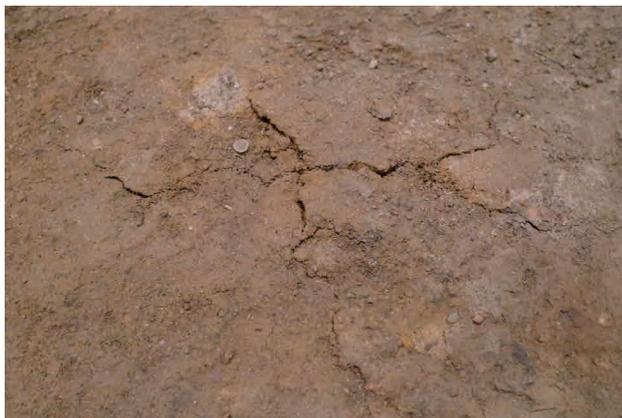
2023/4/24
亀裂 縦約 5.4cm 横約 12.6cm

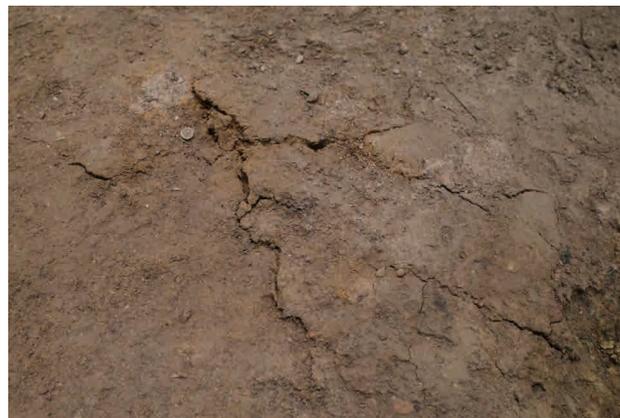
2024/2/15
亀裂 縦約 11.4cm 横約 19.6cm
亀裂が硫酸塩が析出した場所まで広がっている。

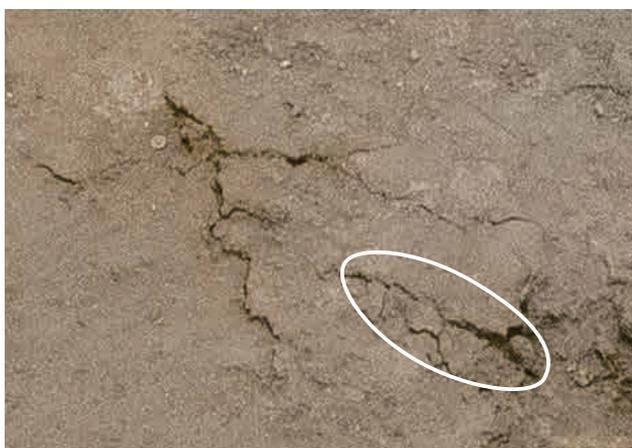
2025/4/18
亀裂 縦約 12.2cm 横約 24.5cm
白丸部分の亀裂が広がり、亀裂発生前（2022年4月時点）と比べて約2.1cm盛り上がっている。

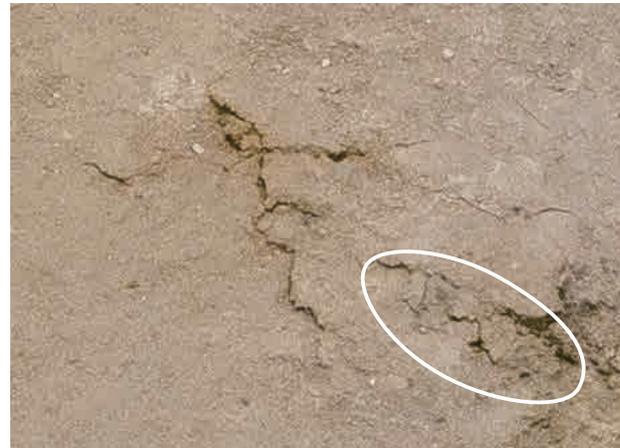
2026/1/15
亀裂 縦約 12.8cm 横約 24.8cm
(先月 縦約 12.5cm 横約 24.8cm)
亀裂及び表層の隆起は、先月から大きな変化は見られない。

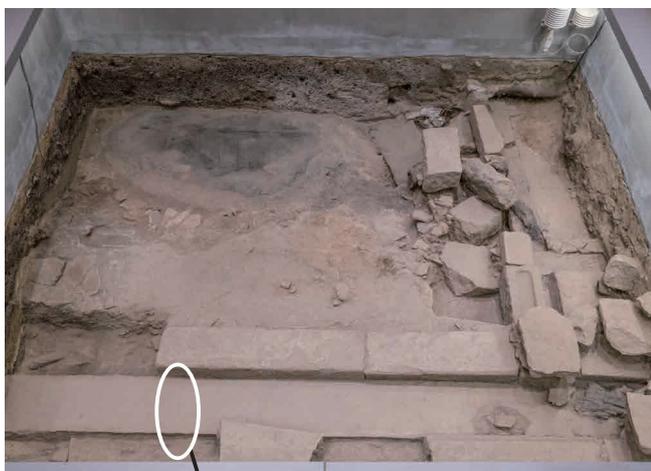
・側溝部分

イ 令和4（2022）年8月に発生した亀裂は、進行が見られない。

2022/8/24 亀裂を確認した。

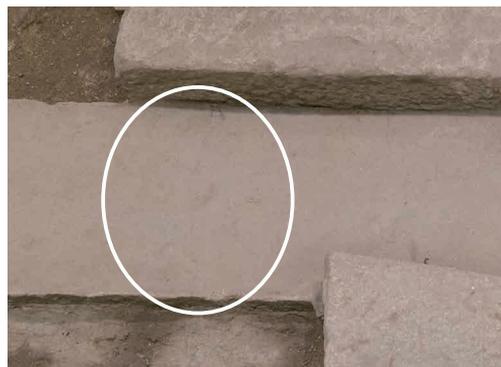
2022/8/24 拡大写真
薄っすらと亀裂が生じている。

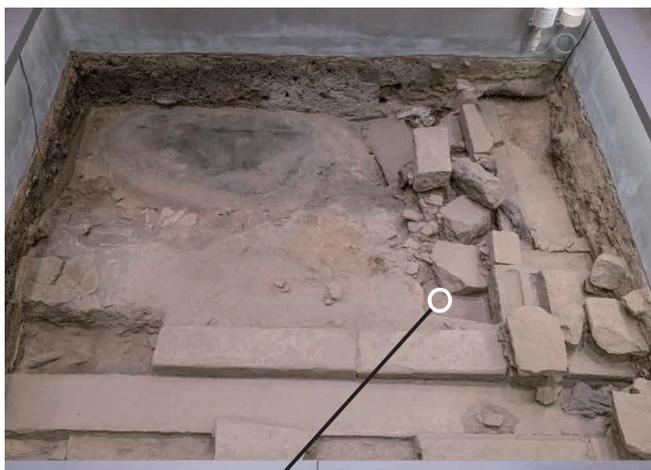
・土間と石材列間

2022/8/24 亀裂を確認した。

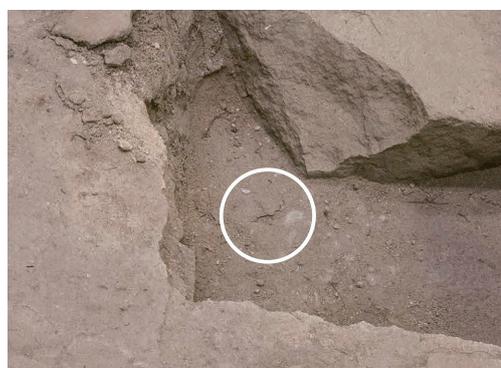
2022/8/24 拡大写真
亀裂が初めて確認された。

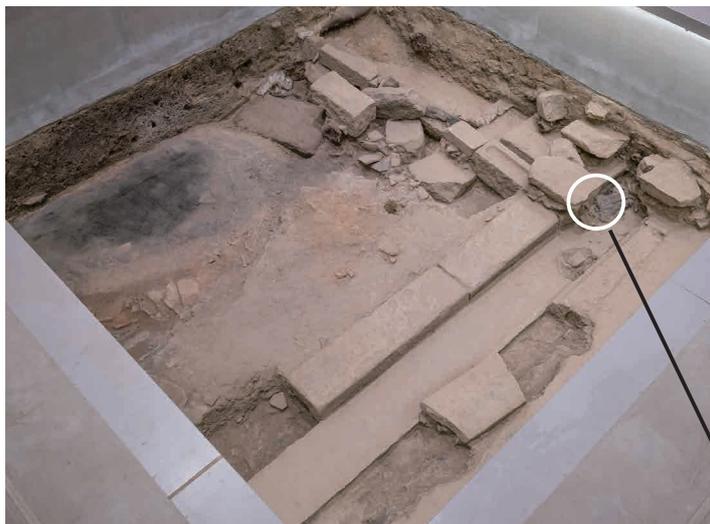
ア 令和5(2023)年6月及び7月に、北側屋敷境石材列下層部分の崩壊を確認した。令和5(2023)年9月に崩壊した土砂を撤去して以降、変化は見られない。

2023/6/15 崩壊を確認した。

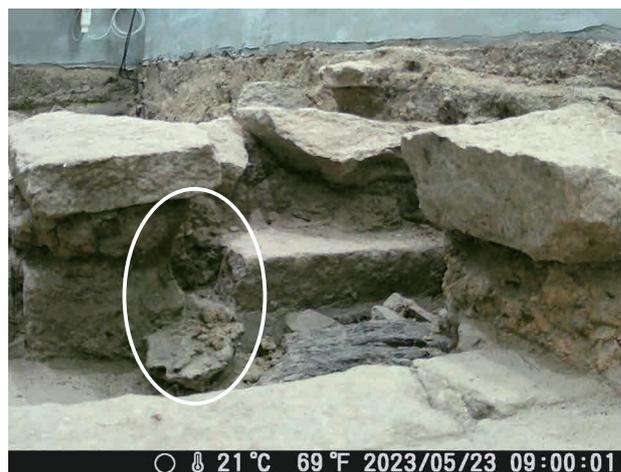
2023/5/23 定点カメラ画像
石列下層部の土層部分が崩壊している。

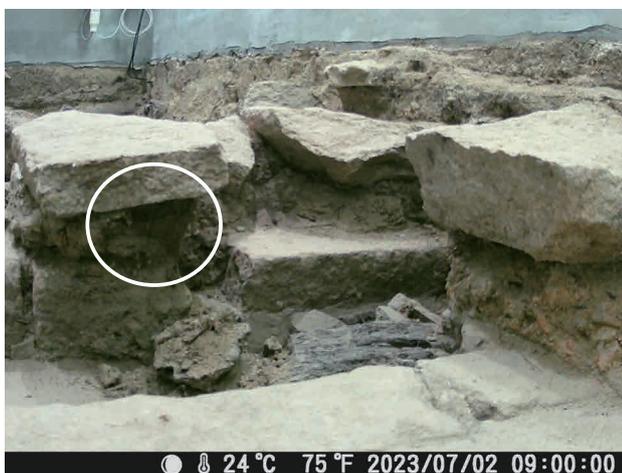
2023/7/2 定点カメラ画像
石列下層部の土層部分の崩壊が進む。

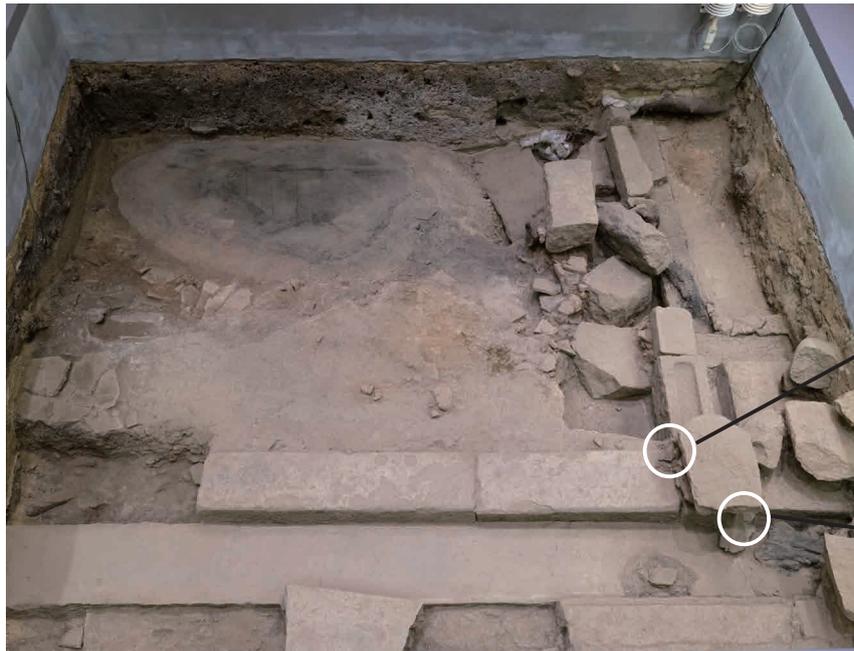
イ 令和6（2024）年6月に、北側屋敷境石材列下層部分の崩壊を確認した。

2024/6 崩壊を確認した。

2023/5 崩壊を確認した。

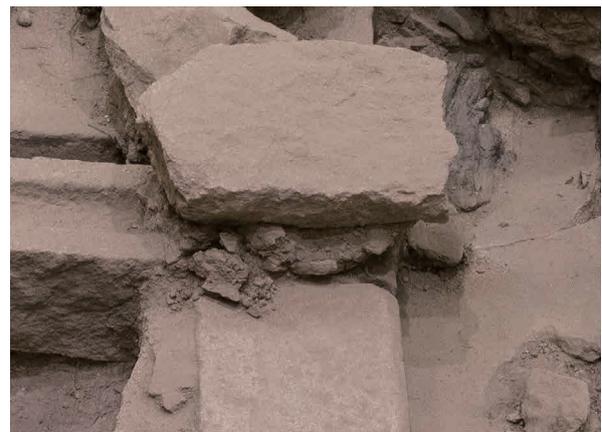
2024/7/16
下層部の土層部分が崩壊した。

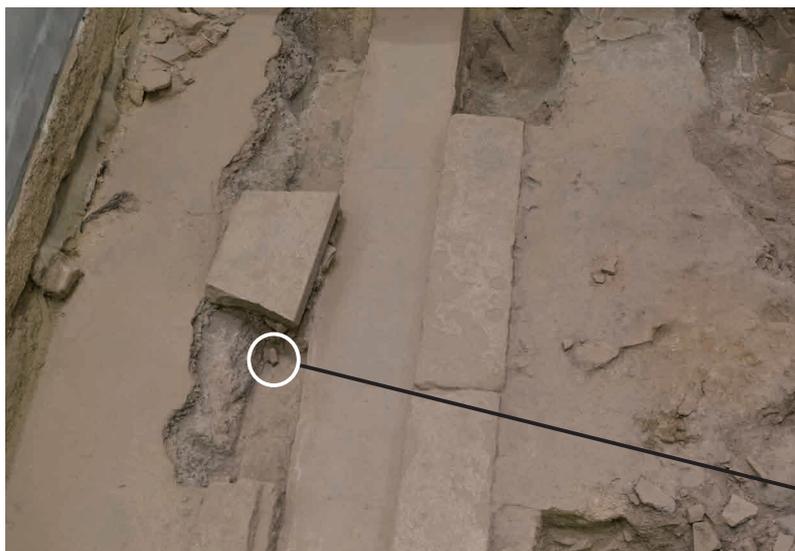
ウ 令和6（2024）年8月に、東側石材下層部分のレンガ片が崩落しているのを確認した。以後、崩落範囲は広がっていない。

2024/8/15
レンガ片の崩落を確認した。

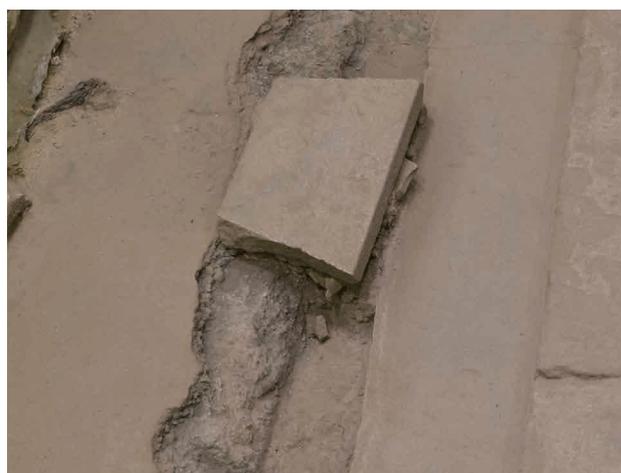
2024/8/15
崩落後

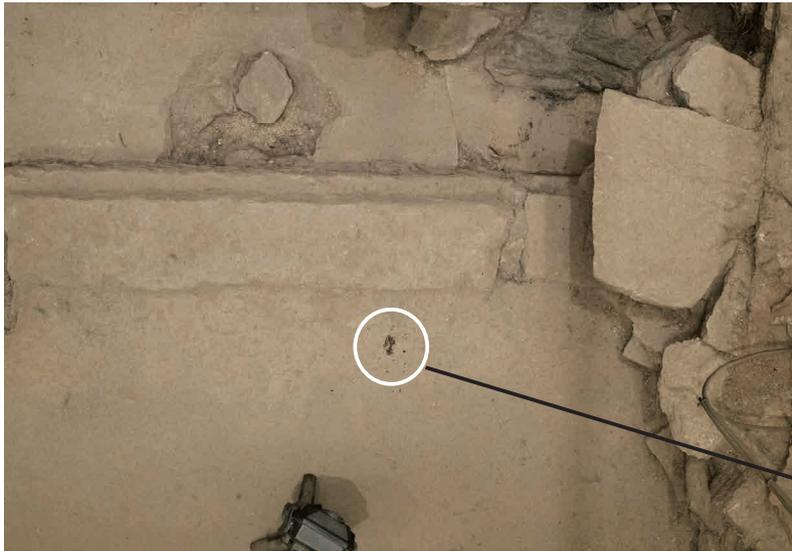
令和7(2025)年1月、北東隅部のアスファルト面に陥没を確認した。平和推進課に確認したところ、来館者が物を落としたことにより陥没が発生したと考えられる。

2025/1/15
アスファルト面の陥没を確認した。

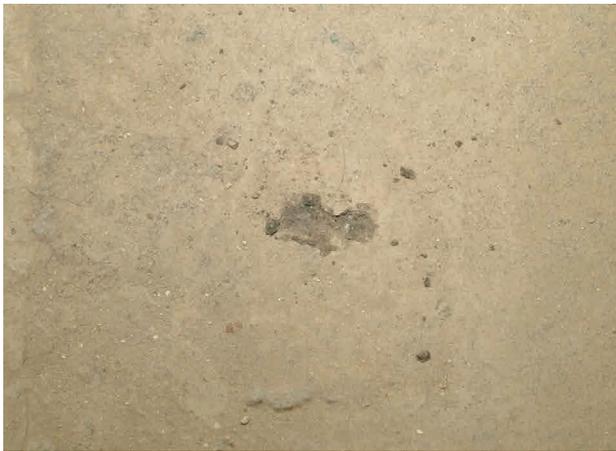
2025/12/16 陥没部分 長辺約 3cm
