# 被爆遺構展示館モニタリング業務

## 報告書

令和8年2月

(公財) 広島市文化財団

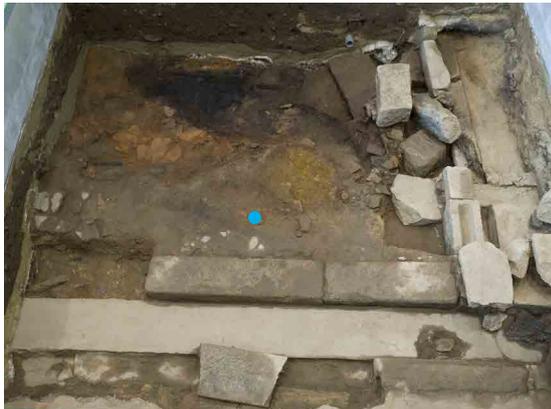
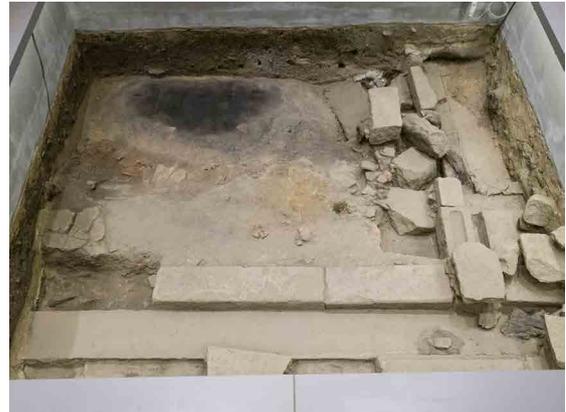
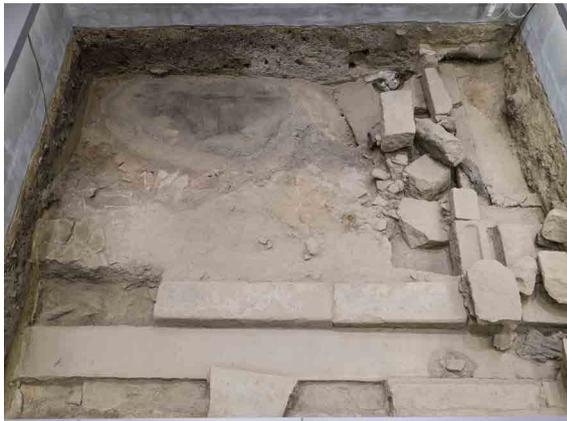
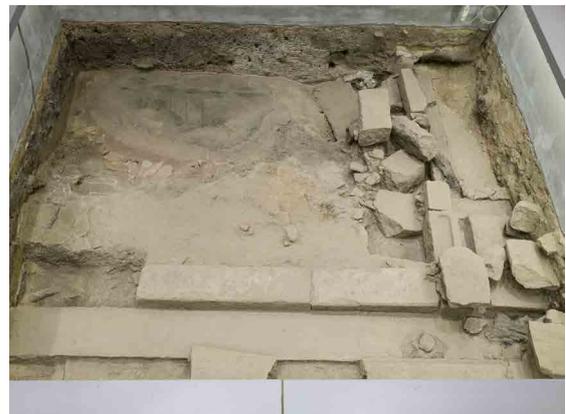
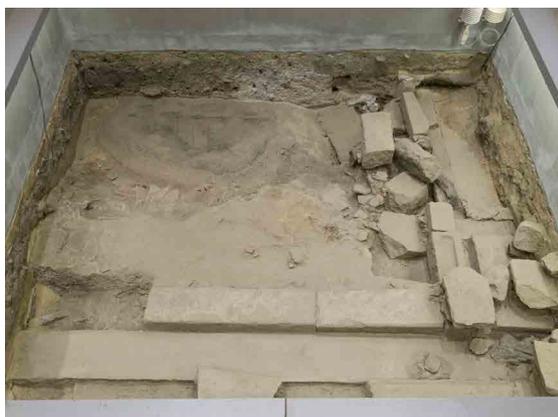
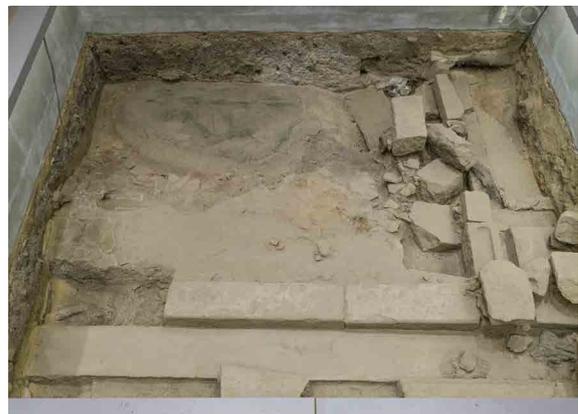
発掘調査後に遺構の露出展示を開始してから1年間は顕著な色調変化が見られた。しかし、それ以降は大きな変化は見られない。

2022/2/16 (R:165 G:148 B:117)

2023/2/15 (R:164 G:147 B:125)

2024/2/15 (R:148 G:127 B:112)

2025/2/17 (R:146 G:127 B:100)

2026/1/15 (R: 156 G: 140 B:115)

2026/2/16 (R:150 G: 137 B:110)

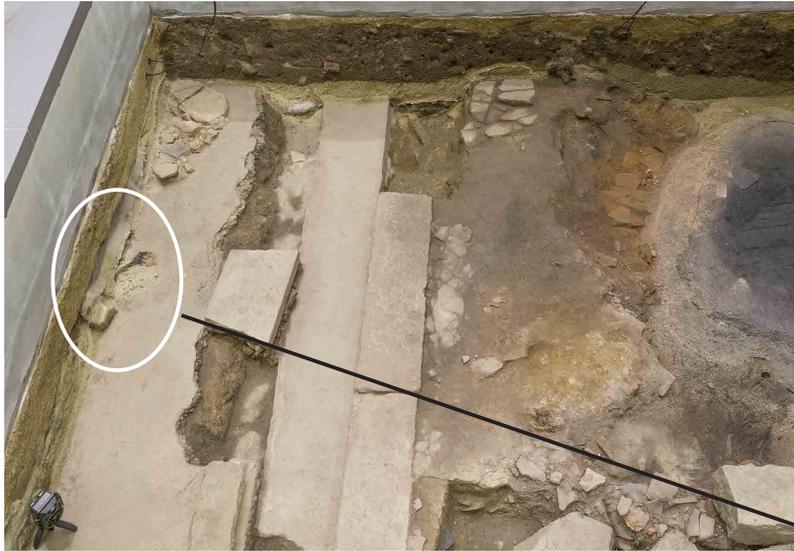
ア 令和4（2022）年5月に東側の壁面が一部崩落しているのを確認した。それ以降は大きな変化を確認していない。令和5（2023）年9月には炭化材周辺の土を除去したが、その後変化は見られない。

2022/5/16 崩壊を確認した。

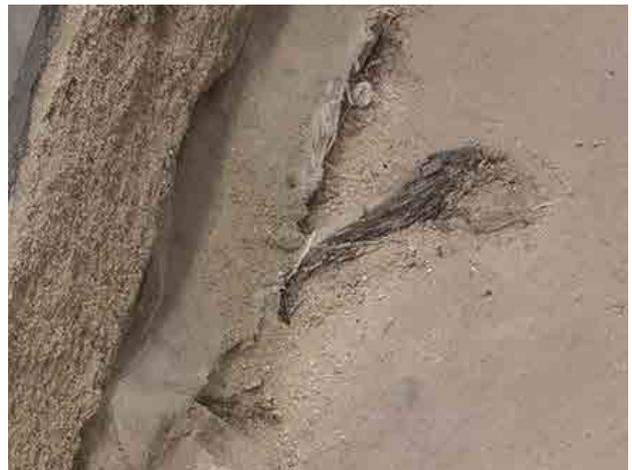
2023/9/14  
炭化材周辺の土を除去した。

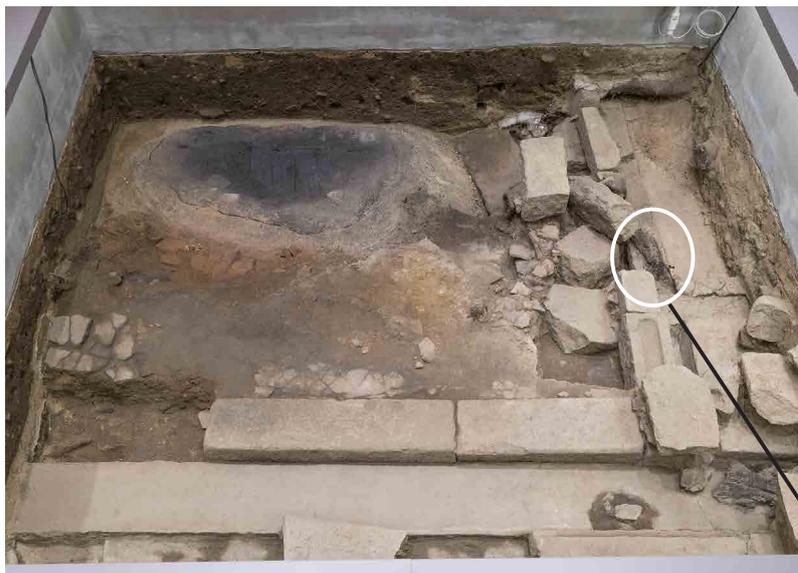
イ 北側石材列上にある炭化材について、令和4（2022）年5月に崩壊を確認した。同年7月には崩壊箇所が細かく広がっていることを確認した。これ以降は大きな変化は見られない。

2022/5/16  
崩壊を確認した。

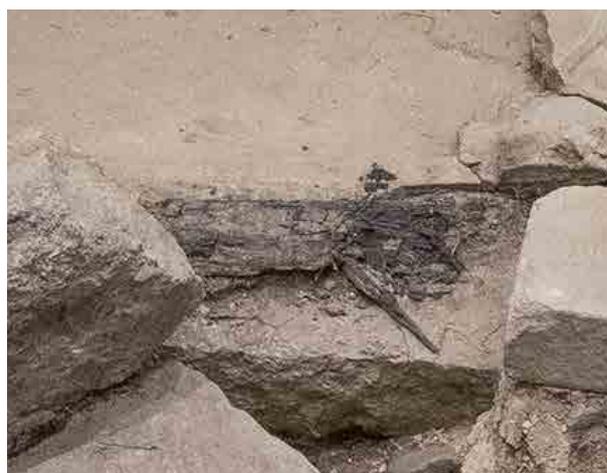
2022/7/14  
崩壊箇所が広がる。

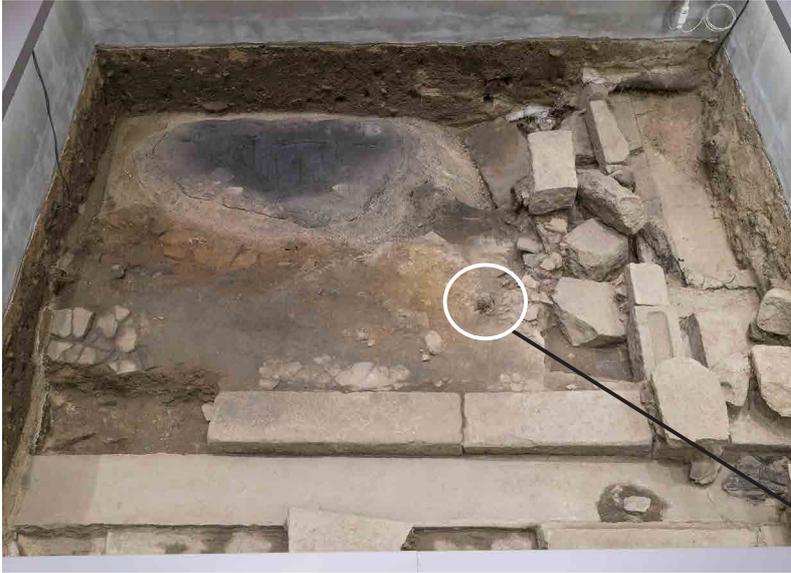
ア 玄関土間と畳状炭化材の間にある遺構面の一部で令和4（2022）年5月に硫酸塩の析出を確認し、同年10月まで変化が見られた。それ以降は大きな変化はなく、令和5（2023）年9月に析出物を除去した後も変化は見られない。

2022/5/16  
析出を確認した。

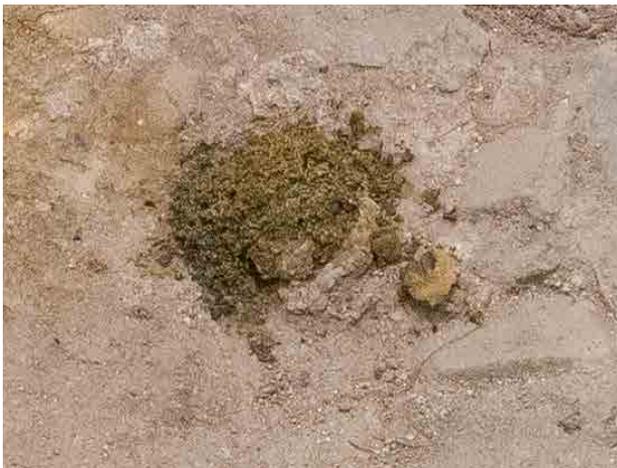
2022/10/13  
析出した状況。

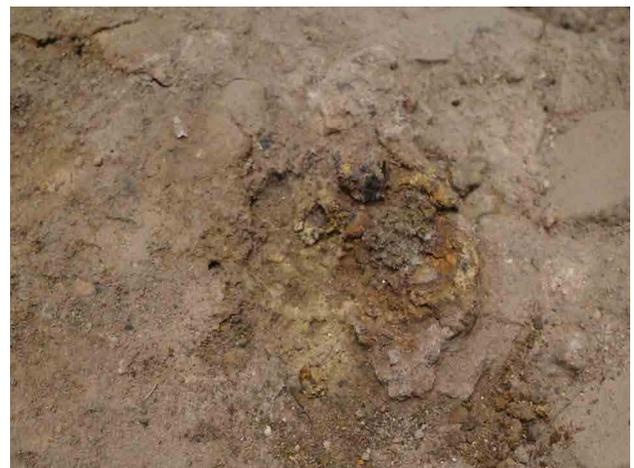
2023/9/14  
析出物除去後の様子。

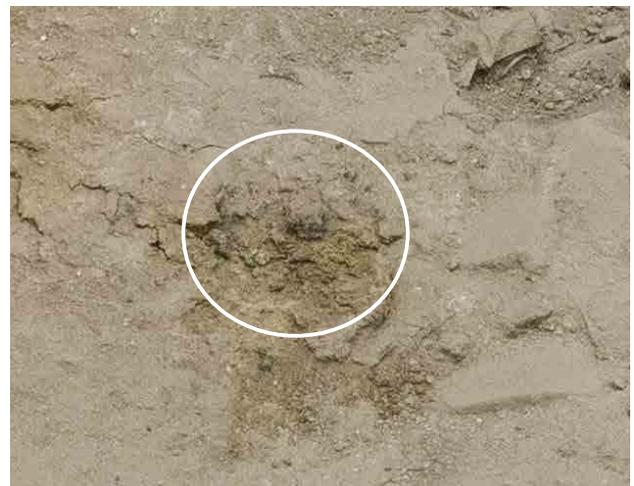
2026/2/16  
析出箇所周辺に大きな変化は見られない。  
周辺の亀裂については（4）参照。

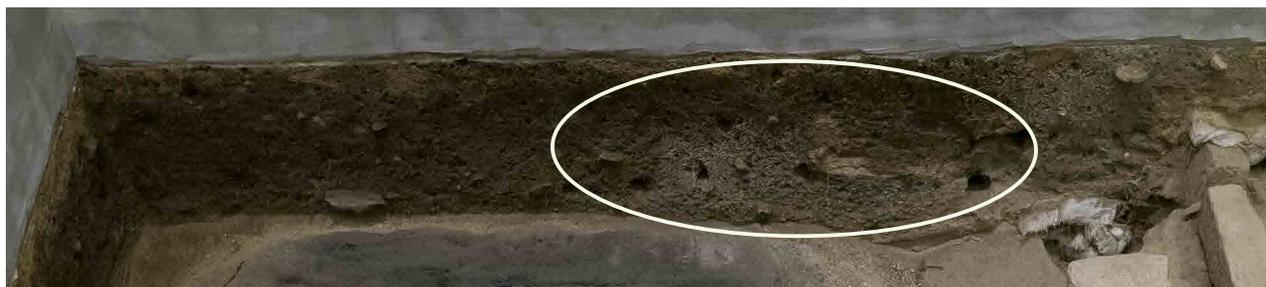
イ 遺構の露出展示を開始して以降、西側壁面に塩と思われる白い物質が析出した。令和4(2022)年11月と比較すると全体的に白っぽくなっている。

2022/11/16 丸印部分は塩の析出が特に目立つ。

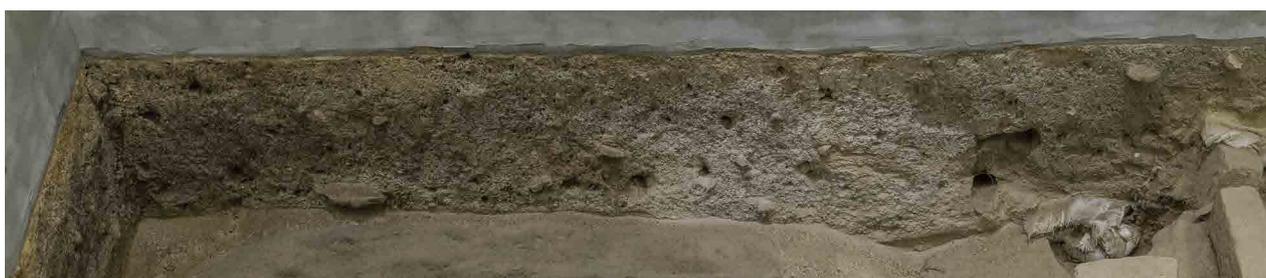
2026/2/16 先月から大きな変化は見られない。

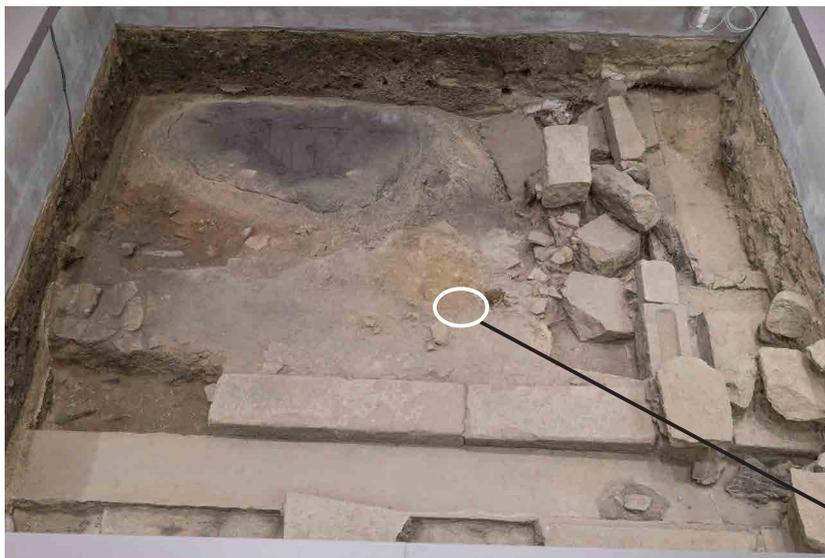
ア 玄関土間と畳状炭化材の間にある遺構面で、令和4（2022）年10月から表層に亀裂を確認した。以降範囲が拡大しており、遺構表層の隆起についても進行が続いている。亀裂の範囲は、硫酸塩が析出した箇所付近まで広がっている。

2022/10/13  
亀裂が入っているのを確認した。

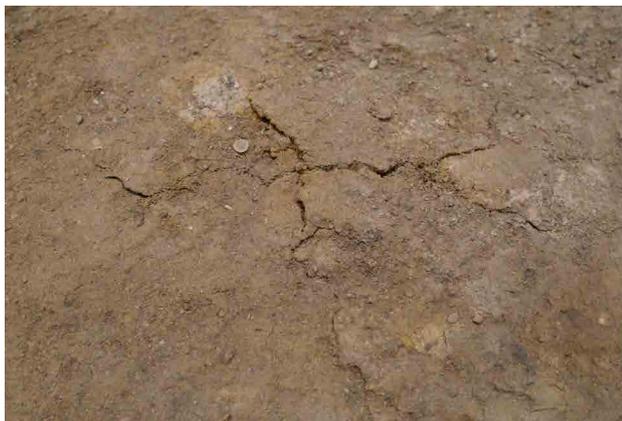
2023/4/24  
亀裂 縦約 5.4cm 横約 12.6cm

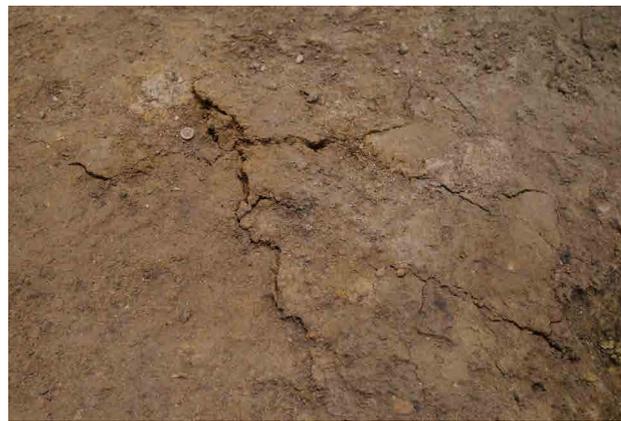
2024/2/15  
亀裂 縦約 11.4cm 横約 19.6cm  
亀裂が硫酸塩が析出した場所まで広がっている。

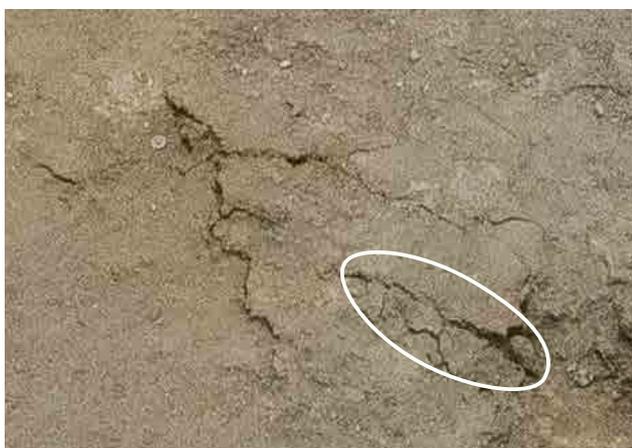
2025/4/18  
亀裂 縦約 12.2cm 横約 24.5cm  
白丸部分の亀裂が広がり、亀裂発生前（2022年4月時点）と比べて約2.1cm盛り上がっている。

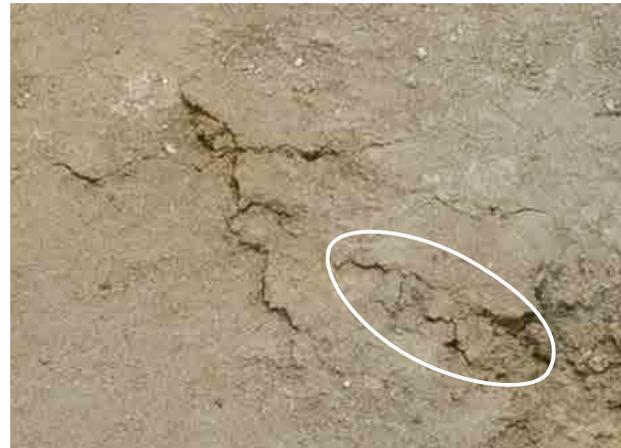
2026/2/16  
亀裂 縦約 12.9cm 横約 24.9cm  
(先月 縦約 12.8cm 横約 24.8cm)  
亀裂部分に風化が見られる。

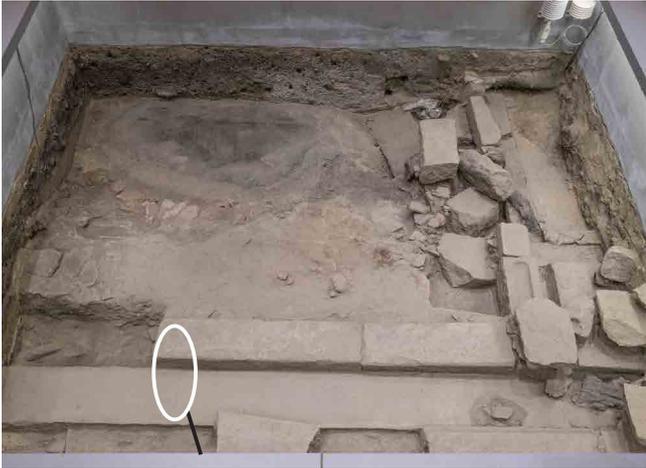
・側溝部分

イ 令和4（2022）年8月に発生した亀裂は、進行が見られない。

2022/8/24 亀裂を確認した。

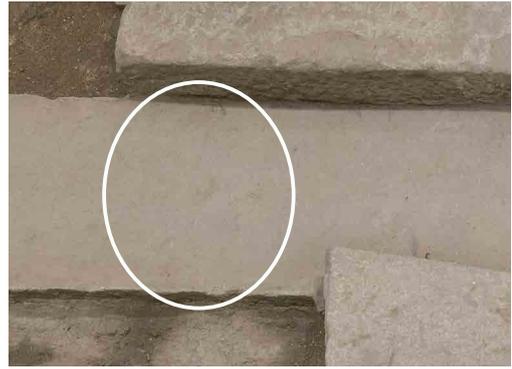
2022/8/24 拡大写真  
薄っすらと亀裂が生じている。

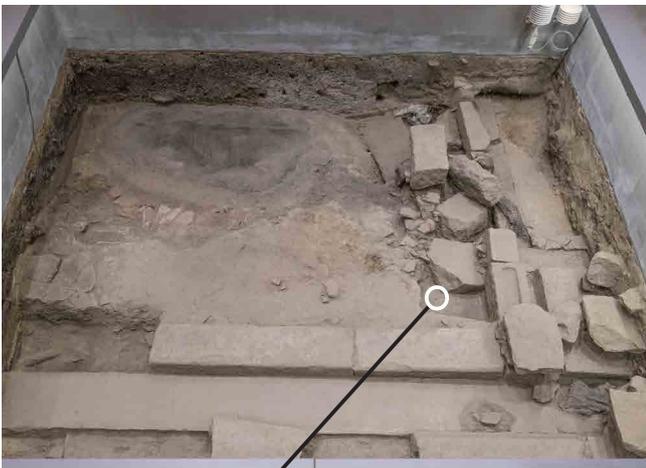
・土間と石材列間

2022/8/24 亀裂を確認した。

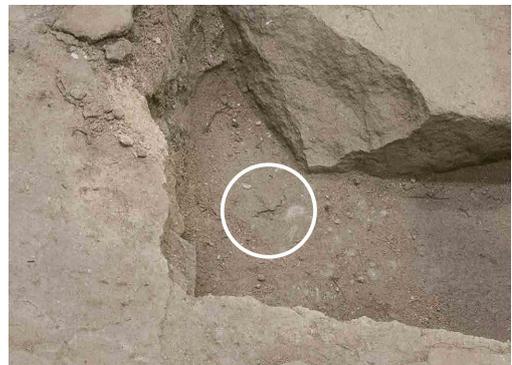
2022/8/24 拡大写真  
亀裂が初めて確認された。

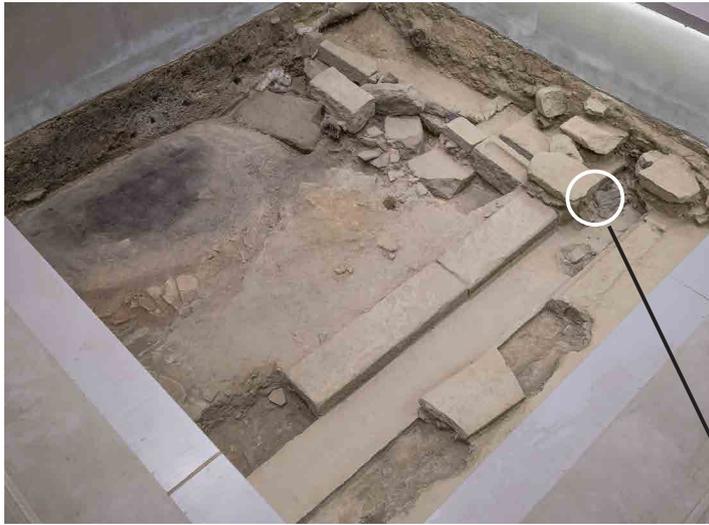
ア 令和5(2023)年6月及び7月に、北側屋敷境石材列下層部分の崩壊を確認した。令和5(2023)年9月に崩壊した土砂を撤去して以降、変化は見られない。

2023/6/15 崩壊を確認した。

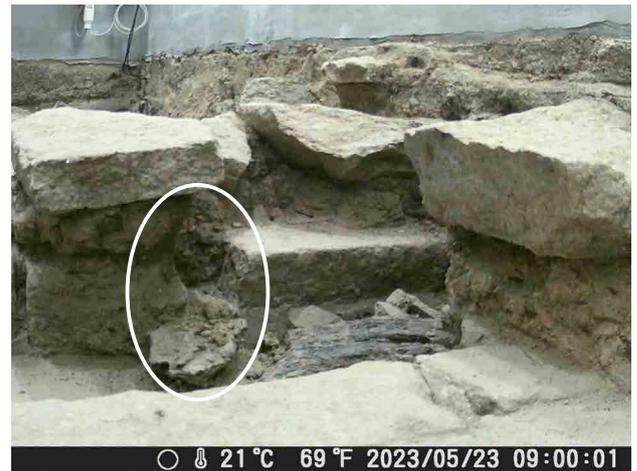
2023/5/23 定点カメラ画像  
石列下層部の土層部分が崩壊している。

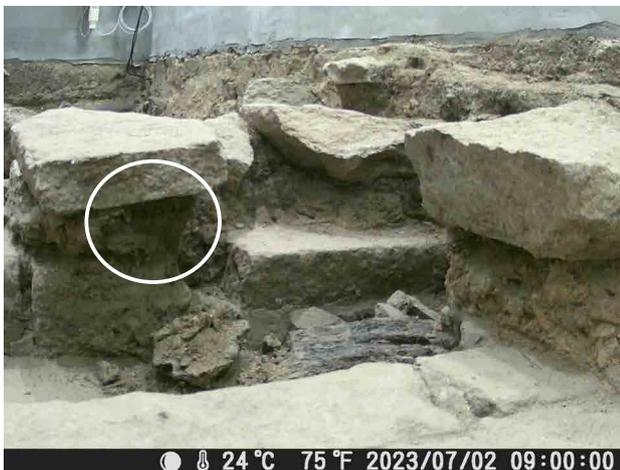
2023/7/2 定点カメラ画像  
石列下層部の土層部分の崩壊が進む。

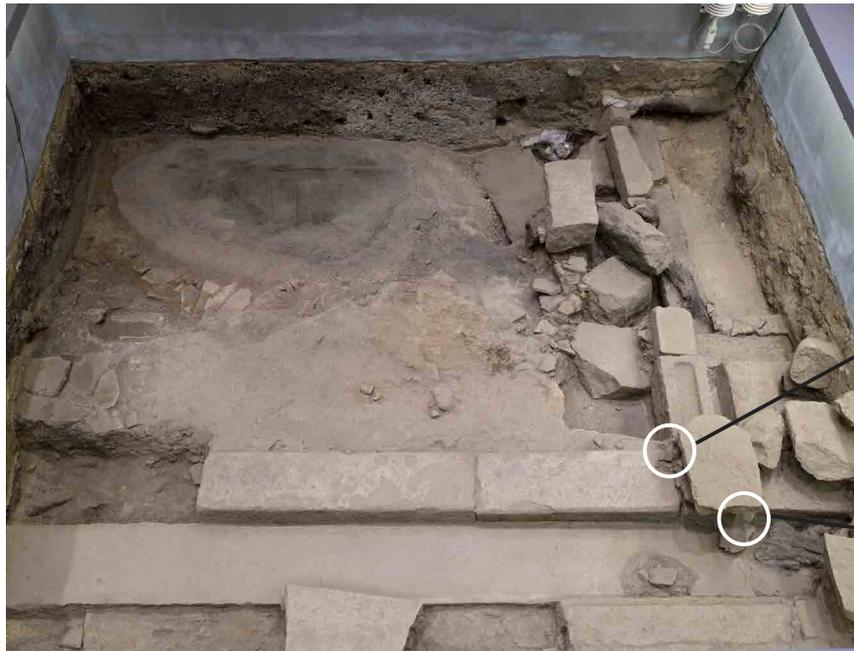
イ 令和6（2024）年6月に、北側屋敷境石材列下層部分の崩壊を確認した。

2024/6 崩壊を確認した。

2023/5 崩壊を確認した。

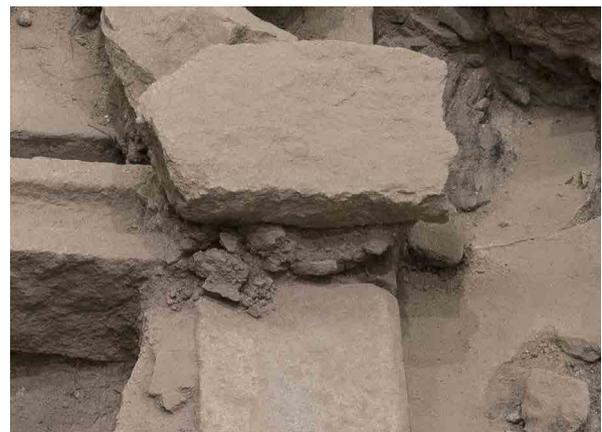
2024/7/16  
下層部の土層部分が崩壊した。

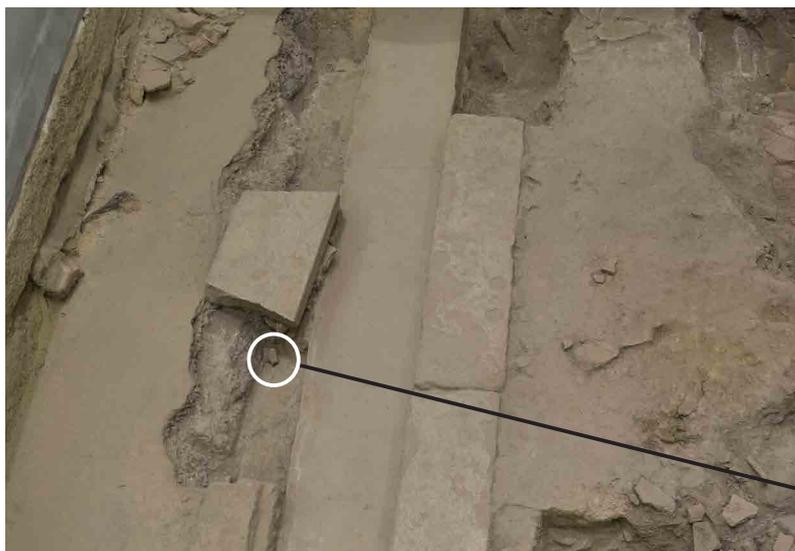
ウ 令和6（2024）年8月に、東側石材下層部分のレンガ片が崩落しているのを確認した。以後、崩落範囲は広がっていない。

2024/8/15  
レンガ片の崩落を確認した。

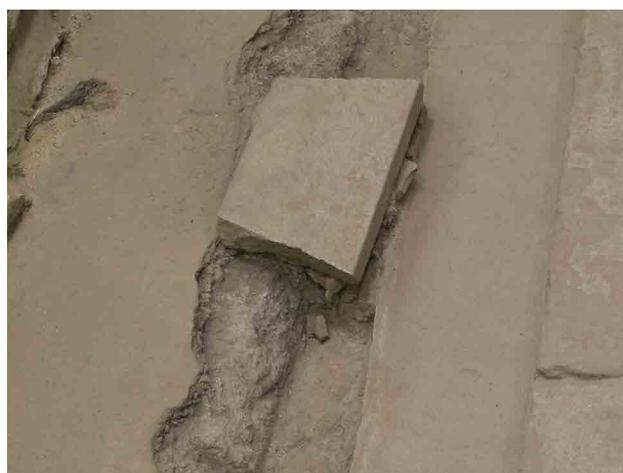
2024/8/15  
崩落後

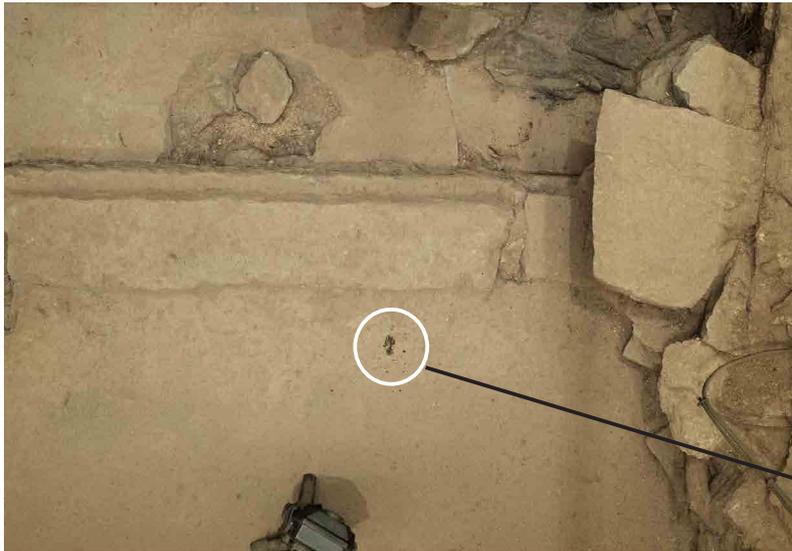
令和7(2025)年1月、北東隅部のアスファルト面に陥没を確認した。平和推進課に確認したところ、来館者が物を落としたことにより陥没が発生したと考えられる。

2025/1/15  
アスファルト面の陥没を確認した。

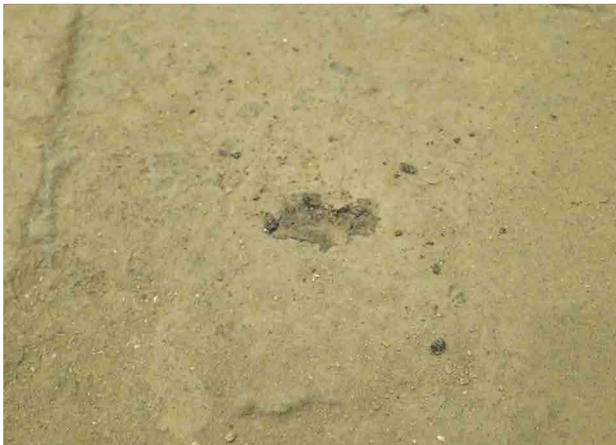
2026/1/15 陥没部分 長辺約 3cm
