第3回広島市下水道工事事故調査検討委員会

説明資料

令和8年3月31日

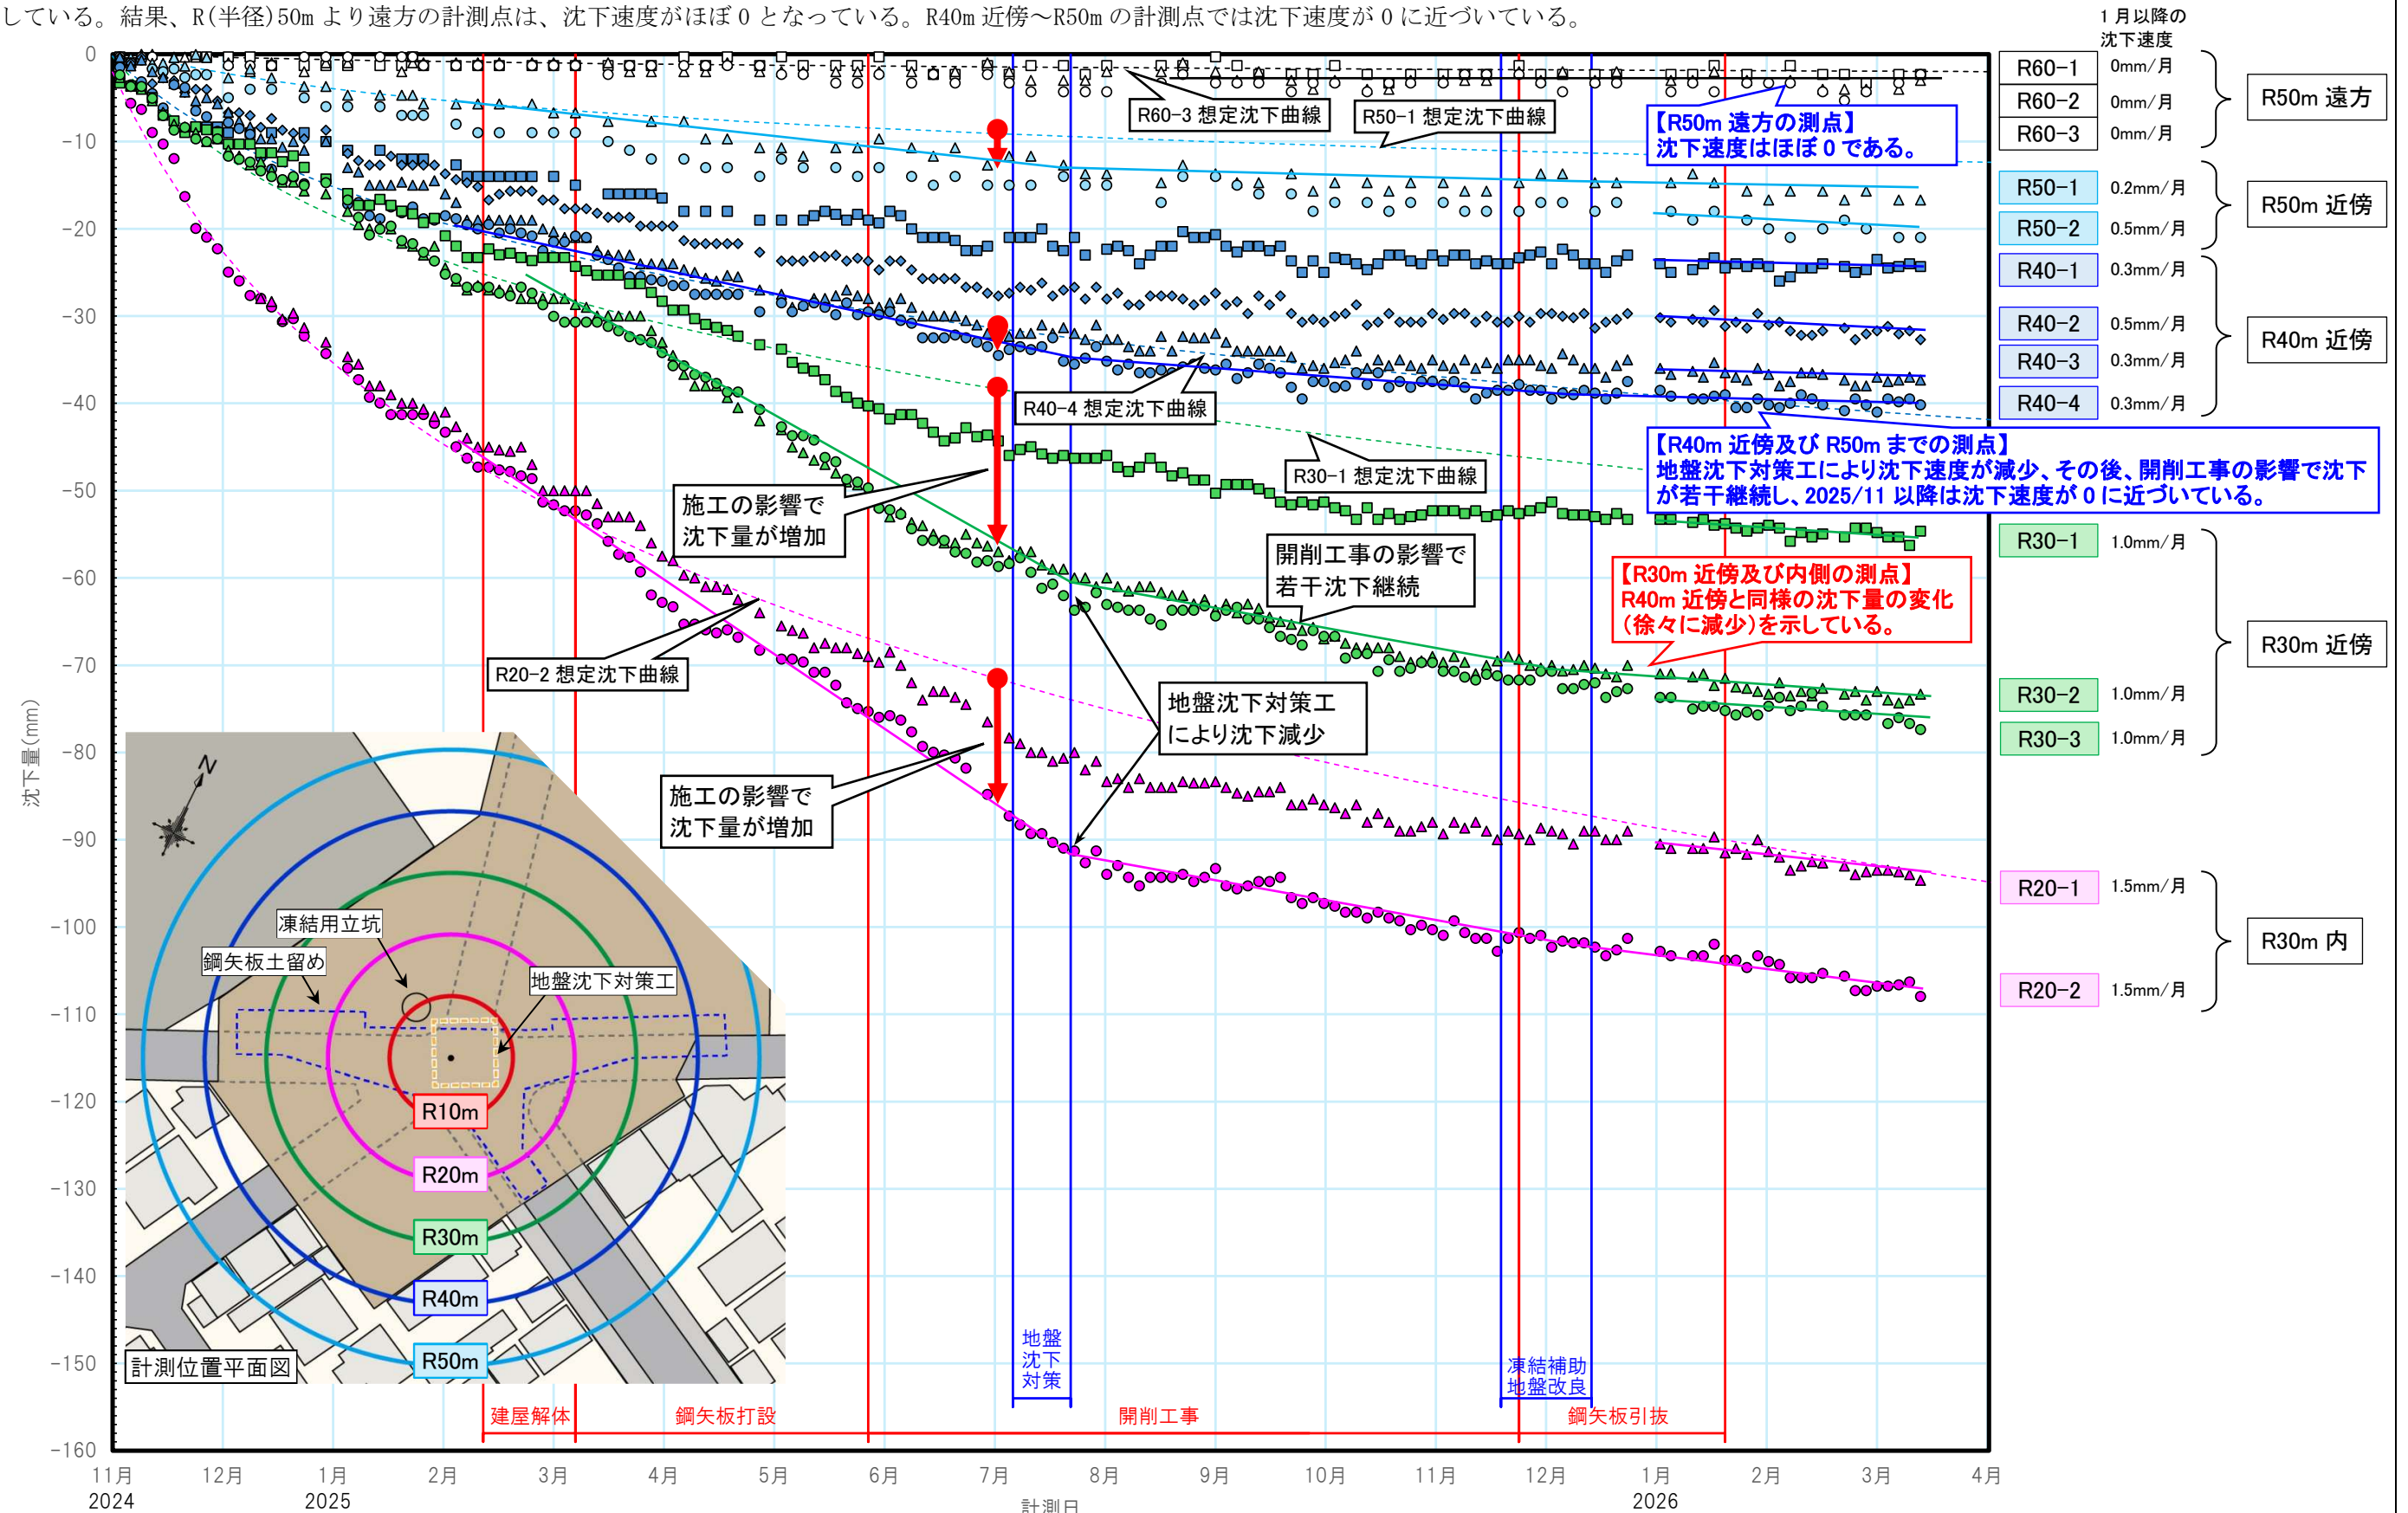
図2.1 沈下計測結果及びその所見 (民家計測)

民家の沈下計測結果を、陥没中心からの距離でグループ色分けし、想定沈下曲線と対比して図2.1に示す。なお、長期沈下傾向を考察するため、計測開始日が異なる計測結果は、計測開始日を2024/11に合わせて補正している。結果、R(半径)50mより遠方の計測点は、沈下速度がほぼ0となっている。R40m近傍～R50mの計測点では沈下速度が0に近づいている。

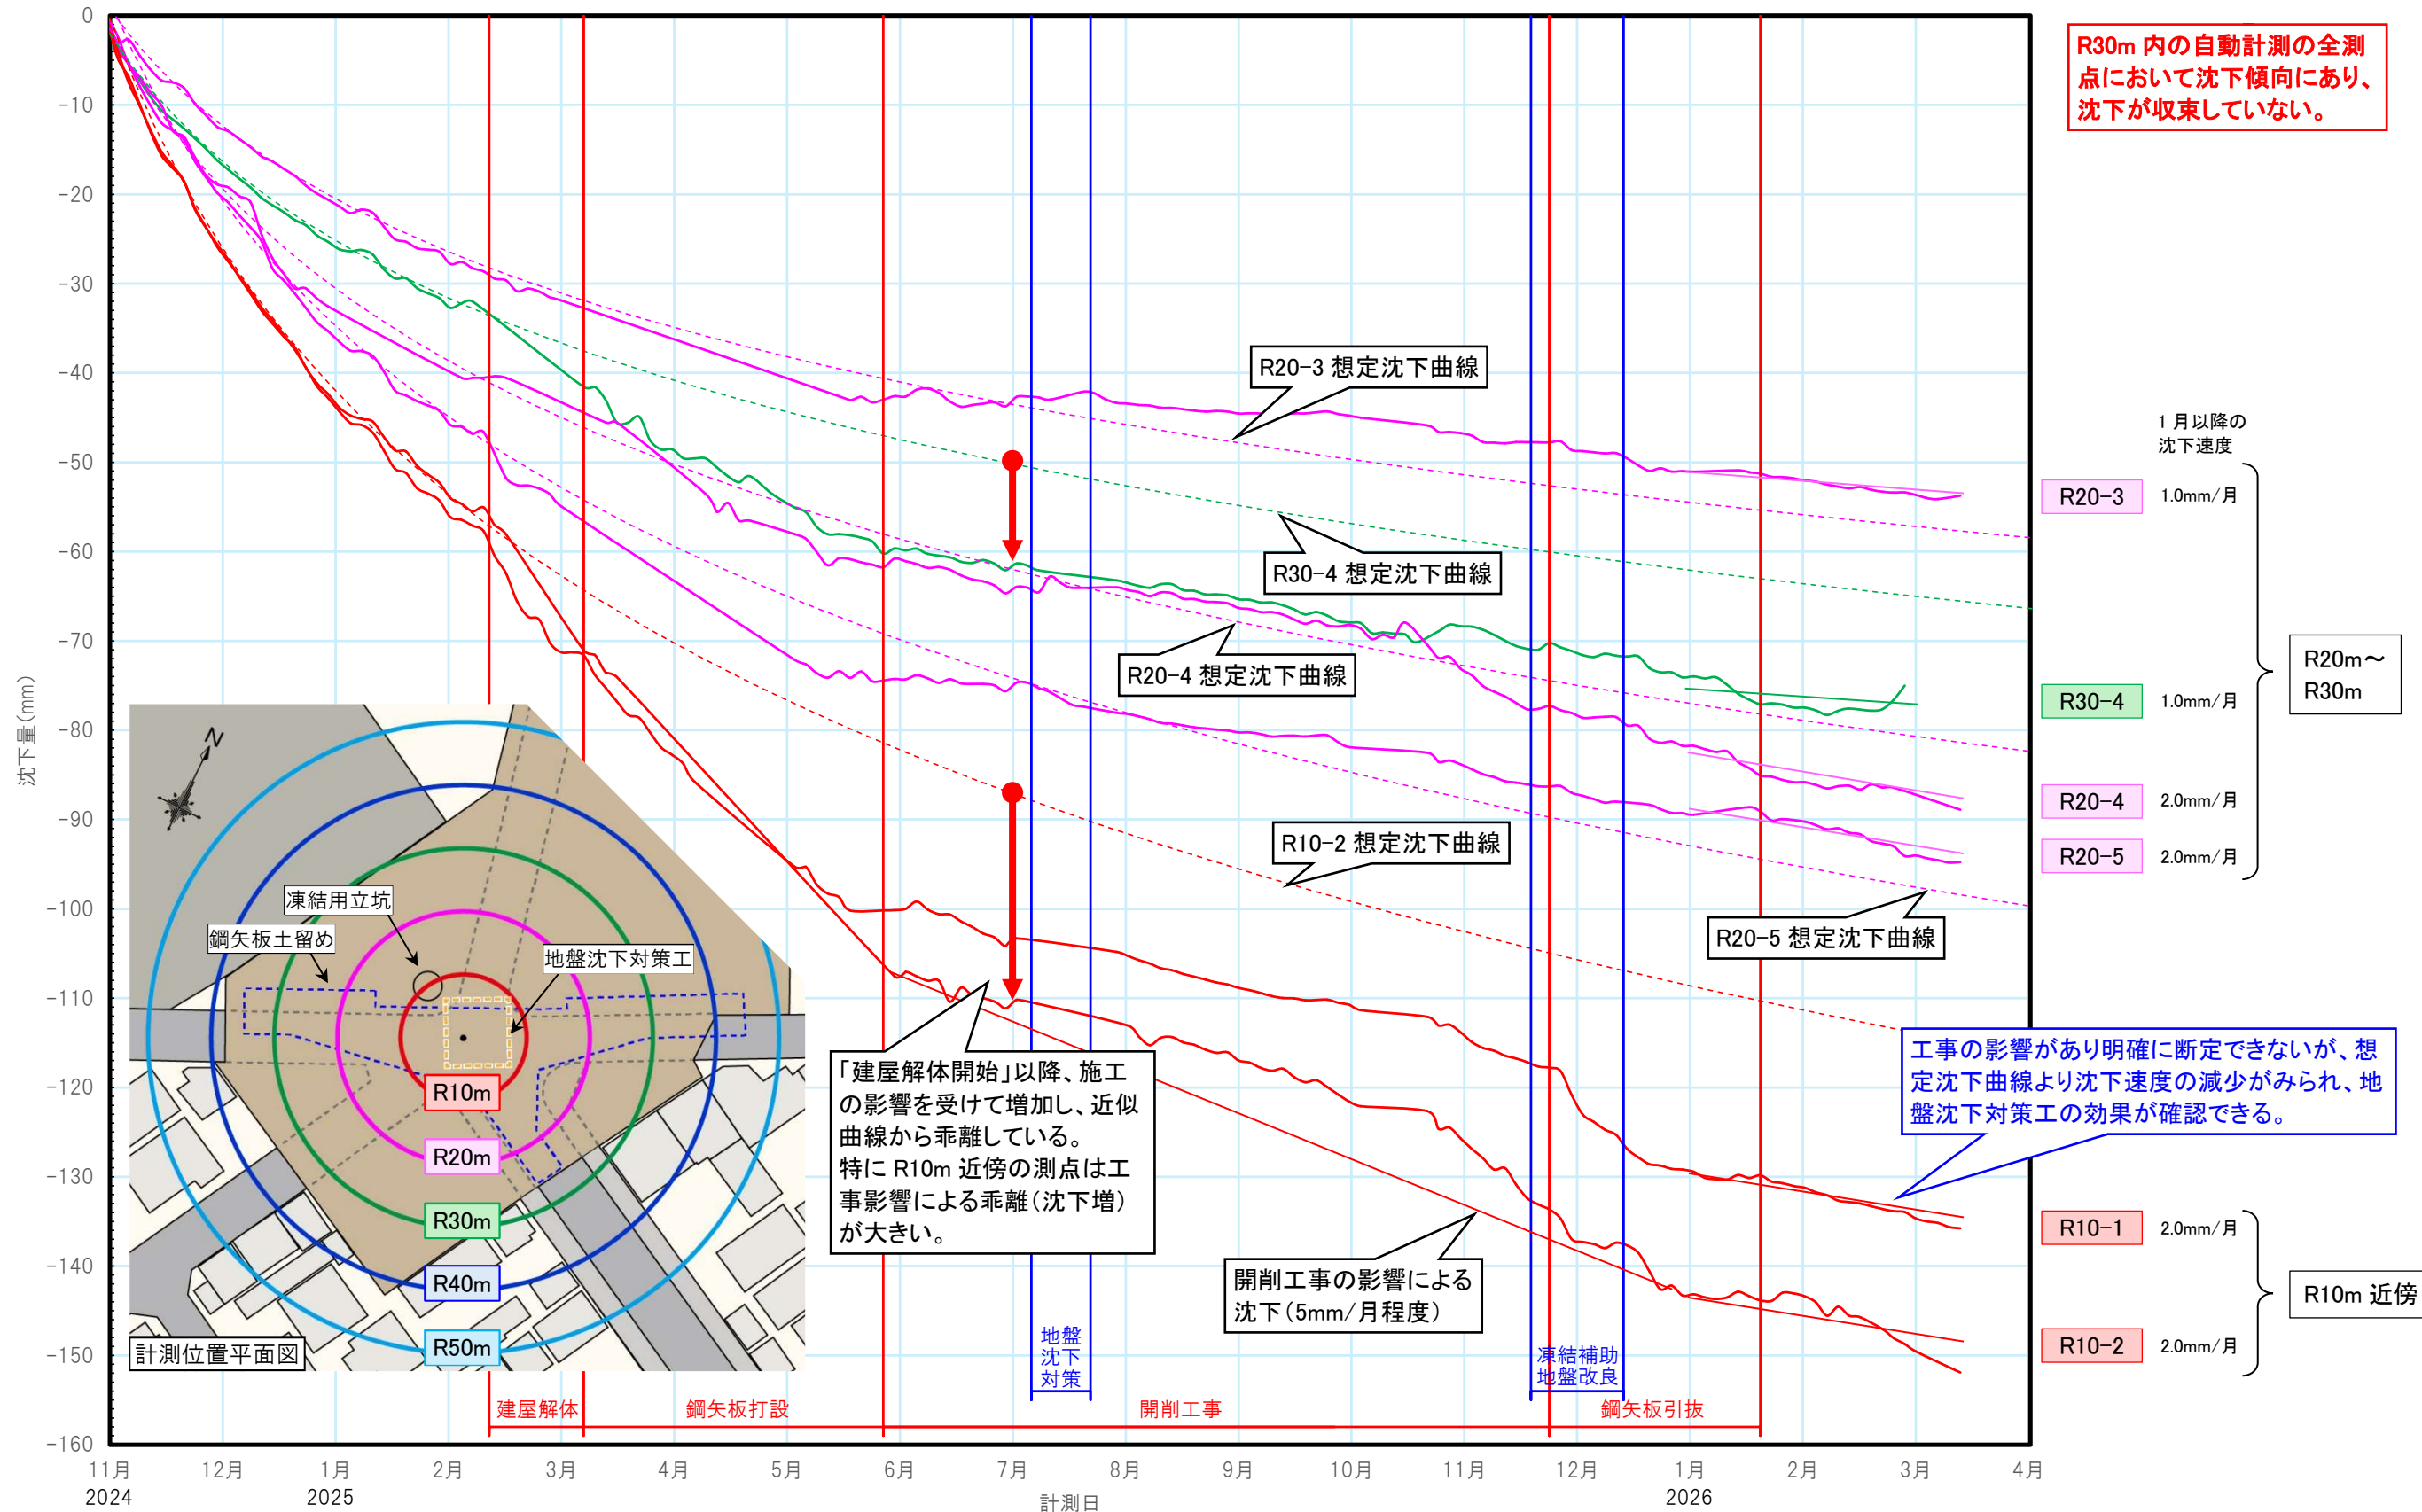
図 2.2 沈下計測結果及びその所見 (ヤード内計測)

次に、ヤード内の地表面の計測結果を、陥没中心からの距離でグループ分けし、想定沈下曲線と対比して図 2.2 に示す。長期沈下傾向を考察するため、計測開始日が異なる計測結果は、計測開始日を 2024/11 に合わせて補正している。結果、この範囲は工事影響による沈下が大きく明確に断定はできないが、R30m 内の計測全測点において沈下傾向にある。

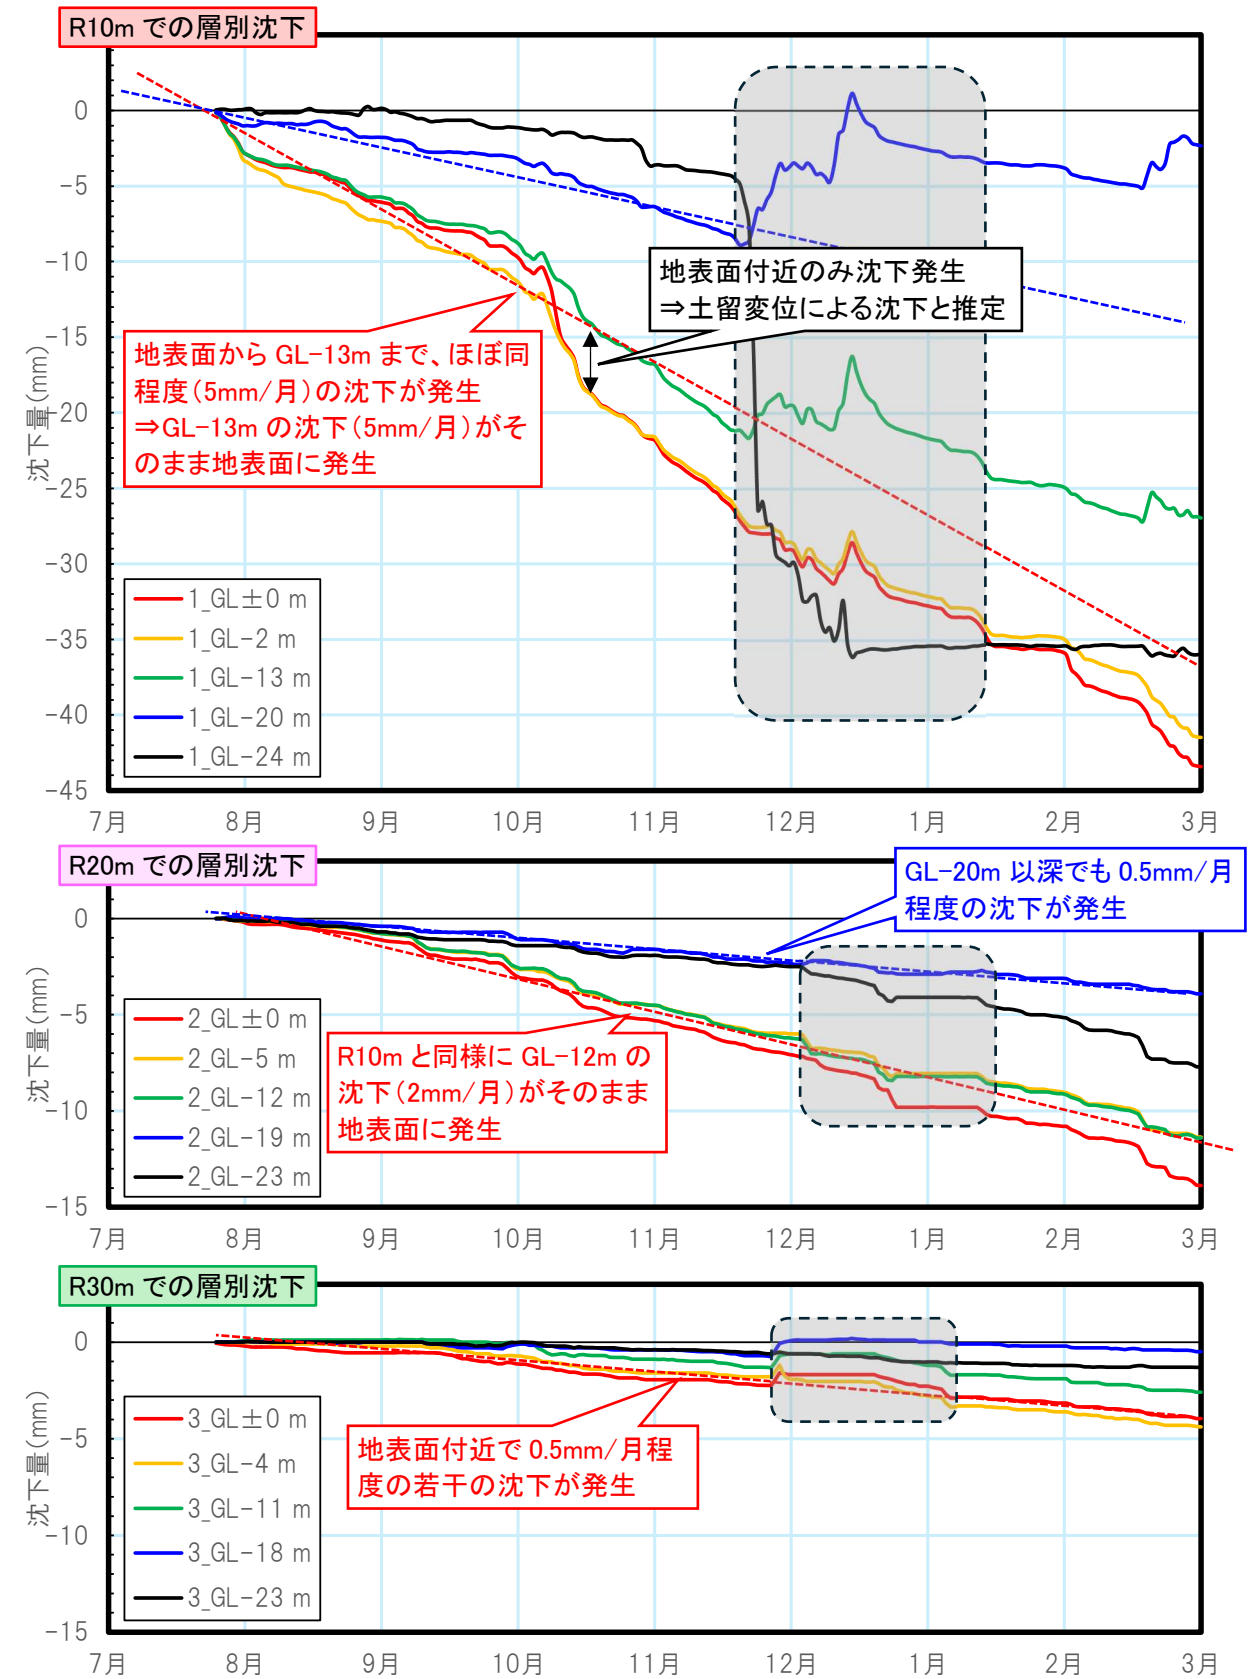
図 2.4 層別沈下計計測結果及びその所見

この結果より、GL 付近と GL-10m 付近の沈下速度の差は比較的小さく、GL-10m 以深の沖積粘性土層で沈下速度の差が生じていることが分かる。このため、地表面の土層よりも沖積粘性土層での沈下が顕著であると判断できる。

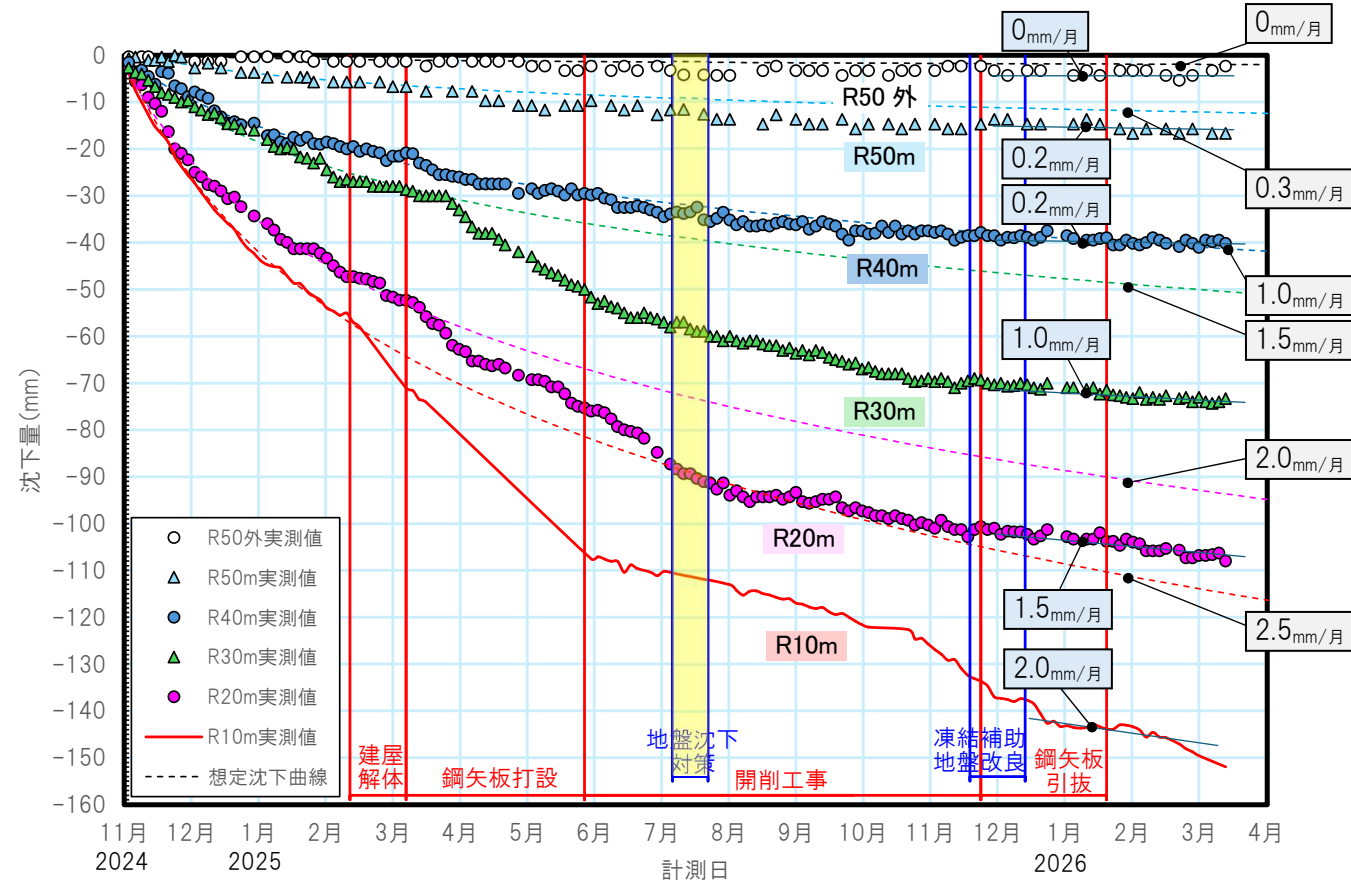
図 2.5 地表面沈下計測結果

各計測点の沈下計測結果より、当初(2025/2)の想定沈下速度と現状(2026/2)の沈下速度を図 2.5 及び表 2.1 に示す。

計測位置	当初(2025/2) 想定沈下速度(mm/月)*	現状(2026/2) 沈下速度(mm/月)	考察
R50m 以上	0	0	沈下が確認されていない。
R50m	0.3	0.2	地盤沈下対策工により、当初想定より沈下速度が減少している。
R40m	1.0	0.2	R40m より外側の計測点の沈下は収束傾向にある。
R30m	1.5	1.0	地盤沈下対策工により、当初想定より沈下速度は減少しているものの収束には至っていない。1~2mm/月程度の沈下が継続している。
R20m	2.0	1.5	
R10m	2.5	2.0

以上より、「施工済みの地盤沈下対策工」による周辺民家の沈下抑制効果が確認できる。

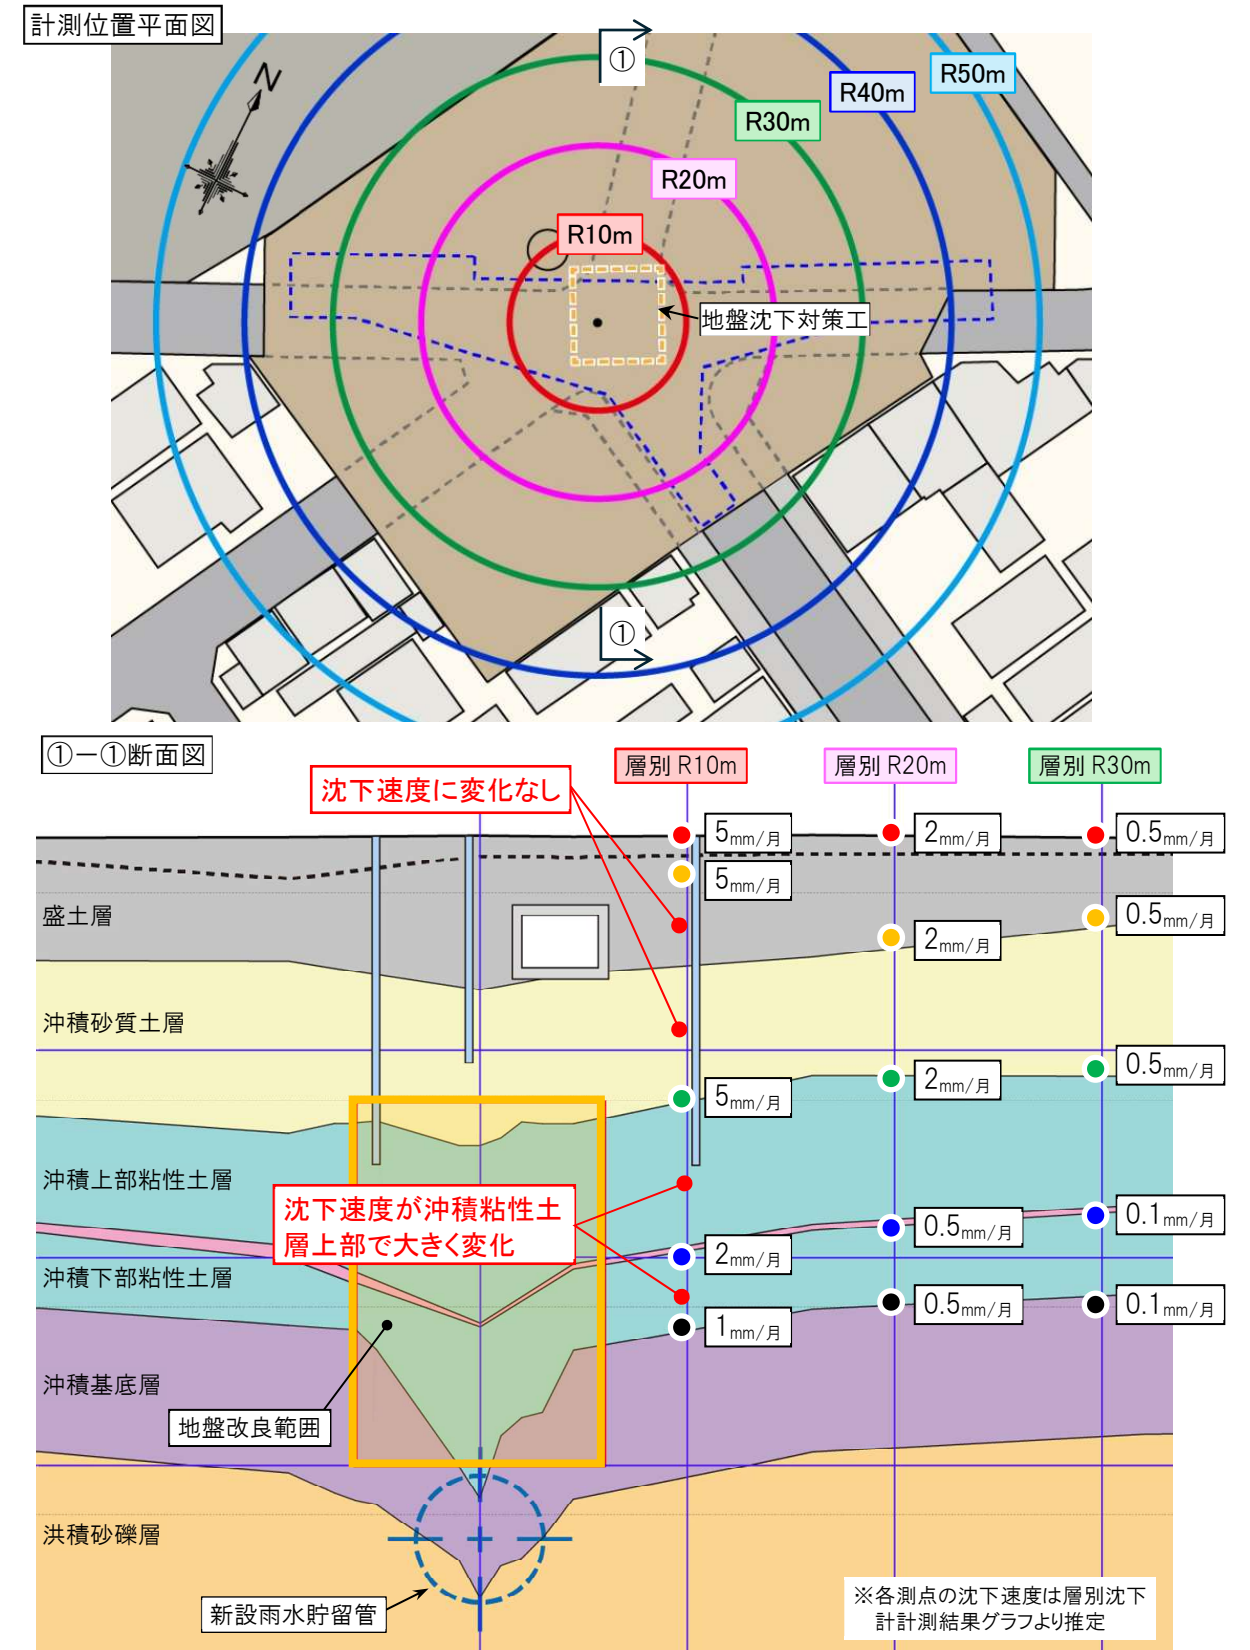
図 2.6 層別沈下計測結果

以上より、地盤沈下対策工周辺の沖積粘性土層において沈下が継続しており、その要因について検討が必要である。

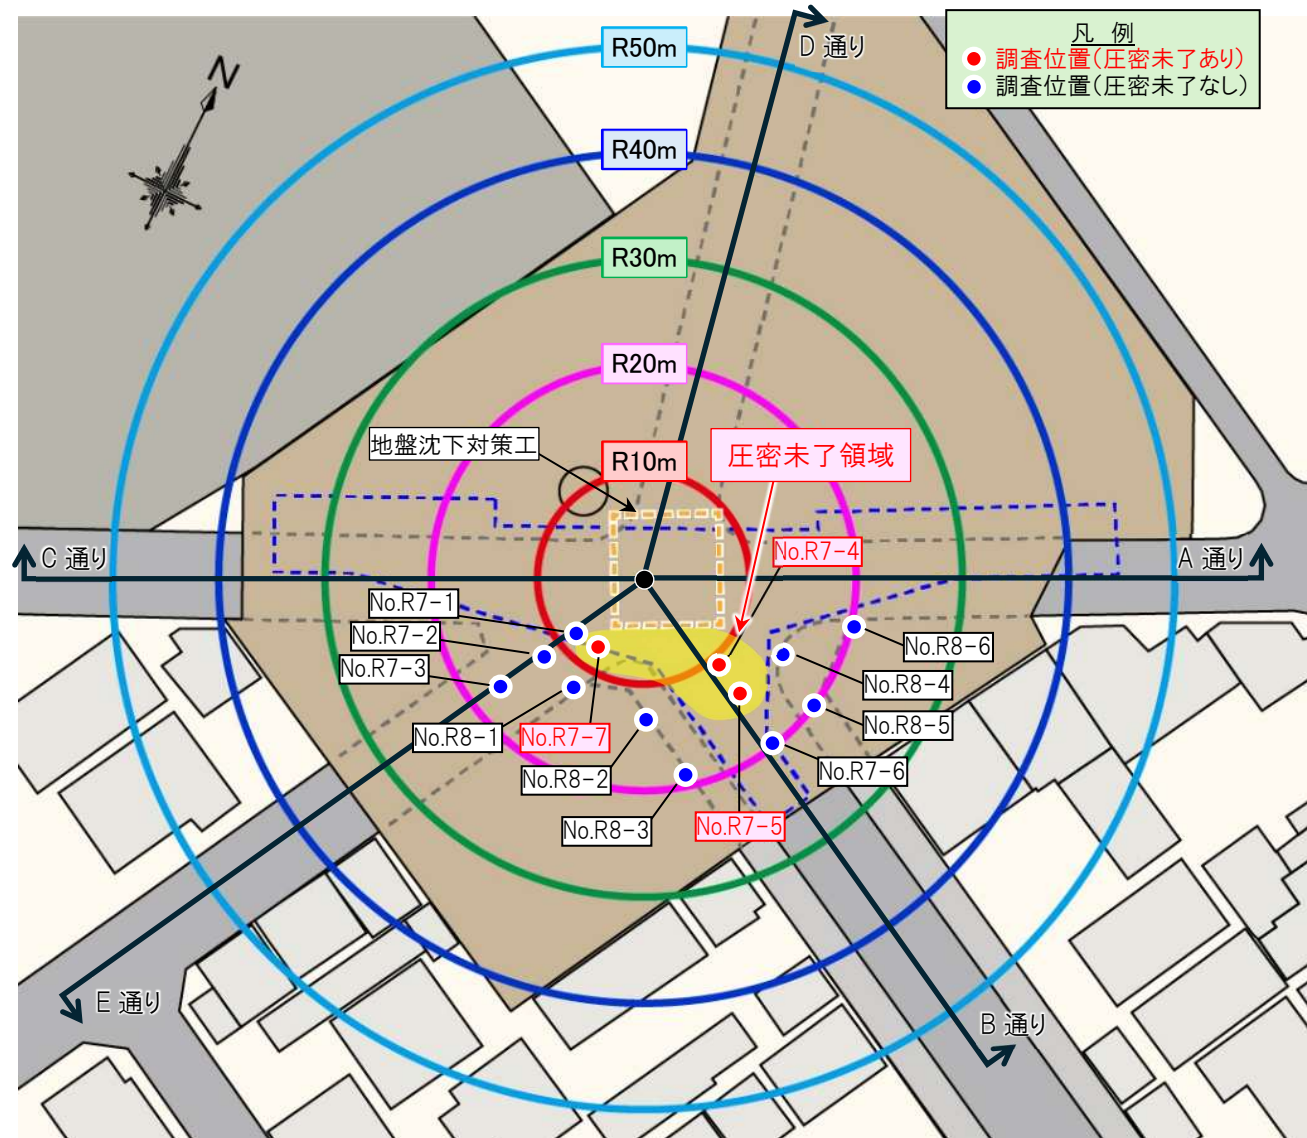
図2.7 調査位置及び圧密未了領域平面図

調査は、図2.7の13地点でボーリングしてサンプリングを行い、室内土質試験を実施して圧密降伏応力と地中応力の関係図より圧密未了状態の有無を確認した。

- ・ 沖積下部粘性土層のR7-7とR7-5、R7-4、沖積上部粘性土層のR7-4で圧密未了が確認された。
- ・ 圧密未了状態の過圧密比はOCR0.84~0.92であり、陥没中心部で確認された圧密未了領域の過圧密比OCR0.55と比較すると圧密未了の程度は小さい。
- ・ 陥没中心部ほど顕著な圧密未了領域ではないものの、沈下が継続している一因と考えられる。

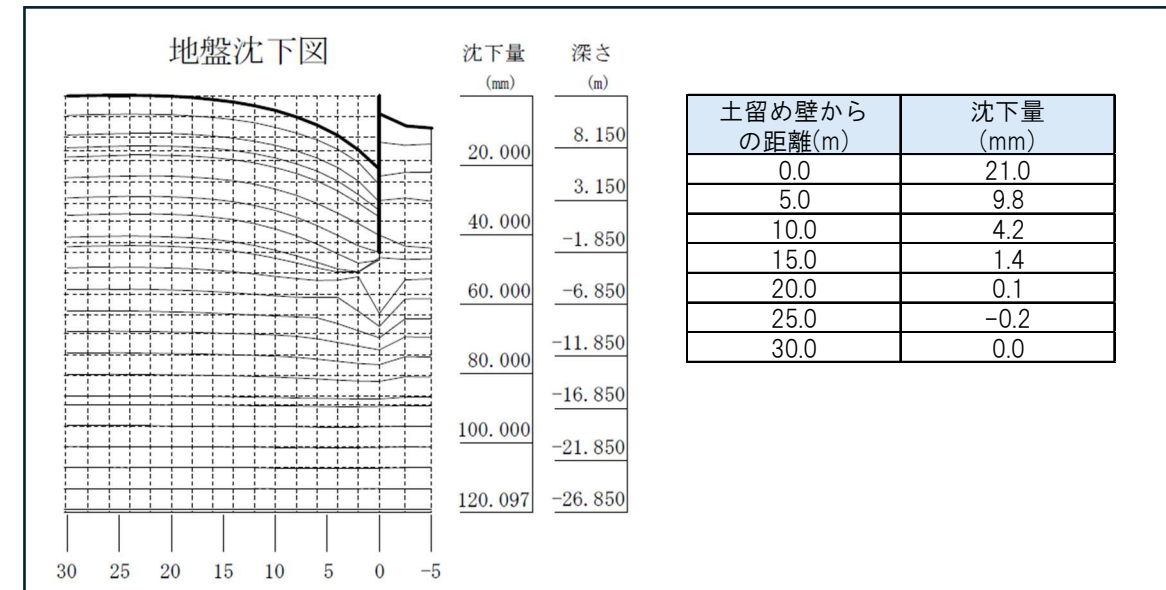
図 2.12 解析結果

解析結果より、開削工事の掘削による地表面沈下は、鋼矢板直近では約 20mm 沈下し、5m 離れで 10mm 程度、10m 離れで 4mm 程度、20m 以上離れた場合、ほぼ 0mm となる。このため、開削工事の鋼矢板土留めから 20m 以内の民家には、開削工事による沈下影響が生じたものと考えられる。以下に開削工事による沈下影響範囲図を示す。

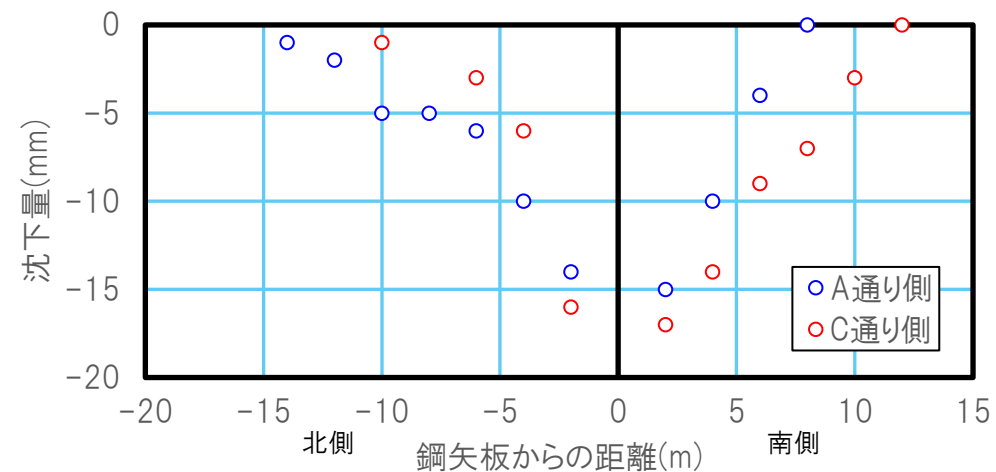
図 2.15 鋼矢板引抜影響計測結果

影響計測を実施した結果、矢板近傍で 15mm 程度、10m 離れで 5mm 程度の地表面沈下に抑制できている。また、南側については残置された鋼矢板により鋼矢板引抜の影響が抑えられており、鋼矢板残置による民家への影響抑制効果が確認できる。

本工事では、鋼矢板の引抜跡に引抜と同時にベントナイトモルタルを充填するジオテツ工法を採用して引抜による地表面沈下を抑制している。

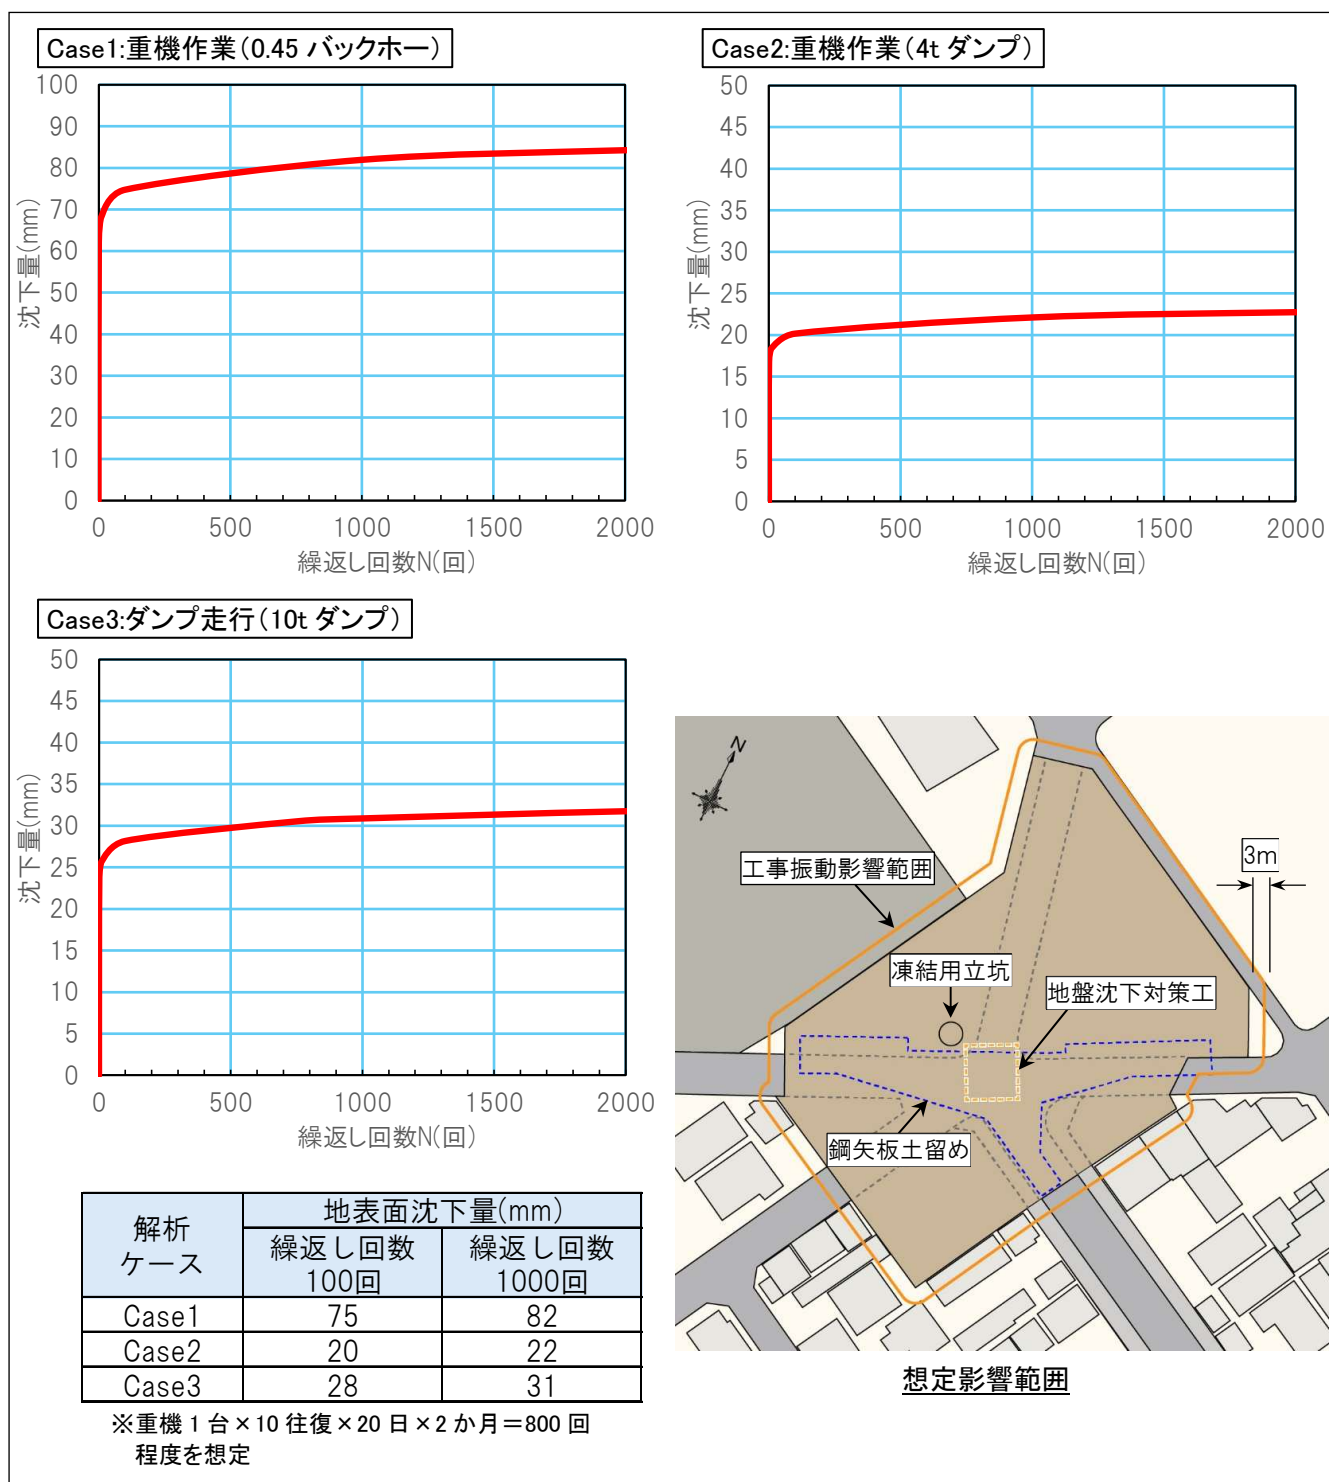
図 2.18 工事振動による地表面沈下解析結果

解析結果より、当該地のヤード内地盤上で重機や運搬車両の繰返し荷重が生じた場合、荷重載荷地点で数十 mm に沈下が発生する。その影響範囲は、応力分布より概ね重機や運搬車両が稼働する施工範囲全域 +3m と想定される。

このため、開削工事および家屋解体工事近傍の測点において想定沈下曲線より大きく乖離した原因は、重機や運搬車両が繰返し荷重として測点直上に作用したためと考えられる。

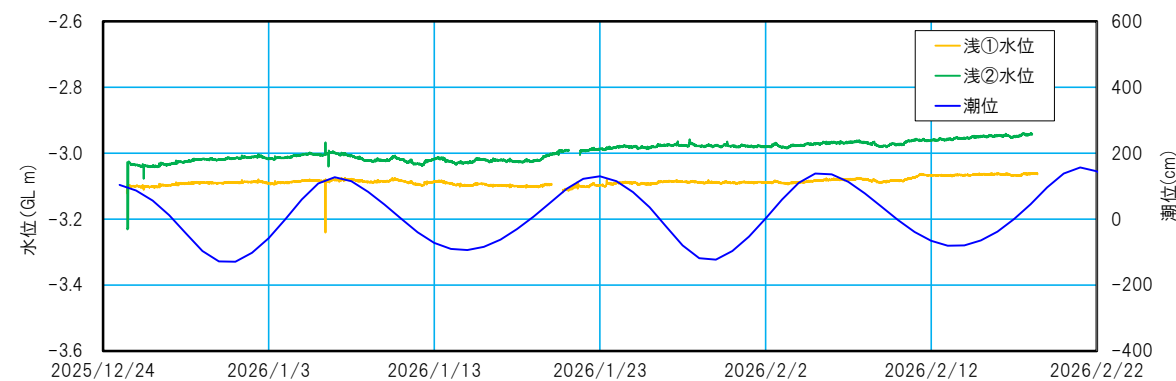
図 2.20 地下水計測結果

- 観測井戸に 15cm 程度の水位差が見られ、開削工事の残置鋼矢板により地下水の流動が遮断されている。
- 両観測井戸に潮位の影響は見られない。
- 昨年末からまとまった降雨はほとんどなく、その影響は判断できない。
- 現時点では、地下水の水位や流向（滞留）が現地の地表面沈下に及ぼす影響を確認できない。

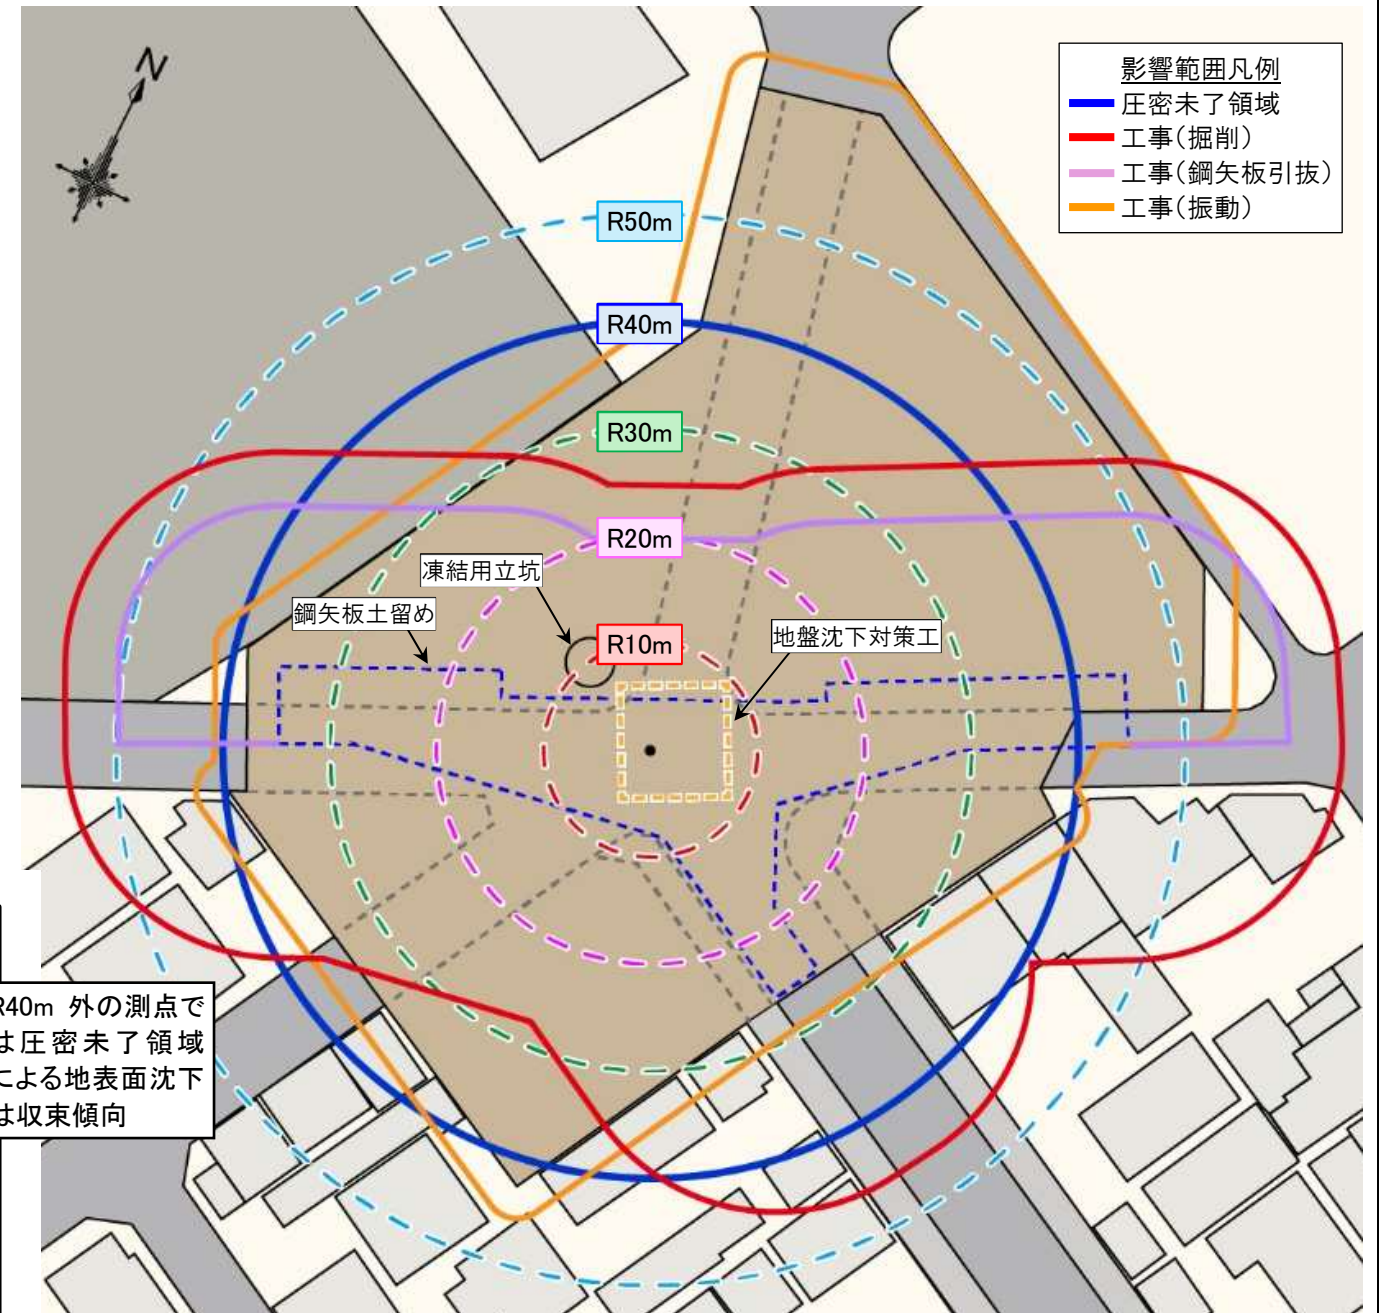
図 2.23 沈下影響範囲

沈下要因	地表面に与える影響			
	発生時期	影響範囲	想定影響	
圧密未了領域	継続	概ねR40m内	沖積粘性土に圧密未了領域が確認され、沈下継続の一因と想定される	
復旧工事	①掘削	開削工事中	土留め壁から20m範囲内	土留め壁近傍で20mm程度、5m離れで10mm程度、10m離れで4mm程度の沈下が発生したと想定される
	②鋼矢板引抜	鋼矢板引抜時	引抜鋼矢板から概ね15m範囲内	引抜鋼矢板近傍で15mm程度、10m離れで5mm程度の沈下が発生したと想定される
	③振動	施工時	施工箇所近傍	重機や運搬車両の繰り返し荷重により現地作業初期に数十mmの沈下が発生したと想定される
	④地下水	-	-	沈下との関連性及び降雨による影響は現時点では確認できないが、計測は継続する

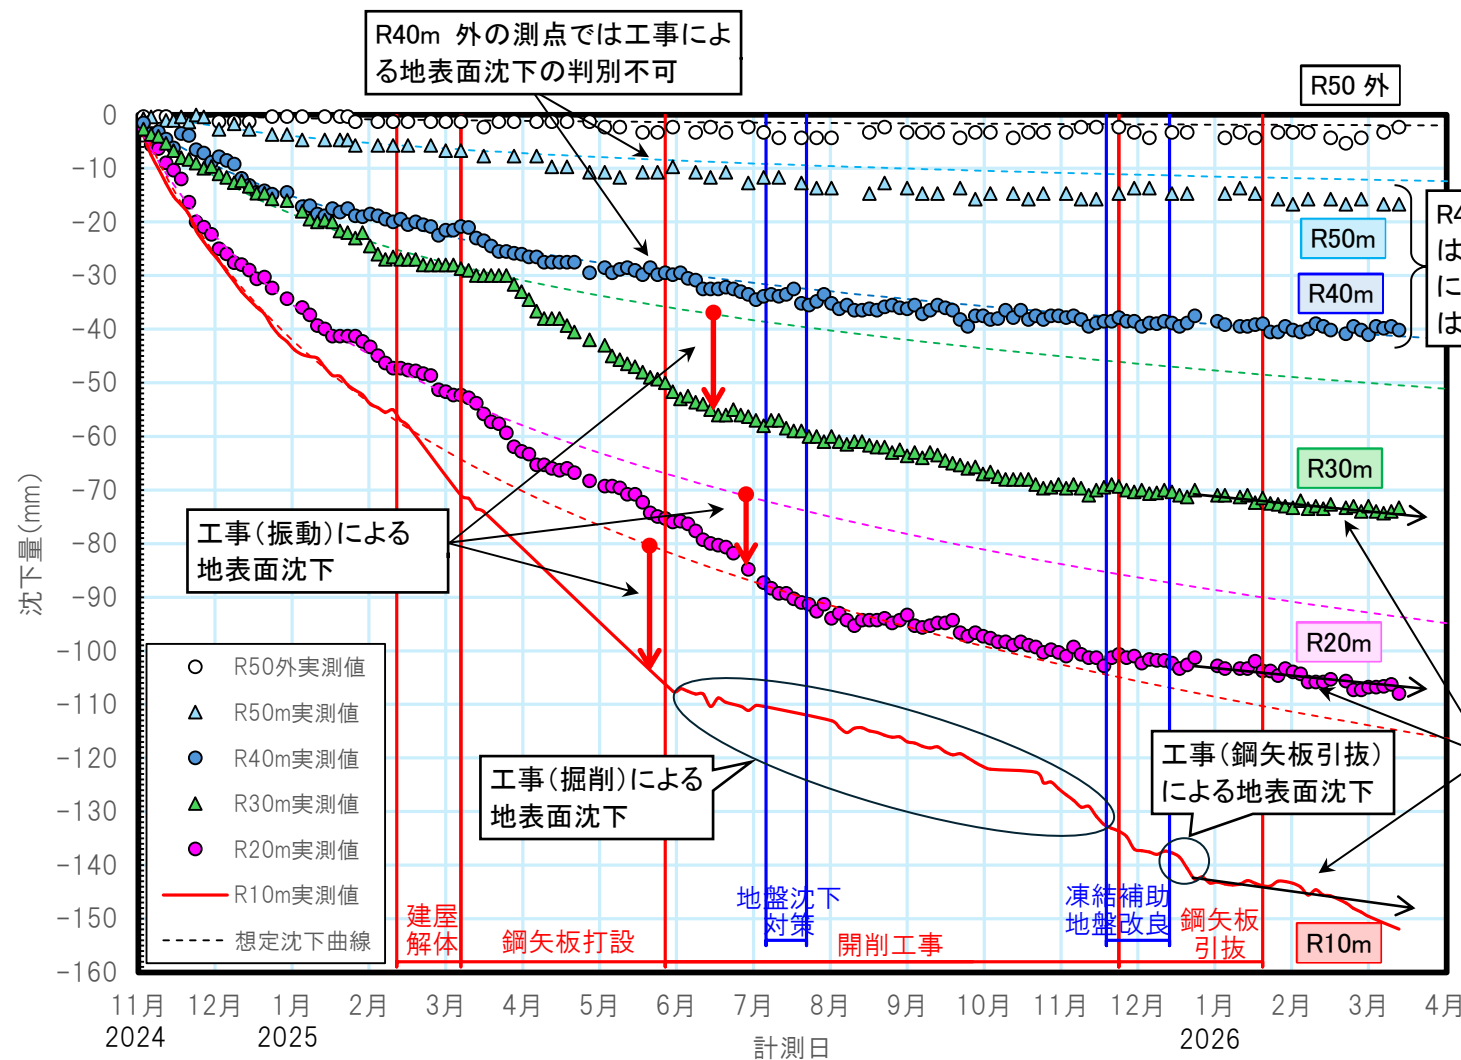
図 2.22 想定沈下要因

これらの沈下要因を、各代表測点に当てはめると以下のように想定される。
