第3回広島市下水道工事事故調査検討委員会

説明資料

令和8年3月31日

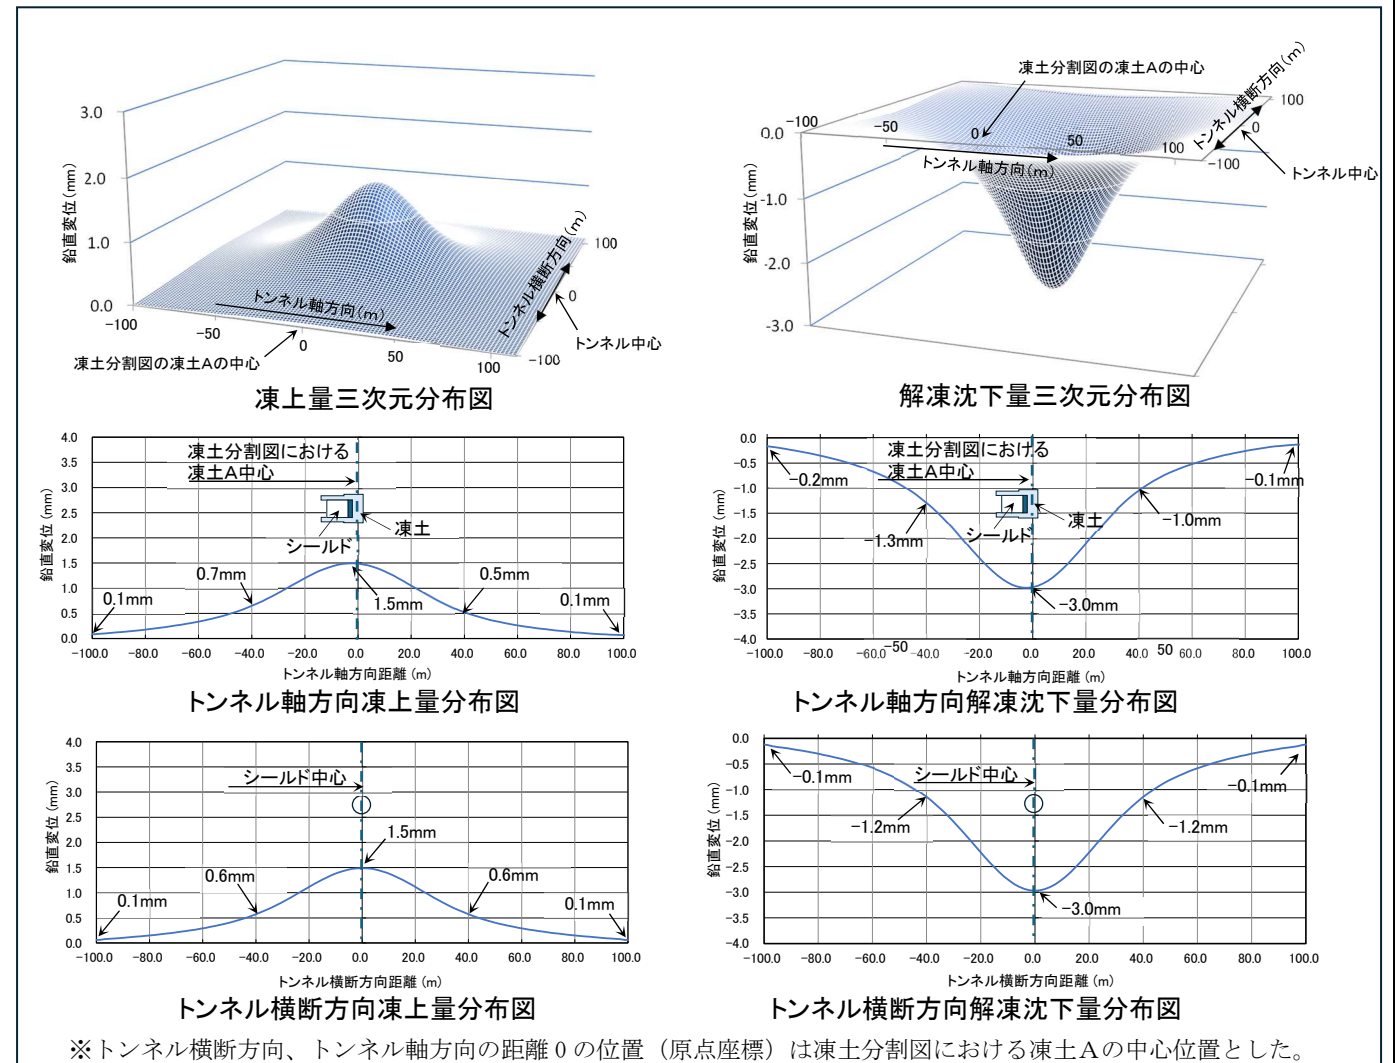
図 2.25 地表面変位算定結果

凍上量はシールド中心部で最大1.5mm、解凍沈下量は最大3.0mmとなる。このため、シールド中心部で概ね1.5mmの沈下が工事の影響として今後予想される。シールド中心から40m地点で、凍上量0.7mm、解凍沈下量1.3mmとなり、1mm以下の沈下に収まる。

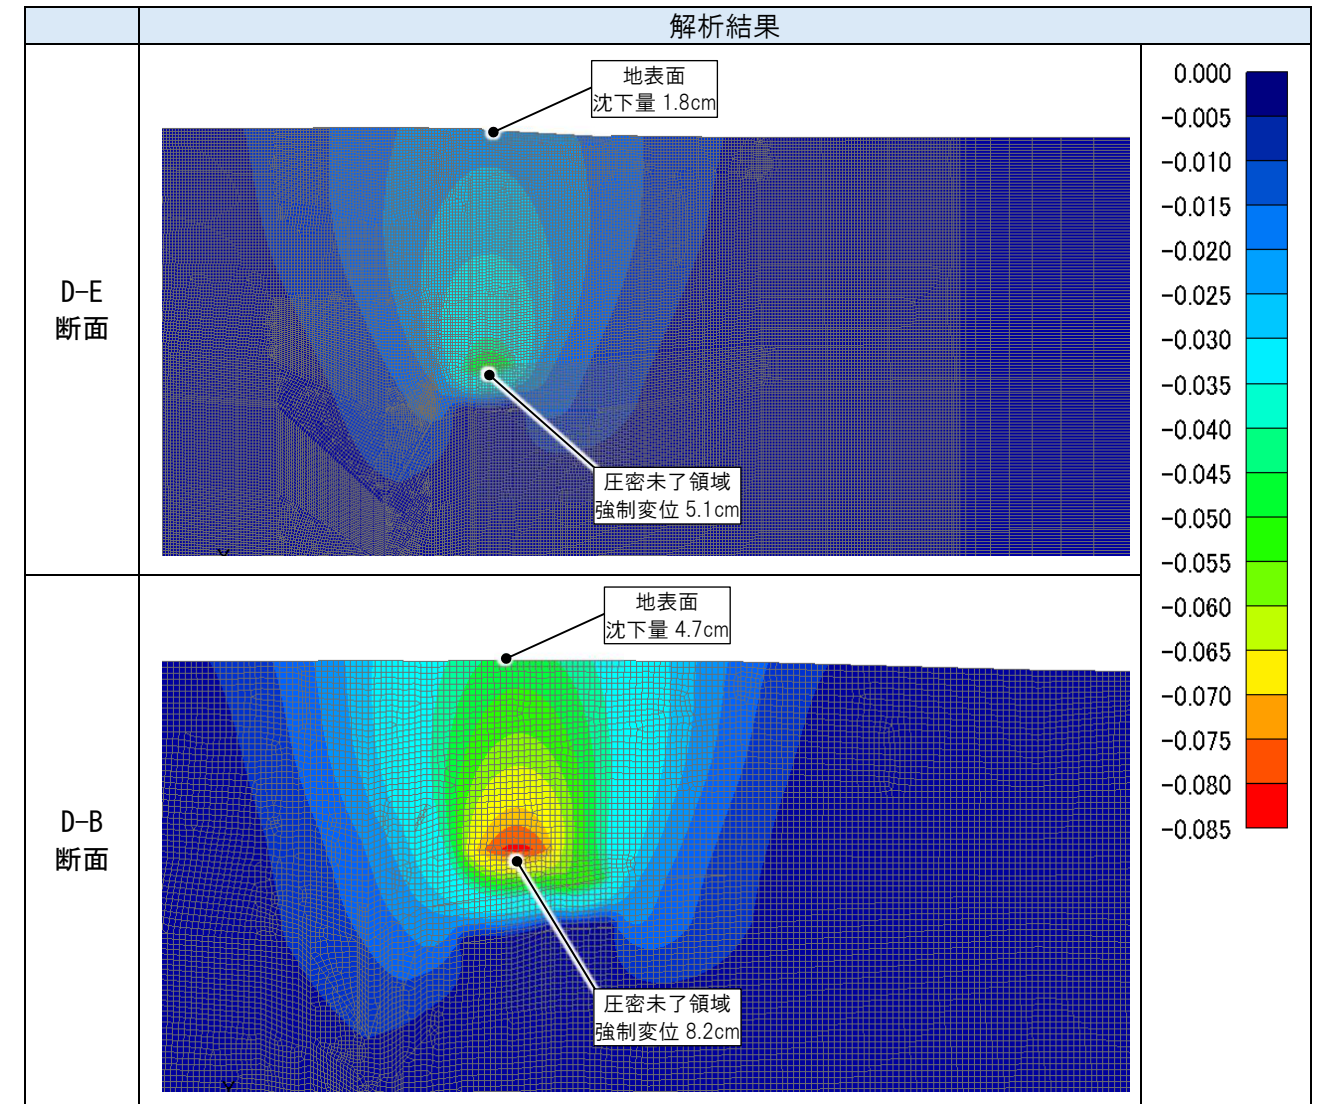
図 2.28 検討結果

各検討ケースの解析結果を図 2.28 に示し、今後の家屋への影響（残留沈下量、傾斜）を表 2.7 に示す。結果、すべての地点で「小規模建築物基礎設計指針（日本建築学会）」の基準値内ではあるが、R40m 内では残留沈下量が 10mm 以上の地点が想定される。

検討断面	上載荷重条件	今後の家屋への影響			
		残留沈下量(mm) 基準値※: 100mm		傾斜(‰) 基準値※: 3‰	
D-E	交通荷重 + 宅地荷重	R10m	17	R10m	0.7
		R20m	8	R20m	0.8
		R30m	3	R30m	0.3
		R40m	1	R40m	0.1
		R50m	0	R50m	0.0
D-B	交通荷重 + 宅地荷重	R10m	43	R10m	1.7
		R20m	42	R20m	1.8
		R30m	20	R30m	2.0
		R40m	6	R40m	0.8
		R50m	1	R50m	0.2

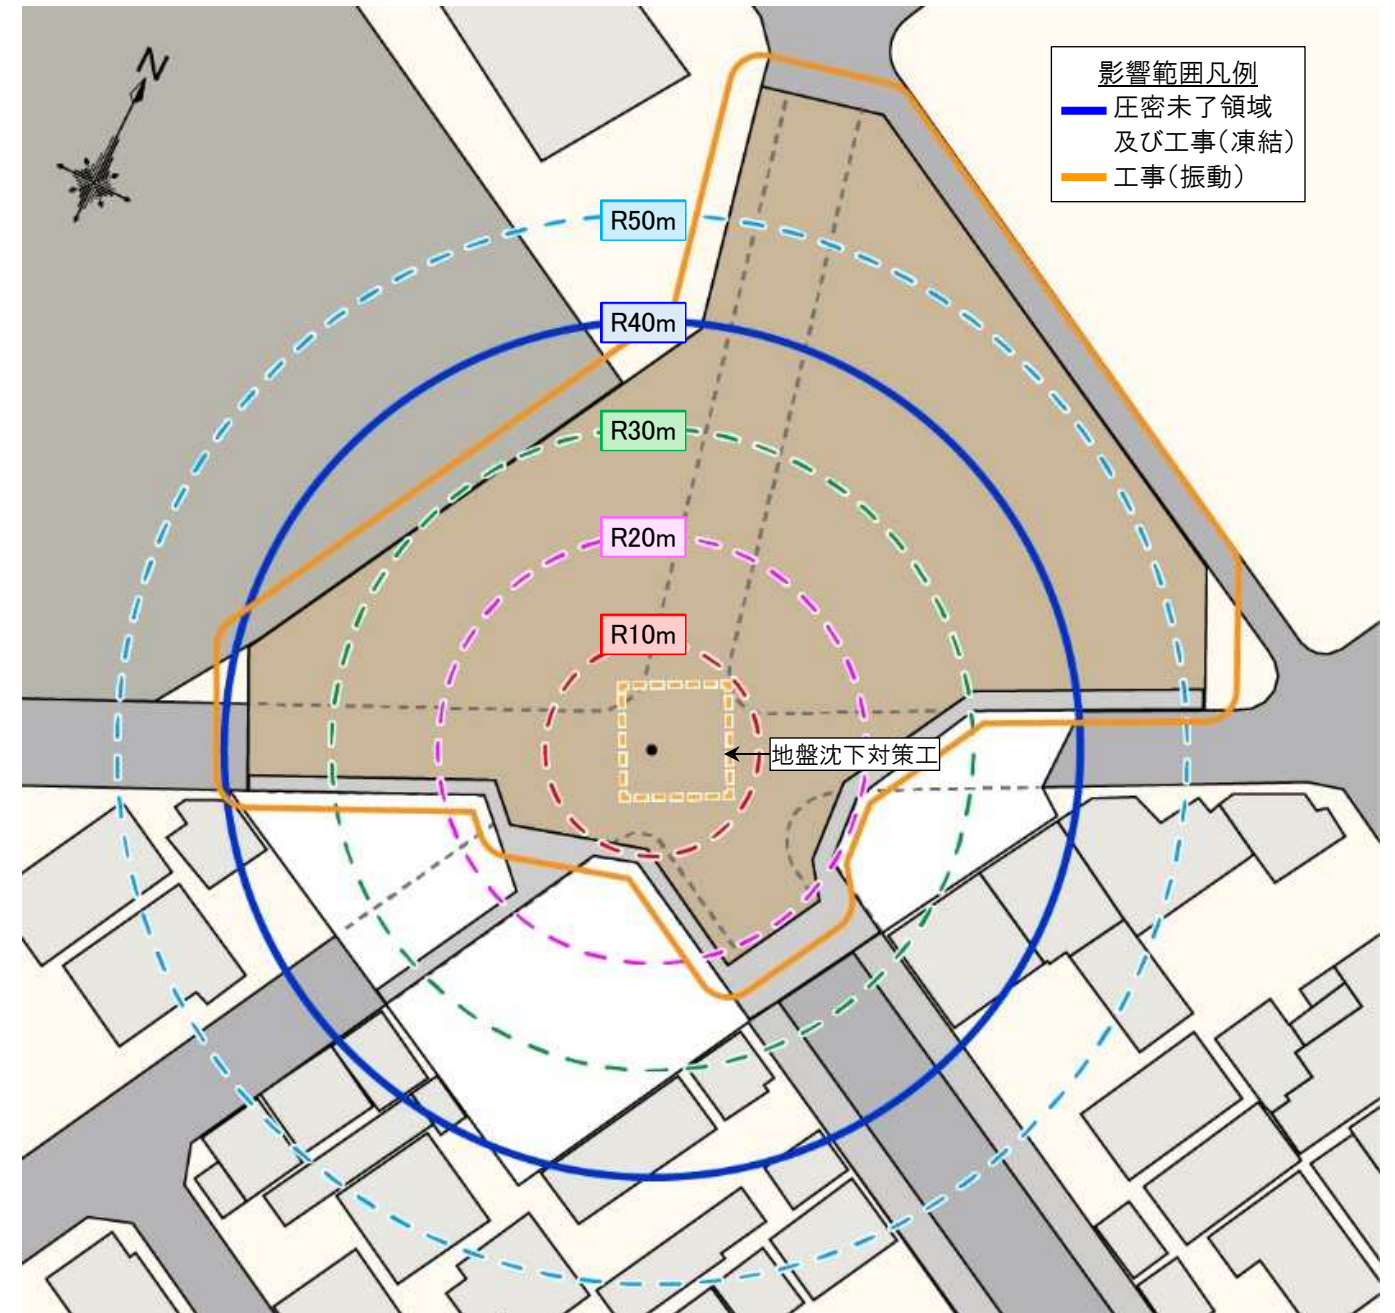
図 2.29 沈下影響範囲

沈下要因	地表面に与える影響		
	発生時期	影響範囲	沈下予測
圧密未了領域	継続	概ねR40m内	対策を実施しなければ、R40m内で残留沈下量が10mm以上と想定される
工事	凍結工法	解凍時	概ねR40m内 最大でもシールド中心部で1.5mm程度の沈下、中心から40m地点では、1.0mm以下の沈下に収まる
	振動	施工時	施工箇所近傍 施工ヤードが縮小されるため、民家への影響はほぼないと言える
	地下水	-	-
