被爆遺構展示館モニタリング業務

(公財) 広島市文化財団

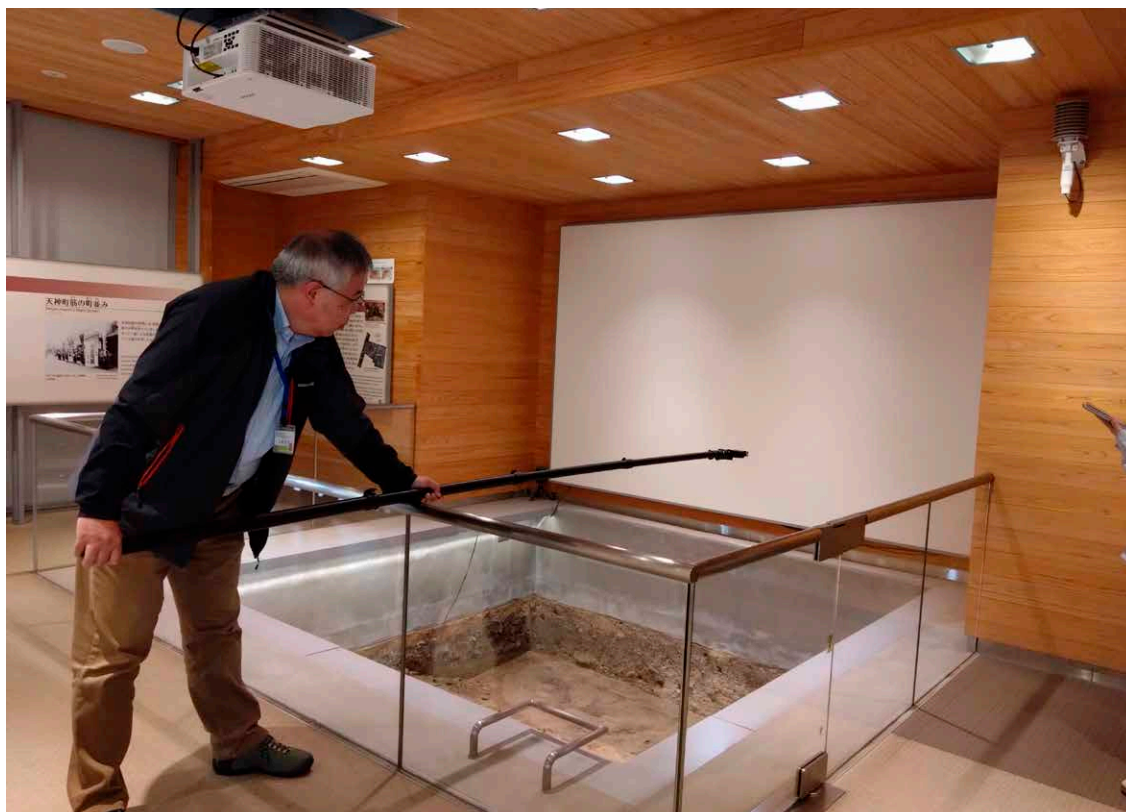
また、南西奥の壁際（スクリーン左下）に来館者の落下物等を検知するための動体検知カメラを設置し、床面より下で動くものが検知された場合、動画と静止画で撮影するよう設定している。

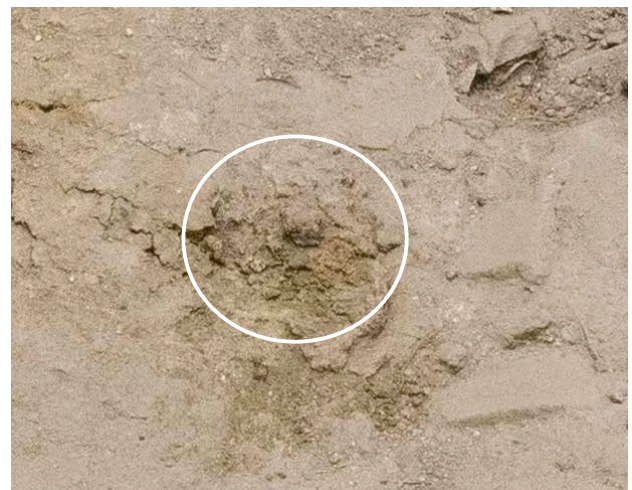
2026/4/13
析出箇所周辺に大きな変化は見られない。
周辺の亀裂については（4）参照。

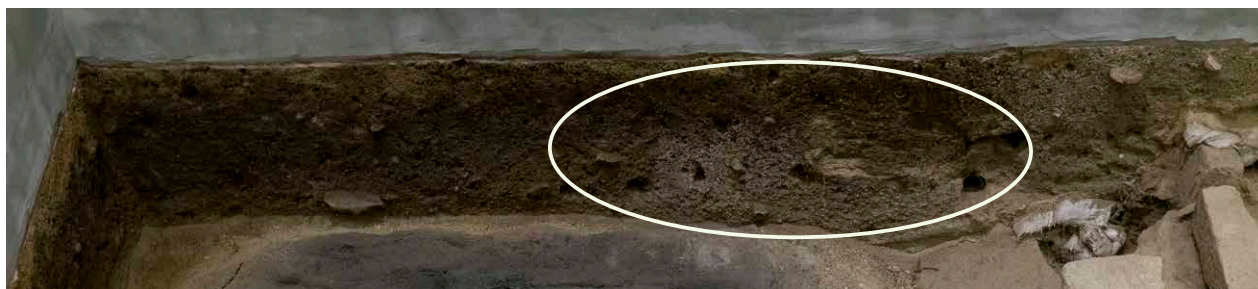
2022/11/16 丸印部分は塩の析出が特に目立つ。

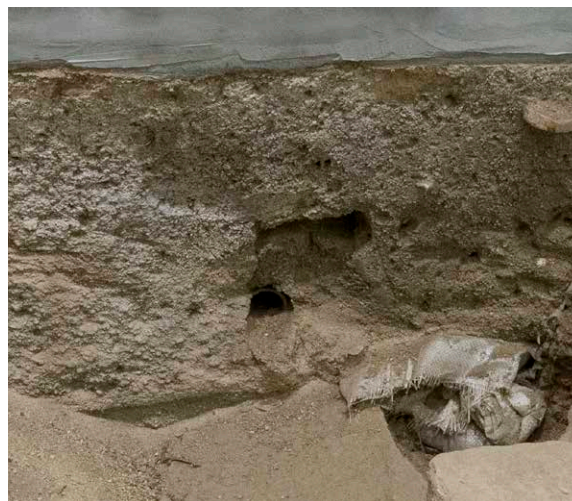
2026/4/13 析出部分 拡大写真②

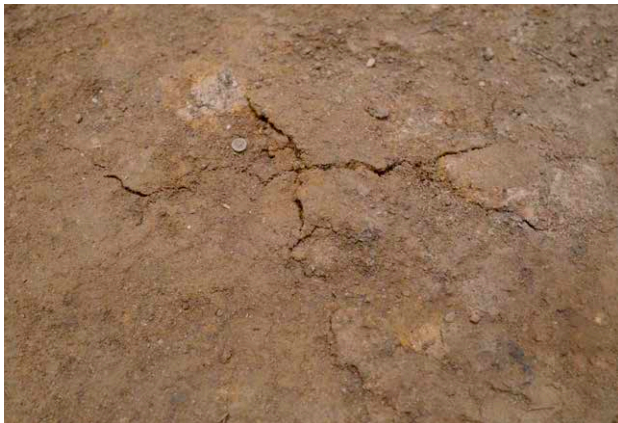
2023/4/24
亀裂 縦約 5.4cm 横約 12.6cm

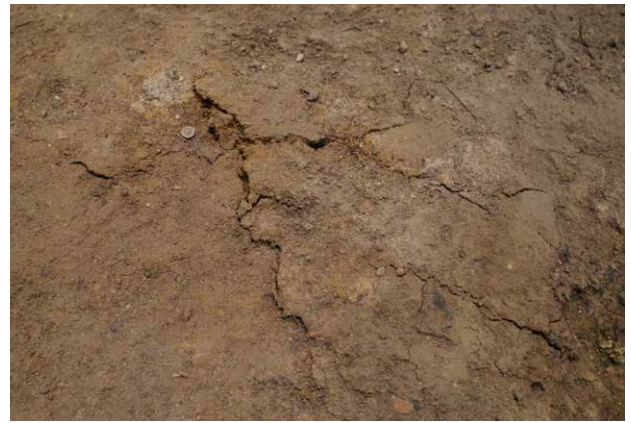
2024/2/15
亀裂 縦約 11.4cm 横約 19.6cm
亀裂が硫酸塩が析出した場所まで広がっている。

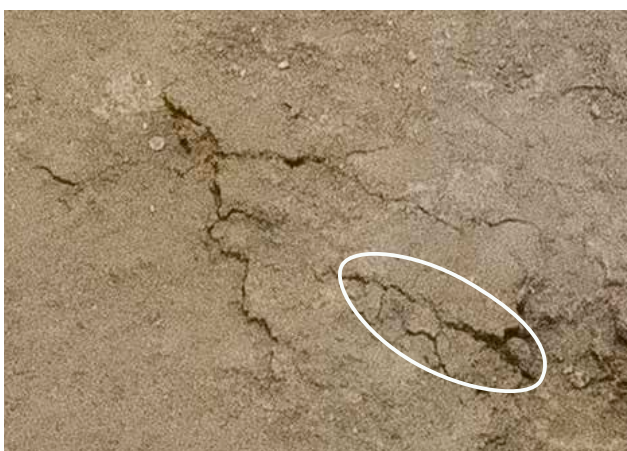
2025/4/18
亀裂 縦約 12.2cm 横約 24.5cm
白丸部分の亀裂が広がり、亀裂発生前（2022年4月時点）と比べて約2.1cm盛り上がっている。

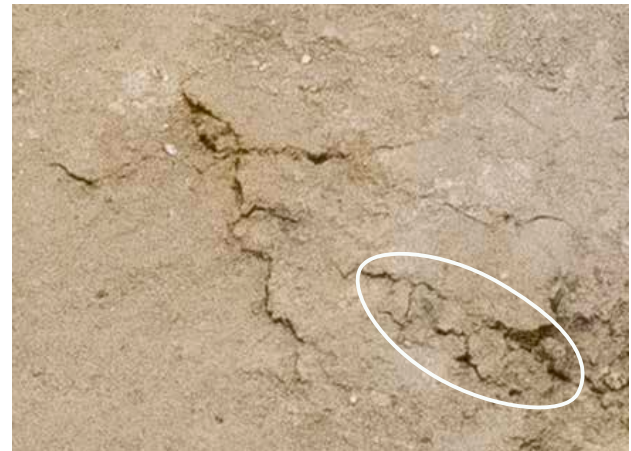
2026/4/13
亀裂 縦約 13.0cm 横約 25.0cm
(先月 縦約 13.0cm 横約 24.9cm)
亀裂部分に風化が見られる。

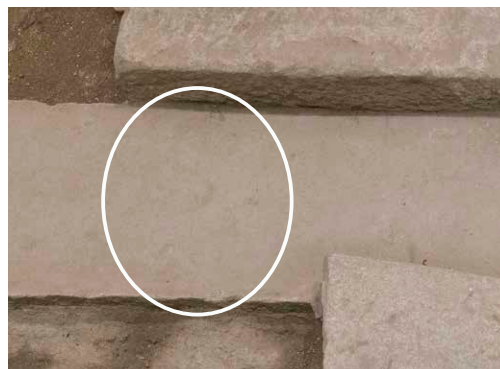
2022/8/24 拡大写真
薄っすらと亀裂が生じている。

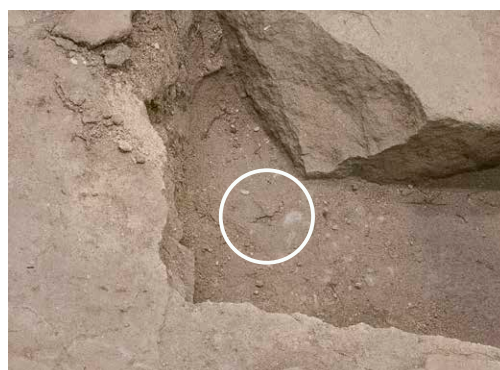
2022/8/24 拡大写真
亀裂が初めて確認された。
