被爆遺構展示館モニタリング業務

報告書

令和8年5月

(公財) 広島市文化財団

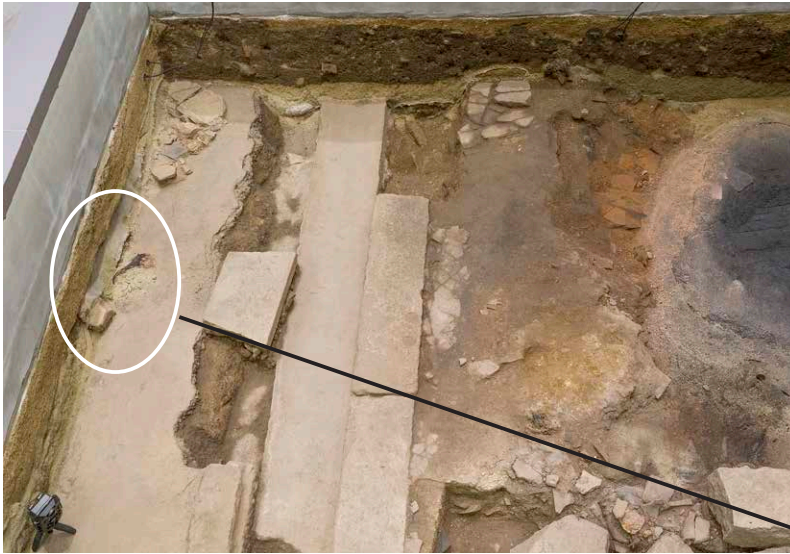
ア 令和4（2022）年5月に東側の壁面が一部崩落しているのを確認した。それ以降は大きな変化を確認していない。令和5（2023）年9月には炭化材周辺の土を除去したが、その後変化は見られない。

2022/5/16 崩壊を確認した。

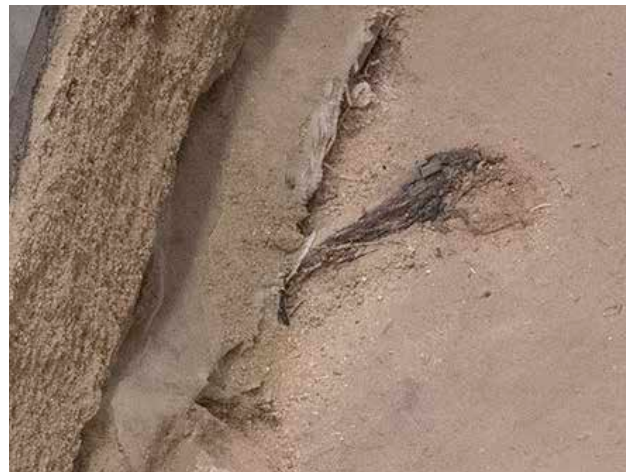
2023/9/14
炭化材周辺の土を除去した。

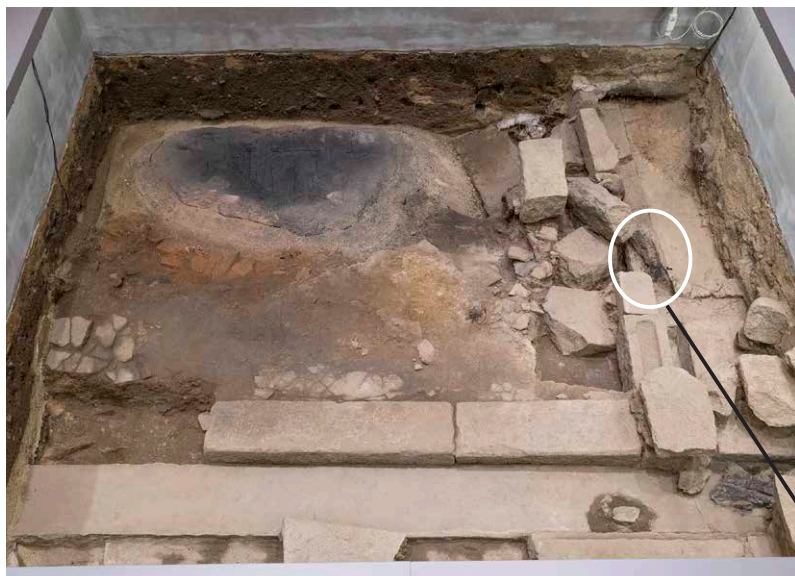
イ 北側石材列上にある炭化材について、令和4（2022）年5月に崩壊を確認した。同年7月には崩壊箇所が細かく広がっていることを確認した。これ以降は大きな変化は見られない。

2022/5/16
崩壊を確認した。

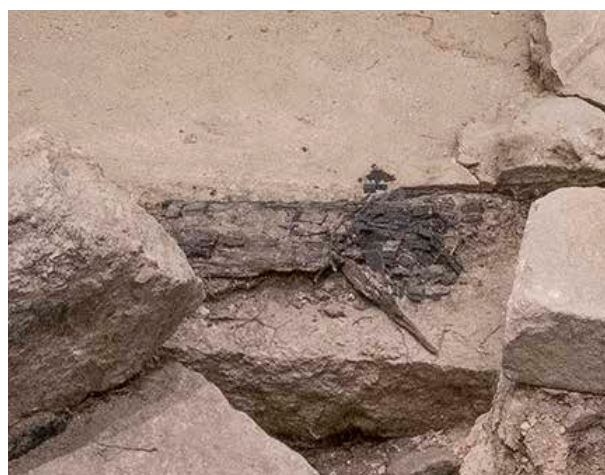
2022/7/14
崩壊箇所が広がる。

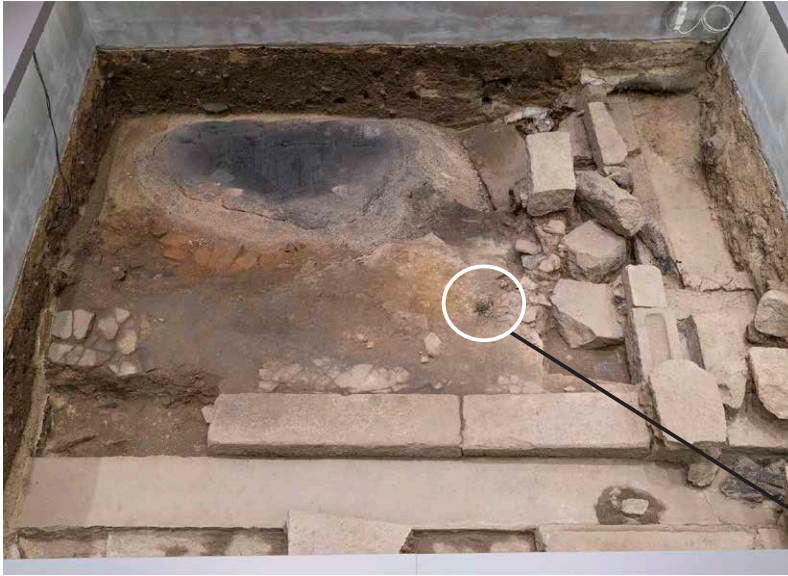
ア 玄関土間と畳状炭化材の間にある遺構面の一部で令和4（2022）年5月に硫酸塩の析出を確認し、同年10月まで変化が見られた。それ以降は大きな変化はなく、令和5（2023）年9月に析出物を除去した後も変化は見られない。

2022/5/16
析出を確認した。

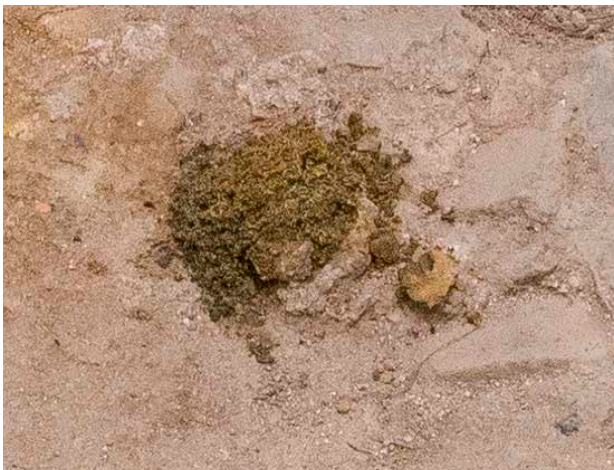
2022/10/13
析出した状況。

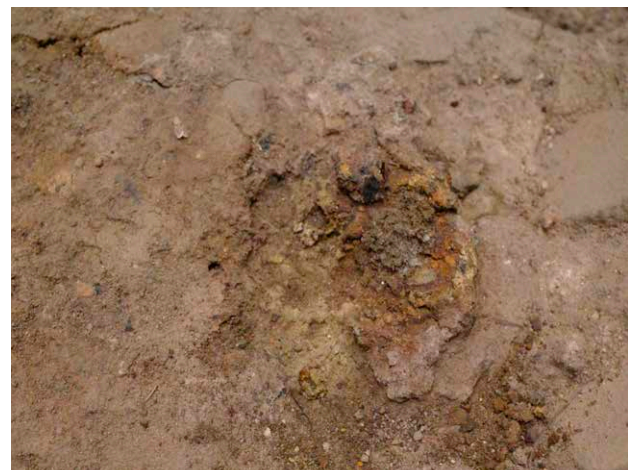
2023/9/14
析出物除去後の様子。

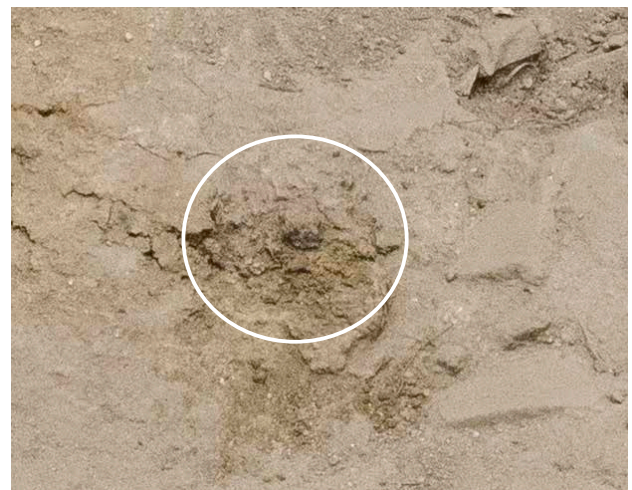
2026/5/15
析出箇所周辺に大きな変化は見られない。
周辺の亀裂については（4）参照。

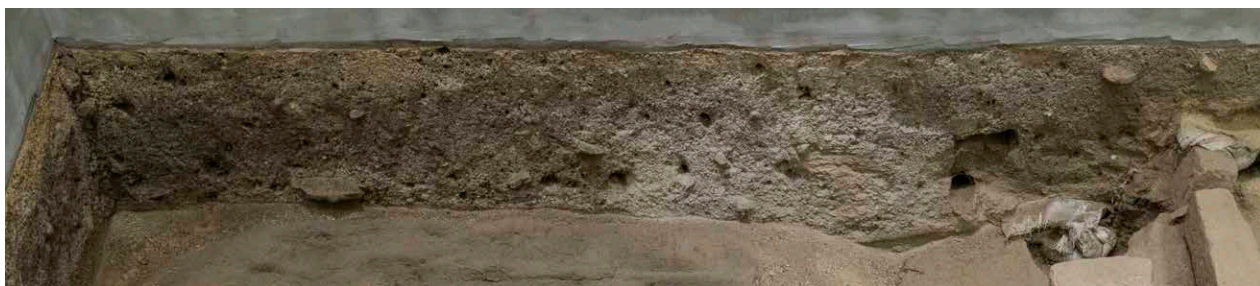
2026/5/15 先月から大きな変化は見られない。

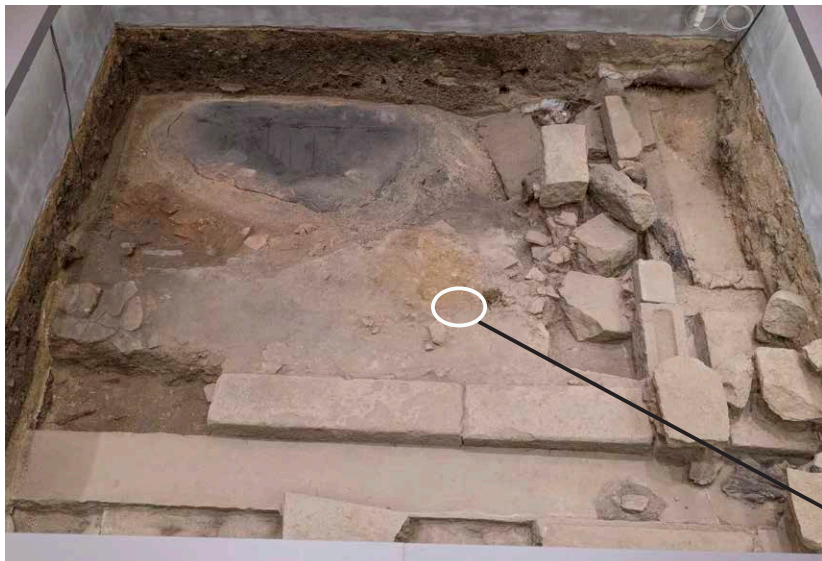
ア 玄関土間と畳状炭化材の間にある遺構面で、令和4（2022）年10月から表層に亀裂を確認した。以降範囲が拡大しており、遺構表層の隆起についても進行が続いている。亀裂の範囲は、硫酸塩が析出した箇所付近まで広がっている。

2022/10/13
亀裂が入っているのを確認した。

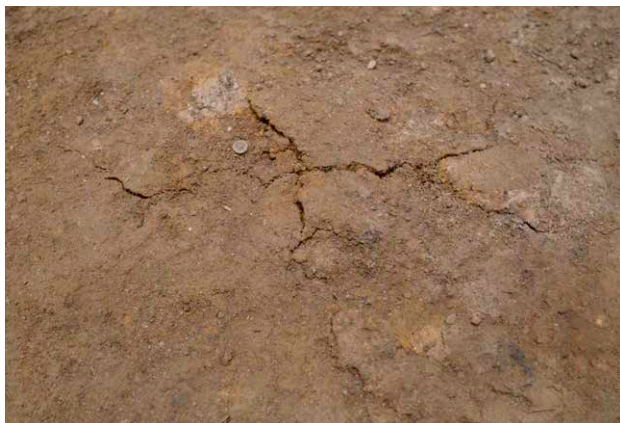
2023/4/24
亀裂 縦約 5.4cm 横約 12.6cm

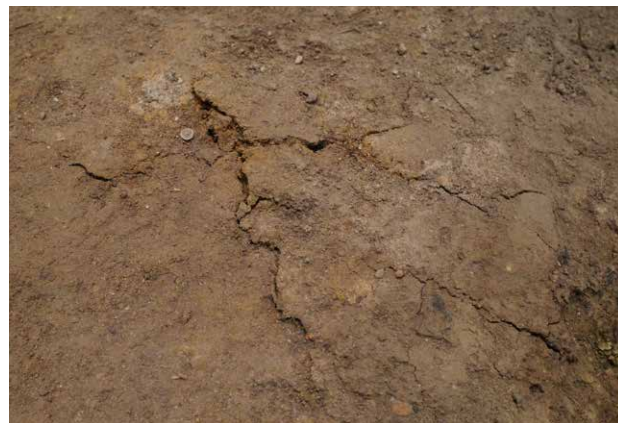
2024/2/15
亀裂 縦約 11.4cm 横約 19.6cm
亀裂が硫酸塩が析出した場所まで広がっている。

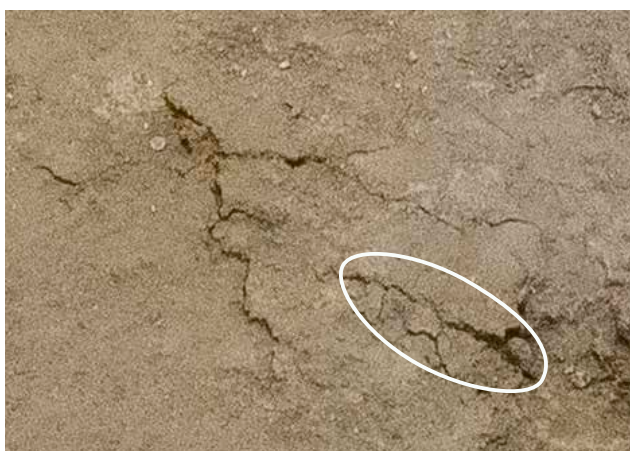
2025/4/18
亀裂 縦約 12.2cm 横約 24.5cm
白丸部分の亀裂が広がり、亀裂発生前（2022年4月時点）と比べて約2.1cm盛り上がっている。

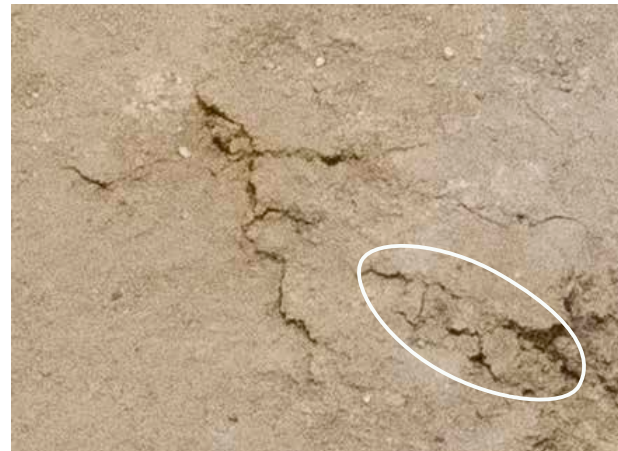
2026/5/15
亀裂 縦約 13.0cm 横約 25.0cm
(先月 縦約 13.0cm 横約 25.0cm)
亀裂部分に風化が見られる。

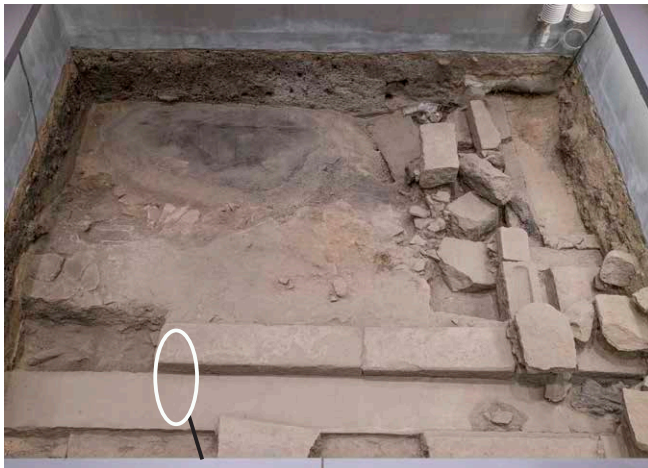
イ 令和4（2022）年8月に発生した亀裂は、進行が見られない。

2022/8/24 亀裂を確認した。

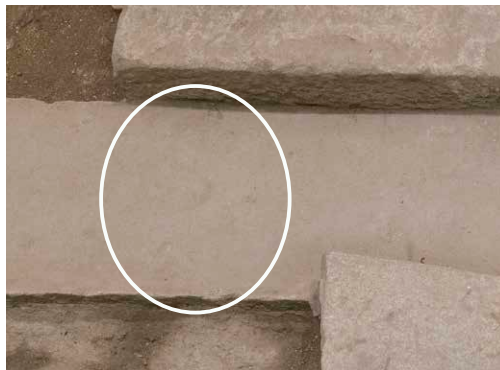
2022/8/24 拡大写真
薄っすらと亀裂が生じている。

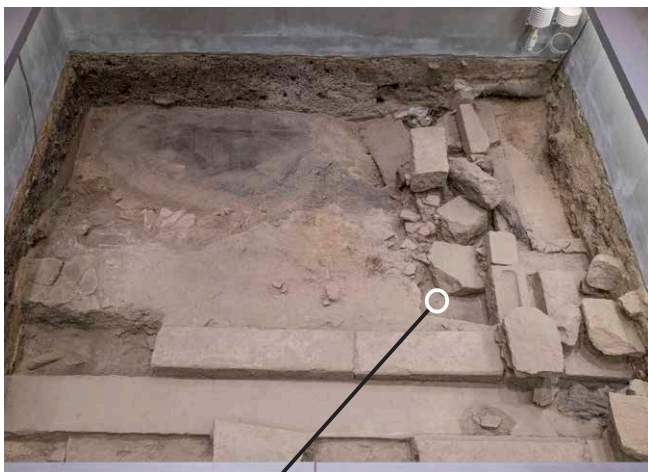
2022/8/24 亀裂を確認した。

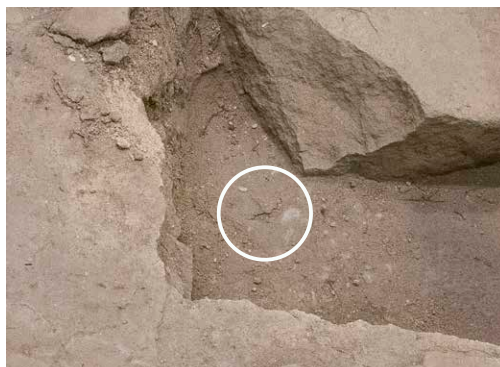
2022/8/24 拡大写真
亀裂が初めて確認された。

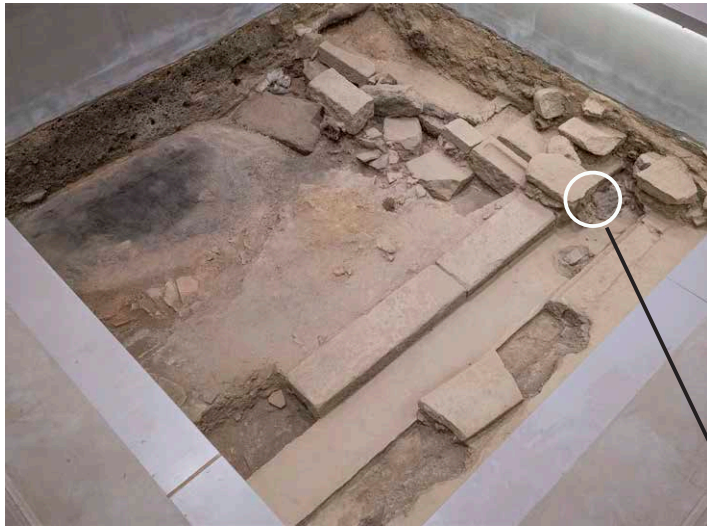
ア 令和5(2023)年6月及び7月に、北側屋敷境石材列下層部分の崩壊を確認した。令和5(2023)年9月に崩壊した土砂を撤去して以降、変化は見られない。

2023/6/15 崩壊を確認した。

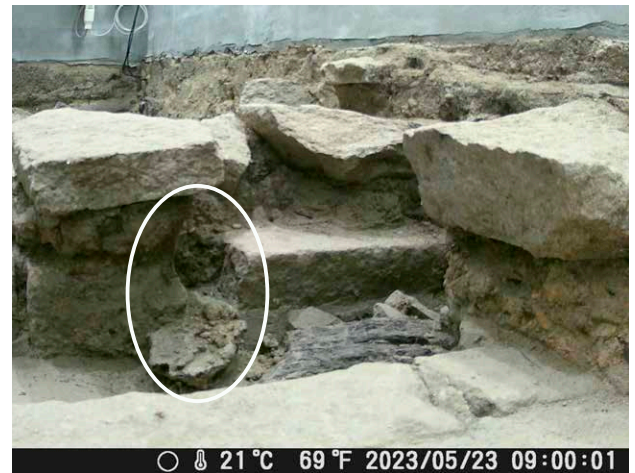
2023/5/23 定点カメラ画像
石列下層部の土層部分が崩壊している。

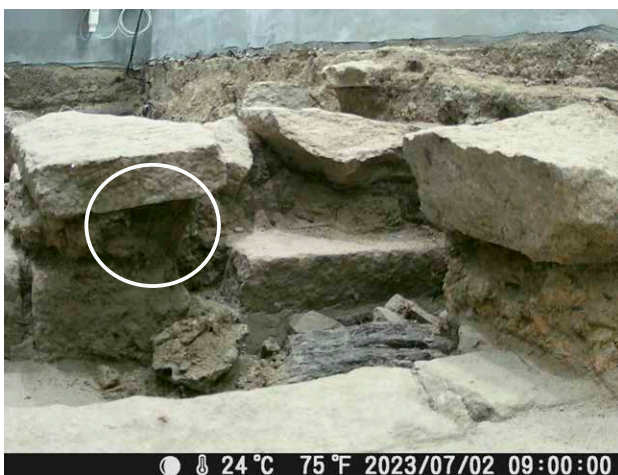
2023/7/2 定点カメラ画像
石列下層部の土層部分の崩壊が進む。

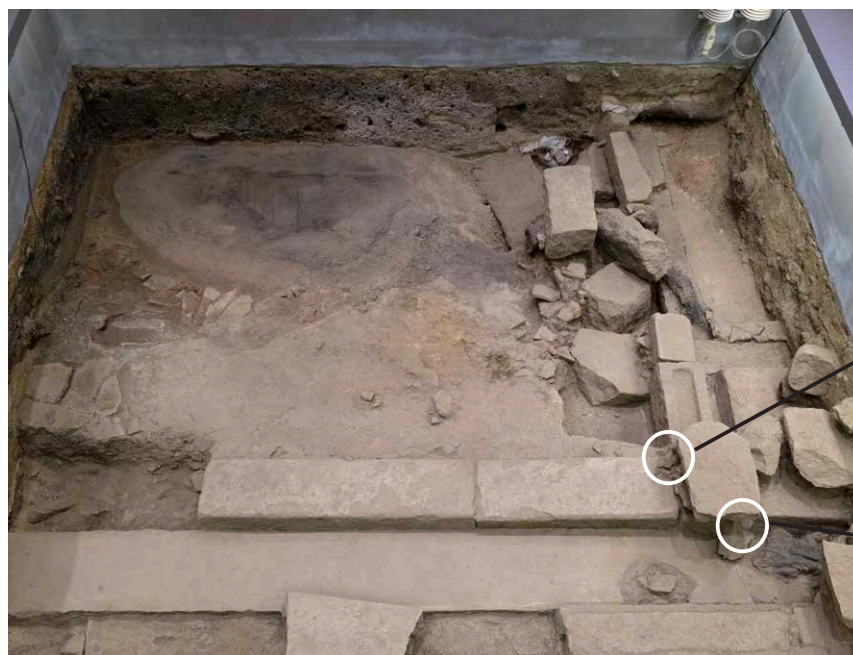
イ 令和6（2024）年6月に、北側屋敷境石材列下層部分の崩壊を確認した。

2024/6 崩壊を確認した。

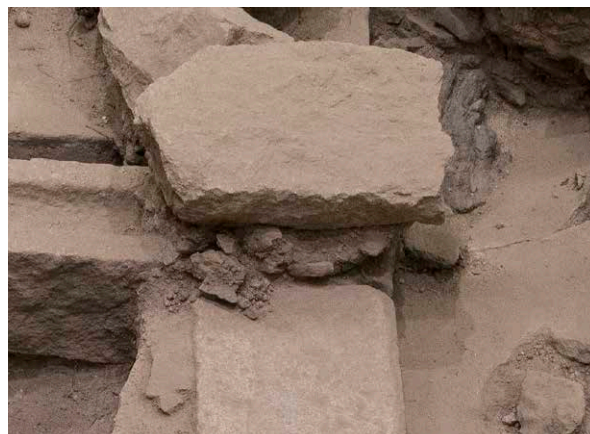
2024/7/16
下層部の土層部分が崩壊した。

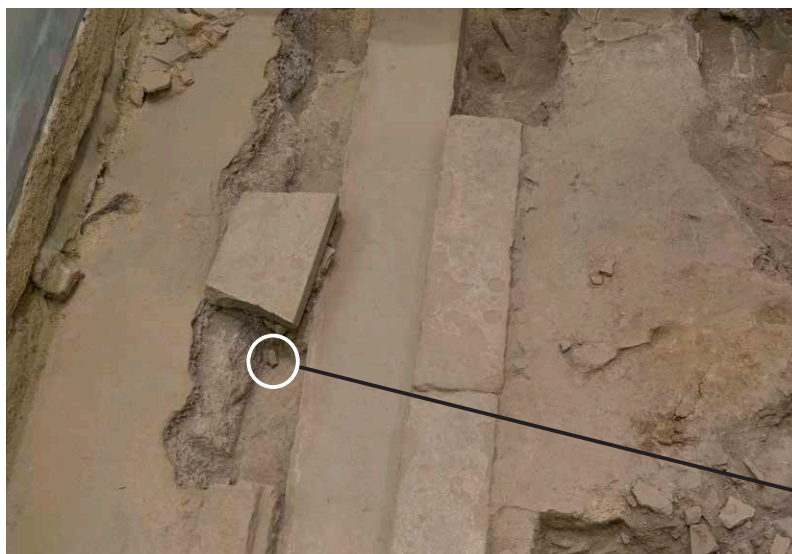
ウ 令和6（2024）年8月に、東側石材下層部分のレンガ片が崩落しているのを確認した。以後、崩落範囲は広がっていない。

2024/8/15
レンガ片の崩落を確認した。

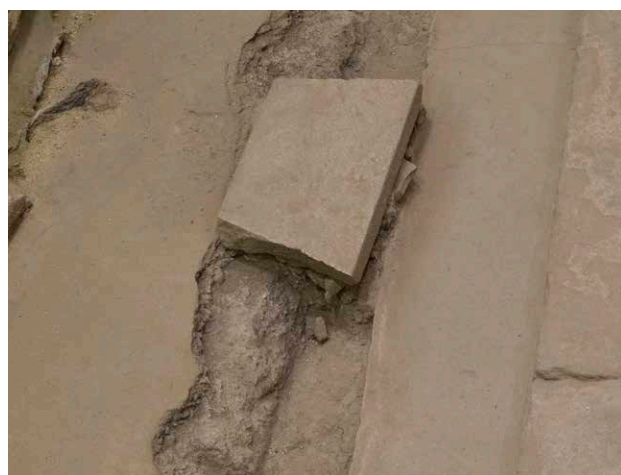
2024/8/15
崩落後

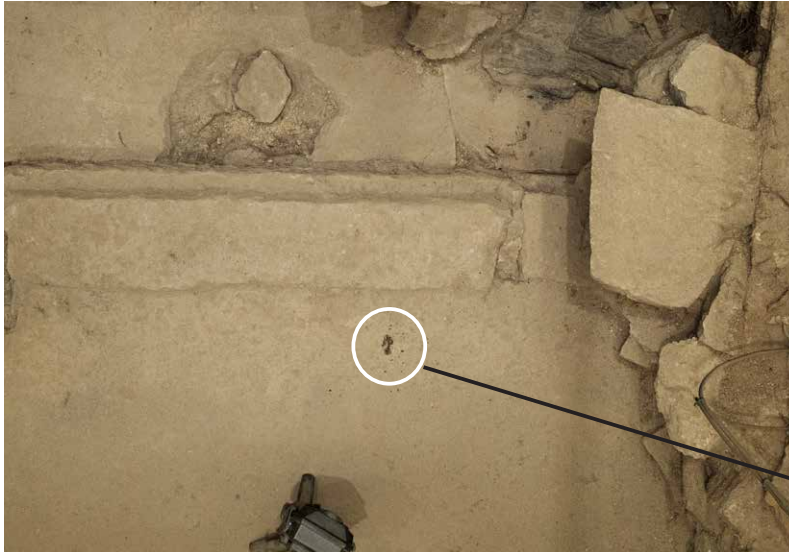
令和7(2025)年1月、北東隅部のアスファルト面に陥没を確認した。平和推進課に確認したところ、来館者が物を落としたことにより陥没が発生したと考えられる。

2025/1/15
アスファルト面の陥没を確認した。

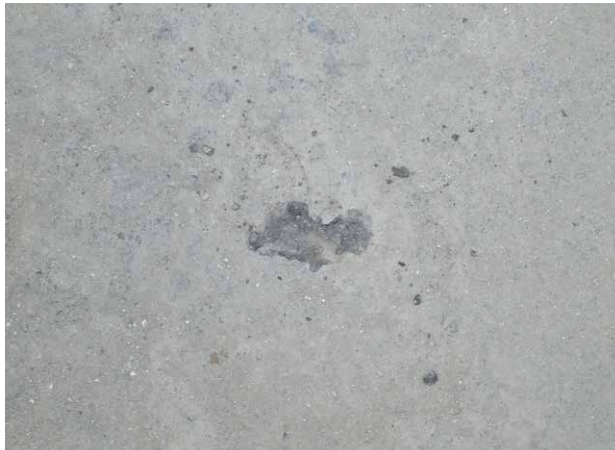
2026/4/13 陥没部分 長辺約 3cm
