# **被爆遺構展示館モニタリング業務**

## **報告書**

**令和8年6月**

**(公財) 広島市文化財団**

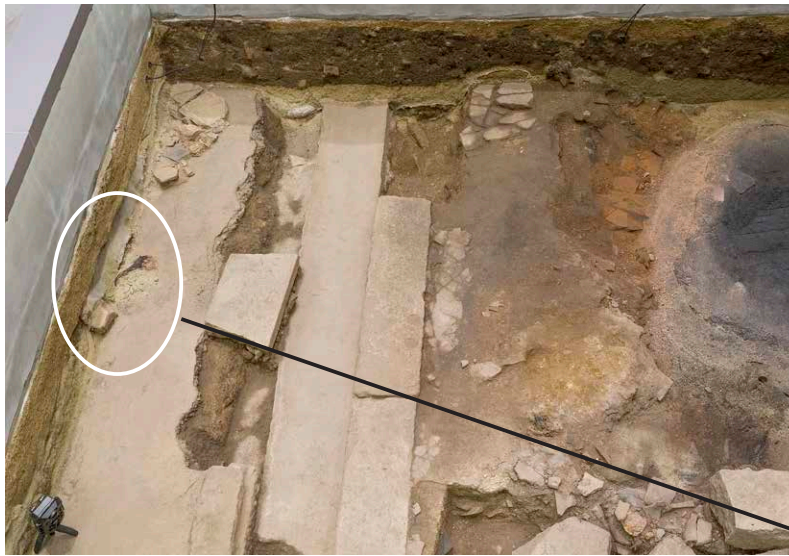
2022/5/16 崩壊を確認した。

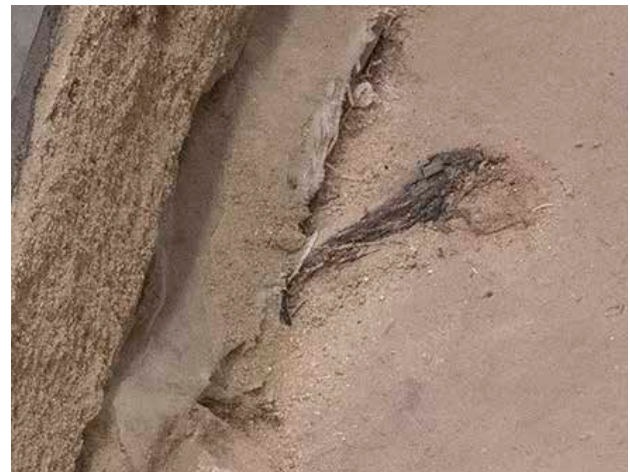
2023/9/14  
炭化材周辺の土を除去した。

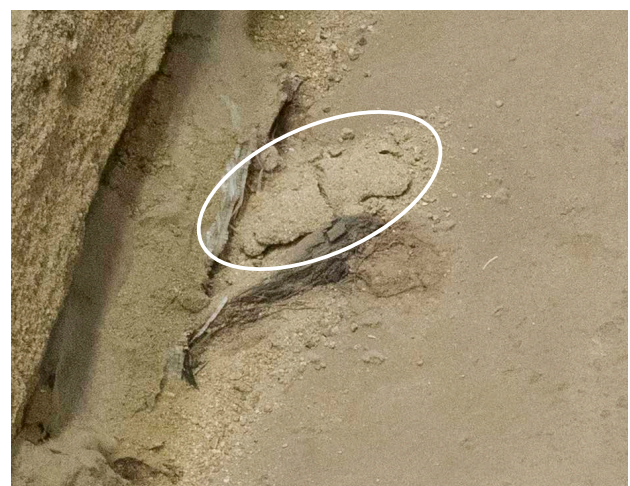
ア 令和4（2022）年5月に東側の壁面が一部崩落しているのを確認し、令和5（2023）年9月には炭化材周辺の土を除去した。今回、炭化材そばの壁面の崩落を確認した（詳細は15頁参照）。

2026/6/15  
白丸部分が崩落していた。

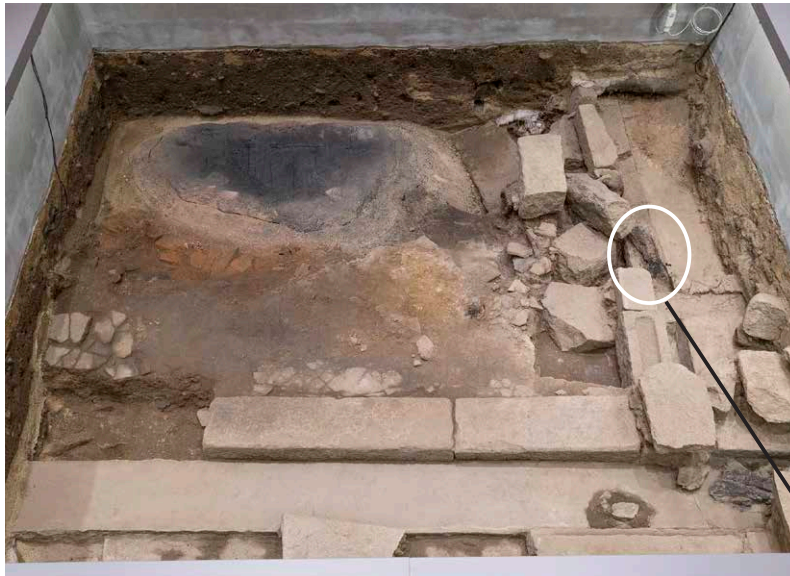
イ 北側石材列上にある炭化材について、令和4（2022）年5月に崩壊を確認した。同年7月には崩壊箇所が細かく広がっていることを確認した。これ以降は大きな変化は見られない。

2022/5/16  
崩壊を確認した。

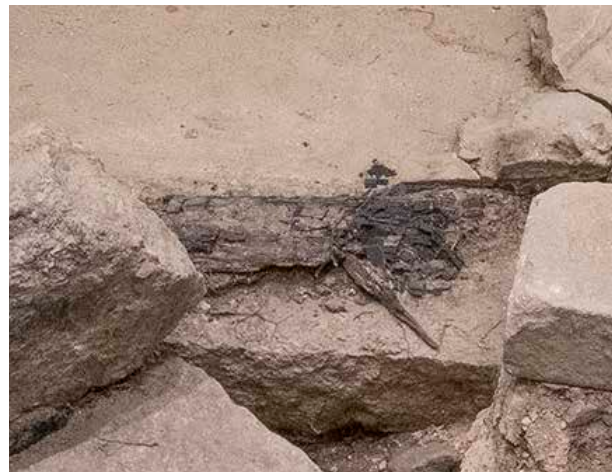
2022/7/14  
崩壊箇所が広がる。

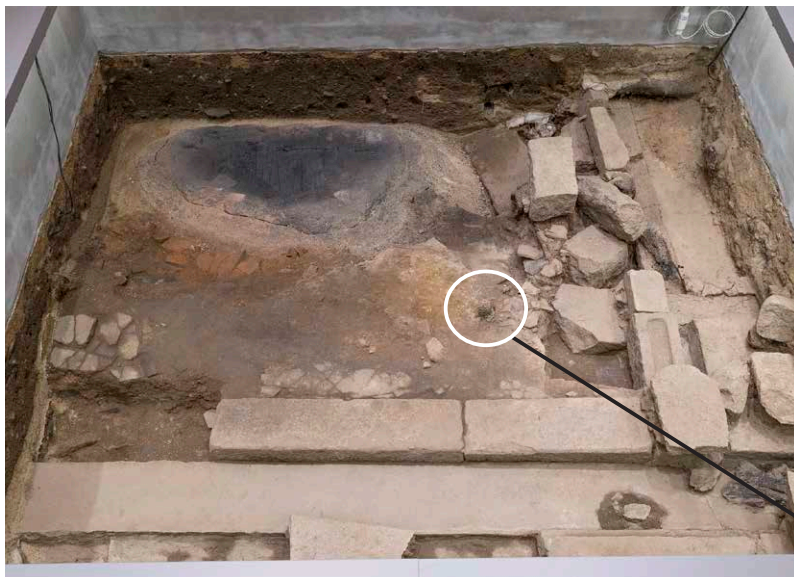
ア 玄関土間と畳状炭化材の間にある遺構面の一部で令和4（2022）年5月に硫酸塩の析出を確認し、同年10月まで変化が見られた。それ以降は大きな変化はなく、令和5（2023）年9月に析出物を除去した後も変化は見られない。

2022/5/16  
析出を確認した。

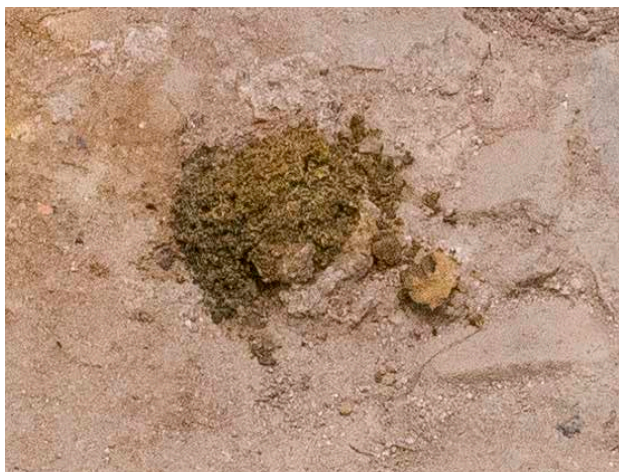
2022/10/13  
析出した状況。

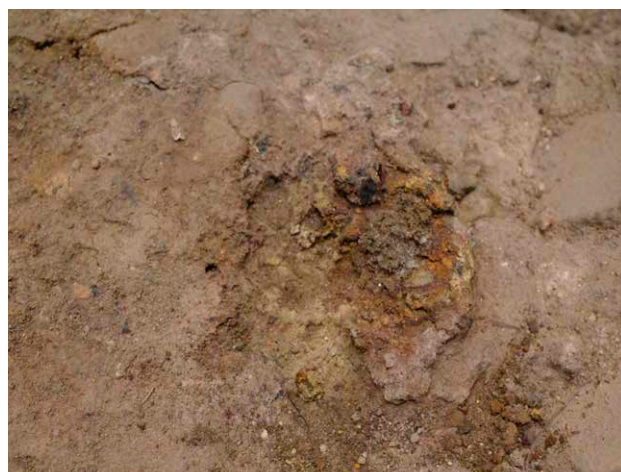
2023/9/14  
析出物除去後の様子。

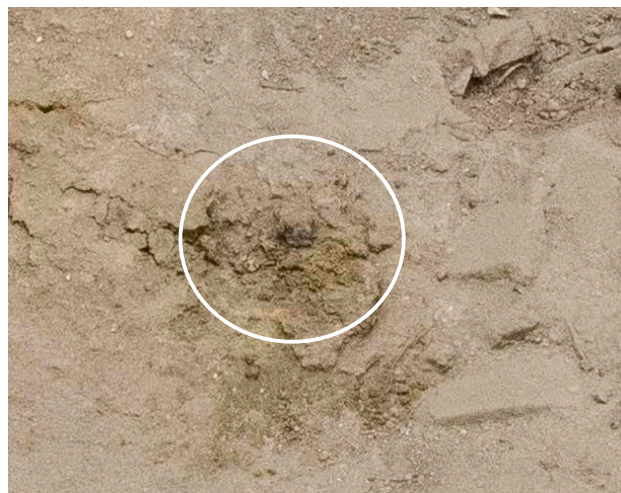
2026/6/15  
析出箇所周辺に大きな変化は見られない。  
周辺の亀裂については（4）参照。

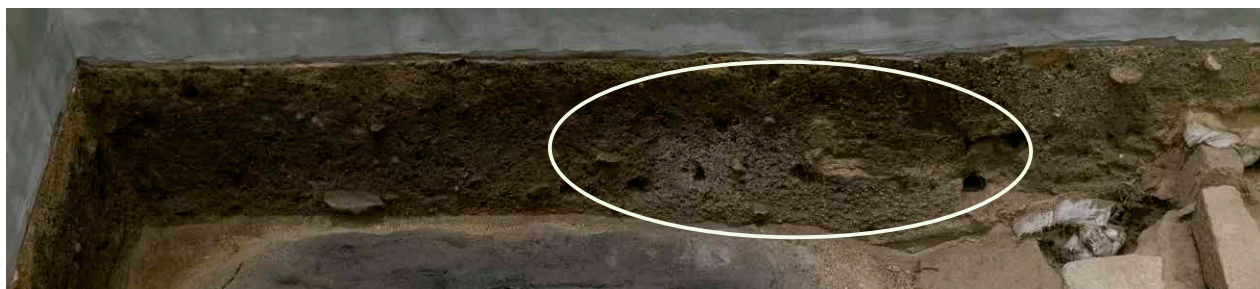
イ 遺構の露出展示を開始して以降、西側壁面に塩と思われる白い物質が析出した。令和4(2022)年11月と比較すると全体的に白っぽくなっている。

2022/11/16 丸印部分は塩の析出が特に目立つ。

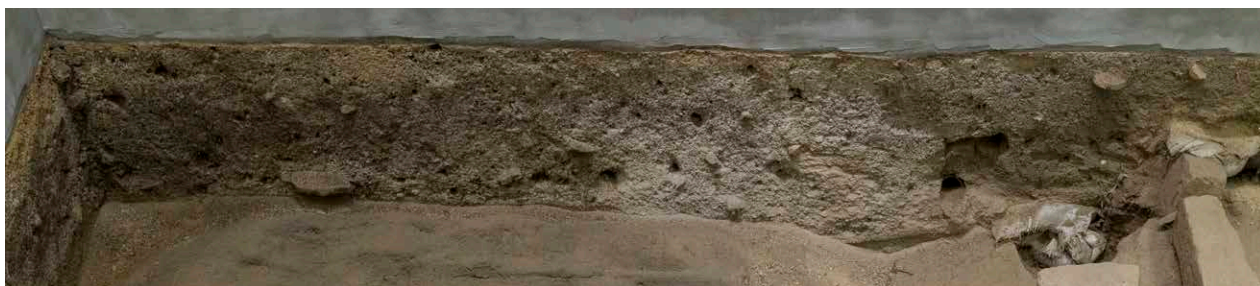
2026/6/15 先月から大きな変化は見られない。

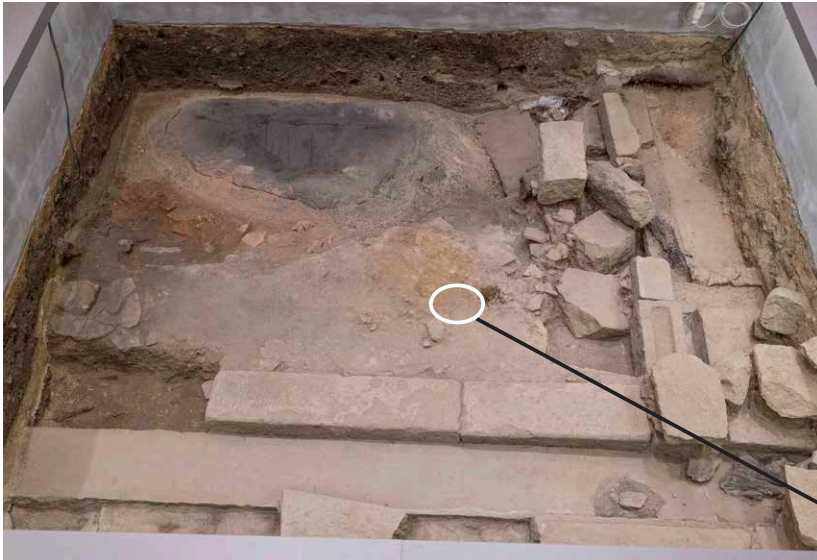
2022/10/13

ア 玄関土間と畳状炭化材の間にある遺構面で、令和4（2022）年10月から表層に亀裂を確認した。以降範囲が拡大しており、遺構表層の隆起についても進行が続いている。亀裂の範囲は、硫酸塩が析出した箇所付近まで広がっている。

亀裂が入っているのを確認した。

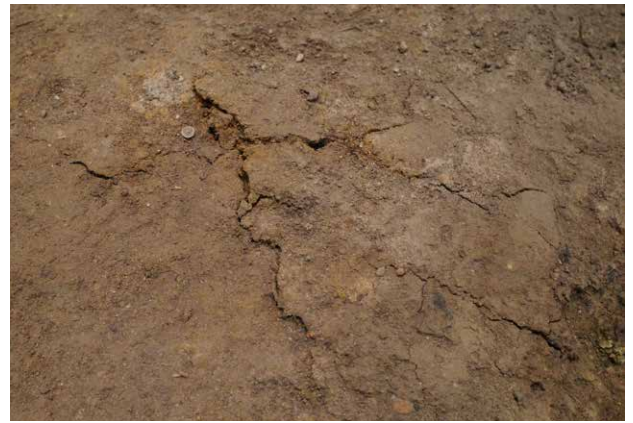
2024/2/15

亀裂 縦約 11.4cm 横約 19.6cm

亀裂が硫酸塩が析出した場所まで広がっている。

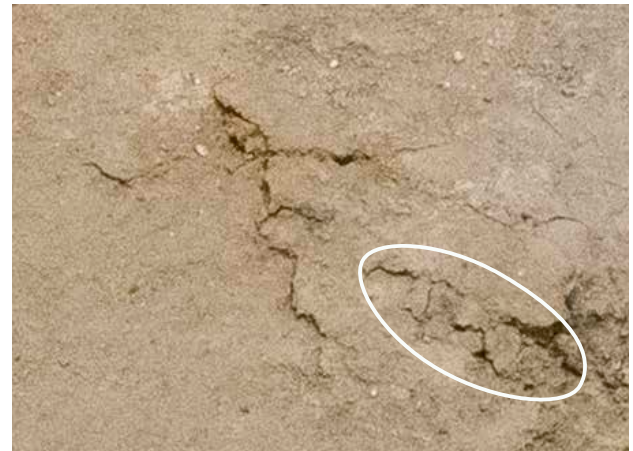
2026/6/15

亀裂 縦約 13.0cm 横約 25.0cm

（先月 縦約 13.0cm 横約 25.0cm）

亀裂部分に風化が見られる。

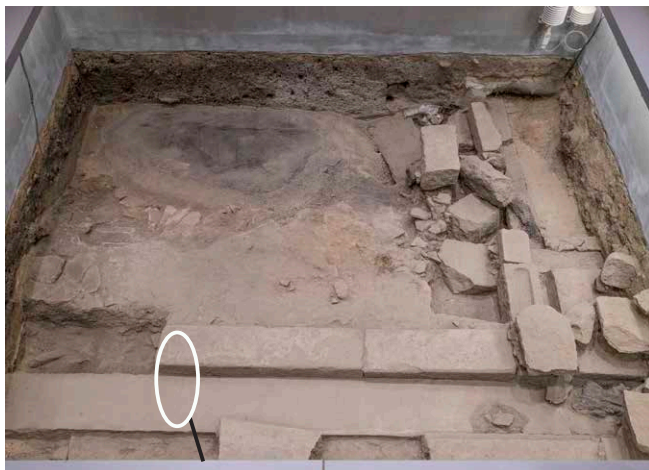
イ 令和4（2022）年8月に発生した亀裂は、進行が見られない。

2022/8/24 亀裂を確認した。

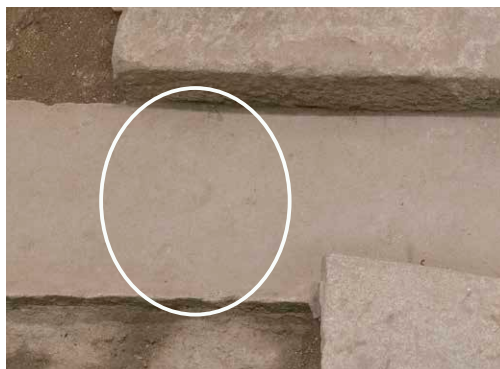
2022/8/24 拡大写真  
薄っすらと亀裂が生じている。

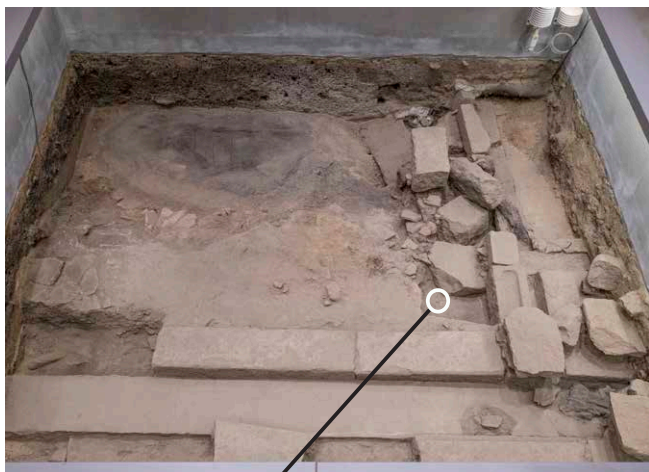
2022/8/24 亀裂を確認した。

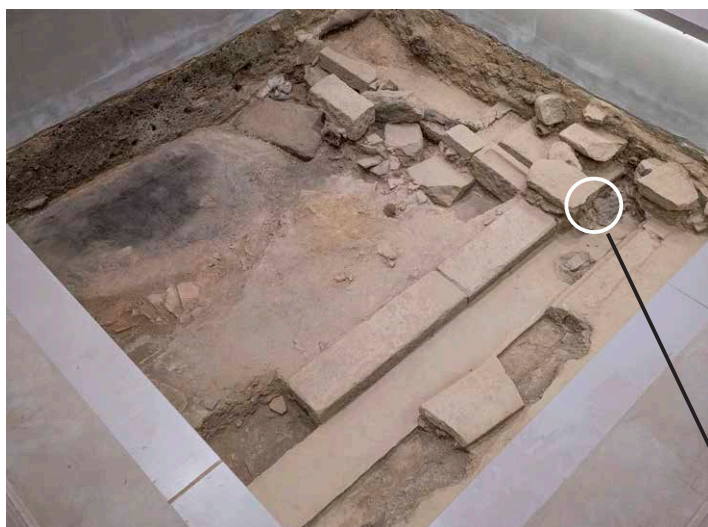
ア 令和5(2023)年6月及び7月に、北側屋敷境石材列下層部分の崩壊を確認した。令和5(2023)年9月に崩壊した土砂を撤去して以降、変化は見られない。

2023/6/15 崩壊を確認した。

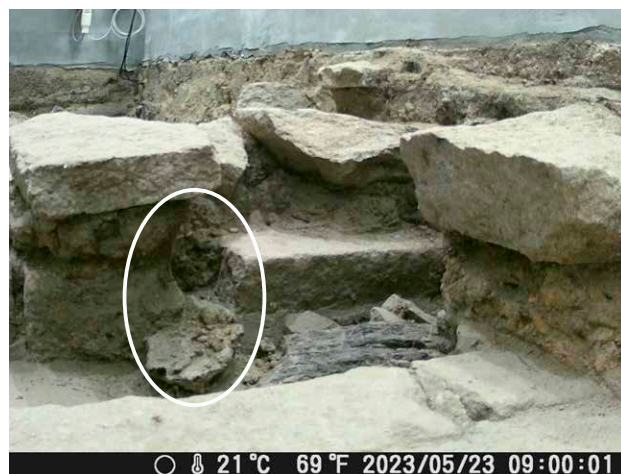
2023/5/23 定点カメラ画像  
石列下層部の土層部分が崩壊している。

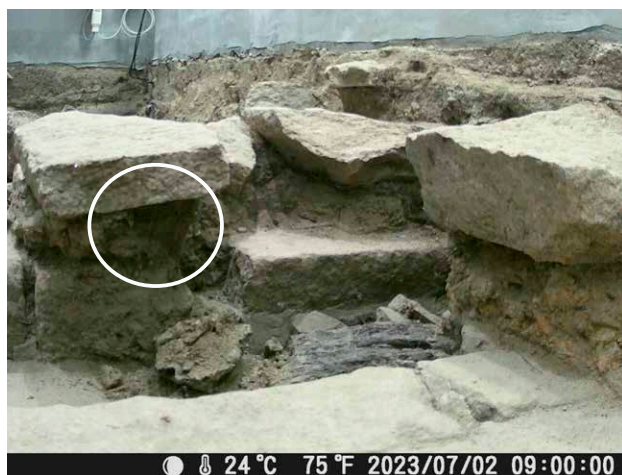
2023/7/2 定点カメラ画像  
石列下層部の土層部分の崩壊が進む。

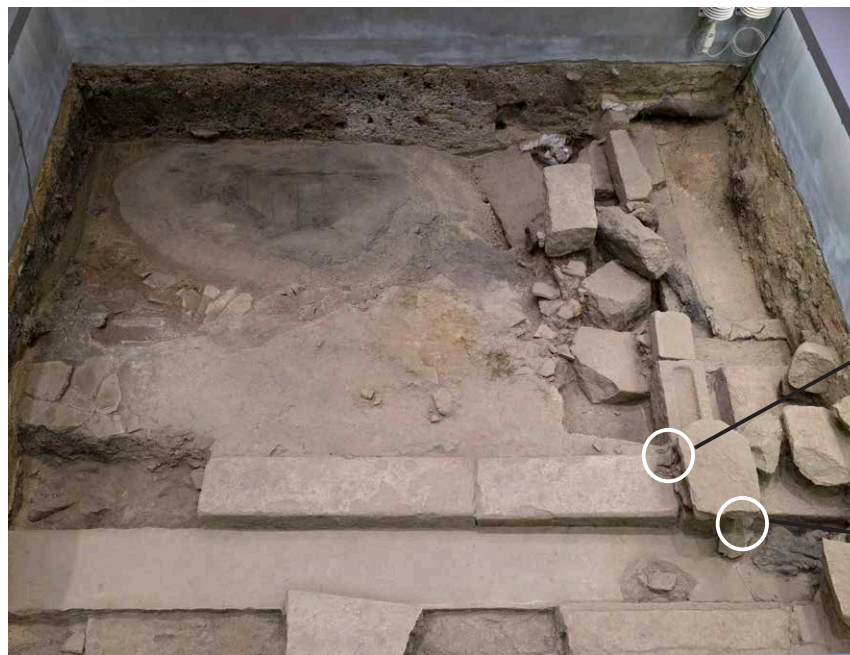
イ 令和6（2024）年6月に、北側屋敷境石材列下層部分の崩壊を確認した。

2024/6 崩壊を確認した。

2023/5 崩壊を確認した。

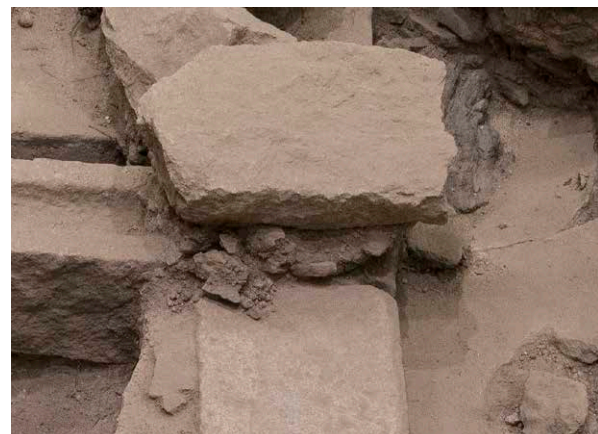
2024/7/16  
下層部の土層部分が崩壊した。

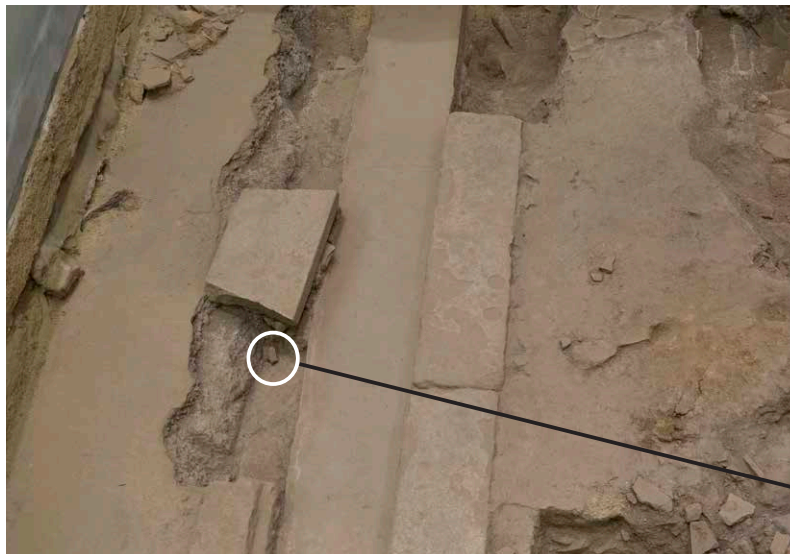
ウ 令和6（2024）年8月に、東側石材下層部分のレンガ片が崩落しているのを確認した。以後、崩落範囲は広がっていない。

2024/8/15  
レンガ片の崩落を確認した。

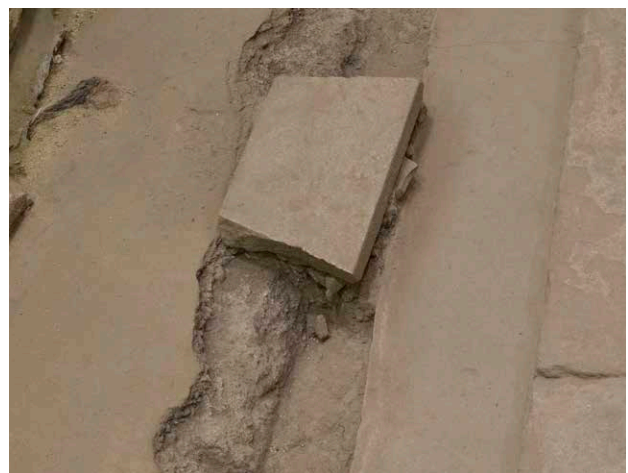
2024/8/15  
崩落後

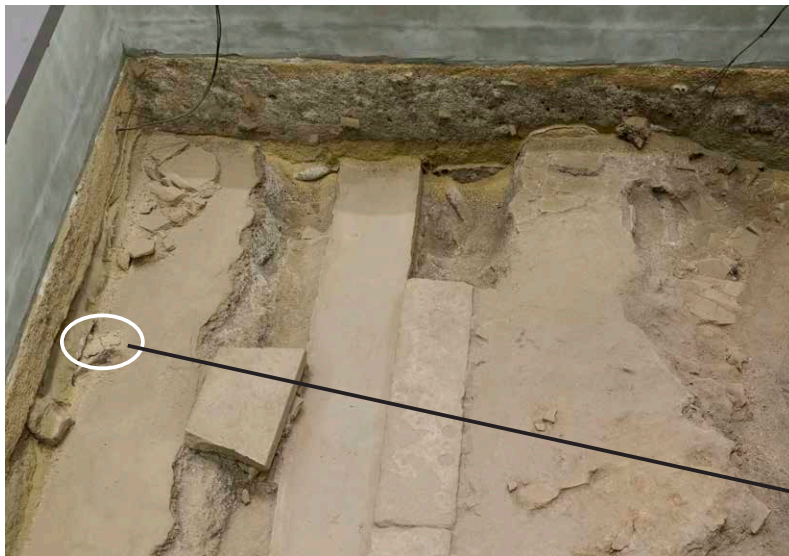
エ 今回、炭化材そばに砂の塊が落下していることを確認した。前月の写真と比較すると、壁面の一部が消失していた。また、炭化材そばの壁面を確認したところ、炭化材そばの不織布らしきものが破れており、不織布の上に砂が堆積していた。このことから、炭化材そばの壁面が落下したと考えられる。経過を観察し、崩落が進行するようであれば対策を検討していく。

2026/6/15  
崩落を確認した。

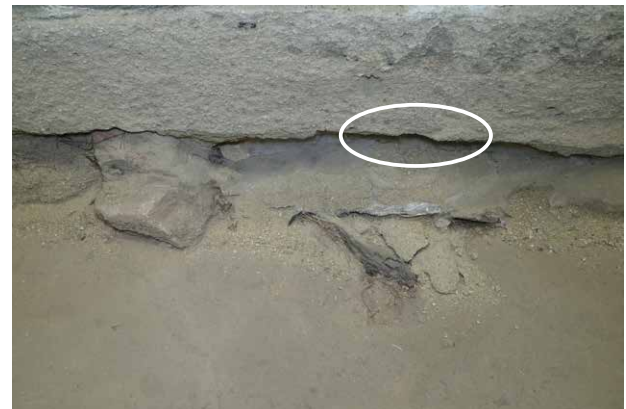
2026/6/15  
白丸部分が消失していた。

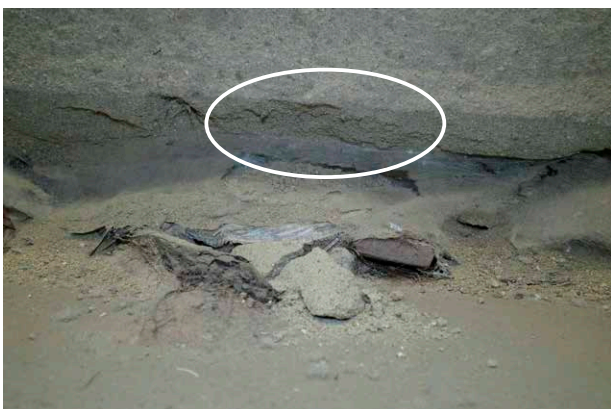
白丸部分の砂が崩落し、不織布の上に落ちた後、  
滑り落ちるようになって炭化材のそばに落下した  
と考えられる。

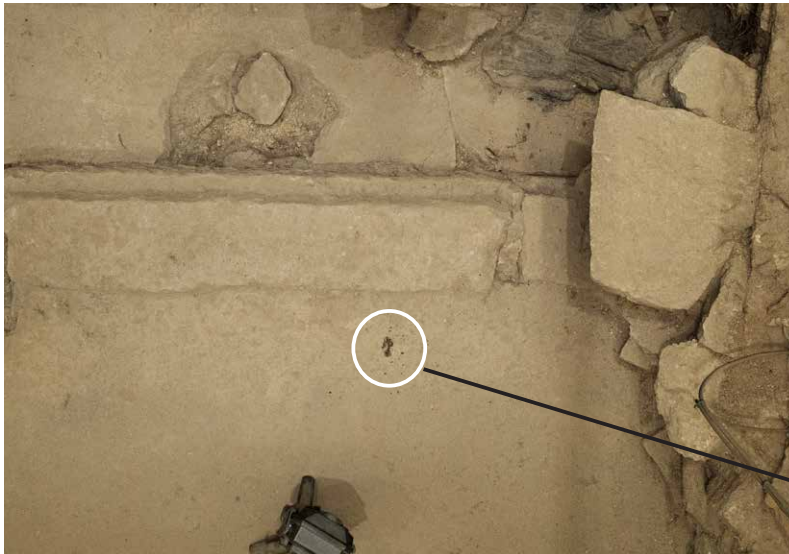
令和7(2025)年1月、北東隅部のアスファルト面に陥没を確認した。平和推進課に確認したところ、来館者が物を落としたことにより陥没が発生したと考えられる。

2025/1/15  
アスファルト面の陥没を確認した。

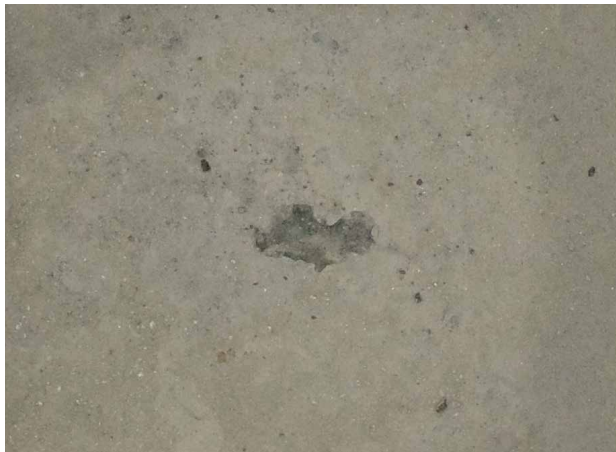
2026/4/13 陥没部分 長辺約 3cm

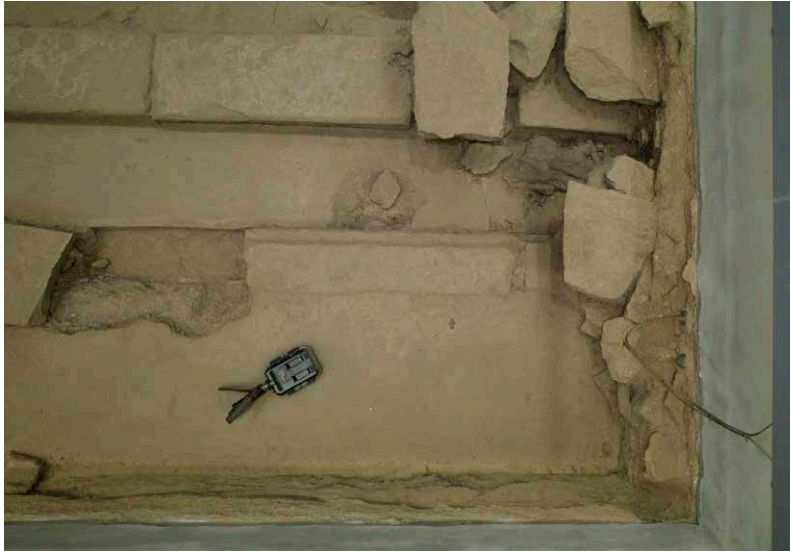
復旧前

令和 8（2026）年 6 月 14 日、来館者が北東隅部のアスファルト面に物（クリアファイル）を落としたことにより、北側屋敷境石材列等を記録している定点カメラが転倒した。翌日のモニタリング実施日に、定点カメラの復旧を行った。落下物による遺構の破損は確認されなかった。

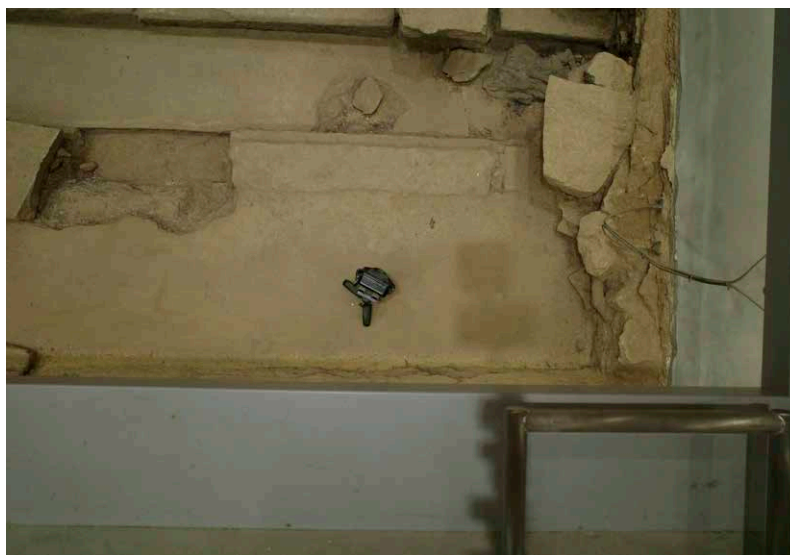
復旧後

落下による遺構の破損は確認されなかった
