# **被爆遺構展示館モニタリング業務**

## **報告書**

**令和8年7月**

**(公財) 広島市文化財団**

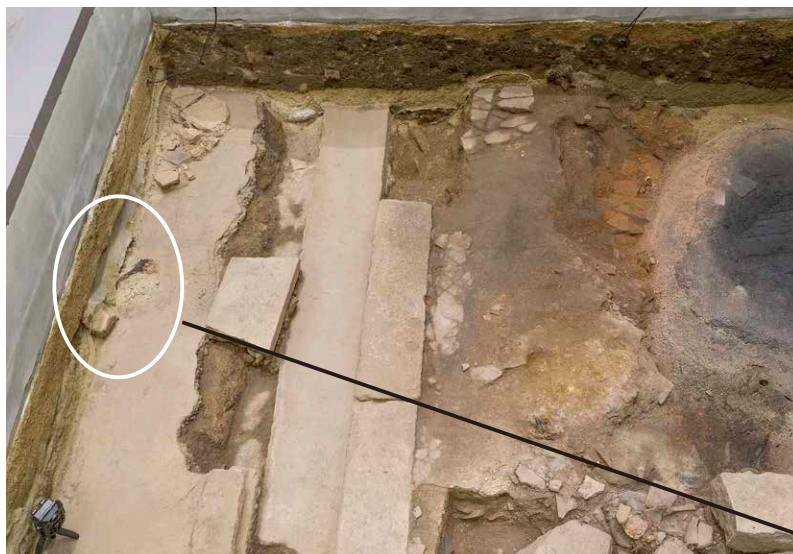
ア 令和4（2022）年5月に東側の壁面が一部崩落しているのを確認し、令和5（2023）年9月には炭化材周辺の土を除去した。令和8（2026）年6月に、炭化材そばの壁面の崩落を確認した。それ以降、大きな変化は見られない。

2022/5/16 崩壊を確認した。

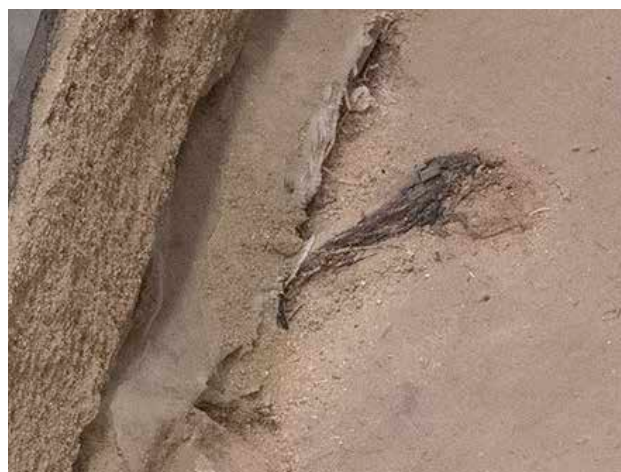
2023/9/14

炭化材周辺の土を除去した。

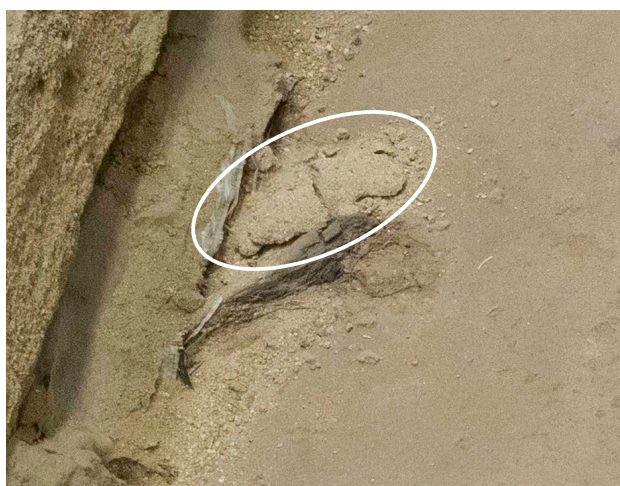
2026/6/15

白丸部分が崩落していた。

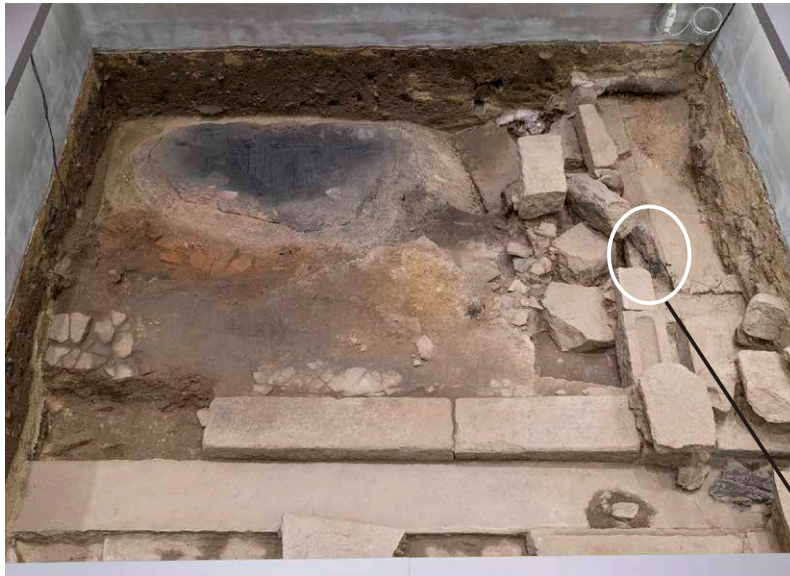
イ 北側石材列上にある炭化材について、令和4（2022）年5月に崩壊を確認した。同年7月には崩壊箇所が細かく広がっていることを確認した。これ以降は大きな変化は見られない。

2022/5/16  
崩壊を確認した。

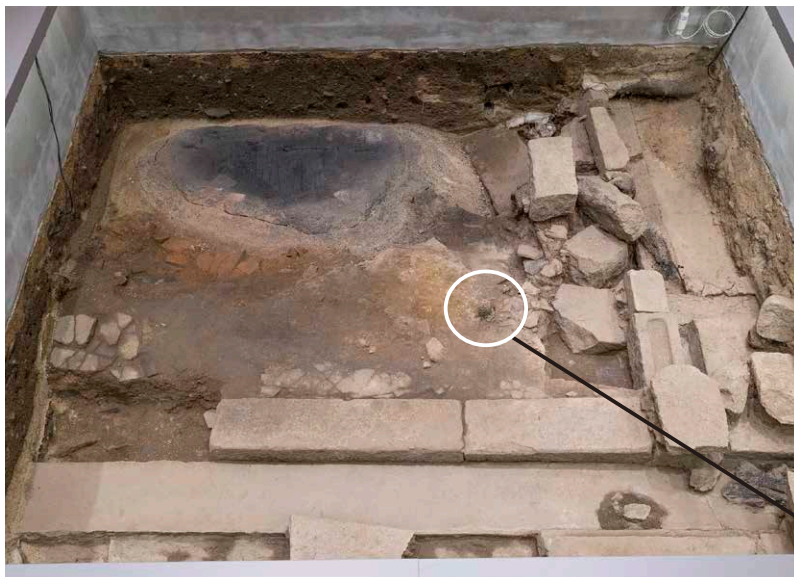
ア 玄関土間と畳状炭化材の間にある遺構面の一部で令和4（2022）年5月に硫酸塩の析出を確認し、同年10月まで変化が見られた。それ以降は大きな変化はなく、令和5（2023）年9月に析出物を除去した後も変化は見られない。

2022/5/16  
析出を確認した。

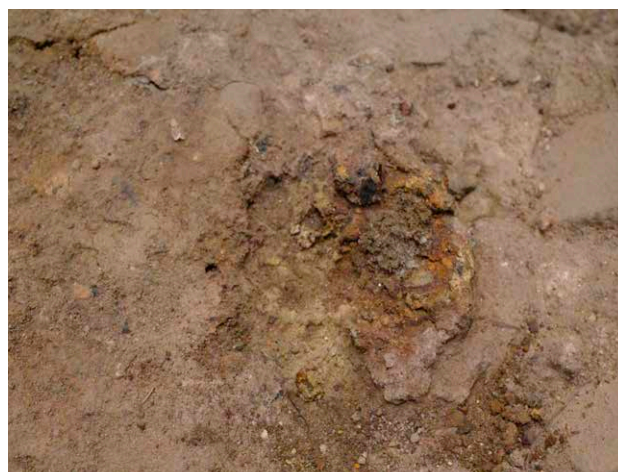
2023/9/14  
析出物除去後の様子。

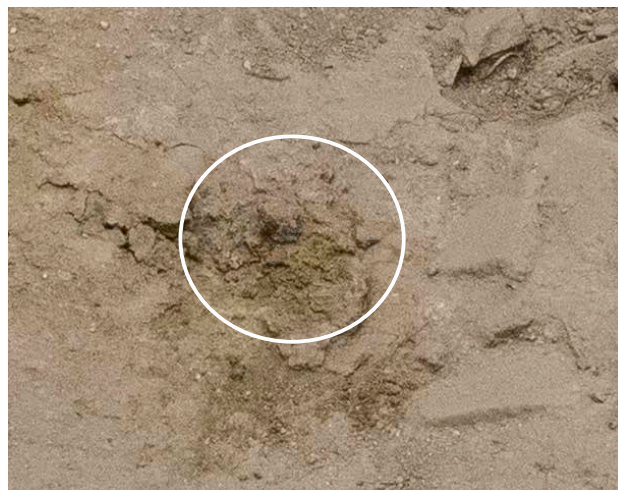
2026/7/15  
析出箇所周辺に大きな変化は見られない。  
周辺の亀裂については（4）参照。

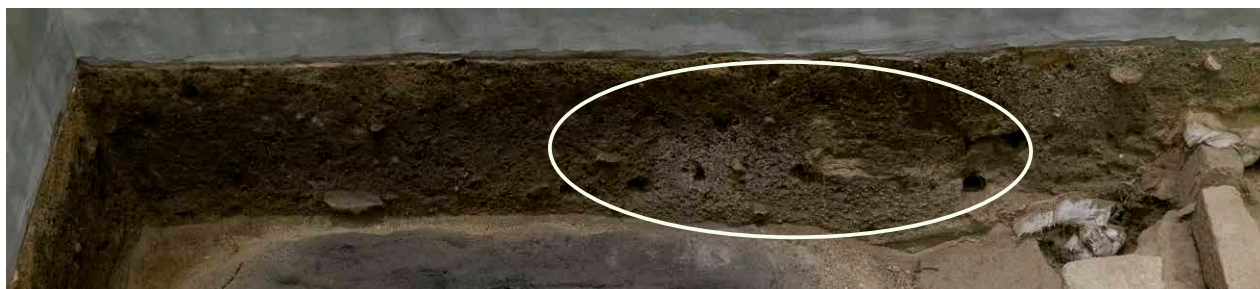
イ 遺構の露出展示を開始して以降、西側壁面に塩と思われる白い物質が析出した。令和4(2022)年11月と比較すると全体的に白っぽくなっている。

2022/11/16 丸印部分は塩の析出が特に目立つ。

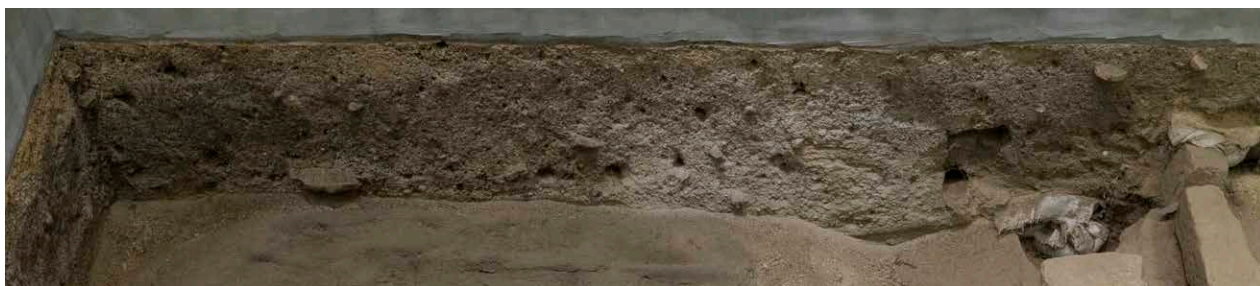
2026/7/15 先月から大きな変化は見られない。

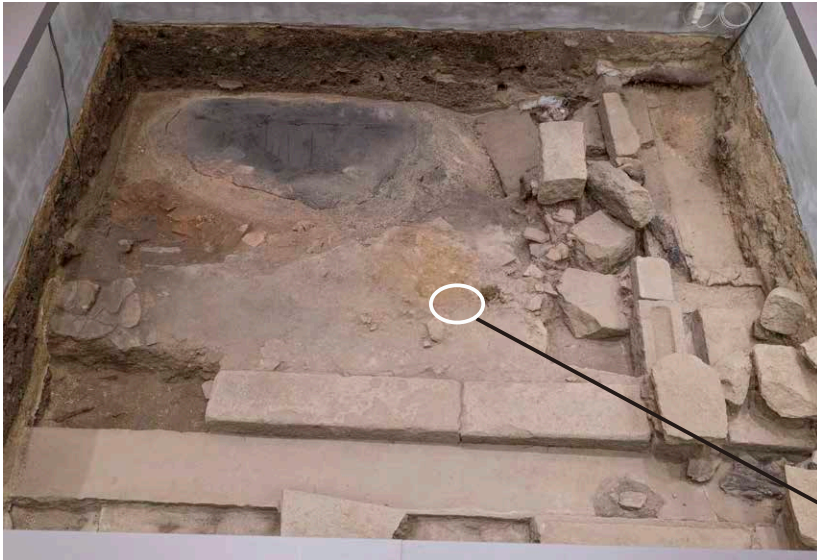
2022/10/13

ア 玄関土間と畳状炭化材の間にある遺構面で、令和4（2022）年10月から表層に亀裂を確認した。以降範囲が拡大しており、遺構表層の隆起についても進行が続いている。亀裂の範囲は、硫酸塩が析出した箇所付近まで広がっている。

亀裂が入っているのを確認した。

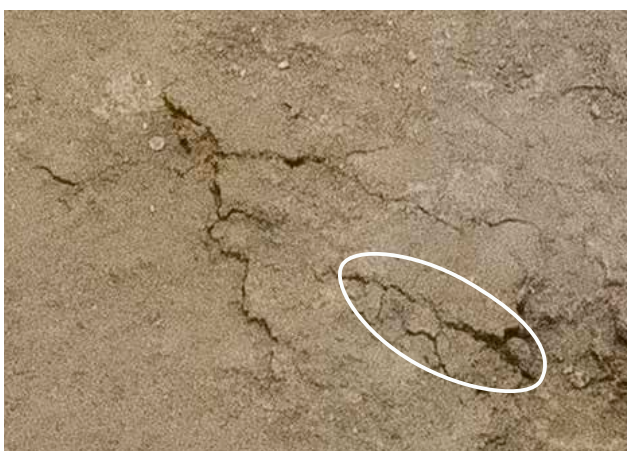
2025/4/18

亀裂 縦約 12.2cm 横約 24.5cm

白丸部分の亀裂が広がり、亀裂発生前（2022 年 4 月時点）と比べて約 2.1cm 盛り上がっている。

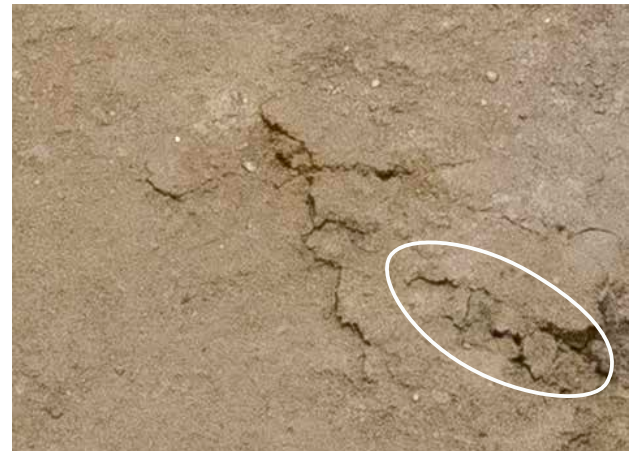
2026/7/15

亀裂 縦約 13.0cm 横約 25.0cm

（先月 縦約 13.0cm 横約 25.0cm）

亀裂部分に風化が見られる。

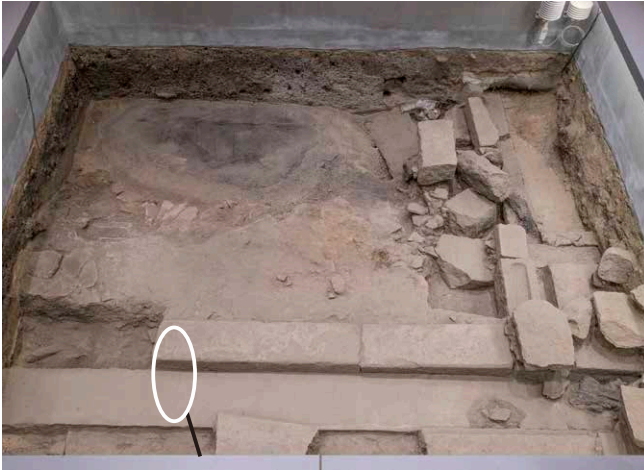
イ 令和4（2022）年8月に発生した亀裂は、進行が見られない。

2022/8/24 亀裂を確認した。

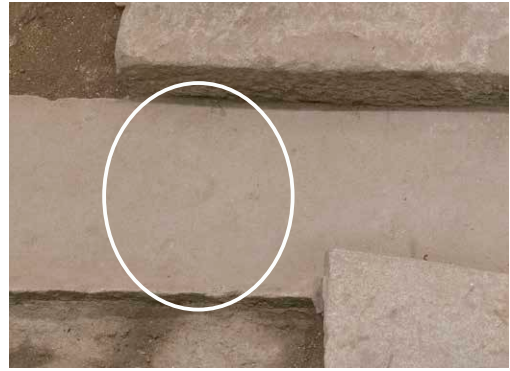
2022/8/24 拡大写真  
薄っすらと亀裂が生じている。

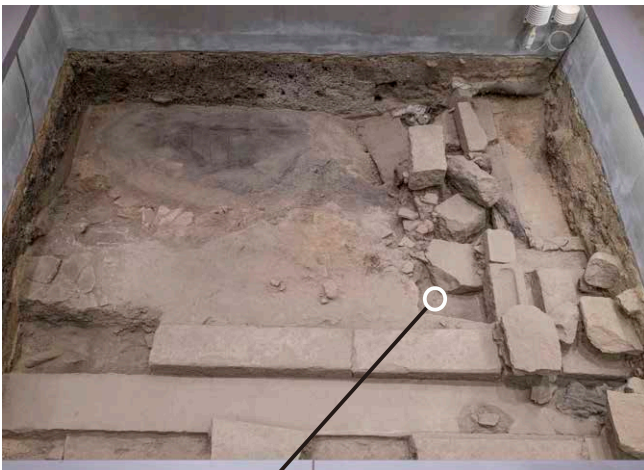
2022/8/24 亀裂を確認した。

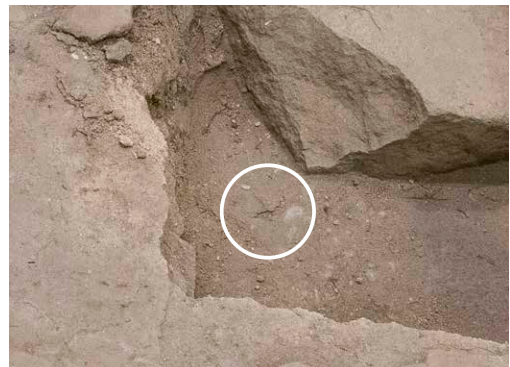
2022/8/24 拡大写真  
亀裂が初めて確認された。

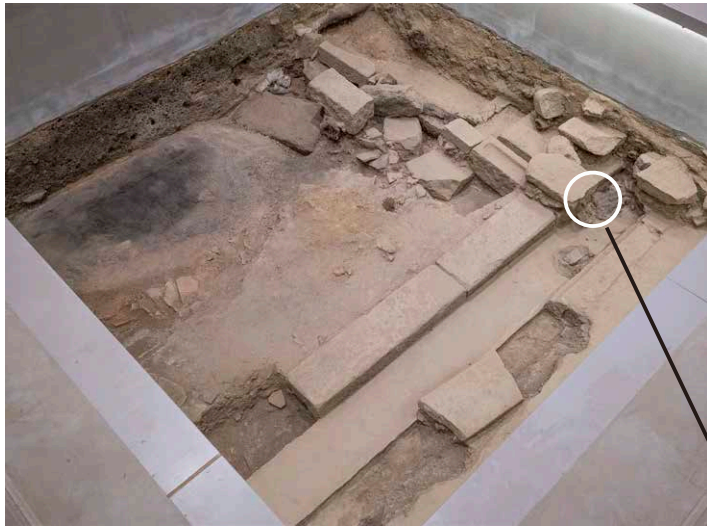
ア 令和5(2023)年6月及び7月に、北側屋敷境石材列下層部分の崩壊を確認した。令和5(2023)年9月に崩壊した土砂を撤去して以降、変化は見られない。

2023/6/15 崩壊を確認した。

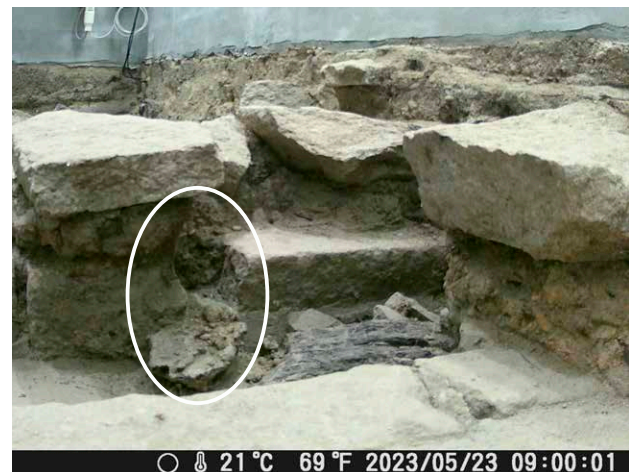
2023/5/23 定点カメラ画像  
石列下層部の土層部分が崩壊している。

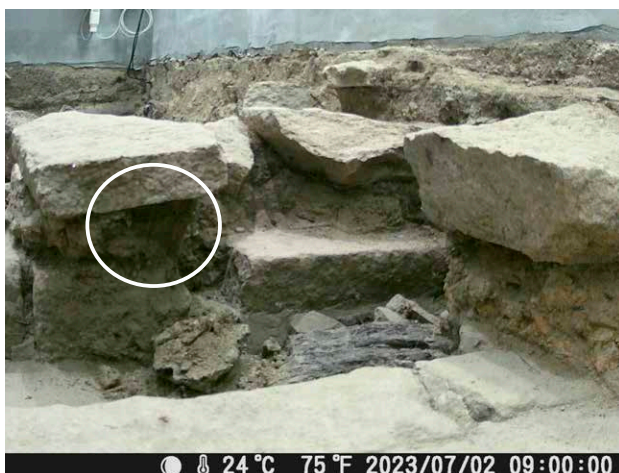
2023/7/2 定点カメラ画像  
石列下層部の土層部分の崩壊が進む。

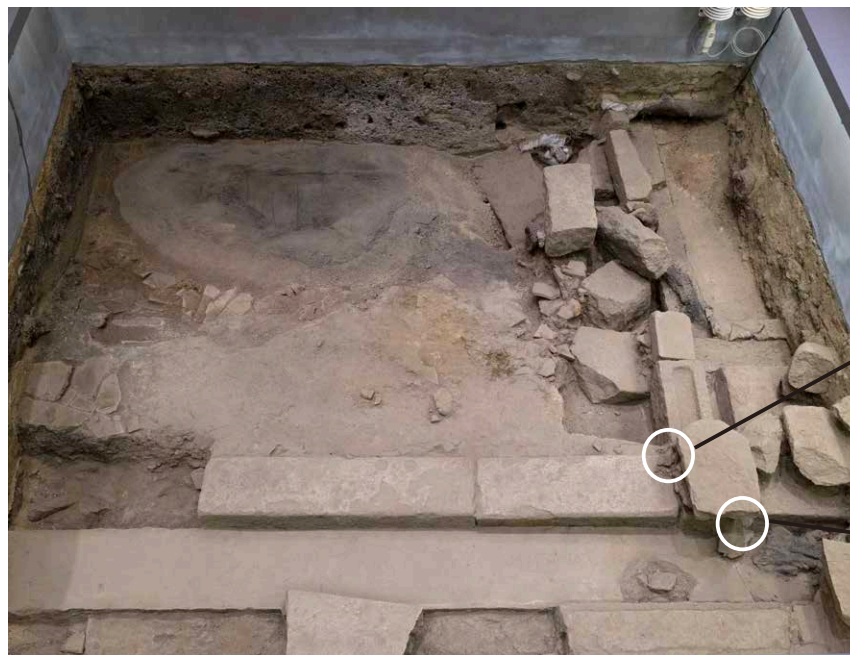
イ 令和6（2024）年6月に、北側屋敷境石材列下層部分の崩壊を確認した。

2024/6 崩壊を確認した。

2023/5 崩壊を確認した。

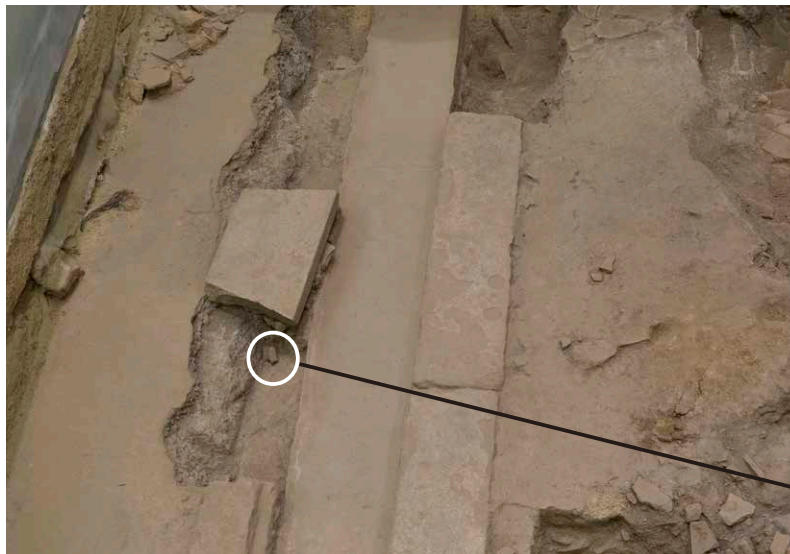
ウ 令和6（2024）年8月に、東側石材下層部分のレンガ片が崩落しているのを確認した。以後、崩落範囲は広がっていない。

2024/8/15  
レンガ片の崩落を確認した。

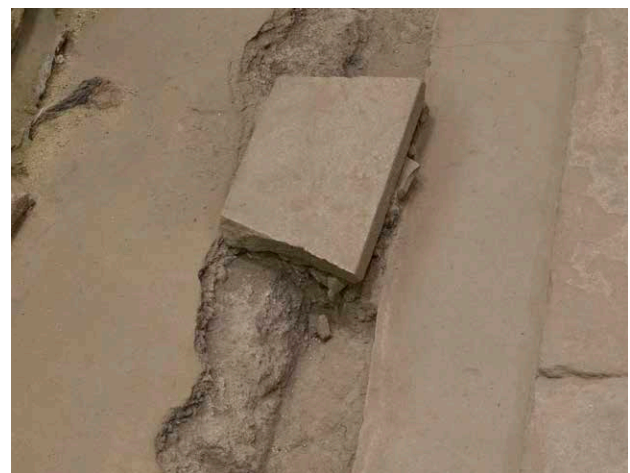
2024/8/15  
崩落後

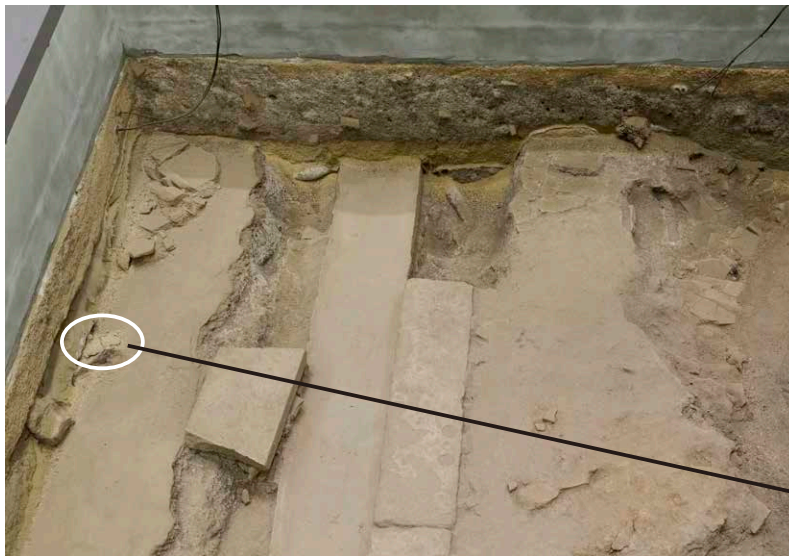
エ 令和8（2026）年6月に、炭化材そばの壁面の崩落を確認した。以後、崩落範囲は広がっていない。

2026/6/15  
崩落を確認した。

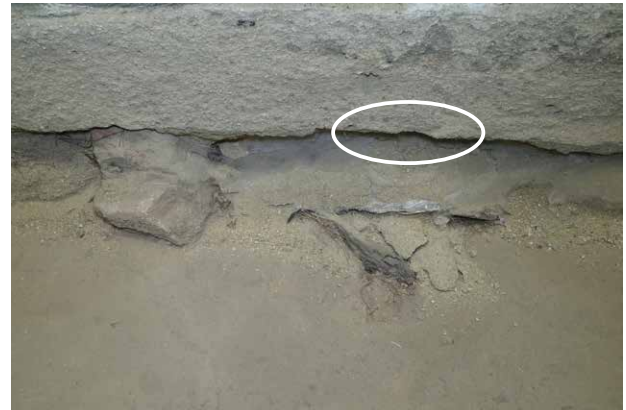
2026/6/15  
白丸部分が崩落していた。

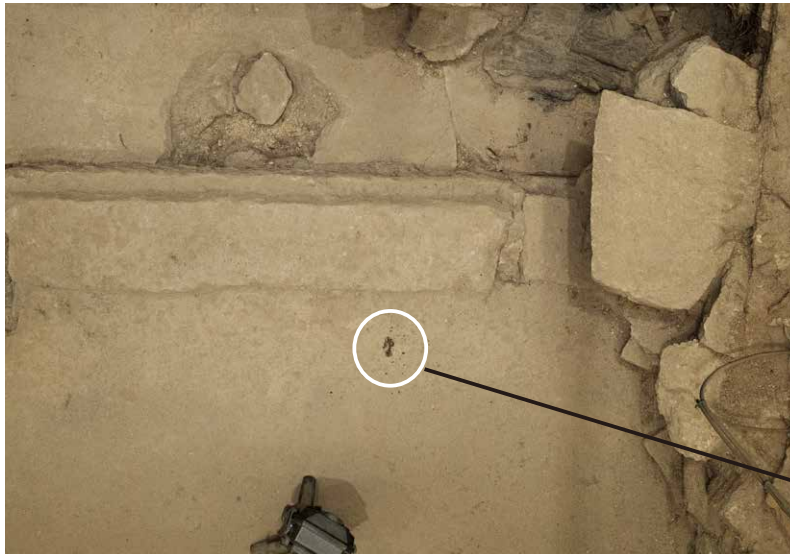
令和7(2025)年1月、北東隅部のアスファルト面に陥没を確認した。平和推進課に確認したところ、来館者が物を落としたことにより陥没が発生したと考えられる。

2025/1/15  
アスファルト面の陥没を確認した。

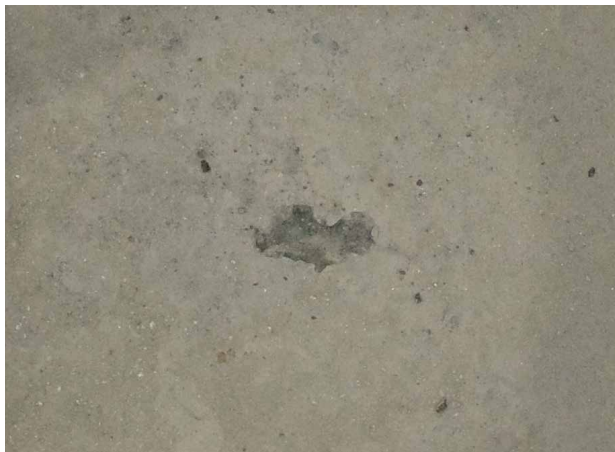
2026/4/13 陥没部分 長辺約 3cm
