旧中島地区被爆遺構確認調査報告書

2020

公益財団法人 広島市文化財団

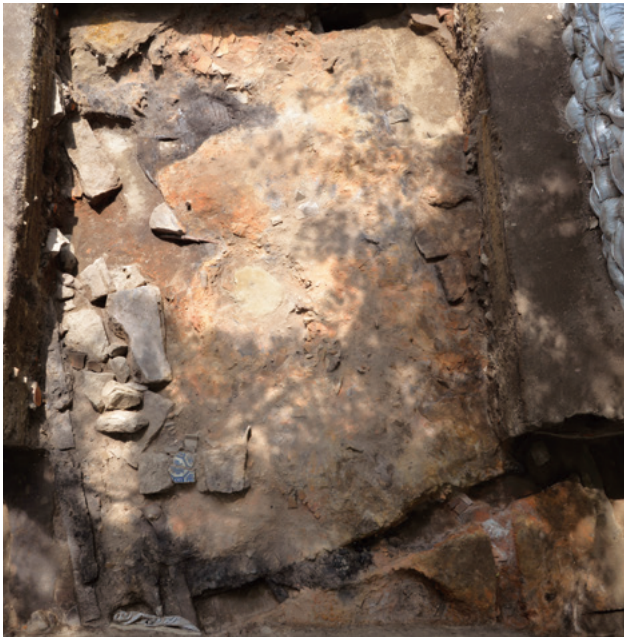
(上左) 焼土層遠景 (第1期、西から)

一軒の町屋が、炎上し倒壊した状態で、出土したものと考えられる。分厚く堆積した焼土の中には、数多くの瓦が堆積しており、部分的に硬く焼きしまっており、柱等の焼けた炭化物や白い灰などの存在が、火災の激しさを物語っている。また、焼土の範囲が敷地内に収まっており、屋根を支える柱材等が猛烈な勢いで炎上したために、屋根部分が急激に支えを失ったものと考えられ、ほぼ真下に落下している状態である。その意味で、原子爆弾の威力のすさまじさを強く感じさせる遺構である。

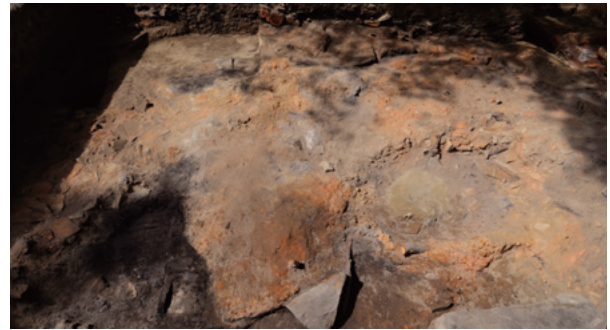
(上右) 焼土層全景 (第1期、北から)

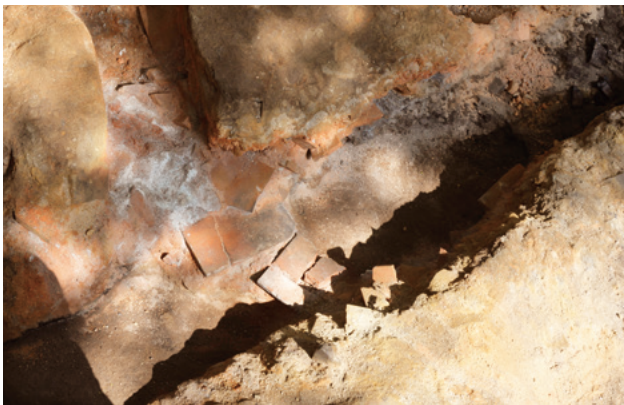
(中) 焼土層中の瓦及び炭化材 (第1期、トレンチ部分)

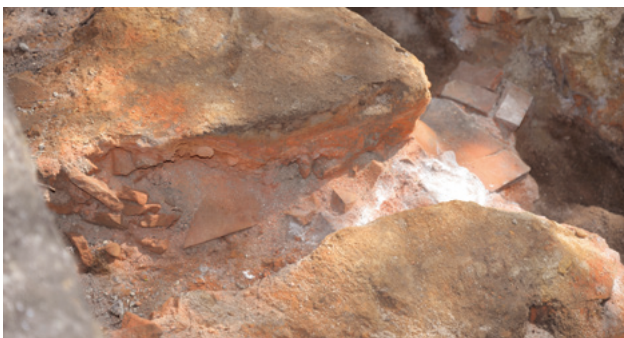
(下) 硬く焼き締まった焼土と瓦及び白い灰

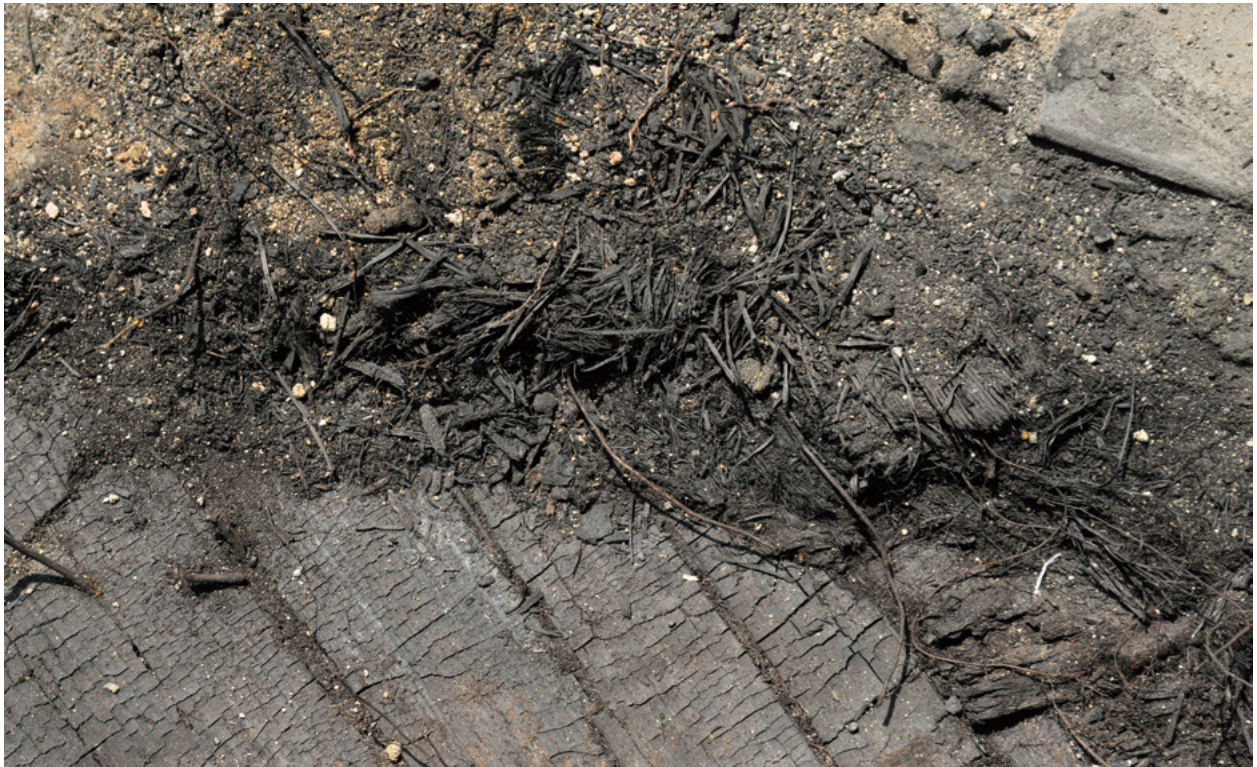
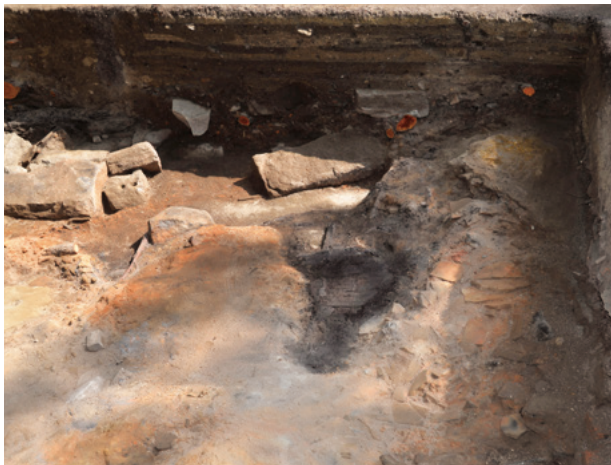
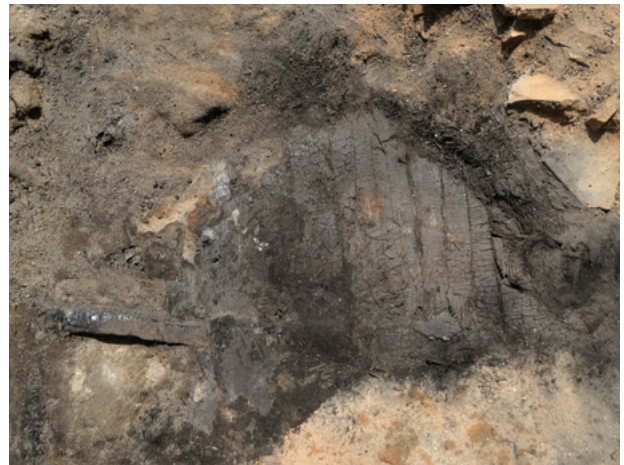
(上) 畳状炭化物 (下左) 床板材と畳遠景 (第1期、南から) (下右) 床板材と畳全景 (西から)

焼土層の薄い部分に、部分的に炭化した板材と、その下に直行した方向で角材が一本確認できる部分がある。また、板材の周辺部分には、2種類の繊維質の炭化物が取り囲むように分布している。繊維質の炭化物は、下に細い繊維をまとめたようなもの(上写真右端部分)と、その上部に比較的太目の繊維を編んだ状態のもの(上写真中央右側)が確認でき、前者が藁の炭化したもの、後者がイグサを編んだもので、これらは畳が炭化したものと推測される。その場合、繊維状の炭化物に囲まれた板材は床板と考えられ、角材はそれを支える根太と推測された。

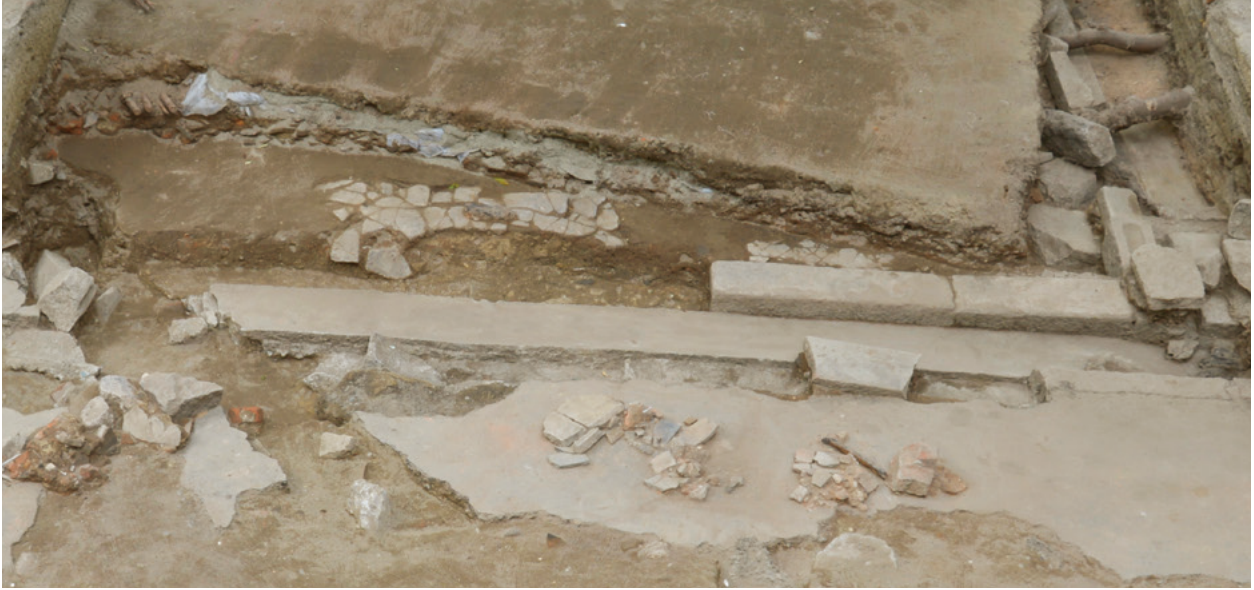
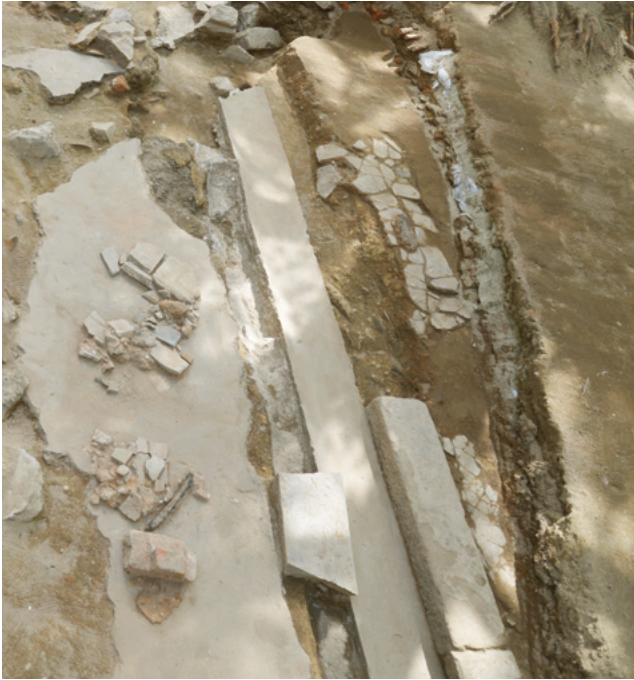
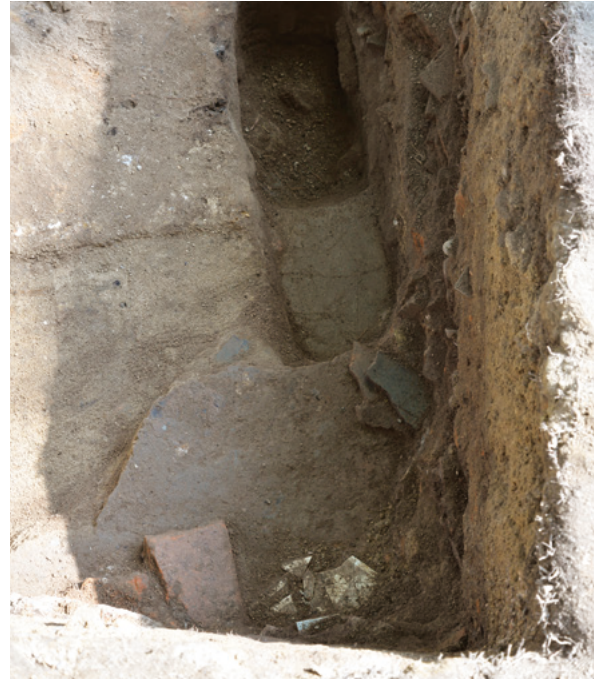
(上) 玄関土間全景 (拡張期、東から) (下左) 玄関土間たたき部分 (拡張期、北から) (下右) 南東隅たたき面検出状況 (第1期、南から) 上側に一面下のたたき面が見える。

玄関前の土間部分。部分的にたたきが残っている。すぐに畳敷きの座敷が始まるため、土間は極めて狭かったものと考えられる。第1期目に設定したトレンチによると、現状のたたき面の約20cm下にたたき面が存在しており、道路面上昇に伴って土間部分だけをかき上げた可能性が高い。

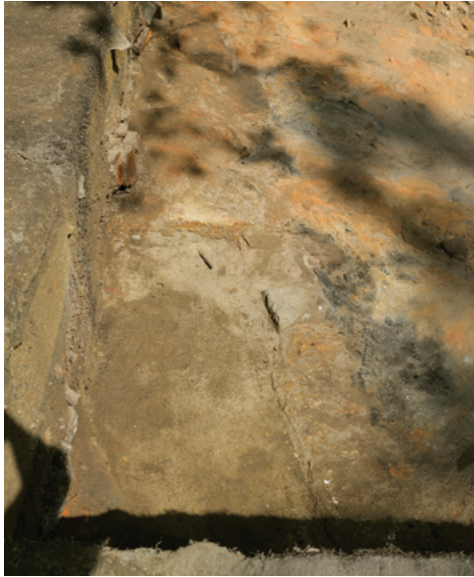
(左) 玄関土間に接続する通り土間面(第1期、東から) たたきは確認できないが細かい砂質土を5cm程度盛り上げた部分が幅0.5m長さ1m程度続いている。

通り土間は、幅1.2m程度と考えられ、ほぼ中央に幅30cm深さ15cm程度の溝が掘られている。目的は湿気抜きを意図したものか、あまり水等が流れた形跡は確認できない。西側で検出された通り土間の場合は、溝の南側半分は北側で確認されたたたき面に20cm程度嵩上げがされており、玄関土間の嵩上げ時に合わせて盛土した可能性も考えられよう。

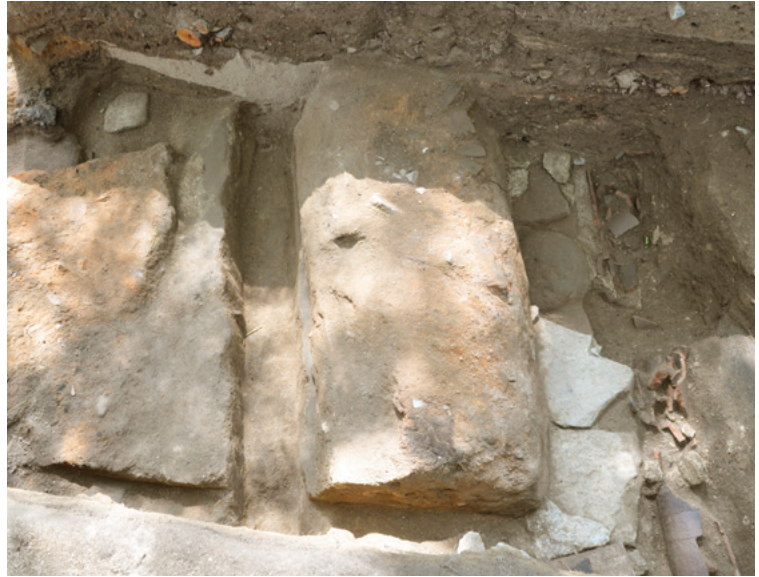
(右) 西側通り土間(第1期、西から) 溝を挟んで右側は、たたきの上にさらに20cm程度真砂混じりの土を盛り上げて、隣家の敷地の高さに合わせようとしている可能性が高い。

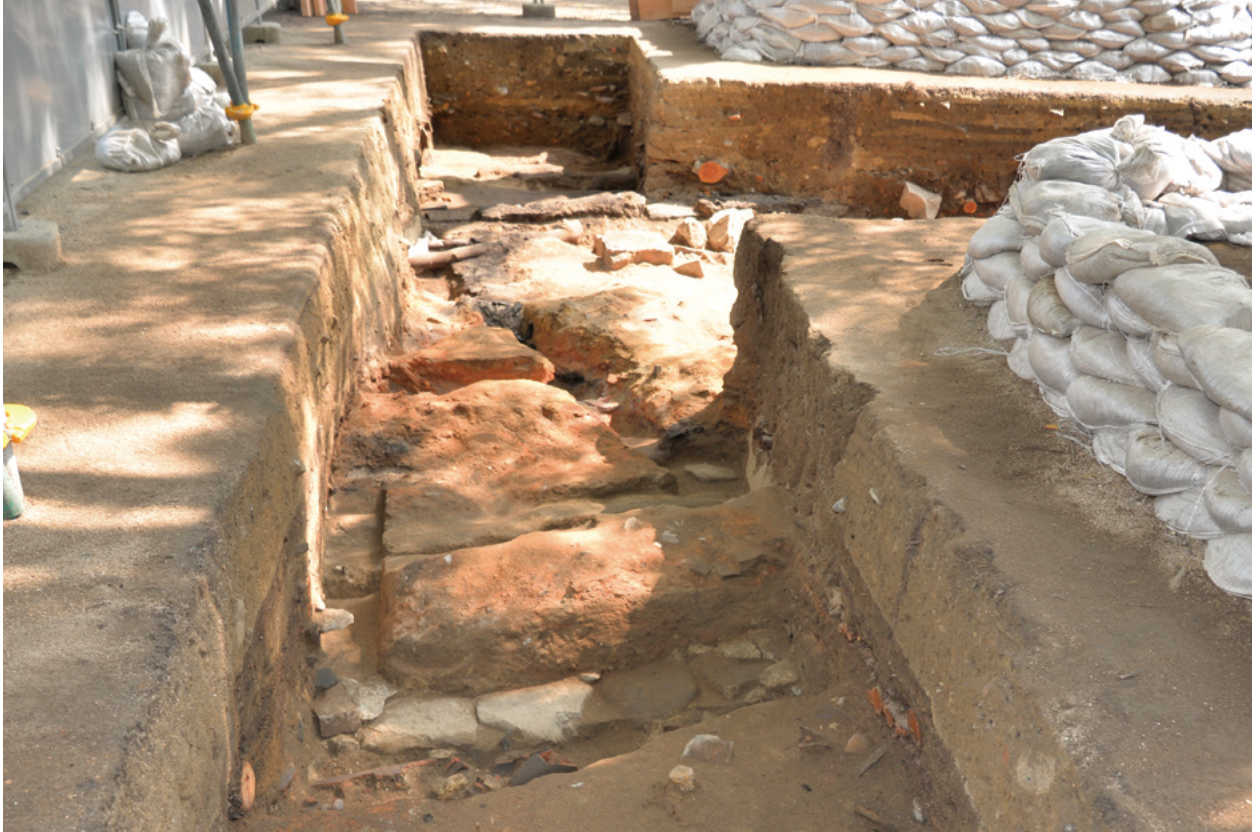
(上) 南側から排水施設及び南側屋敷境石列を望む(第1期) 写真上側に見える北側石材列までが一軒分の敷地で、幅は約4.8m、2つの境界に挟まれた範囲を焼土層が覆っている。

中央の町屋の敷地南側の境界を示す石列である。上辺の平な30cm×30cm程度の石材の北側を直線状にそろえて並べることにより、南側の境界を示しているものと考えられる。現状では、北側が真砂土交じりの土により20cm程度嵩上げされているため、端部は隠れているが、本来石列の並ぶ高さ

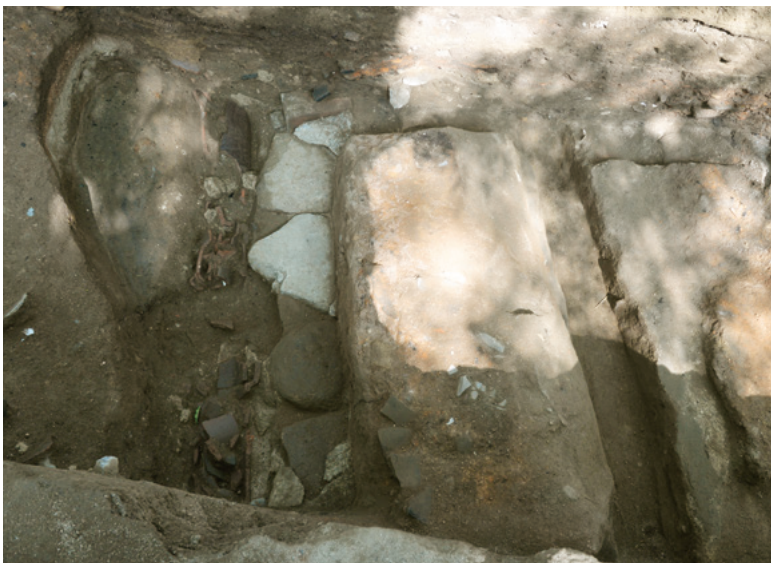
(左) 写真左側が排水施設及び南側屋敷境石列(第1期、東から) 右側の端に通り土間のたたきが見える。

また、境界の石列南側に隣接して、直径15cm程度の陶器製の土管が埋置してあり、道路等の雨水処理のための施設であったものと考えられる。管の傾斜は道路面から敷地の奥に向かって低くなっており、東西方向の敷地境に雨水等を集めて川に流す何らかの施設があったものと考えられる。

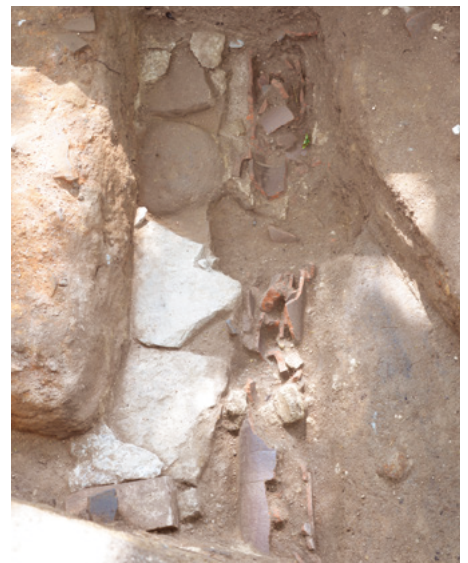
(右) 写真左側の石材の直線部分を合わせるように並べられた石列(西から) その右側に土管を使用した排水施設が設置されている。

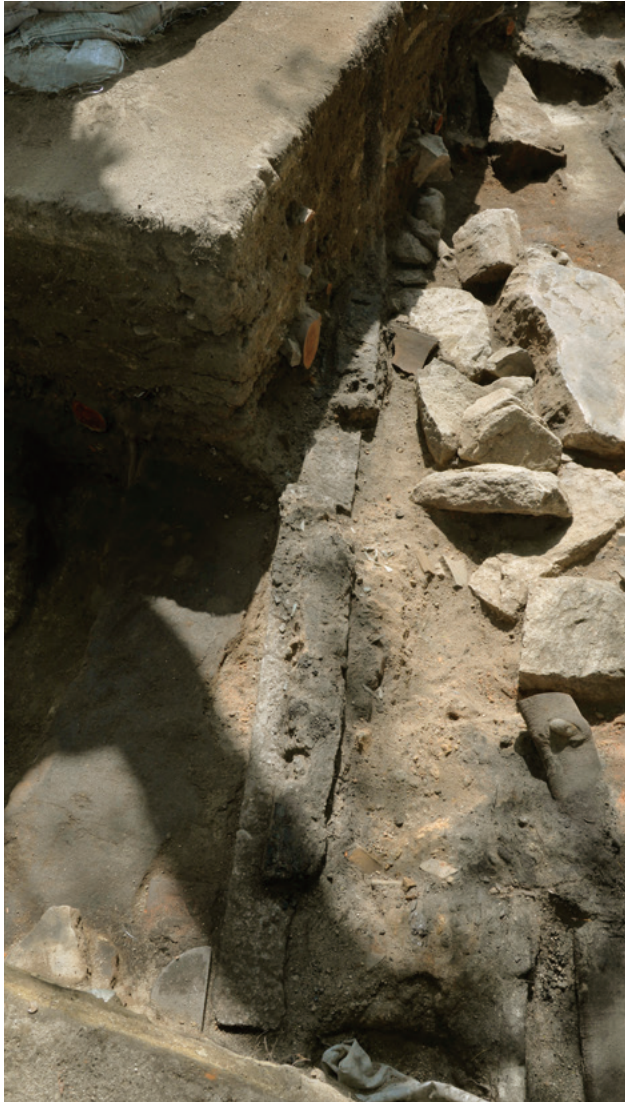
(左) 北側屋敷境石材列近景（第1期、西から）石材の上には根太の角材が炭化したものが残っている。

屋敷の北側の境を示す石材列である。約15cm角の石材を直線状に並べたもので、この石材を基礎にして屋敷の壁が立ち上がっている。石材上に根太の角材を敷き、そこに柱を建てて壁としており、そのためその材木が炭化したものが第1期分と拡張期分の石材列上から一か所ずつ合計2か所で確認されている。また、第1期分の石材列周辺からは、相当数のガラス片が出土しており、壁にあったガラス窓に使用されたものが、原子爆弾の爆風等により、割れて散乱したものと考えられる。ガラス片の分布状況は、全掘したのではないため明確ではないが、北側たたき面直上から出土したものもあるため、後世の混入は考えられない。

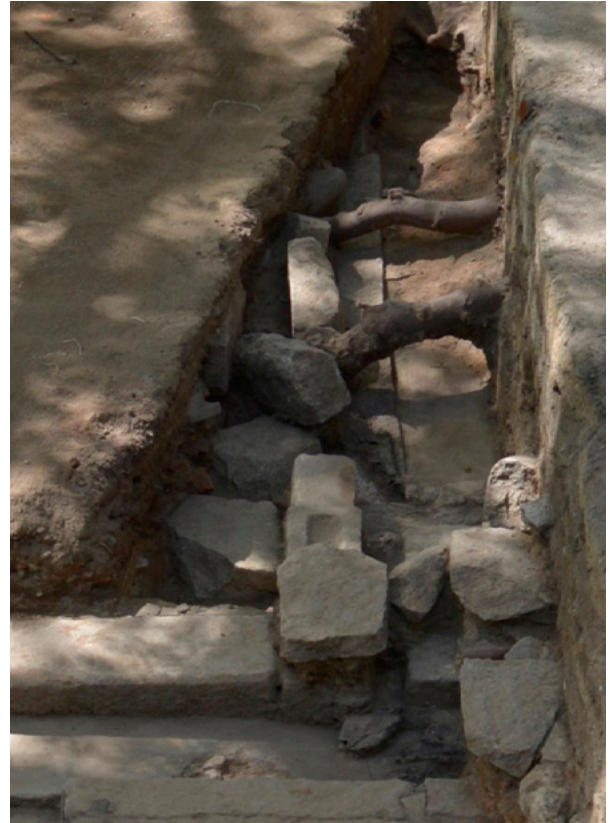
(右上) 北側屋敷境石材列近景（拡張期、東から）根太の角材が炭化したものがわずかに観察できる。

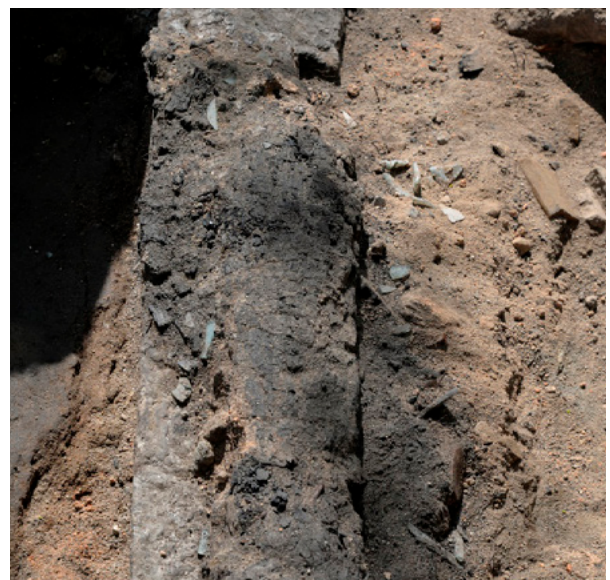
(右下) 石材周辺のガラス片（第1期、西から）石材の北側のたたき面や溝、南側の炭化物や焼土層からたくさんガラス片が出土している。

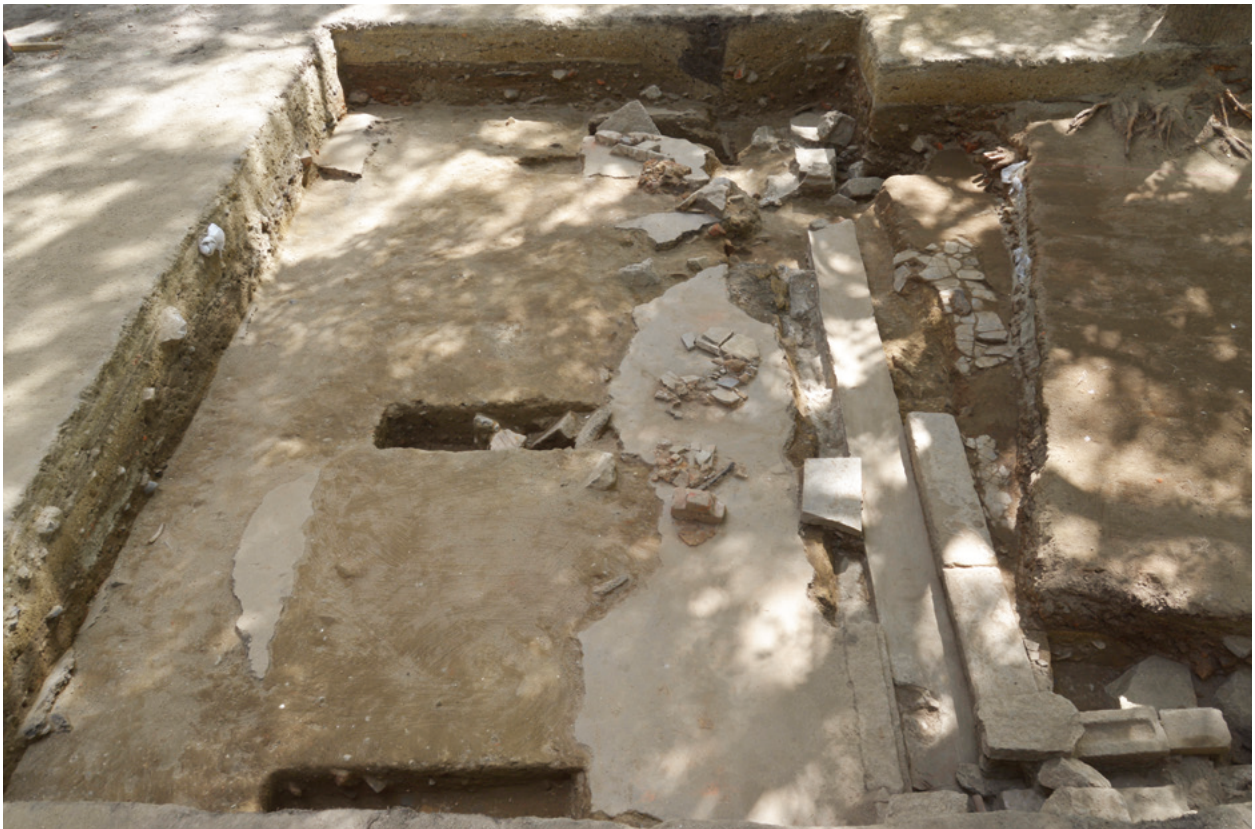
天神町筋道路面全景（拡張期、北から）

天神町筋の道路面である。道路幅は側溝から約3mを測る。残存したアスファルトから推測すれば、高さは側溝から東へ2mあたりで最も高くなり、側溝に向けて緩く傾斜しているように観察できる。後世の攪乱がほぼ全面で行われており、側溝から1m程度の範囲を除いて、舗装のアスファルトの残存状態は極めて悪い。特に、道路面の中央付近に直線状に行われた攪乱が大規模であり、ある程度天神町筋の道路等を意識して行われていることから、どこかの時点での一時的な通路整備のための掘削工事に伴うものの可能性も考えられる。

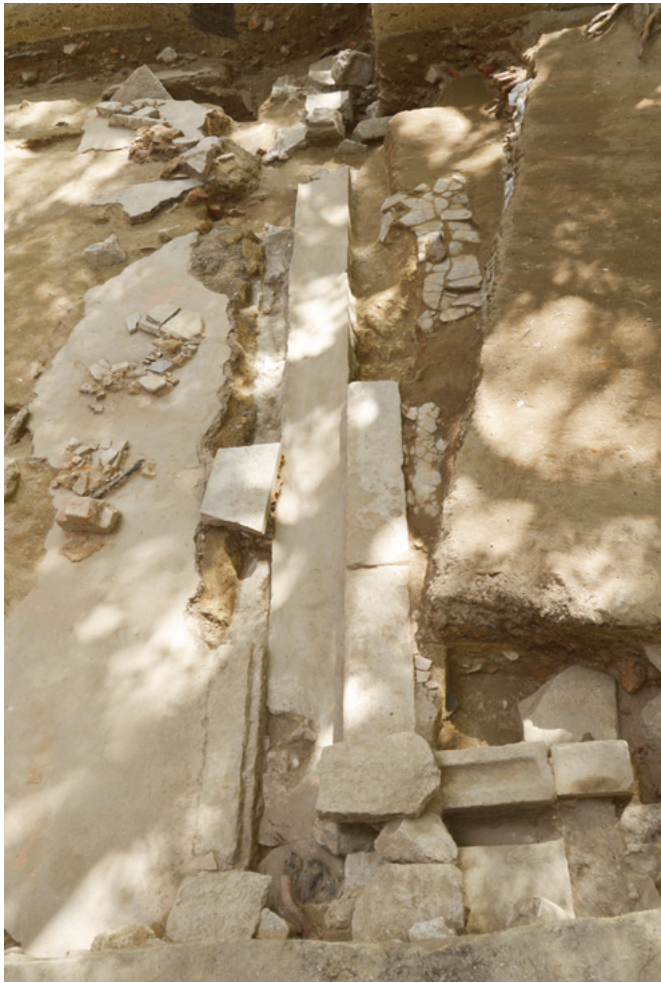
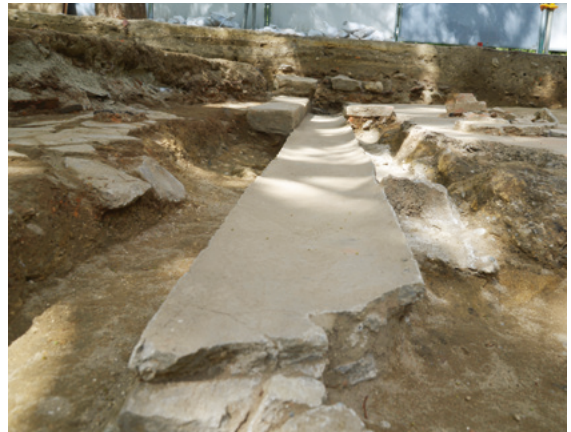
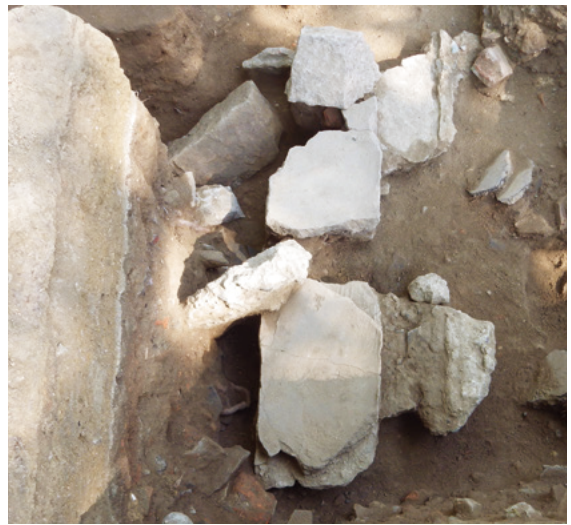
(左) 側溝全景 (拡張期、北から) (右上) 側溝近景 (拡張期、南から) 2つの石材に挟まれた部分の中央を窪ませている。(右下) 側溝南側部分 (拡張期、南から) 最初に敷かれたモルタルから東側の石材が抜き取られているのがよくわかる。石材間のモルタルは2重になっている。

現状では、南側の残存状態が極めて悪く、西側の石材の2/3、東側の石材の4/5程度が抜き取られ、南側1/3は後世の攪乱を受けていた。

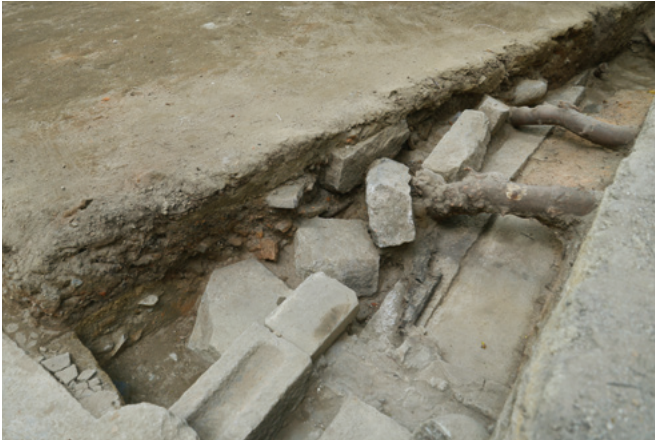
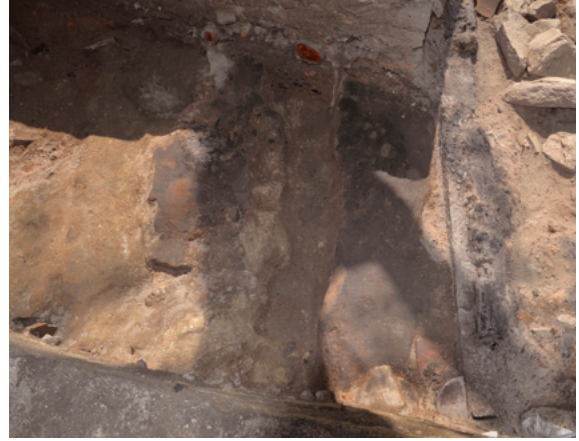
(左) 北側隣家の通り土間（拡張期、北東から） (右) 北側隣家の通り土間（第1期、西から）中央の溝を挟んで、北側部分の残存状態が悪い。

北側に隣接する町屋の玄関口から奥に向うための通り土間である。幅は、第1期調査で検出した奥側の部分でたたきの幅で約1.2m、高さは道路面から17cm低い位置にある。奥側では、ほぼ中央あたりで南に隣接する屋敷の通り土間と同様に幅30cm、深さ15cm程度のやや不整形な溝が確認されている。ただ、玄関口に接続する部分には、たたきは確認できるが溝の存在については確認できていない。確認できた通り土間の幅が25cm程度であるため、溝は調査区外の北側に存在している可能性が考えられよう。

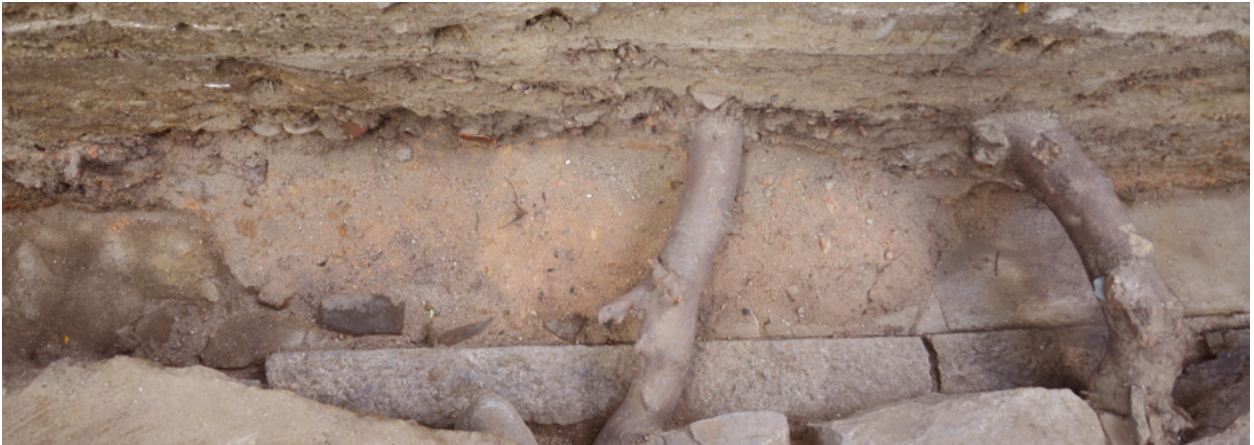
北側隣接家屋に伴う焼土層（拡張期、南から）石材列の手前が、中央の町屋敷地。

北側に隣接する屋敷に伴う焼土層（上部中央部分）及び通り土間のたたき面（上部両端部分）である。焼土層は、北側屋敷境の石材列から始まり、北側の屋敷地にむかって広がっていることが予想されることから、純粹に隣接する屋敷に由来する焼土である可能性が高い。状況としては、中央の町屋の焼土層が敷地内で完結しているのと同じ様相を示しており、同様な規模の木造家屋が北側に隣接する敷地に建っていたとした場合、この家も屋根を支える構造材が瞬時に焼け落ち、真下に屋根が落ちて倒壊した可能性が高い。

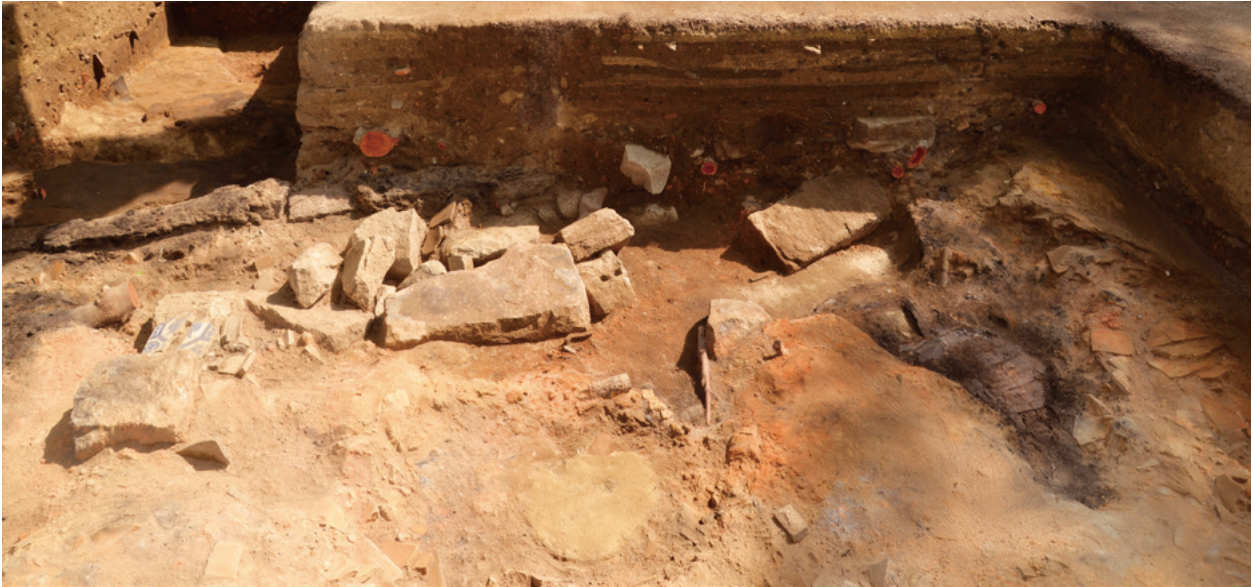
屋敷地北側攪乱坑（第1期、南から）

屋敷地北側の攪乱坑である。調査区北側の土層によると、公園整備の際の整地面から掘りこまれており、公園整備に際して周辺の石材を集めて埋めるために掘られたものと考えられる。

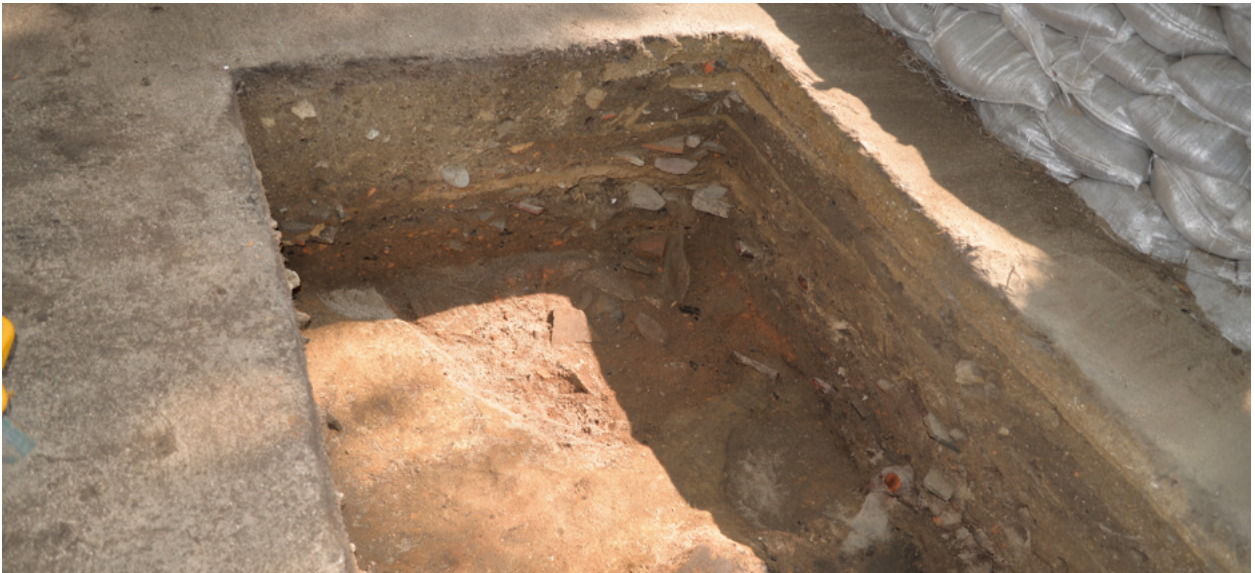
北側隣接屋敷地の攪乱坑（第1期、北西から）

北側に隣接した屋敷地の奥庭と考えられる地点に位置する土坑である。瓦等の瓦礫の廃棄土坑と考えられるが、北及び東側の壁面の土層からすれば、裏庭部分の地面から直接土坑が掘りこまれていることが分かる。また、南側の屋敷地で確認された焼土や瓦等の瓦礫がこの裏庭部分では確認できないため、この土坑については、被爆後あまり時を経ることなく焼土や瓦礫の整理を行った際に掘りこまれたものである可能性が高い。

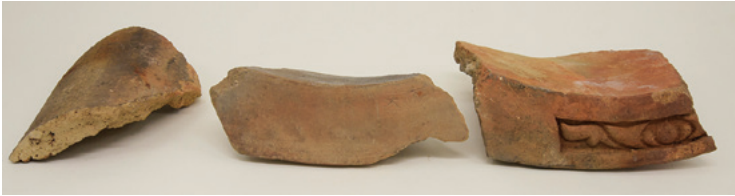
(左) 焼土層内出土丸瓦及び軒平瓦 強い熱を受けて赤変している。一部、本瓦葺きの部分があった可能性が考えられる。

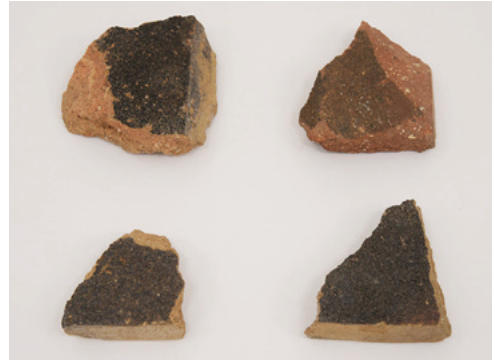
(右) 焼土層内出土瓦 被熱して赤変している。
