水資源再生センターにおける老朽度調査及び耐震診断

1 西部水資源再生センター

2 千田水資源再生センター

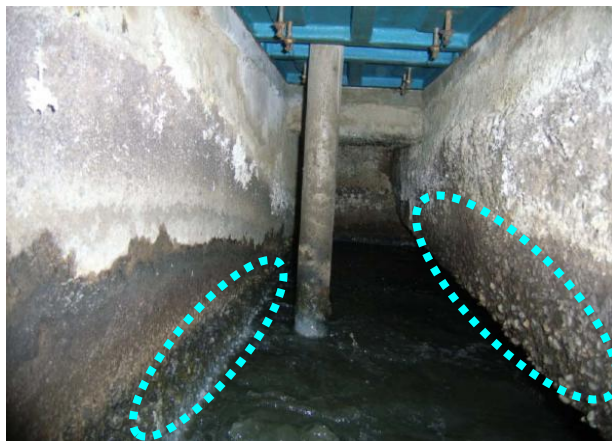
調査場所	最初沈殿池【流入水路】
調査状況	硫化水素による腐食劣化によりコンクリートの材料が現れて凹凸のある状態

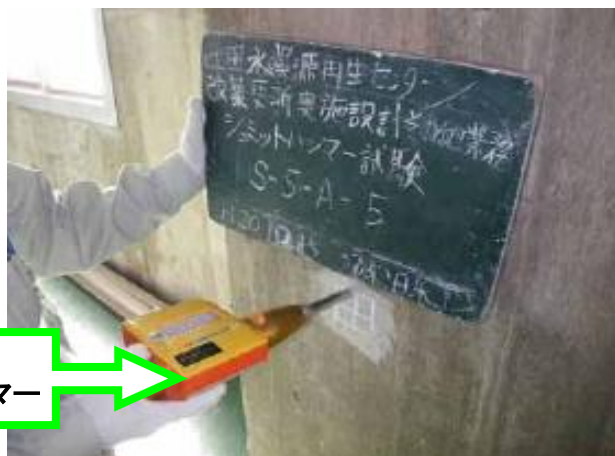
調査器具:
シュミットハンマー

調査場所	最初沈殿池【建築1F柱部分】
調査内容	コンクリート強度の測定値が設計基準強度を満足しているかどうかを確認します。

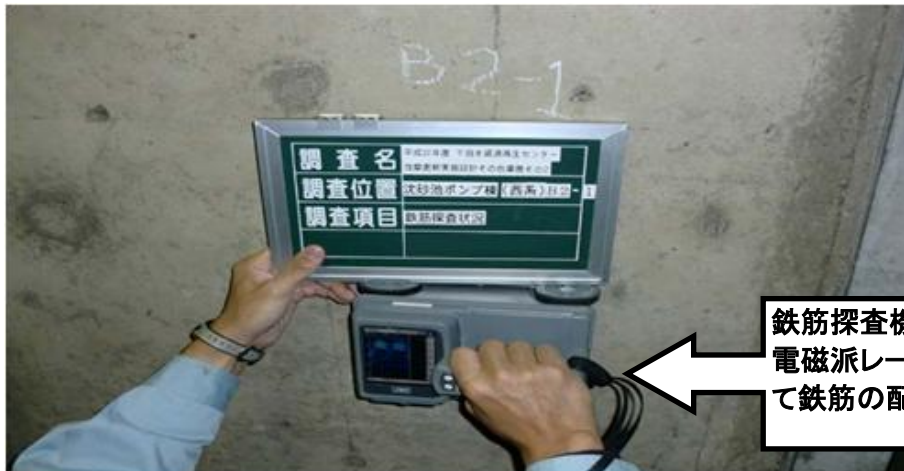
①鉄筋探査機による調査

鉄筋探査機:
電磁派レーダによっ
て鉄筋の配置を確認

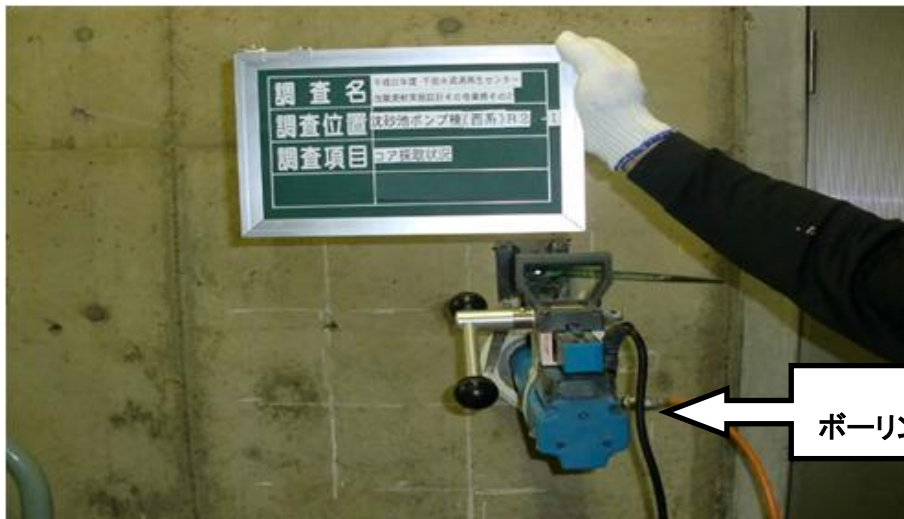
②ボーリング機械によるコンクリートの抜き取り作業

ボーリング機械

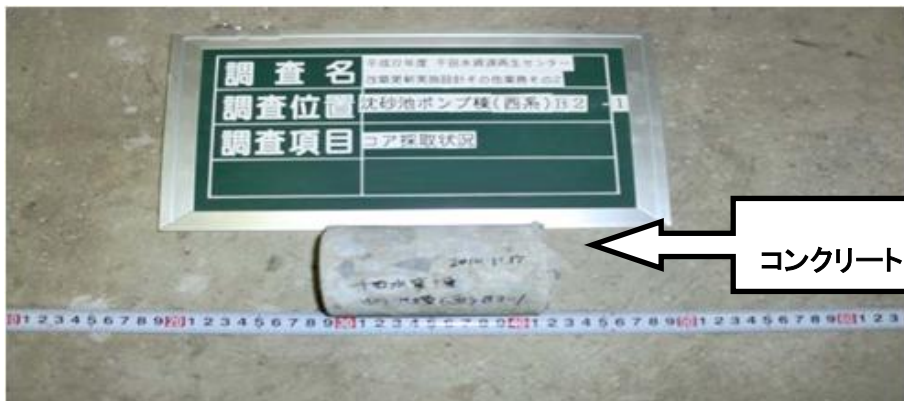
③抜き取られたコンクリート片の採取

抜き取られたコンクリート片を整形して、コンクリート強度の測定値が設計基準強度を満足しているかどうかを確認します。
