# 広島市 福木小学校区 (通学路合同点検による要対策箇所)

# 広島市 牛田小学校区 (通学路合同点検による要対策箇所)

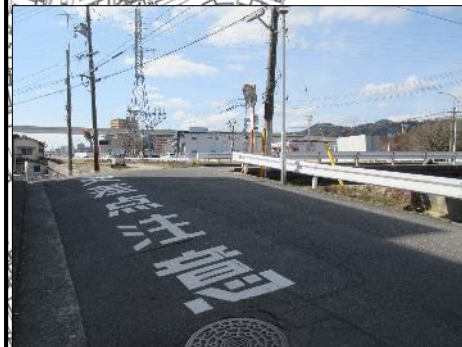
03-21

・渋滞時の幹線道路の抜け道となっており、橋を渡る車やバイクが多い。

<対策メニュー>

- ①交通監視活動
- ②安全指導

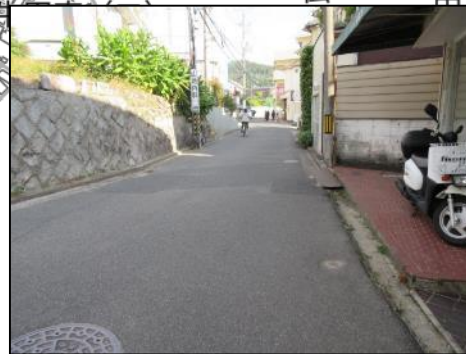
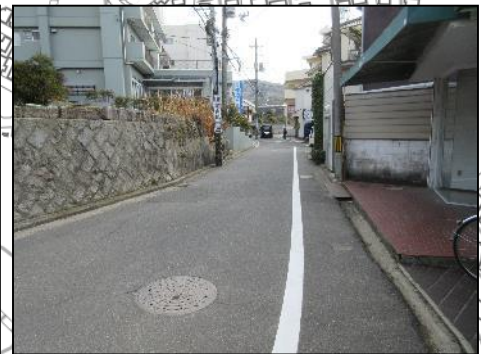
03-33

・交通量が多く、速度を落とさずに通行する車両がある。

<対策メニュー>  
外側線の延長

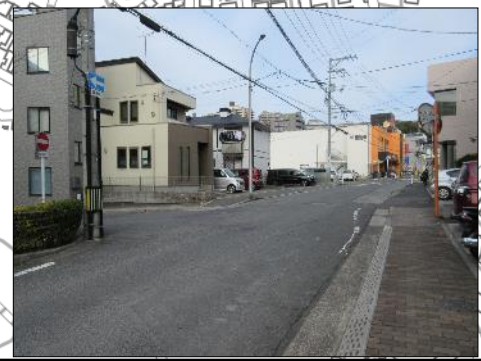
03-34

・交通量が多く、速度を落とさずに通行する車両がある。

<対策メニュー>  
安全指導

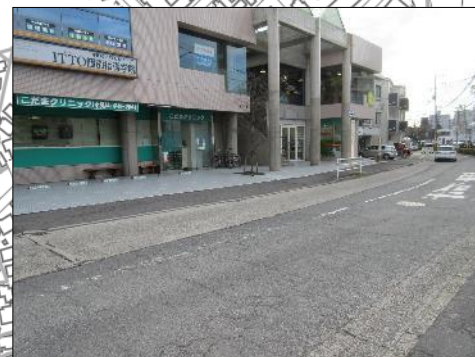
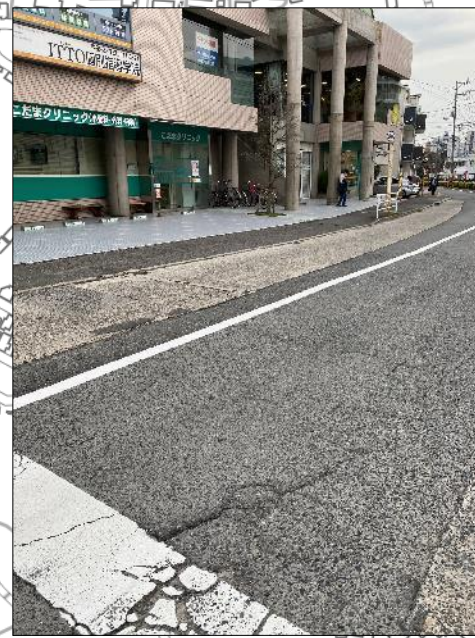
03-35

・バス通りで交通量も多い。横断歩道があるものの信号機がないため、歩行者が横断しにくい。

<対策メニュー>  
中央線の補修
