# 広島市 広島大学附属東雲小学校区 No.1 (通学路合同点検 要対策箇所)

# 広島市 幟町小学校区 (通学路合同点検 要対策箇所)

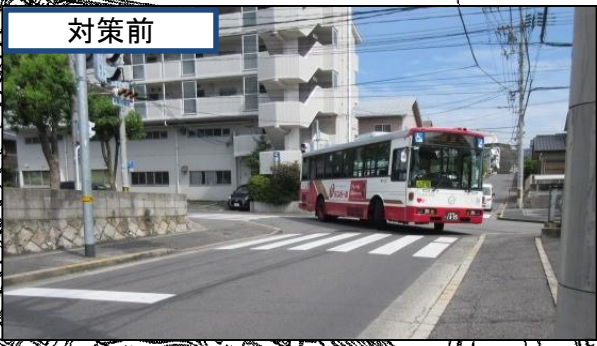
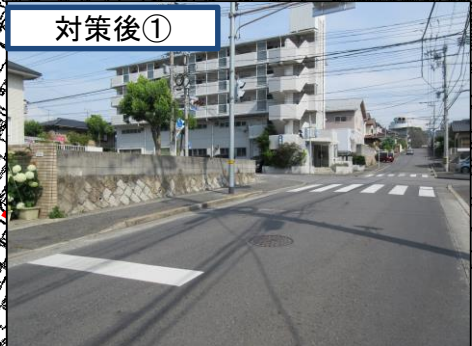
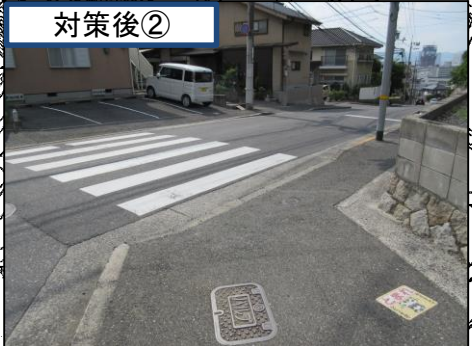
5

- ・交通量が多い。
- ・バス等の大きな車両が、大きく膨らんで右折するため、信号待ちをしている児童と接触する危険性がある。

<対策メニュー>  
①停止線の移動  
②ストップマークの設置  
③バス会社への周知

(警察, 小学校)
