広島市 千田小学校区 (通学路合同点検による要対策箇所)

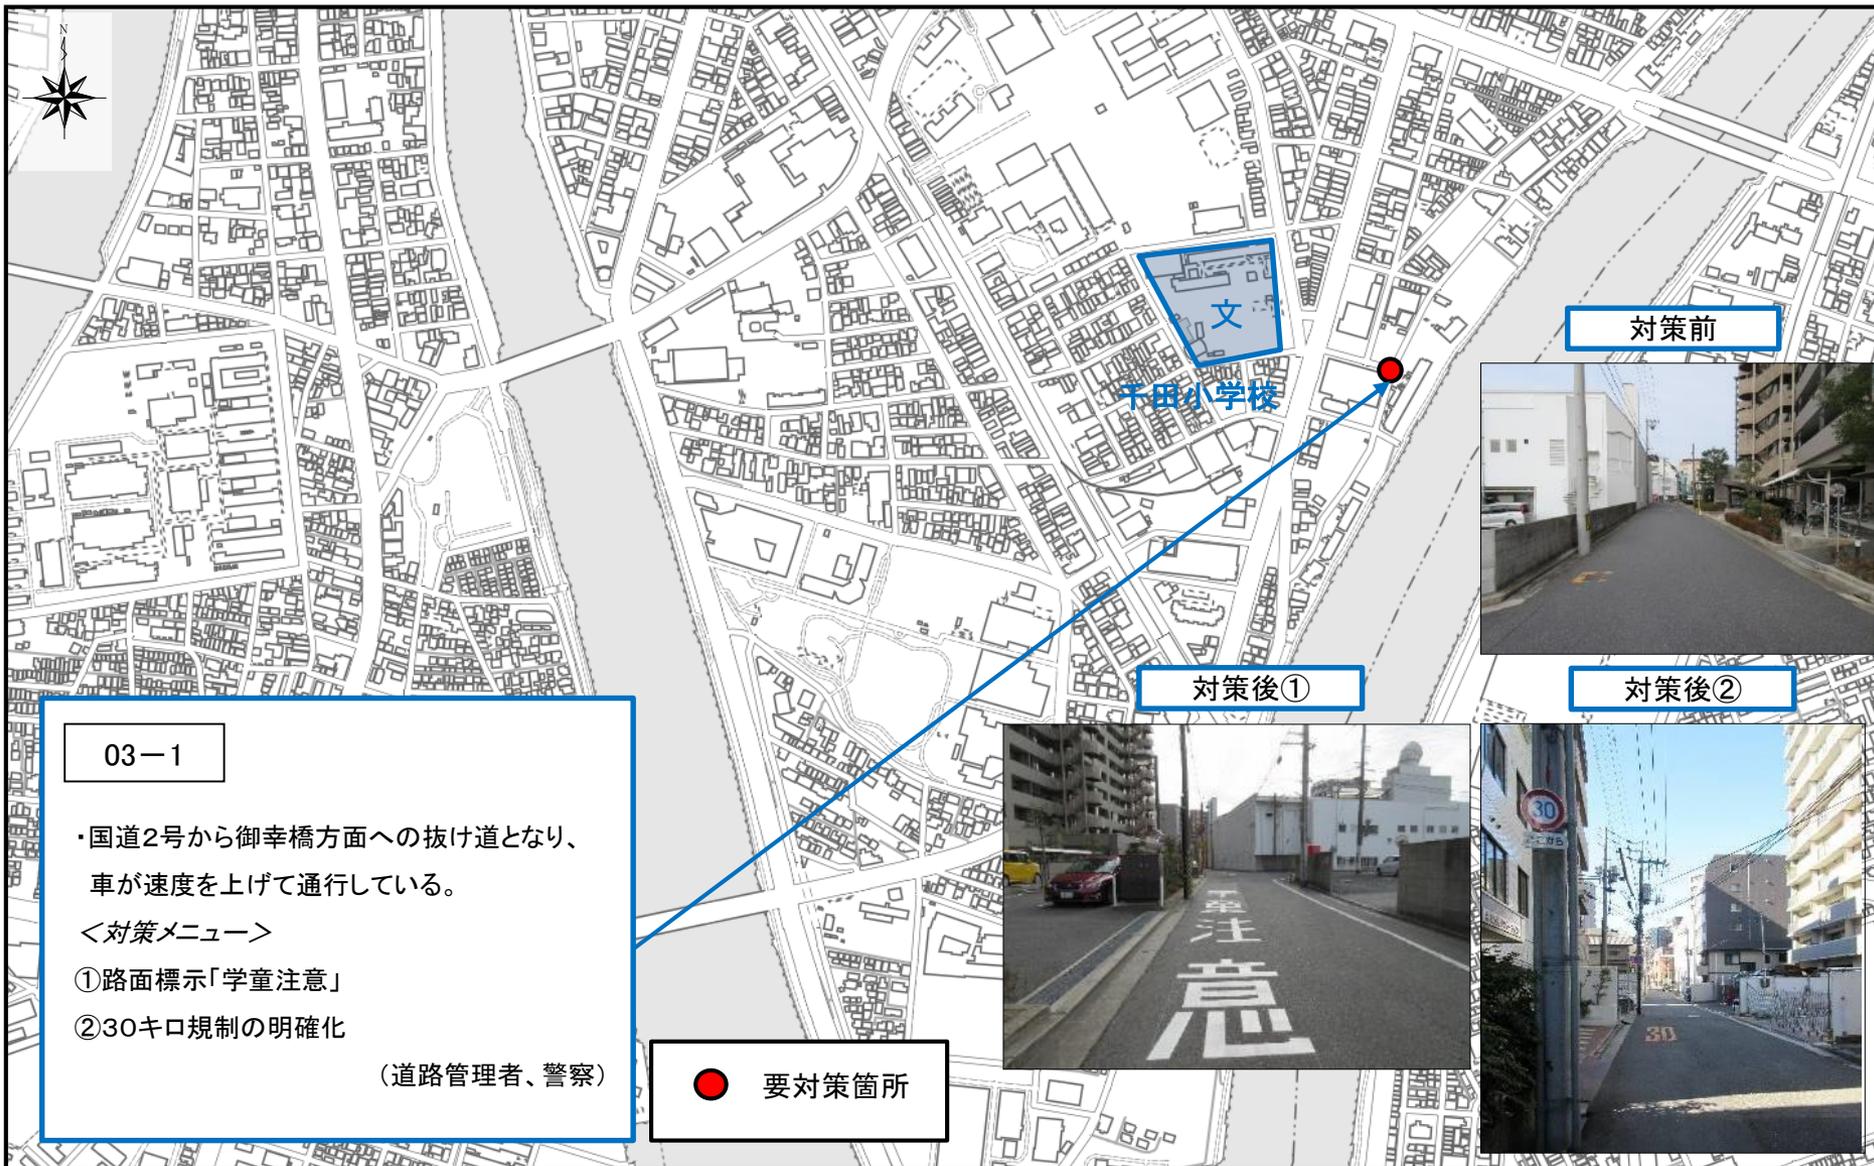
03-1

・国道2号から御幸橋方面への抜け道となり、車が速度を上げて通行している。

- ①路面標示「学童注意」
- ②30キロ規制の明確化

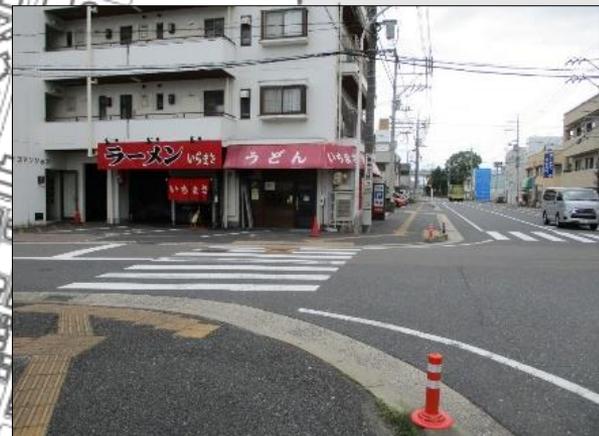
03-5

・信号機のない交差点で、登校時、車の通行量が多い上、速度を落とさずに交差点に進入する車があり、危険である。

・安全指導

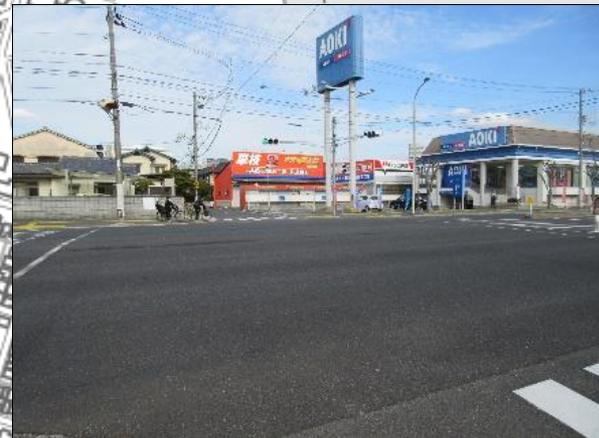
03-6

・交差点付近の歩道を通勤・通学中の自転車が速度を落とさず走り抜けるため、信号待ちをする児童との接触が心配である。

・安全指導

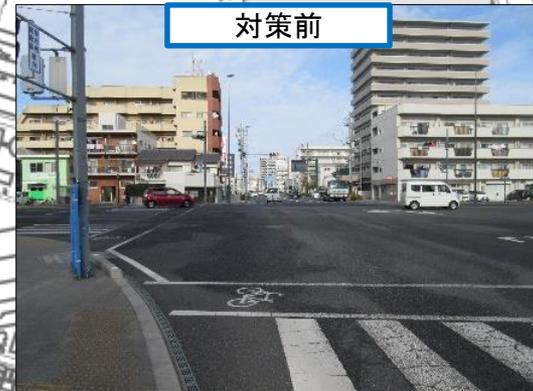
対策前

・速度を落とさずに交差点に進入して来る車や信号無視をする車がある。

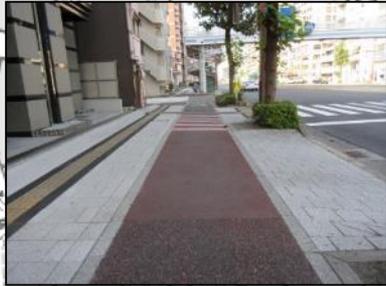
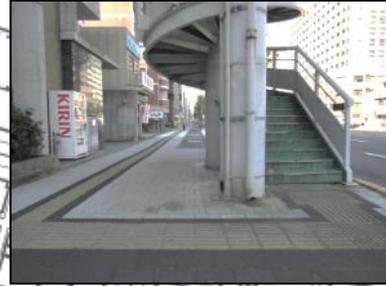
・自転車が速度を落とさず直進してくるため、陸橋から降りてくる児童との接触が心配である。

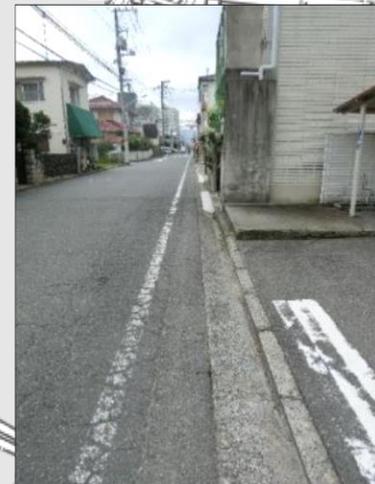
03-11

・付近に工場などの施設が多く、大型トラックの通行が多い上、歩道の途中から路側帯になっており、通行する車が白線まで侵入している。

安全指導
