# 広島市 大州小学校区 (通学路合同点検による要対策箇所)

# 広島市 段原小学校区 (通学路合同点検による要対策箇所)

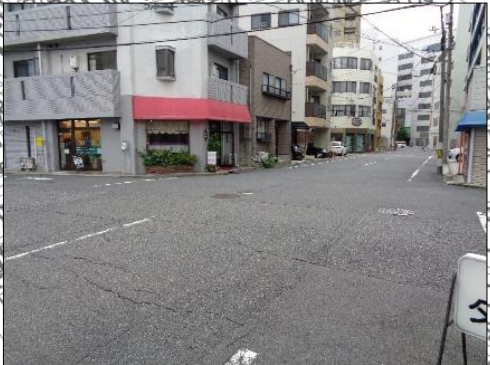
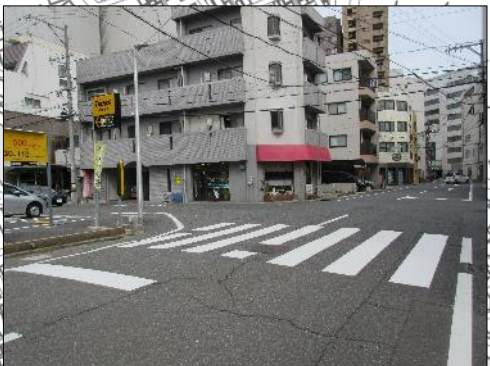
03-43

・幹線道路への抜け道となっており、車の速度が速い。

<対策メニュー>  
横断歩道の新設

(警察)
