# 広島市 八木小学校区 (通学路合同点検による要対策箇所)

# 広島市 緑井小学校区 (通学路合同点検による要対策箇所)

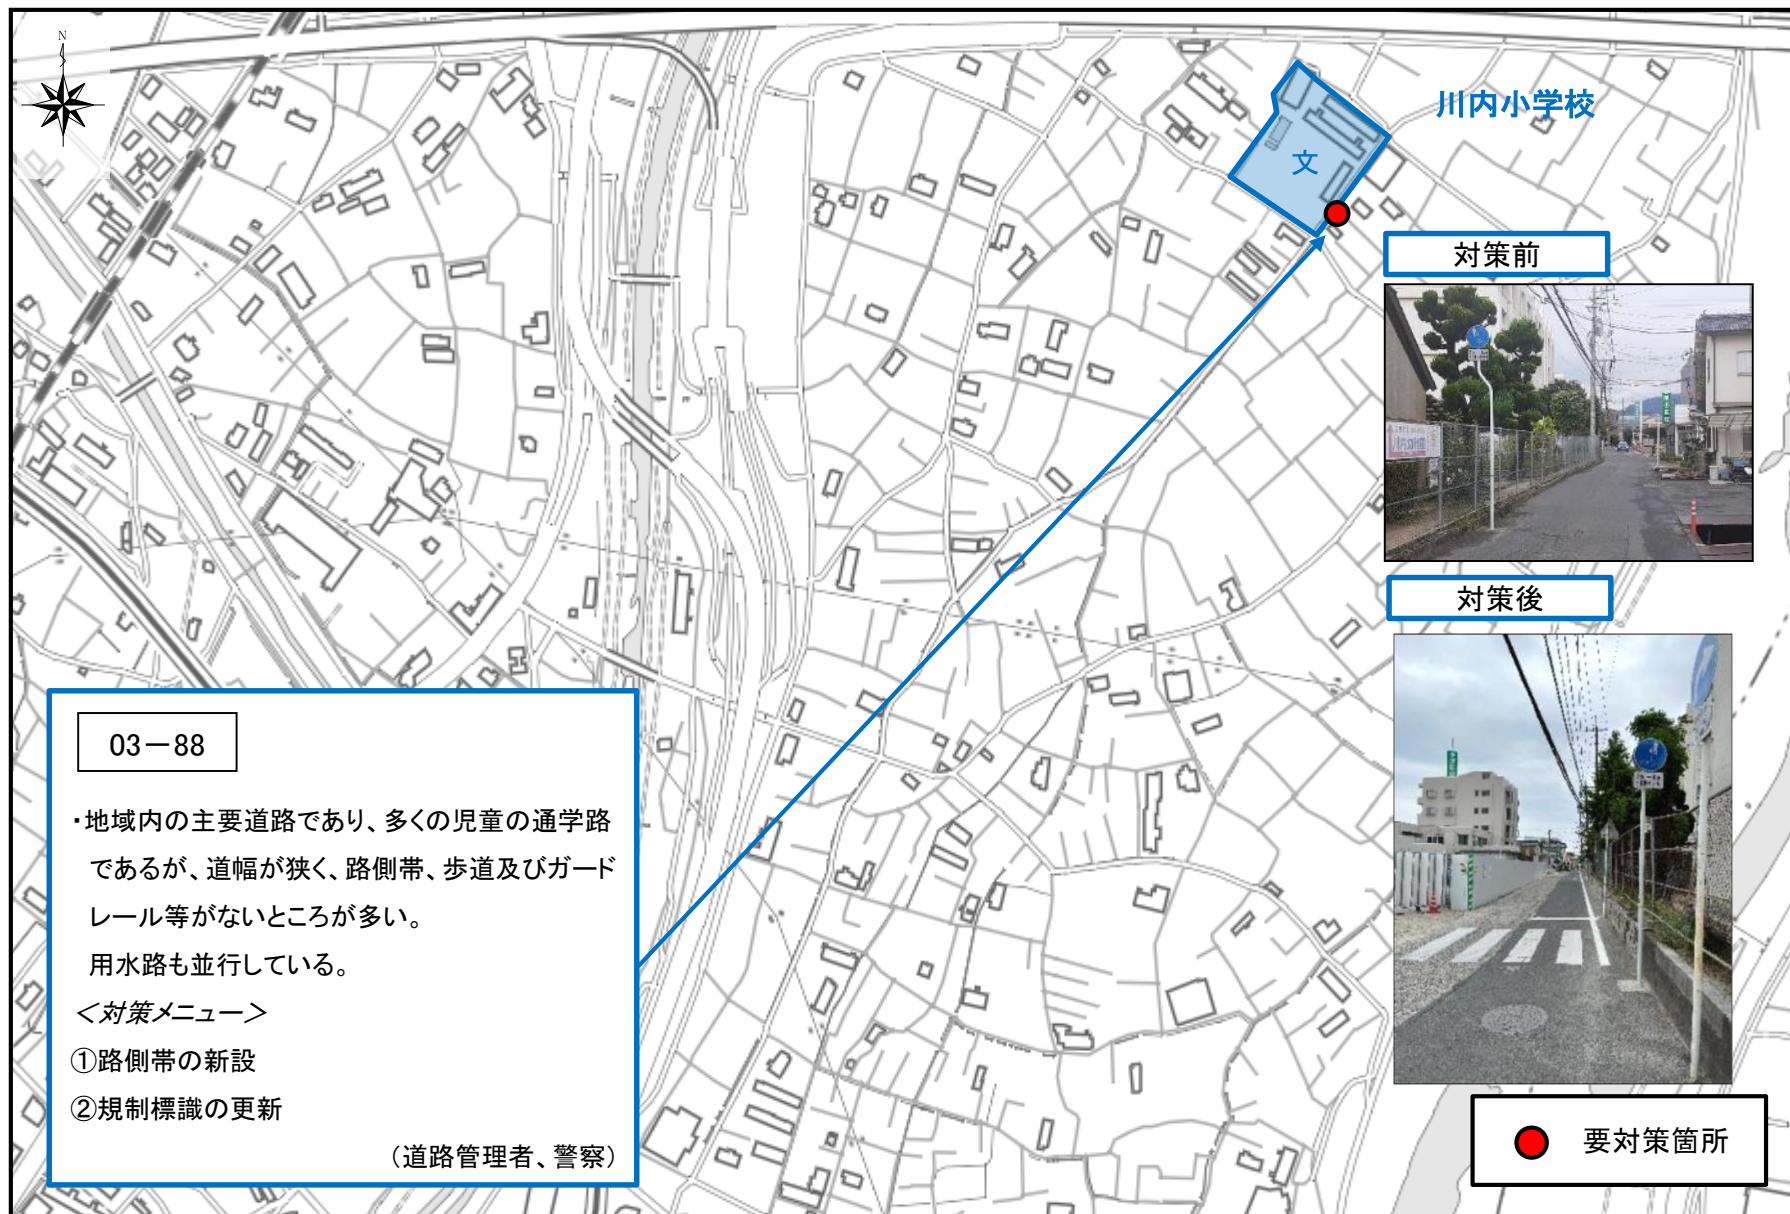
03-88

・地域内の主要道路であり、多くの児童の通学路であるが、道幅が狭く、路側帯、歩道及びガードレール等がないところが多い。  
用水路も並行している。

- ①路側帯の新設
- ②規制標識の更新

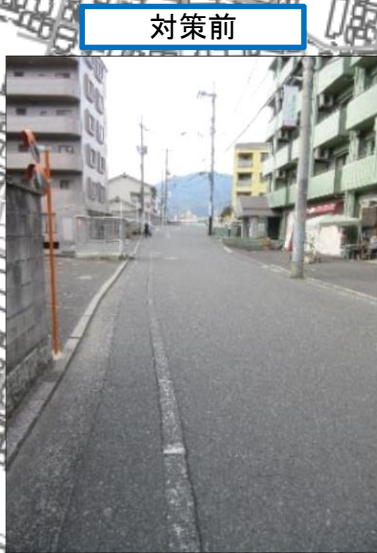
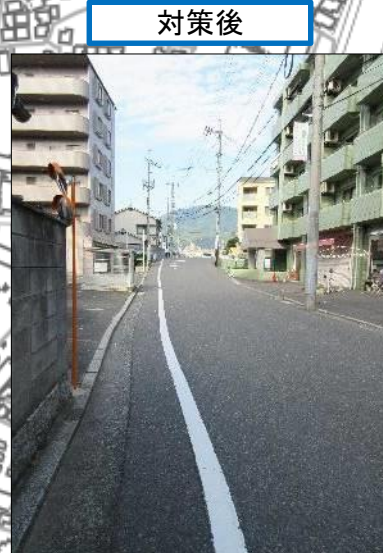
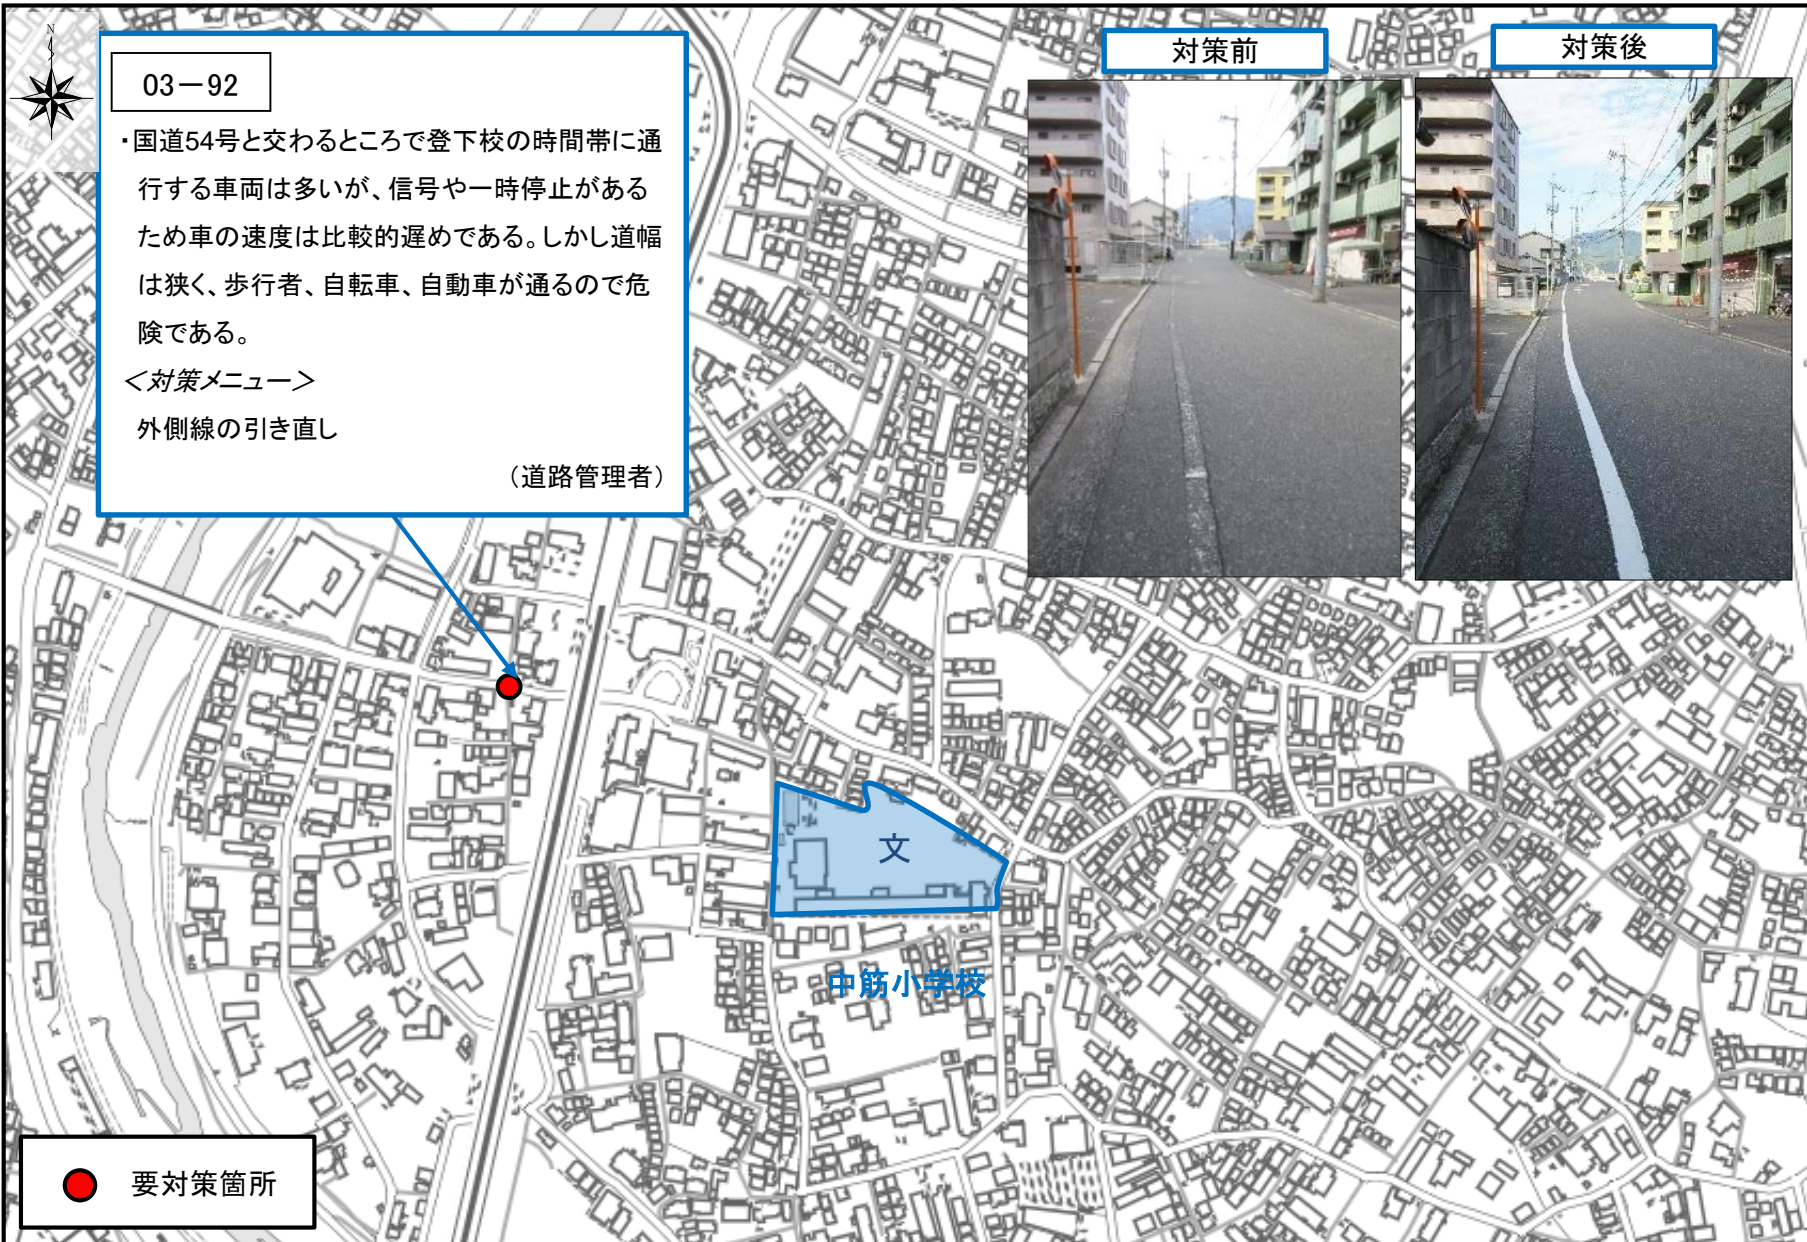
03-92

・国道54号と交わるところで登下校の時間帯に通行する車両は多いが、信号や一時停止があるため車の速度は比較的遅めである。しかし道幅は狭く、歩行者、自転車、自動車が通るので危険である。

外側線の引き直し

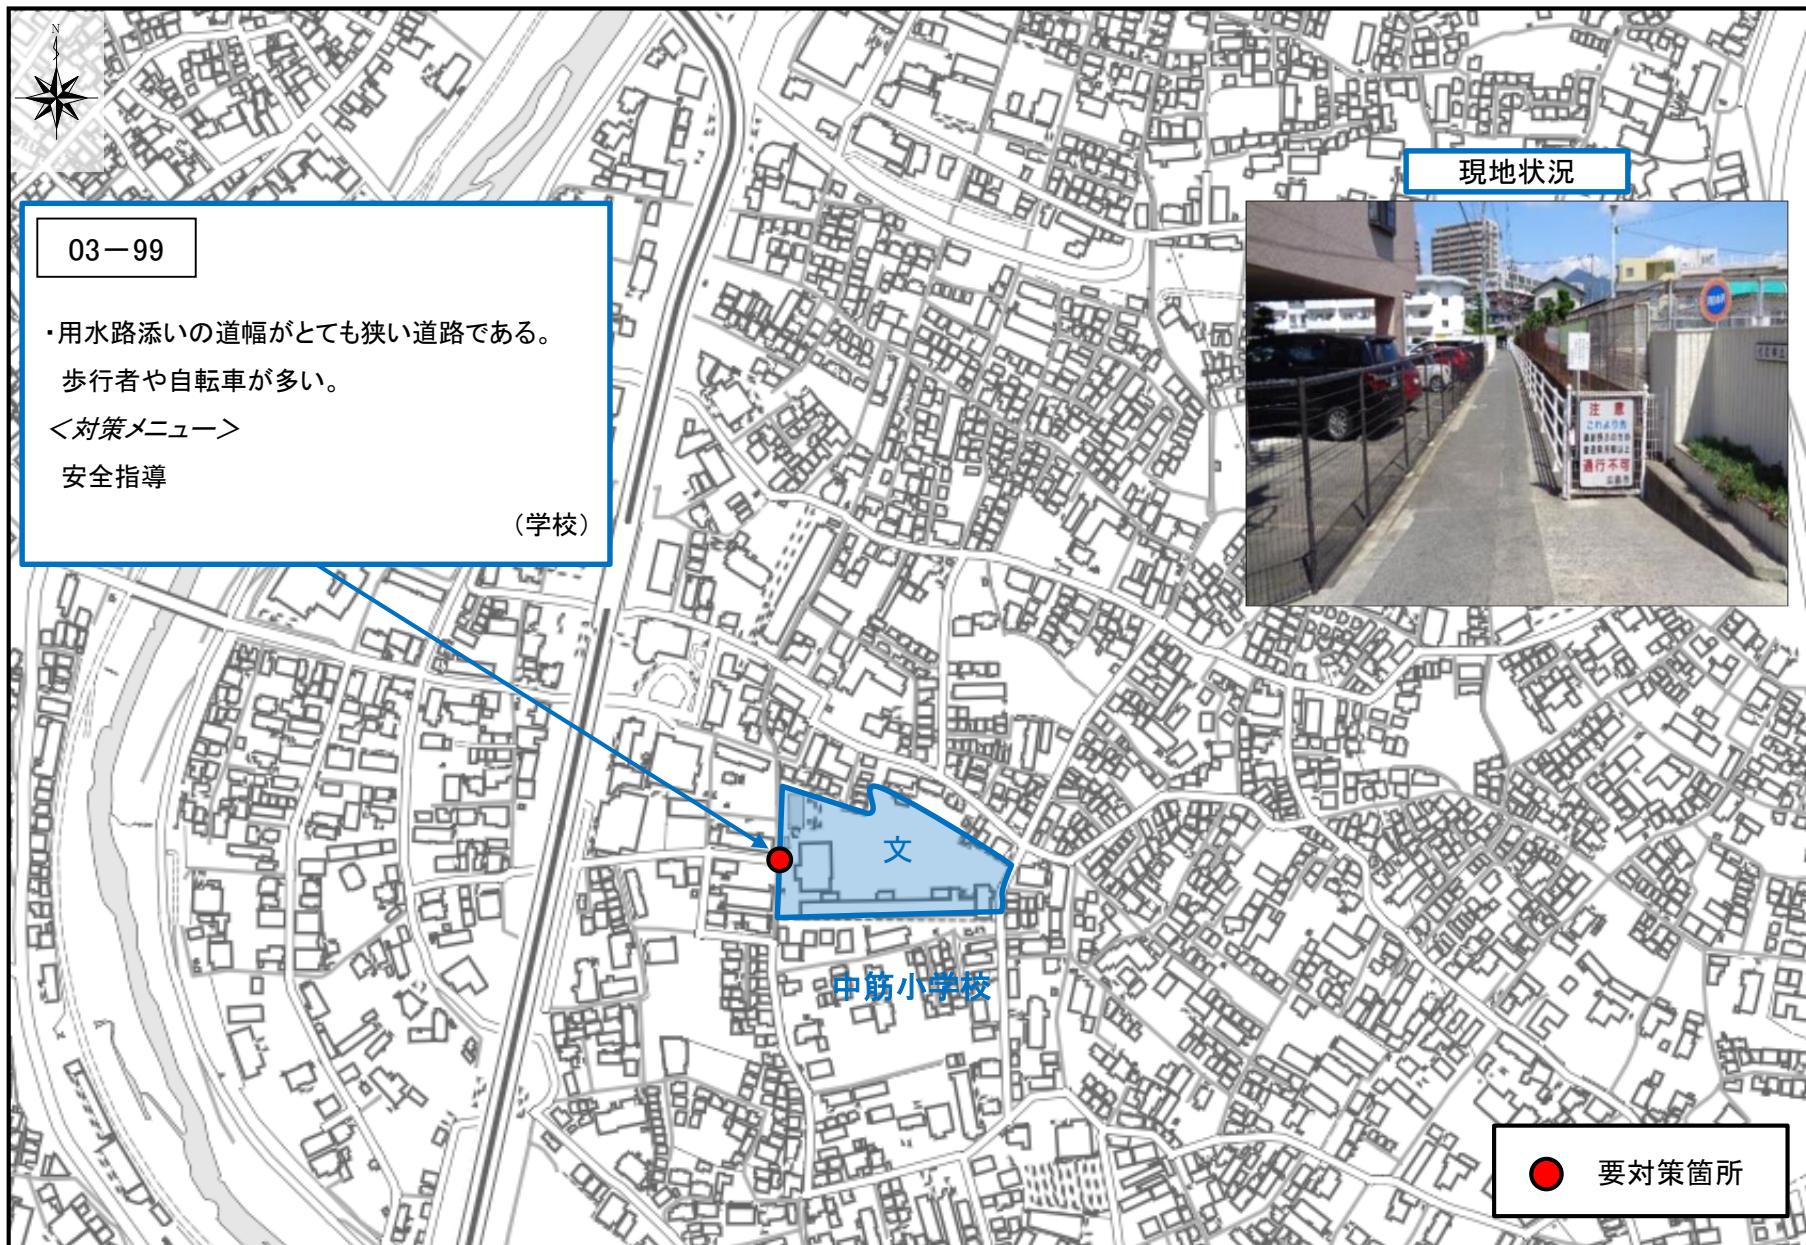
03-99

・用水路添いの道幅がとても狭い道路である。

歩行者や自転車が多い。

安全指導

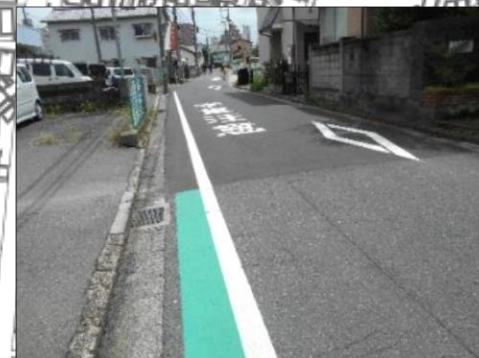
03-113(29-17)

- ・交通が多く、道幅が狭い。  
路側帯に車が侵入する

- ① 現道拡幅(歩道整備)
- ② 安全指導

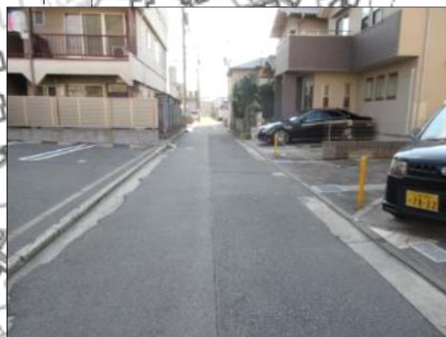
03-114

・周辺に工場があるため大型車の進入があり、幹線道路に向かって車の速度が上がりやすい。

路面標示「学童注意」

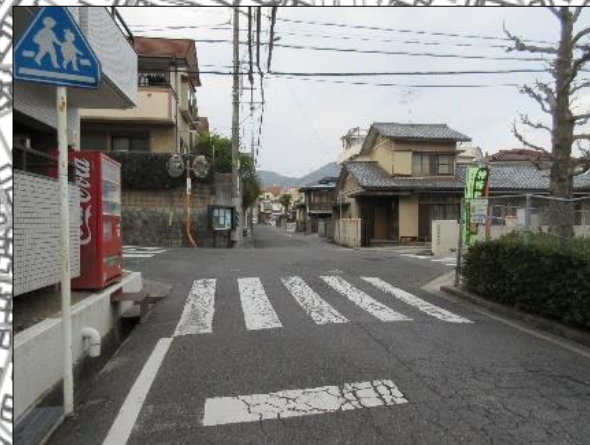
03-147

・信号機のない交差点で自家用車、路線バス、バイク、自転車が通り、交通量が多い。

安全指導

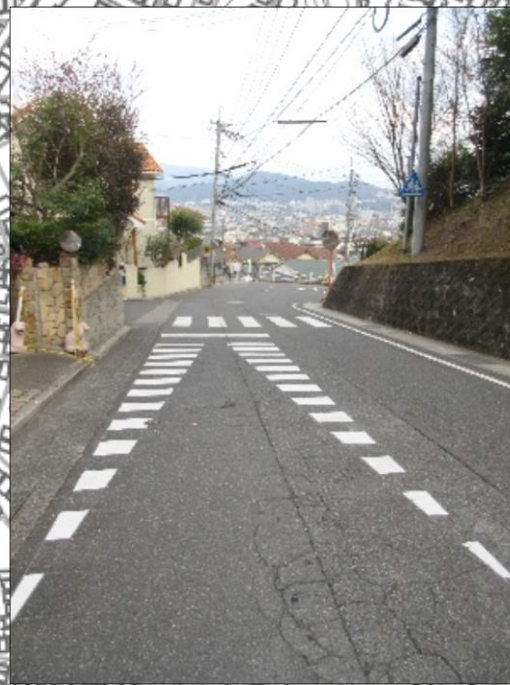
03-148

・見通しは良いが、自家用車、路線バス、バイク、  
自転車が通り、交通量が多い。

強調マークの設置
