広島市 井原小学校区 (通学路合同点検による要対策箇所)

広島市 真亀小学校区 (通学路合同点検による要対策箇所)

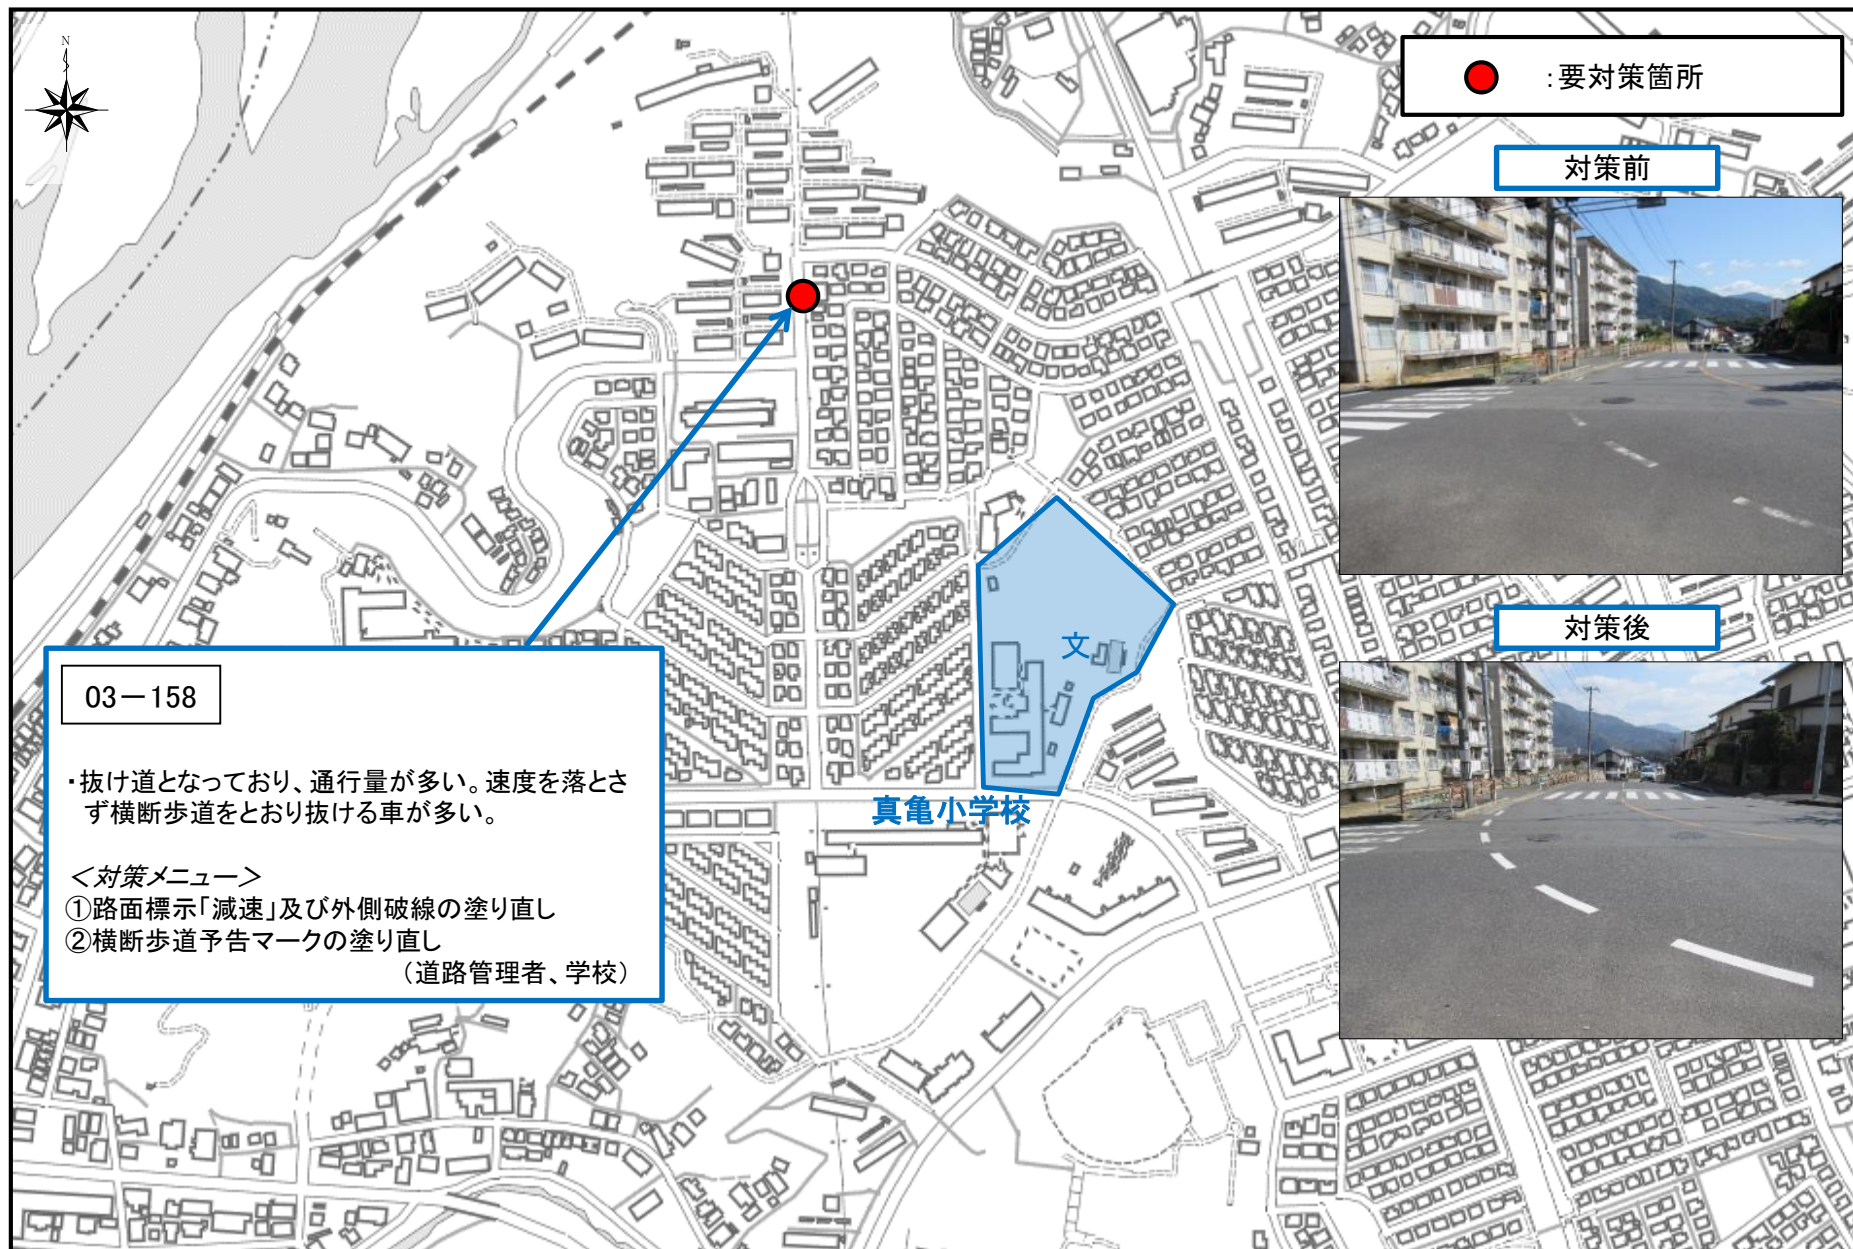
03-158

・抜け道となっており、通行量が多い。速度を落とさず横断歩道をとおり抜ける車が多い。

<対策メニュー>

- ①路面標示「減速」及び外側破線の塗り直し
- ②横断歩道予告マークの塗り直し

(道路管理者、学校)

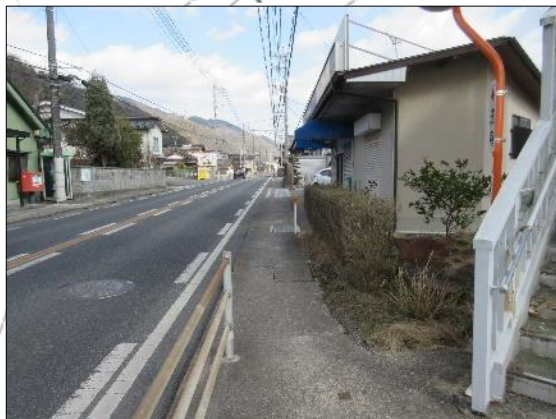
対策前

・国道に面しており、すぐ隣をトラックなどが走っていて危険である。

<対策メニュー>
ガードパイプの設置

(道路管理者)

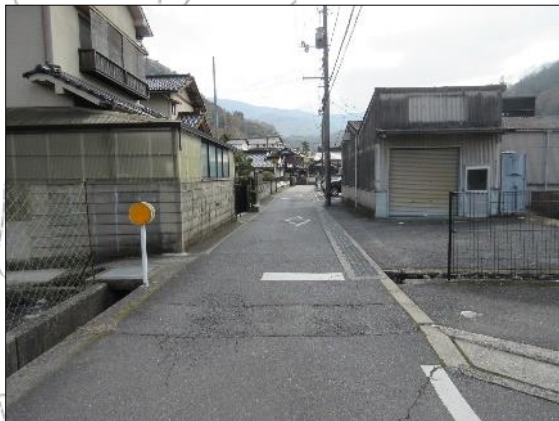
現地状況

・車が来ているが見えない。

<対策メニュー>
ストップマークの設置

(学校)

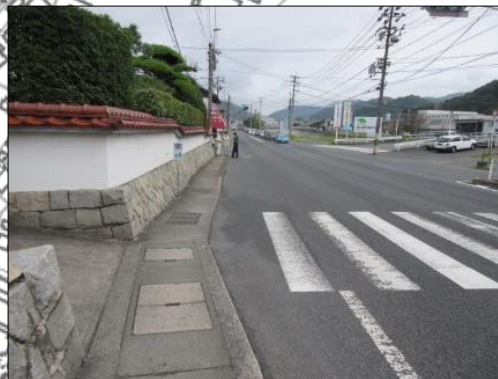
対策前

・歩道が狭く、土居橋方向に右折車両があるときには直進車両と接触する可能性がある

<対策メニュー>

- ①外側線の引き直し
- ②ラバーポールの設置

(道路管理者)
