史跡広島城跡石垣の観察ポイント

2023年10月25日、11月11日 現地調査所見

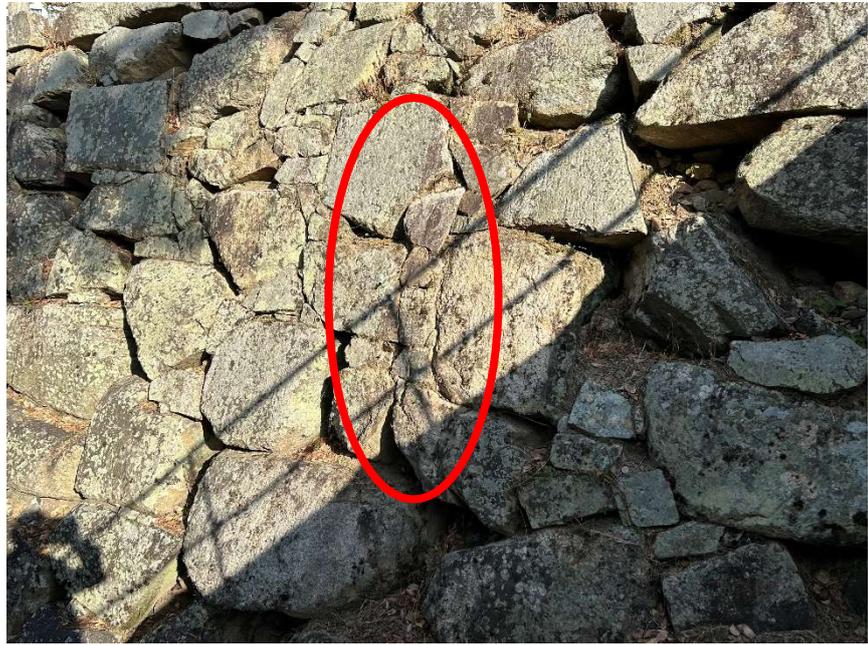
3 ■H060(南小天守南面) 上部

築石周辺に間石が良好に残る。築石右側の空隙部も当初は隙間無く仕上げられていたと考えられる。

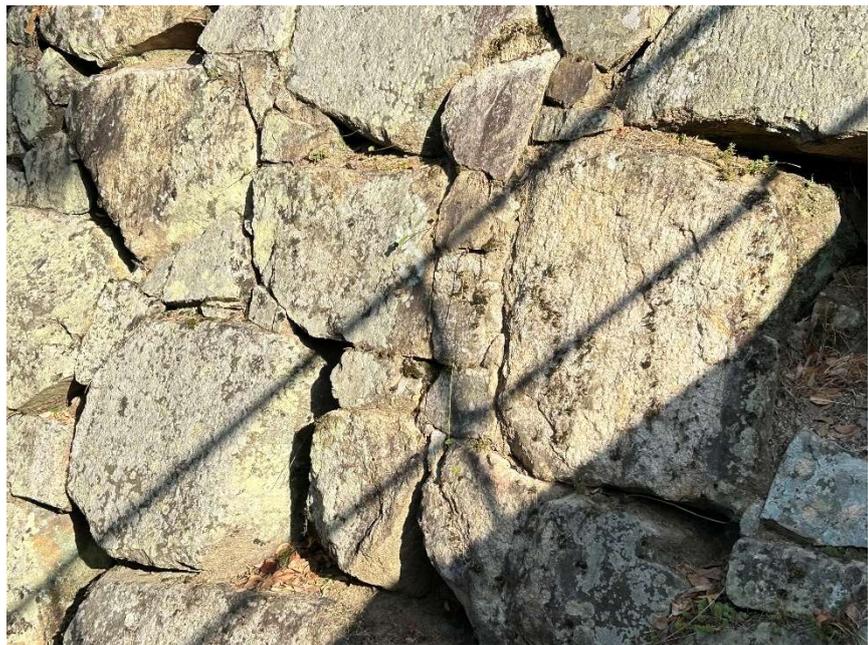
同接写。
石材間にほとんど隙間が無い。当初の状況が良く残っている箇所。

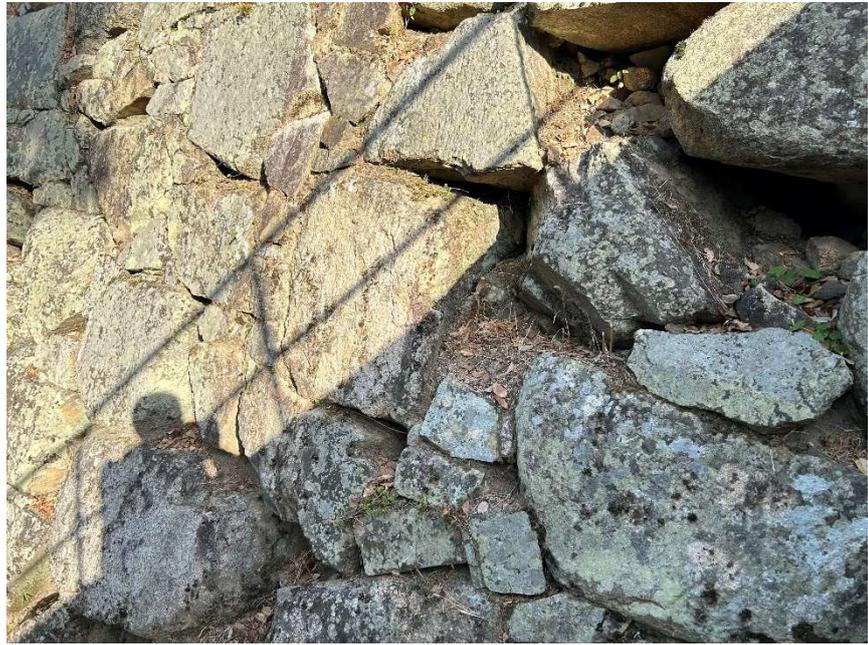
4 ■H060(南小天守南面) 上部

同じ築石の右側の空隙部。奥に見える築石の噛み合いから、築石の欠落ではなく、間石・間詰、裏込の欠落と判断される。

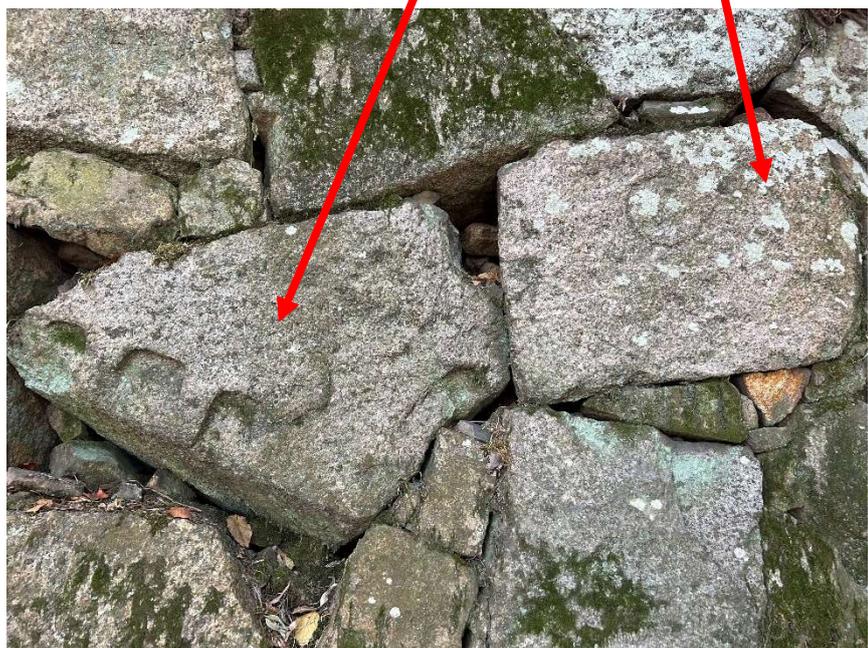
同接写。矢穴と刻印
ほかにもL字型の刻印等も見られる。この面では刻印が多く確認される。

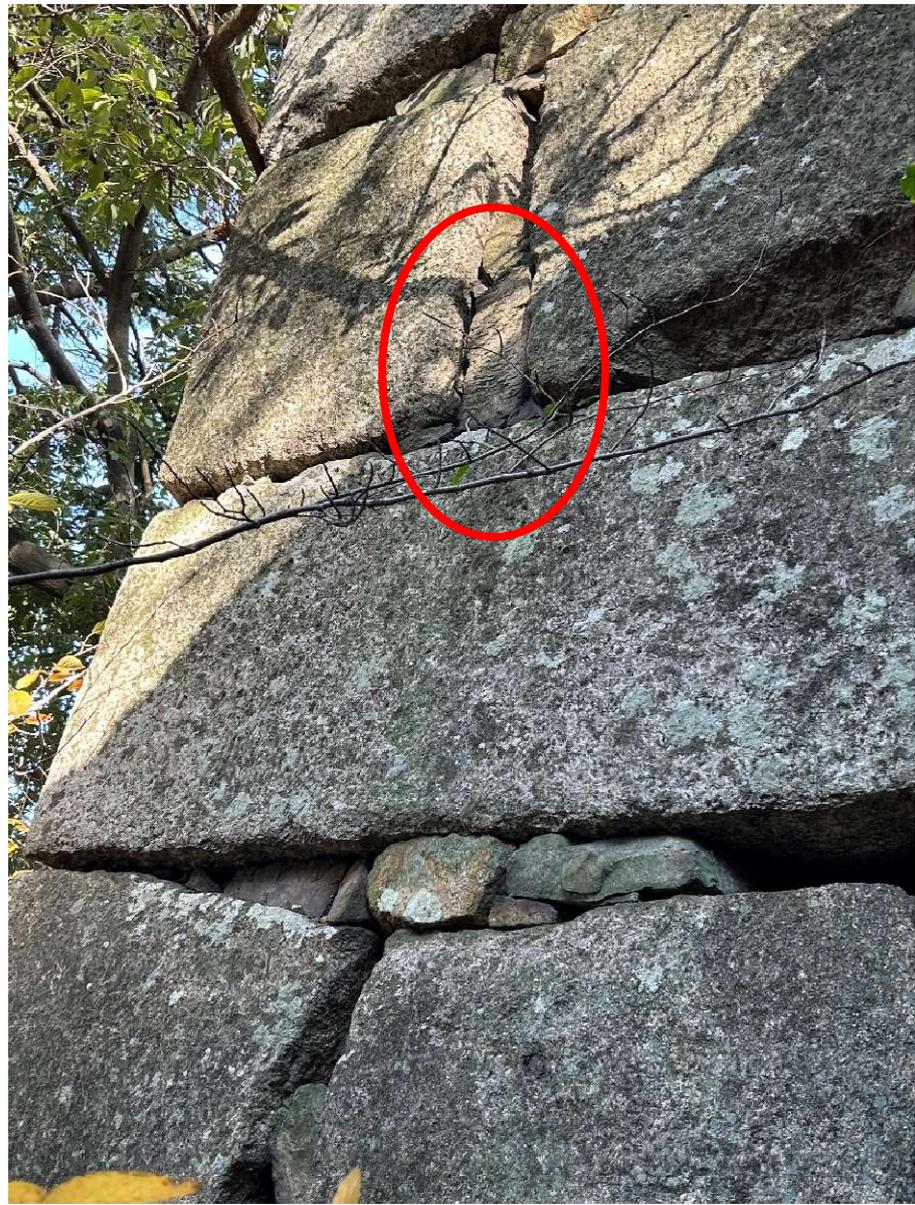
9 ■H071 角石脇の間石

「スダレ」が横に入っているように見え、補修の可能性もある。隣接する石材間で、石材の表面加工（スダレやハツリ）の不整合が見られないかどうかについては、全体的に留意して観察する必要がある。

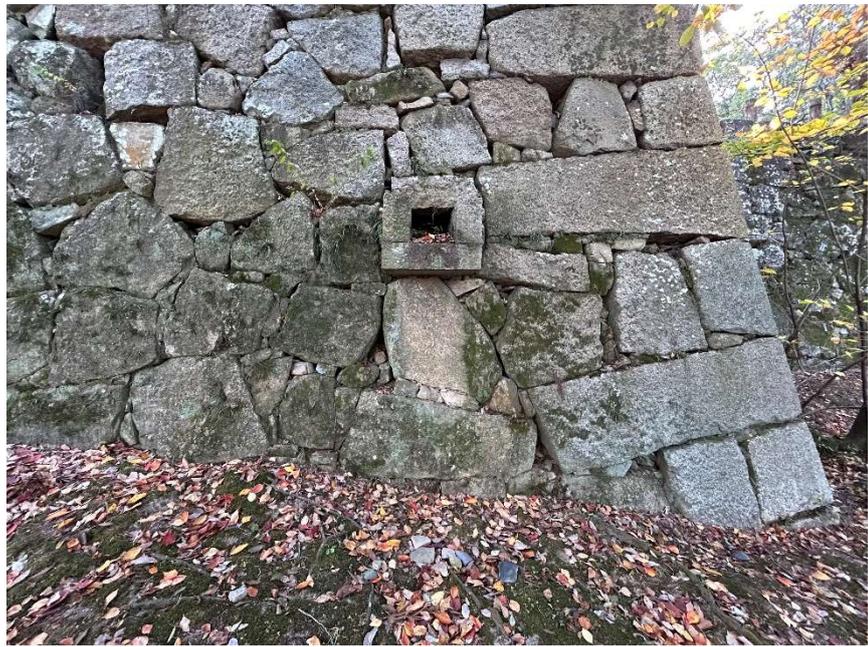
10 ■ H070 南西出隅

突き出た排水口。本丸北面の排水溝と構造が異なることに留意する。この範囲の隅角部の算木積みは、天守台とは様相が大きく異なる。

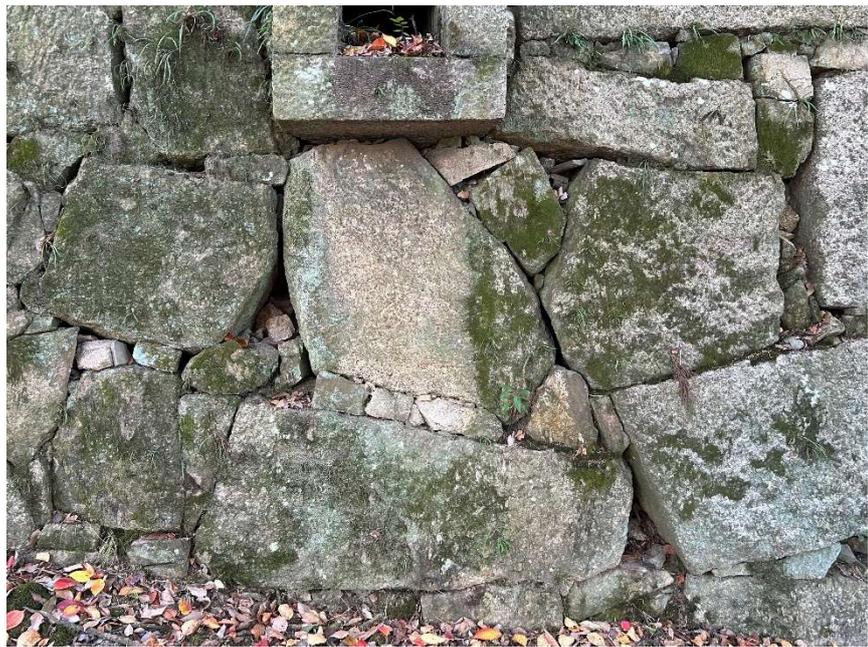
同接写。
間石・間詰も明瞭に残る。

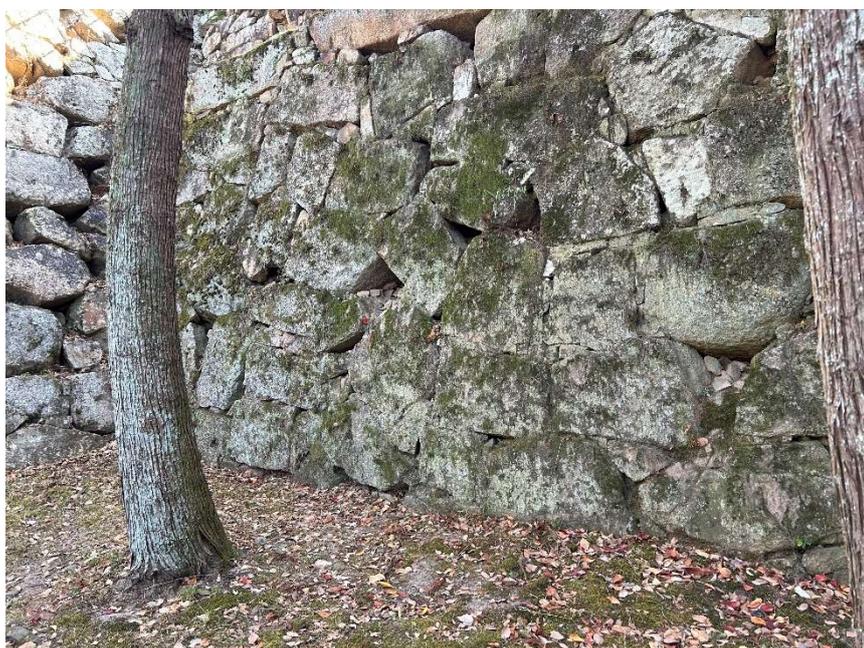
12 ■ H070 北側部分

この辺りの間石・
や間詰は特に良
好に残存してい
る。

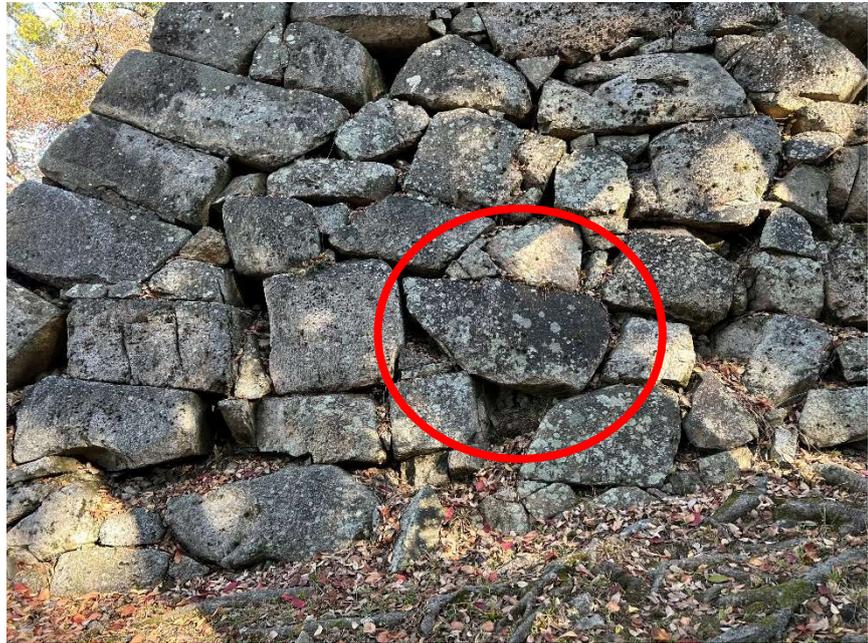
16 ■ H060 (南小天守南面) 下部の築石

石材縁辺に残る加工痕は通常の矢穴とは異なる。石核作業面の周縁部のような痕跡が観察される。

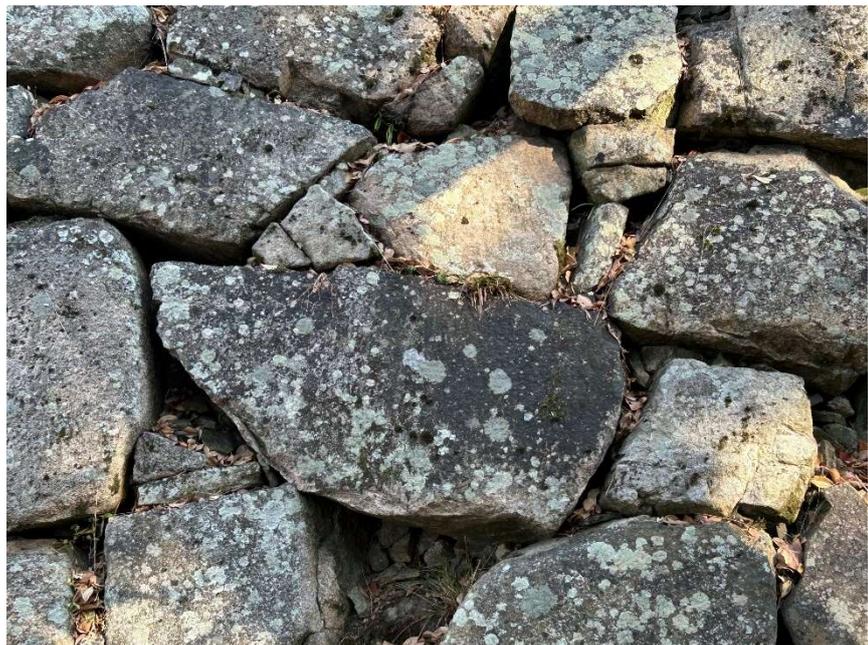
同接写。
石材縁辺には、剥離、剥落に近い痕跡が見られる。

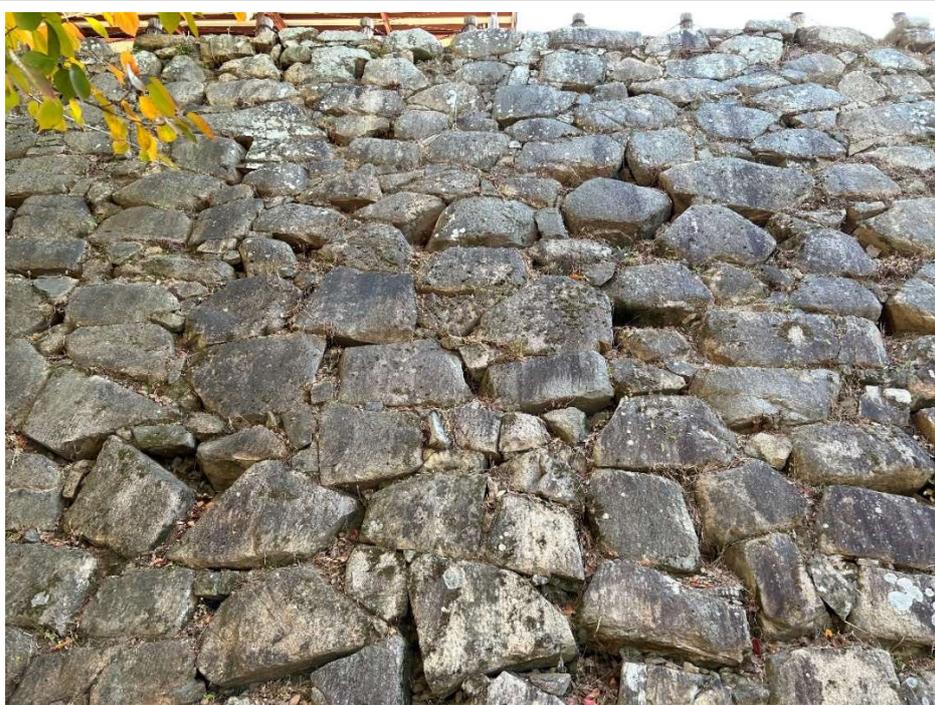
20 ■ H061 (南小天守西面) 中央部

石材を越えて施された
スタレによる丁寧な仕
上げの例。

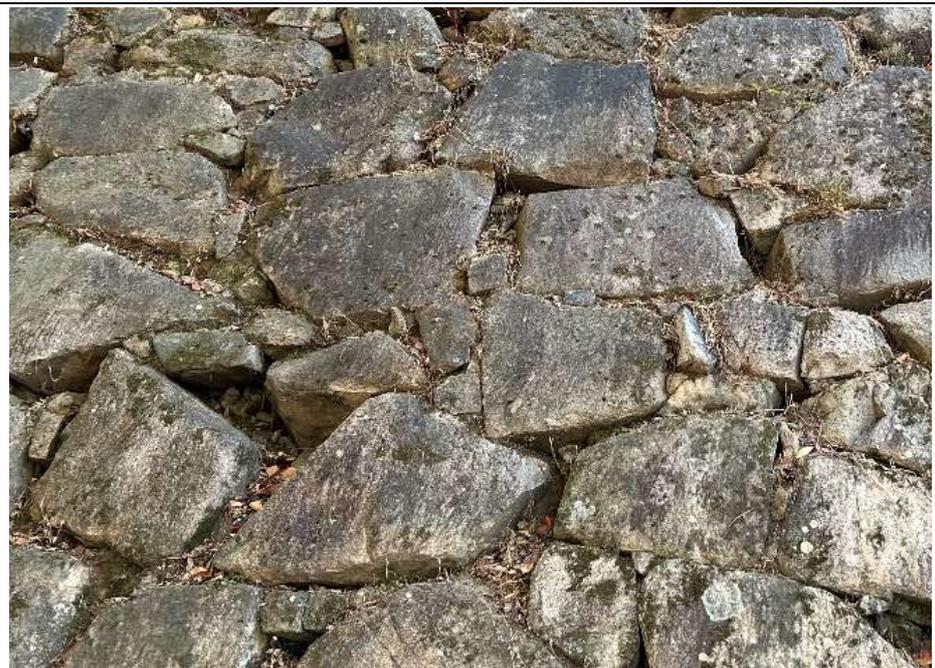
同接写。
加工は比較的浅い。

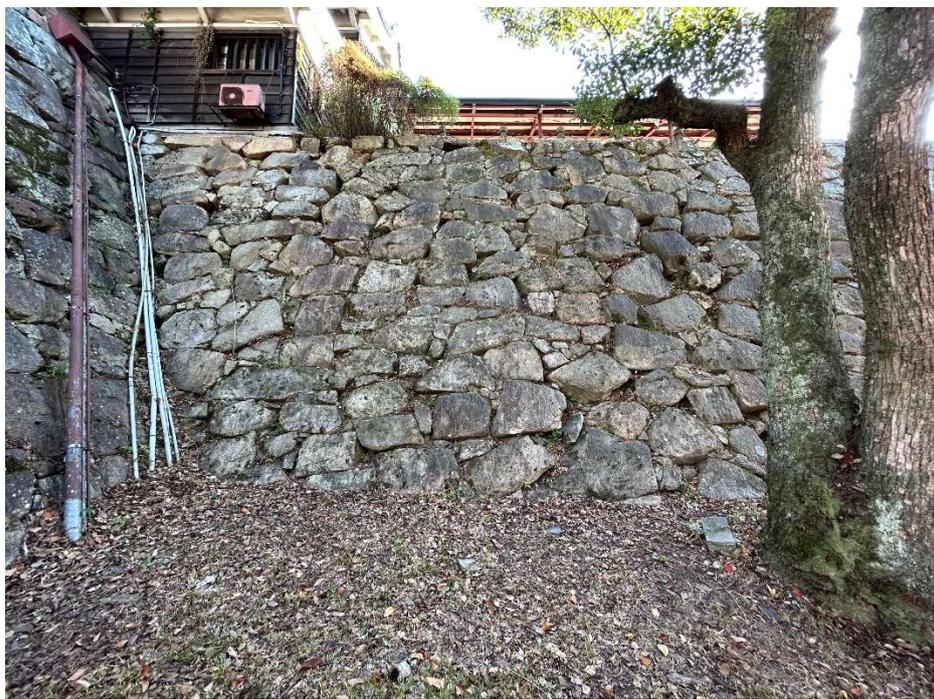
21 ■ H061 北端部

中央部築石の周辺部の丁寧な処理が良好に残る。

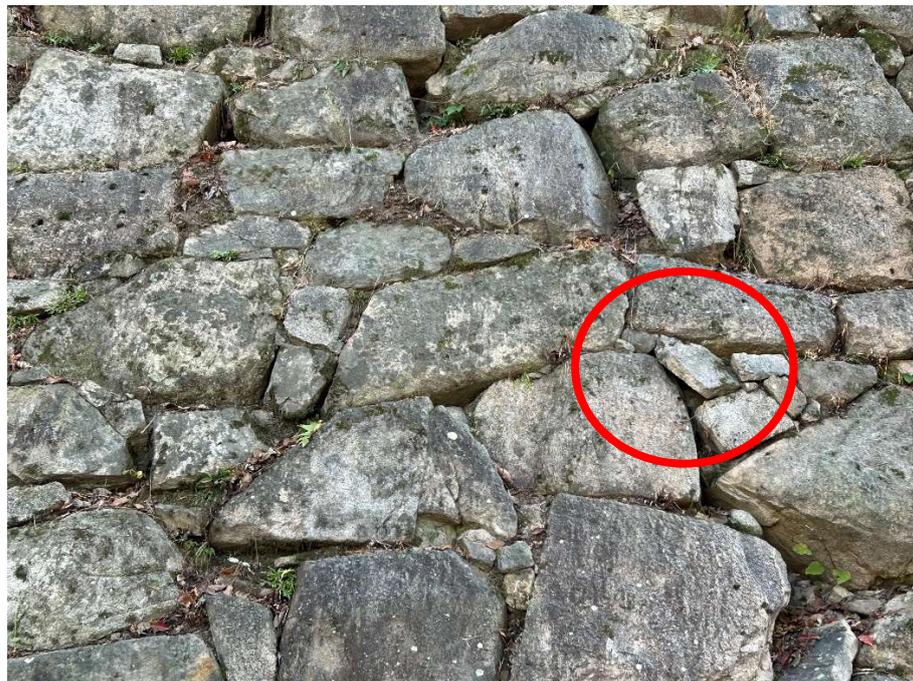
右下隅の間石は若干外れている。

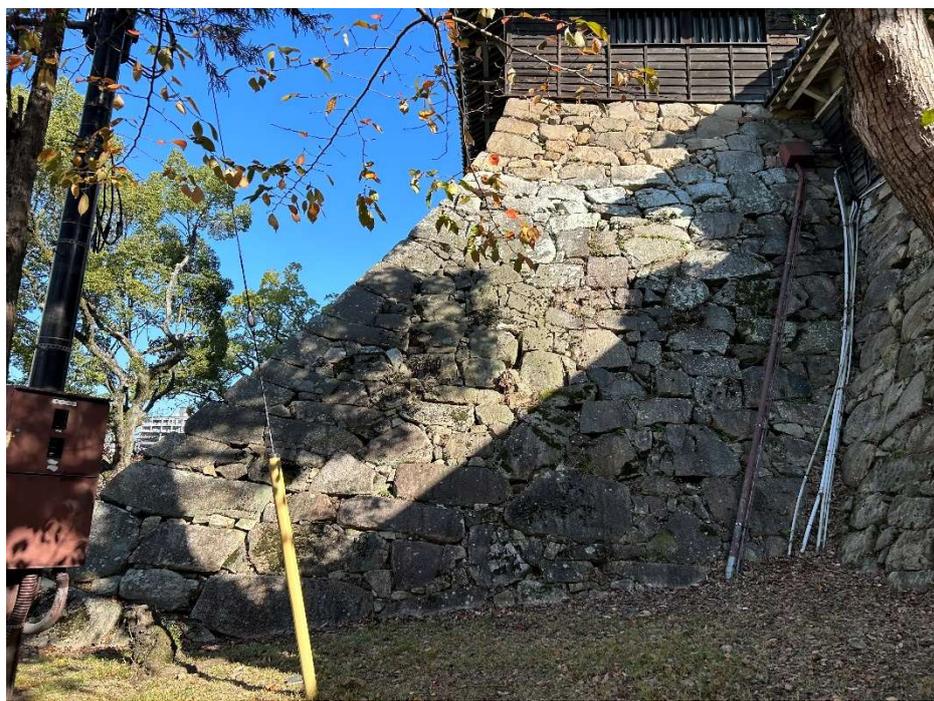
22 ■ H048. 天守台南面

長い石材を
選択的に用
いている。
そのため全
体的に古め
の印象を受
ける。

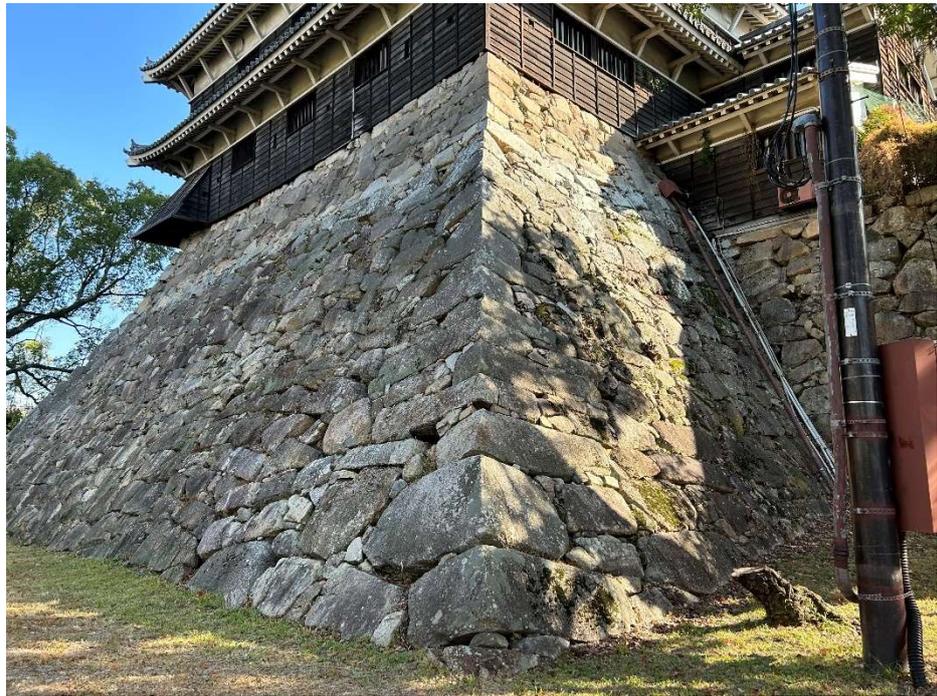
23 ■ H048(天守台南面). 049(天守台西面)出隅：天守台南西角。

左から、
H049（天守
台西面）→
天守台南西
出隅→H048
（天守台南
面）
出隅部のラ
インはやや
左右にブレ
ている。

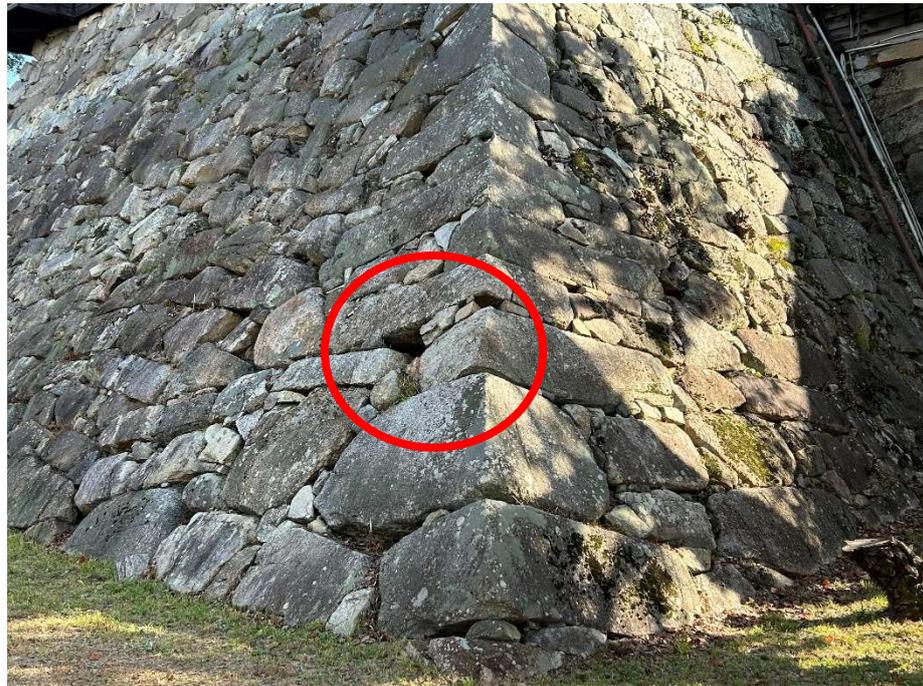
下から三つ
目の角石に
注目。H048
では角石の
角度を踏襲
して横方向
の築石を置
けたが、
H049 の面
では角石の
大きさが不
足したため、
ヤセ角にな
っている。

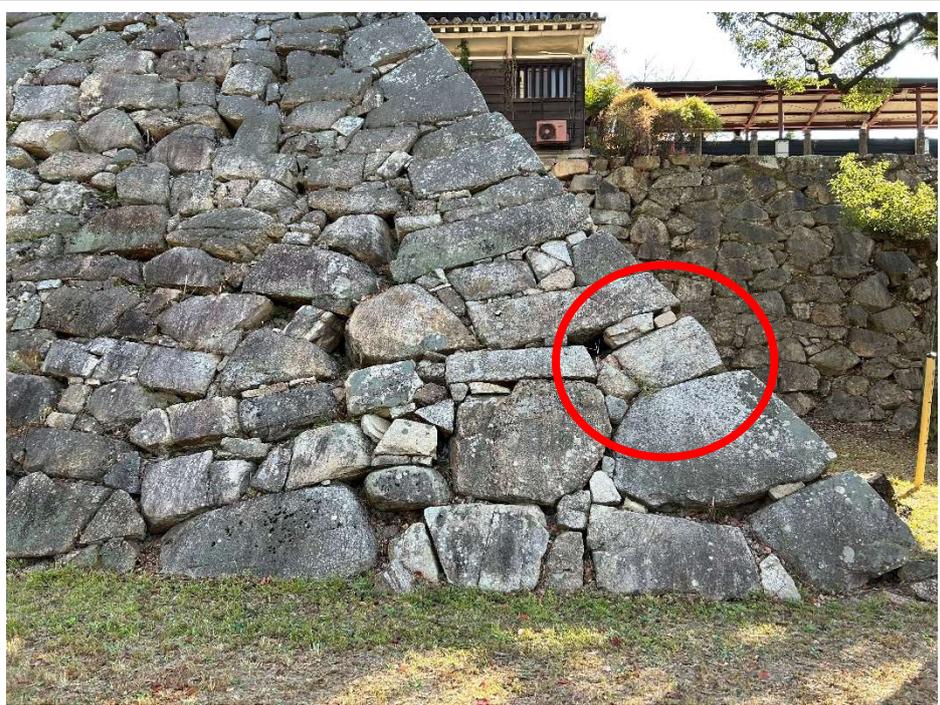
24 ■ H049 (天守台西面) 下端部

角石の大きさが不足していることから、築石の乱れが発生している。

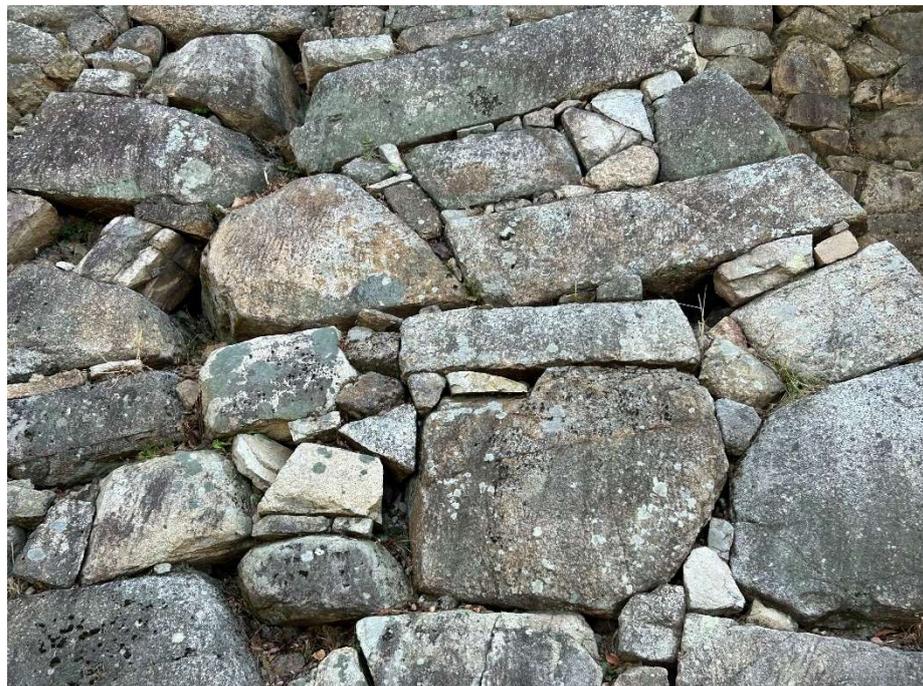
同接写。
下部隅が欠けた角石が多く観察されるが、介石部に不自然な荷重がかかった事により生じた可能性もある。

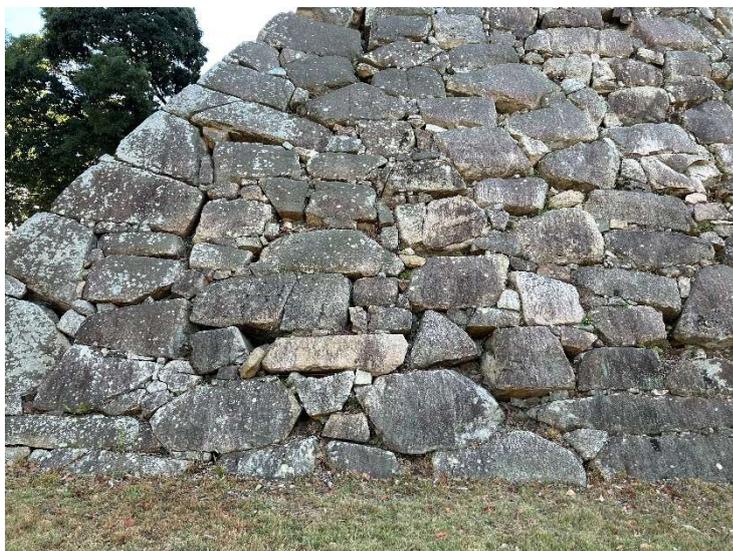
26 ■ H049 (天守台西面) 北端部付近

長い石材の縁辺と周
辺の空隙に留意。

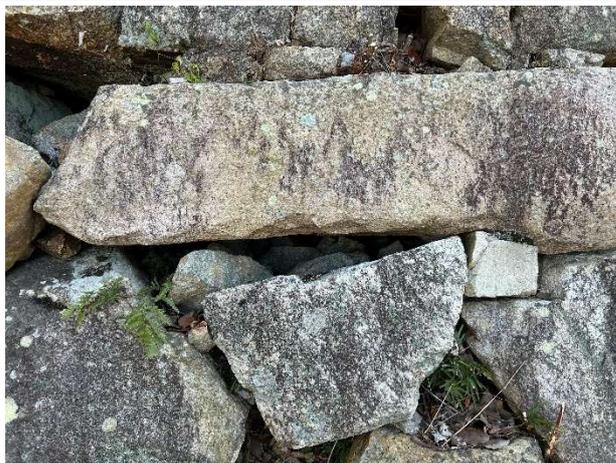
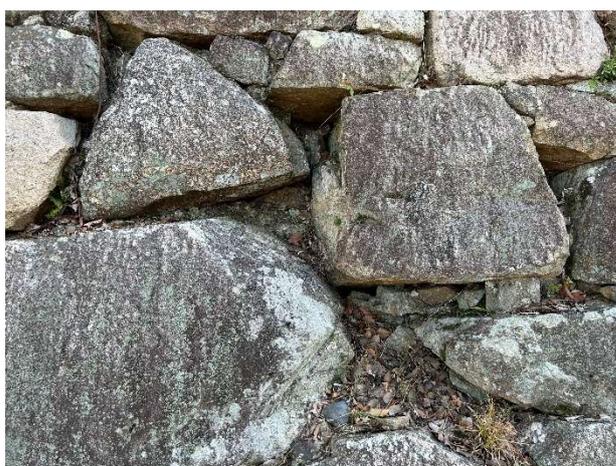
同接写。
石材縁辺には剥離、剥
落状の加工痕跡が残
る。

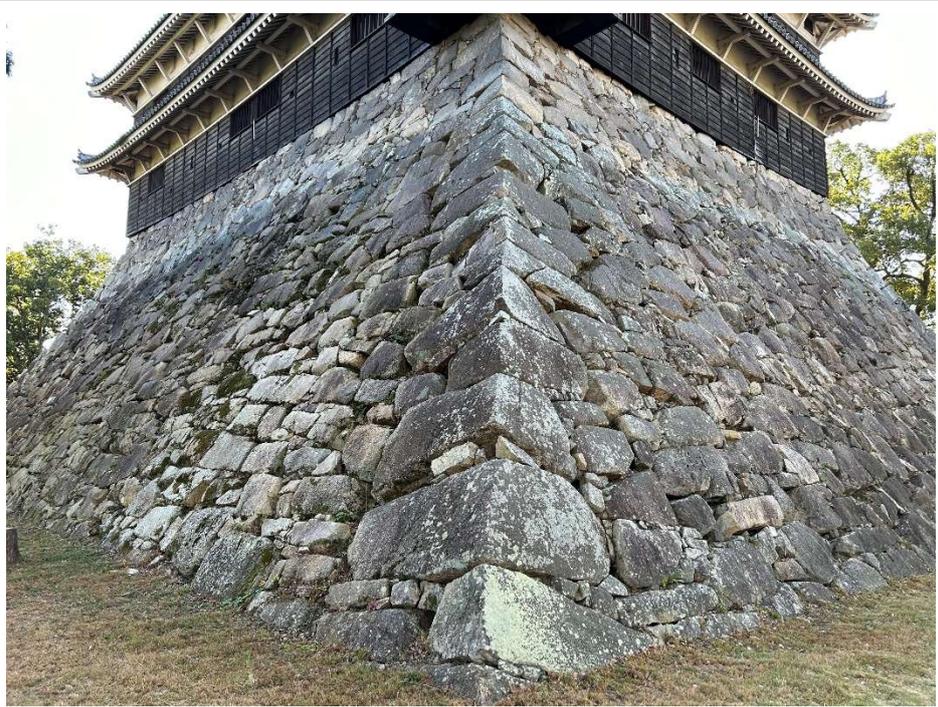
27 ■ H049 (天守台西面). 045 (天守台北面) 出隅

左から、
H045 (天守
台北面) →
天守台北西
出隅→H049
(天守台西
面)。
角石下端の
欠けと石材
下部の欠損
に留意。

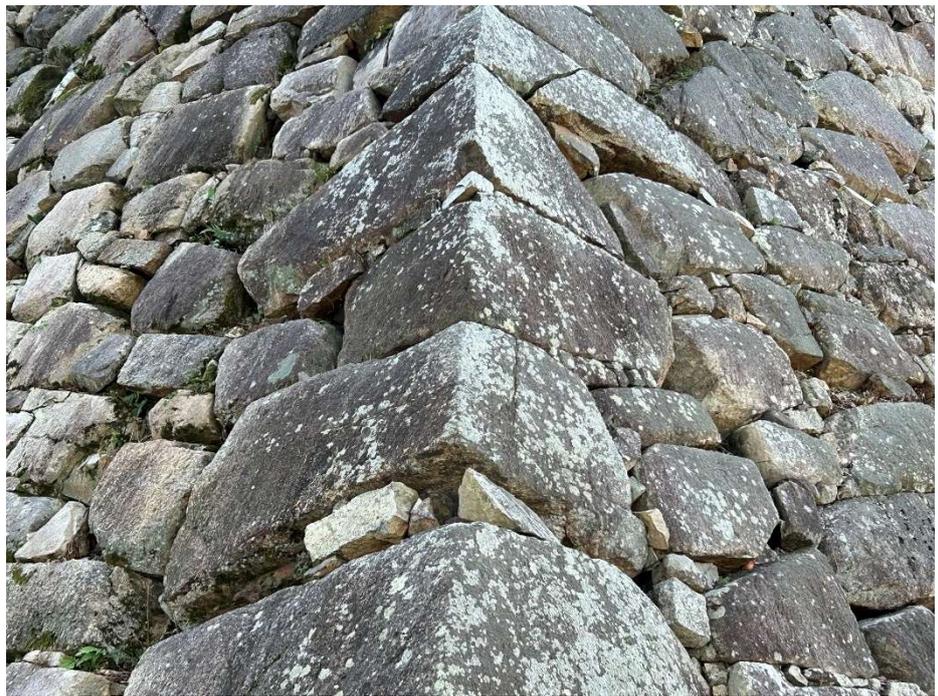
同接写。
角石下部が
欠けている
のは、上部
からの荷重
に加え、点
で支えるよ
うな介石に
より力が分
散しきれな
かったため
かと推測さ
れる。

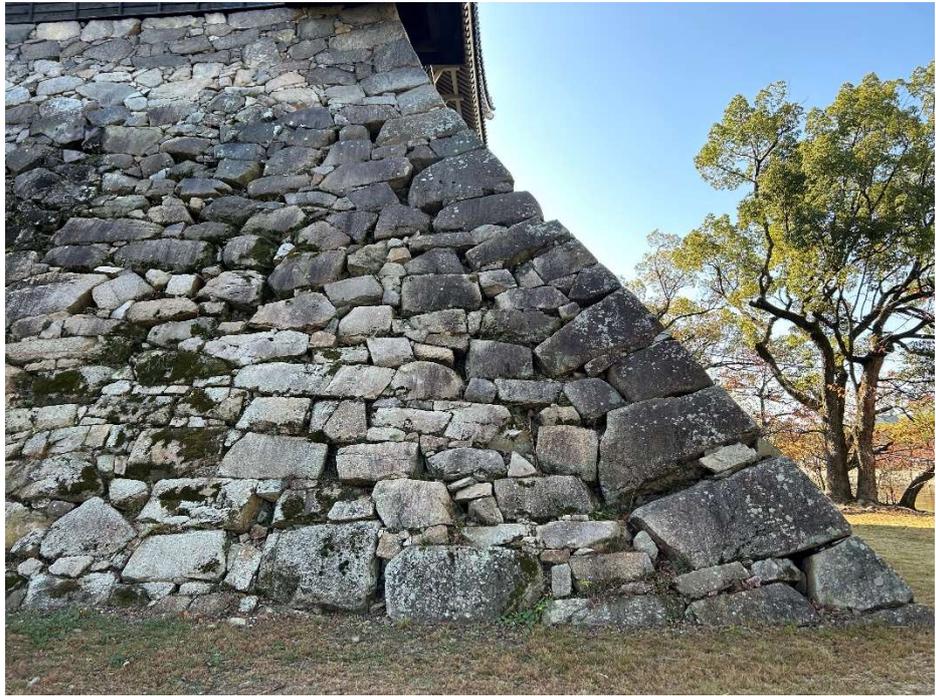
28 ■ H045 (天守台北面) 出隅西端

上部にはわずかに反りが見られる。天端の平面形状を確保するための調整の結果か？

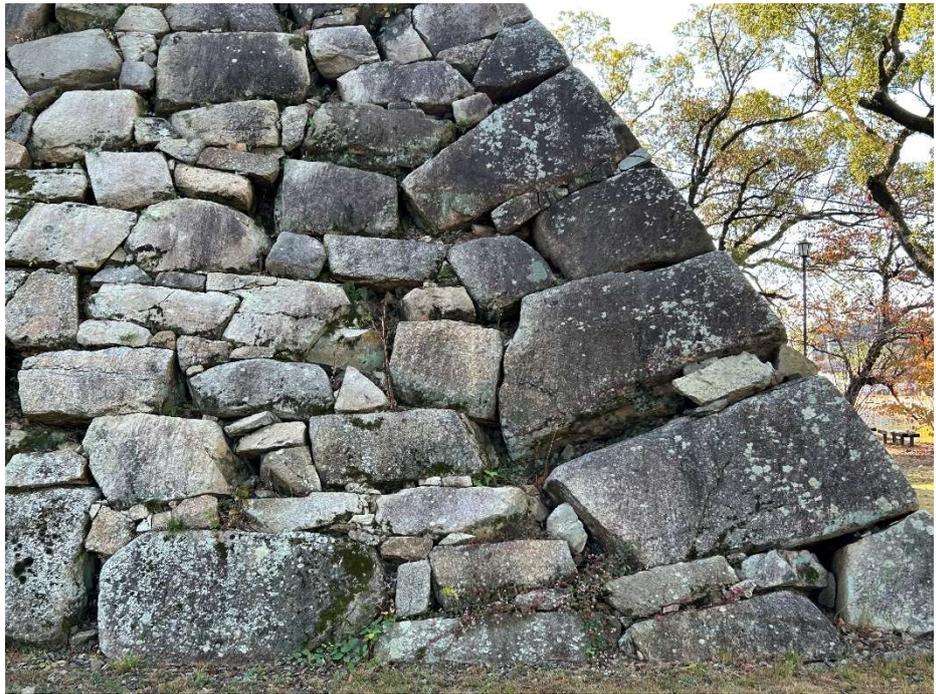
やや小さめの築石によって構成されている傾向も見られる。

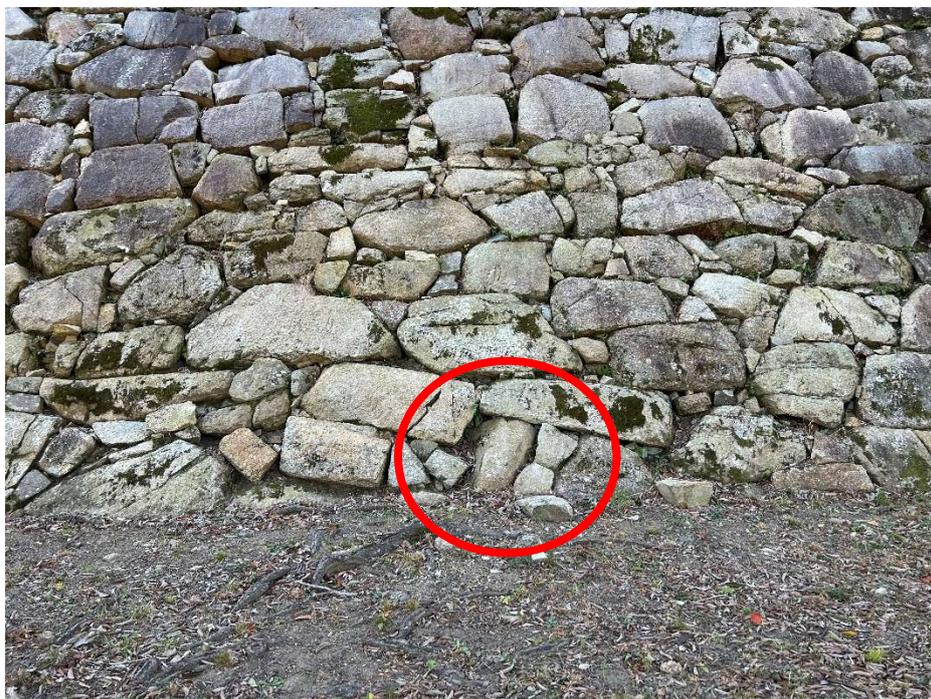
29 ■ H045 (天守台北面)

最下段中央の石材に注意。石垣面を構成する部分は狭いが、奥行きがあり築石として機能していると考えられる。

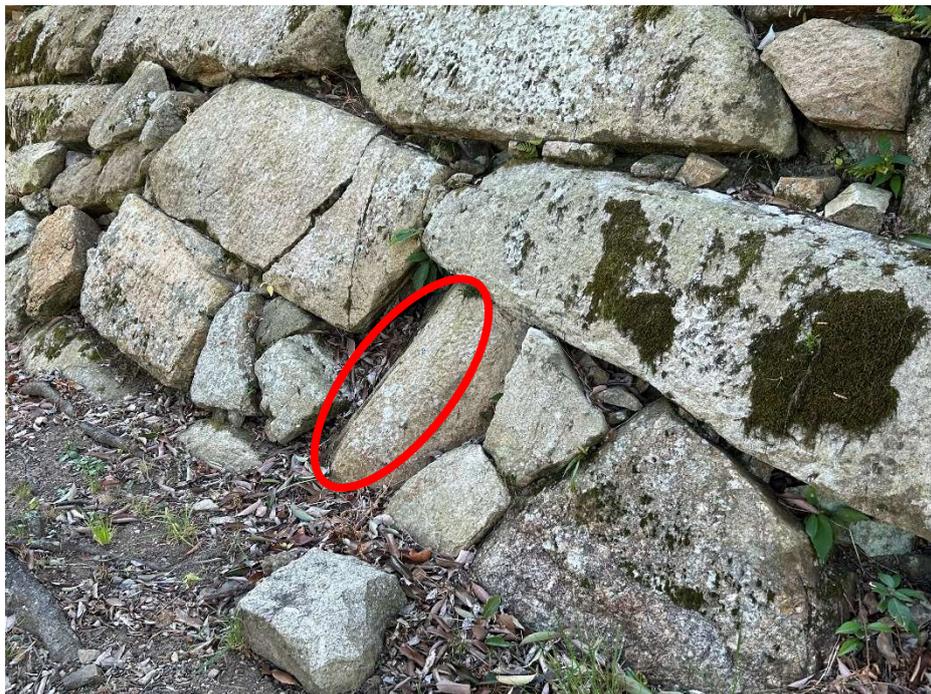
同接写。石垣面を構成するのは、スタレが施されているこの部分のみ。中央部下端石材左は間石・間詰が失われているが、右手は残存している。

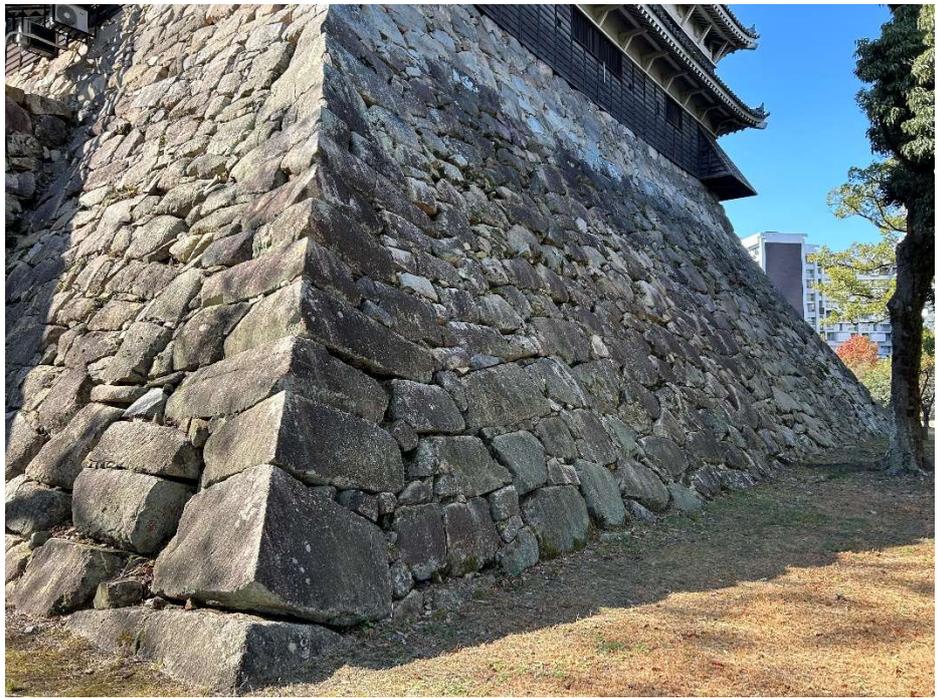
30 ■ H045 (天守台北面) 東部出隅

左から H046
(天守台東面) → 天守
台北東部出
隅 → H045
(天守台北
面)。
使用石材は
大きく、全
体的に面の
形成も丁
寧。

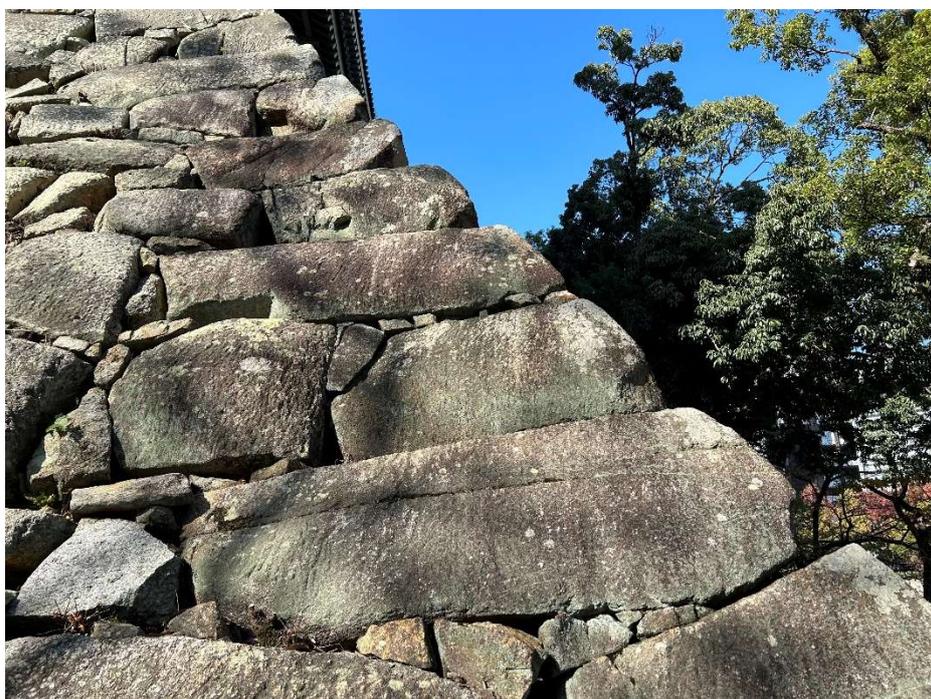
31 ■ H046 (天守台東面)

角石下端の
欠け（上）
と、まだ欠
けていない
角石
（下）。

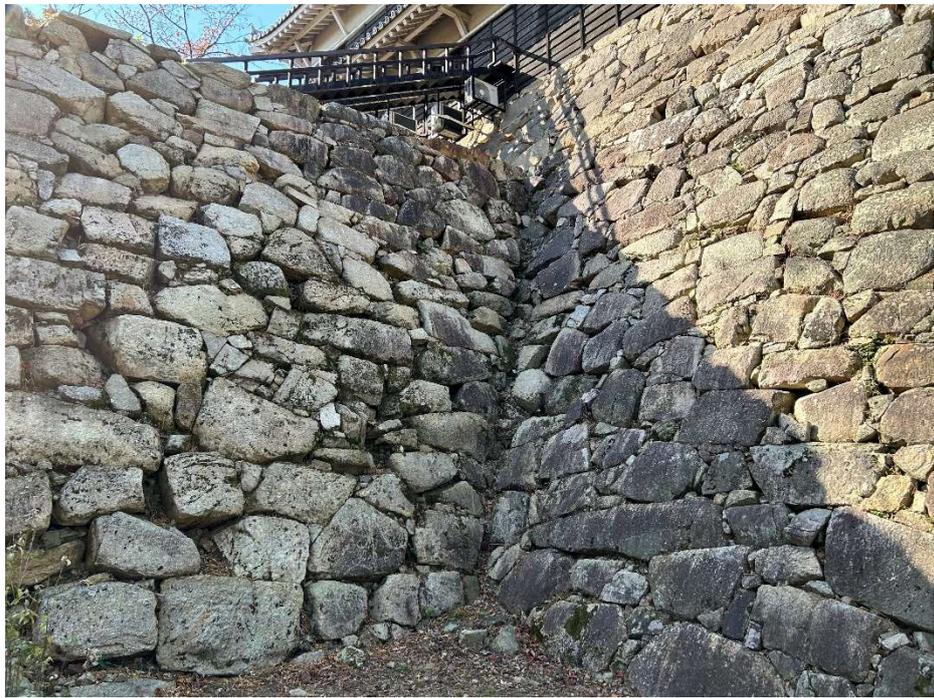
32 ■ H046(天守台東面). 050(東小天守北面)入隅

左から、
H050(東小
天守北面)
→同入隅部
→H046(天
守台東
面)。
清掃後再確
認。46が突
き通る。

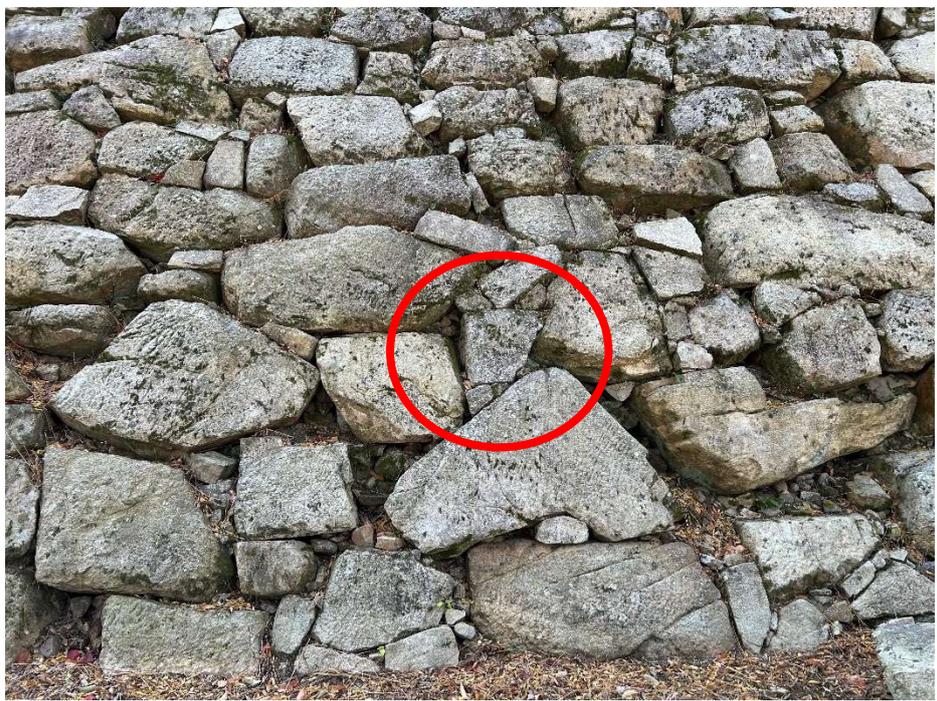
33 ■ H050 (東小天守北面) 西側

中央部の石材はやや大きいが間石と考えられる。

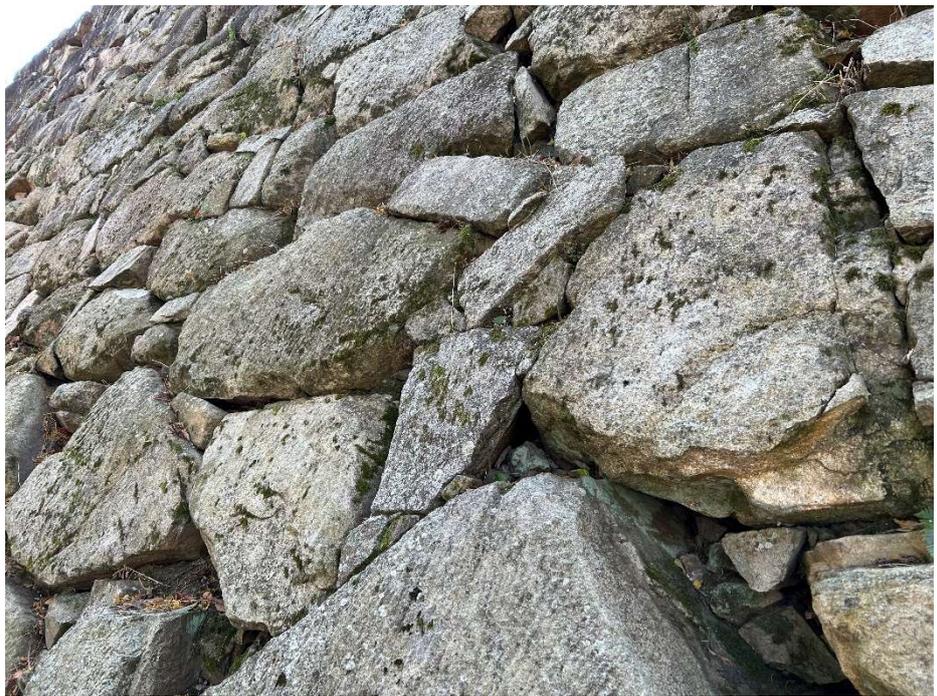
同接写。
石垣平面を構成するよう丁寧な仕上げが施されている。

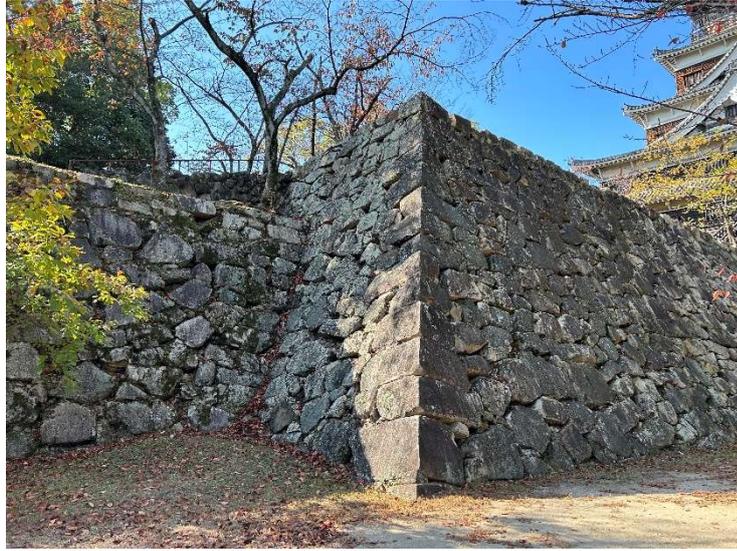
34 ■ H050(東小天守北面)・051(東小天守東面)出隅

左から、H081→H051
 (東小天守台東面) →
 同北東出隅→H050(東
 小天守台北面)。
 角石の頂部処理は天
 守台に比べてだいぶ
 整っている。

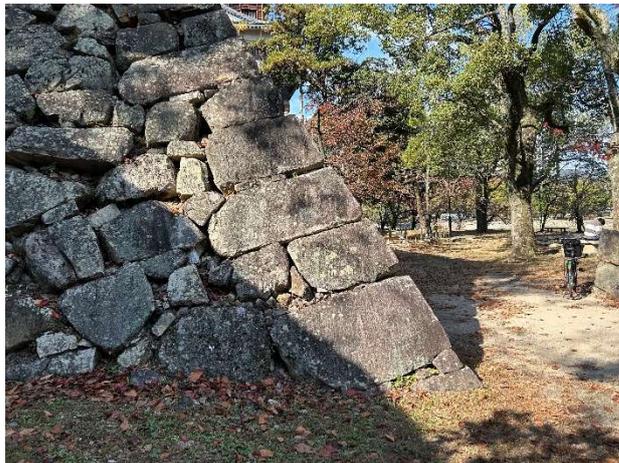
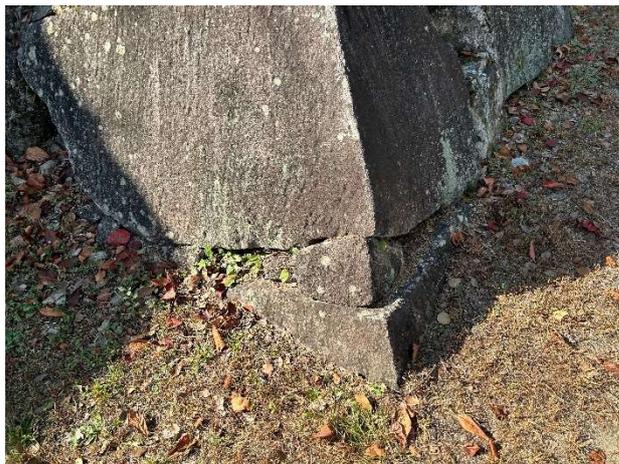
角石下端が欠けた事
 により、一見すると階
 段状になっているが、
 本来は最下段のよう
 に介石があったかと
 想定される(現状では
 ずれがあるが)。

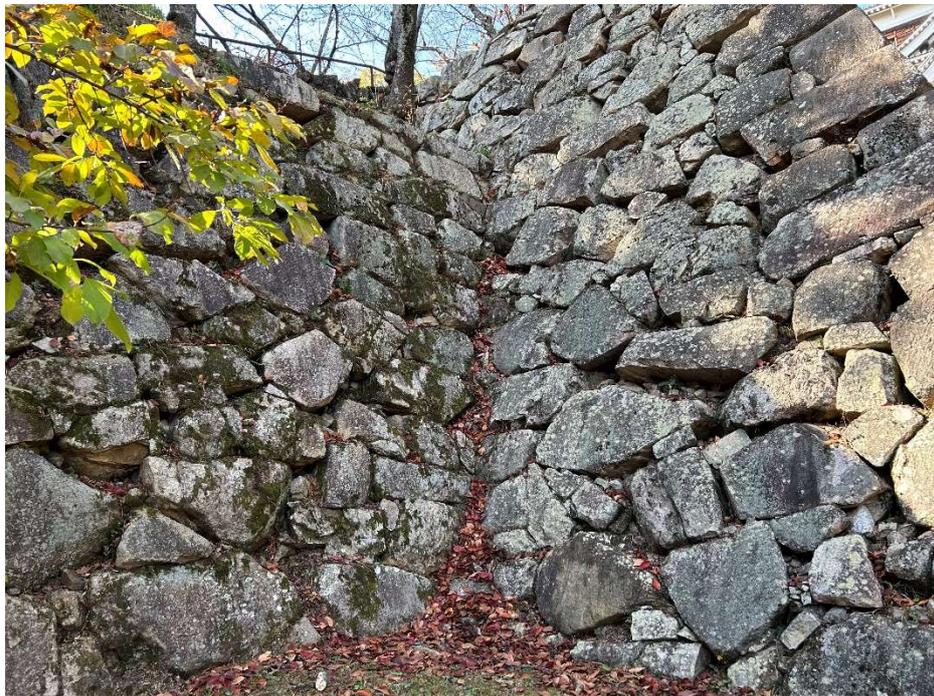
35 ■ H051 (東小天守東面). H081 入隅部 :

H051 (東小天守東面)
が突き通
る。

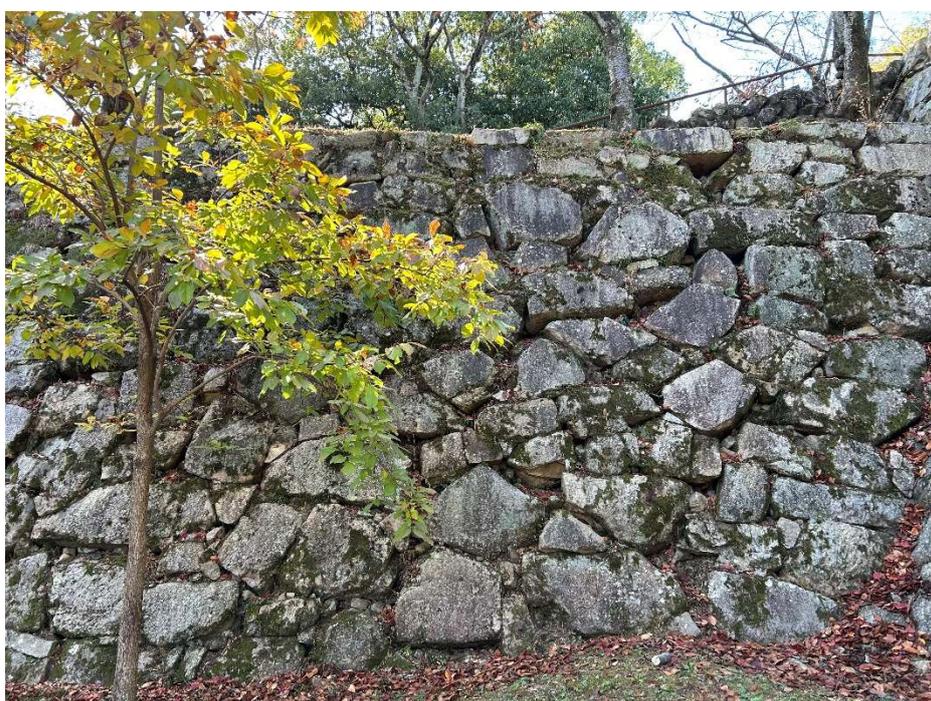
36 ■ H081 西側部分

この辺りの
石材もあま
り矢穴状の
加工は見ら
れない。
