史跡広島城跡石垣の観察ポイント

2023年10月25日、11月11日 現地調査所見

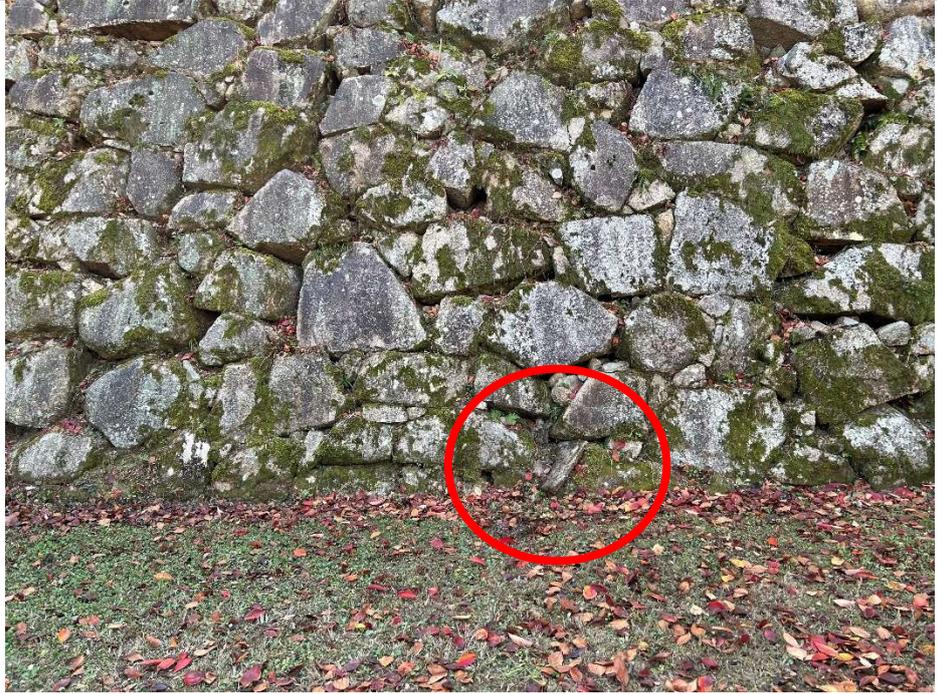
38 ■ H081 中央部下端：板状の石材に注目。

築石の隙間に裏込を空隙が出来ないように詰め、板状の石材で蓋をするようににして石垣表面を設えたと見られる。

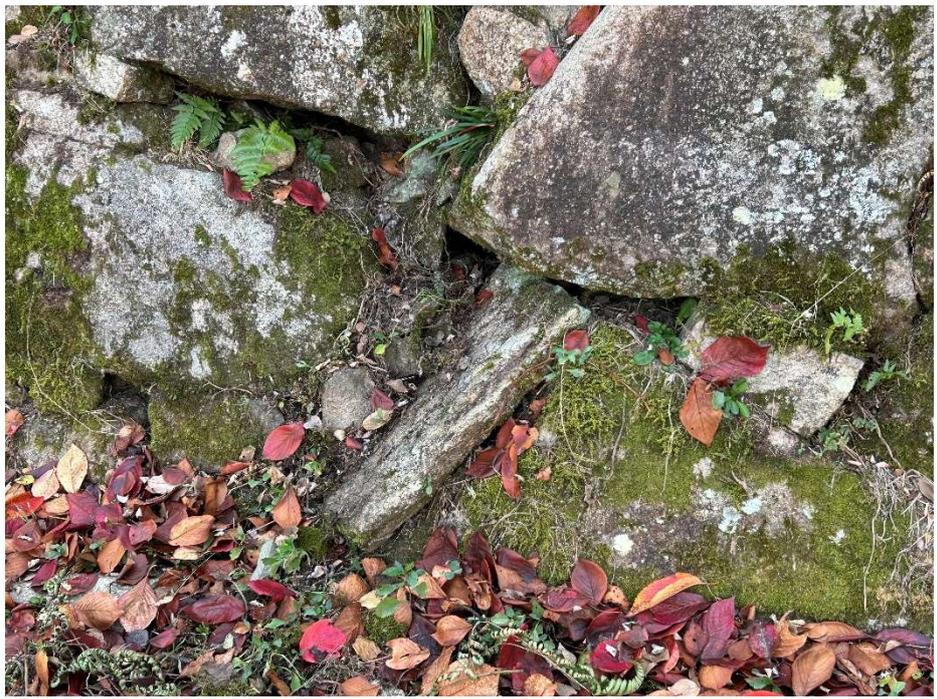
同接写。
「蓋」のように裏込を覆い、築石とともに石垣面を構成していたとみられる。

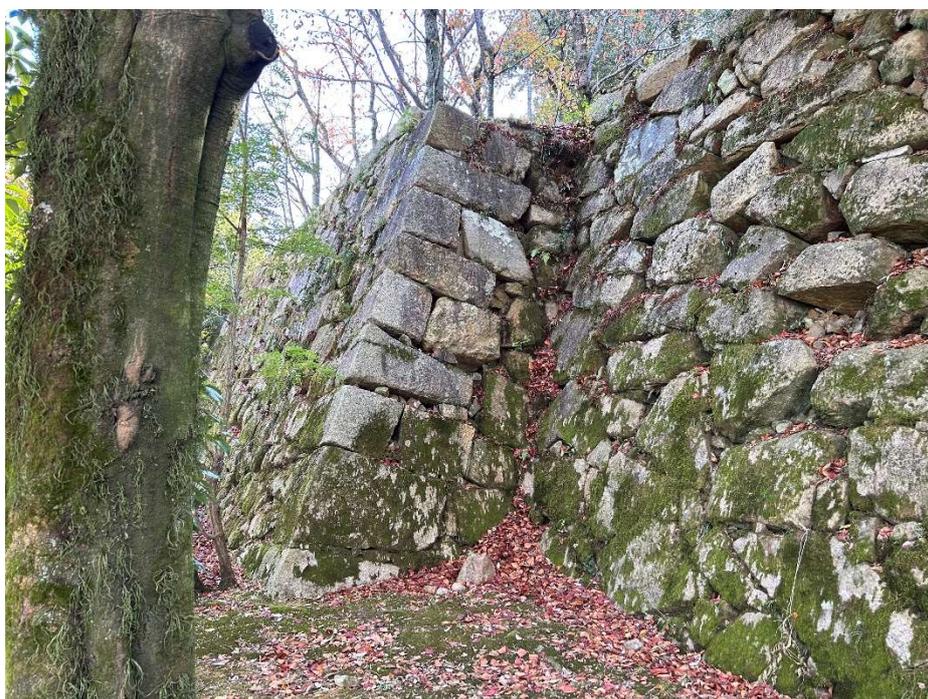
39 ■ H081. 82 入隅 :

左から、
H083→同出
隅→H082→
同入隅→
H081。
今年のポイ
ント。清掃
後に再確認
が必要だ
が、入り組
むように見
える。

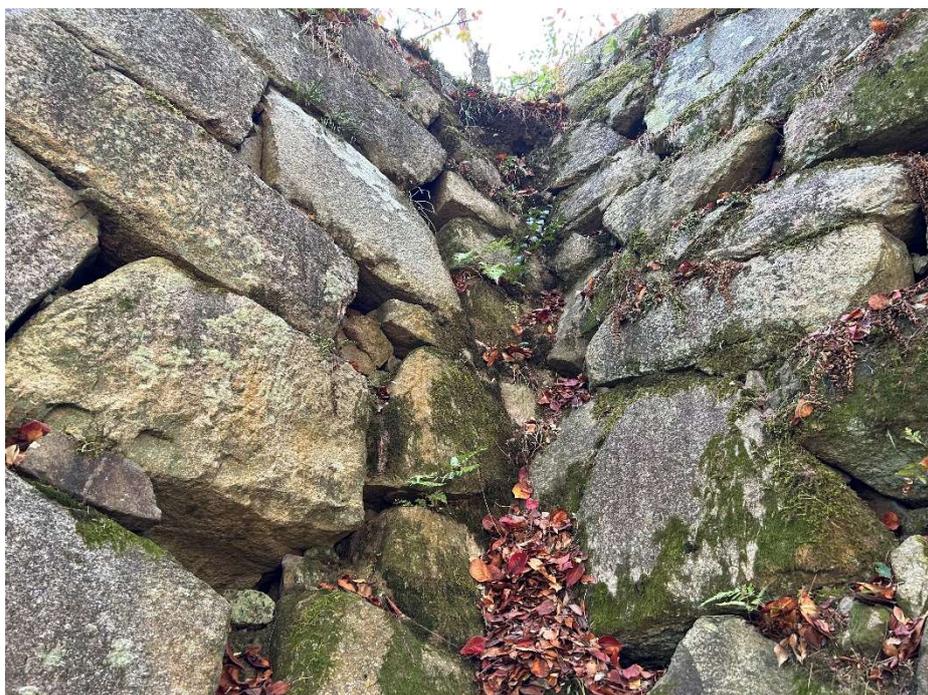
同接写。
一段置きに
入り組むよ
うに見られ
る。

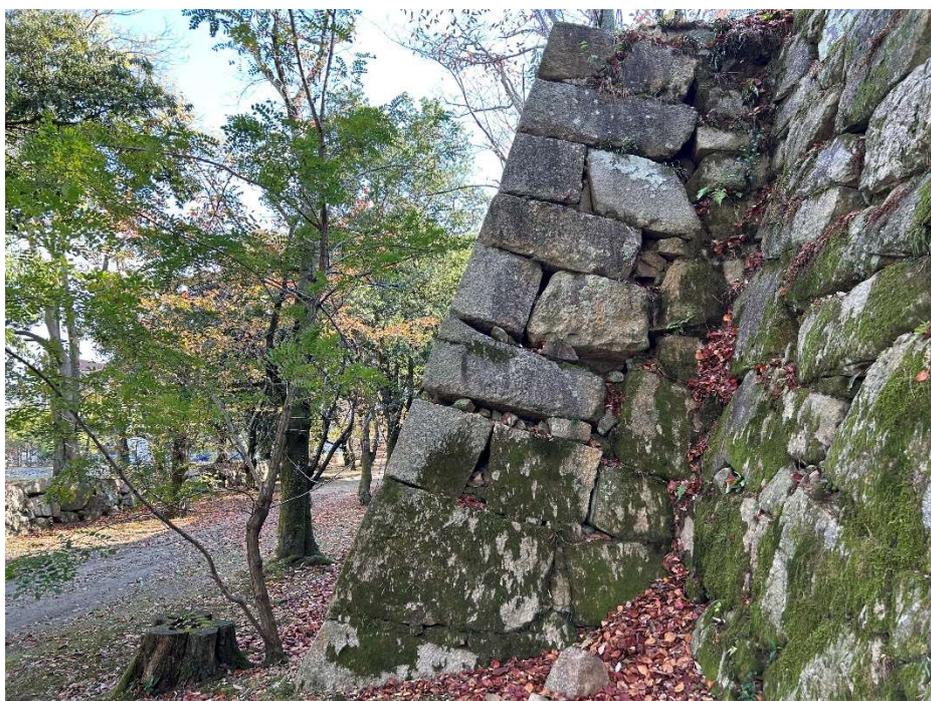
39 ■ H082 東からの写真

石材には明瞭な矢穴が幾つも見られ、算木もかなり完成されている。
渡櫓部と櫓台の構築時期に関わる所見となるので、清掃後再評価を行う。

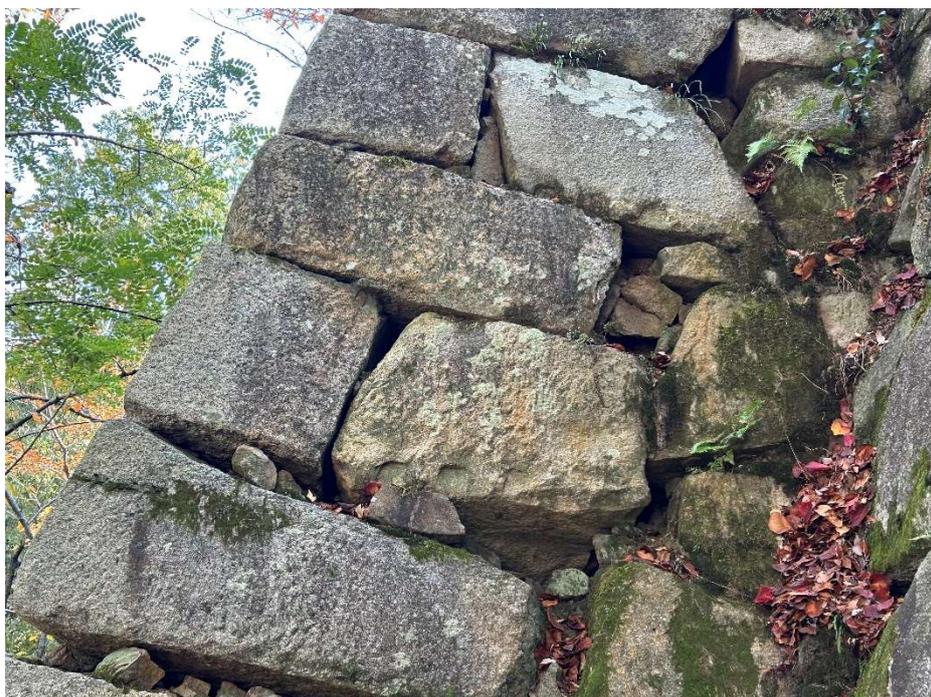
同接写。
石材縁辺には明瞭な矢穴が並ぶ。

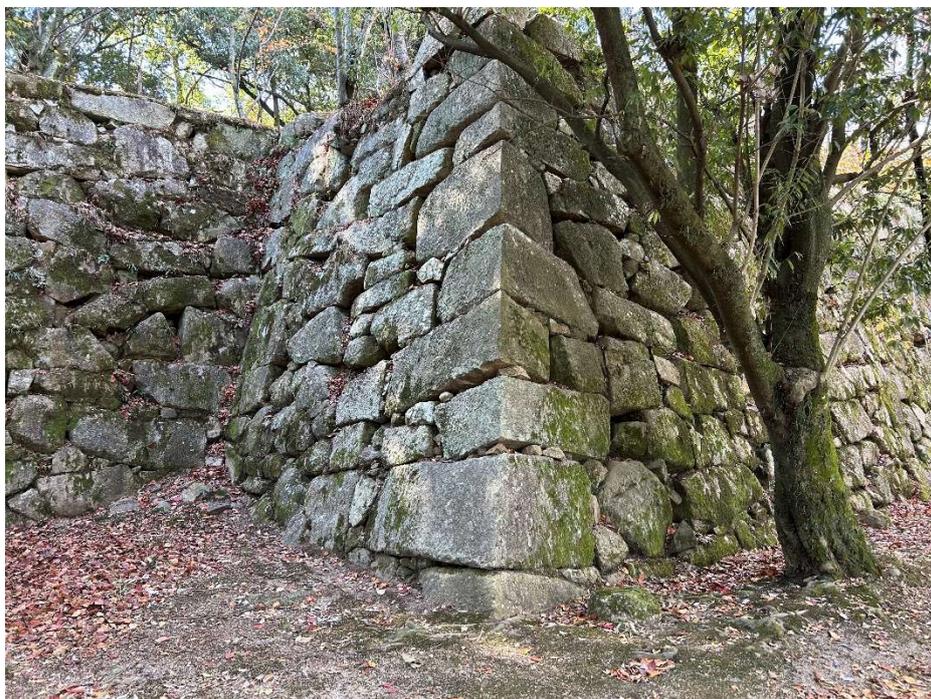
40 ■ H083. 084 出隅

左から、
H085→同入
隅→H084→
同出隅→
H083。

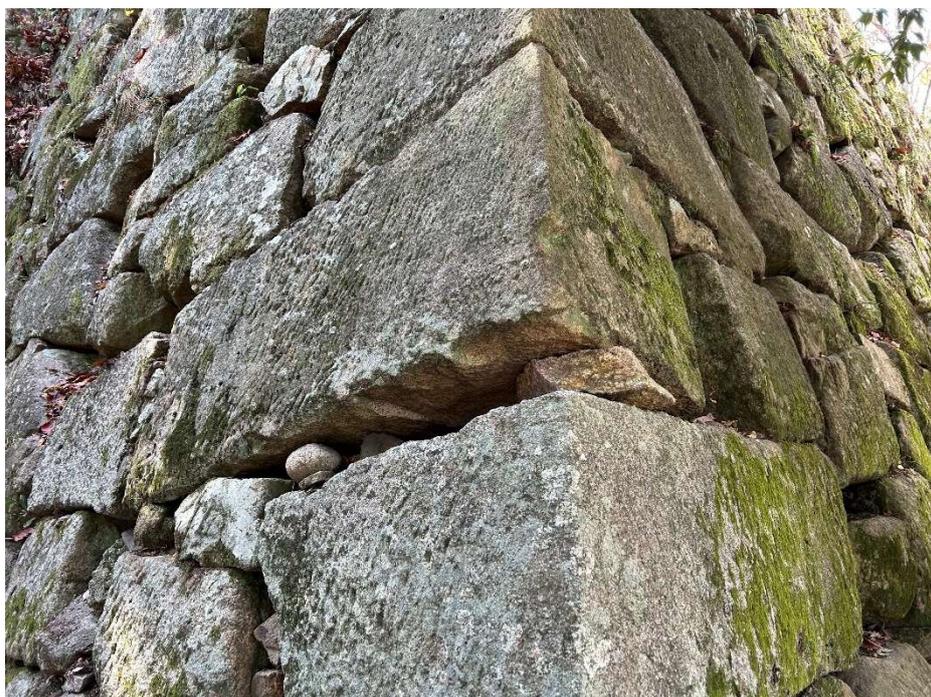
同接写。
角石縁辺に
は明瞭な矢
穴が見られ
る。

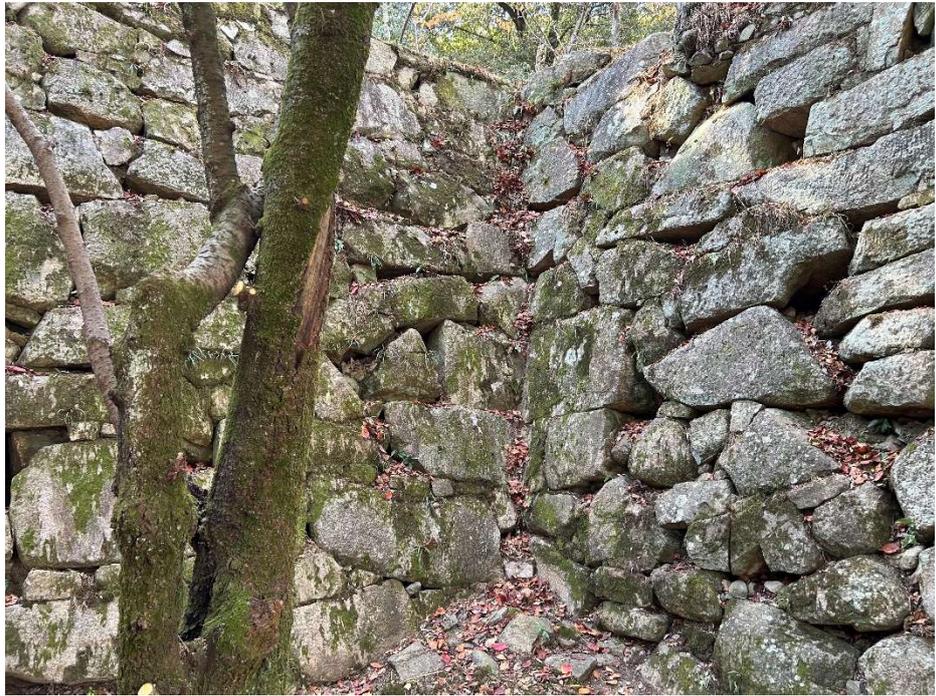
41 ■ H084. 085 入隅

左から、
H085→同入
隅→H084。
一段毎に入
組んでいる
ように見え
る。

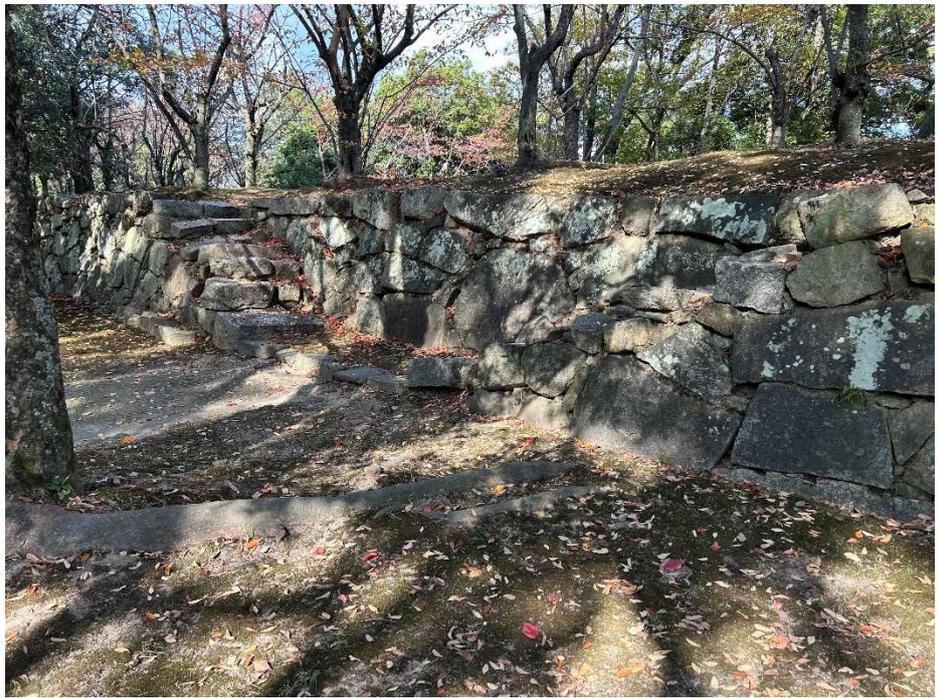
42 ■ H095-097。

近代の改変
あり

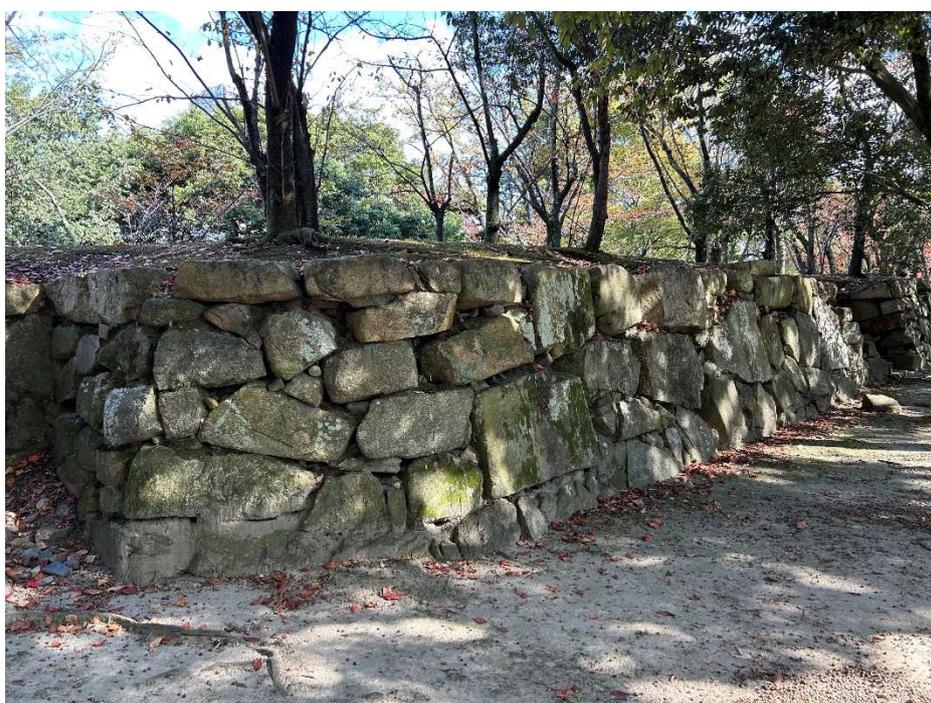
43 ■ H093 南西隅部

鎧になって
いる理由は
現状では不
明。

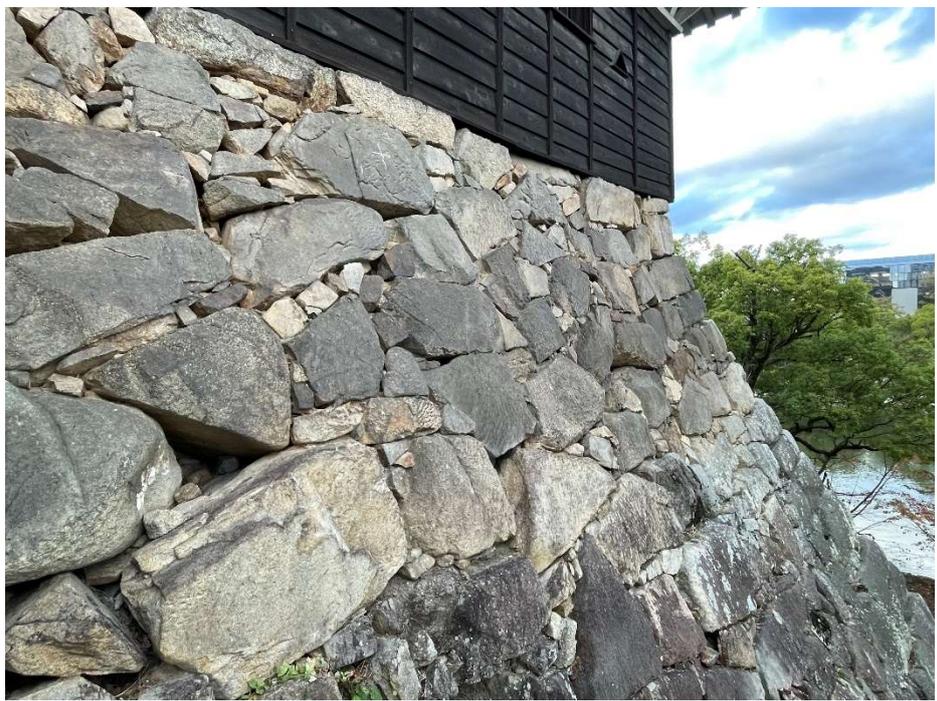
44 ■ H046 (天守台東面)

石垣表面加工範囲の境界。
建造物の取り付き範囲（写真手前）には、スタレ加工が施されていない。

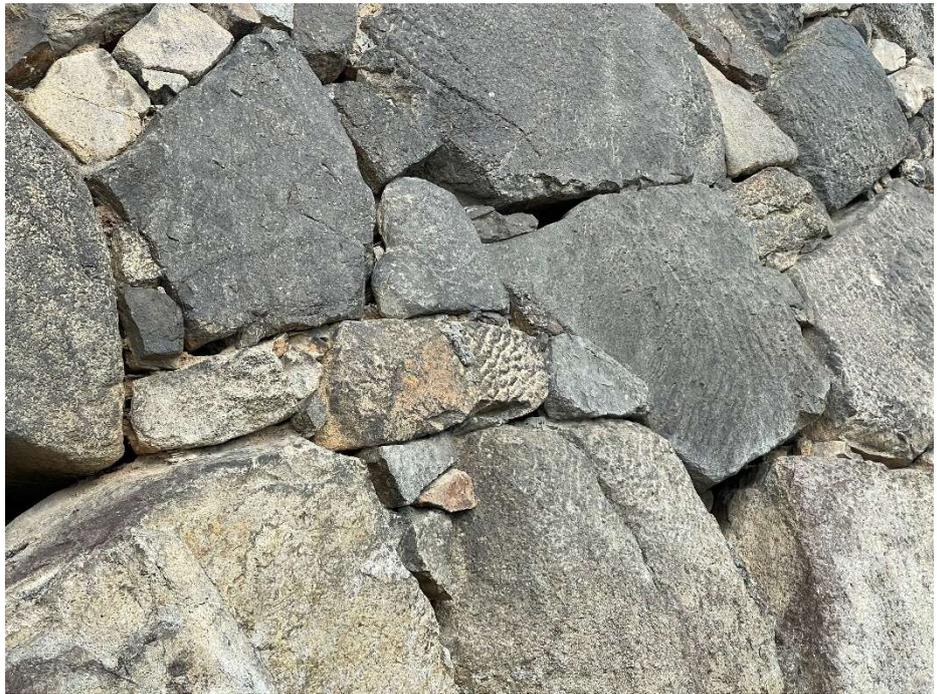
同接写。
境界付近は建造物の範囲に沿って、見える範囲にのみ表面仕上げが実施されている。

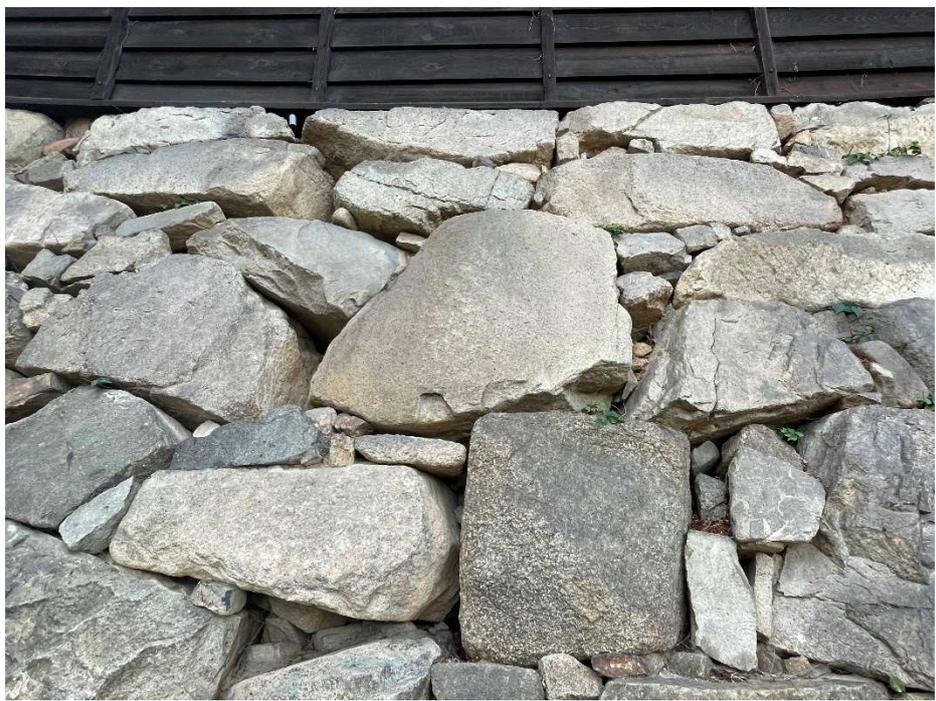
45 ■ H046 (天守台東面) 中央部

現在のところ、天守台石垣で確認できる矢穴はこの一例のみ。

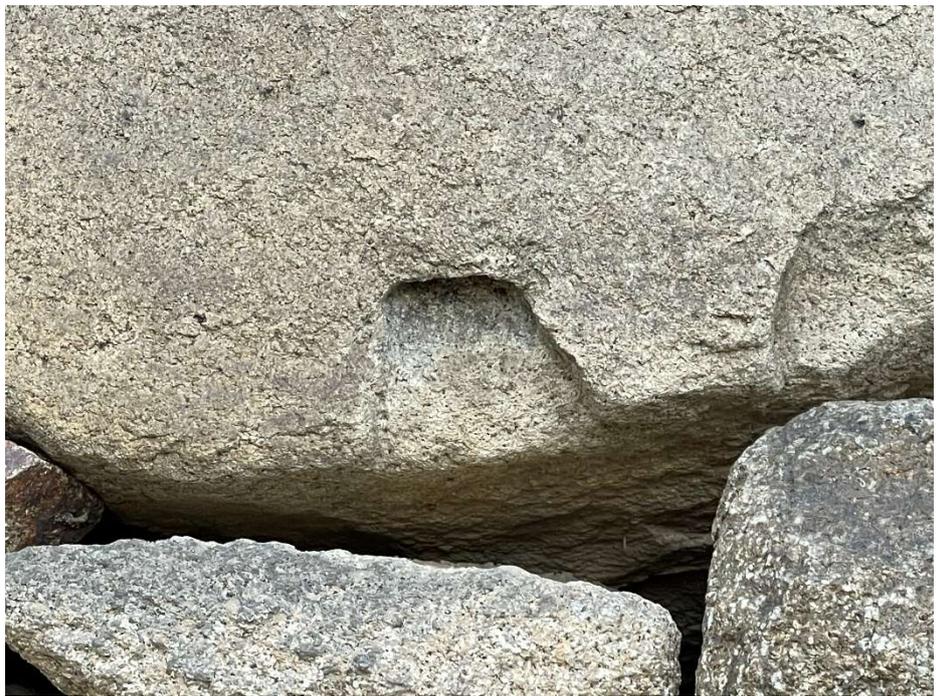
隣接する剥離範囲は矢穴か否か不明。

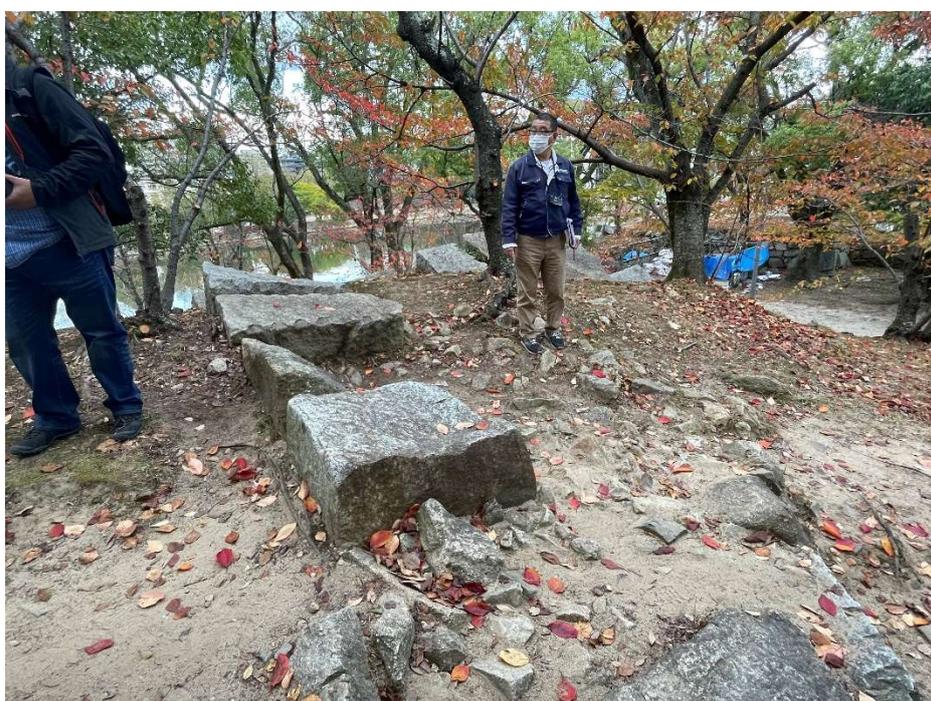
46 ■ H085

東端の櫓台
と思われる
埋没石垣

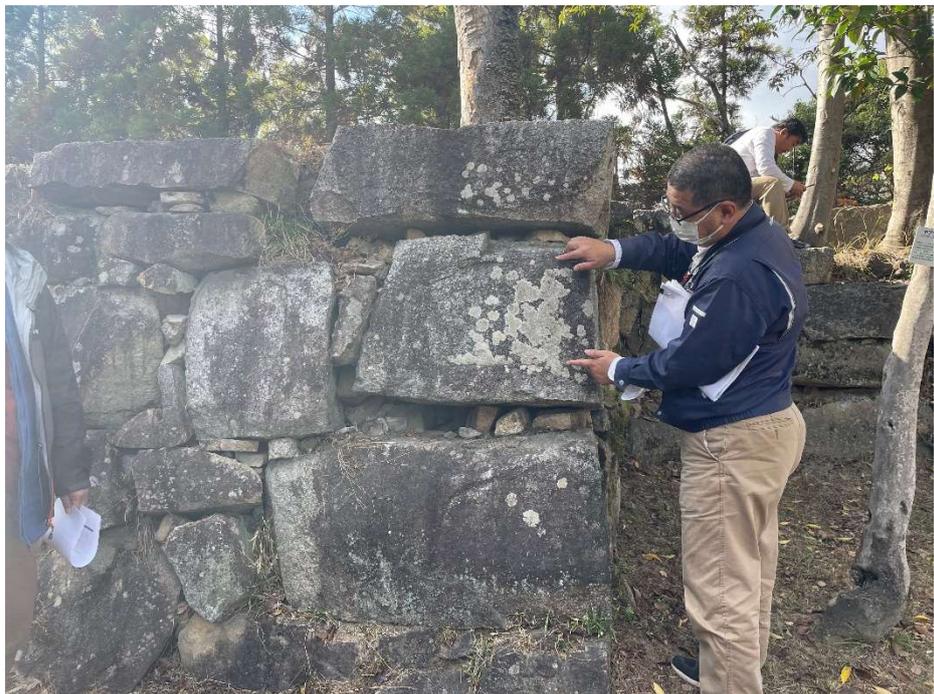
角石は被熱を受けて円状に剥落しているように見受けられる。

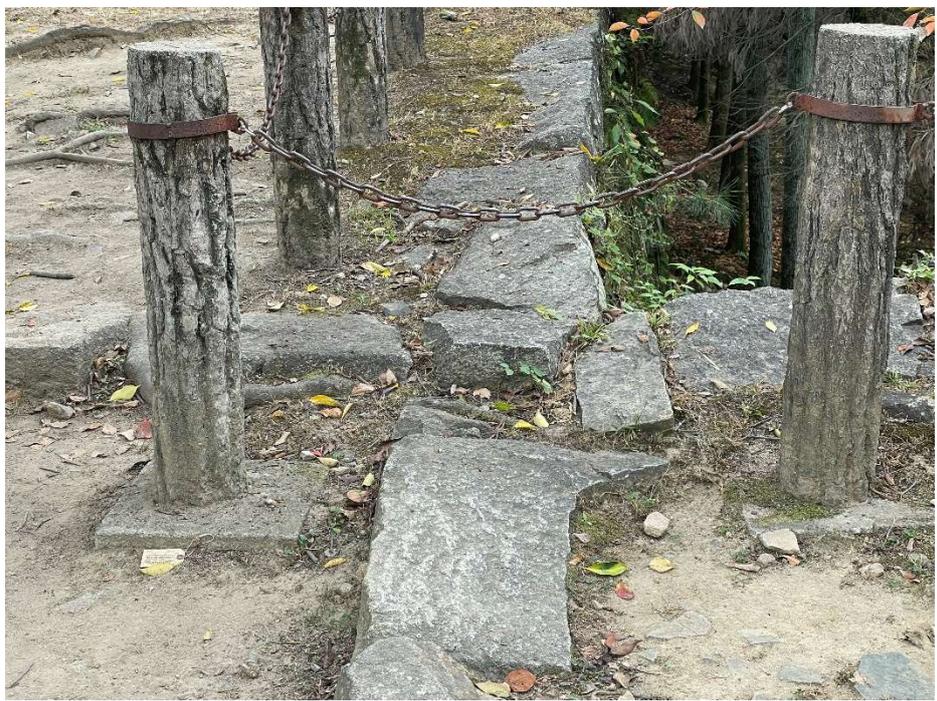
48 ■ 南小天守南端と南走り櫓範囲の接合部

現状では附番図に掲載されていない、埋没する石垣。

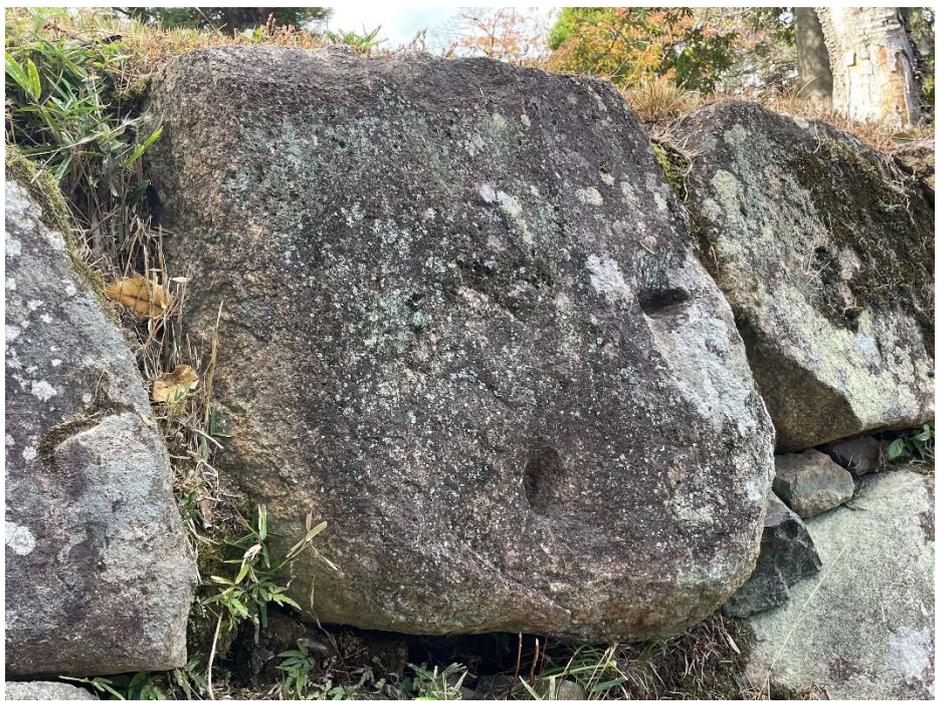
49 ■ H068

石材の分割には至らなかったとみられる加工痕。

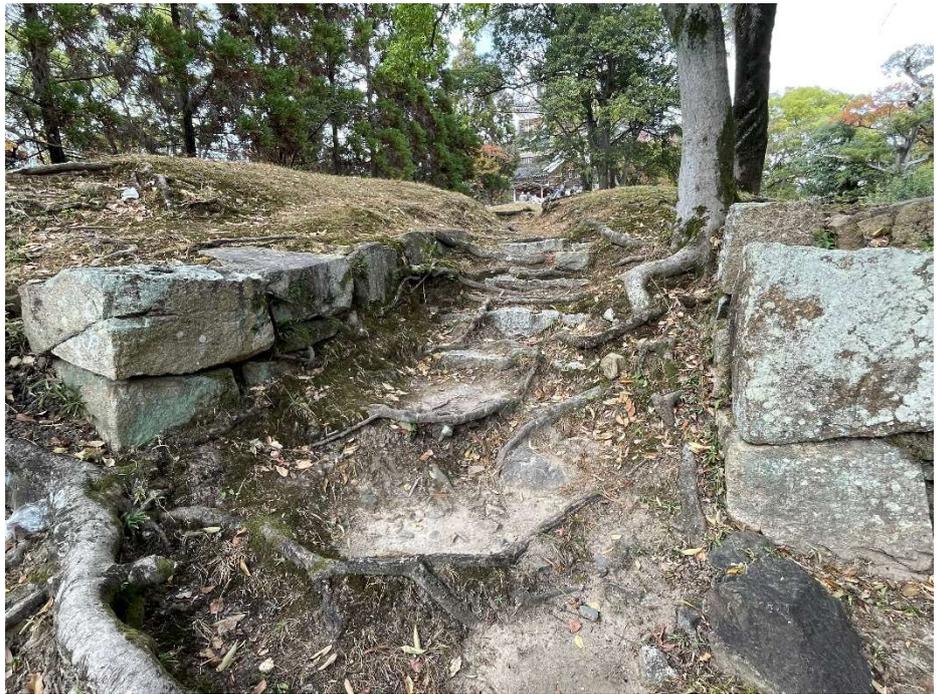
H068 と H072 の間の石段は、絵図にも記載が見られ、近世から位置が変わっていない可能性がある。

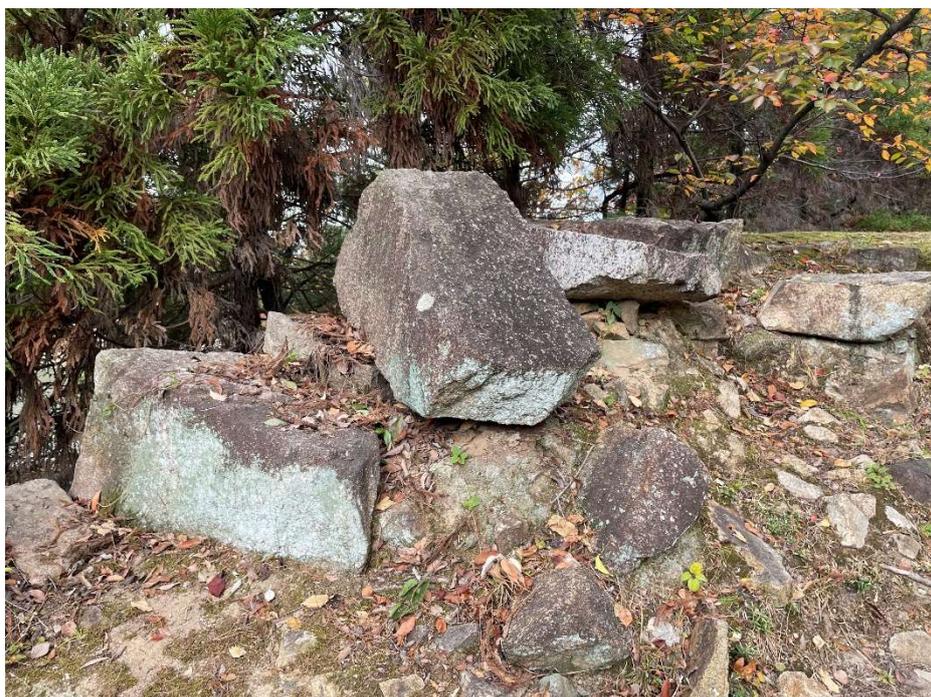
周辺の浮石。
明瞭な矢穴がある石材が多い。
