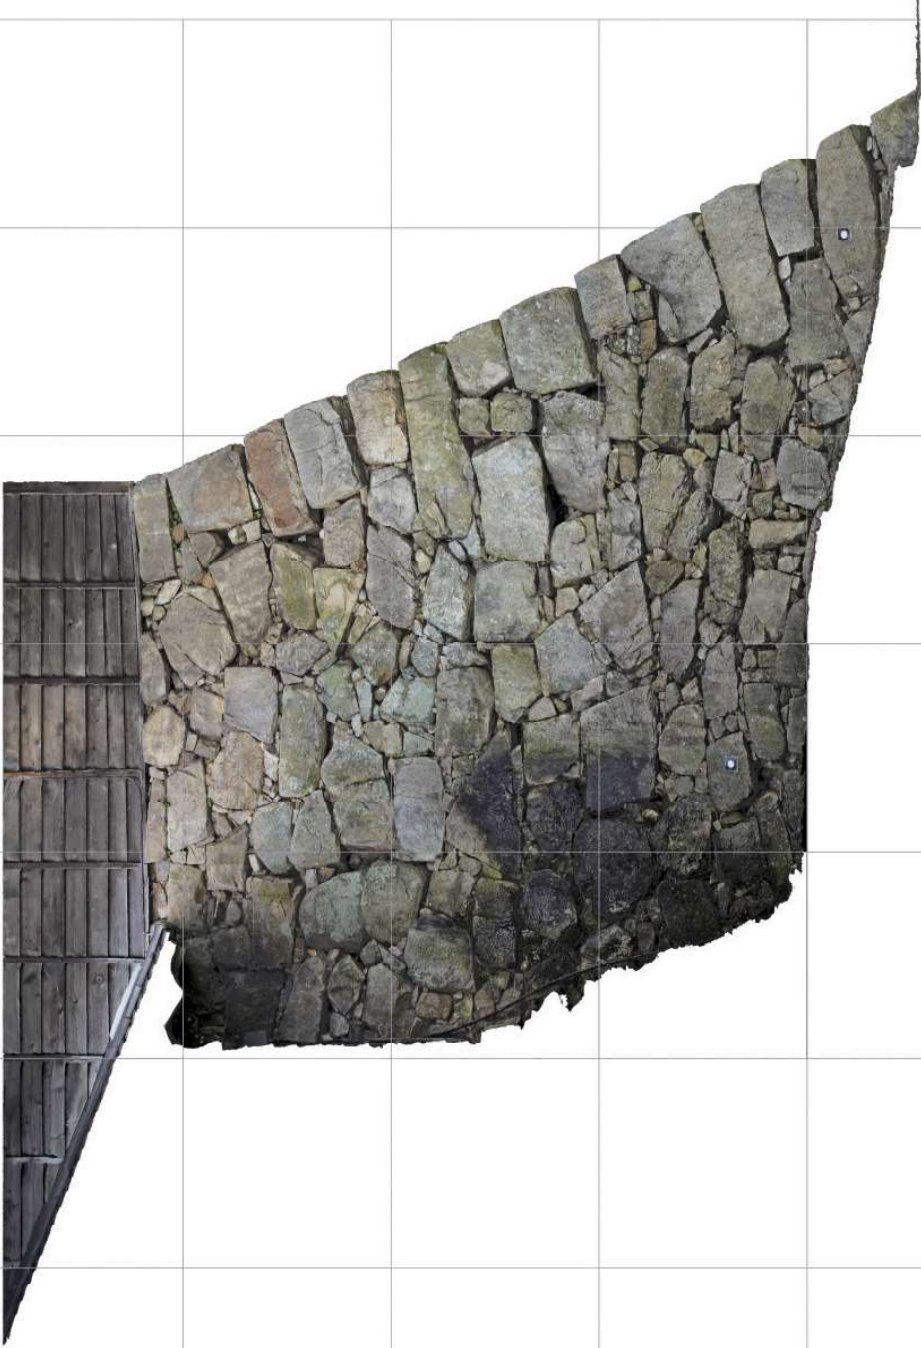
屋根の影響で石材の劣化が少ない範囲

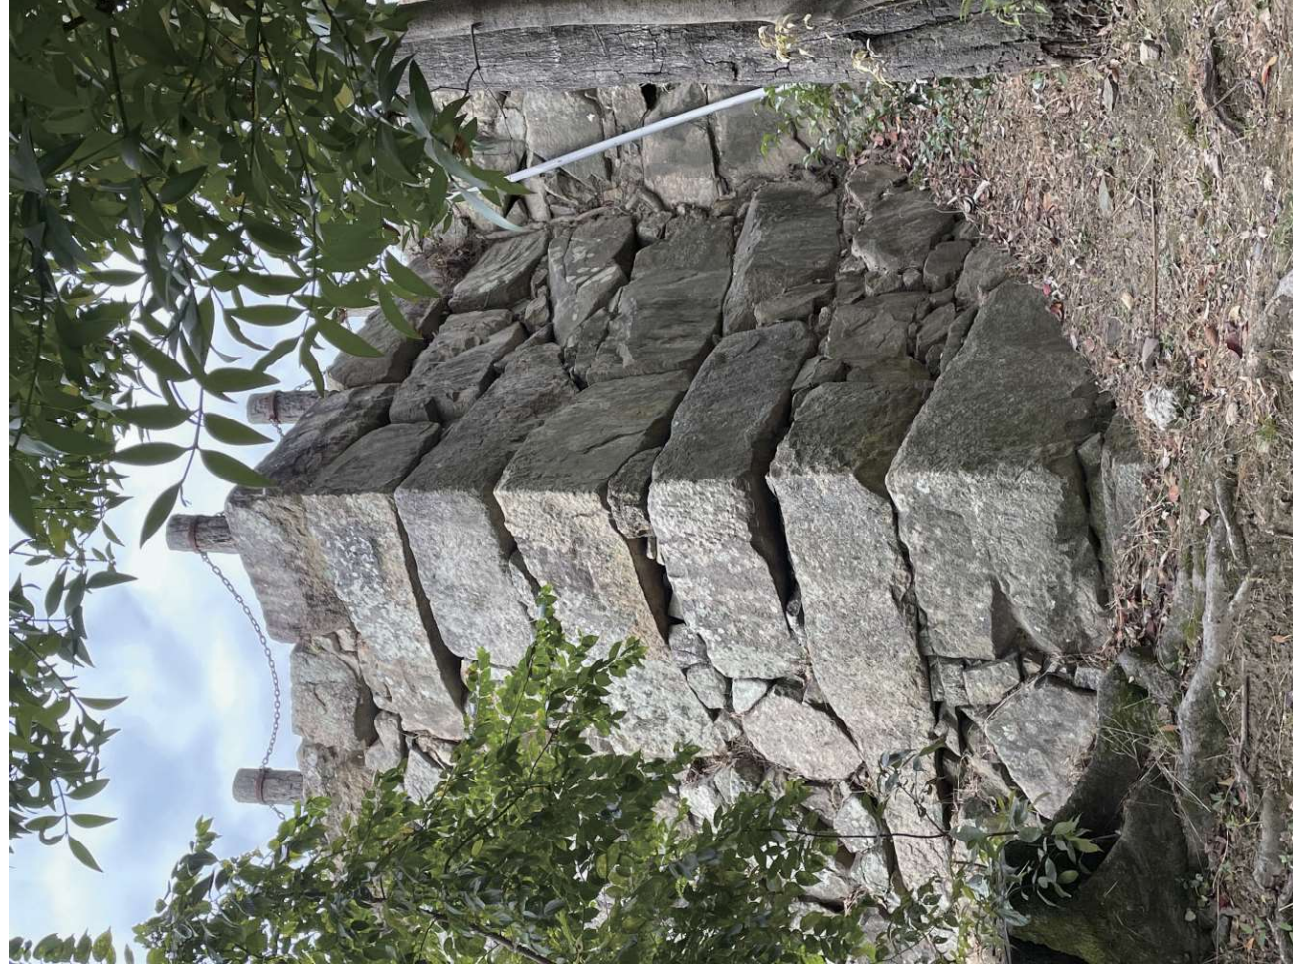
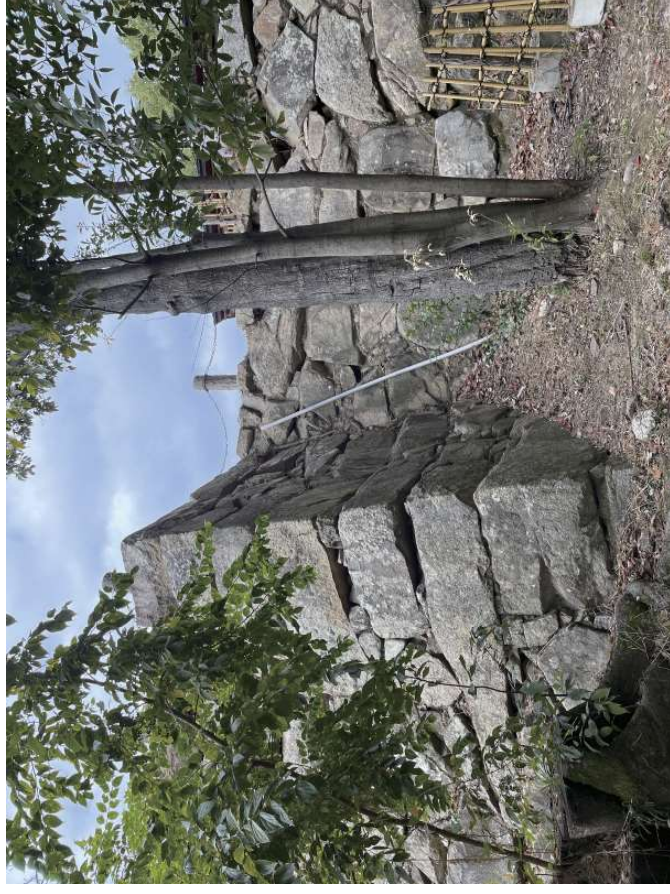
H058 (南小天守台東面)

H058 (南小天守台東面)・H057 (南小天守台北面) 出隅部、
H057 (南小天守台北面)・H056 (南小天守台東面) 入隅部

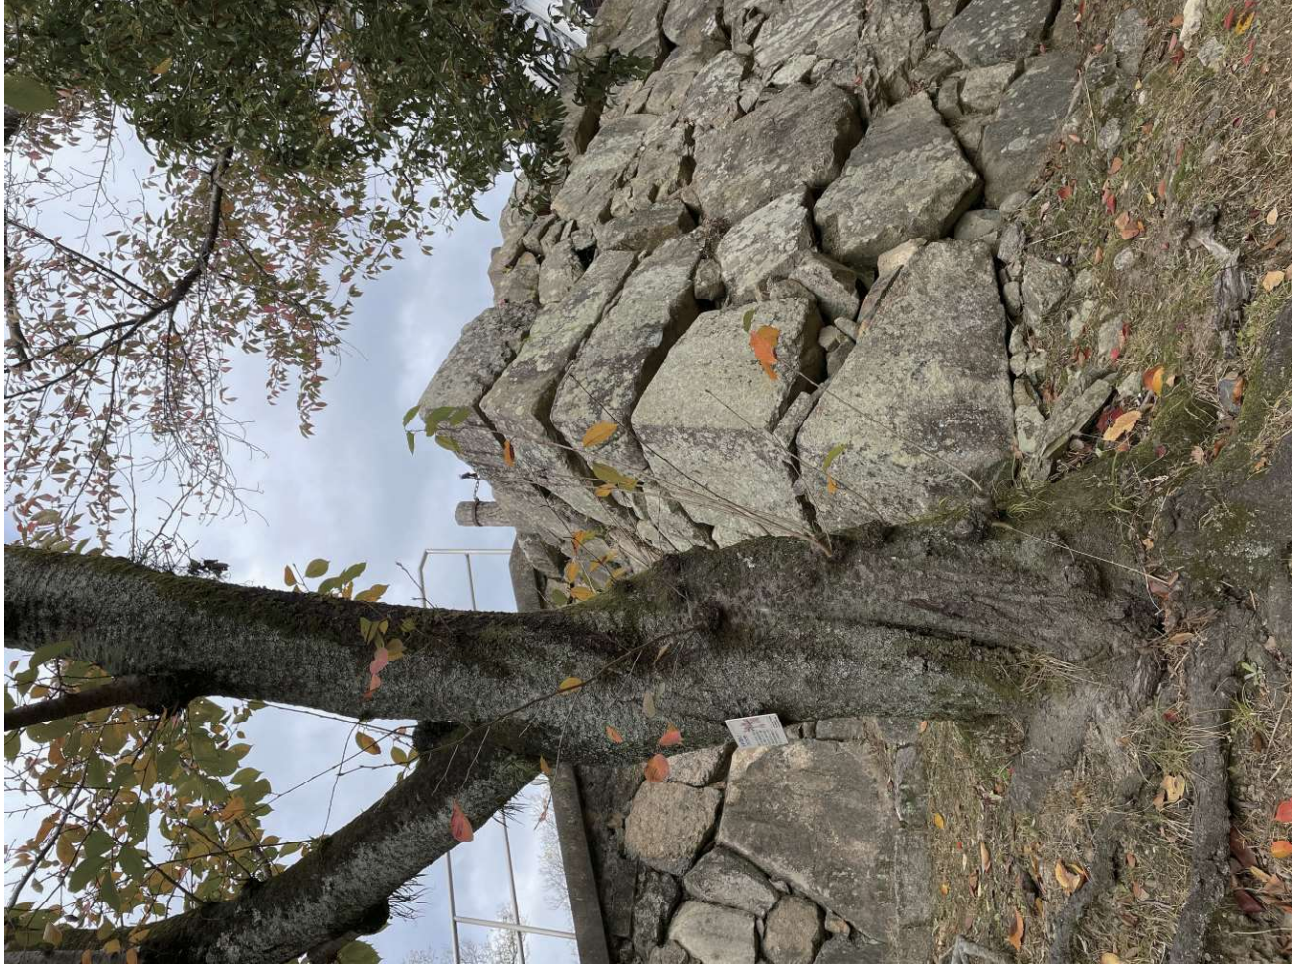
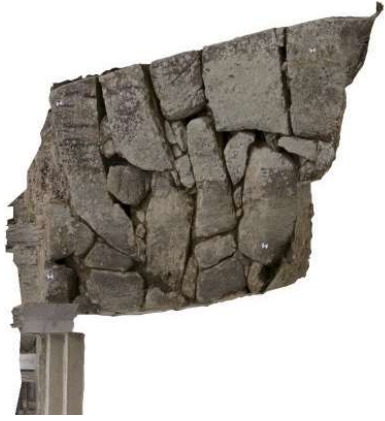
H059 (南小天守台南面) 東側
H059 (南小天守台南面)・H058 (南小天守台東面) 出隅部

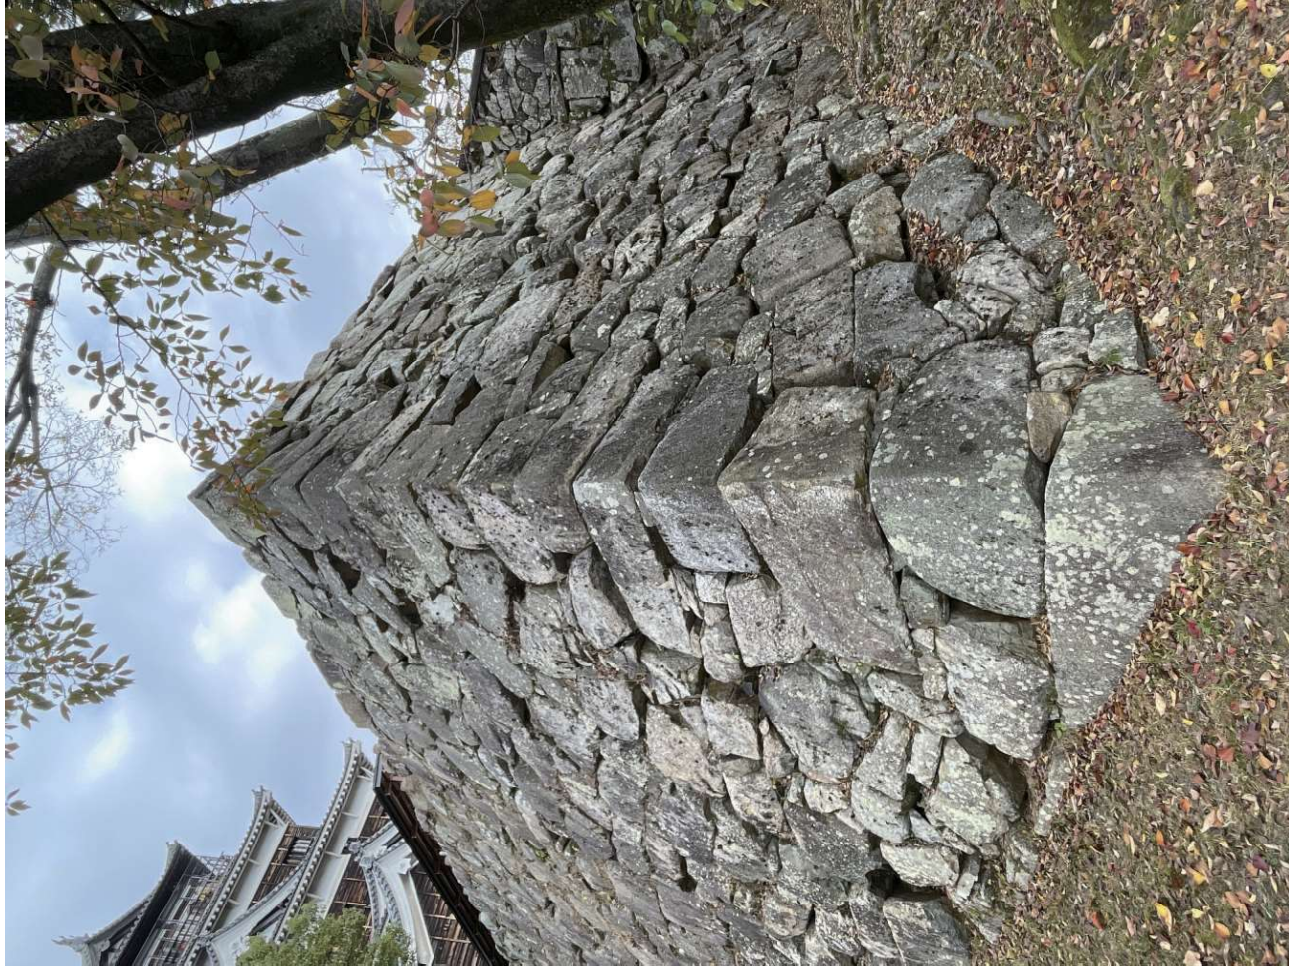
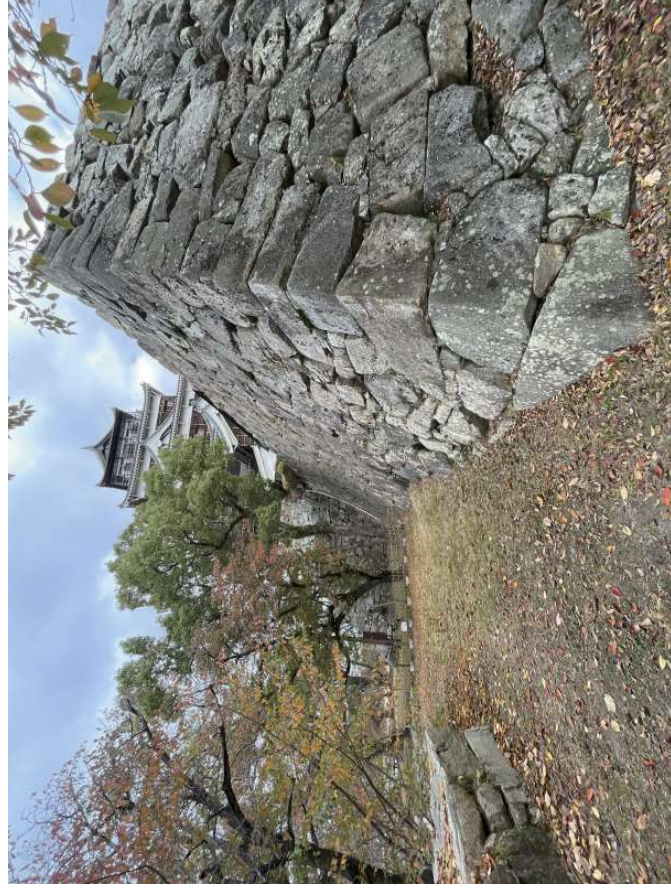
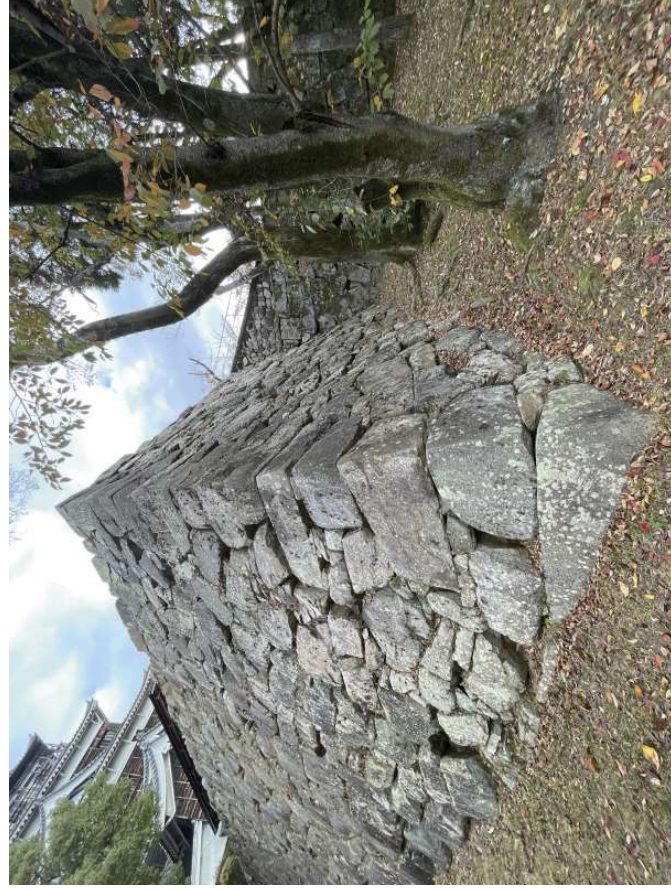
小天守台の石材は、天守台より小さい傾向にある。
石材形状は台形成形の石材が多い傾向にある
