付録-2 変状事例集

のり面・自然斜面の変状例 1(不安定岩塊)

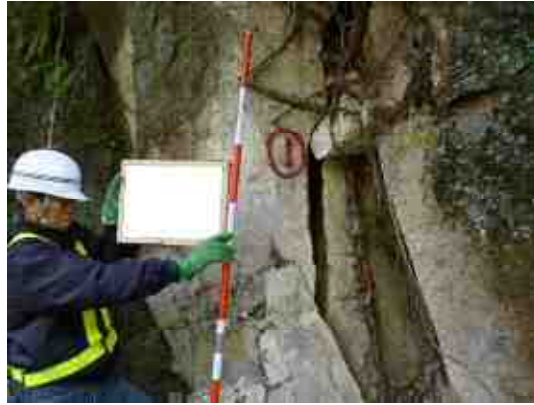
露岩の亀裂

亀裂の変化は浮石化が進行する可能性あり

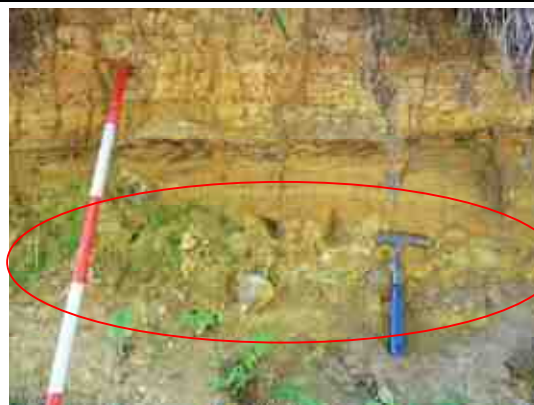
地層内の玉石

露頭の浸食により、混入礫の抜け落ち型落石が生じる可能性あり

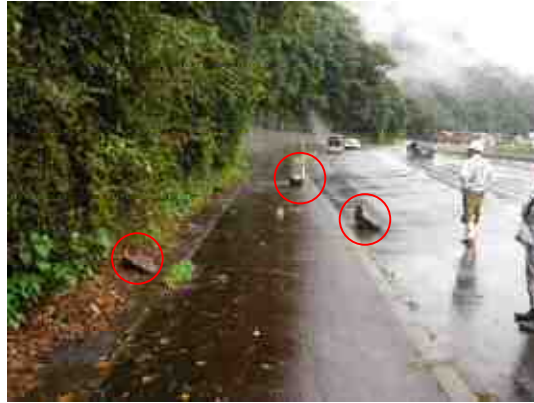
落石

斜面上に不安定岩塊が残存している可能性あり

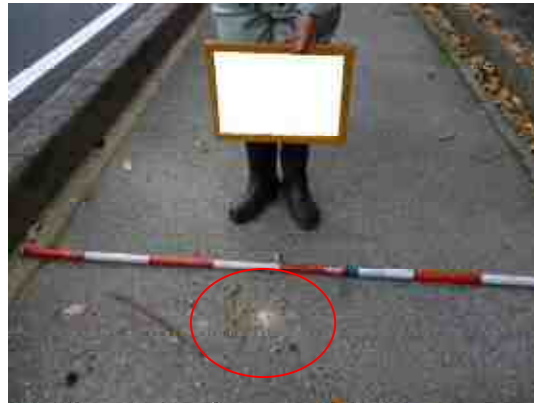
落石の痕跡

落石経路や落石規模の推定が可能

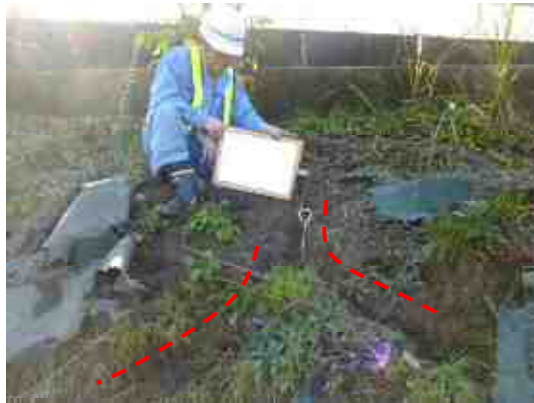
のり面の浸食

表流水によるガリ浸食

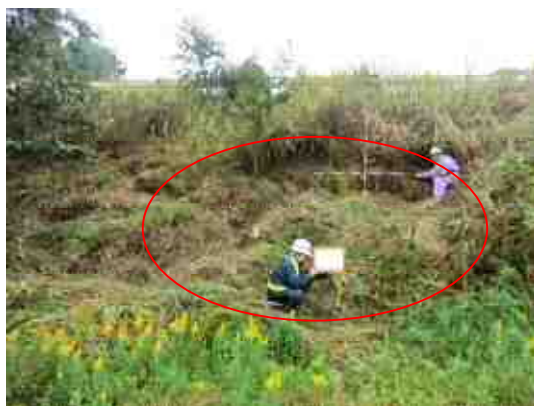
のり面の荒廃

獣害によるのり面の掘り返し

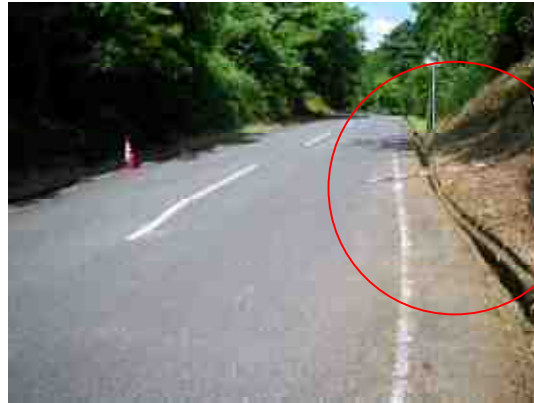
地山の押し出しによる水路の変形

地山の押し出し方向

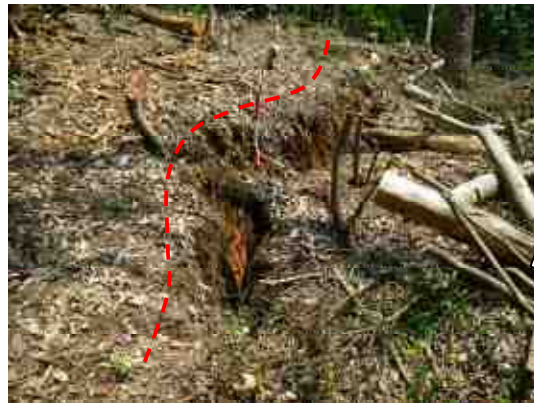
地山の亀裂と段差

地山の滑動方向

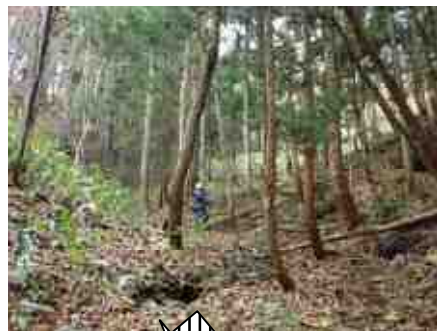
根曲がり

根曲がり方向

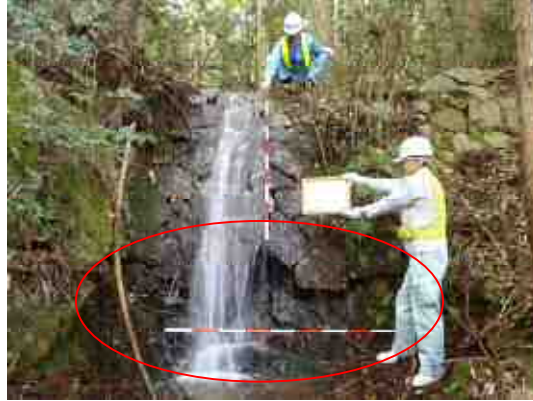
谷止め工の変状

下部石積みの欠損

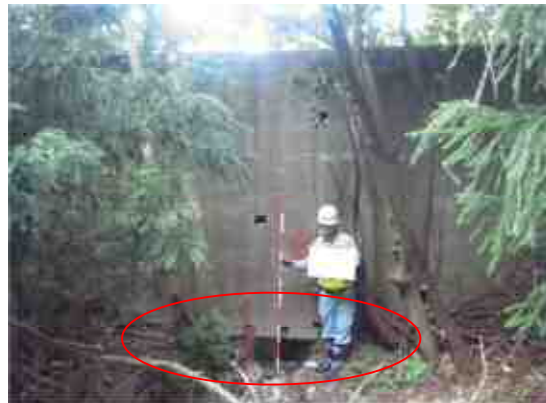
砂防ダムの底抜け

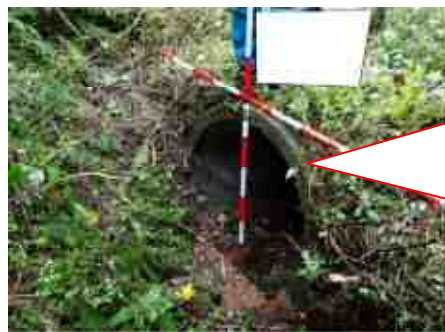
横断管渠の閉塞

管内の状況
(枯木や土石の堆積で流路断面が減少している)

谷止め工の変状進行は、土石流発生の素因となりうる。横断管渠の閉塞は、路上への土砂や泥水流出が生じる可能性がある。

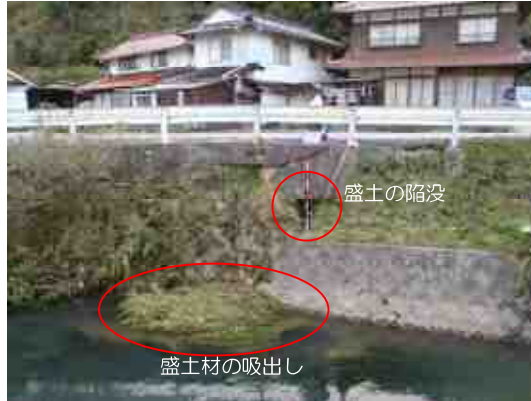
盛土材の吸出しと
陥没

盛土材の吸出しは河川の
影響によるものと推測さ
れる

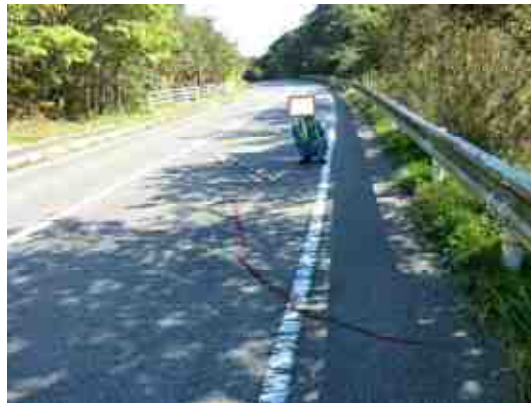
路面の亀裂

亀裂は馬蹄形を呈し、中央
がやや沈下している

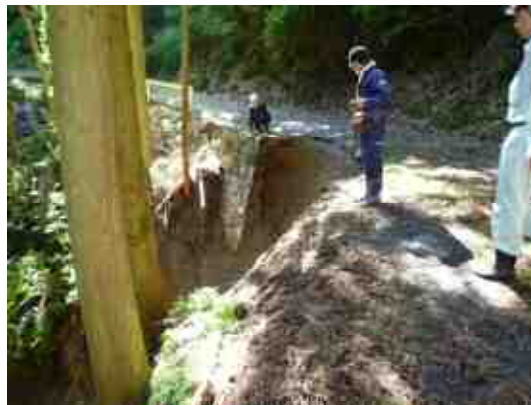
崩壊

変位の進行が継続すれば、盛土崩壊（写真）の可能性がある。

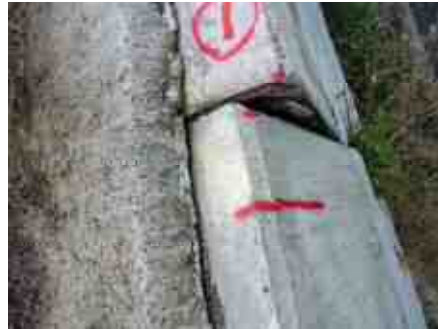
目地ズレ

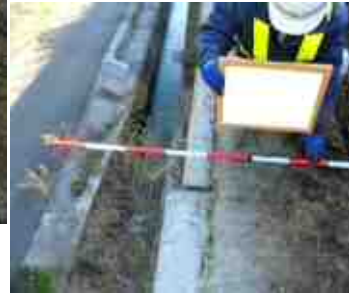
傾倒による目地ズレ

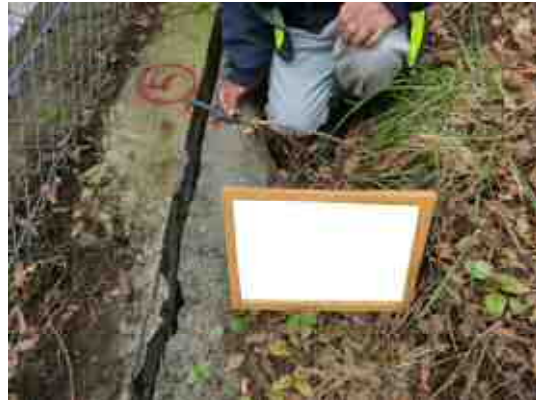
接合部の開き・段差

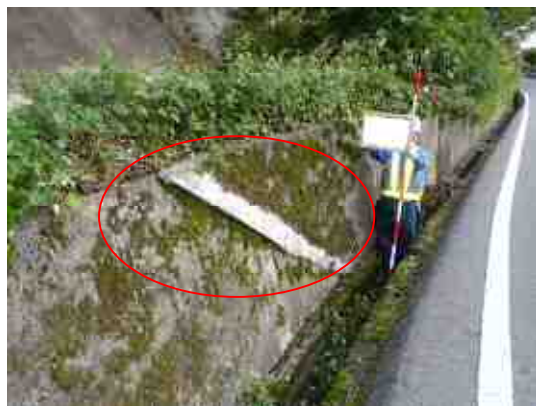
せり出し
(はらみ出し)

写真では亀裂補修後もせり出しが進展している

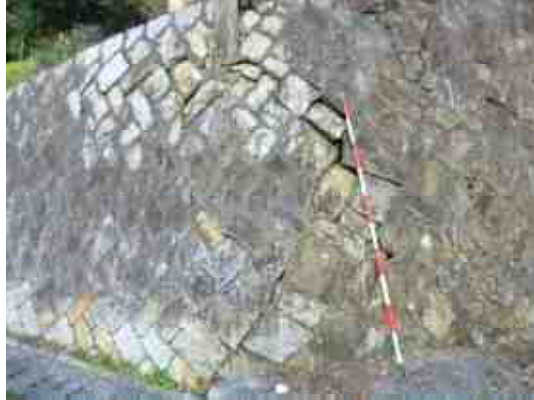
ブロック間の開き

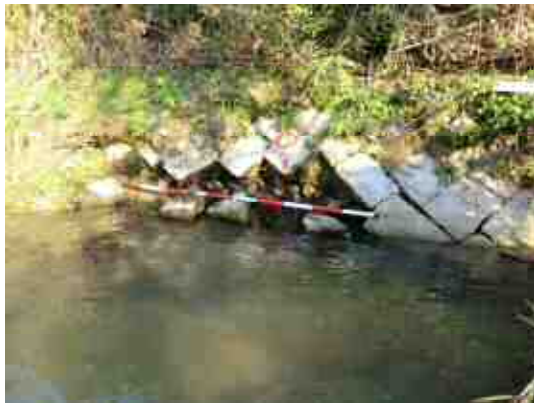
ブロック抜け落ち

河川の洗掘によるブロッ
クの抜け落ち

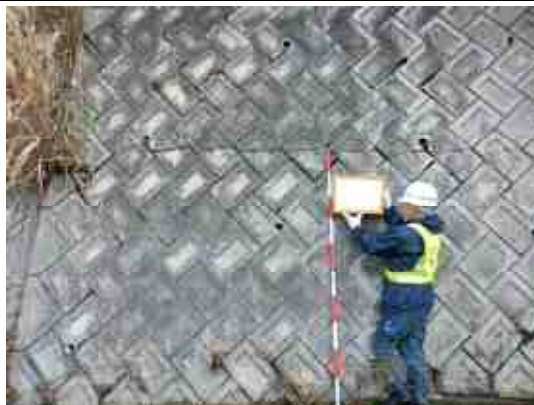
亀裂
