擁壁の変状例 3

(総点検実施要領(案)【道路のり面工・土工構造物編】(参考資料)、国土交通省道路局、H25年2月より)

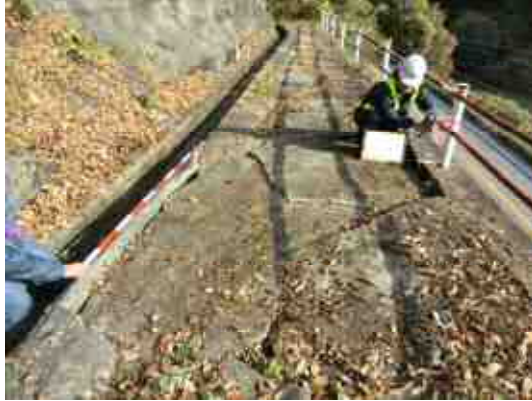
天端の亀裂・段差

裏込め材の圧密あるいは流出で天端コンクリートが沈下して、亀裂や段差が生じている

変状が進行すれば擁壁の倒壊や、背後地山の崩壊・地すべりが生じる可能性がある。

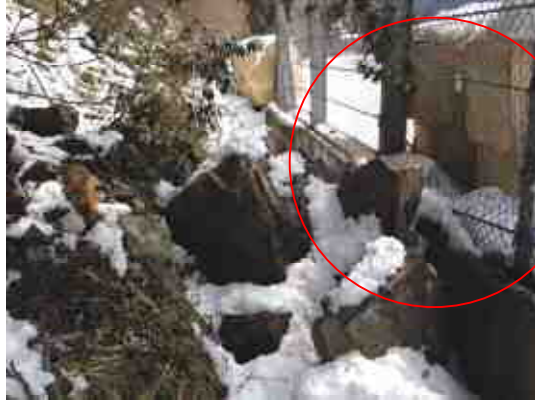
落石によるネットの破損

応急処置として前面に大型土のうを設置している

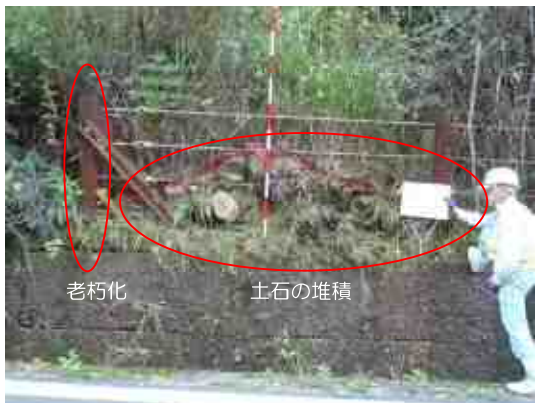
崩落土石の堆積・老朽化

いずれの場合も将来の落石や崩壊に対して機能不全となる可能性がある。

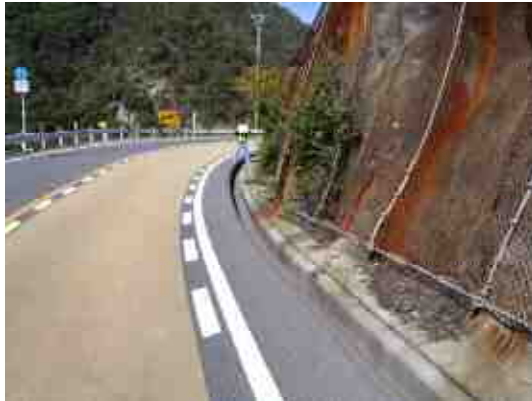
老朽化

ワイヤー部は健全だが、ネット部が錆びている

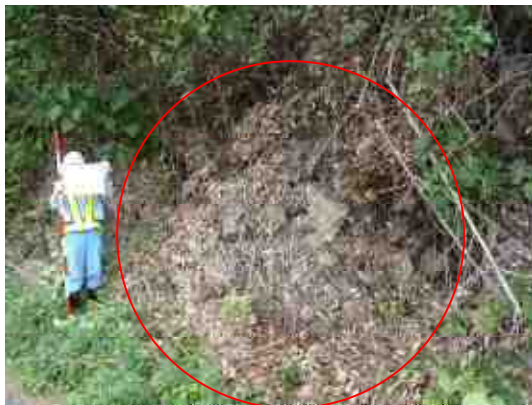
崩落土石の堆積

過剰な崩落土石のロック
ネット内堆積

変状の進行により、機能の低下が懸念される。

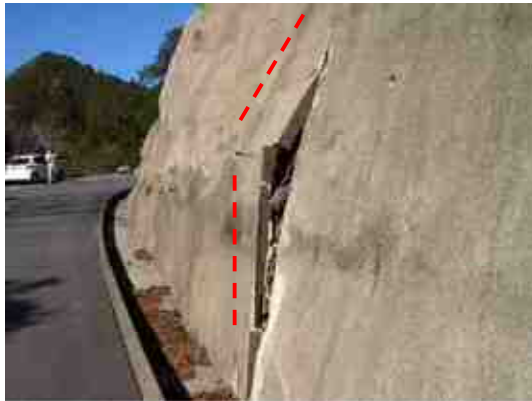
座屈

地山の押し出しや吹付け工の自重により変形したと推測

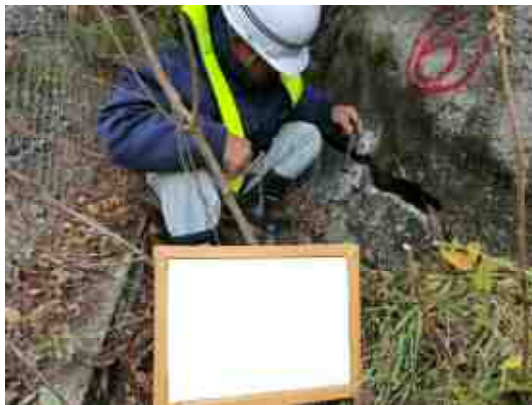
亀裂

吹付け工背後に空洞も生じている

吹付け工の倒壊やのり面崩壊の可能性がある。

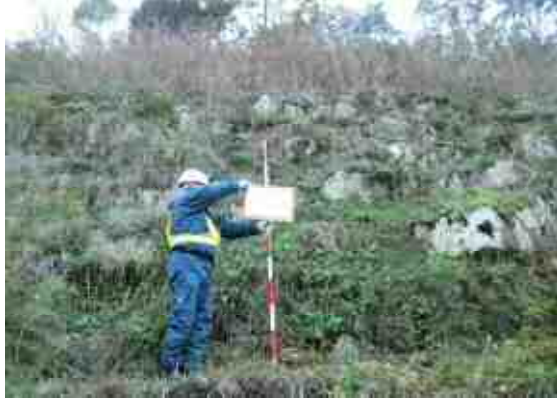
植生の活着不良

のり面地肌(岩盤)の露出が目立つ

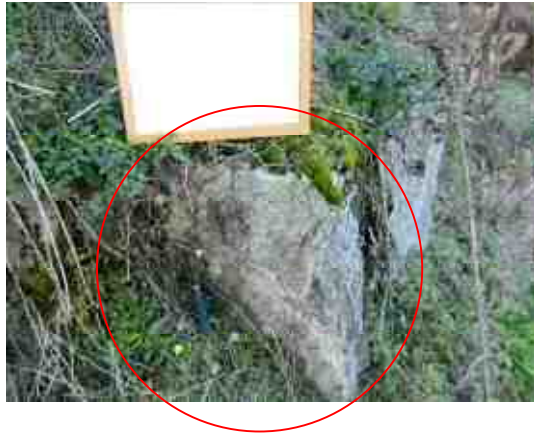
ラス網の破損

活着不良により、風雨等の気象による風化浸食が進行し、のり面の不安定化が進む。
ラス網の破損は、土砂流出や落石の発生を招く恐れがある。

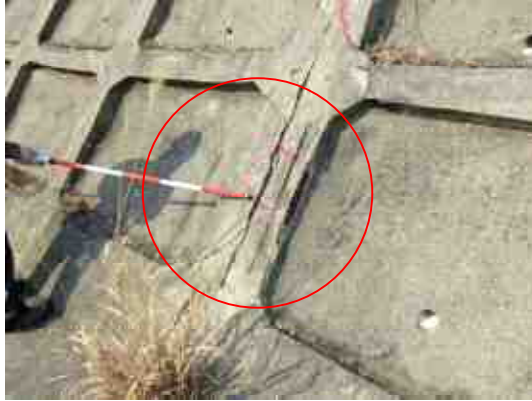
モルタル片の剥落

鋼材の腐食・膨張により剥落

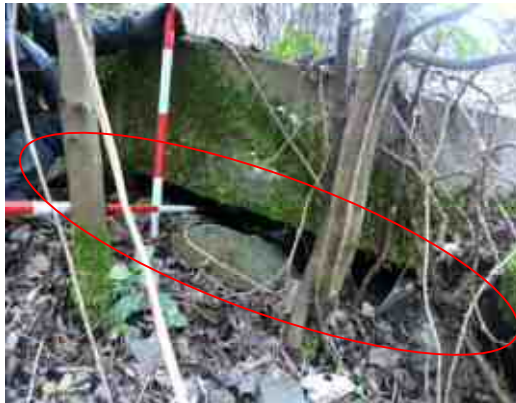
のり枠の浮き

地山との接着部が乖離し空間が生じている

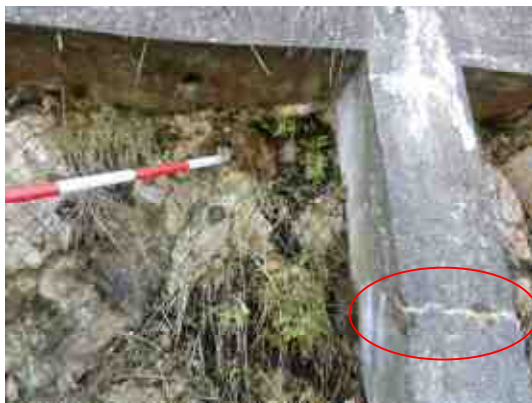
のり枠の亀裂

亀裂が連続する場合は地山の押し出しの可能性あり

変状の進行が拡大すれば、のり面崩壊に発展する可能性あり。
 その他、枠内ネットの破損等で落石が生じる可能性あり。

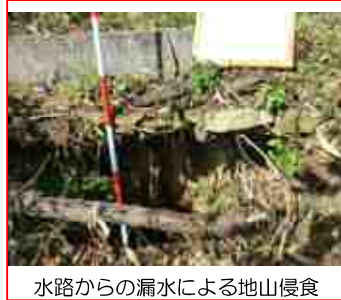
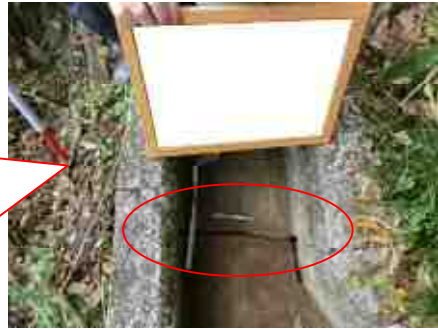
亀裂

亀裂は漏水箇所となる

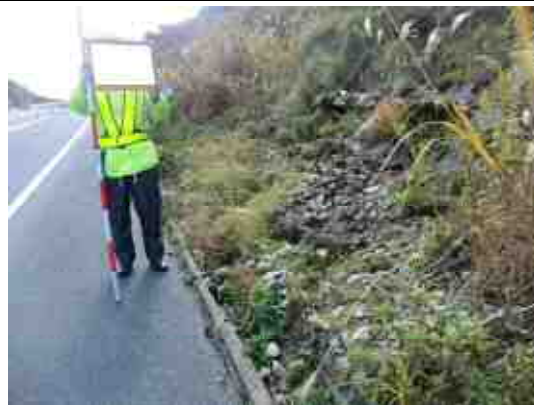
水路閉塞

水路工の亀裂や目地開きによる漏水で地山侵食からの崩壊が生じる可能性がある。水路の閉塞では、路面への泥水流出やのり面崩壊が生じる可能性がある。

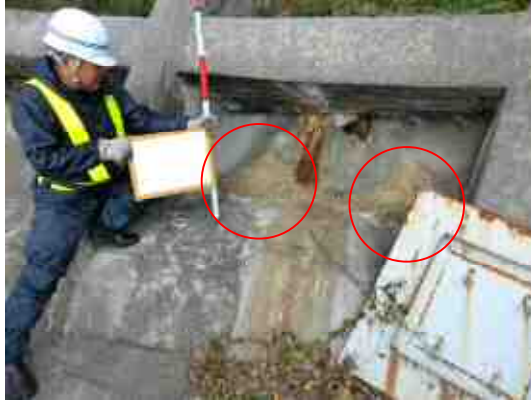
排水孔からの土砂
流出

湧水に伴う盛土材、裏込め材)の流出は構造物背後の空洞化を進行させる

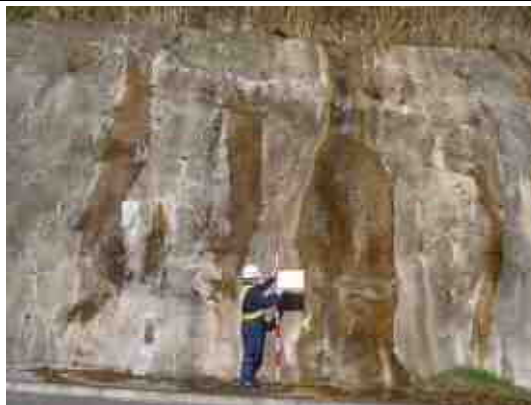
構造物からの湧水

湧水量の増大や濁水は背後地山(盛土・擁壁裏込め)の浸食・空洞化の進行の懸念があり、路面への土砂流出や崩壊発生の可能性が考えられる。
