## 付録－6

### 損傷度判定及び対策検討の目安

本資料は、損傷度判定基準の一般的状況を現地で収集した損傷写真をもとに例示し、損傷度判定の一定の目安を表すものである。

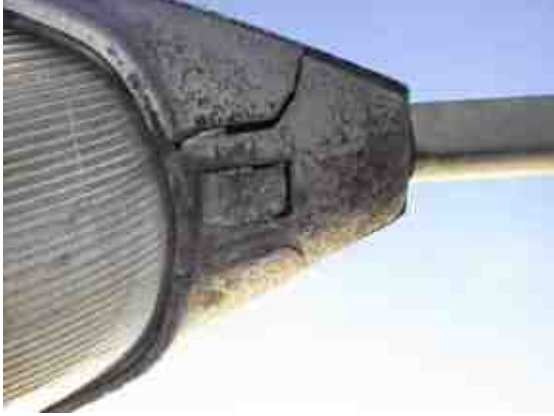
| 損傷<br>判定<br>区分 | き裂 | 部 位 | 灯具及び灯具取付部 | |
|---|---|---|---|--|
| <b>e</b> | | | 状 況<br>灯具に、き裂が確認される。 | |
| | | | 要 因<br>振動によるものと考えられる。 | |

| 損傷<br>判定<br>区分 | き裂 | 部 位 | 灯具及び灯具取付部 | |
|---|---|---|---|--|
| | | | 措置の目安<br>灯具を交換する必要がある。 | |

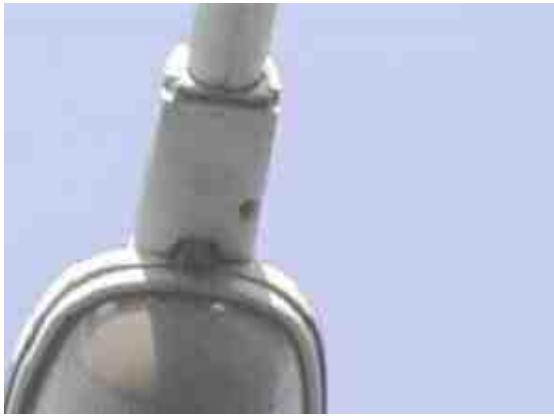
| 損傷<br>判定<br>区分 | き裂 | 部 位 | 灯具及び灯具取付部 | |
|---|---|---|---|--|
| <b>a</b> | | | 状 況<br>健全な状態である。 | |

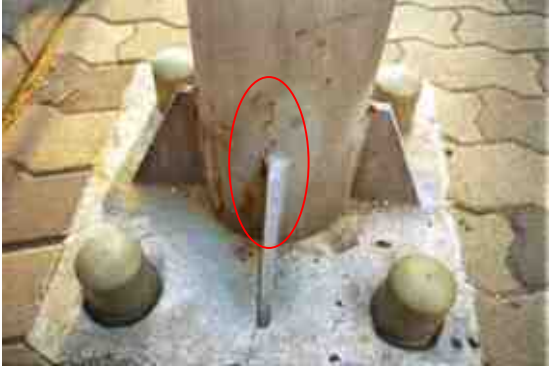
| 損傷<br>判定<br>区分 | き裂 | 部 位 | 柱脚部（リブ取付溶接部） | |
|---|---|---|---|--|
| <b>e</b> | | 状 況 | リブ取付溶接部に、き裂（写真では塗膜の割れ）が視認された。 | |
| | | 要 因 | 振動によるものと考えられる。 | |

| 損傷<br>判定<br>区分 | き裂 | 部 位 | 柱脚部（リブ取付溶接部） | |
|---|---|---|---|--|
| | | 措置の目安 | 早急に補修又は更新する必要がある。 | |

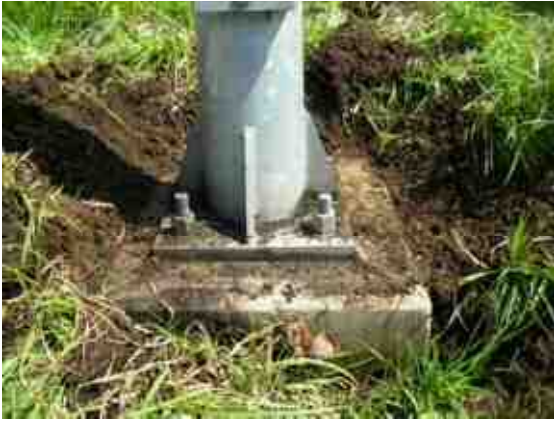
| 損傷<br>判定<br>区分 | き裂 | 部 位 | 柱脚部（リブ取付溶接部） | |
|---|---|---|---|--|
| <b>a</b> | | 状 況 | 健全な状態である。 | |

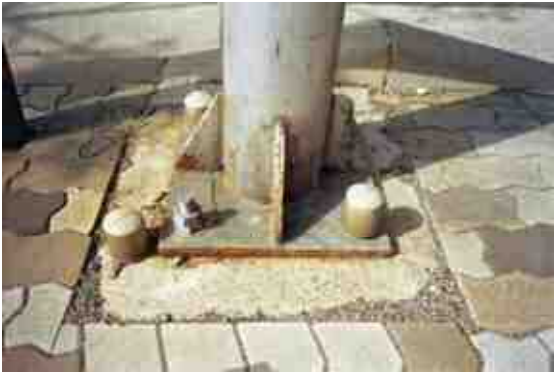
| 損傷<br>判定<br>区分 | 腐食（防食機能の劣化） | 部 位 | 柱脚部（リブ取付溶接部） | |
|---|---|---|---|---|
| <b>c</b> | | | 状 況 | 全体に錆が発生している。断面減少は視認されない。 |
| | | | 要 因 | 経年劣化や溶接部の塗装不備により，腐食が発生し，進行したものと考えられる。 |

| 損傷<br>判定<br>区分 | 腐食（防食機能の劣化） | 部 位 | 柱脚部（リブ取付溶接部） | |
|---|---|---|---|---|
| | | | 措置の目安 | 錆の進行を抑制するために，補修塗りを行う必要があると考えられる。 |
