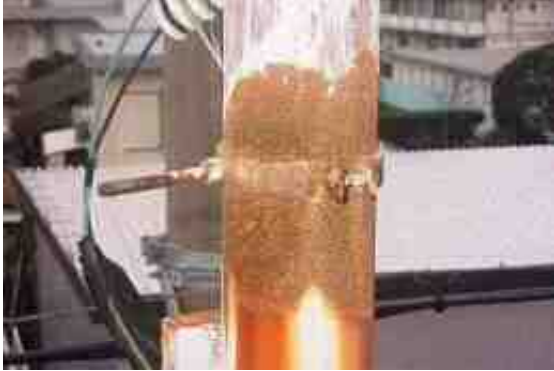
損傷 判定 区分	腐食（異種金属接触腐食）	部 位	支柱本体（取付バンド）	
<b>e</b>

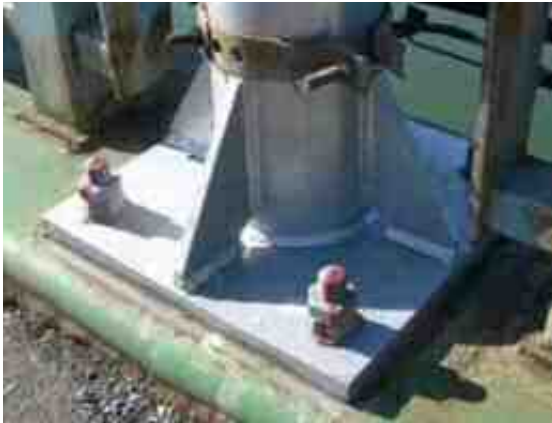
損傷 判定 区分	ゆるみ・脱落	部 位	アンカーボルト	
<b>e</b>	(事例なし)		状 況	アンカーボルトの脱落が確認された。
			要 因	振動によるものと考えられる。
			措置の目安	ナットの締め直しが必要である。また、状況に応じてゆるみ止め対策を施す必要がある。
			備 考	
<b>c</b>

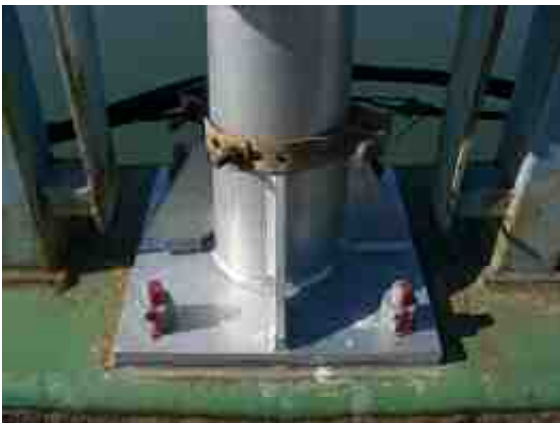
状 況	アンカーボルトにゆるみが確認された。
			要 因	振動によるものと考えられる。
			措置の目安	増し締めする必要があると考えられる。また、状況に応じてゆるみ止め対策を施す必要がある。
			備 考	
<b>a</b>

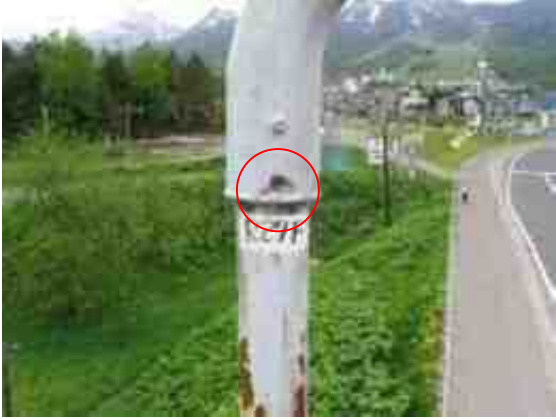
損傷 判定 区分	破断	部 位	支柱継手部（上下管取付部）	
<b>e</b>

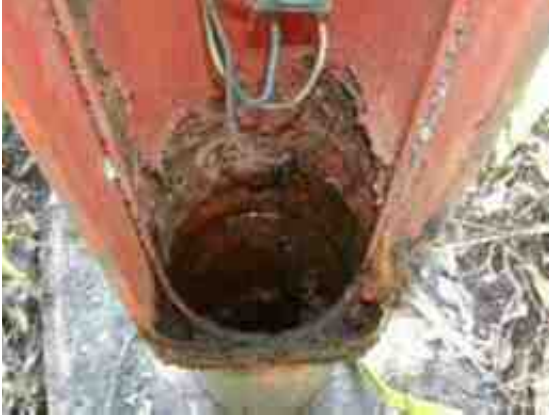
状 況	支柱内部に雨水の滞水が確認できる。
			要 因	開口部から進入したものと考えられる。
			措置の目安	支柱内部の滞水除去と、清掃後、補修塗装が必要である。
			備 考	
<b>c</b>

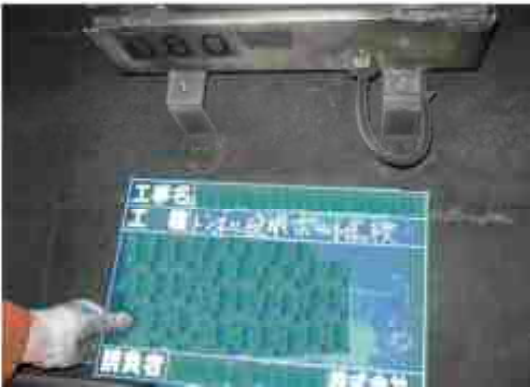
損傷 判定 区分	腐食	部 位	灯具及び灯具取付部（トンネル照明）	
e	(事例なし)		状 況	著しい腐食が生じている。
			要 因	経年的な劣化や、大気中の化学腐食成分等の外的要因によるものと思われる。
			措置の目安	早急に交換の必要がある。
			備 考	
c

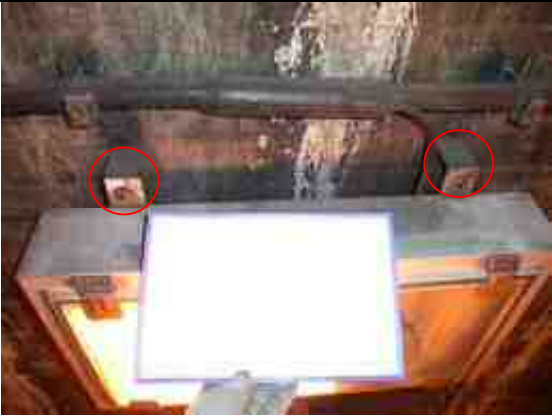
状 況	腐食が生じている。断面の減少等は認められない。
			要 因	経年的な劣化や、大気中の化学腐食成分等の外的要因によるものと思われる。
			措置の目安	次回点検までに腐食が著しく進行する恐れがある場合は、新規部材に更新する必要がある。
			備 考	
a
