付録 4

損傷概要及び損傷事例写真集

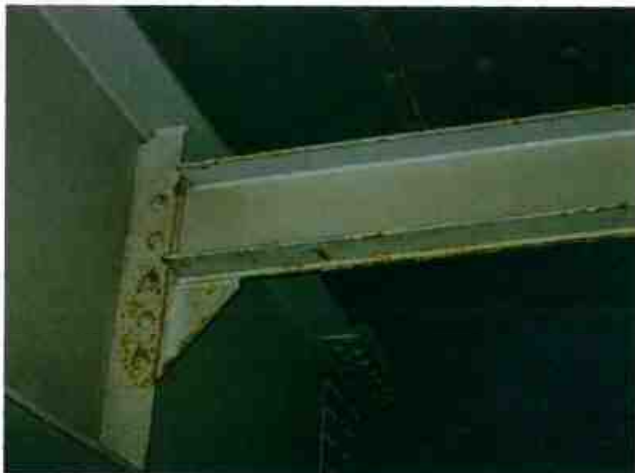
写真番号	①-4	損傷の種類	① 腐食	損傷の深さ:小
部材名	横桁	損傷程度	c	損傷の面積:大
他の損傷との関係 ⑤防食機能の劣化

メモ 横桁全体に拡がり のある発錆箇所が 複数ある。 著しい板厚減少は 視認できない。				
写真番号	①-5	損傷の種類	① 腐食	損傷の深さ:小
部材名	支承本体	損傷程度	c	損傷の面積:大
他の損傷との関係 ⑤防食機能の劣化

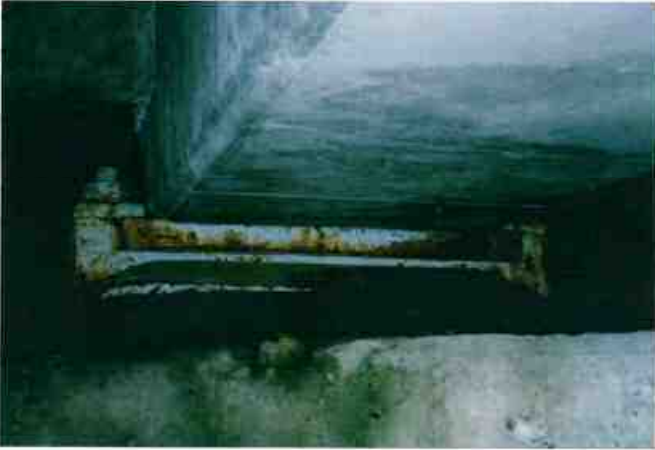
メモ 支承表面全体に発 錆している。 著しい板厚減少は 視認できない。				
写真番号	①-6	損傷の種類	① 腐食	損傷の深さ:大
部材名	主桁	損傷程度	d	損傷の面積:小
他の損傷との関係 ⑤防食機能の劣化

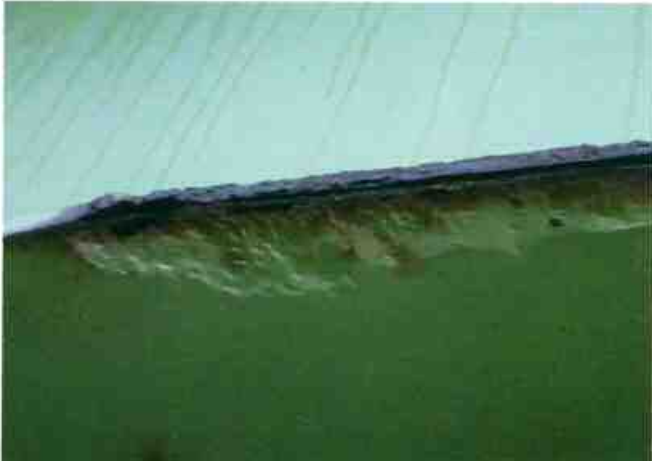
メモ 下フランジ縁端部 に膨張を伴う錆が 発生している。 明らかな板厚減少 が視認できるが局 部的である。

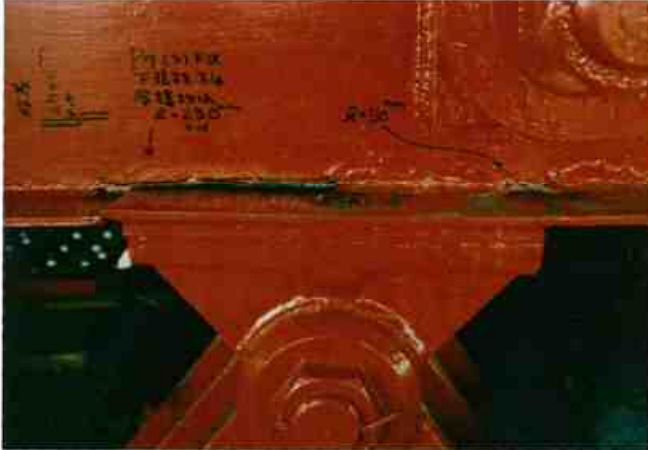
写真番号	②-4	損傷の種類	② 亀裂	
部材名	横桁	損傷程度	e	
他の損傷との関係	 			
メモ				
写真番号	②-5	損傷の種類	② 亀裂	
部材名	主桁	損傷程度	e	
他の損傷との関係

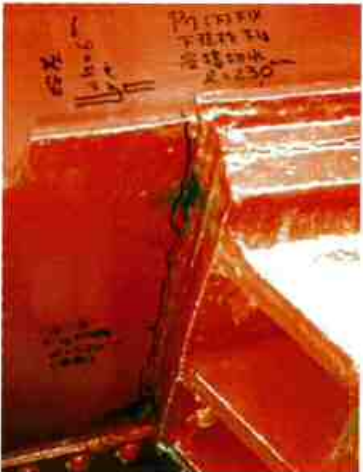
メモ				
写真番号	②-6	損傷の種類	② 亀裂	
部材名	主桁	損傷程度	e	
他の損傷との関係

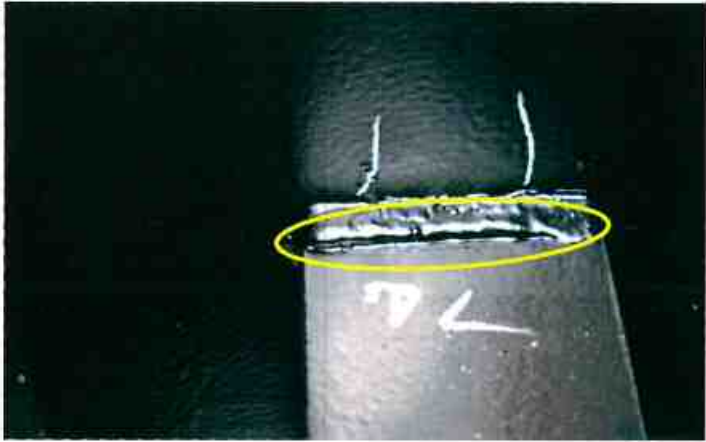
写真番号	②-9	損傷の種類	② 亀裂	
部材名	主桁	損傷程度	e	
他の損傷との関係

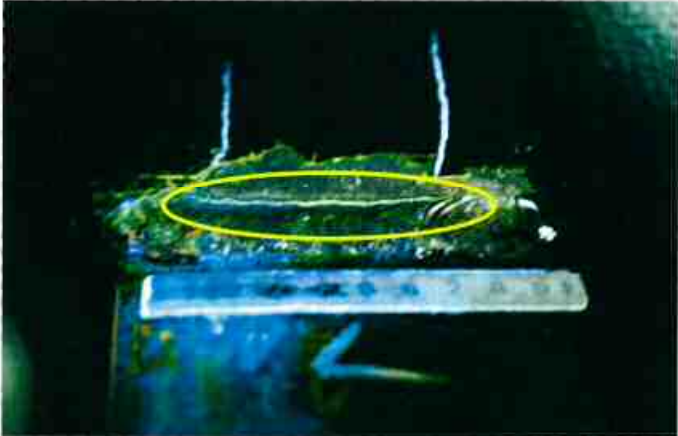
メモ				
写真番号	②-10	損傷の種類	② 亀裂	
部材名	主桁	損傷程度	e	
他の損傷との関係

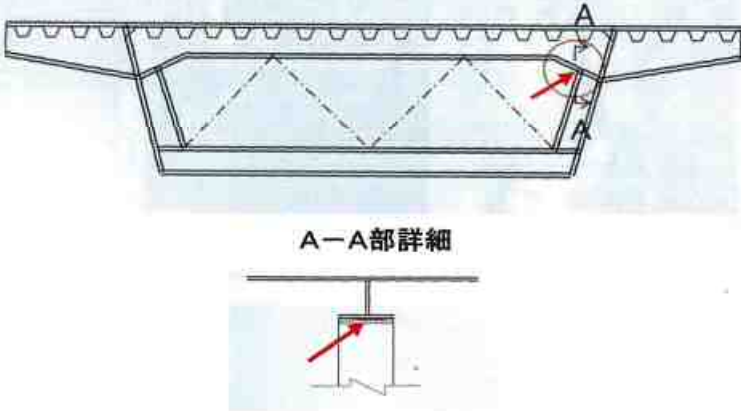
<p style="text-align: center;">A-A部詳細</p>				
参考図 鋼床版横リブの下フランジと垂直補剛材溶接接合部の亀裂

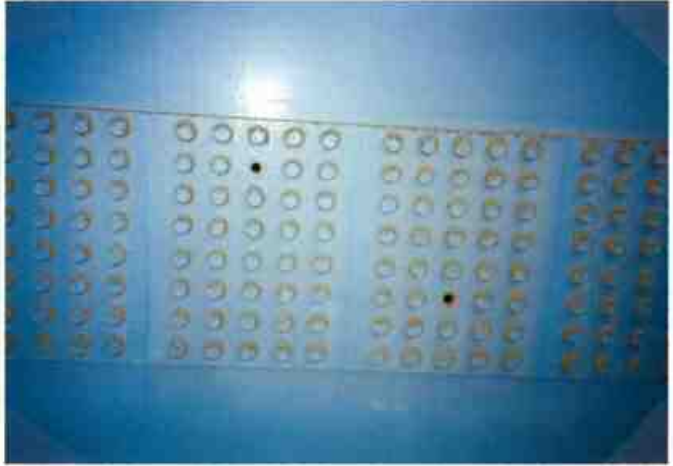
<p>1ボルト群</p>		
写真番号	③-2	損傷の種類	③ ゆるみ・脱落
部材名	橋脚梁部	損傷程度	c
他の損傷との関係

メモ 高力ボルトが脱落しているが、数が少ない(5%未満)。			
写真番号	③-3	損傷の種類	③ ゆるみ・脱落
部材名	主桁	損傷程度	c
他の損傷との関係

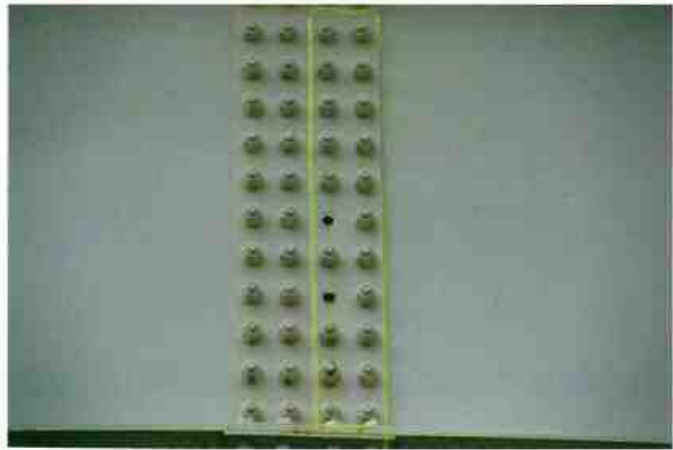
メモ 主桁腹板の高力ボルトが脱落している。写真は桁高の半分を撮影しているため、脱落本数は5%未満である。

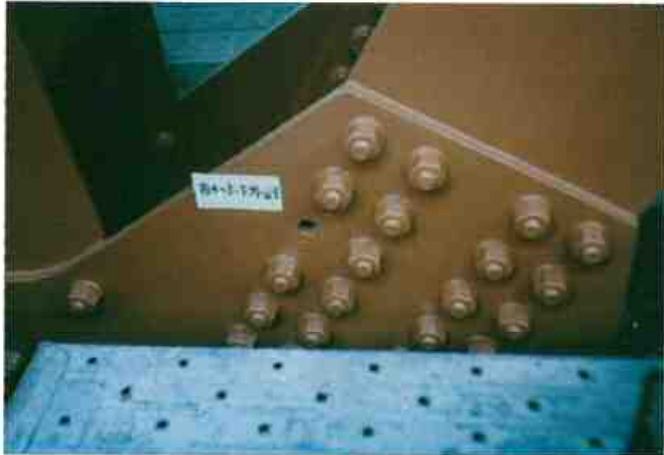
写真番号	③-4	損傷の種類	③ ゆるみ・脱落
部材名	主構トラス	損傷程度	c
他の損傷との関係

メモ			
メモ	トラス格点部の高力ボルトが脱落しているが、数は少ない(5%未満)。		
写真番号	③-5	損傷の種類	③ ゆるみ・脱落
部材名	主構トラス	損傷程度	e
他の損傷との関係

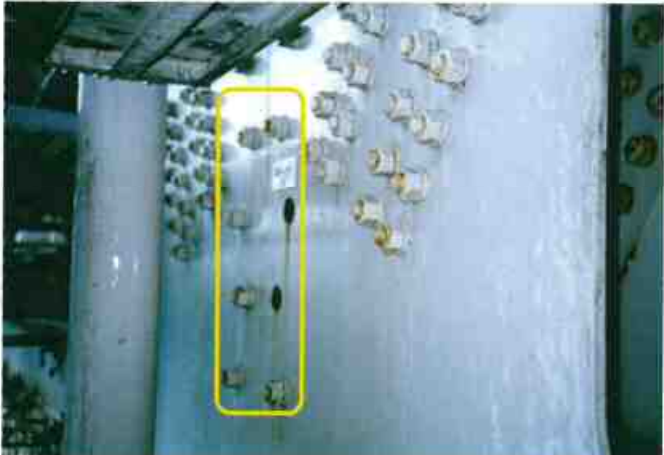
メモ			
メモ	トラス格点部の高力ボルトが脱落している。本数が多い(5%以上)。		
写真番号	③-6	損傷の種類	③ ゆるみ・脱落
部材名	上横構	損傷程度	e
他の損傷との関係

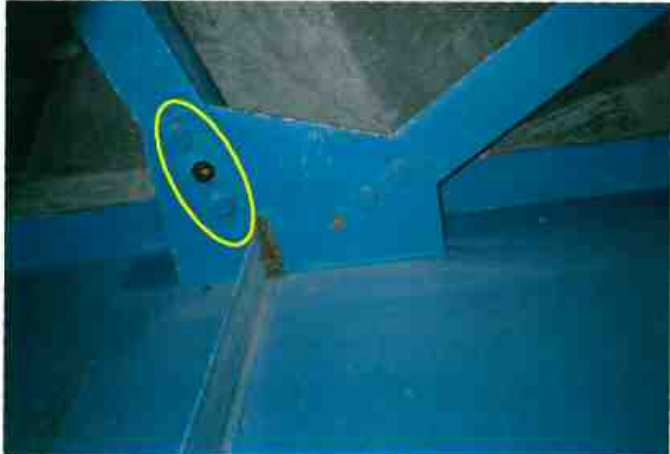
メモ			
メモ	上横構ガセットプレートの高力ボルトが脱落している。本数が多い(5%以上)。

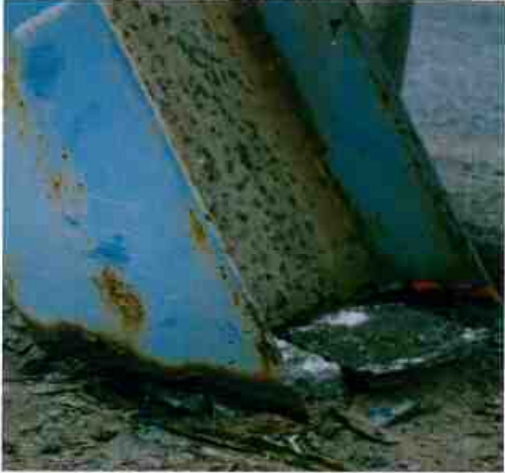
写真番号	④-1	損傷の種類	④ 破断	
部材名	主構トラス	損傷程度	e	
他の損傷との関係 ①腐食

メモ トラス橋斜材の床版コンクリート埋込部に破断が生じている。				
写真番号	④-2	損傷の種類	④ 破断	
部材名	主構トラス	損傷程度	e	
他の損傷との関係	 			
メモ トラス橋の斜材が車の衝突により破断している。				
写真番号	④-3	損傷の種類	④ 破断	
部材名	対傾構	損傷程度	e	
他の損傷との関係	 			
メモ 対傾構ガセットプレートが破断している。
